ZÁVĚREČNÁ ZPRÁVA 21-2022

STAVEBNĚ TECHNICKÉHO PRŮZKUMU S OHLEDEM NA VÝSKYT AZBESTU V ČÁSTI PAVILONU E V AREÁLU NEMOCNICE TRUTNOV

PŘEDMĚT PRŮZKUMU:	STAVEBNĚ TECHNICKÝ PRŮZKUM S OHLEDEM NA VÝSKYT AZBESTU
OBJEDNATEL:	DIGITRONIC CZ S.R.O. ŠIMKOVA 904 HRADEC KRÁLOVÉ 500 03
MÍSTO STAVBY:	MAXIMA GORKÉHO 77
OBEC:	TRUTNOV
DATUM PROVEDENÍ PRŮZKUMU:	3. 6. 2022

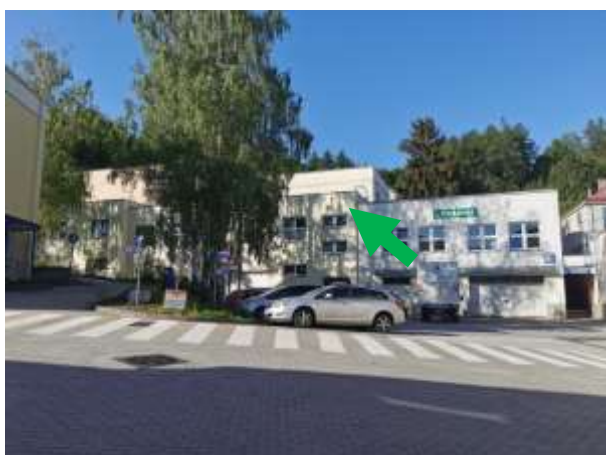
obrázek č. 1

Předmětem průzkumu byla část pavilonu E, který je obdélníkového tvaru o 2 patrech. V současné době je stavba využívána a je uvažována střešní nástavba 3. a 4. patra. Objekt železobetonový skelet s obvodovými vyzdívanými zdmi (obrázek č.1). Objekt má plochou střechu, která je provedena z mPVC s nášlapnou vrstvou praným kačírkem. Potrubí vedoucí nad střešní prostor (obrázek č.2) je provedeno z materiálů bez podezření na přítomnost azbestových vláken.

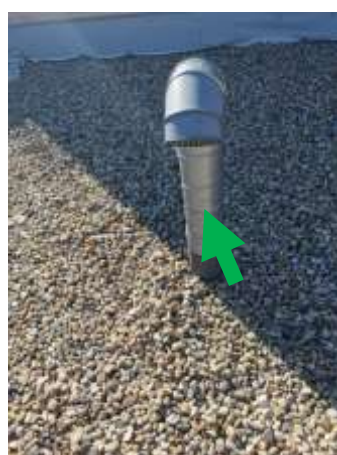
obrázek č.2

Pod novým střešním souvrstvím je potřeba očekávat původní oxidované asfaltové pásy. Z tohoto důvodu bylo střešní souvrství zařazeno mezi materiály s možnou přítomností azbestových vláken. Je potřeba v případě započetí stavebních prací tuto skutečnost ověřit několika sondami a následně laboratorní analýzou.

Z výše uvedeného průzkumu lze konstatovat, že stavebně technický průzkum s ohledem na výskyt azbestu v dotčené části objektu **nepotvrdil přítomnost azbestových vláken ve stavebních materiálech, ale je potřeba před započítím stavebních prací dovzorkovat střešní krytiny.**

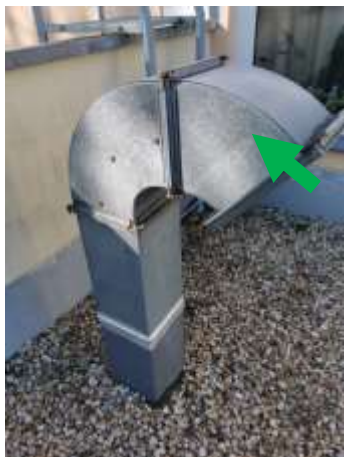
obrázek č.3

Nad střešní rovinu ústící potrubí VZT je bez přítomnosti těsnících provazců s podezřením na přítomnost azbestových vláken (obrázek č.3). Vnitřní kanalizace je v části objektu provedena viditelných částech z PVC trub (obrázek č.4).
