DEKPROJEKT s.r.o.
Zakázka číslo: 2022-017035-VDa

Odborný posudek

Vlhkostní poruchy – provozně technický objekt ON Trutnov

Oblastní nemocnice Trutnov
Maxima Gorkého 77
541 01 Trutnov

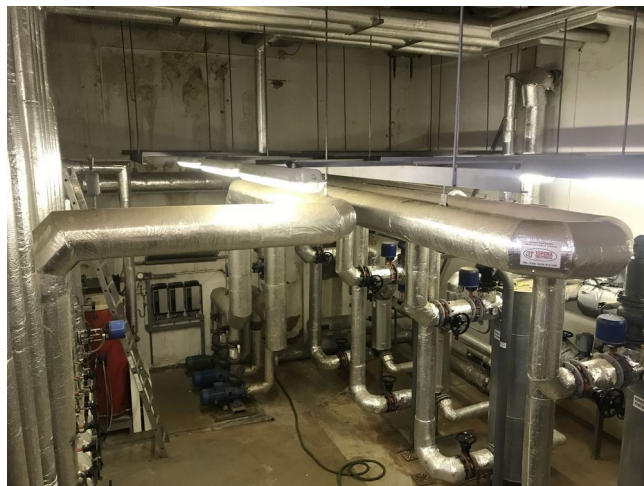
foto /2/ Interiér strojovny ÚT + pohled na nejvíce vlhkostí zasaženou stěnu

V rámci místního šetření byla měřena vlhkost stěny na několika místech, od podlahy až do výšky cca 3 m. Rozsah naměřených hodnot se pohyboval od 5,7 % do 12,7 %. Míra vlhkosti není závislá na výšce od podlahy. V některých místech byla naměřena přibližně stejná hodnota ve 3 m nad podlahou, jako 0,2 m nad podlahou. To znamená, že stěna je vlhkostí zasažena v celém rozsahu.

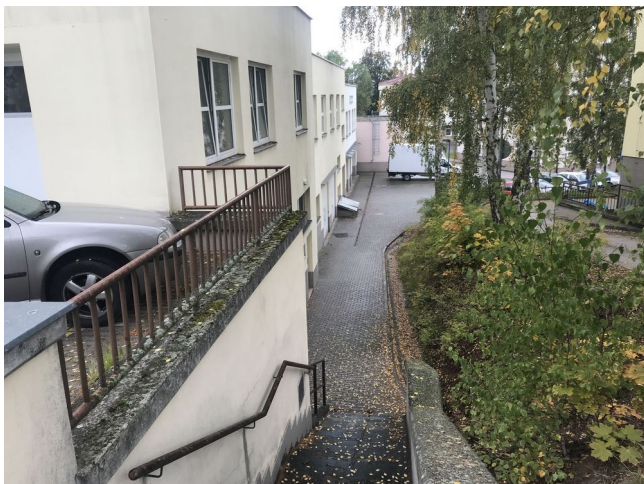
*foto /3/ Foto z exteriéru*

Pavilon E se nachází ve svahu v areálu trutnovské nemocnice. Severovýchodní suterénní stěna objektu, která je nejvíce zasažena vlhkostí se nachází proti tomuto svahu. V úrovni terénu se nachází vjezdová vrata do garáží a skladů ve 2.NP. Úroveň podlahy ve 2.NP je v úrovni přilehlého terénu, který tvoří betonová zámková dlažba. Mezi jednotlivými vraty se nachází zatravněný pruh. Ve vzdálenosti 1 m od vjezdových vrat jsou instalovány odvodňovací žlaby šířky 125 mm.

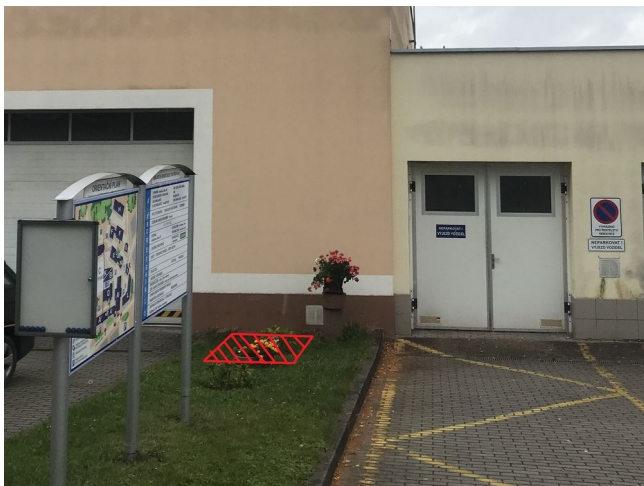
Sonda S1 byla provedena z exteriéru v zatravněném pruhu mezi vraty. V rámci této sondy byla ověřována přítomnost a stav svislé hydroizolace.

*foto /5/ Umístění sondy S1*

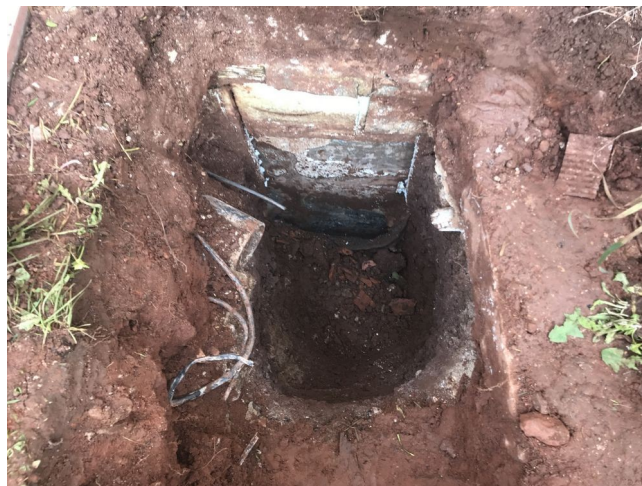
*foto /6/ Pohled do sondy S1*

Sonda S1 byla provedena do hloubky cca 1,25 m. Do této hloubky je suterénní stěna zateplena XPS tl. 50 mm. Tato část stěny je železobetonová a není opatřena hydroizolací.

Zásyp stavební jámy tvoří zemina se stavební sutí.

Je zřejmé, že tato konstrukce stěny není původní a byla vytvořena při některé z pozdějších úprav objektu.

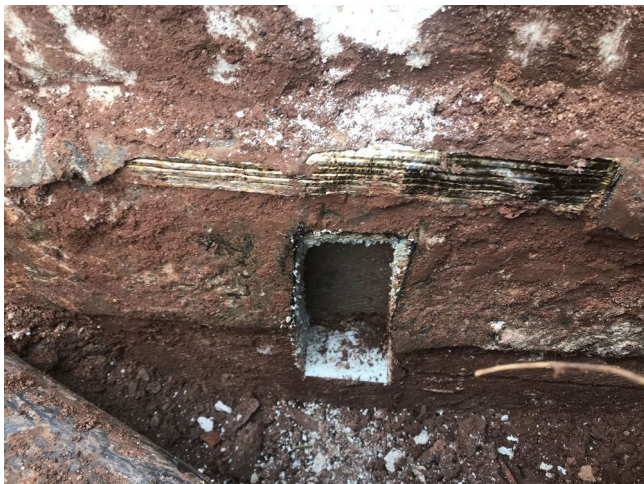
V úrovni stropní konstrukce 2.NP se nachází vodorovná hydroizolace z asfaltového pásu s hliníkovou vložkou. Tato hydroizolace je dále volně svěšena přes tepelnou izolaci z XPS (viz foto /7/). Úroveň této vodorovné hydroizolace je cca 200 mm pod úrovní přilehlého terénu.

foto /7/ Vodorovná hydroizolace z asfaltového pásu

Byla zjištěna přítomnost vodorovné hydroizolace v úrovni stropu ve 2.NP, která se nachází cca 200 mm pod úrovní terénu. Spárou mezi hydroizolací a betonovým trámem může pronikat vlhkost do interiéru.

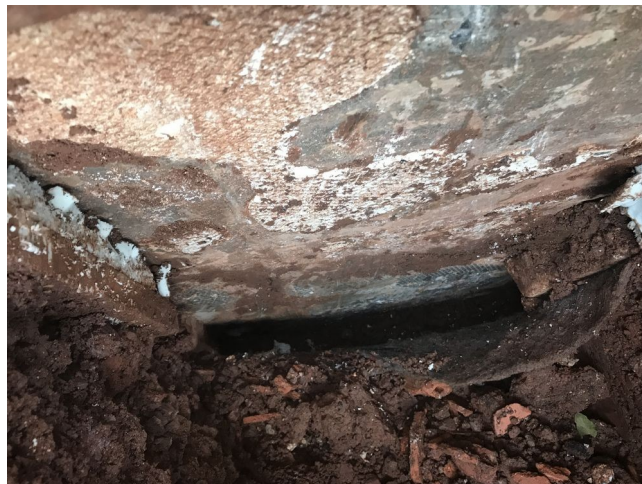
foto /8/ Betonová stěna bez svislé hydroizolace

Je zřejmé, že v rámci dřívějších úprav objektu byly na suterénní stěny provedeny betonové trámy, které nejsou opatřeny svíslou hydroizolací. V rámci průzkumu nebyla zjišťována výška těchto trámů (dle PD 2,5 m pod terénem).

Tato varianta obnáší vytvoření výkopu do hloubky základové spáry a provedení nové svislé hydroizolace. Řešení zahrnuje odkopání zdiva ze strany exteriéru, opatření jeho vnějšího líce vhodnou povlakovou hydroizolací po celé výšce suterénu a provedení opatření proti vztlínající vodě u paty suterénní stěny (zarážením nerezových plechů, podřezáním nebo chemickou injektáží). Případně je možné se napojit na vodorovnou hydroizolaci, pokud bude v přechodu vodorovná/svislá přítomna. To vše v kombinaci se zřízením liniové drenáže podél obvodových stěn objektu, která by trvale snižovala hydrofyzikální namáhání stěn. Povlaková hydroizolace suterénních stěn má být provedena v souladu s normou ČSN P 73 0606 [5] a směrnicí ČHIS [7]. Pro dané prostředí je vhodné použití hydroizolace ze dvou natavitelných asfaltových pásů. Součástí řešení je rovněž provedení tepelně izolační vrstvy suterénní stěny ze strany exteriéru. Tepelná izolace zajistí zvýšení povrchových teplot zdiva, rychlejší odpar vlhkosti ze zdiva a mechanickou ochranu povlakové hydroizolace.

Pokud bude v úrovni horní hrany původního cihelného zdiva (odhad hloubky 2,5-3 m) zjištěno, že zdivo je opatřeno původní hydroizolací, která nevykazuje poruchy, není nutné obnovovat hydroizolaci po celé výšce suterénu. V této variantě doporučujeme provést novou hydroizolaci betonového trámu napojenou na původní hydroizolaci. Hydroizolace musí být vytažena min. 300 mm nad úroveň přilehlého terénu. Řešení je nutné doplnit o funkční drenážní systém.

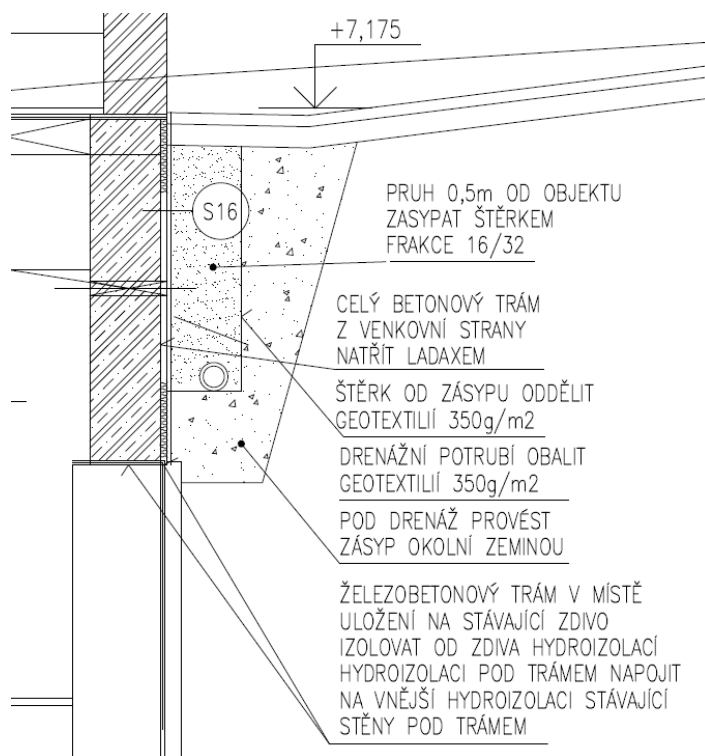
V projektové dokumentaci, která se zabývala dřívější nástavbou, je v řezu G-G' patrné, že se do hloubky cca 2500 mm vyskytuje betonový trám. V řezu je popsáno, jak měla být řešena hydroizolace a drenáž v tomto místě. Zásyp stěny měl být tvořen štěrkem a trám pouze opatřen krystalizační nátěrovou hmotou. Z řezu je zřejmé, že nebylo řešeno napojení svislé hydroizolace z asfaltových pásů na betonový trám. Řez G-G' z projektové dokumentace je znázorněn na foto /9/.

foto /9/ Řez G-G' z původní projektové dokumentace

Dále podél řešené stěny není proveden funkční drenážní systém, který by snižoval namáhání stěny. Dle PD měl být zásyp stěny tvořen štěrkem a podél betonového trámu měla být zřízena drenáž. Není zřejmé, zda je pod drenážním systémem vytvořena nepropustná vrstva, která brání pronikání vody pod drenážní systém.

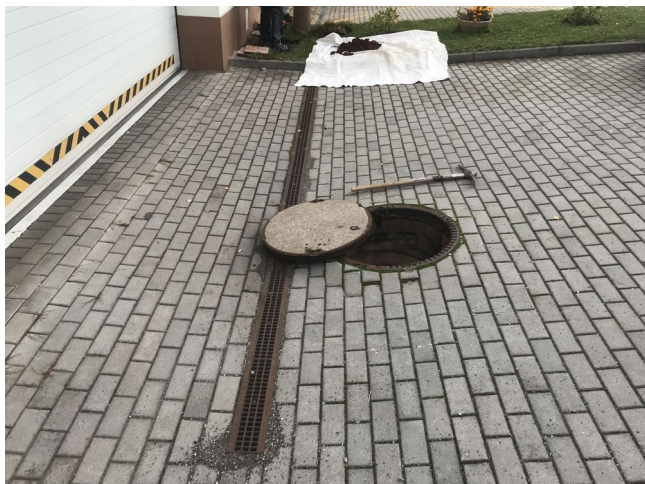
foto /10/ Revizní šachta před garážovými vraty

Hloubka šachty je 2,45 m od úrovně betonové zámkové dlažby. Drenážní potrubí Ø125 mm a kanalizační KG potrubí Ø200 mm se nachází na dně šachty. Dále je do šachty v hloubce 1 m pod terénem zaústěno KG potrubí Ø110 mm od odvodňovacích žlabů.

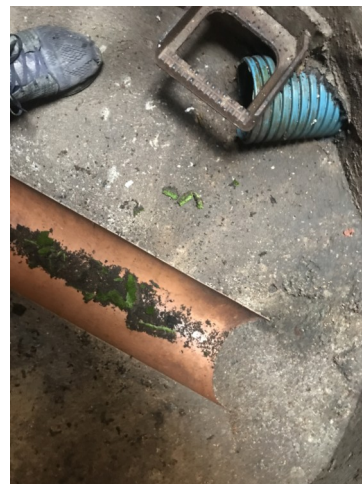
foto /11/ Drenážní potrubí (modré) + odvodní kanalizační potrubí

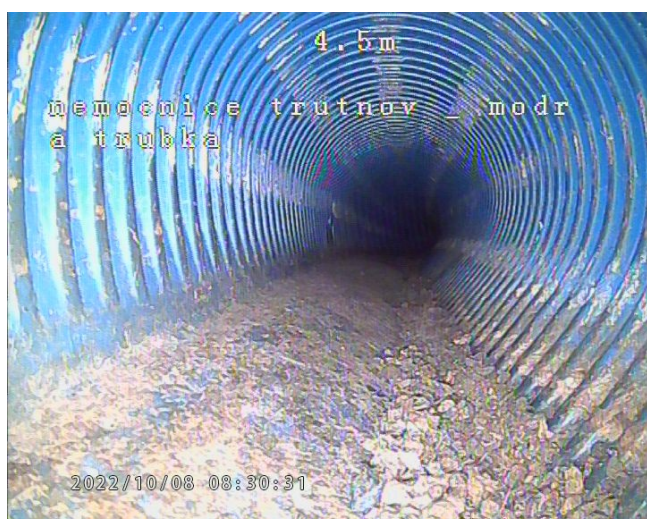
Modré drenážní potrubí je průchozí, ale s největší pravděpodobností není vedeno podél řešené stěny. Toto potrubí se stáčí pod objekt, kde po vzdálenosti cca 5,6 m ústí do betonové šachty. Tato šachta nebyla nalezena v exteriéru nalezena.

foto /12/ Drenážní potrubí Ø 125 mm

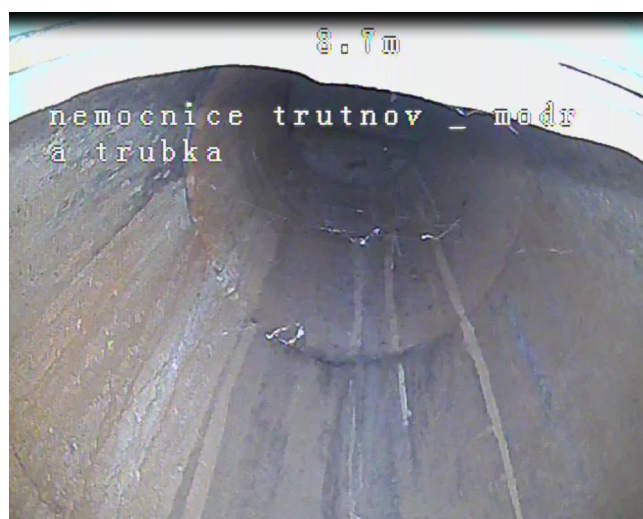
foto /13/ Betonová šachta drenážního potrubí

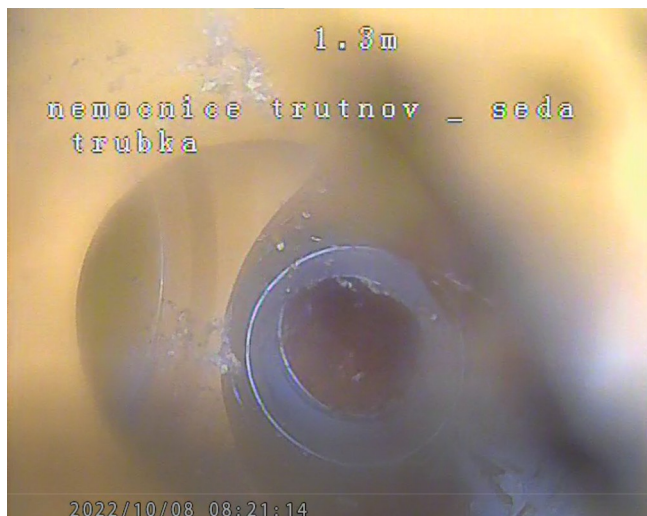
Potrubí pro napojení odvodňovacích žlabů je ve většině délky průchozí, první žlab se nachází před garážovými vraty. Druhý žlab se nachází před vraty do skladů a v tomto místě je žlab neprůchozí (viz foto /15/).

foto /14/ Odbočka pro napojení prvního odvodňovacího žlabu

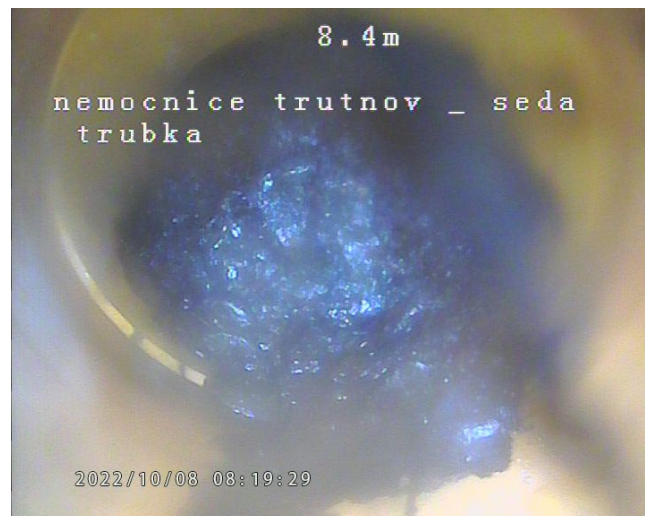
foto /15/ Neprůchozí napojení druhého odvodňovacího žlabu

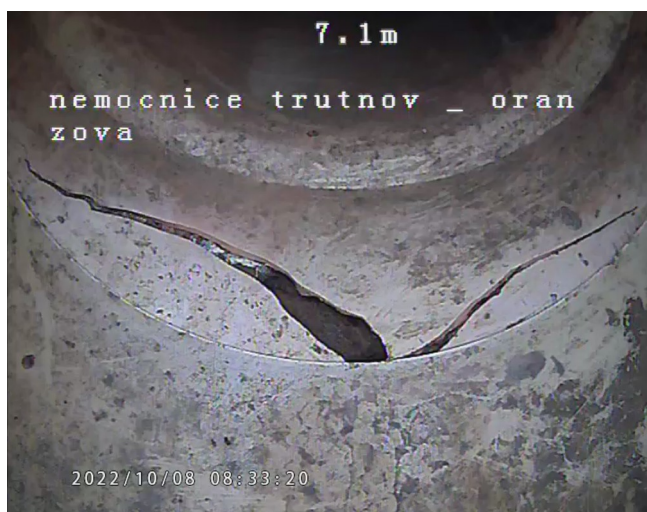
Odpadní potrubí pro odvod vody z revizní šachty je průchozí a mírně propadlé (v části potrubí je cca 50 mm vody). Ve vzdálenosti cca 3,5 m od vstupu do potrubí je potrubí porušené. Poruchou nedochází k zanášení. Potrubí ústí ve vzdálenosti cca 7,7 m do hlavní kanalizační stoky, kde je také revizní šachta.

foto /16/ Porušení potrubí ve vzdálenosti 3,5 m

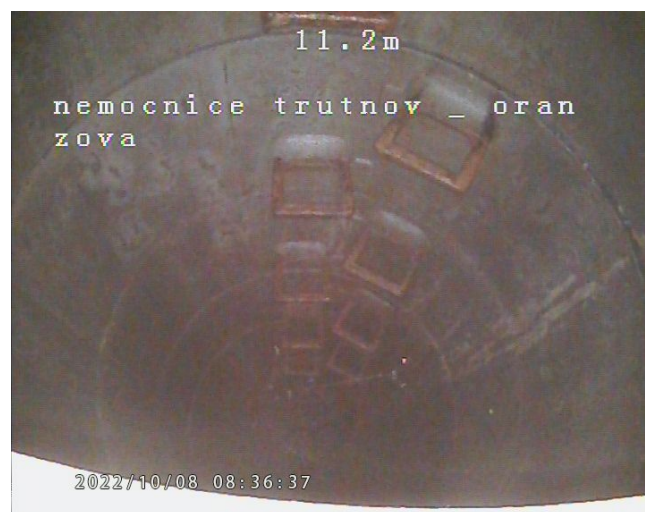
foto /17/ Revizní šachta + hlavní kanalizační stoka

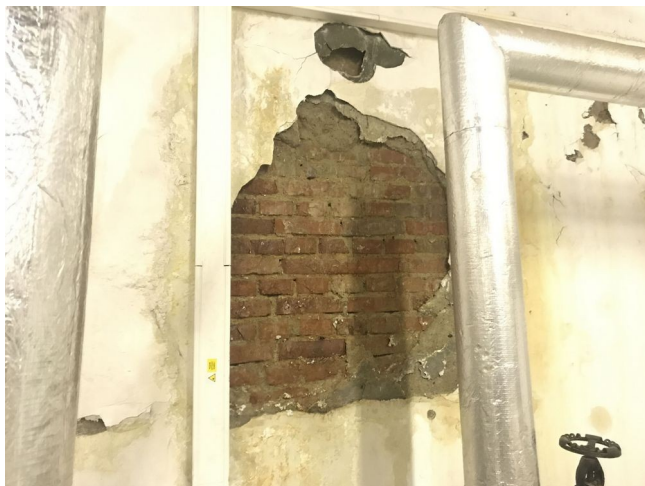
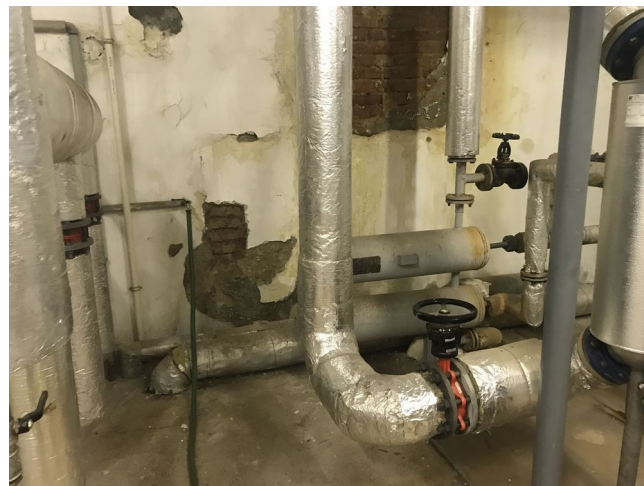
Na konstrukcích stěn v podzemním podlaží jsou jasně patrné projevy zvýšené vlhkosti. Tato vlhkost se projevuje výkvěty solí na stěnách, stěny jsou na dotek vlhké. V některých místech dochází k opadávání malby a omítky, viz níže.

*foto /18/ Severovýchodní suterénní stěna*

*foto /19/ Severovýchodní suterénní stěna*

Po provedení opatření v exteriéru lze přistoupit k úpravám suterénních stěn v interiéru. Doporučujeme provést otlučení zbývajících částí omítky a provedení nové sanační omítky. Vlhkost zdiva pro aplikaci sanačních omítek by měla být maximálně 7,5 %.

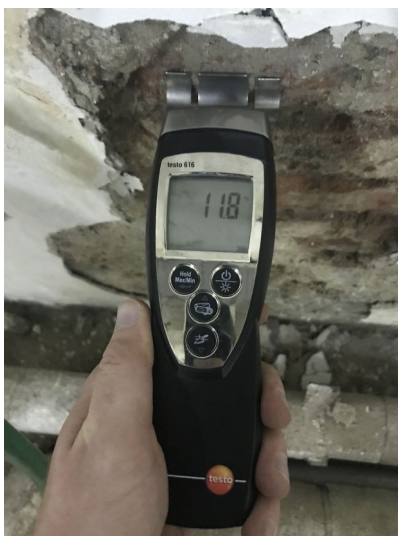
*foto /20/ Vlhkost stěny 11,8 % ve výšce 0,5 m nad podlahou*

Nejvyšší hodnota vlhkosti stěny byla naměřena 12,7 %. Průměrná naměřená vlhkost stěn je cca 10 %. Z těchto hodnot je zřejmé, že vlhkost zdiva je dle ČSN P 73 0610 vysoká až velmi vysoká.

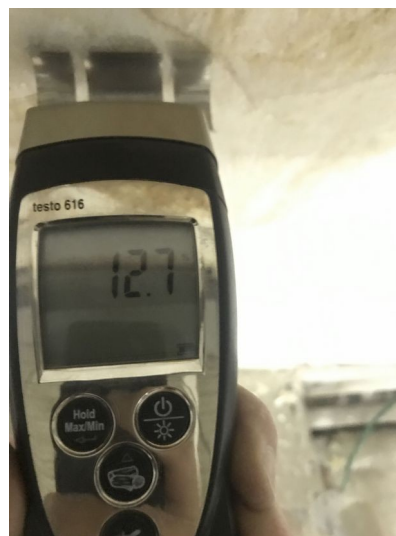
*foto /21/ Vlhkost stěny 12,7 % ve výšce 2,5 m nad podlahou*
