# SOUHRNNÁ TECHNICKÁ ZPRÁVA

Zpracování posouzení technického  
stavu budovy hvězdárny v Hradci Králové

K.ú. Třebeš, st. 243, č. p. 456, parc. č. 569/3, parc. č. 570/6

DATUM	02/2020
STUPEŇ	PASPORT
ZAKÁZKOVÉ ČÍSLO	TO-566-PASPORT
ČÍSLO ODDÍLU:	ČÍSLO PARÉ:
B.

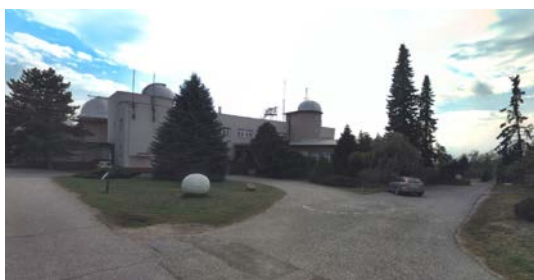
Obr. č. 1 – Příjezd k objektu

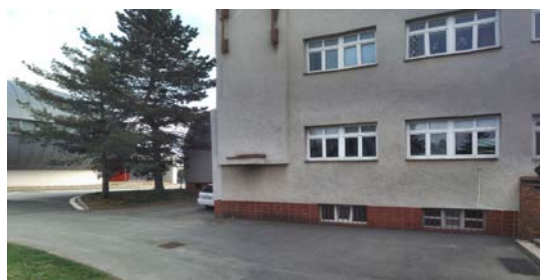
Obr. č. 2 – Hlavní vstup do objektu

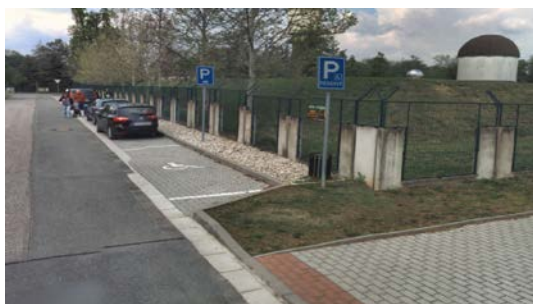
Obr. č. 3 – Podélné parkování u objektu

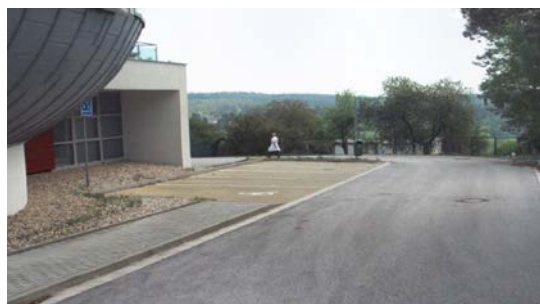
Obr. č. 4 – Kolmé parkování u objektu
