**Diagnostika a návrh opravy vozovky  
III/32329 křižovatka s III/32332 - Libčany  
(km 4,670 – km 5,141)**

**Zpráva pro  
Silniční Projekt spol. s r.o.  
Šumavská 524/31  
602 00 Brno**

Březen 2018

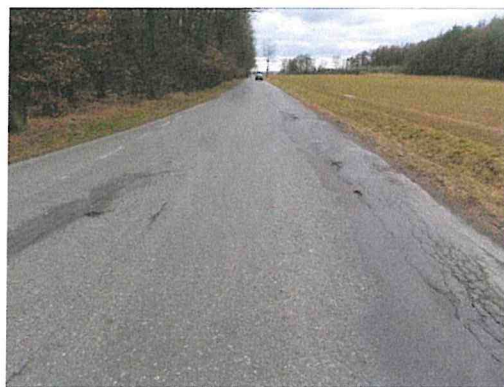
Mozaikové trhliny, výtluky

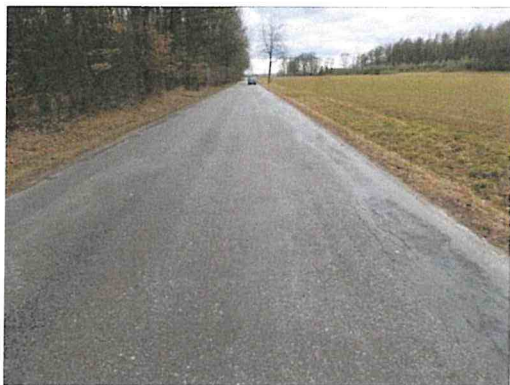
Ztráta makrotextury, mozaikové trhliny

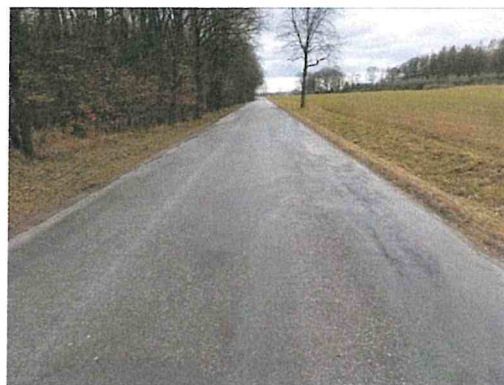
Ztráta makrotextury, mozaikové trhliny

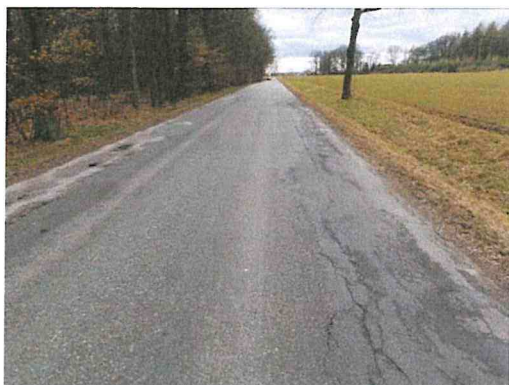
Mozaikové trhliny, výtluky

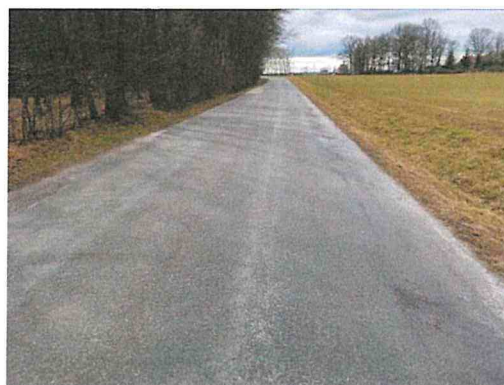
Ztráta makrotextury

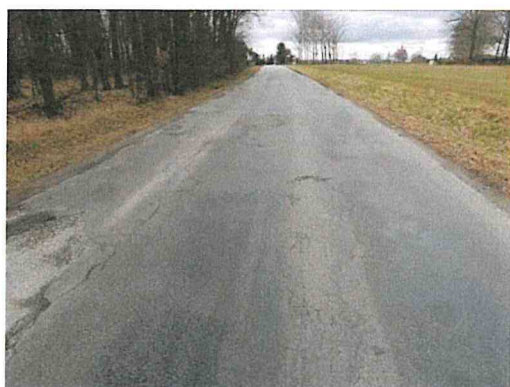
Mozaikové trhliny

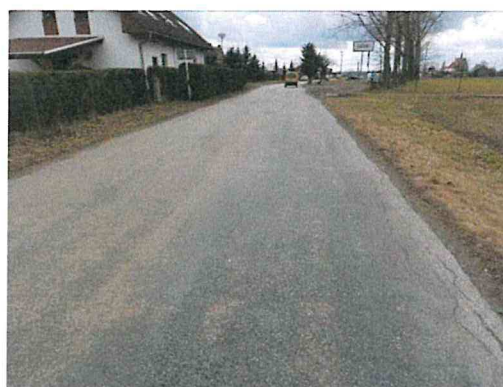
Ztráta makrotextury, olamování okrajů vozovky

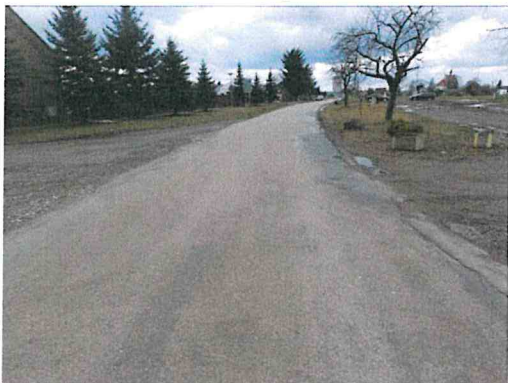
Mozaikové trhliny

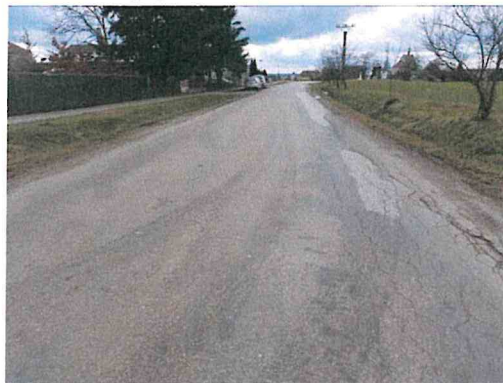
Mozaikové trhliny, olamování okrajů vozovky

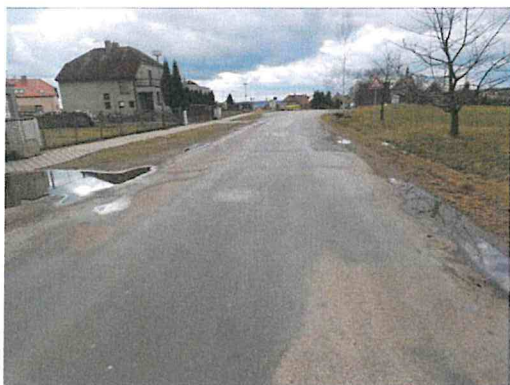
Ztráta makrotextury

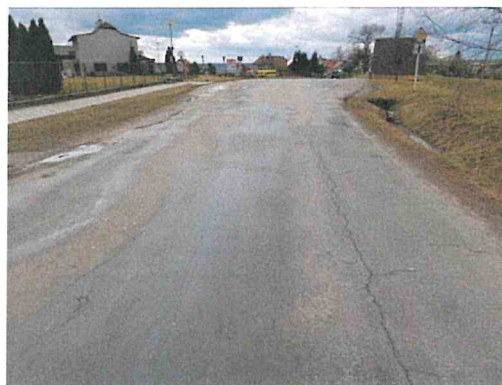
Mozaikové trhliny

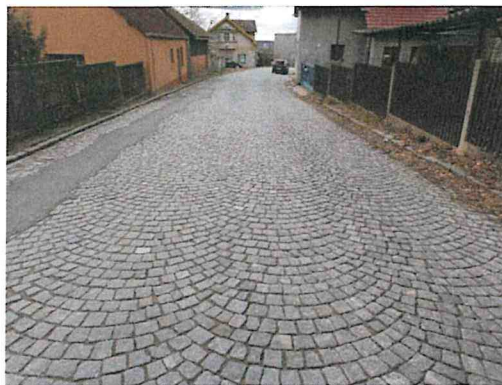
Ostatní dokumentované poruchy jsou buď důsledkem porušení trvalými deformacemi (vysprávký s následnými výtluky v asf. vysprávce), případně nedostatečné údržby (chybějící výplň spár).

Vysprávký trvalých deformací

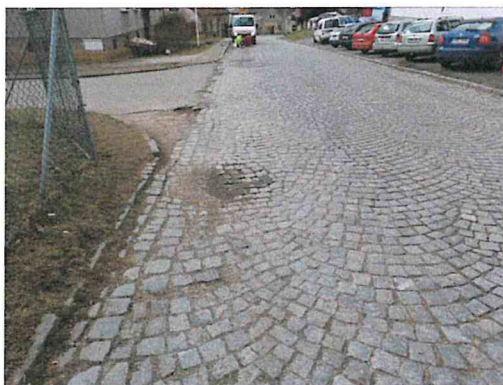
Nejvýraznější poruchou jsou trvalé deformace povrchu způsobující nerovnosti povrchu. Závažné jsou rovněž nevyhovující protismykové vlastnosti vozovky, které mají zásadní vliv na bezpečnost provozu.

Plošná deformace vozovky

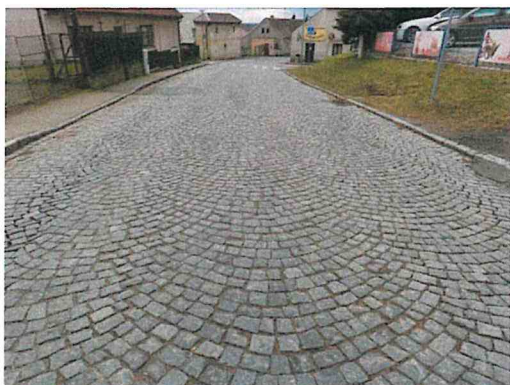
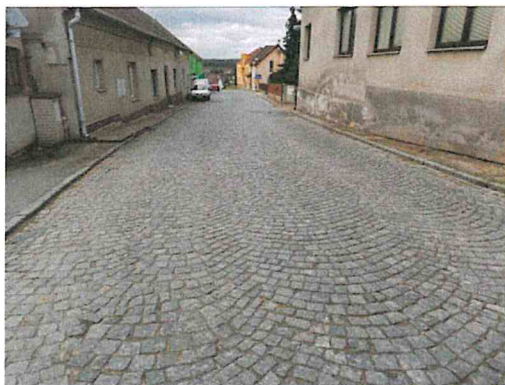
Vyjeté koleje

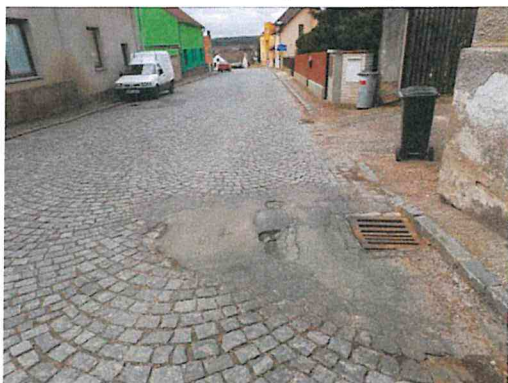
Výtluk v místě vysprávk

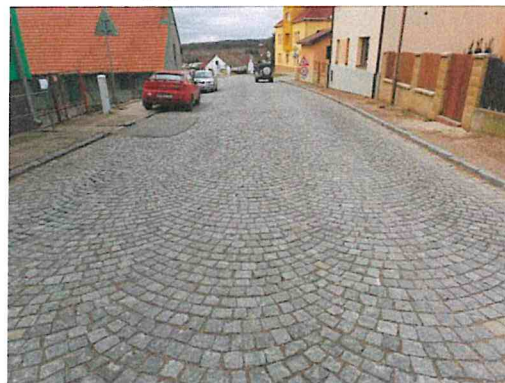
Vysprávka

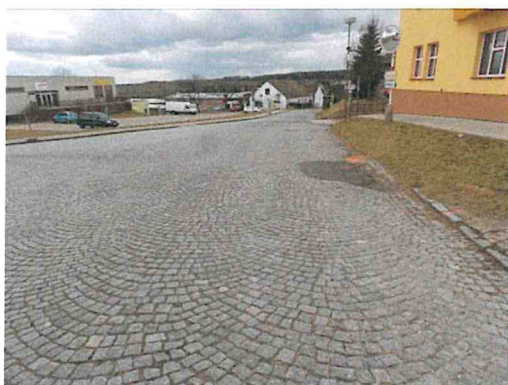
Vysprávka
