DIAGNOSTIKA – PAU a AHV dle vyhlášky 130/2019 sb.

Silnice č. III/3051 Albrechtice nad Orlicí – Hranice kraje

leden 2020

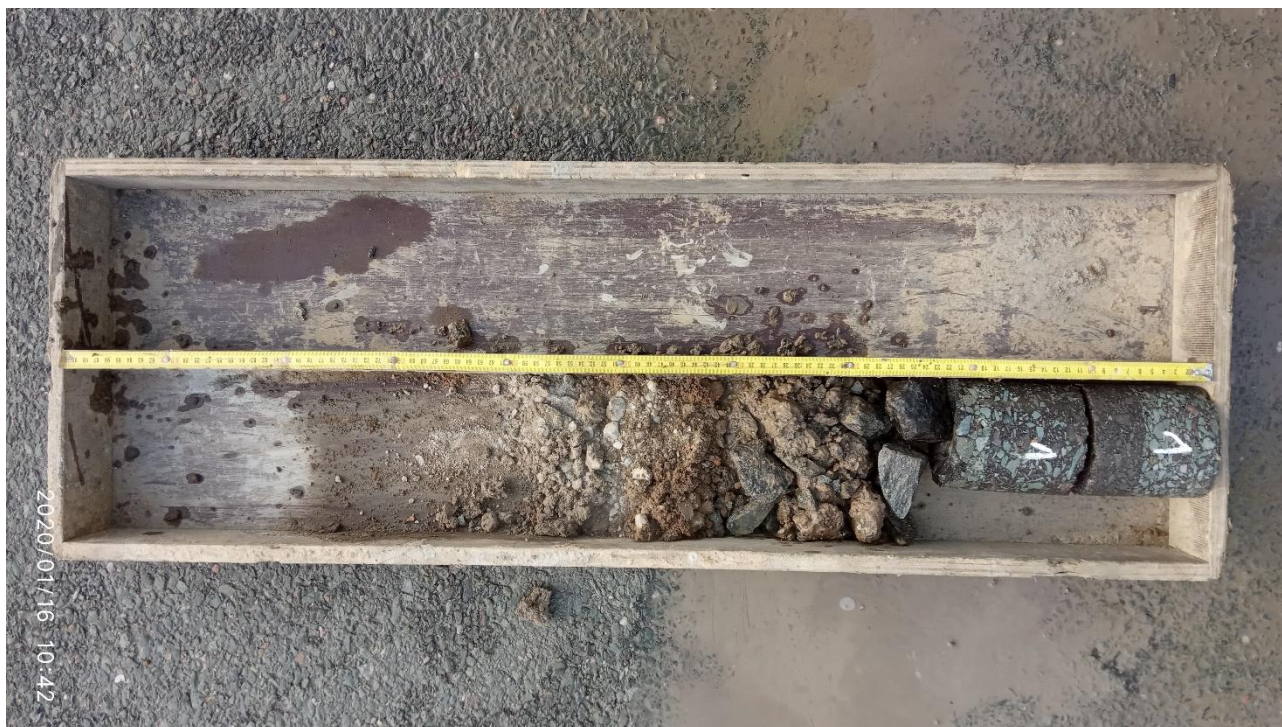
Vývrt č. 1 – km 0,400 pravý jízdní pruh

| č.vývrtu | | 1 | 2 | 3 | 4 | 5 | 6 |
|---|---|---|---|---|---|---|---|
| vrstva | obrusná | 15,00 / ZAS T2 | | | 10,05 / ZAS T1 | | |
| | ložná | 22,28 / ZAS T2 | | | 21,86 / ZAS T2 | | |
| | podkladní | 18,54 / ZAS T2 | | | 14,3 / ZAS T2 | | |
| | PM | 21,19 / ZAS T2 | | | 20,48 / ZAS T2 | | |
| | ŠP | 3,86 / ZAS T1 | | | 2,18 / ZAS T1 | | |
