Diagnostika vozovky silnice III/28525

akce: „Rekonstrukce silnice III/285 25 Rokole - Doly“

V Brně, 13.6.2008

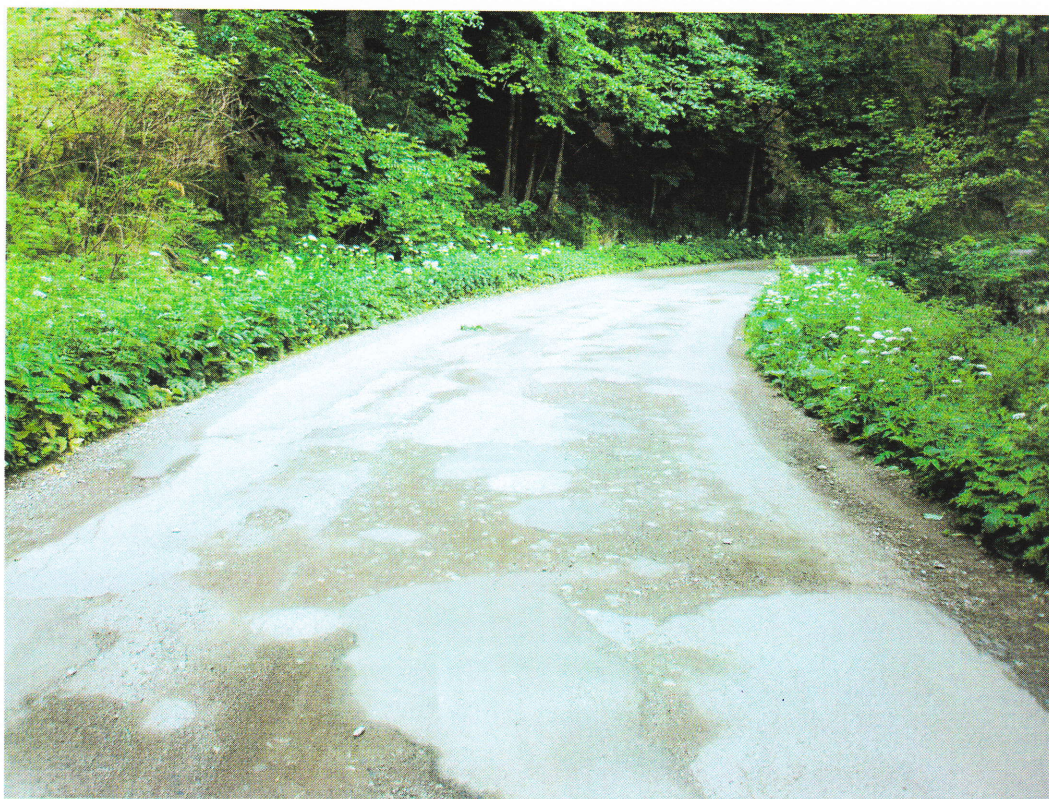
Povrch vozovky v první části úseku km 0,000 až km 0,580 je porušen zejména hloubkovou korozi (ztráta hmoty z krytu, výtluky, vystupující kameny z podkladní vrstvy). Lokálně se vyskytují výspravy hutněnou asfaltovou směsí. Vysprávky povrchu způsobují poměrně výrazné nerovnosti. V krajnici se rovněž vyskytují síťové trhliny.

Foto č. 2 – km 0,250, vozovka porušena hloubkovou korozí, výpravami, nerovnostmi

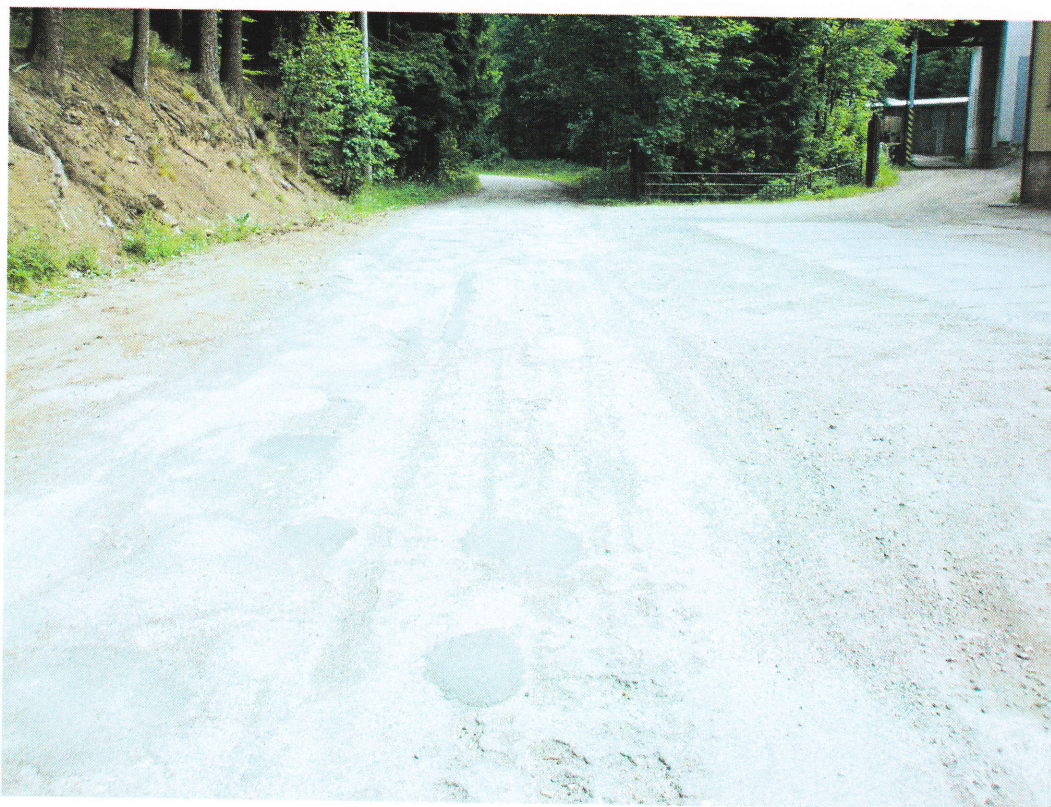
Foto č. 3 – km 0,450, hloubková koroze, výspravy

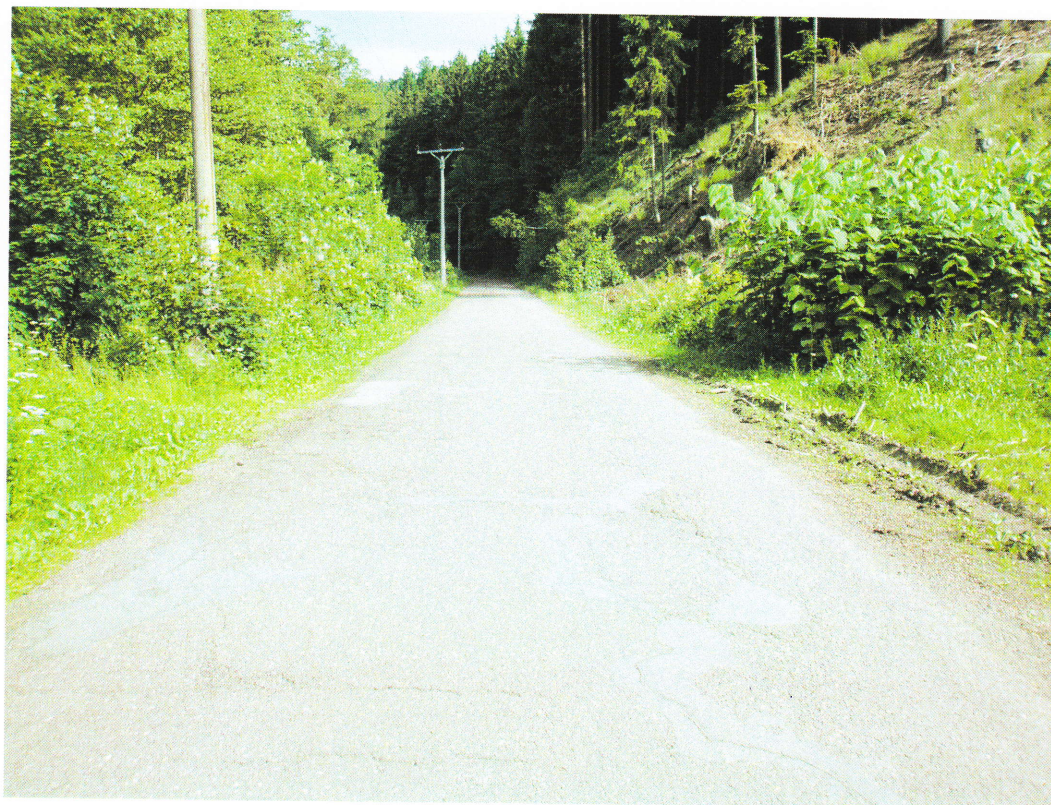
Foto č. 4 – km 0,600, změna povrchu, koroze trhliny, výspravy

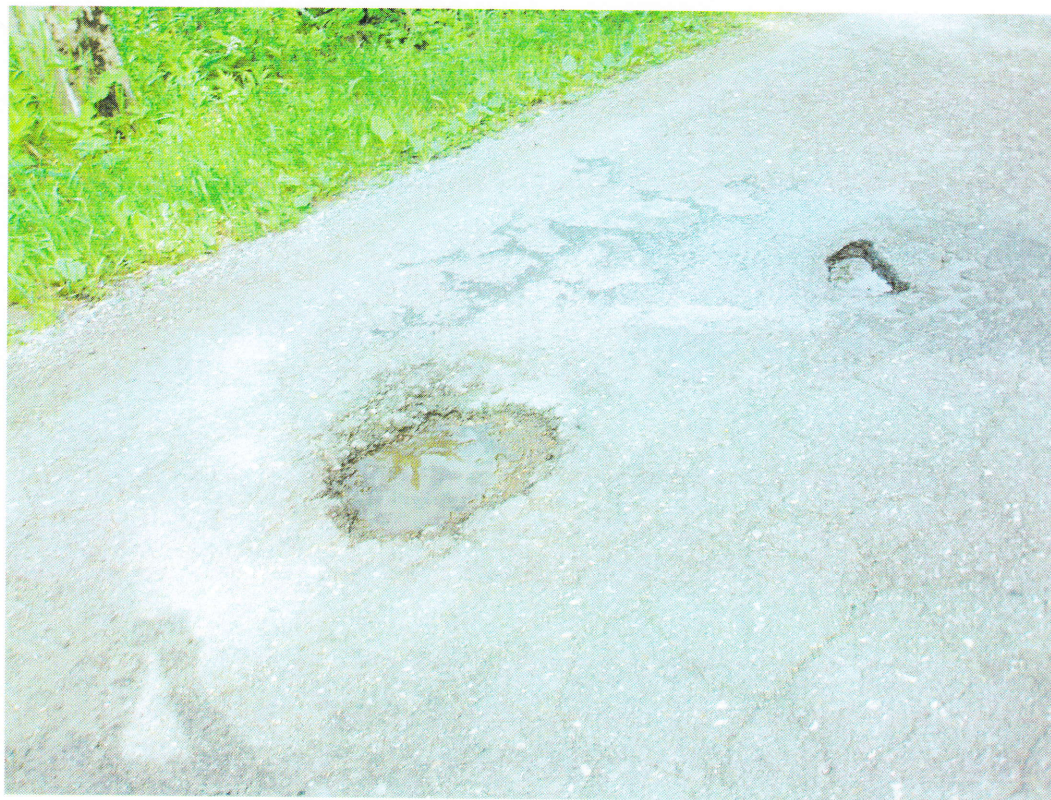
povrchu, lokálně se pak vyskytují poměrně hluboké výtluky. Vozovka je porušena trhlinami, tyto poruchy jsou pak lokálně udržovány tryskovou metodou. Trhliny jsou jak původu mrazového (výrazné působení klimatického zatížení na zestárlou konstrukci), tak i z nedostatečné únosnosti vozovky (síťové trhliny – konstrukční porucha). Síťové trhliny jsou místy provázeny poklesem vozovky, tyto poklesy jsou pak opět vyspravovány hutněnou asfaltovou směsí.

Foto č. 5 – km 0,661, výtluky, trhliny

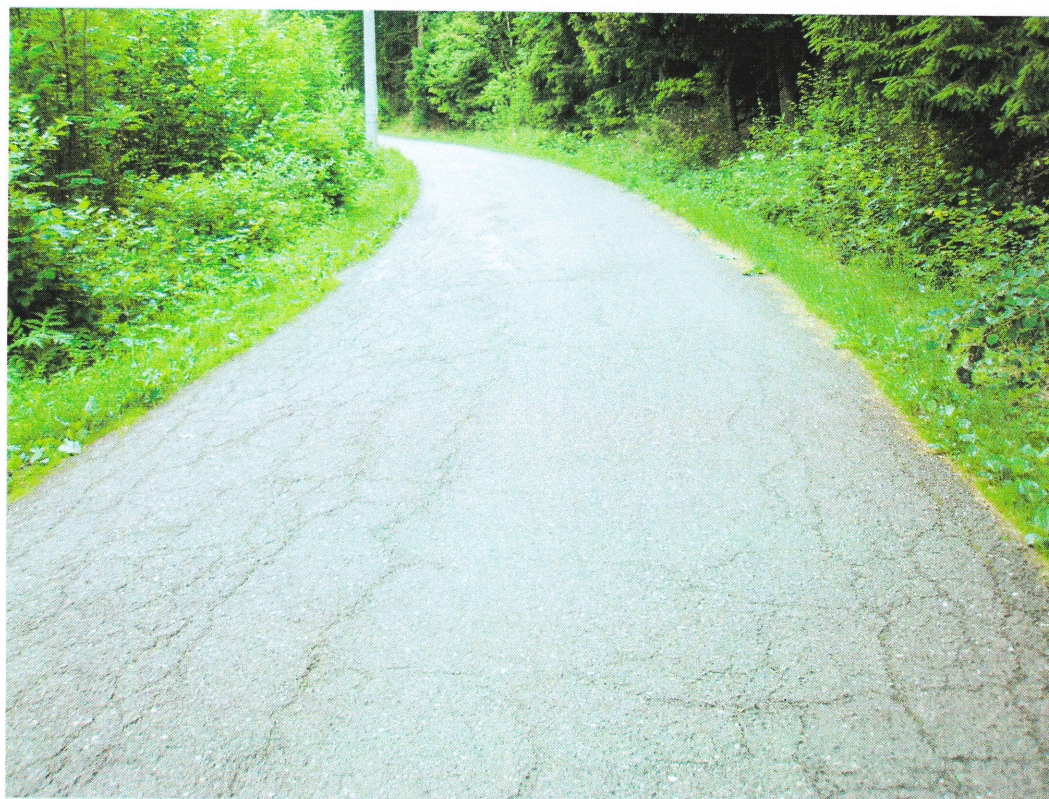
Tloušťka asfaltových vrstev není velká, zejména v první části úseku je dokumentována tloušťka od 20 do 38 mm, přičemž dle TP 170 je pro návrhovou úroveň porušení D1 a VI. třídu dopravního zatížení doporučena minimální tloušťka z asfaltových vrstev 60 mm. Konstrukční poruchy (síťové trhliny) jsou tedy zejména způsobeny malou tloušťkou těchto vrstev.

Foto č. 6 – km 0,750, síťové trhliny, koroze povrchu

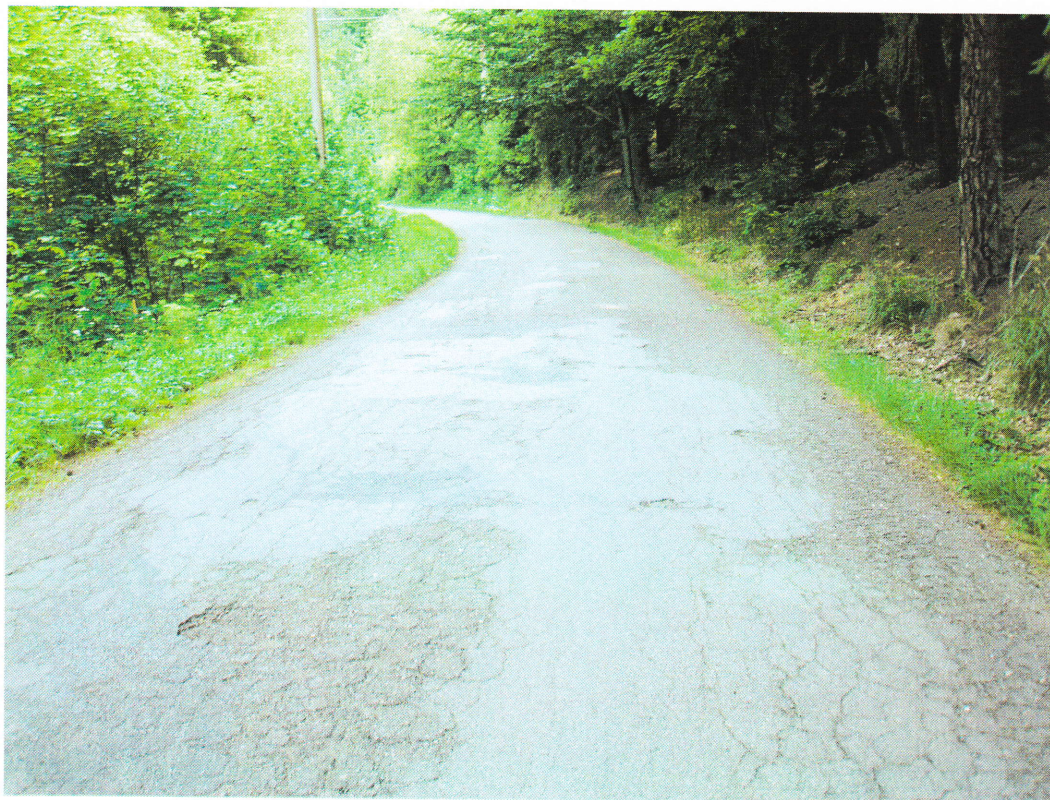
Odvodnění je v celém úseku nedostatečné, krajnice jsou zarostlé travou, jsou výše než přilehlá komunikace a zabraňují řádnému odvodnění komunikace, na řadě míst se vůbec nevyskytují odvodňovací rigoly, či jiné odvodňovací prvky.

Foto č. 7 – km 0,900, trhliny hloubková koroze, špatné odvodnění

Součástí opravy musí být v každém případě i rekonstrukce odvodnění.

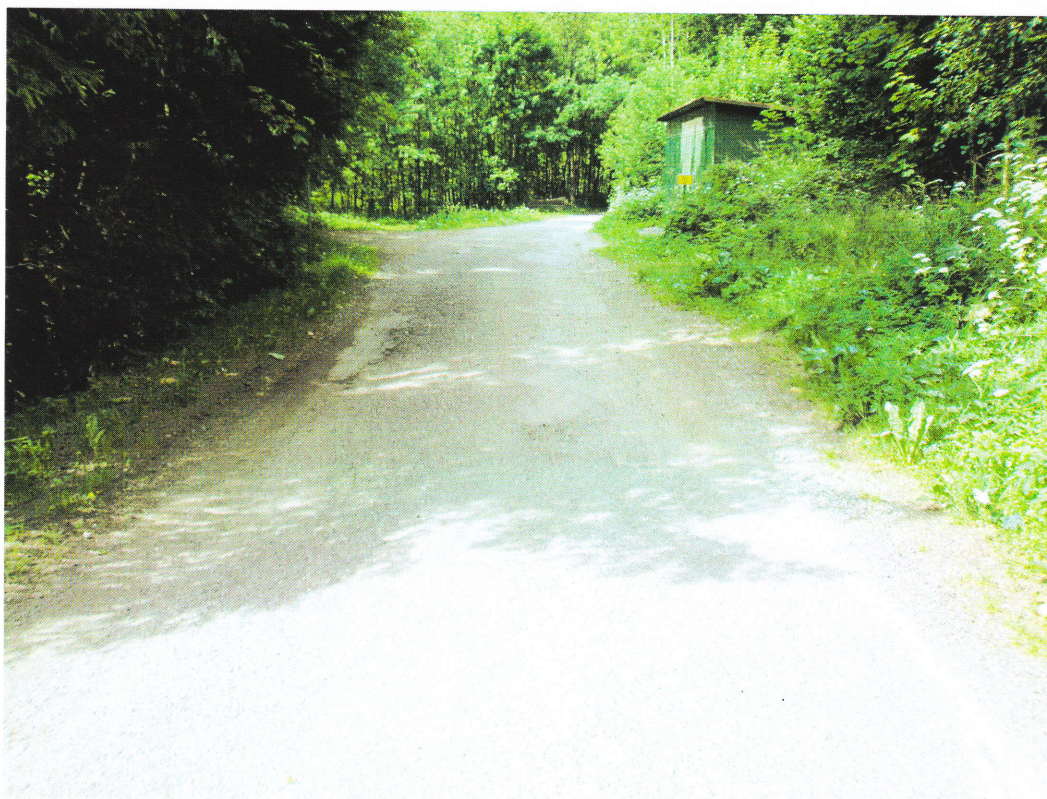
Foto č. 8 – km 1,150, koroze, výspravy, špatné odvodnění

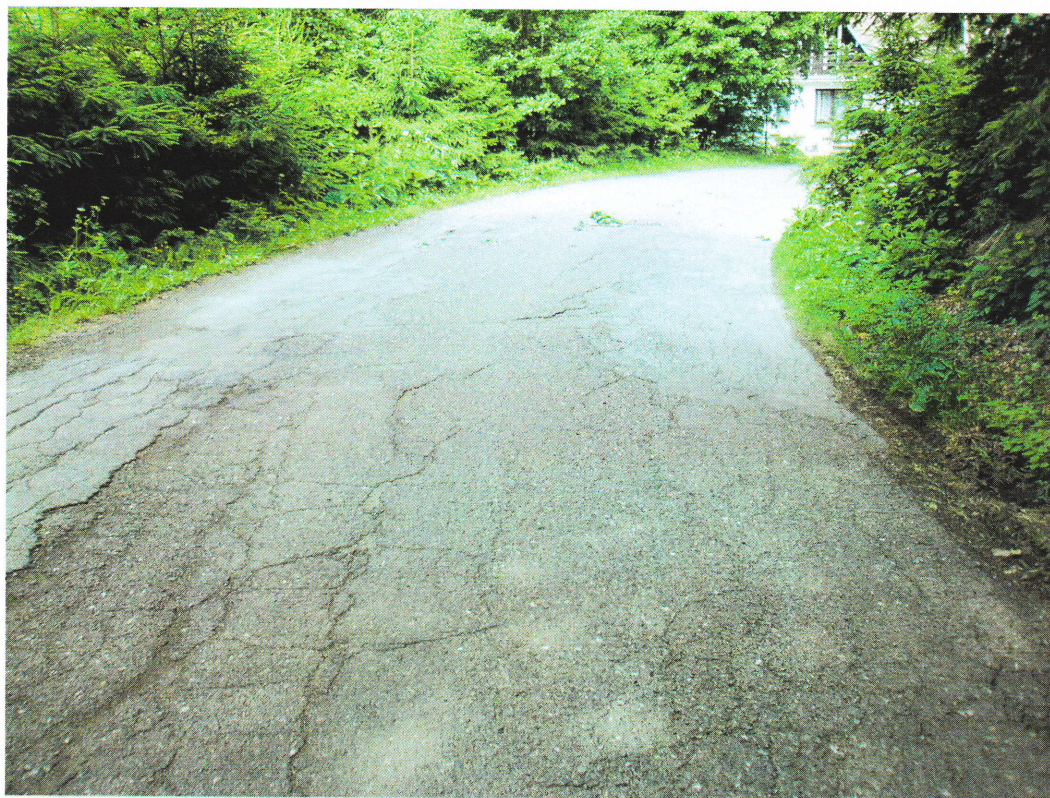
Foto č. 9 – km 1,250, koroze, výspravy, síťové trhliny

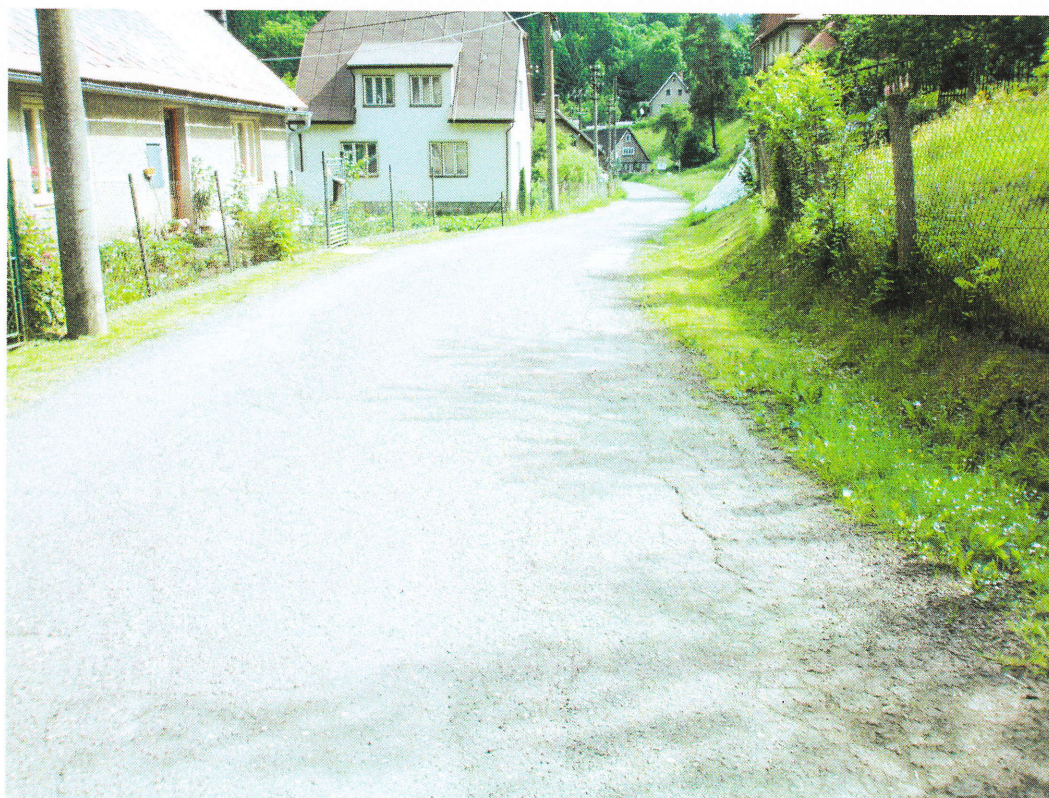
Foto č. 10 – km 0,550, koroze, síťové trhliny, výspravy

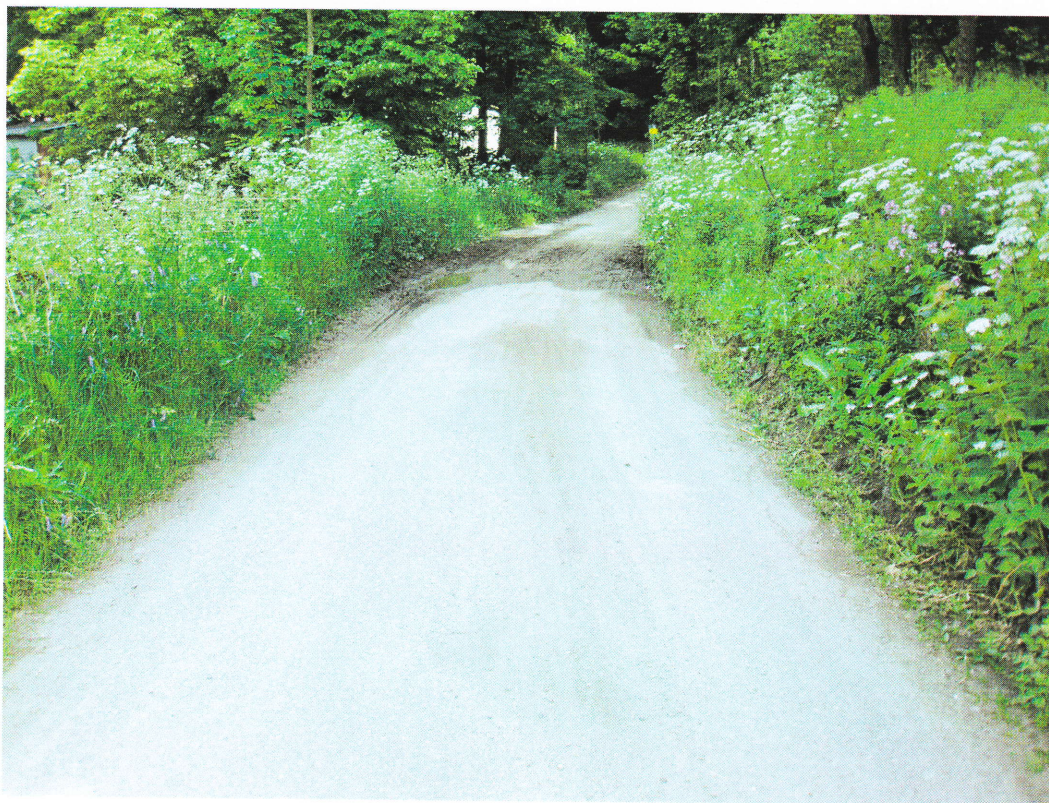
Foto č. 11 – km 1,740, nejužší část vozovky, neúnosná konstrukce

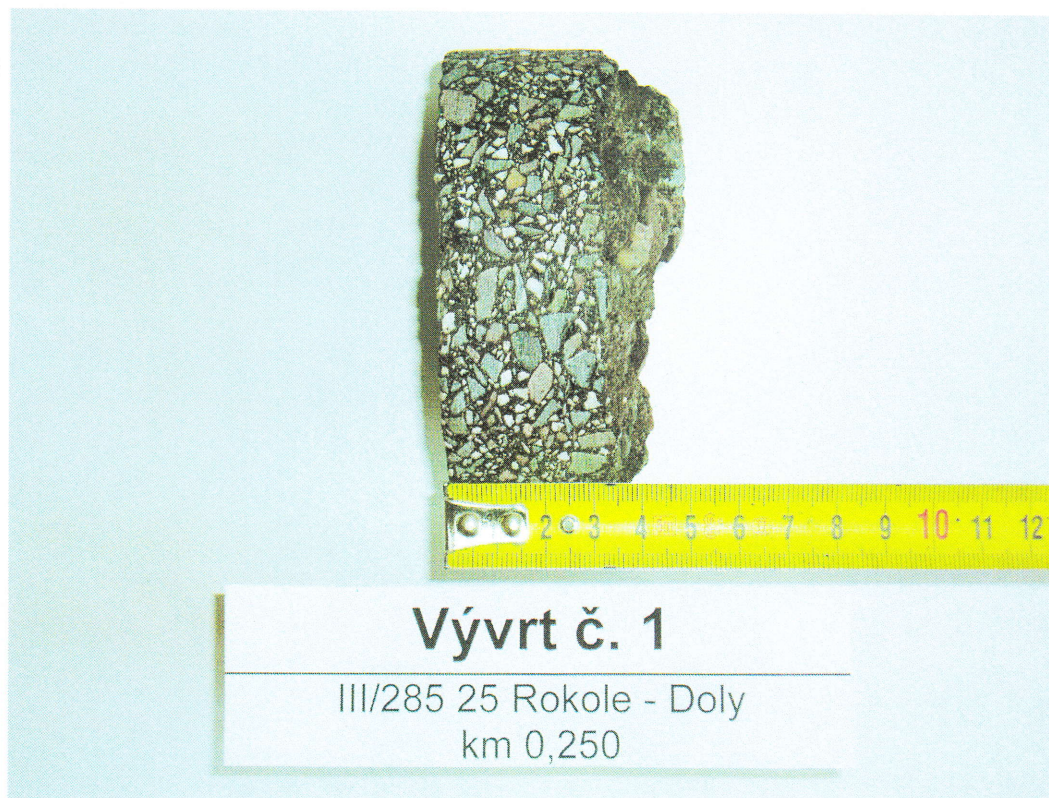
Foto č. 1 – Detail vývrtu č. 1

Označení vývrtu	Staničení [km]	Asfaltové vrstvy – tloušťka [mm]			Druh podkladní vrstvy
		A Asfaltový beton	B Asfaltový beton	Suma	
1	0,250	38	---	38	Štěrka 8/16
2	0,750	95	---	95	ŠD 0/32
3	1,250	65	20	85	Štěrka 16/32
4	1,500	60	15	75	Štěrka 16/32
Průměr		65	18	73	---

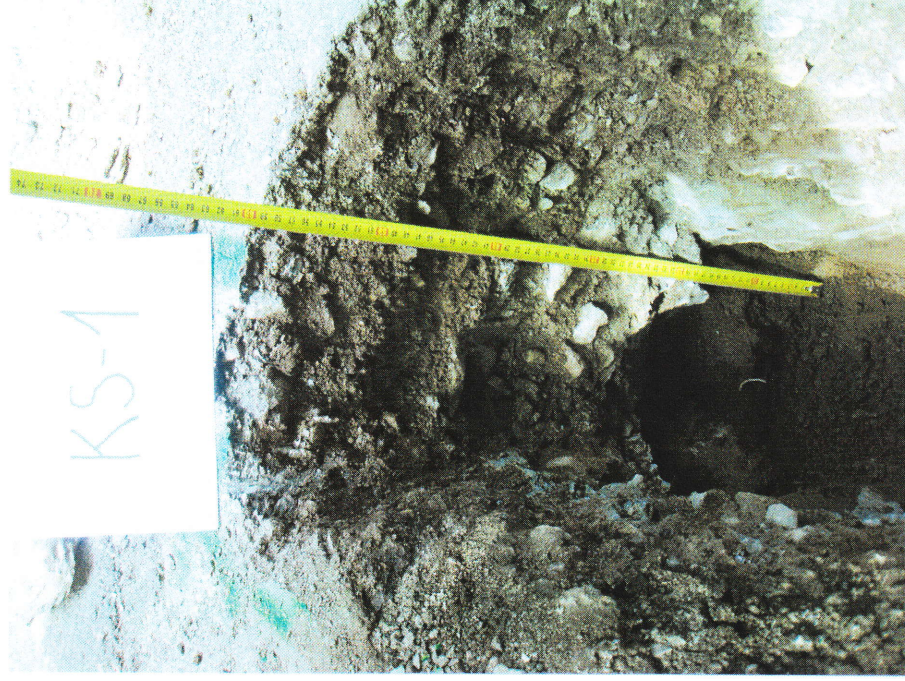
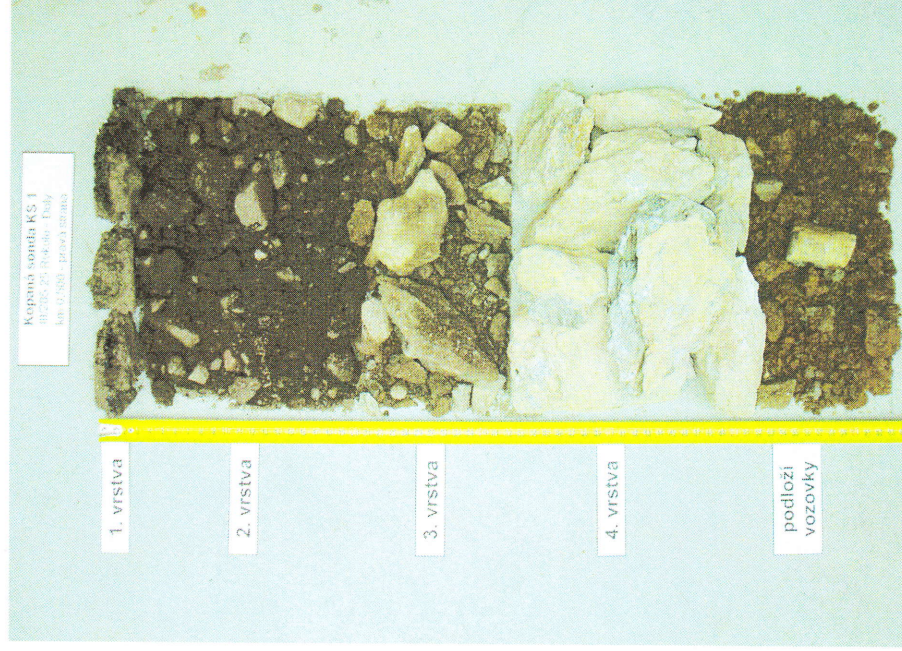
Foto č. 1 a 2 – Kopaná sonda KS 1

Označení		KS 1		KS 2	
Staničení [km]		km 0,500 pravá strana		km 1,00 levá strana	
Konstrukční vrstvy – druh, tloušťka [mm]	1	20	asfaltový beton	70	asfaltový beton
	2	180	štěrkožtr	100	štěrkožtr
	3	120	štěrkožtr zahliněná	150	štěrkožtr zahliněná
	4	200	štět	150	štět
	SUMA	520		470	
Podloží vozovky		štěrkožitá zemina		štěrkožitá zemina
