# Silniční vývoj a laboratoř, s.r.o.

ČERVEN 2023

Na základě výše uvedené smlouvy o dílo provedl zhotovitel aktualizaci diagnostického průzkumu vozovky na vybraných úsecích silnice II/501 spočívající ve vizuální prohlídce s fotodokumentací poruch a měření průhybů a posouzení únosnosti vozovky. Posouzení parametrů vozovky je provedeno podle technických podmínek TP87. Byly stanoveny výstupní parametry k hodnocení konstrukce vozovky. Předkládá se návrh opravy vozovky.

**Název:** Lázně Bělohrad – Svatojánský Újezd  
**Silnice:** II/501  
**Okres:** Jičín  
**Kraj:** Královéhradecký

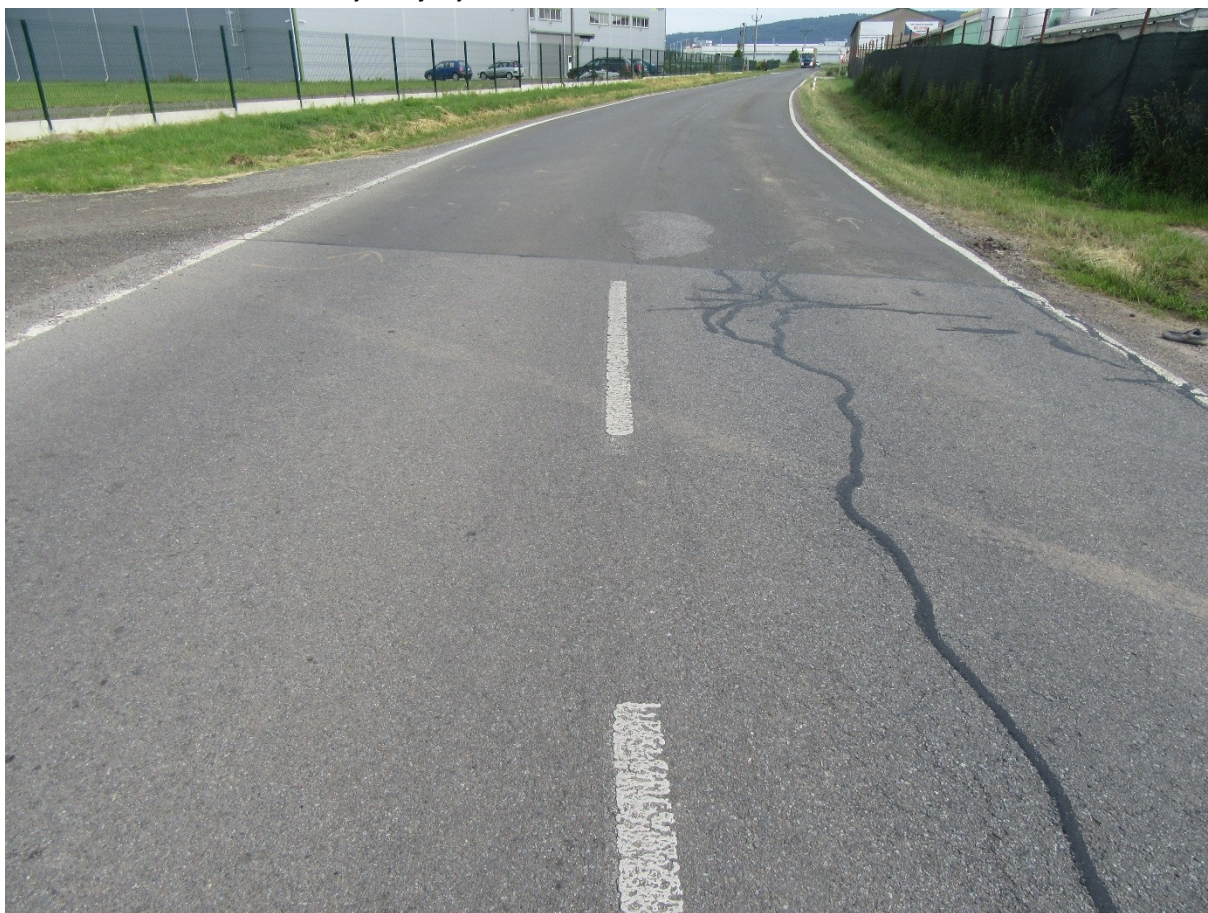
km 7,110+ Úsek 1

Pracovní spára na začátku úseku; podélné a nepravidelné rozvětvené trhliny ošetřené zálivkou, vysprávkou.

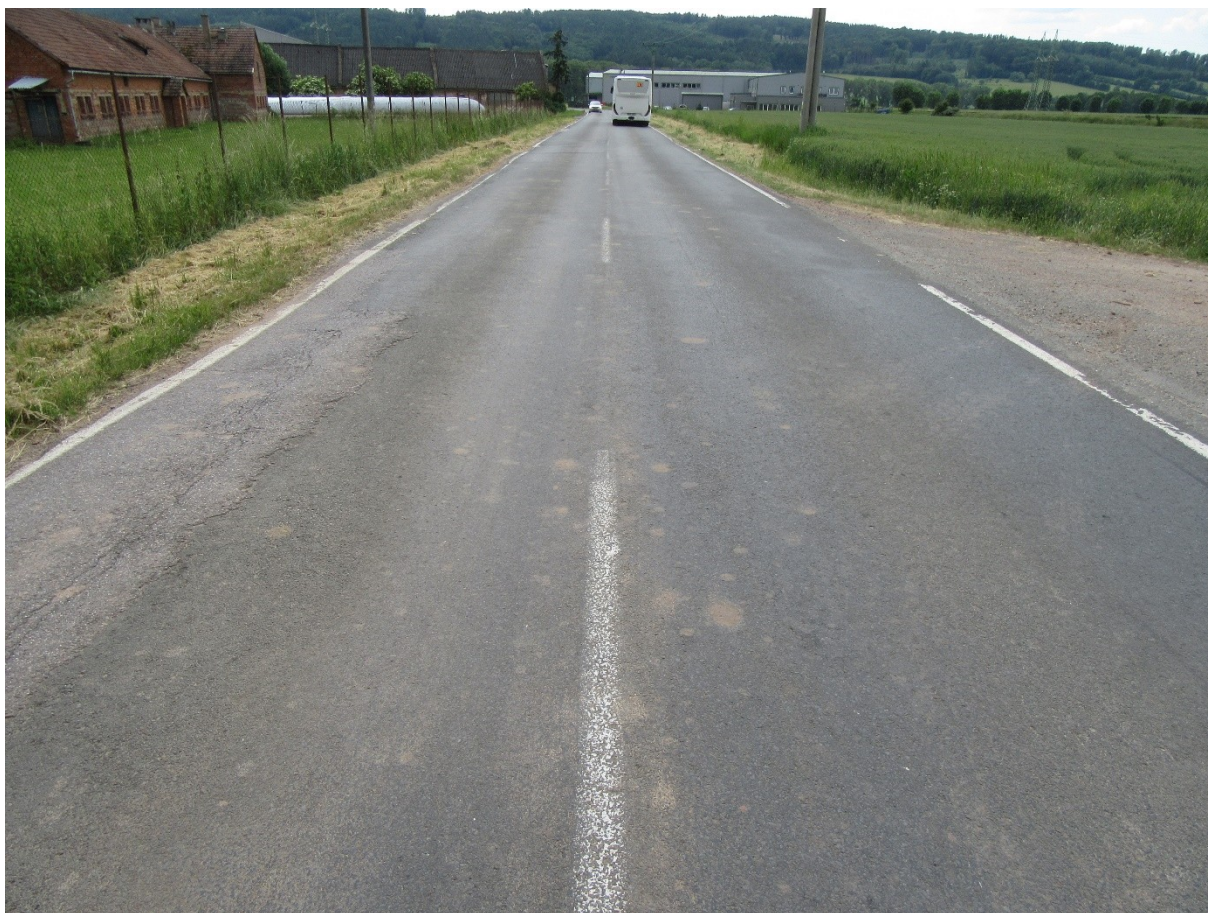
km 7,515- Úsek 1

Vysprávkou, mozaikové a podélné rozvětvené trhliny podél okraje.

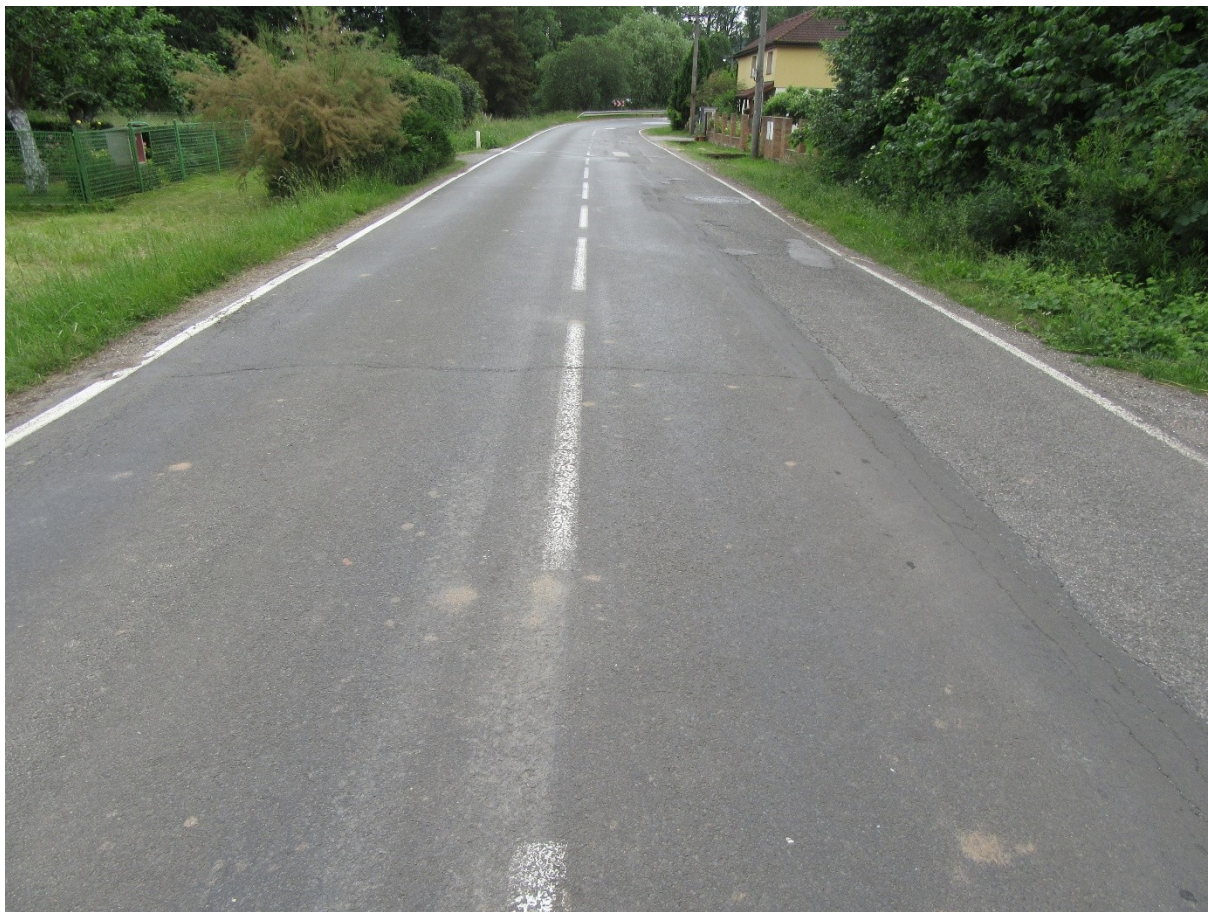
km 8,015- Úsek 1

Podélné a příčné rozvětvené trhliny, vysprávkky, vyjeté koleje; intravilán Lázně Bělohrad Dolní Nová Ves.

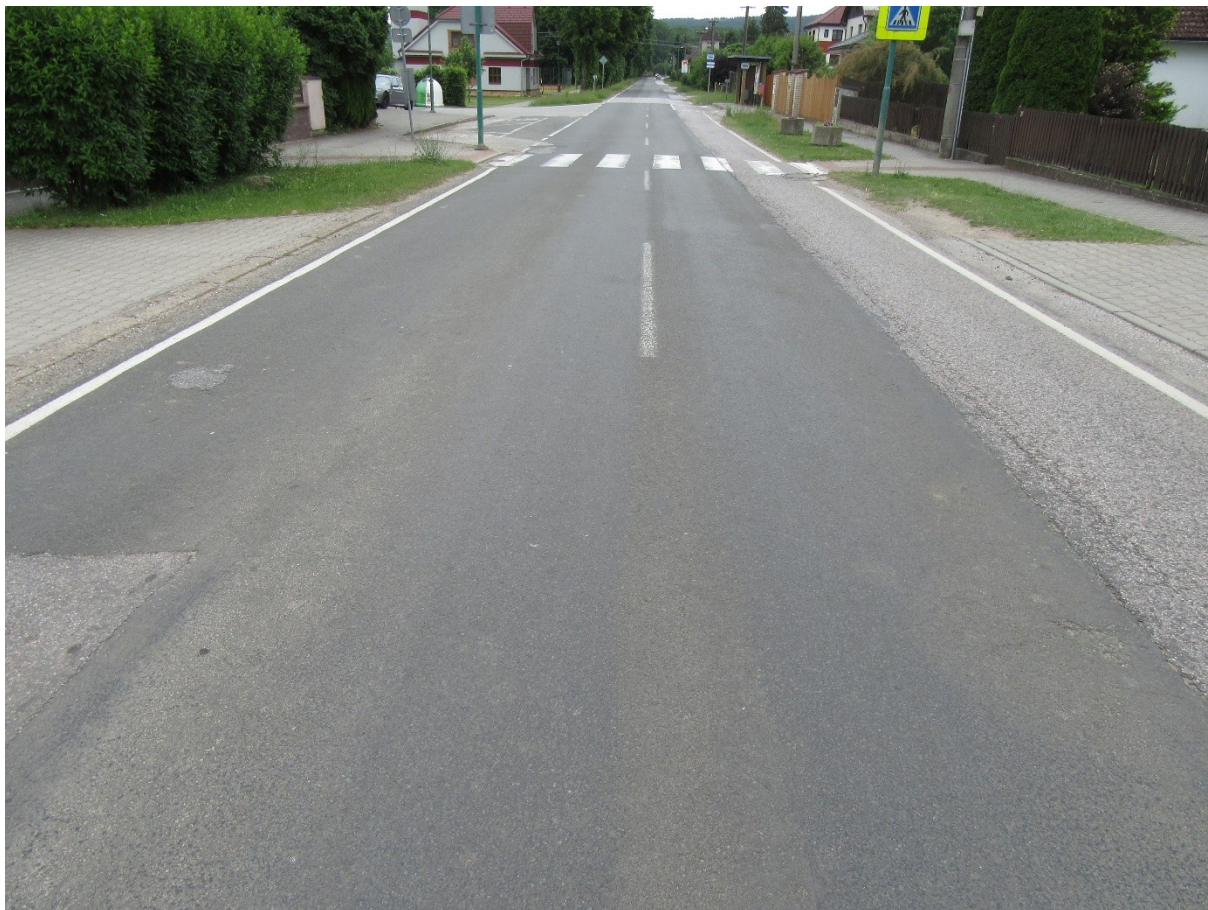
km 8,515- Úsek 1

Vysprávkky, mozaikové trhliny, ztráta asfaltového tmelu, hloubková koroze, vyjeté koleje; intravilán Lázně Bělohrad Dolní Nová Ves.

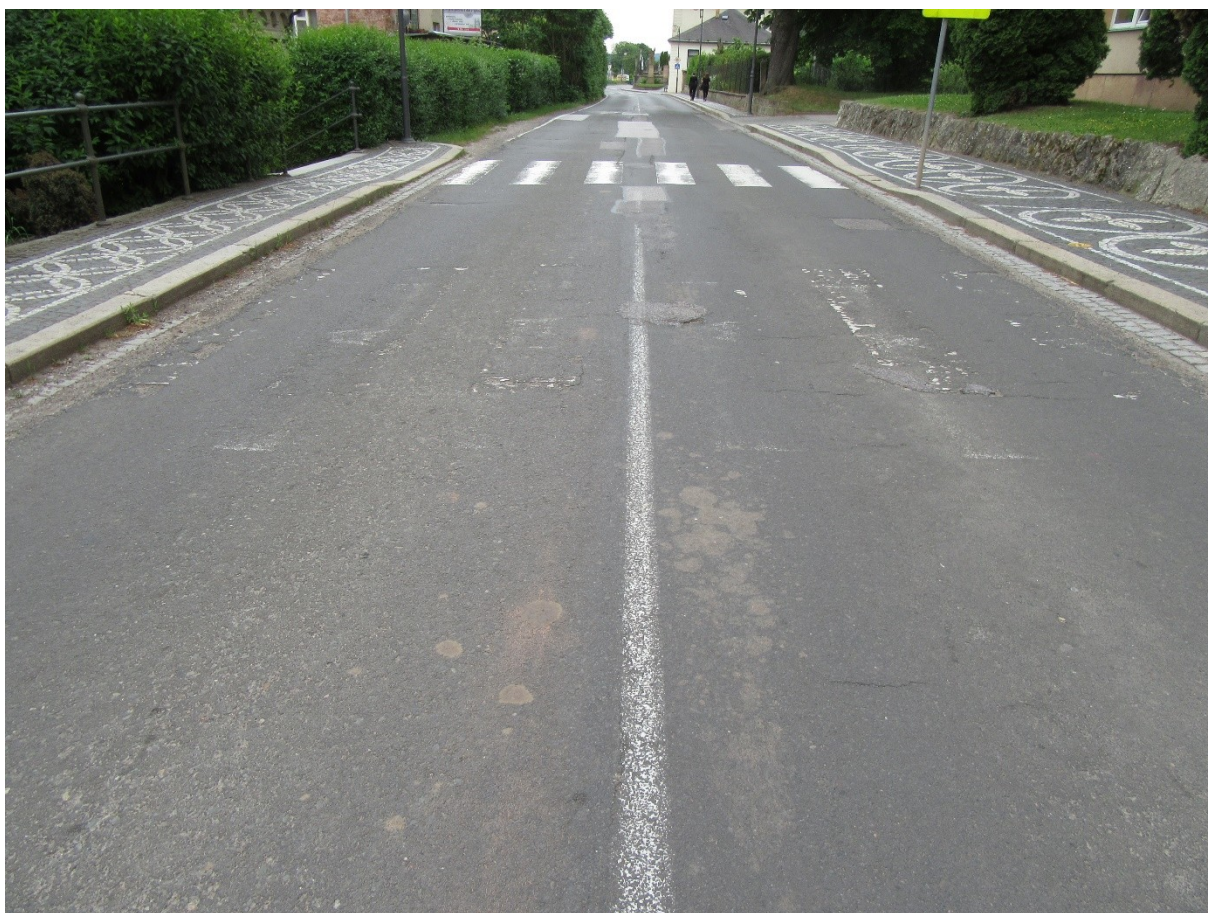
km 9,015- Úsek 1

Mozaikové a nepravidelné trhliny, vysprávkky, nepravidelné hrboly, opotřebení EKZ; intravilán Lázně Bělohrad.

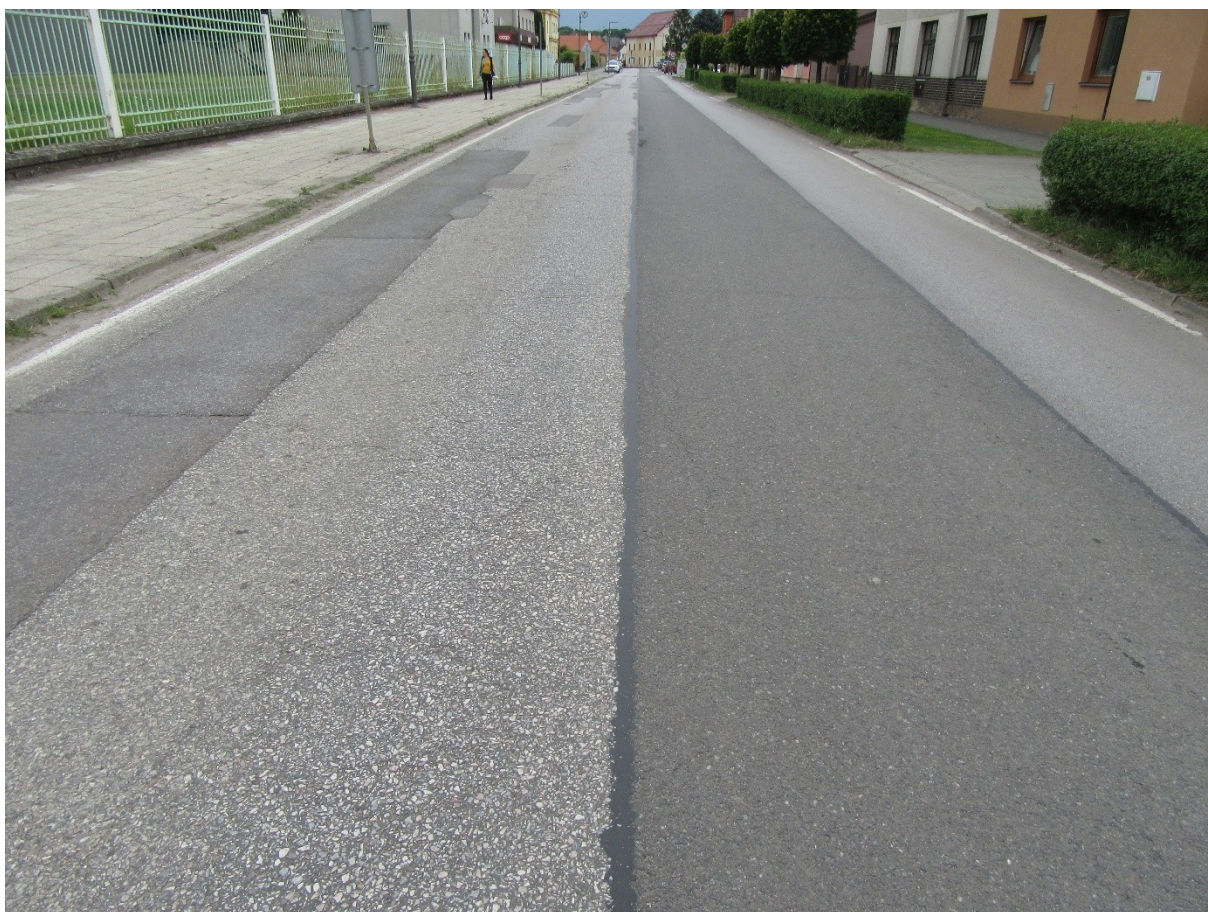
km 9,465- Úsek 1

Vysprávkky, nepravidelné trhliny, ztráta asfaltového tmelu, hloubková koroze; intravilán Lázně Bělohrad.

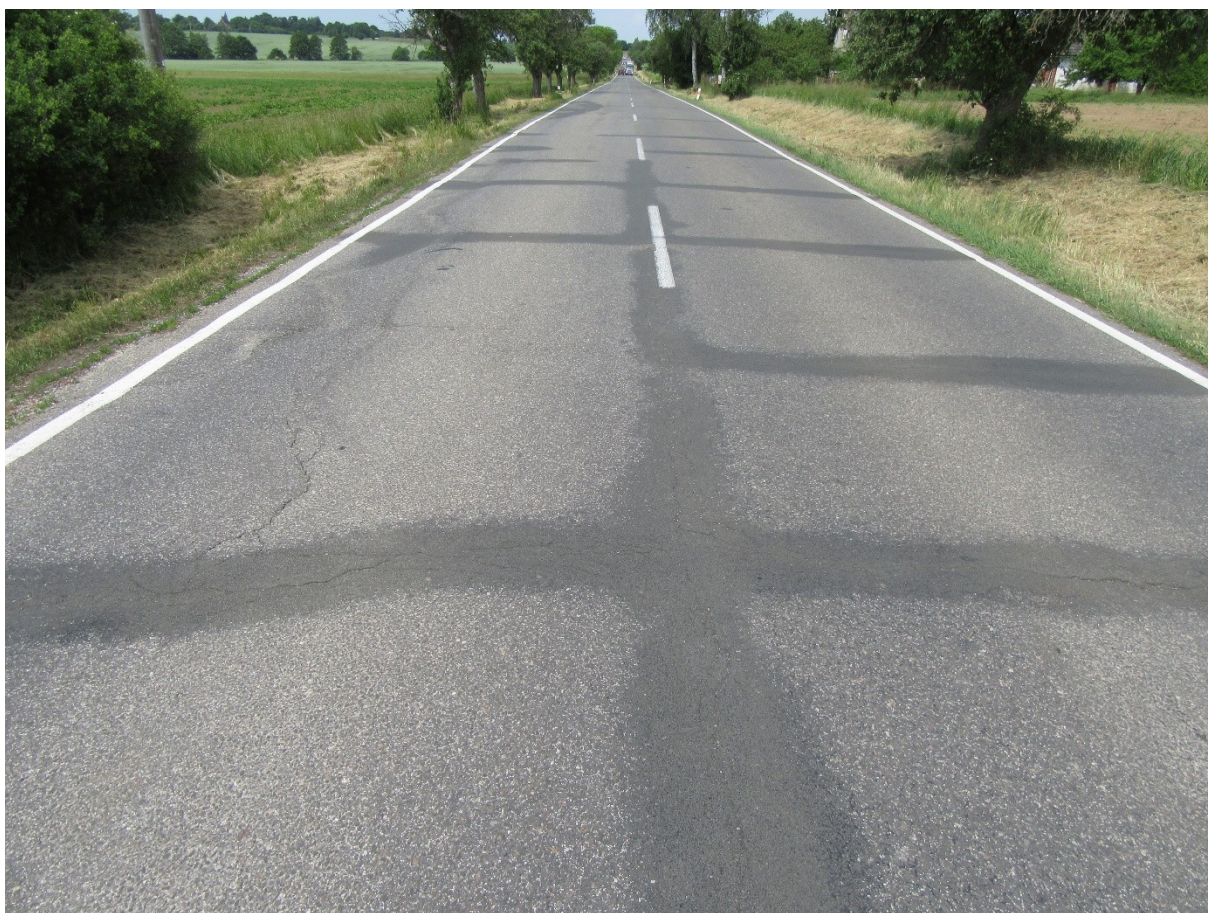
km 10,910+ Úsek 2

Příčné a podélné rozvětvené trhliny ošetřené vysprávkami tryskovou metodou, vlevo pokles/plošné deformace podél okraje.

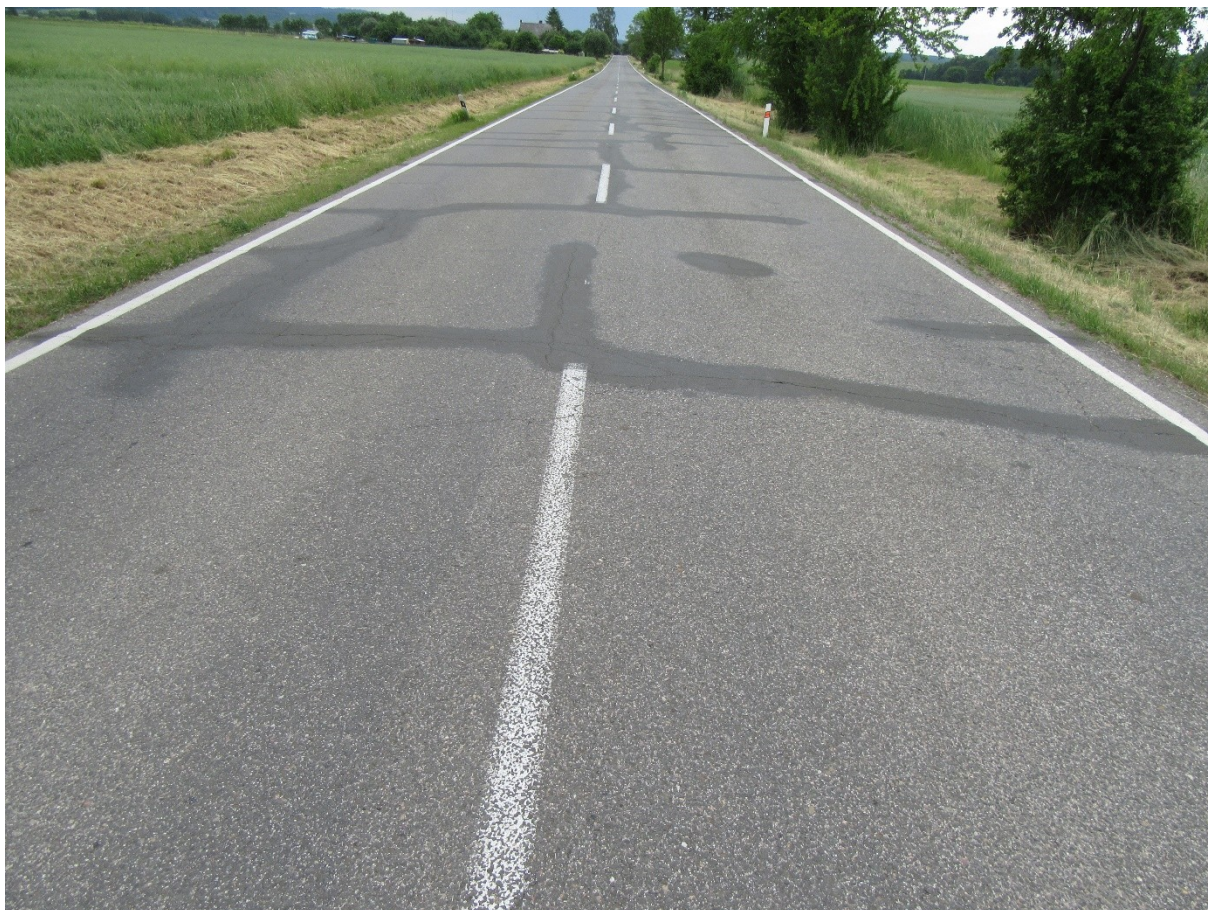
km 11,365- Úsek 2

Mozaikové, příčné, podélné a nepravidelné rozvětvené trhliny ošetřené vysprávkami tryskovou metodou.

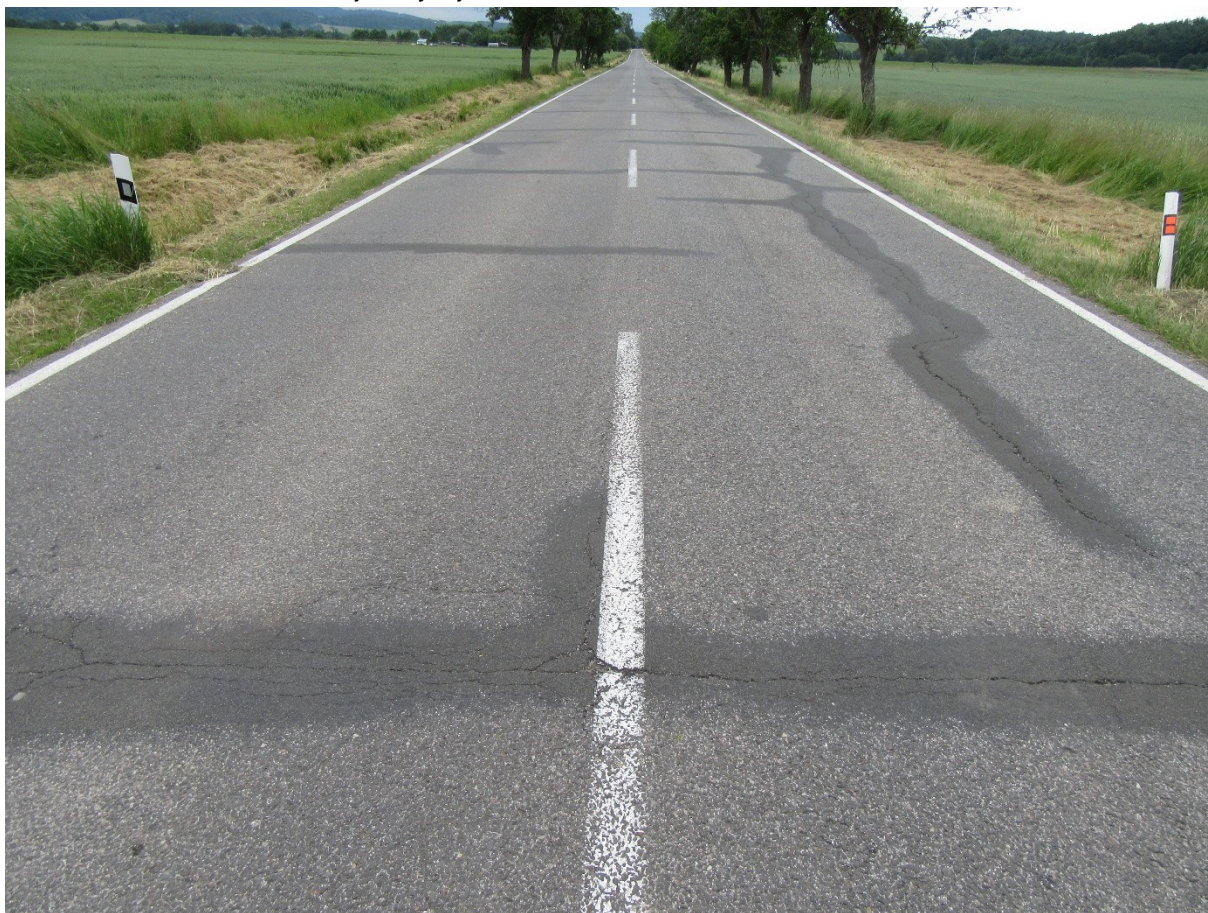
km 11,515- Úsek 2

Příčné a podélné rozvětvené trhliny ošetřené vysprávkami tryskovou metodou.

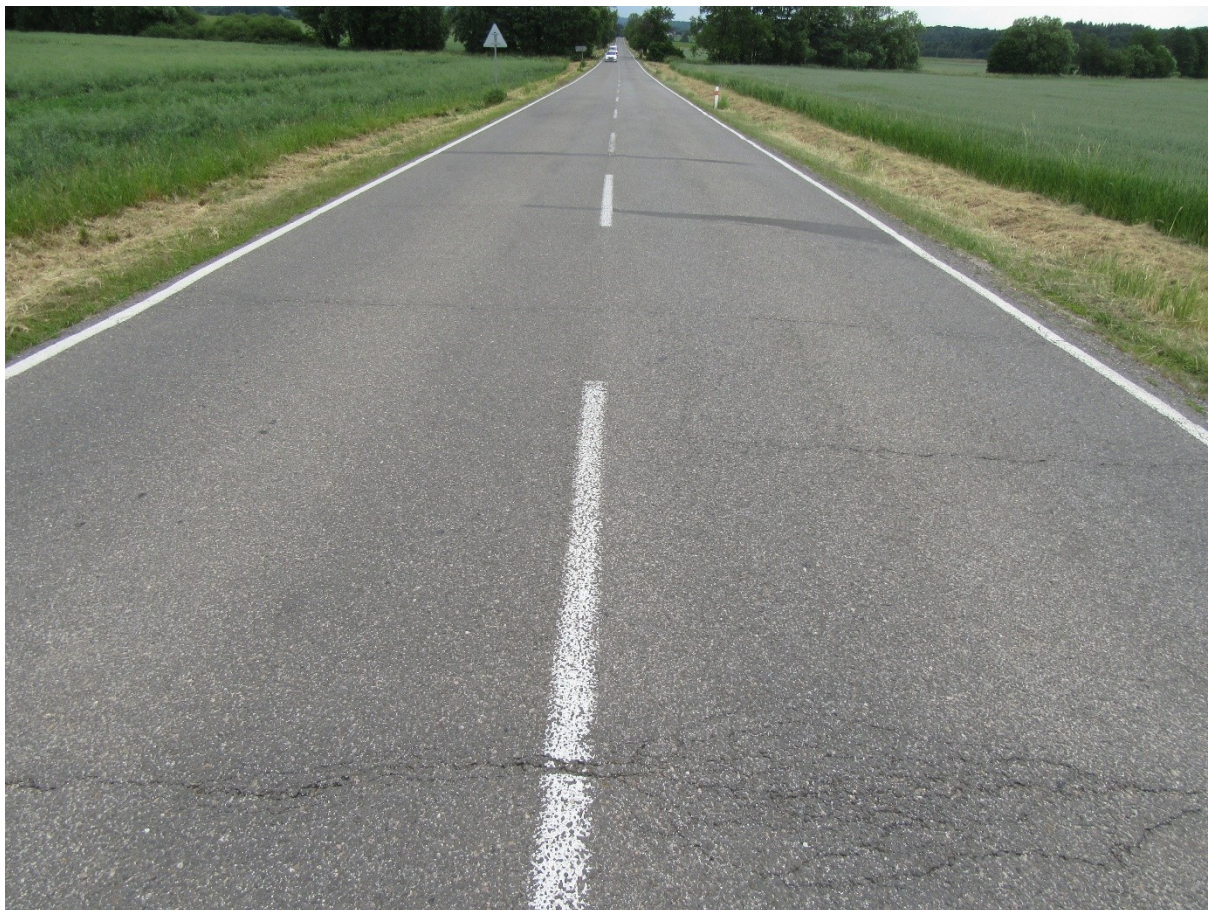
km 11,765- Úsek 2

Příčné rozvětvené trhliny.
