# DIAGNOSTICKÝ PRŮZKUM A NÁVRH OPRAVY VOZOVKY SILNICE „II/327 Zábědov – Nový Bydžov“

### ZPRÁVA č. ZP/136083/2019

Diagnostika vozovky a návrh opravy vozovky silnice  
„II/327 Zábědov – Nový Bydžov“

**Diagnostika vozovky a návrh opravy  
vozovky silnice č. II/327 Zábědov – Nový  
Bydžov**

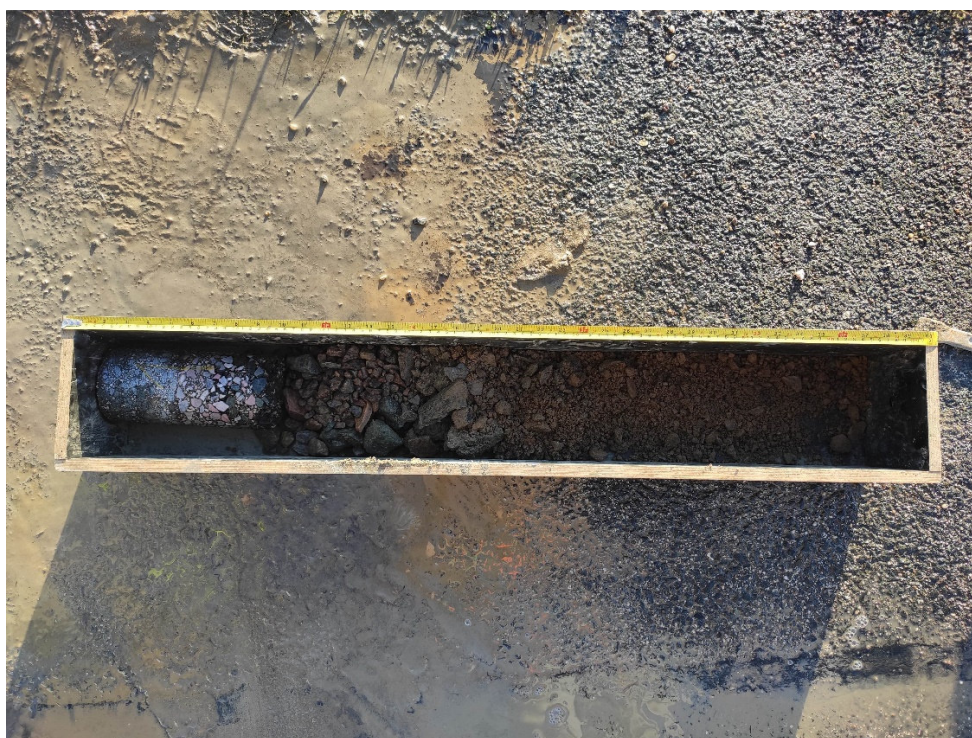
V1 – S1 (sonda na stavbě)

Označení vzorku	Konstrukce vozovky - původní vozovka			Poznámka
<b>V1 - S1</b>	210 mm	1	Asfaltové souvrství	
	240 mm	2	ŠD 0/63 mm	
	550 mm	3	Písečná zemina	
<b>Celkem</b>	1000 mm

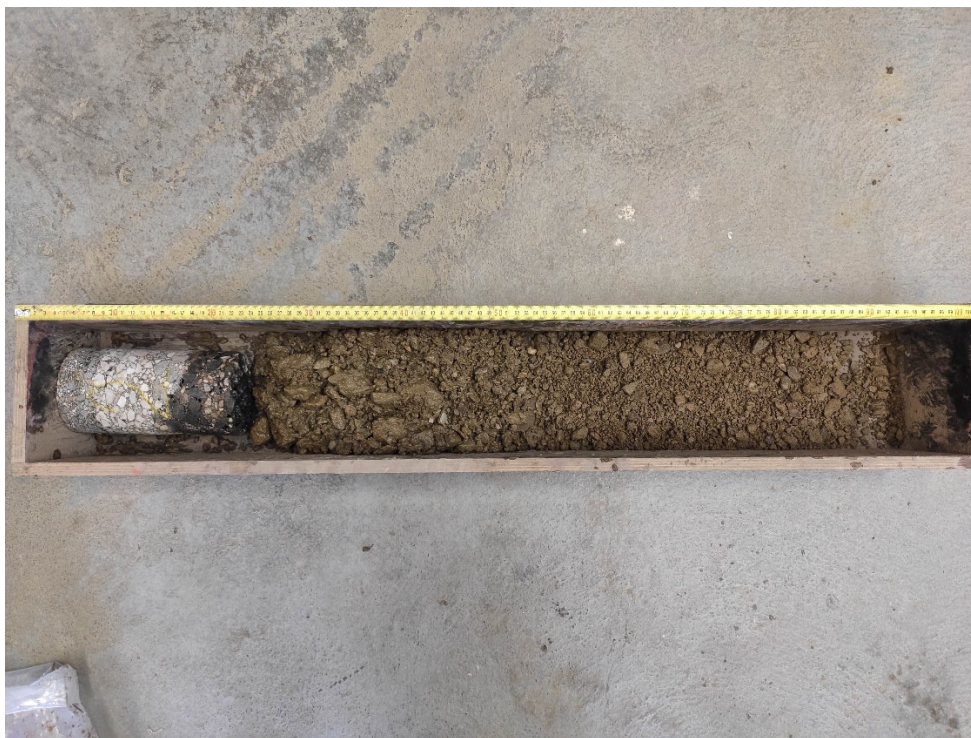
V2 – S2 (sonda na stavbě)

Označení vzorku	Konstrukce vozovky - původní vozovka			Poznámka
V2 - S2	195 mm	1	Asfaltové souvrství	
	305 mm	2	ŠD 0/63 mm	
	500 mm	3	Písčítá zemina	
Celkem	1000 mm

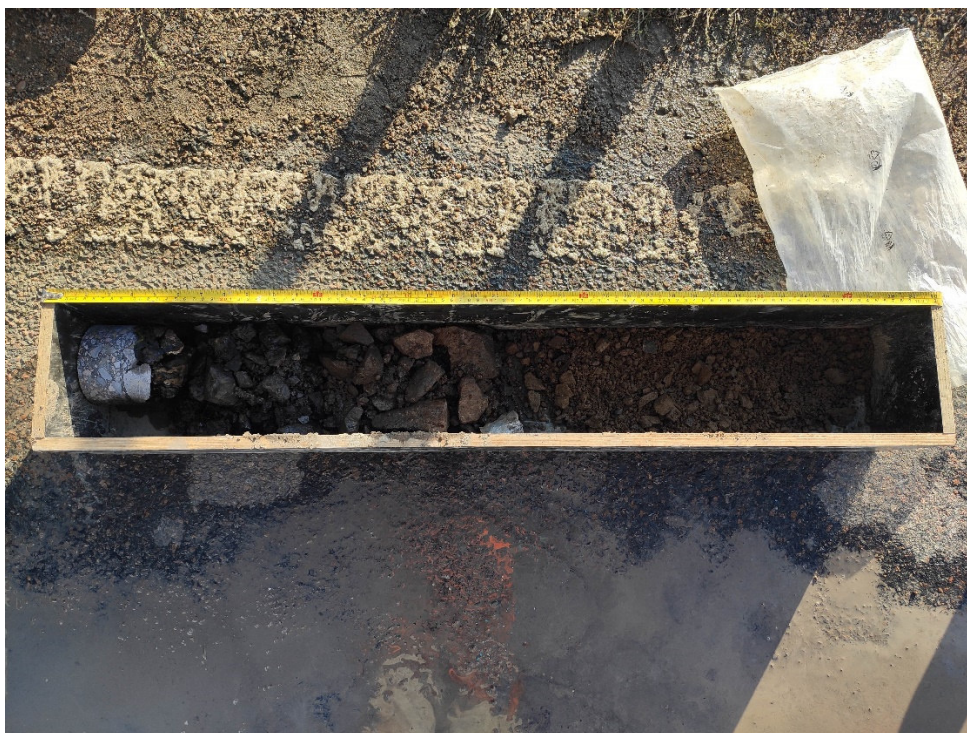
V3 – S3 (sonda na stavbě)

Označení vzorku	Konstrukce vozovky - původní vozovka			Poznámka
V3 - S3	50 mm	1	Asfaltové souvrství	
	250 mm	2	Penetrační makadam	
	200 mm	3	ŠD 0/63 mm	
	500 mm	4	Písčítá zemina	
<b>Celkem</b>	1000 mm

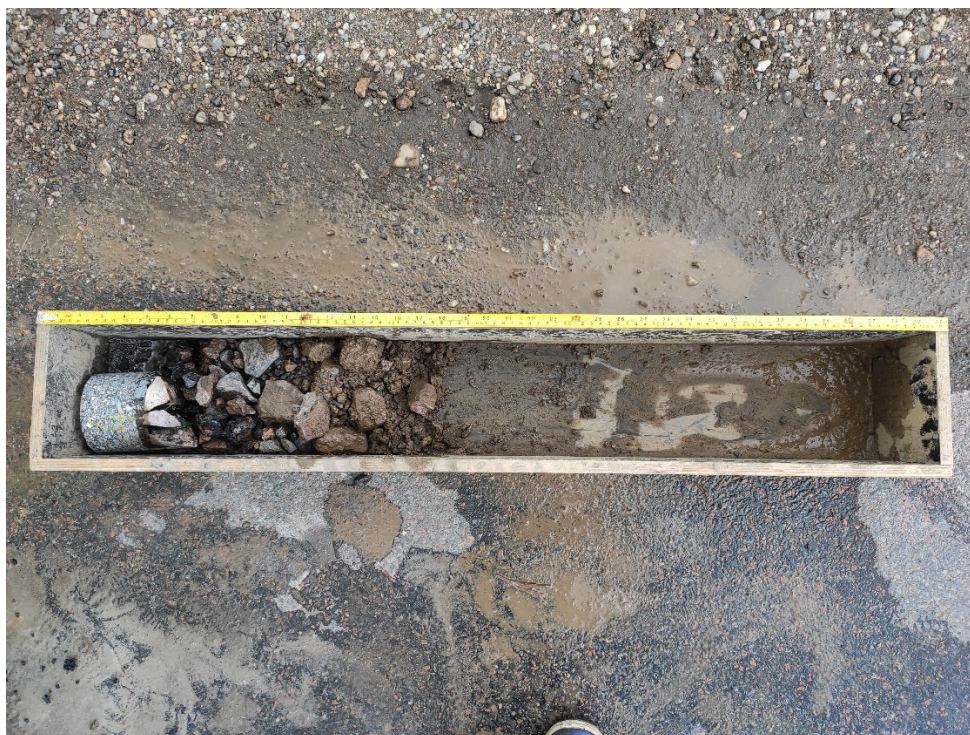
V4 – S4 (sonda na stavbě)

Označení vzorku	Konstrukce vozovky - původní vozovka			Poznámka
<b>V4 - S4</b>	50 mm	1	Asfaltové souvrství	
	150 mm	2	Penetrační makadam	
	250 mm	3	ŠD 0/63 mm	
	550 mm	4	Balvanitá sypanina	
<b>Celkem</b>	1000 mm

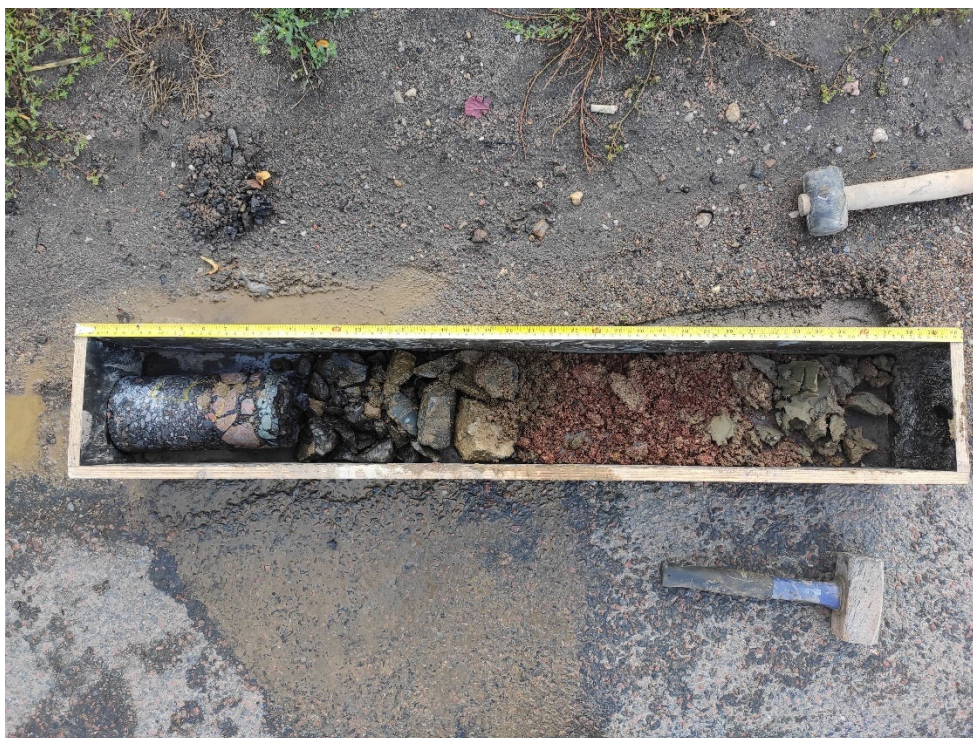
V5 – S5 (sonda na stavbě)

Označení vzorku	Konstrukce vozovky - původní vozovka			Poznámka
V5 - S5	115 mm	1	Asfaltové souvrství	
	120 mm	2	Penetrační makadam	
	295 mm	3	ŠD 0/63 mm	
	320 mm	4	Písčítá zemina	
	150 mm	5	Hlinitá zemina	
<b>Celkem</b>	1000 mm

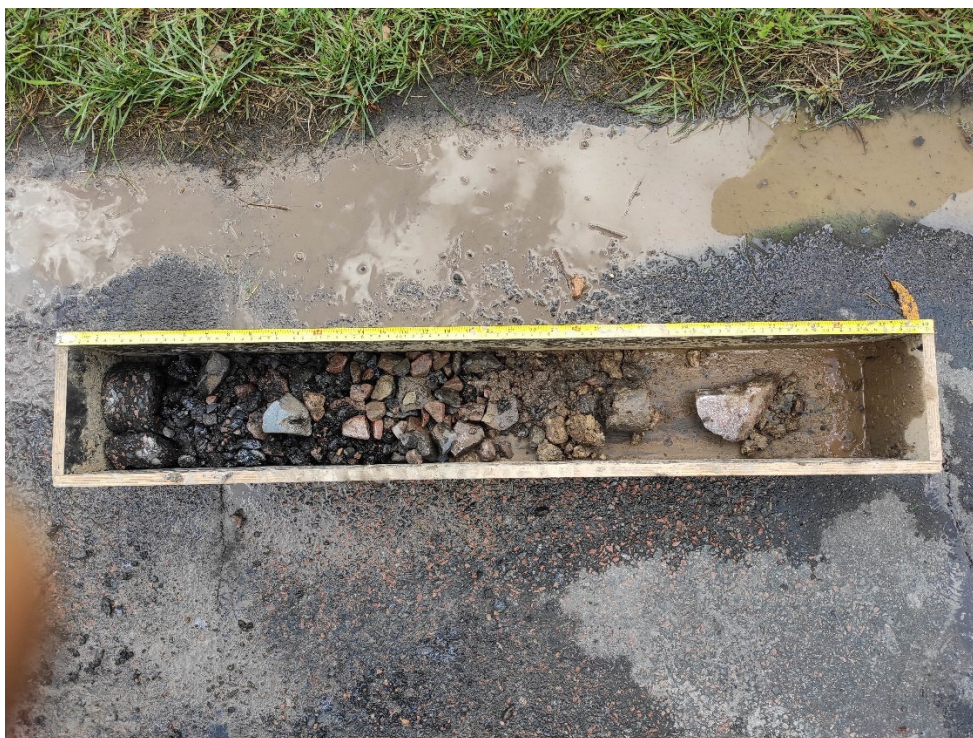
V6 – S6 (sonda na stavbě)

Označení vzorku	Konstrukce vozovky - původní vozovka			Poznámka
V6 - S6	60 mm	1	Asfaltové souvrství	
	195 mm	2	Penetrační makam	
	300 mm	3	ŠD 0/63 mm	
	100 mm	4	Hlinitá zemina	
	340 mm	5	Balvanitá sypanina	
<b>Celkem</b>	1000 mm

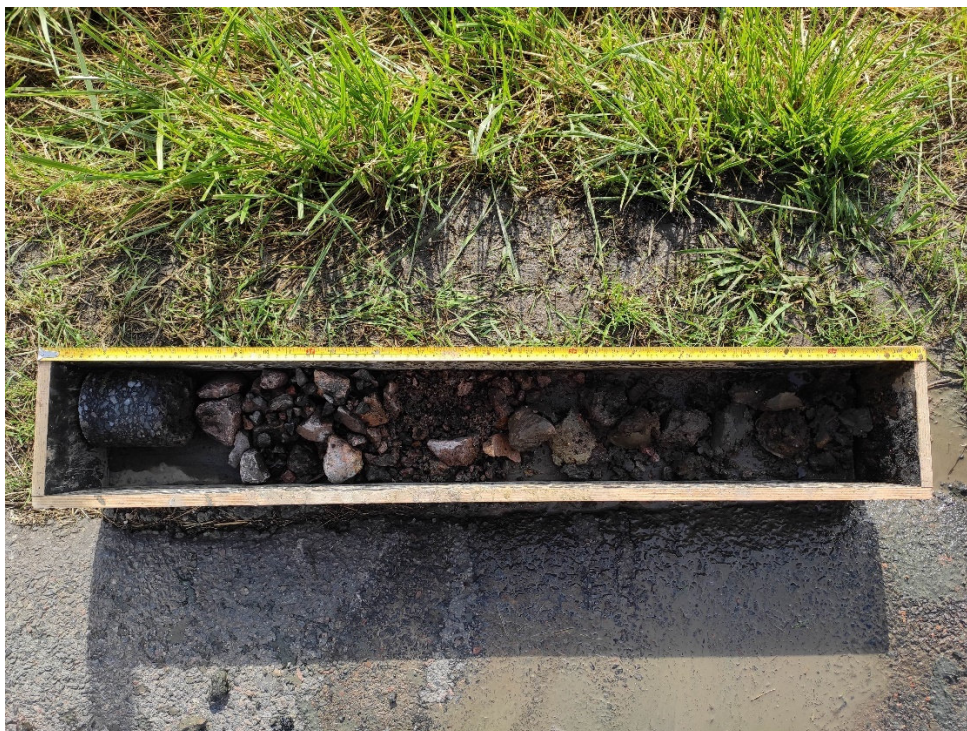
V7 – S7 (sonda na stavbě)

Označení vzorku	Konstrukce vozovky - původní vozovka			Poznámka
V7 - S7	115 mm	1	Asfaltové souvrství	
	435 mm	2	ŠD 0/63 mm	
	450 mm	3	Hlinitá zemina	
Celkem	1000 mm

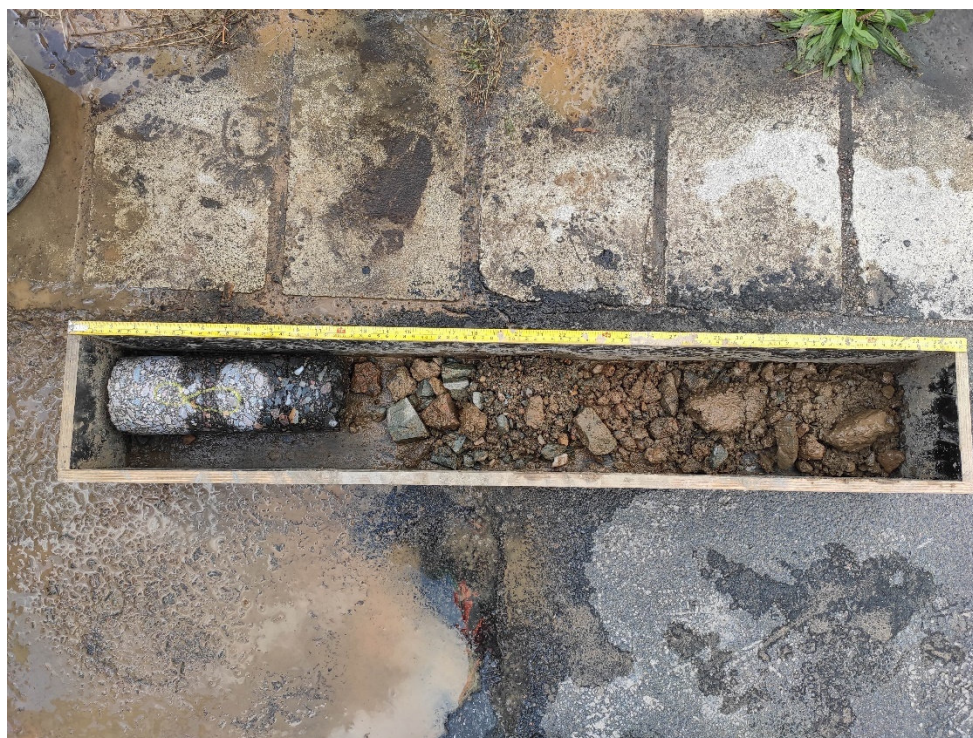
V8 – S8 (sonda na stavbě)

Označení vzorku	Konstrukce vozovky - původní vozovka			Poznámka
V8 - S8	270 mm	1	Asfaltové souvrství	
	280 mm	2	ŠD 0/63 mm	
	450 mm	3	Hlinitá zemina	
Celkem	1000 mm

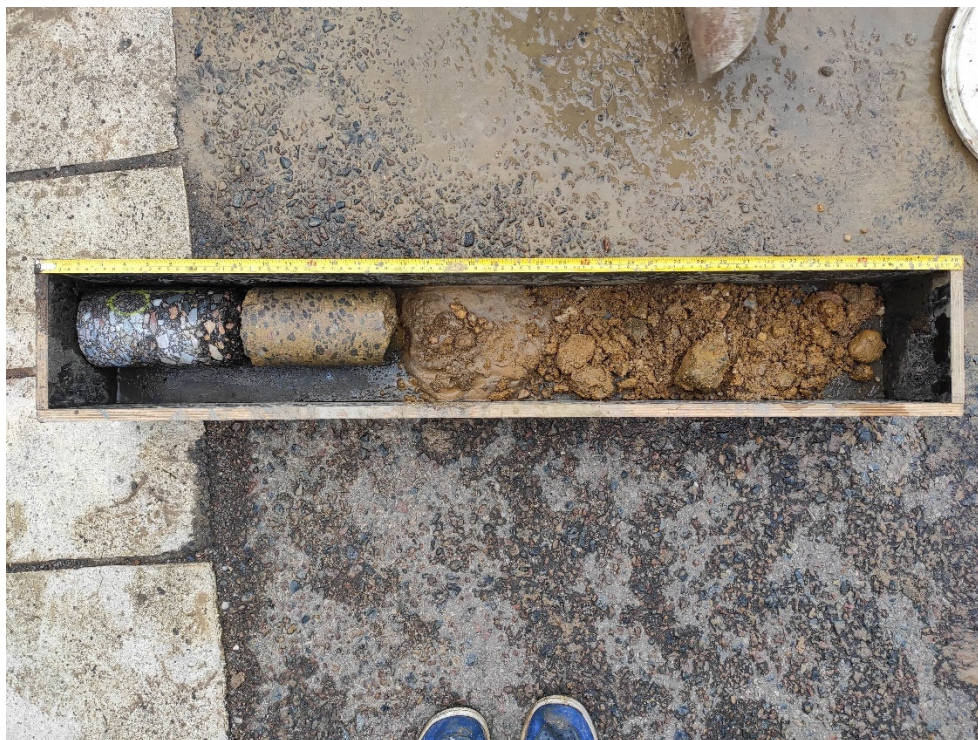
V9 – S9 (sonda na stavbě)

Označení vzorku	Konstrukce vozovky - původní vozovka			Poznámka
V9 - S9	185 mm	1	Asfaltové souvrství	
	180 mm	2	Stabilizace cementem	
	635 mm	3	Písčítá zemina	
Celkem	1000 mm

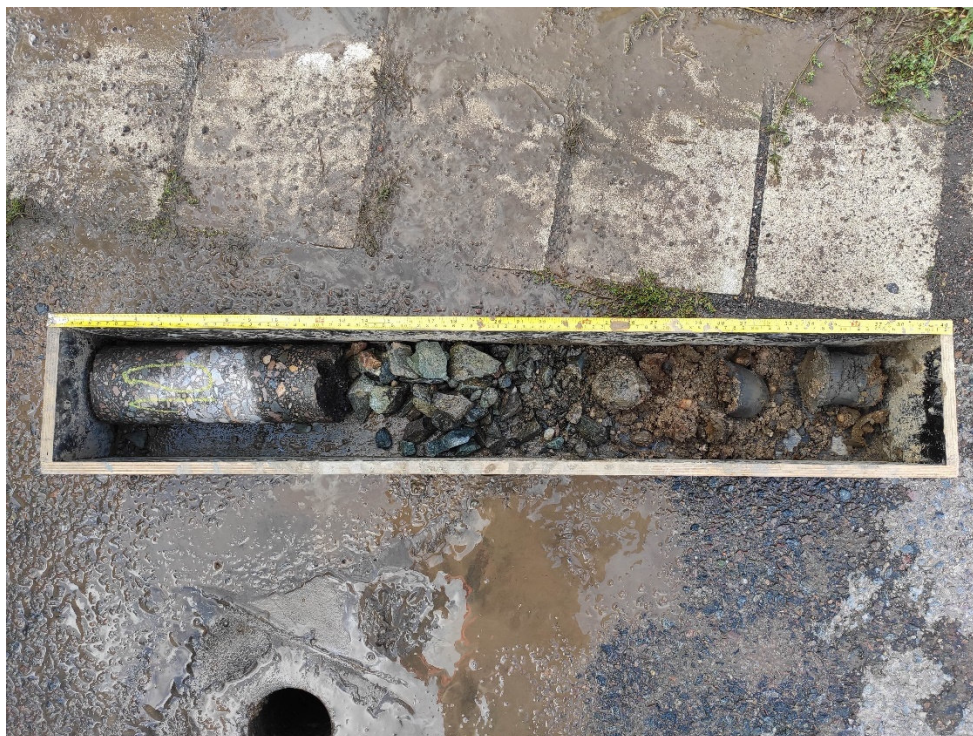
V10 – S10 (sonda na stavbě)

Označení vzorku	Konstrukce vozovky - původní vozovka			Poznámka
V10 - S10	295 mm	1	Asfaltové souvrství	
	305 mm	2	ŠD 0/63 mm	
	400 mm	3	Hlinitá zemina	
Celkem	1000 mm

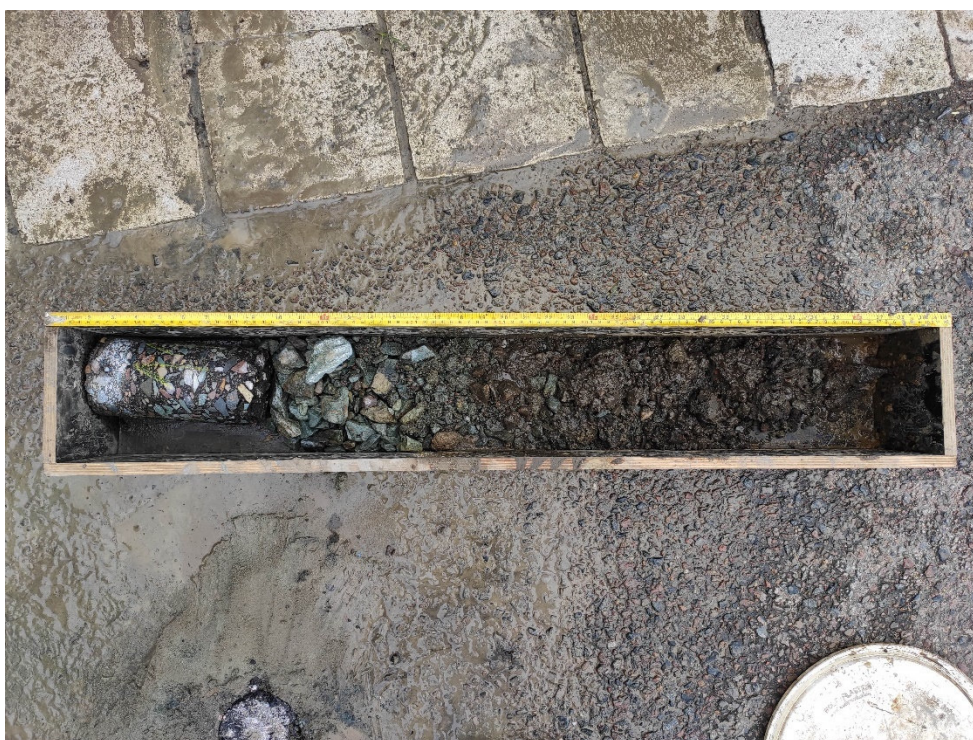
V11 – S11 (sonda na stavbě)

Označení vzorku	Konstrukce vozovky - původní vozovka			Poznámka
V11 - S11	195 mm	1	Asfaltové souvrství	
	205 mm	2	ŠD 0/63 mm	
	600 mm	3	Hlinitá zemina	
<b>Celkem</b>	1000 mm

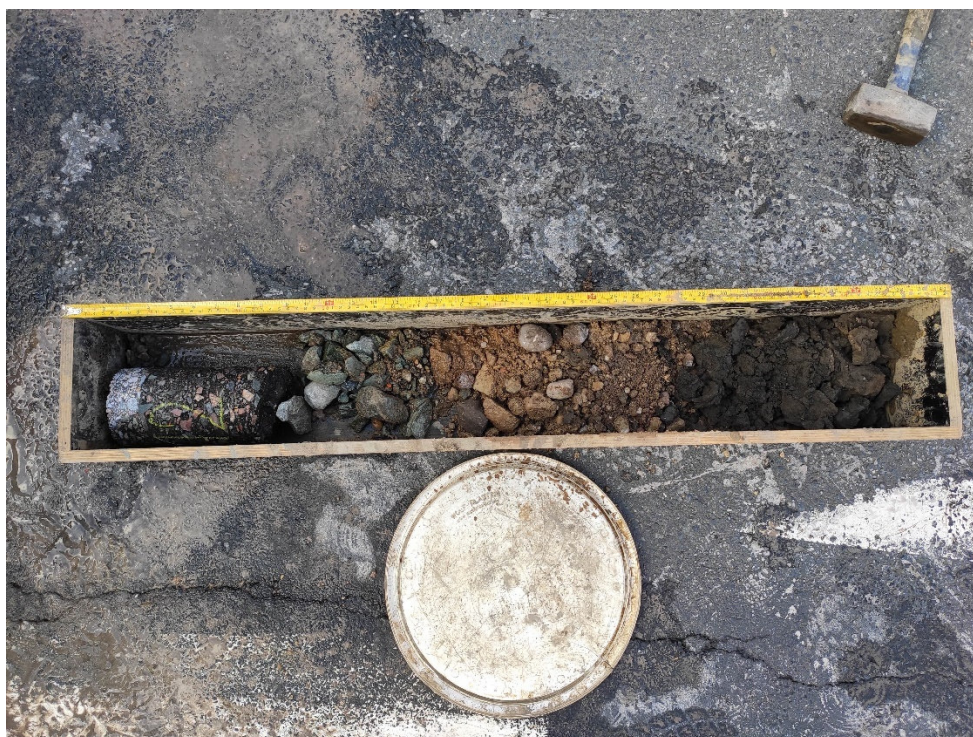
V12 – S12 (sonda na stavbě)

Označení vzorku	Konstrukce vozovky - původní vozovka			Poznámka
V12 - S12	205 mm	1	Asfaltové souvrství	
	195 mm	2	ŠD 0/63 mm	
	300 mm	3	Písčitá zemina	
	300 mm	4	Hlinitá zemina	
<b>Celkem</b>	1000 mm

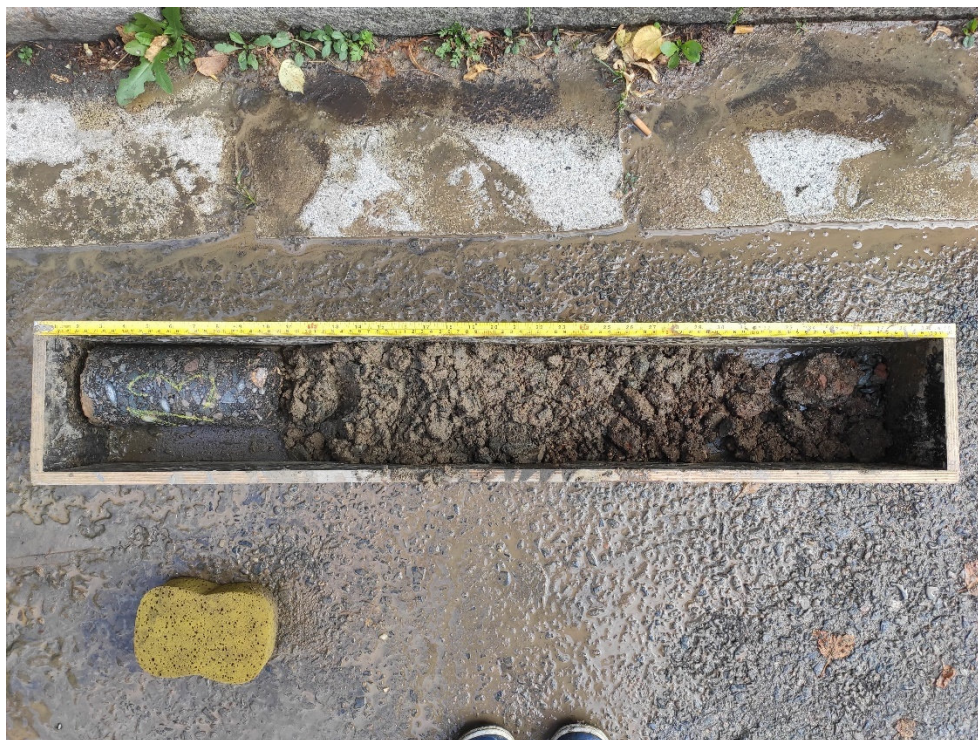
V13 – S13 (sonda na stavbě)

Označení vzorku	Konstrukce vozovky - původní vozovka			Poznámka
<b>V13 - S13</b>	215 mm	1	Asfaltové souvrství	
	385 mm	2	Písčítá zemina	
	400 mm	3	Hlinitá zemina	
<b>Celkem</b>	1000 mm
