# DIAGNOSTICKÝ PRŮZKUM A NÁVRH OPRAVY KONSTRUKCE VOZOVKY

**Zpráva č.: 78/23/CL/HK**  
*„III/28038 Sekeřice - Hlušičky“*

Název akce:	Diagnostický průzkum a návrh opravy konstrukce vozovky III/28038 Sekeřice - Hlušičky
Místo průzkumu:	silnice III/28038 mezi obcemi Sekeřice a Hlušičky Okres: Jičín Kraj: Královéhradecký
Datum provedení průzkumu:	březen - květen 2023
Druh průzkumu:	Diagnostický průzkum konstrukce vozovky s návrhem opravy

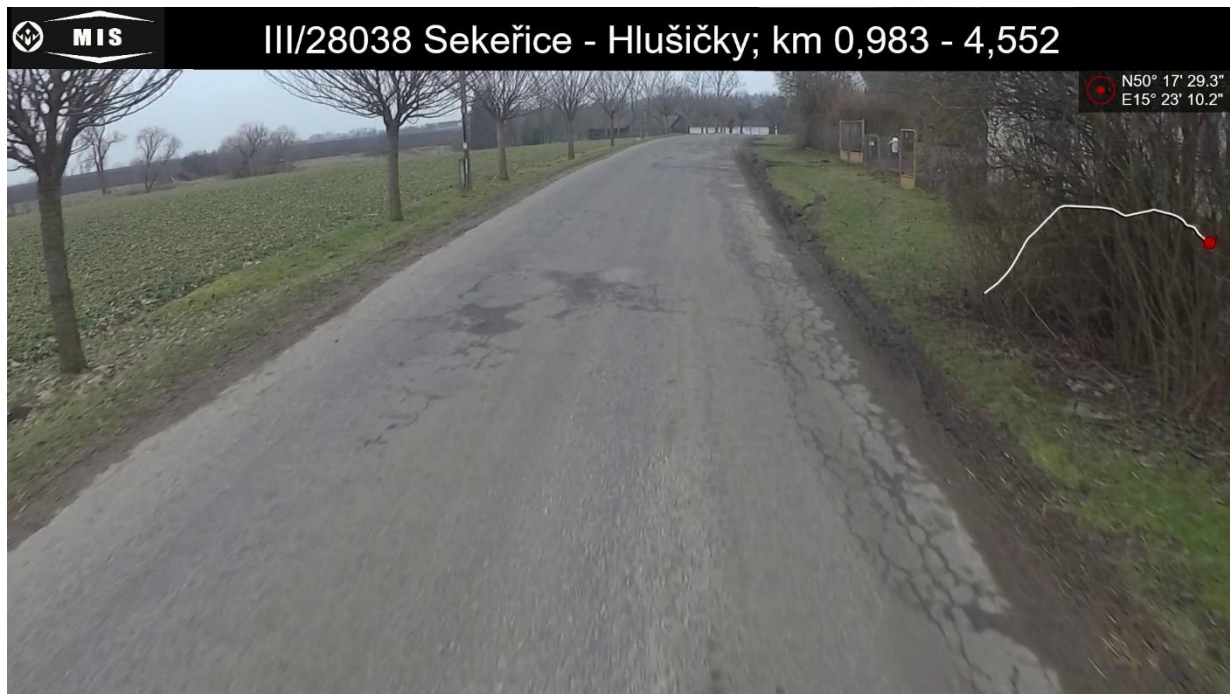
- 24 místní pokles (podélná prohlubeň na vozovce, lokálně v kraji komunikace)
- 25 podélný pokles (souvislý podélný pokles povrchu vozovky, lokální výskyt)

24 – místní pokles

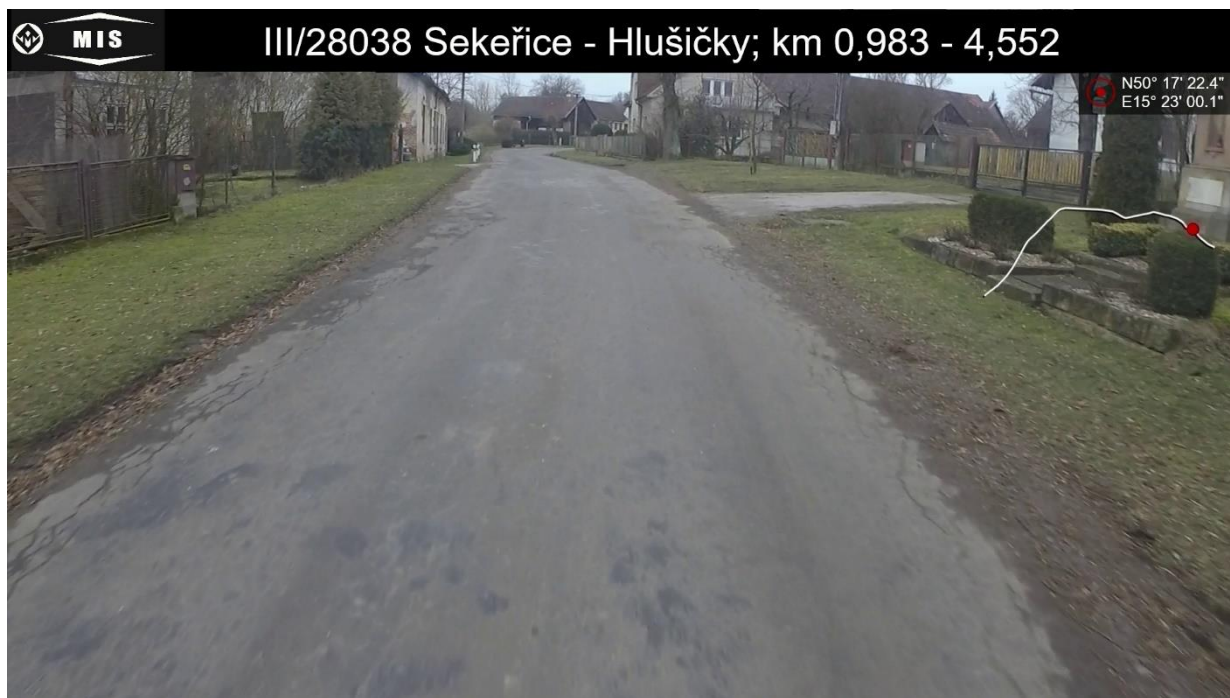
- 02 ztráta makrotextury (na povrchu vozovky přebytek asfaltového pojiva z nátěrů, ztráta protismykových vlastností povrchu vozovky, zasažena téměř polovina úseku komunikace)

02 ztráta makrotextury

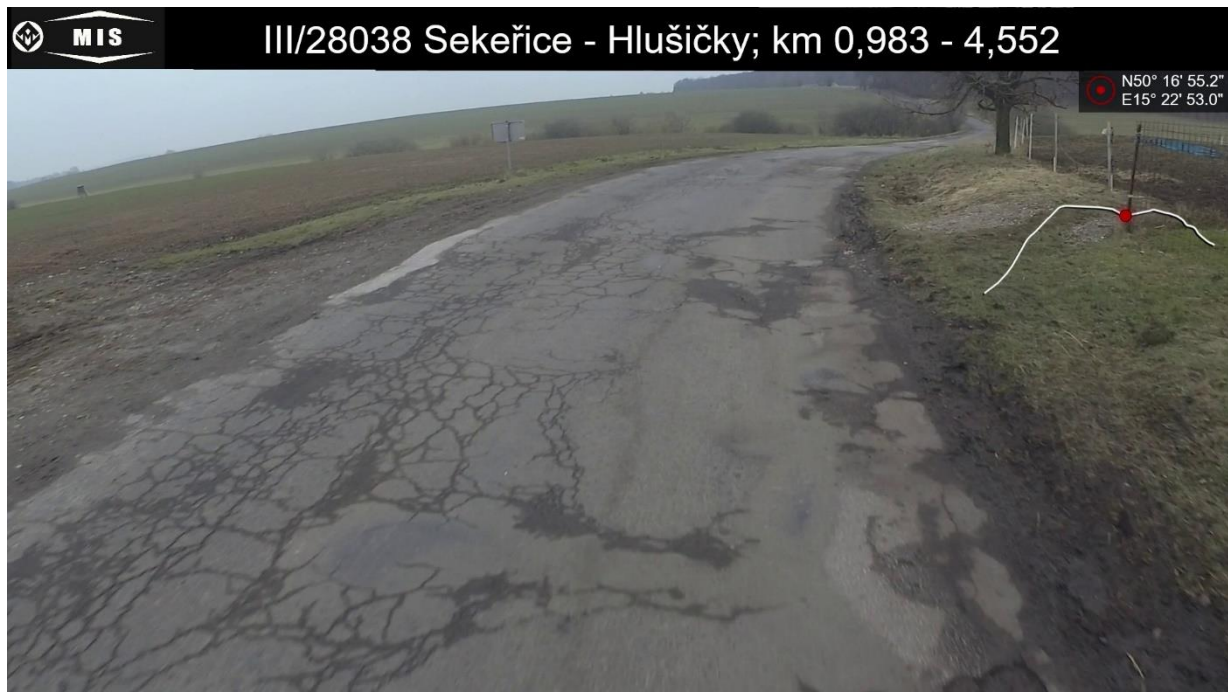
- 17 síťové trhliny (téměř v polovině délky úseku jako pokročilé stadium ostatních trhlin a jako důsledek neúnosné konstrukce vozovky).
- 18 olamování okrajů vozovky (lokálně na obou stranách vozovky).

17 sítové trhliny

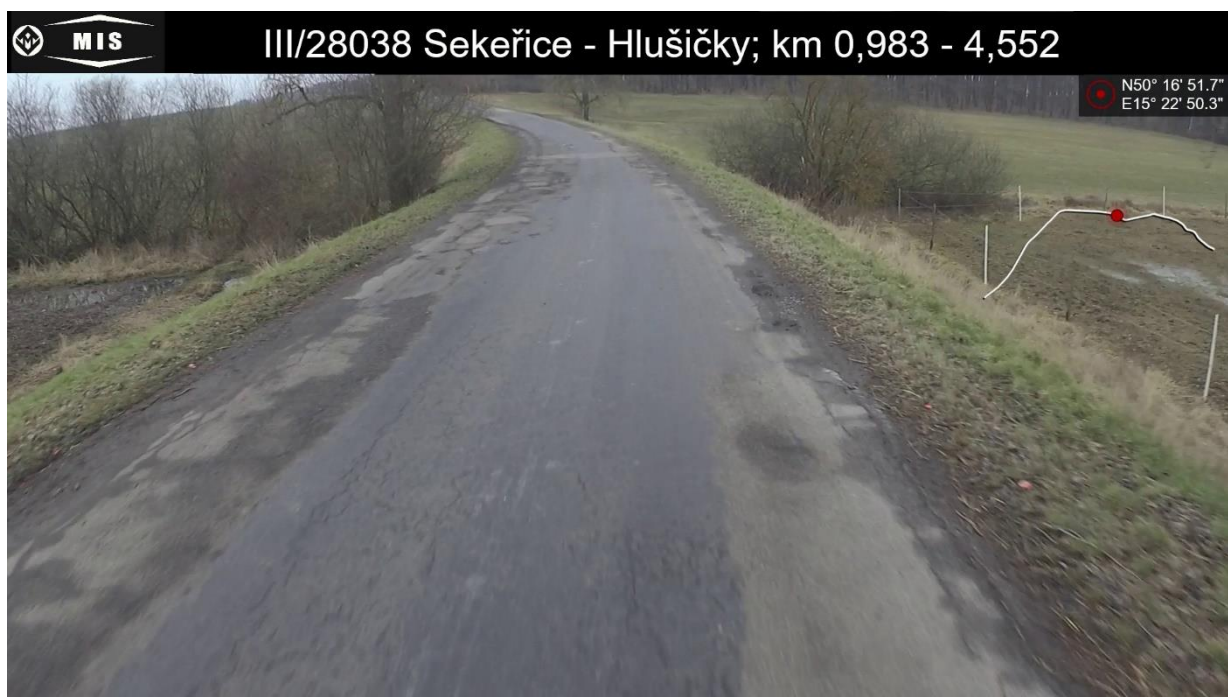
18 olamování krajů vozovky

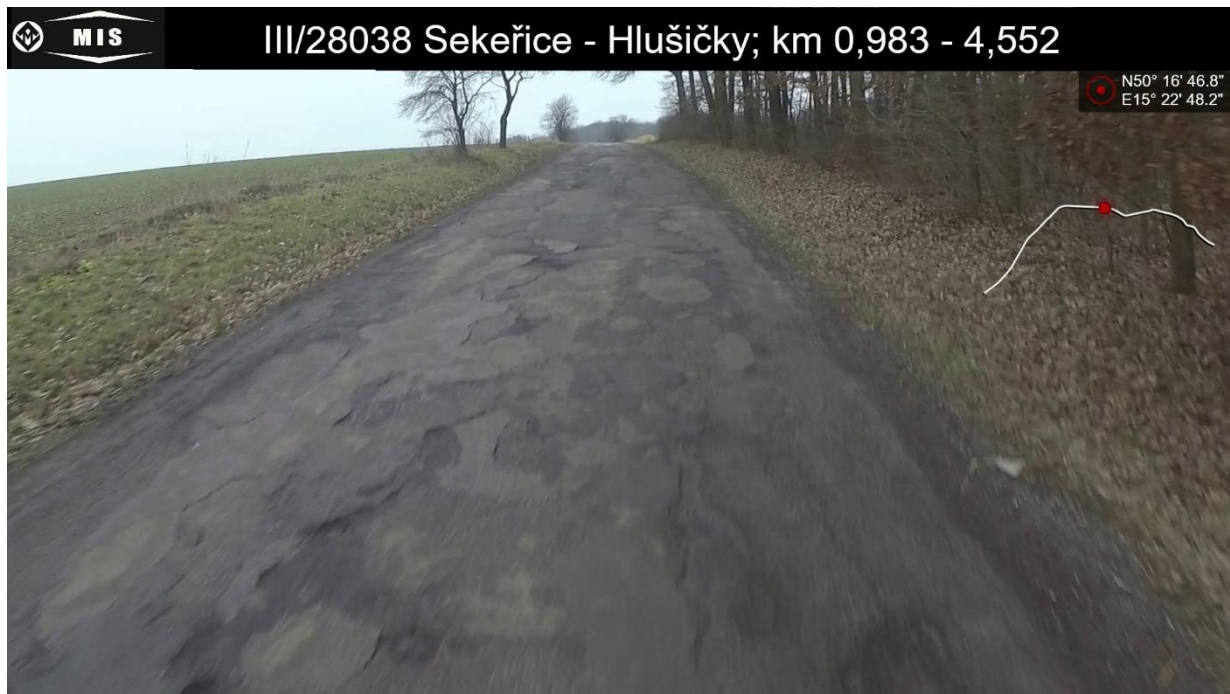
- 08 výtlučky v ohrubné vrstvě (další stadium hloubkové koroze, téměř v polovině délky úseku).
- 09 vysprávký (v polovině délky úseku nepravidelné vysprávký, především tryskovou metodou, záplaty, rozdílné stáří).

09 vysprávkky

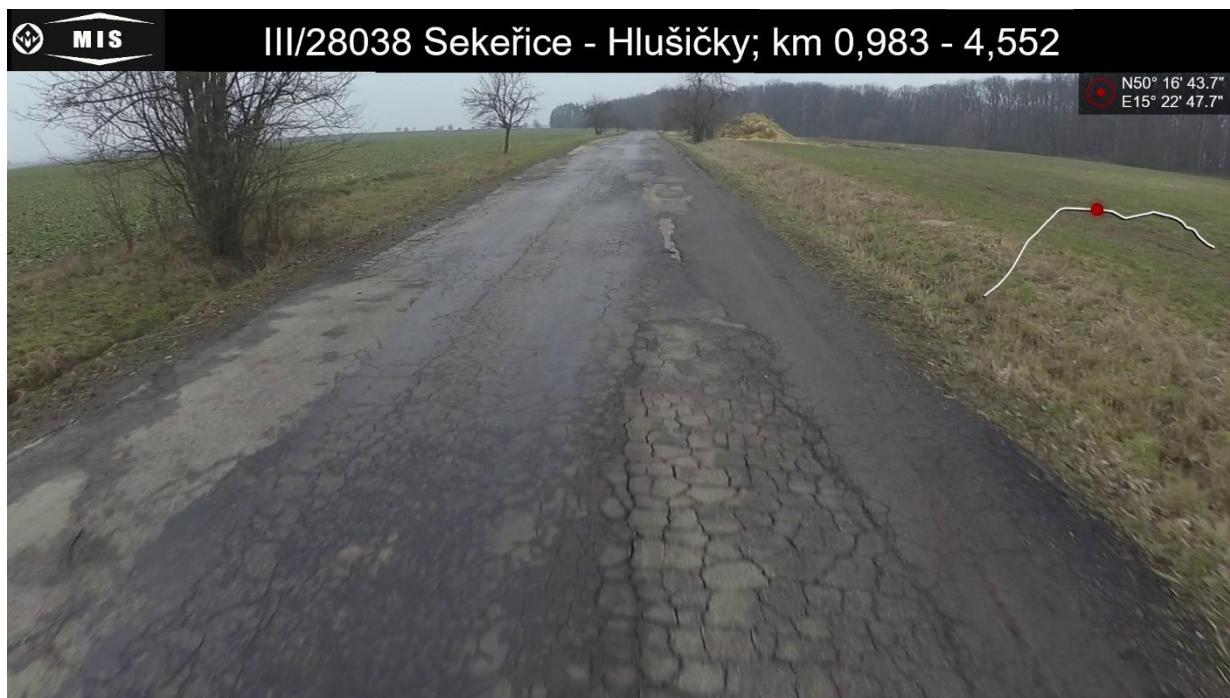
17 síťové trhliny

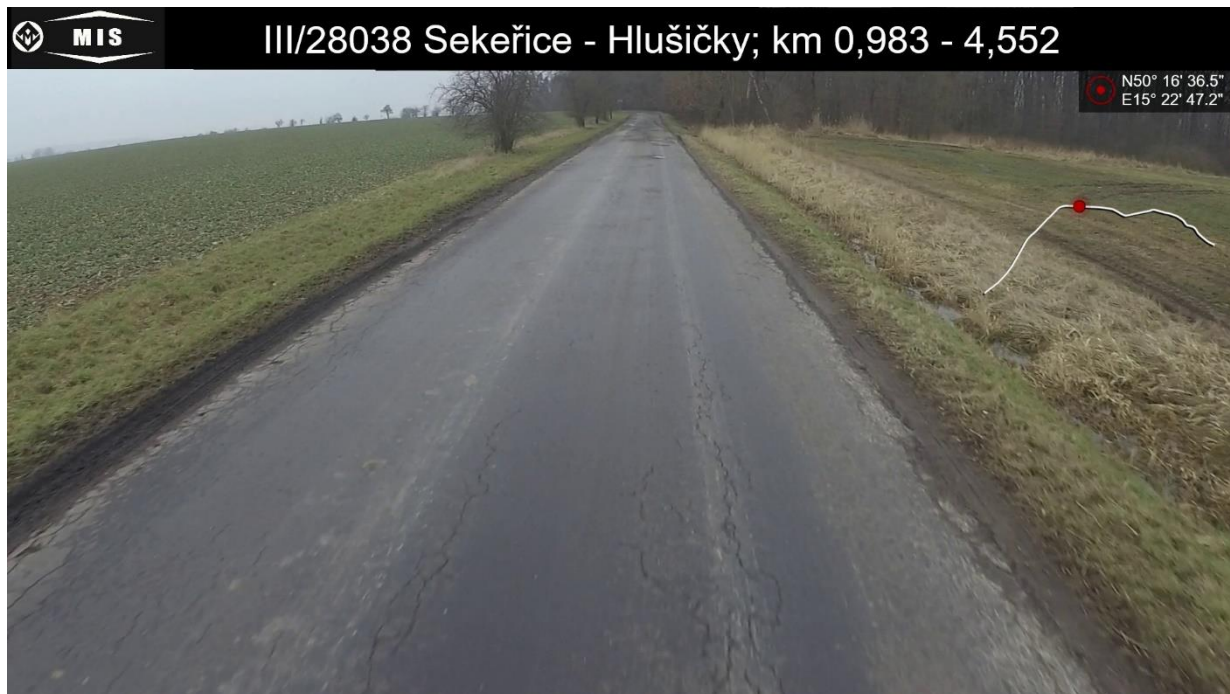
- 28 zanesení příkopů (v polovině délce diagnostikovaného úseku).
- 29 zvýšená nezpevněná krajnice (v polovině délky úseku, brání odtoku vody z vozovky).

28 zanesení příkopů

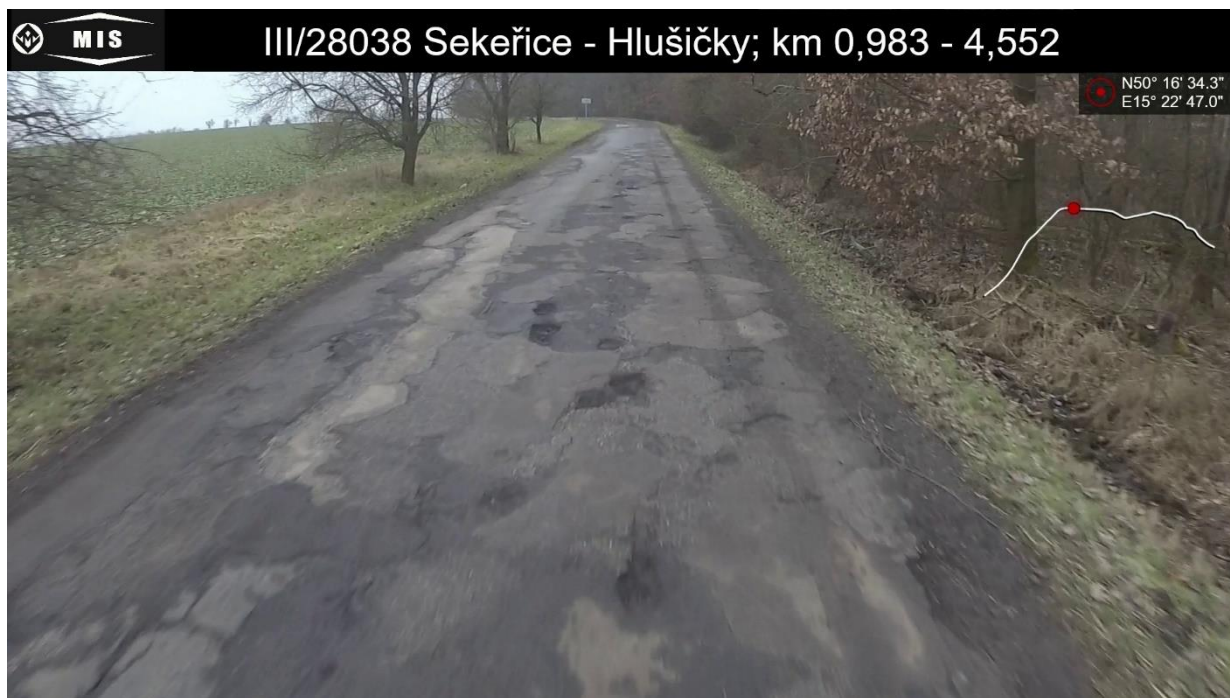
08 výtluky v obrusné vrstvě

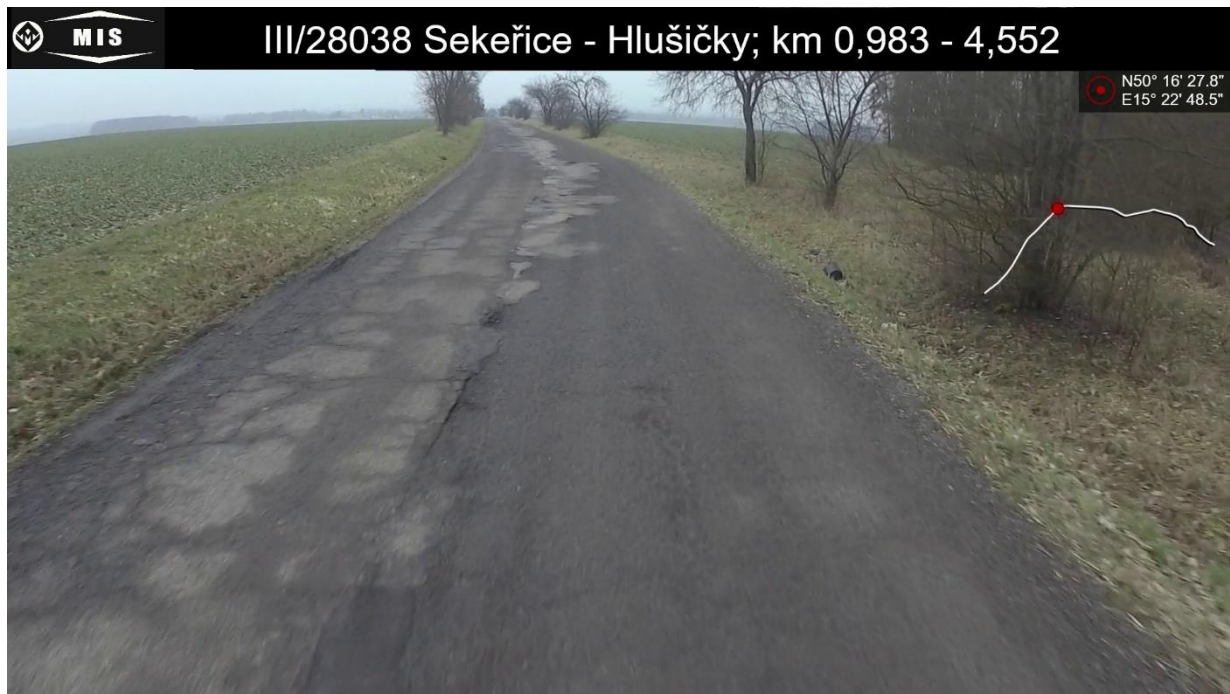
- 06 ztráta asfaltového tmelu (počáteční stadium hloubkové koroze, lokálně třetina úseku)
- 07 hloubková koroze (uvolnění asfaltové směsi, další stadium ztráty tmelu. Lokálně na pětinu úseku)

06 ztráta asfaltového tmelu

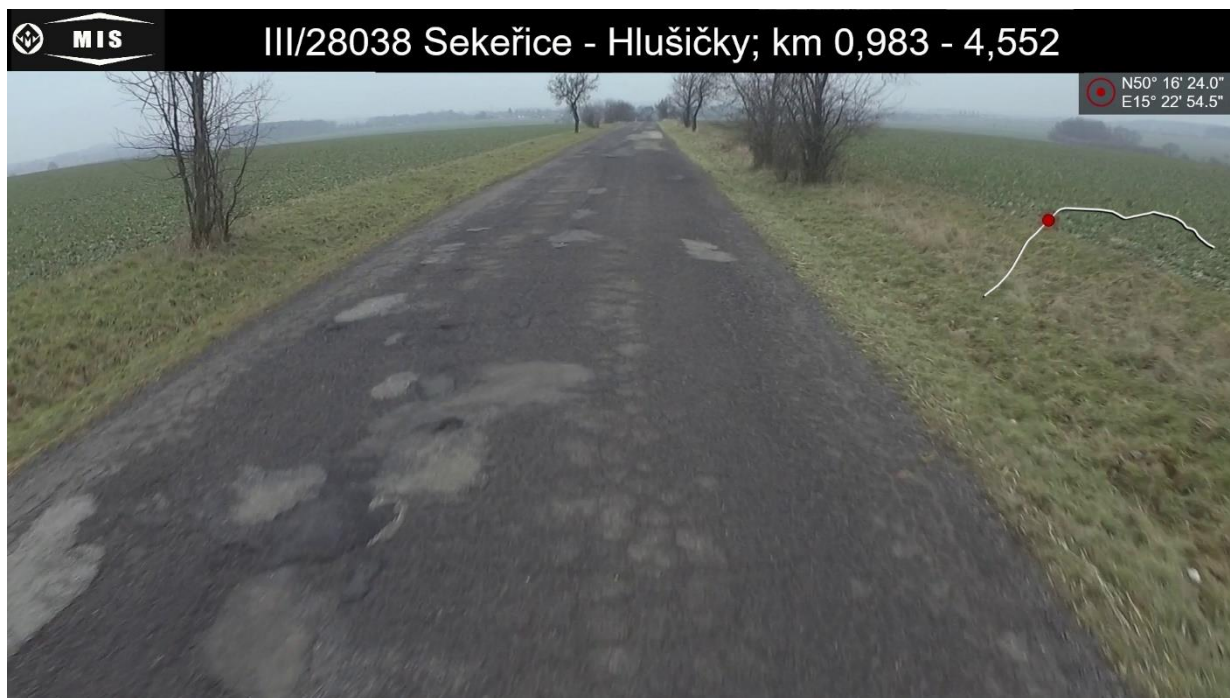
29 zvýšená nezpevněná krajnice

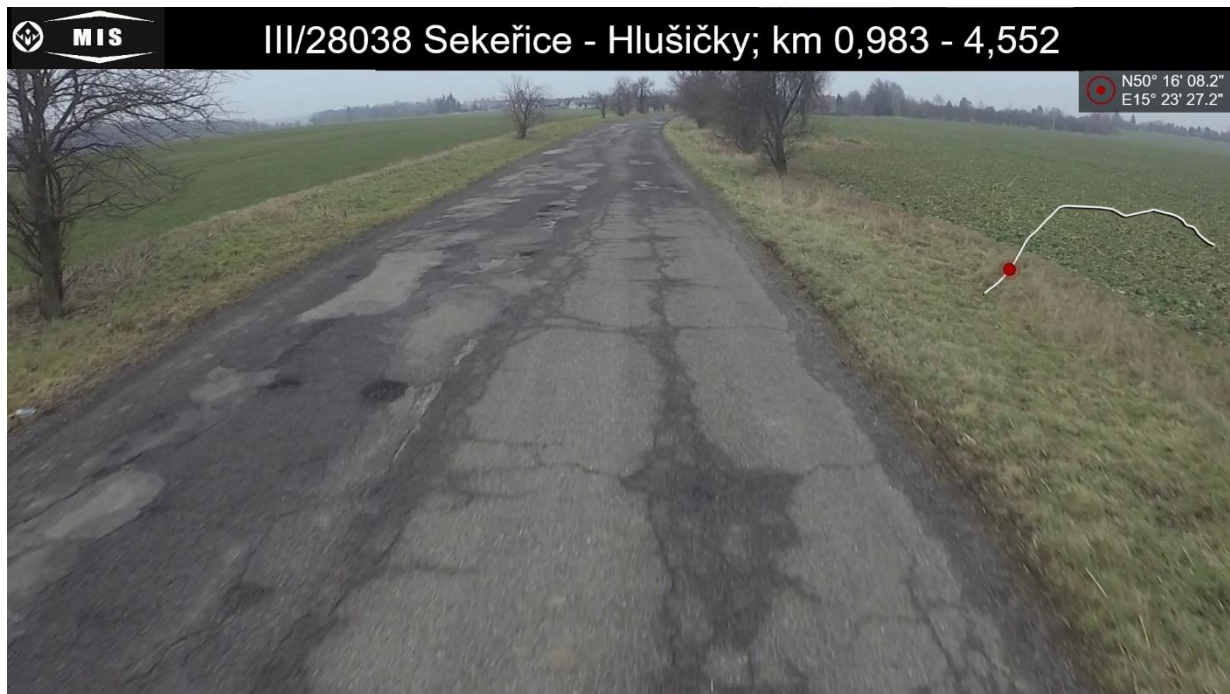
- 10 mozaikové trhliny (úzké trhliny v ohrubné vrstvě, lokálně v třetině délky úseku)
- 11 trhlina podélná úzká (trhliny v podélném směru)
- 12 trhlina příčná úzká (ojedinělé trhliny v příčném směru)

10 mozaikové trhliny

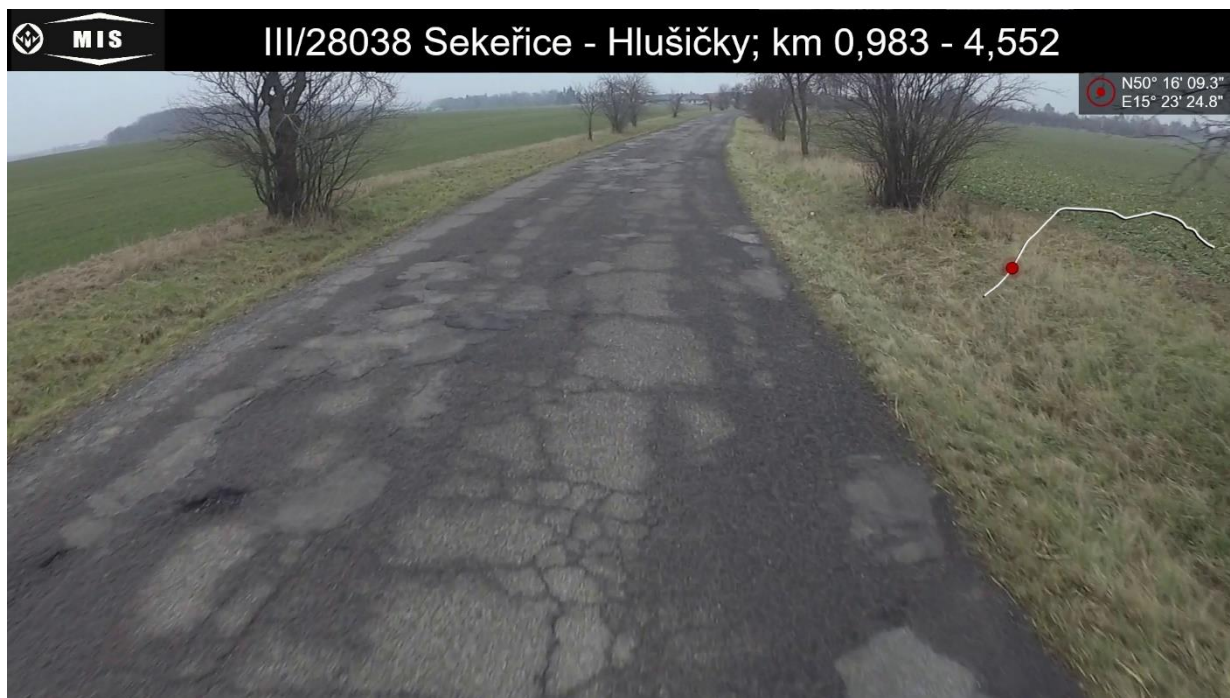
07 hloubková koroze
