INVESTOR DĚTSKÝ DOMOV, ZÁKLADNÍ ŠKOLA SPECIÁLNÍ A PRAKTICKÁ ŠKOLA, PALACKÉHO 142, 551 01 JAROMĚŘ, IČ 48623733				
HLAVNÍ PROJEKTANT AMX s.r.o. IČ 25983857 SLEZSKÁ 848 500 03 HRADEC KRÁLOVÉ telefon +420 776 773 778 e-mail amx@amxcz.cz		PROJEKTANT ČÁSTI AMX s.r.o. IČ 25983857 SLEZSKÁ 848 500 03 HRADEC KRÁLOVÉ telefon +420 776 773 778 e-mail amx@amxcz.cz		ZODPOVĚDNÝ PROJEKTANT ING.ARCH. ZDENĚK HANUŠ  
AKCE	DĚTSKÝ DOMOV, ZÁKLADNÍ ŠKOLA SPECIÁLNÍ A PRAKTICKÁ ŠKOLA JAROMĚŘ SANACE - PROJEKTOVÁ DOKUMENTACE - ČÍSLO AKCE SM/22/312			
STUPEŇ	PROJEKTOVÁ DOKUMENTACE PRO PROVÁDĚNÍ STAVBY			DATUM XII. 2023
PŘÍLOHA TECHNICKÁ ZPRÁVA - PŘÍLOHA č.3		PRŮZKUM VLHKOSTI A SALINITY ZDIVA		OZNAČENÍ PŘÍLOHY D.1.1.a.3

Akce : Stavebně technický průzkum se zaměřením na vlhkost a salinitu zdiva objektu 1. podzemního podlaží objektu Dětského domova, Základní školy speciální a Praktické školy Jaroměř, Palackého čp.142

Stupeň : Odborný posudek

Datum : 05-10/2022

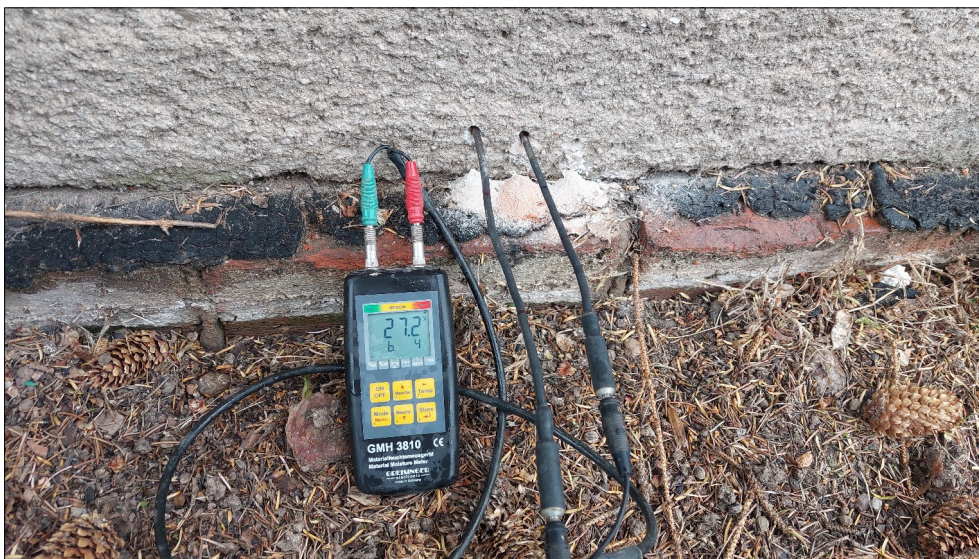
Vzlínající vlhkost, která je detekována na všech svislých konstrukcích 1.PP i 1.NP budovy objektu, kde se provádělo hloubkové měření vlhkosti, je způsobena buď chybějícími hydroizolačními opatřeními nebo dožitím a defekty stávajících původních horizontálních hydroizolací zdiva. Ty však byly při průzkumu identifikovány pouze na obvodovém zdivu západní části objektu a na dvou terasách v jižní, dvorní části objektu. Všechny však poškozené nebo dožité, umístěné v úrovni terénu bez hydroizolační ochrany soklu. U obvodového zdiva 1.PP je na všech stranách objektu vzlínající vlhkost kombinována i s prosakující vlhkostí z přilehlého terénu v souvislosti s výškovou dispozicí podlaží, jenž je většinou pod úrovní terénu.

Obr.4: Velmi vysoká vlhkost zdiva nad dožitou horizontální hydroizolací zdiva v západní části objektu.

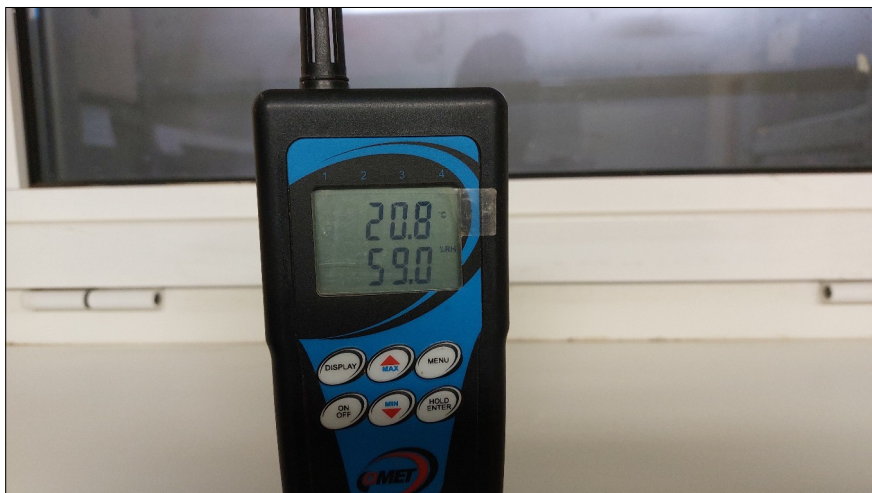
V suterénu objektu je dalším vlhkostním zatížením s největší pravděpodobností i kondenzovaná vlhkost. Přestože v době provádění průzkumu byla relativní vlhkost vzduchu normální, v některých částech však těsně pod hranicí vlhkého prostředí. Nelze proto vyloučit, že v určitých obdobích ke kondenzaci skutečně dochází.

Obr.5: Relativní vlhkost vzduchu suterénu těsně pod hranicí vlhkého prostředí.

Vnitřní prostředí bylo v době provádění průzkumu v **1.NP** identifikováno jako **normální**. Zde se na vlhkostních defektech kondenzát nepodílí. V **1.PP** je rovněž identifikováno jako **normální**, i když s hodnotami hraničícími s vlhkým prostředím. V tomto podlaží nelze vyloučit, že se v některých méně větraných částech kondenzát na vlhkostních anomáliích podílí.

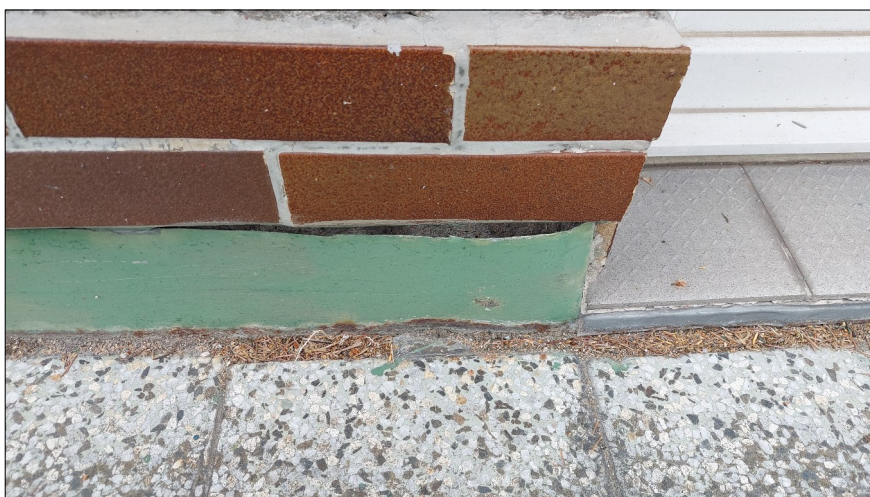
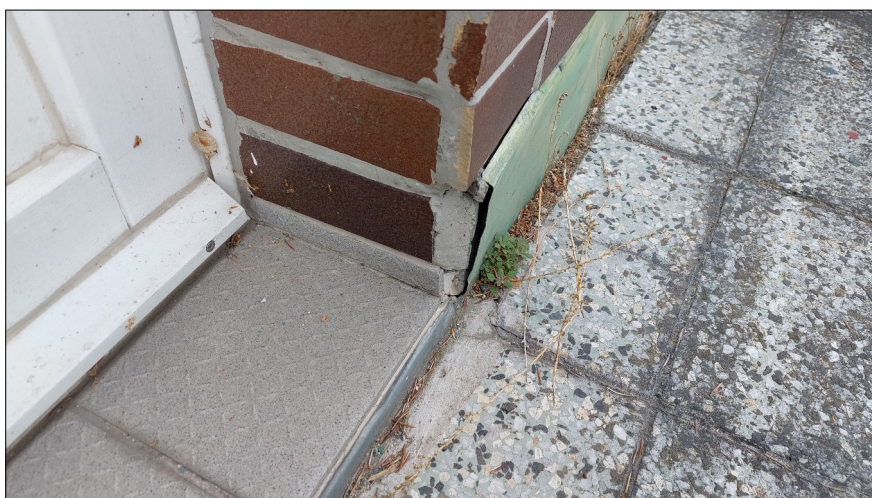
Další příčinou vlhkostních defektů je zatékání oběma terasami ve dvorním traktu objektu. Zde byly identifikovány jak poruchy hydroizolací, tak i oplechování klempířských konstrukcí. Netěsnosti v některých částech dosahují jasně viditelné abnormality. Ty mají prvotně vliv na vlhkostní degradaci teracové dlažby včetně podkladní betonové mazaniny, tak i následně na přiléhající obvodové zdivo suterénu a prostory pod terasou. Tam se vlhkost dostává převážně netěsnou spárou přiléhající k objektu. Netěsné bude pravděpodobně i kotvení sloupků zábradlí, jenž doporučuji při následném stavebním zásahu prověřit.

Obr.6,7: Defekty oplechování teras ve dvorním traktu.

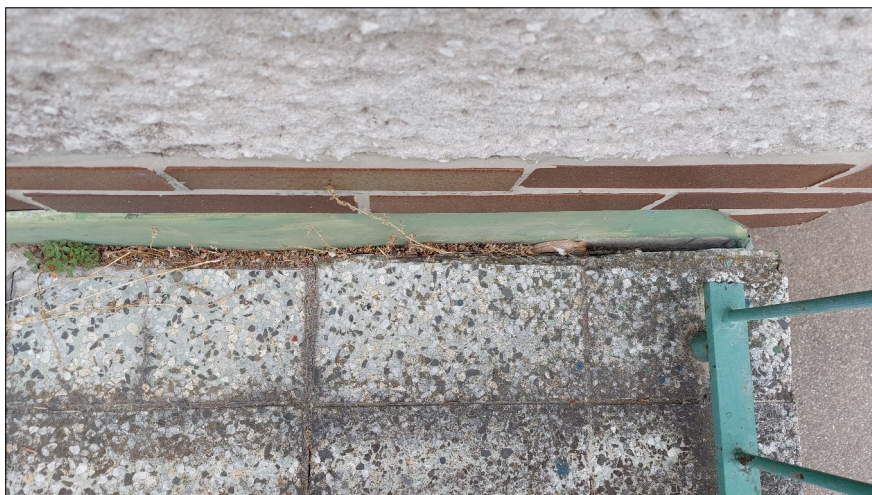
Obr.8: Netěsná dilatační spára mezi terasou a objektem

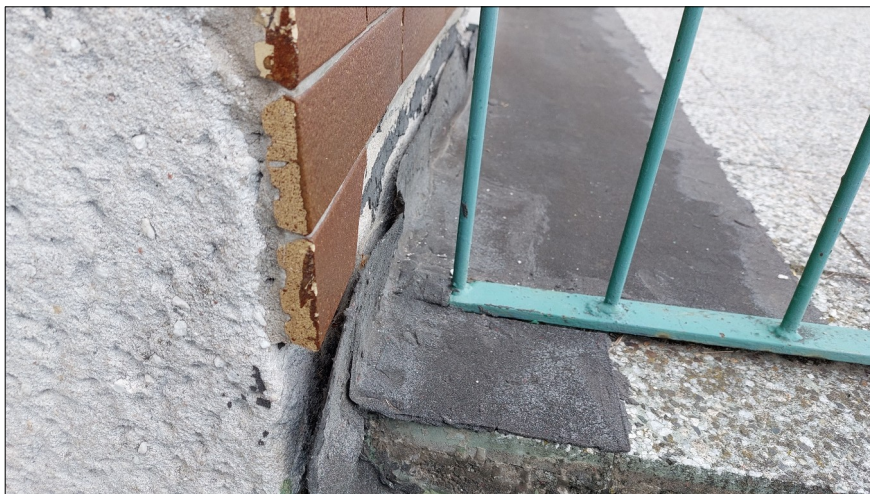
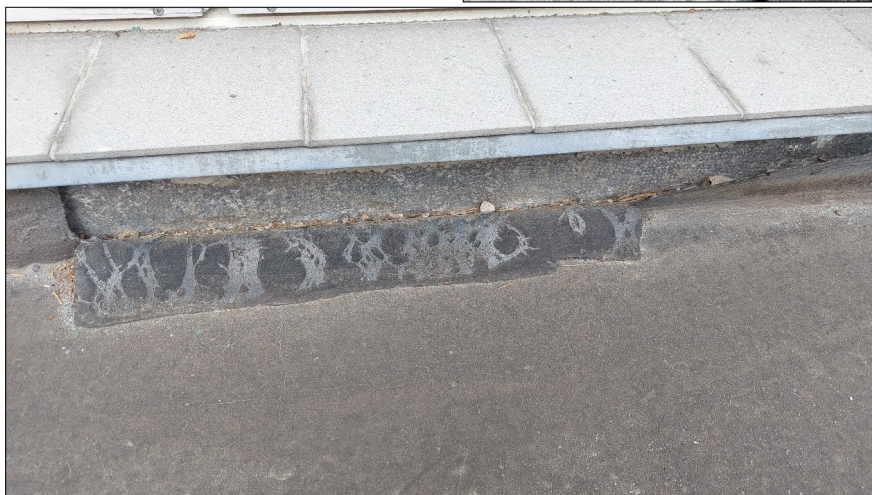
Obr.9,10: Defekty opravy dilatační spáry mezi terasou a objektem

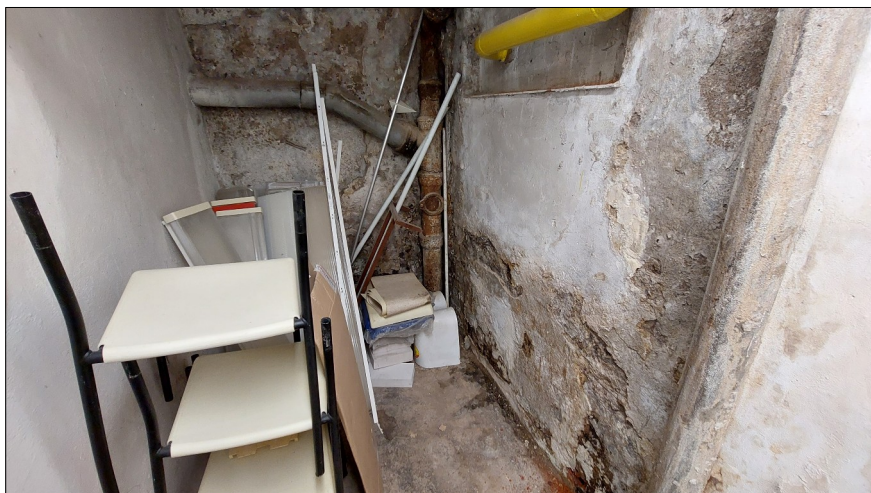
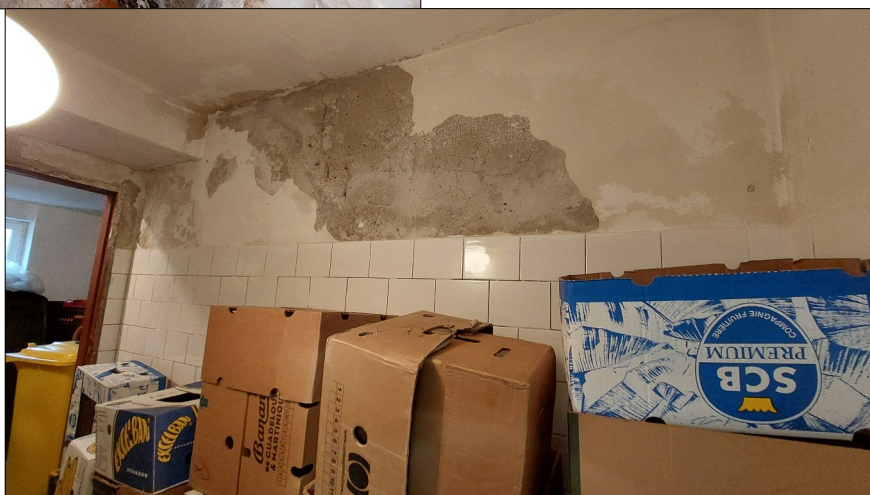
Obr.11,12: Prosakující vlhkost do suterénu a důsledky zatékání terasou

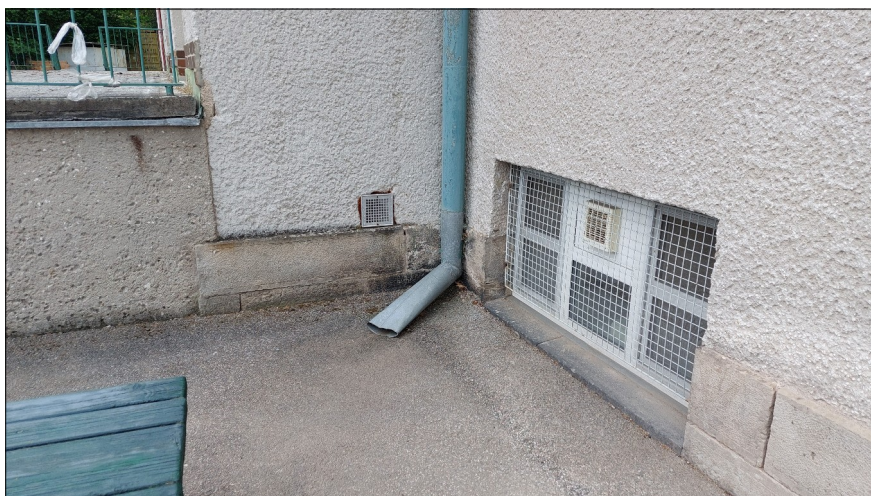
V neposlední řadě na vlhkost zdiva objektu podílí i nedostatečně odvedené dešťové vody do bezpečné vzdálenosti od objektu nebo jejich odkanalizování. Většina svodů vyúsťuje přímo na okolní terén, v jednom případě je dokonce vyveden přímo v blízkosti základového zdiva.

Obr.13: Běžné vyústění dešťových svodů

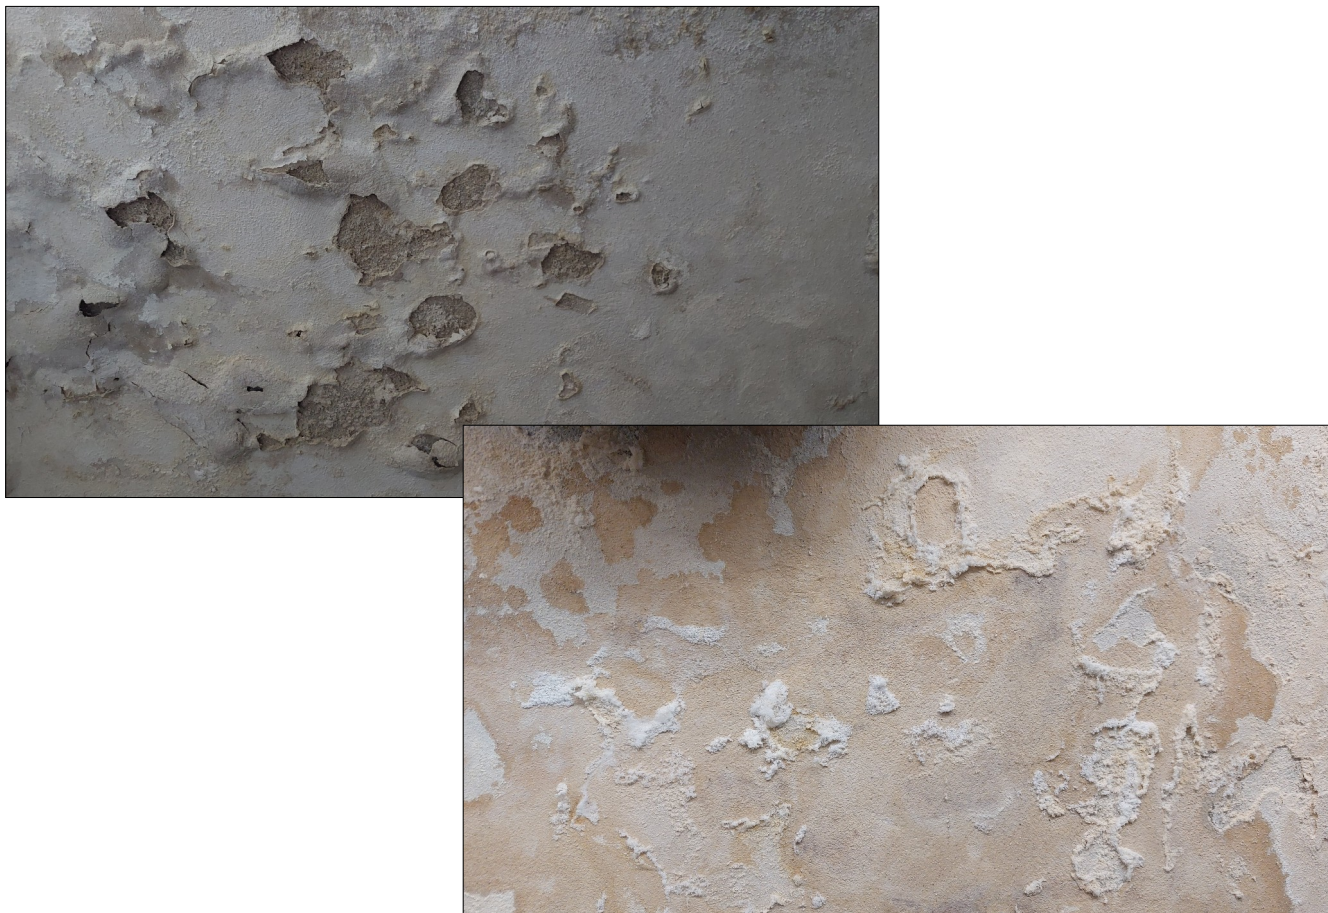
Důsledkem dotace vysoké vlhkosti je pak zasolení zdiva a omítek projevující se výkvěty vodorozpustných solí, mnohde krystalizujícími na povrchu zdiva, degradací omítek, v některých částech zcela opadávajících s počínající degradací zdiva.

Obr.14,15: Příklady výkvětu vodorozpustných solí

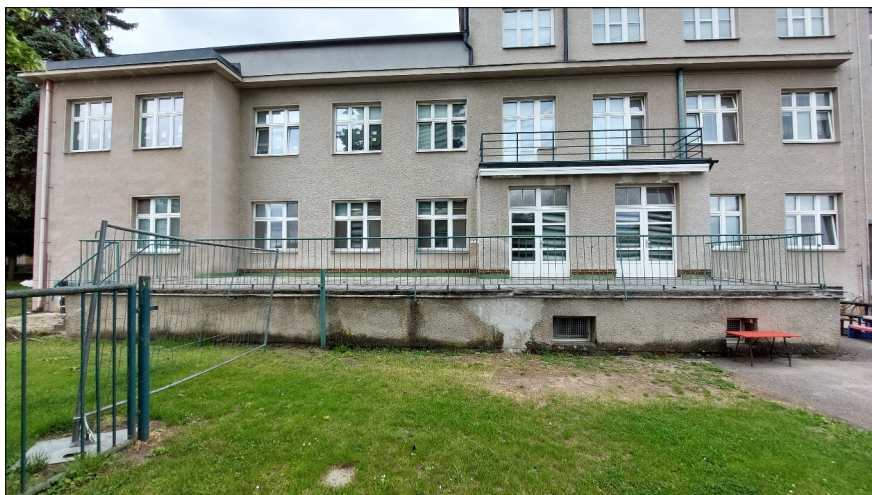
Odstříkující dešťová voda a tající sněhové návěje v kombinaci se vztlínající vlhkostí v soklové části zdiva objektu způsobuje další vlhkostní namáhání objektu. Většina soklu je do různé výšky tvořena pískovcovými kvádry, mnohde je však fasáda ze škrabaného břizolitu svedena až k terénu s jasně viditelnými poškozeními vodorozpustnými solemi. Na soklovém zdivu nebyla identifikována žádná účinná ochrana proti tomuto vlhkostnímu namáhání.

Obr.16: Příklad poškození soklu odstříkující dešťovou vodou a tajícími sněhovými návěji
