FOTODOKUMENTACE STÁVAJÍCÍHO STAVU ZE DNE 3.5.2023

MUZEUM VÝCHODNÍCH ČECH HRADEC KRÁLOVÉ, ODBORNÉ PRACOVISTĚ – GAYEROVA KASÁRNA

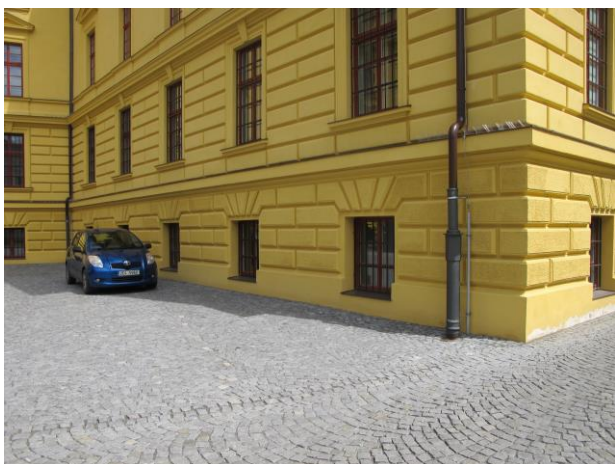
Foto č.1 – způsob provedení zpevněných ploch z drobné žulové dlažby v návaznosti na soklovou část

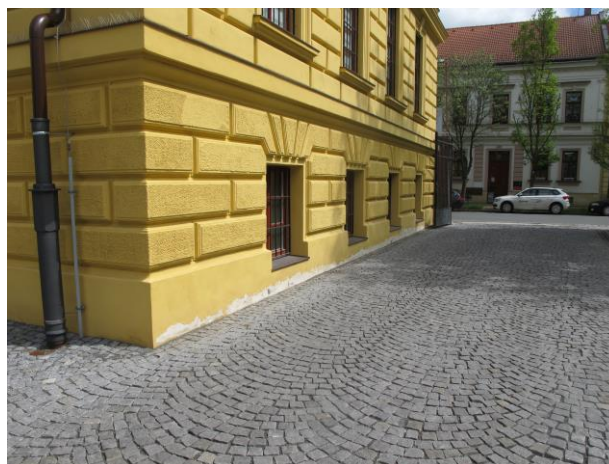
Foto č.2 – vliv zasolení od zimní údržby na soklových omítkách při vjezdu do areálu z ulice Opletalova

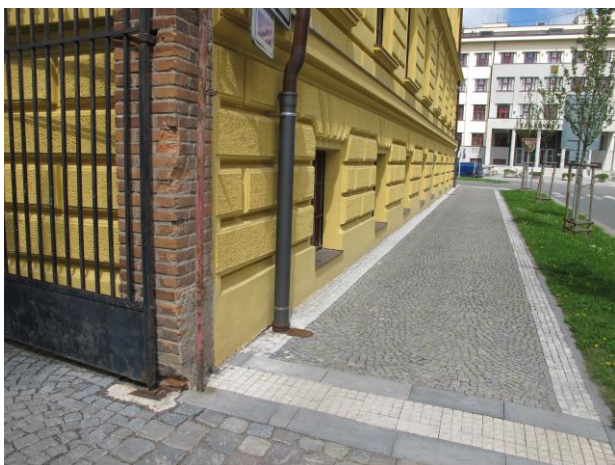
Foto č.3 – chodníkové těleso se způsobem provedení z mozaikové dlažby

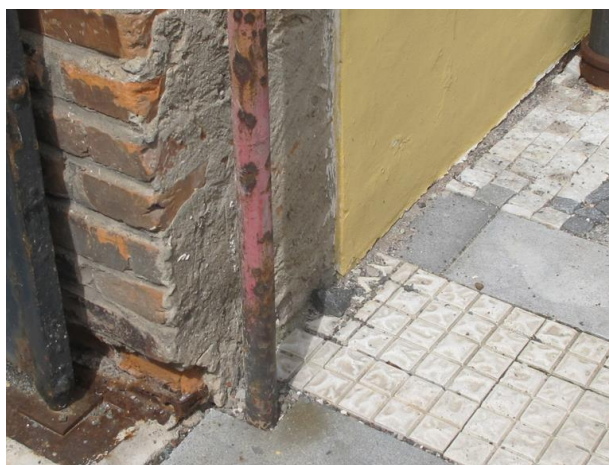
Foto č.4 – projevy opadávání štukové vrstvy s malbou

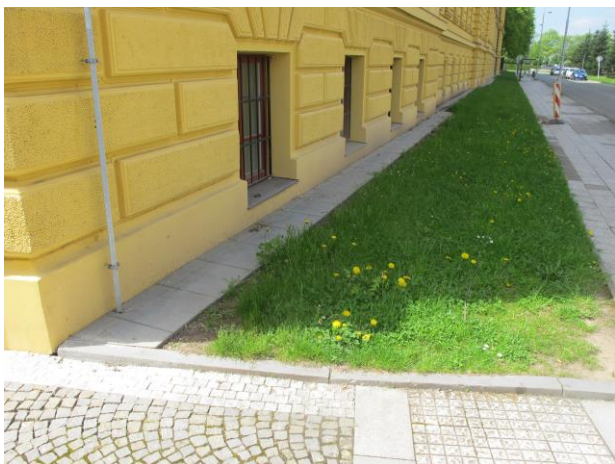
Foto č.5 – okapový chodník s travní úpravou podél ulice Šimkova

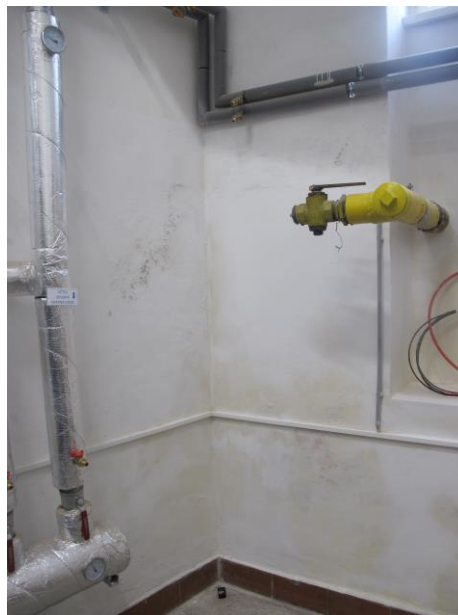
Foto č.6 – vlhkostní mapy s odpařovací zónou s prostupem plynovodního potrubí v prostoru výměňkové stanice

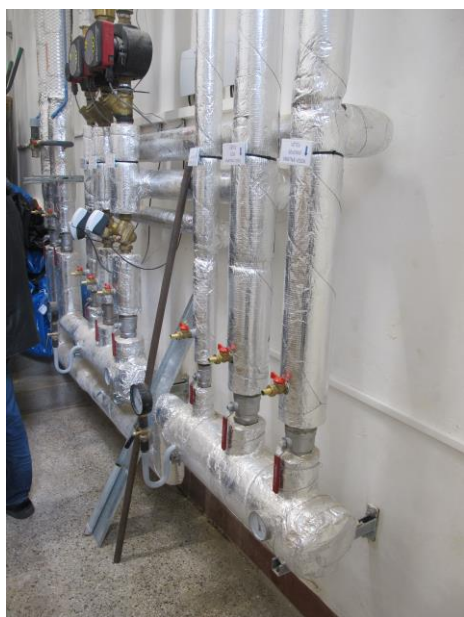
Foto č.7 – topné rozvody se složitou obnovou povrchových úprav

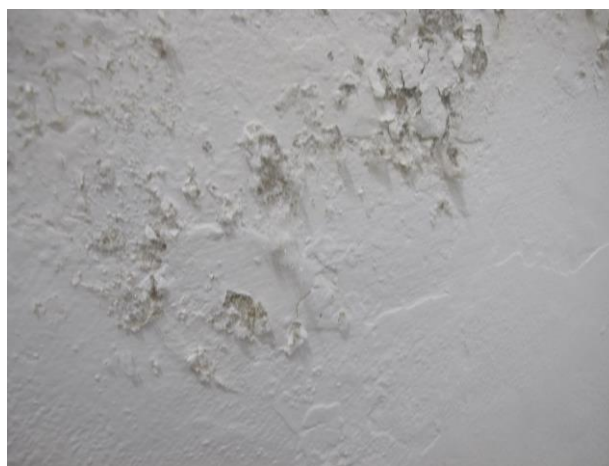
Foto č.8 – detail destrukce omítek

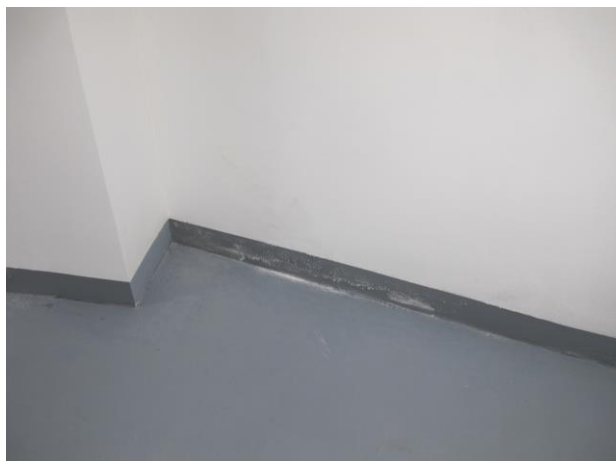
Foto č.9 – prorůstání solných výkvětů nad podlahou u dolního mezonetu

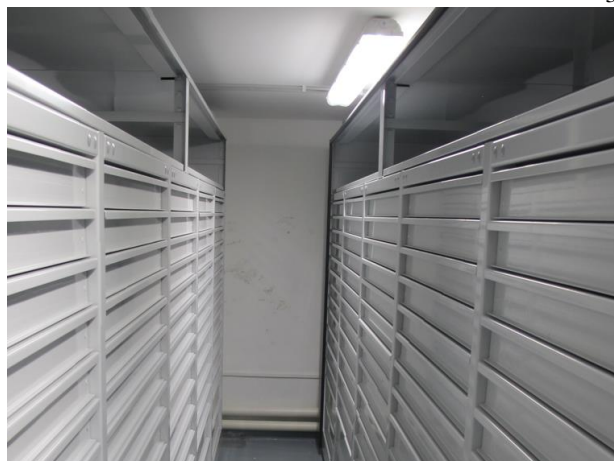
Foto č.10 – vysoká úroveň vlhkostních map u obvodové stěny ze strany ulice Opletalova

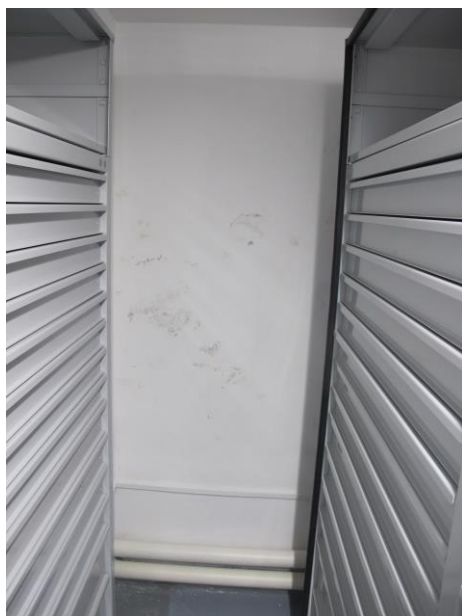
Foto č.11 – detail poškození

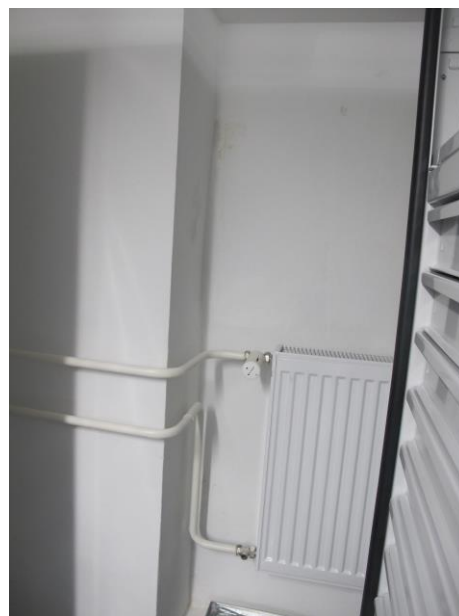
Foto č.12 – prostupy solí pod úrovní stropu vč. sprásování maleb v návaznosti na sádkartonové obložení

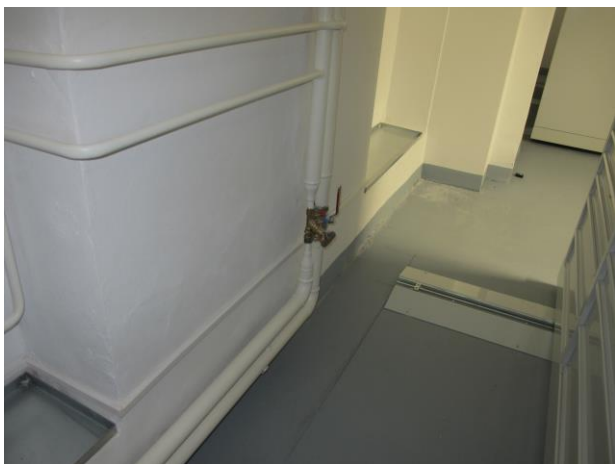
Foto č.13 – degradace povrchů omítek vč. opadávání maleb

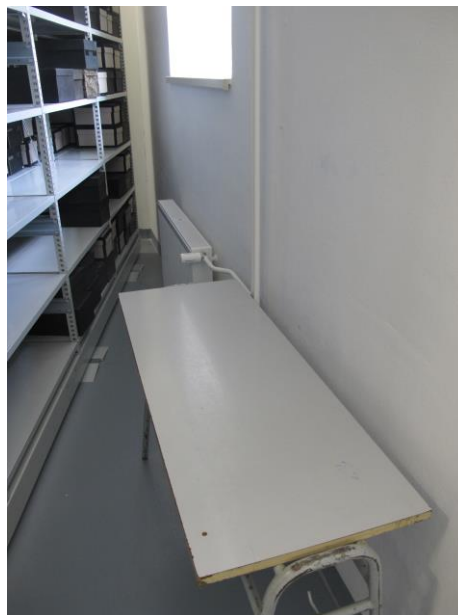
Foto č.14 – poškození vnitřních omítek v depozitáři u zvýšeného suterénu podél obvodové zdi z ulice Opletalova

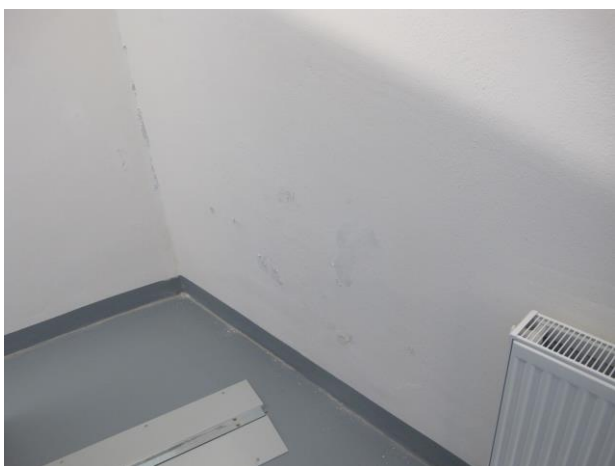
Foto č.15 – sprášování povrchů omítek po předchozí přemalbě

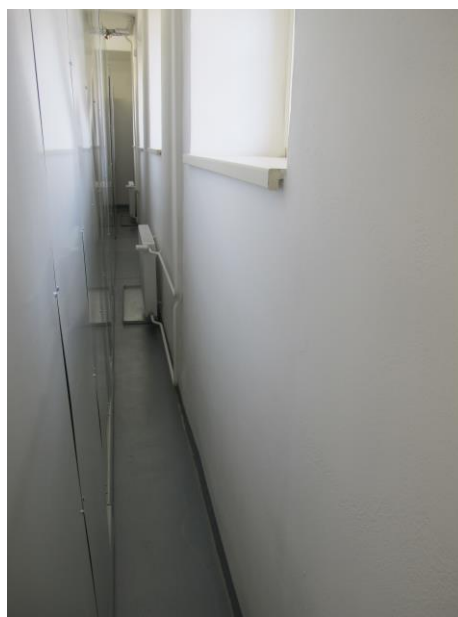
Foto č.16 – ztížené podmínky pro obnovu povrchů obvodové zdi podél ulice Šimkova

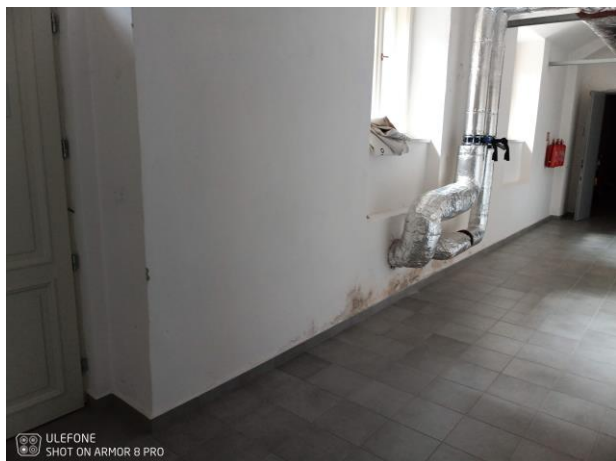
Foto č.17 – nedostatečná úprava prostupového potrubí
ve spojovací chodbě z dvorního prostranství

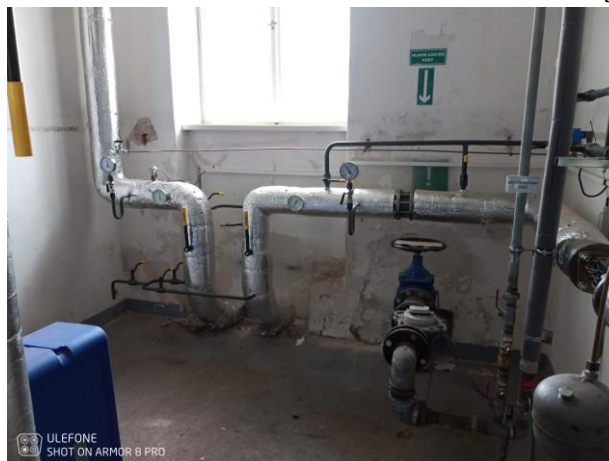
Foto č.18 – skutečný stav destrukce zdiva v technické
místnosti
