Akce: II/303 Velké Poříčí – Hronov ETAPA 2 ČÁST ÚDRŽBA SILNIC KRÁLOVÉHRADECKÉHO KRAJE (KOMUNIKACE)	Měřítko:	Formát:
	Stupeň: DUSP+PDPS	Souprava:
	Číslo přílohy:  E.1	
Příloha:  DIAGNOSTICKÝ PRŮZKUM VOZOVKY A ZKOUŠKY PAU

## ZÁVĚREČNÁ ZPRÁVA

### Diagnostický průzkum vozovky: II/303 Hronov

Objednatel:  
PUDIS a. s.  
Podbabská 1014/20  
160 00 Praha 6  
Datum zpracování: 16. 12. 2022

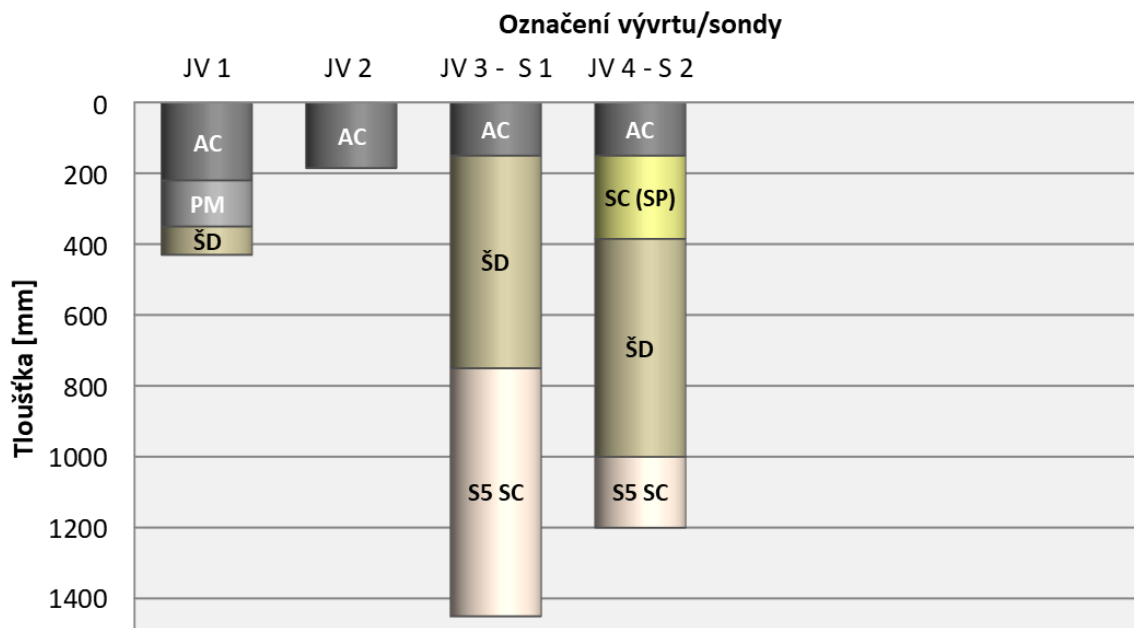
**Graf 1:** Vývrty a sondy - tloušťky vrstev vozovky

Základní informace získané z odebraných jádrových vývrťů a sond jsou uvedeny v tabulce 3, 4 a grafu 1.

č. JV	Provozní staničení	Tloušťka AV [mm]	Podkladní vrstva	Nespojení AV [hloubka v mm]
1	8,020 L	220	PM	-
2	8,061 L	185	-	-
3	8,090 P	150	ŠD	-
4	8,189 L	150	SC (SP)	-
* cementem stabilizovaný štěrkopísek

Označení		S 1		S 2	
Provozní staničení [km]		8,090 P		8,189 L	
Konstrukční vrstvy - materiál, tloušťka [mm]	1	AV	150	AV	150
	2	ŠD	600	SC (SP)	235
	3	-	-	ŠD	615
Podloží [mm]		S5 SC	> 700	S5 SC	> 200
Σ hloubka [mm]		1450		1200

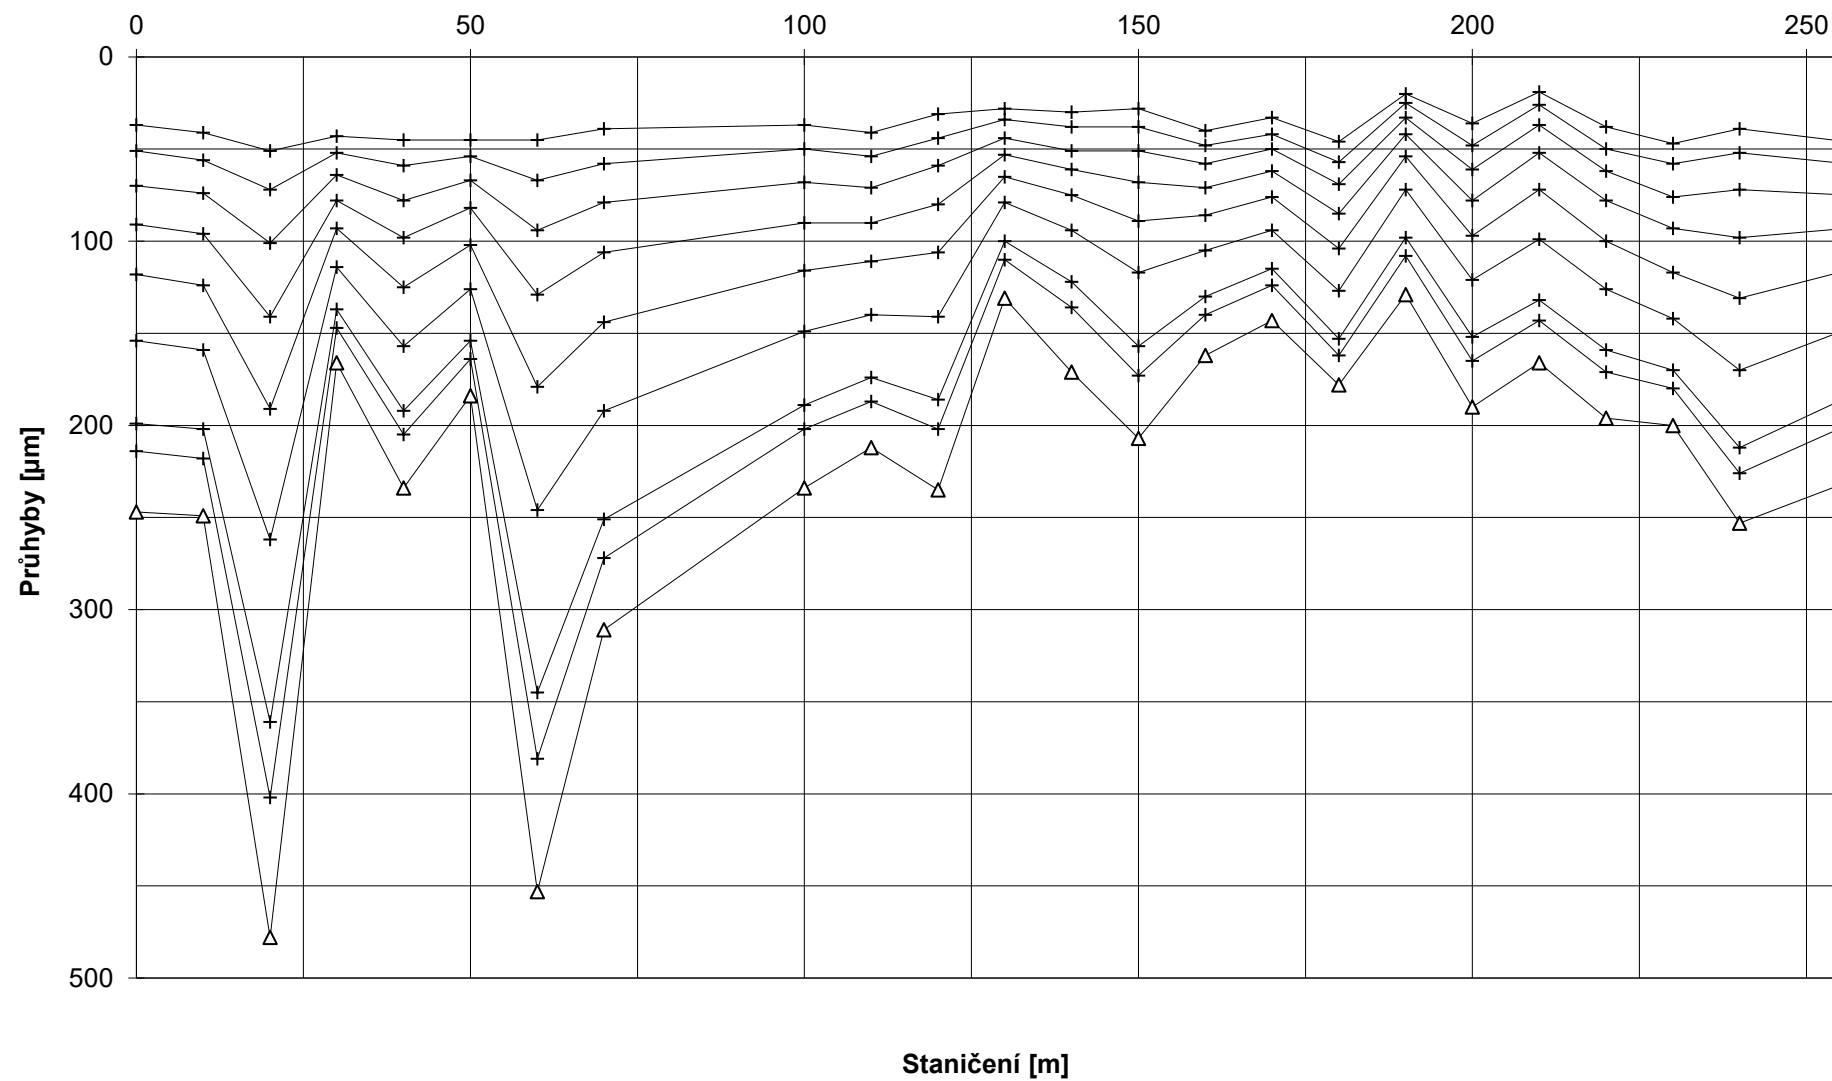
**Graf P2.1: Průběh průhybů na všech snímačích  
II/303 Hronov**

Z naměřených hodnot průhybů se vypočítaly pomocí zpětného výpočtu rázové moduly pružnosti jednotlivých konstrukčních vrstev vozovky a podloží. Rázové moduly pružnosti, změřené hodnoty průhybů na všech snímačích a grafické průběhy průhybů měřeného úseku (graf P2.1 - P2.2) jsou uvedeny v příloze 2.

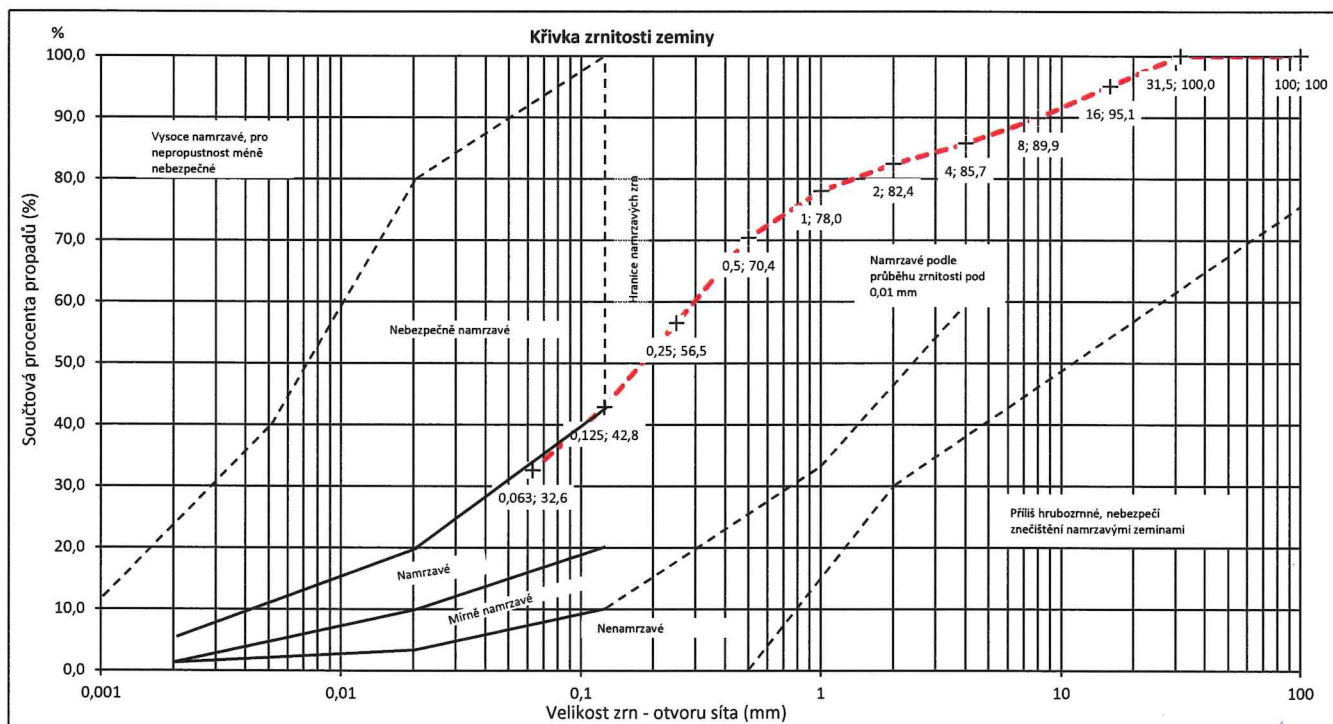
### Zařazení zkoušené zeminy podle vhodnosti (ČSN 73 6133, tab. A 1)

do násypu **podmínečně vhodná**  
pro podloží vozovky (AZ) **podmínečně vhodná**
