**Diagnostika vozovky
Silnice III/32436
Stěžery, křižovatka II/324 – Bříza, křižovatka III/32433
(km 0,000 – 3,052)**

**Zpráva pro
Údržba silnic Královéhradeckého kraje a.s.
Kutnohorská 59
500 04 Hradec Hrálové**

Květen 2024

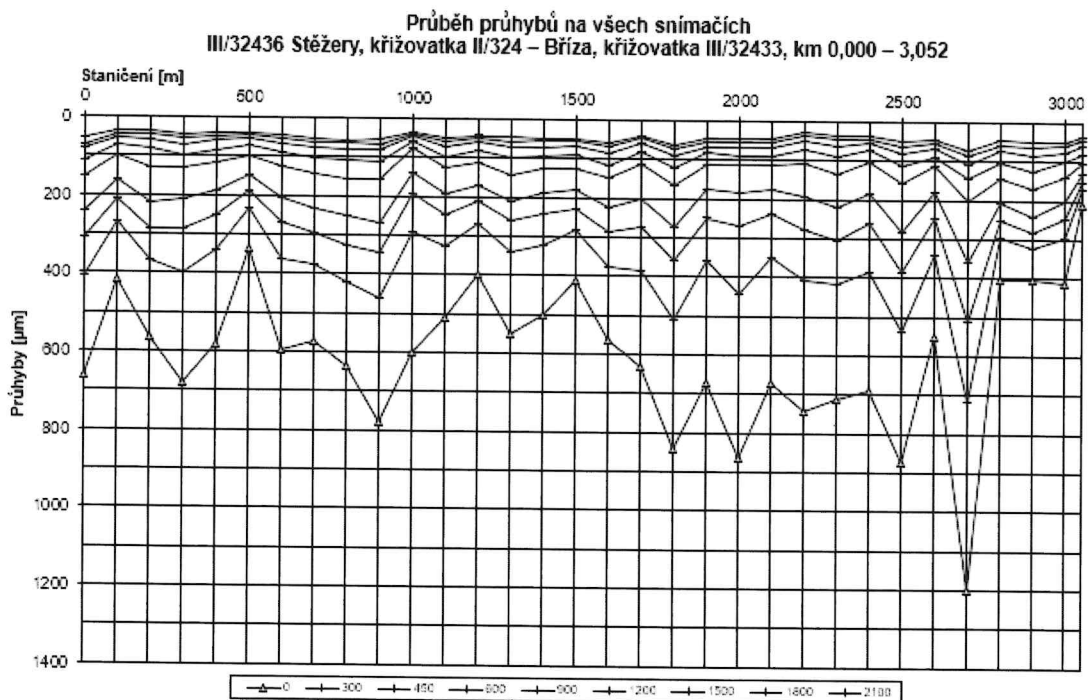
Průhyby vozovky zjištěné na snímači 0 (tj. přímo v místě působení rázového pulzu) se pohybují od 211 do 1197 μm , průměrně 601 μm .

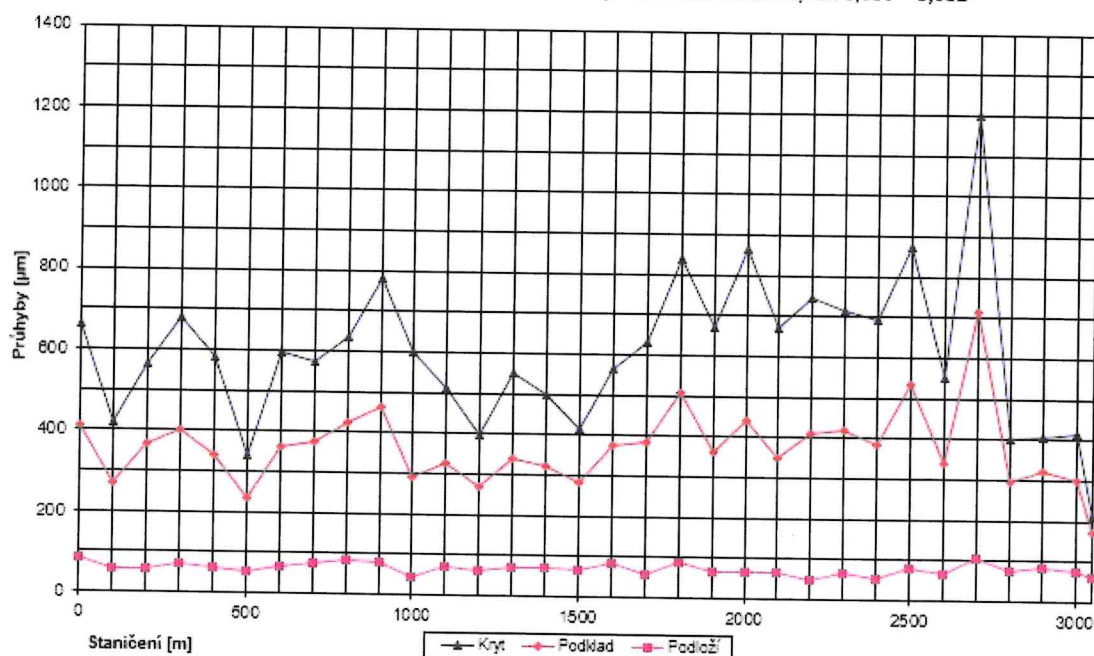
Průběh průhybů krytu, podkladu a podloží
III/32436 Stěžery, křižovatka II/324 – Bříza, křižovatka III/32433, km 0,000 – 3,052

- Asfaltové vrstvy – 1435 až 11000 MPa, průměrně 10293 MPa.
- Podkladní vrstvy – 104 až 2400 MPa, průměrně 442 MPa.
- Podloží vozovky – 33 až 146 MPa, průměrně 57 MPa.

Únosnost vozovky je zcela vyhovující v koncové části úseku (vozovka bez poruch), ve zbývajících částech úseku je únosnost nehomogenní, z pohledu hodnocené části úseku však vyhovující (snížená nebo nevyhovující pouze lokálně). Teoretické zesílení se pohybuje od 0 do 70 mm (průměrně 10 mm), zbytková životnost vozovky se pohybuje od 0 do 25 let (průměrně 21 let). Průměrný klasifikační stupeň 2.

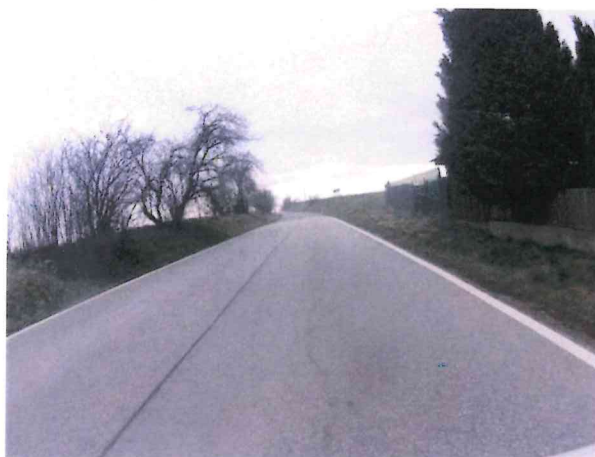
Hlubková koroze, podélné trhliny

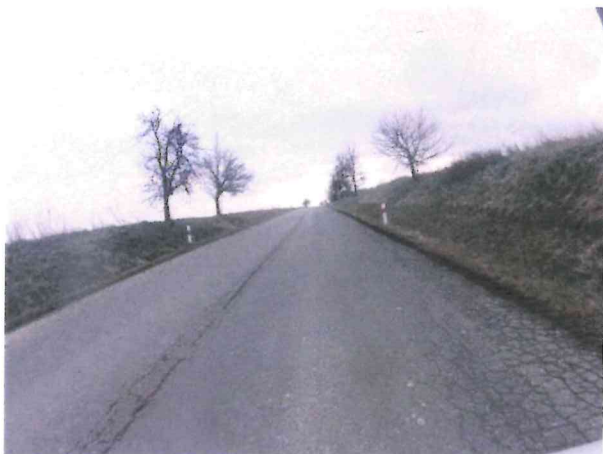
Hl. koroze, podélné rozv. a síťové trhliny, deformace

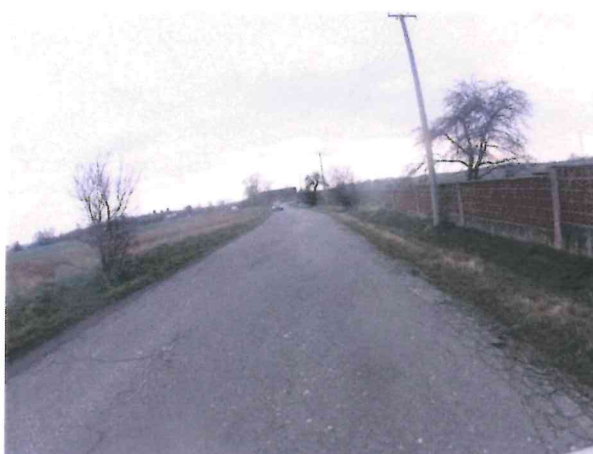
Hl. koroze, mozaikové až síťové trhliny, olamování okr.

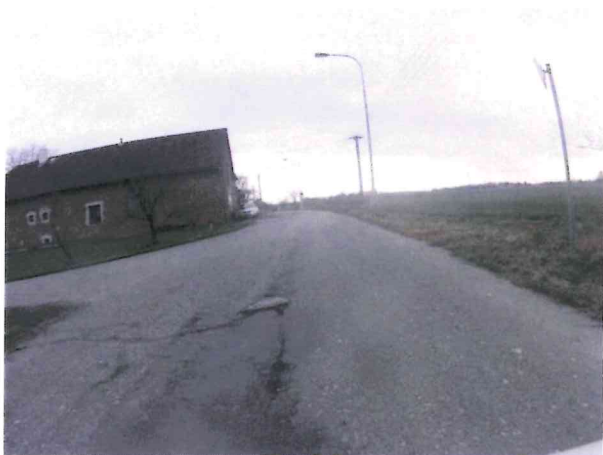
Hl. koroze, vysprávký, podélné a příčné trhliny, výtluky

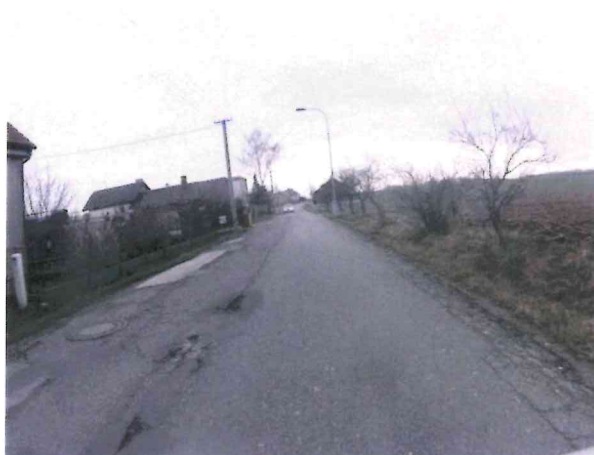
Hl. koroze, výtluky, vysprávký, síť. trhliny, deformace

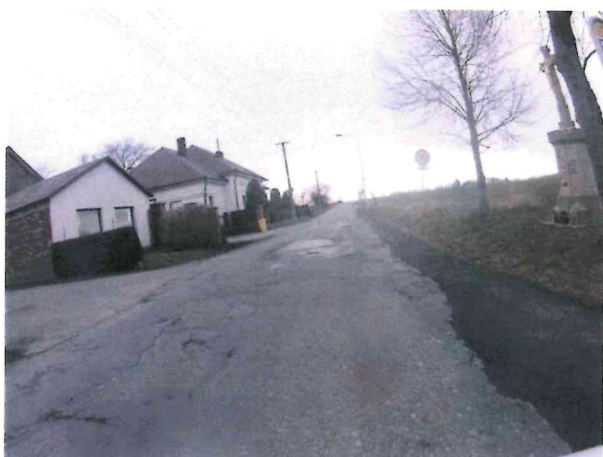
Hl. koroze, vysprávký, mozaikové trhliny, výtluky

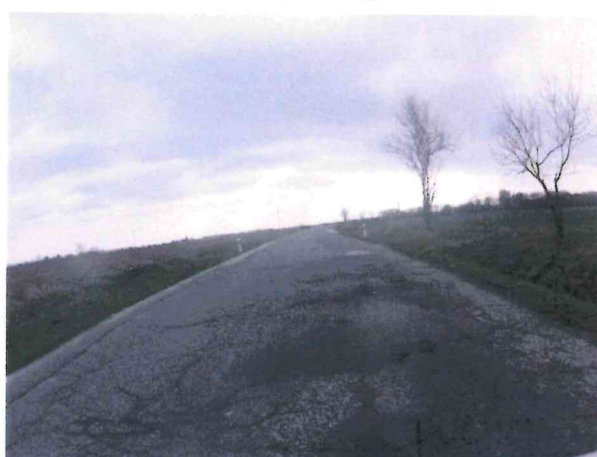
Hl. koroze, vysprávký, mozaikové trhliny, výtluky

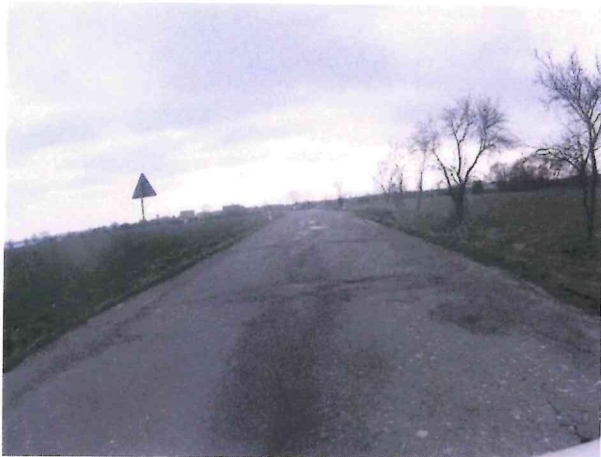
Hl. koroze, podélné a příčné trhliny, vysprávkky, deformace

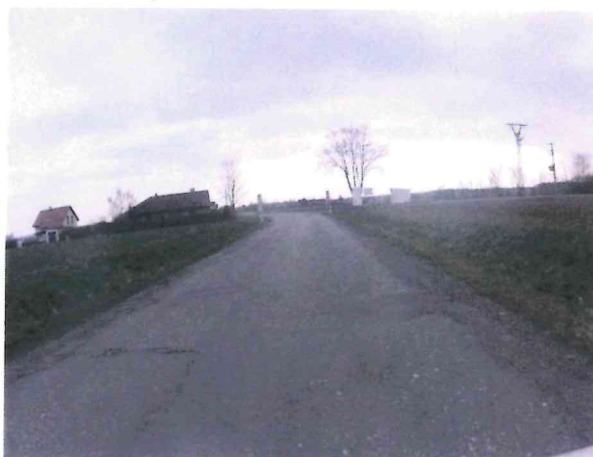
Hl. koroze, příčné trhliny, vysprávkky

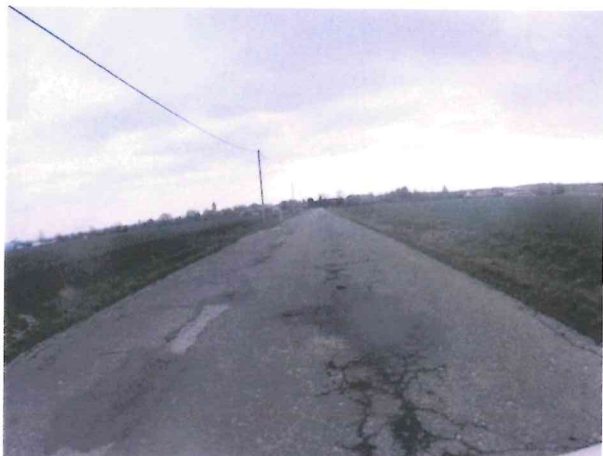
Hl. koroze, mozaikové trhliny, výtluky, nepravidelné hrboly

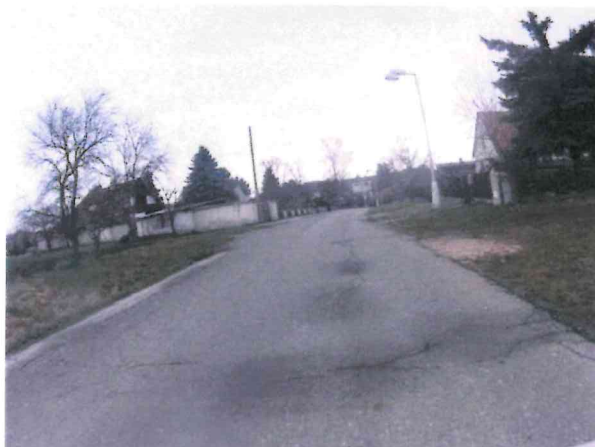
Hl. koroze, mozaikové trhliny, zvýšené nezp. krajnice

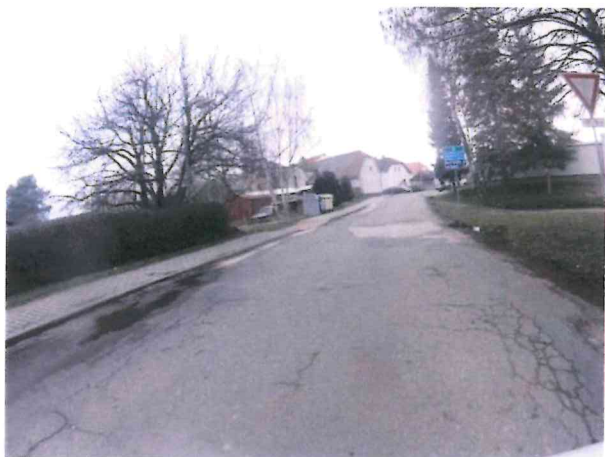
Hl. koroze, podélné rozv. trhliny, deformace, vysprávkky
