IMOS BRNO, a.s.
DIVIZE SILNIČNÍ VÝVOJ
OLOMOUCKÁ 174
627 00 BRNO

ŘÍJEN 2017

Na základě výše uvedené smlouvy o dílo provedl zhotovitel diagnostický průzkum vozovky na vybraných úsecích silnic III/2864 a III/2861 spočívající ve vizuální prohlídce s grafickým záznamem a fotodokumentací poruch, měření průhybů a posouzení únosnosti vozovky, jádrových vývrtech, vrtaných sondách a rozbořech asfaltové směsi a podložní zeminy. Posouzení parametrů vozovky je provedeno podle technických podmínek TP87. Byly stanoveny výstupní parametry k hodnocení konstrukce vozovky. Předkládá se návrh opravy vozovky.

Název:	Radim – křižovatka s I/16	
Silnice	III/2864	III/2861
Začátek úseku	km 2,900	km 4,465 = UB 0343A183 = křiž. s III/2864
Konec úseku	km 4,253 = UB 0343A183	km 6,585 = UB 0343A016 = křiž. s I/16
Délka úseku	1,353 km	2,120 km

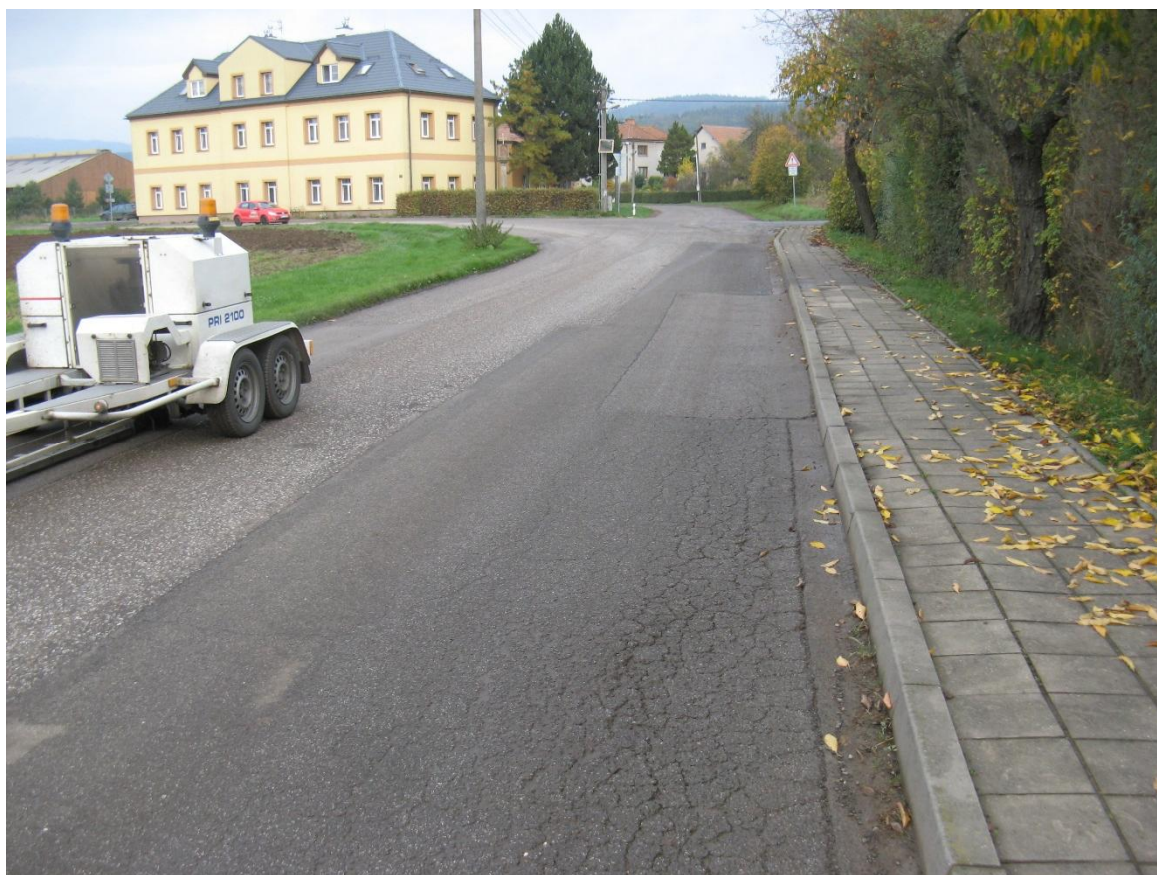
F61, km 2,960- (III/2864)
Síťové trhliny a vysprávký.

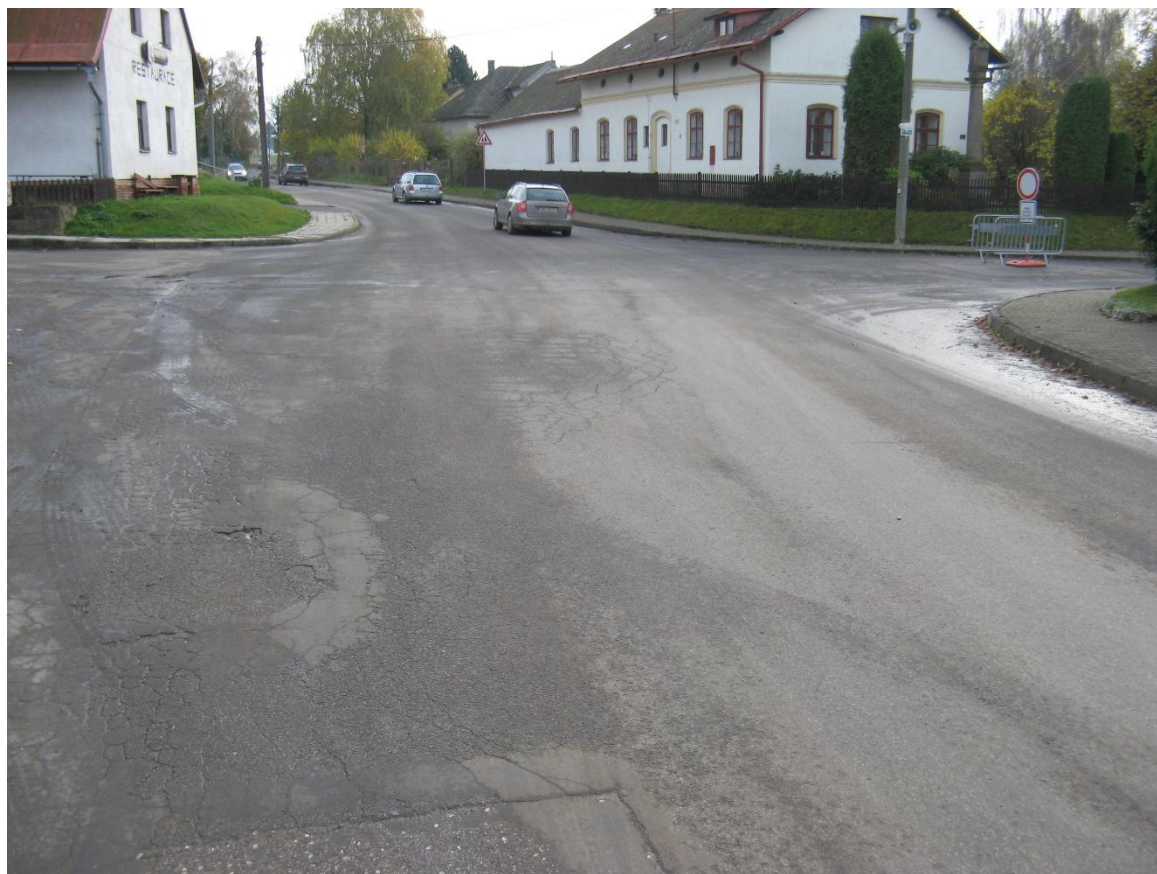
F70, km 3,360+ (III/2864)
Síťové trhliny a vysprávký na části s opraveným povrchem.

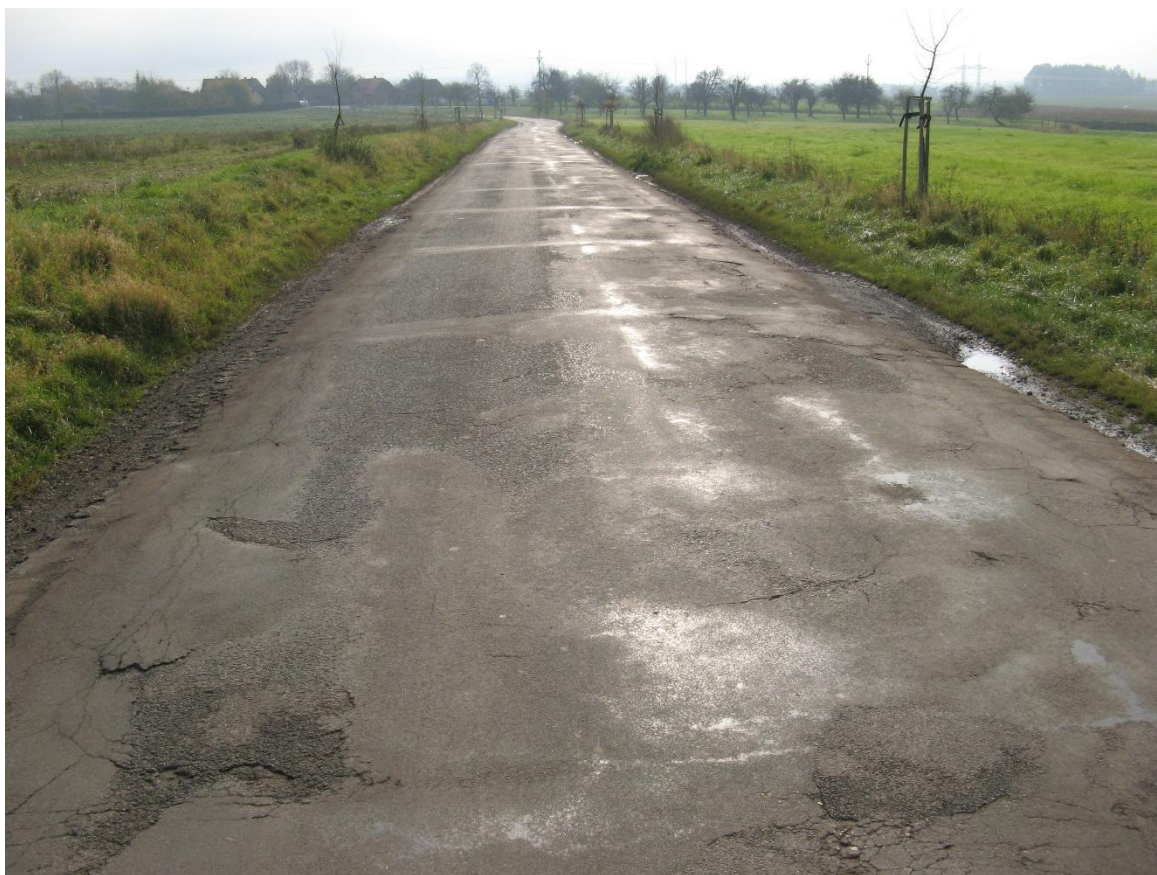
F80, km 0,910+ (III/2864)

Vysprávký, nepravidelné hrboly, příčné trhliny, zvýšené nezpevněné krajnice.

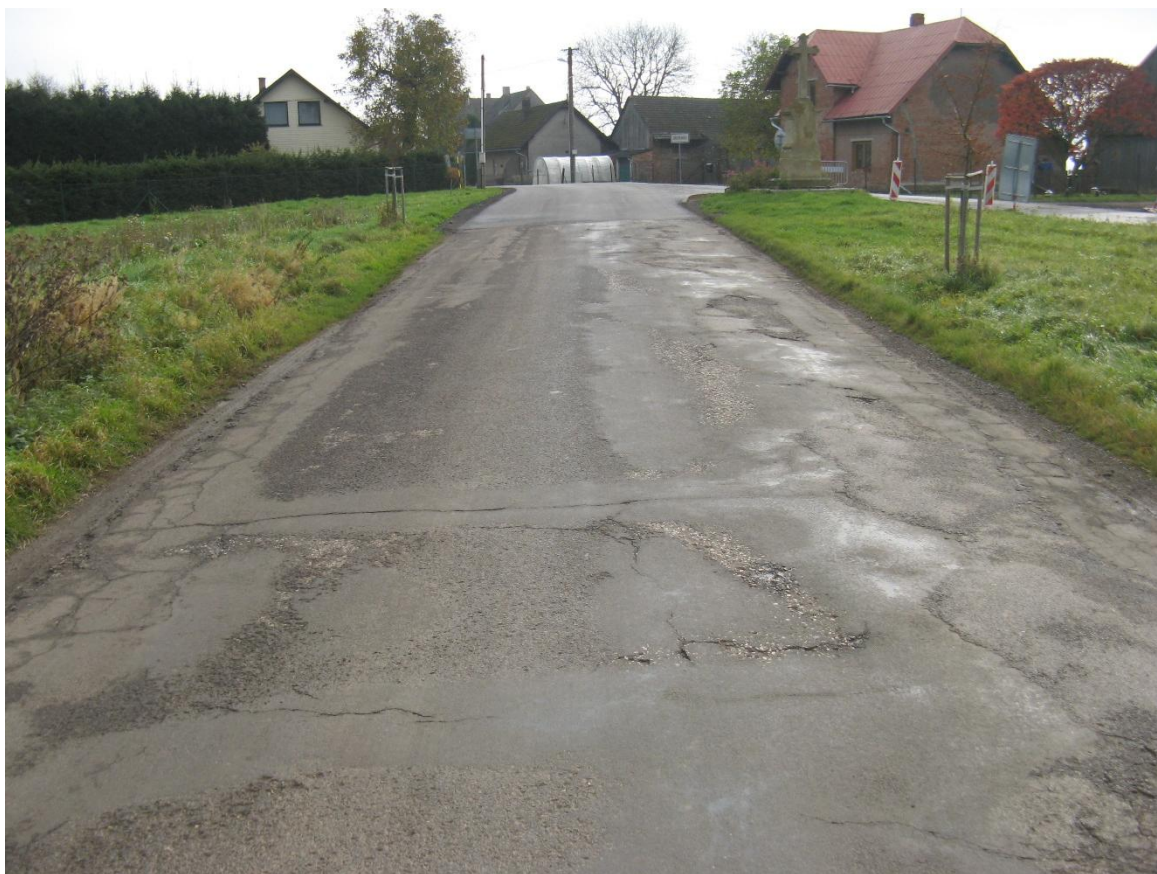
F86, km 4,210+ (III/2864)

Vysprávký a síťové trhliny podél okrajů vozovky, příčná trhlina, zvýšené nezpevněné krajnice.

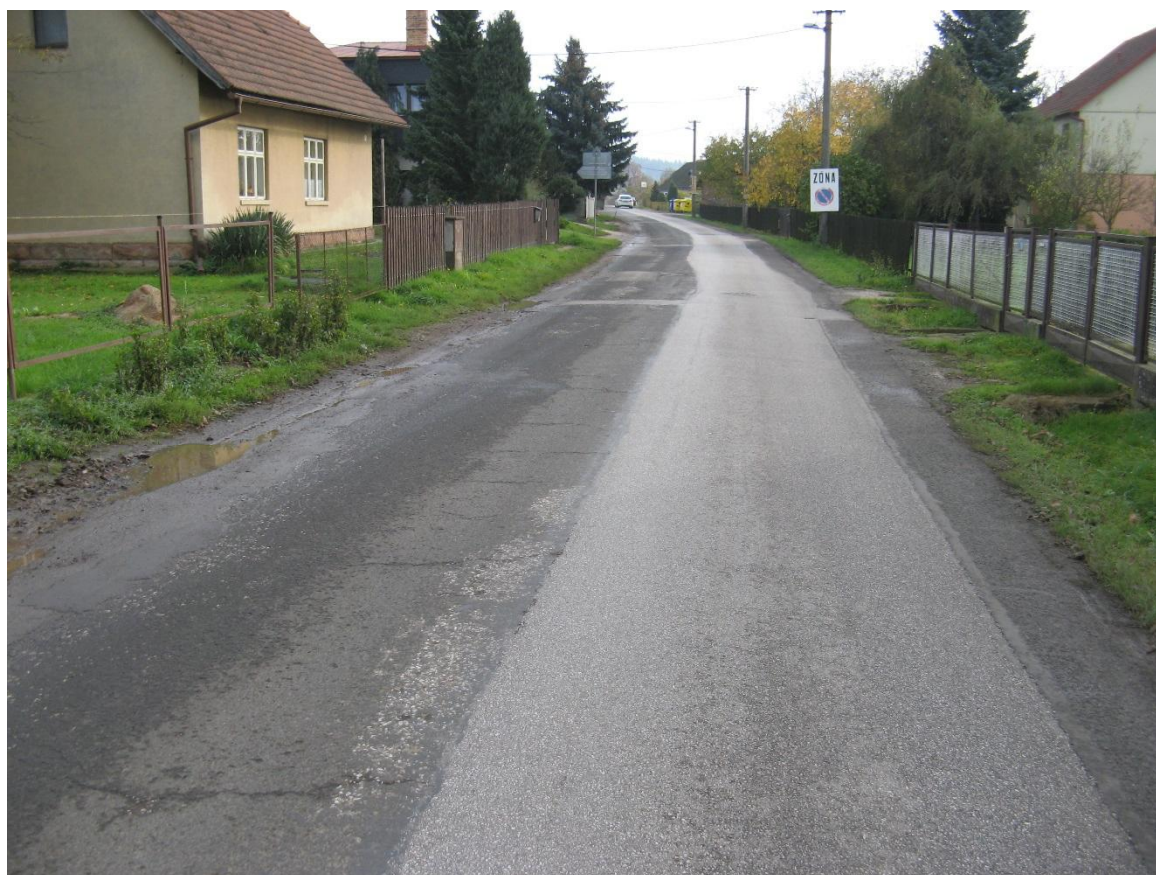
F93, km 4,560+ (III/2861)

Vpravo oprava povrchu po pokládce kanalizace, vlevo původní povrch s trhlinami a korozi EKZ.

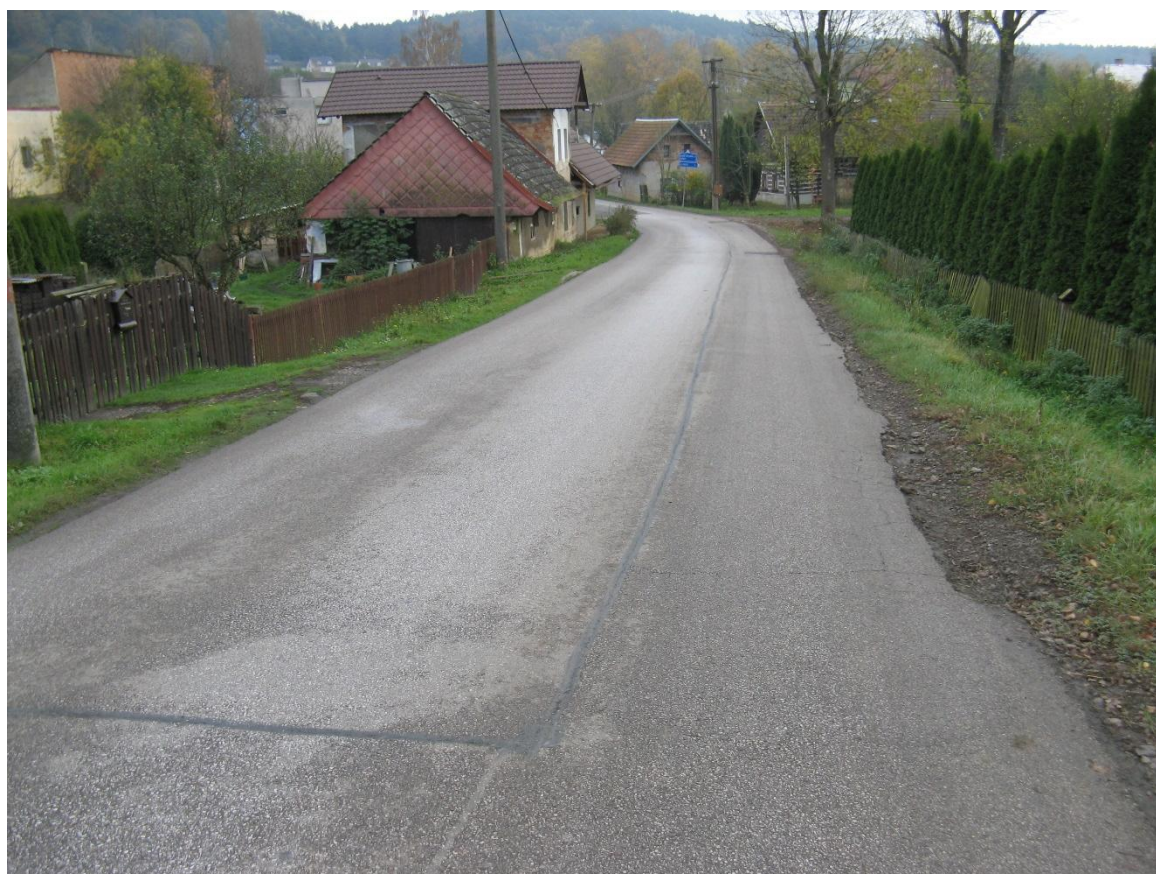
F100, km 4,860+ (III/2861)

Krátká část s opravovaným povrchem, olamování okraje vozovky.

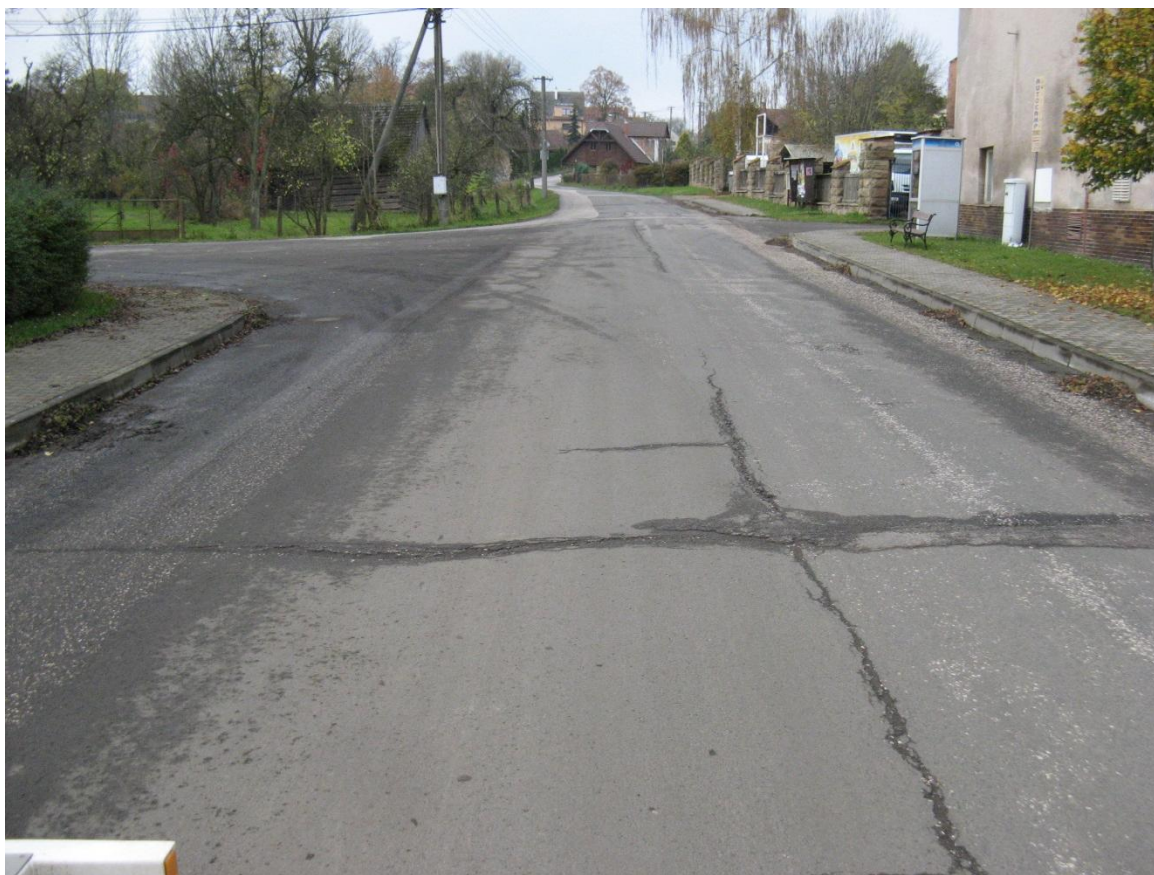
F105, km 5,050+ (III/2861)

Rozšíření profilu vozovky, příčné a podélné rozvětvené trhliny, koroze EKZ.

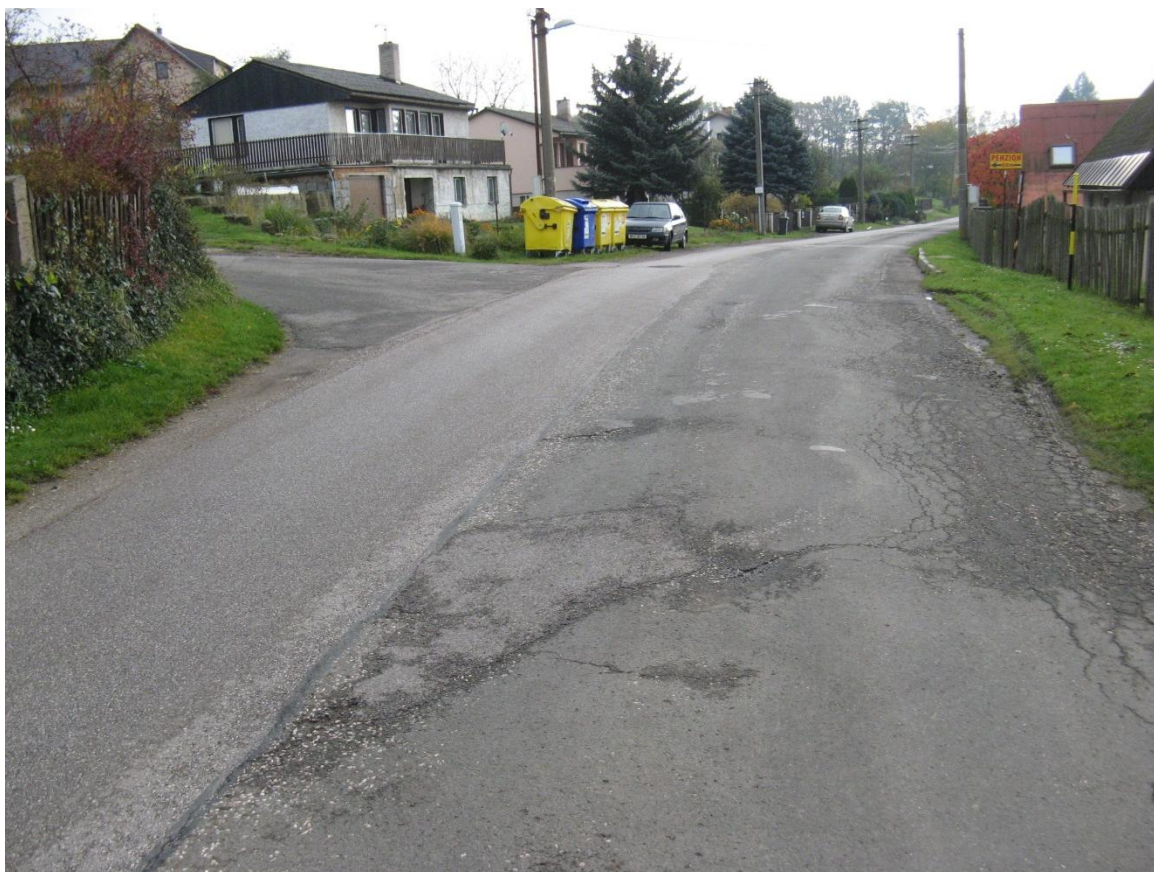
F116, km 5,410+ (III/2861)

Vlevo oprava povrchu po pokládce kanalizace, vpravo původní povrch se sítovými trhlínami.

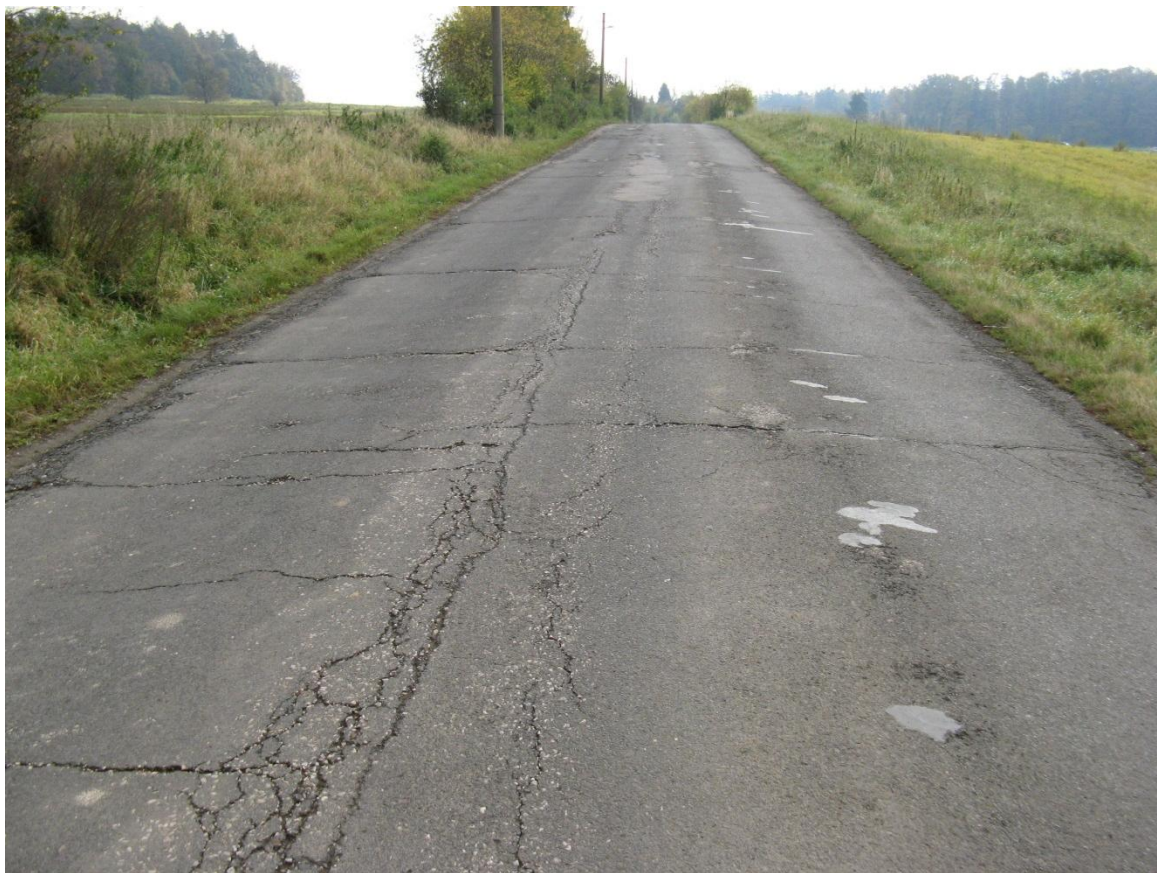
F130B, km 6,110+ (III/2861)

Podélné a velmi časté příčné rozvětvené trhliny, nefunkční odvodnění.

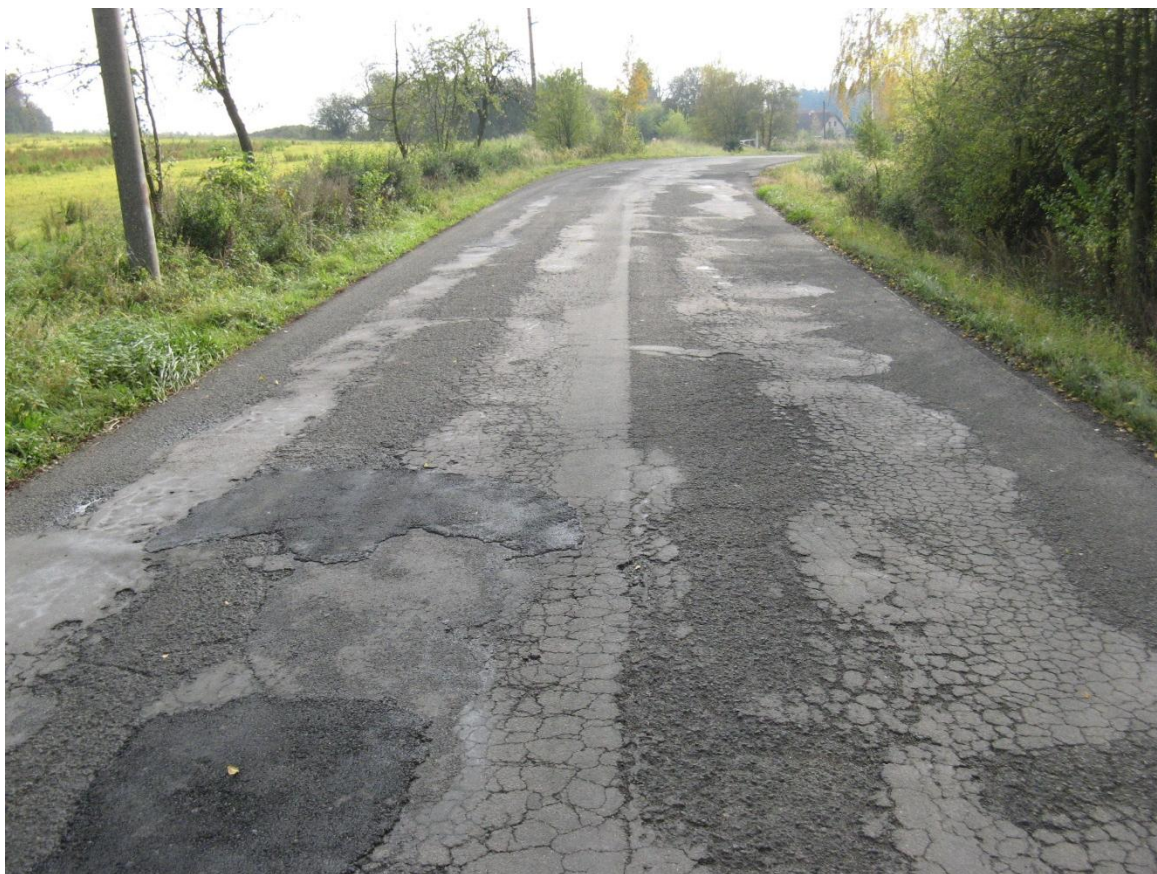
F136, km 6,360+ (III/2861)

Hlubková koroze, mozaikové nebo síťové trhliny, vysprávký, zvýšené nebezpečné krajnice.
