IMOS Brno, a.s.
Divize silniční vývoj
Olomoucká 174
627 00 Brno

PROSINEC 2019

Na základě výše uvedené smlouvy o dílo provedl zhotovitel diagnostický průzkum vozovky na vybraných úsecích silnic II/304 a III/28517 spočívající ve vizuální prohlídce s grafickým záznamem a

Název: Ul. Zelená, Česká Skalice
Okres: Náchod
Kraj: Královéhradecký

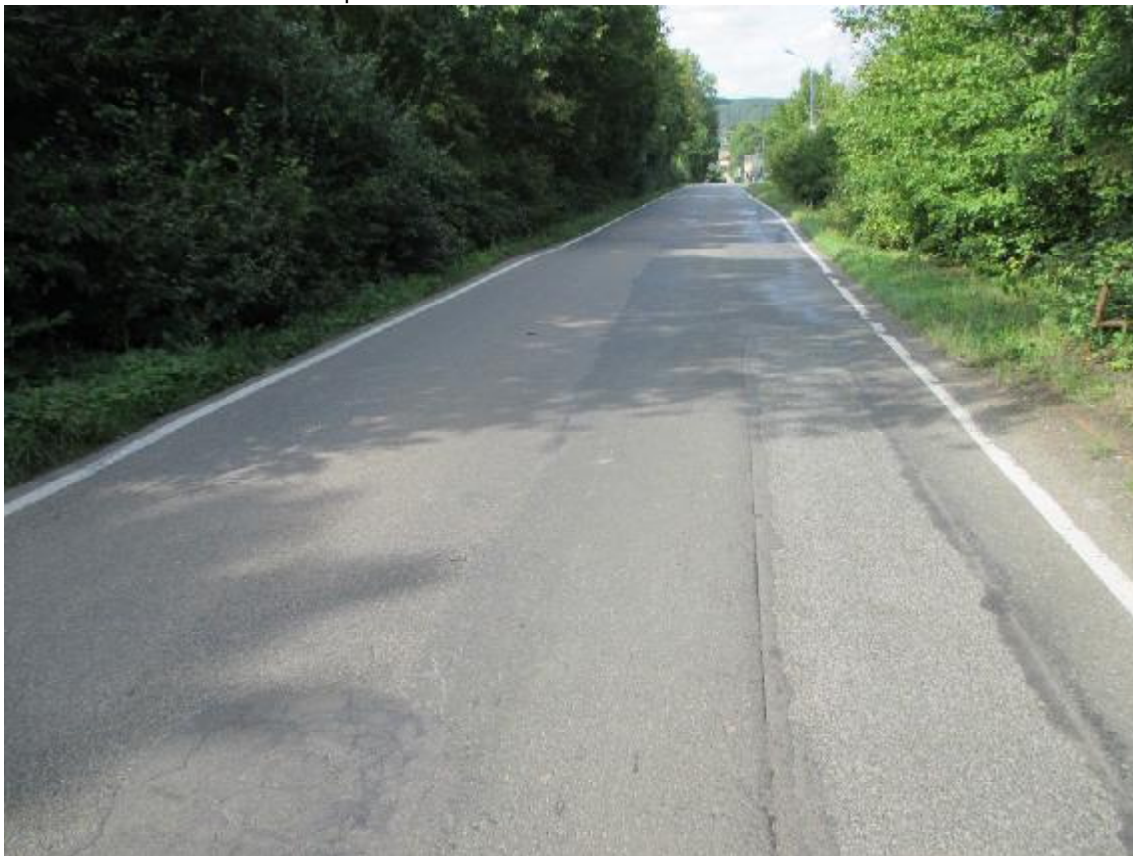
F02, km 5,490+
Vysprávka.

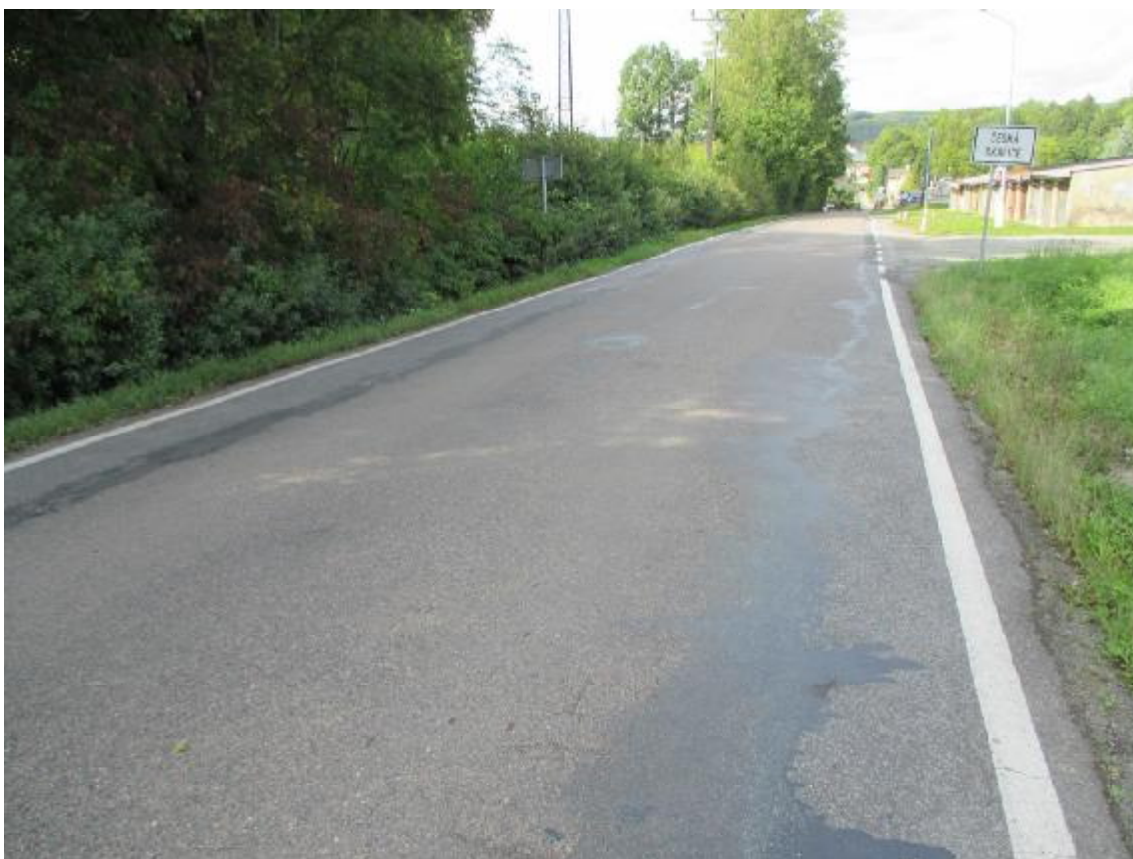
F04, km 5,560+
Vysprávky podél obou okrajů vozovky.

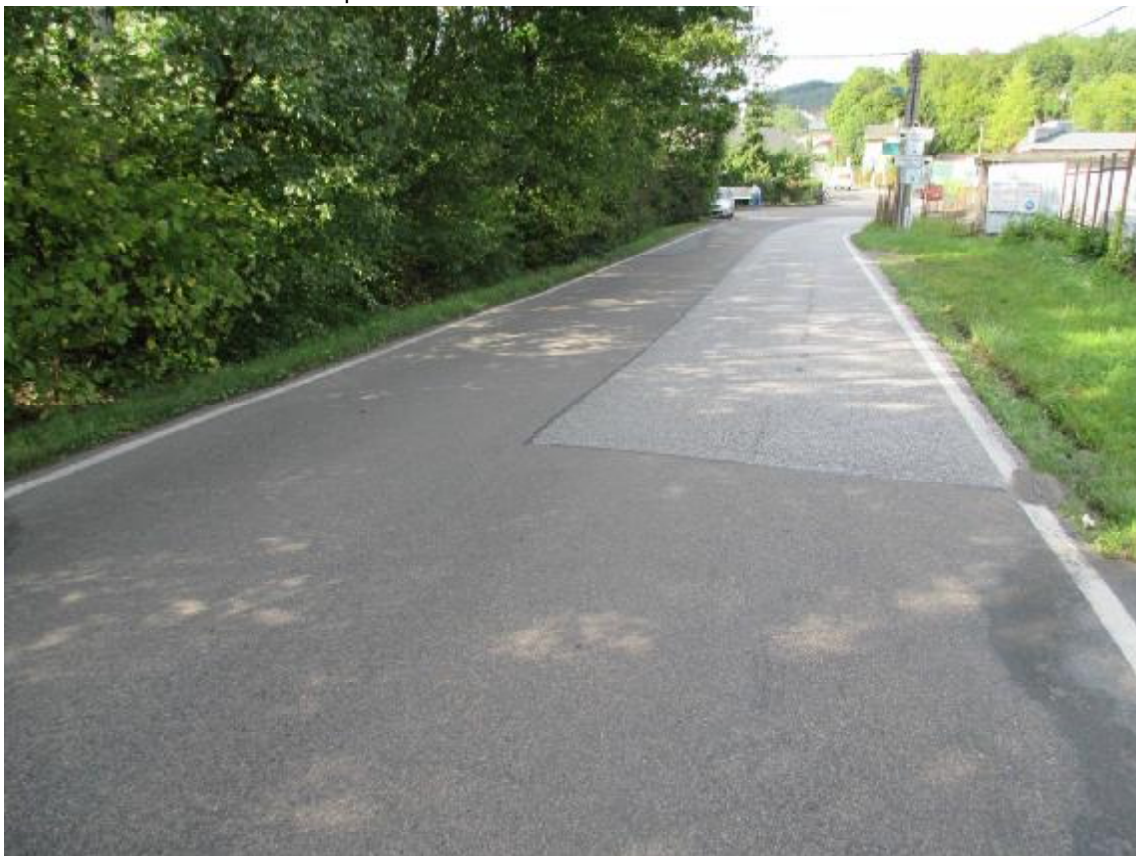
F06, km 5,660+
Velkoplošná vysprávka.

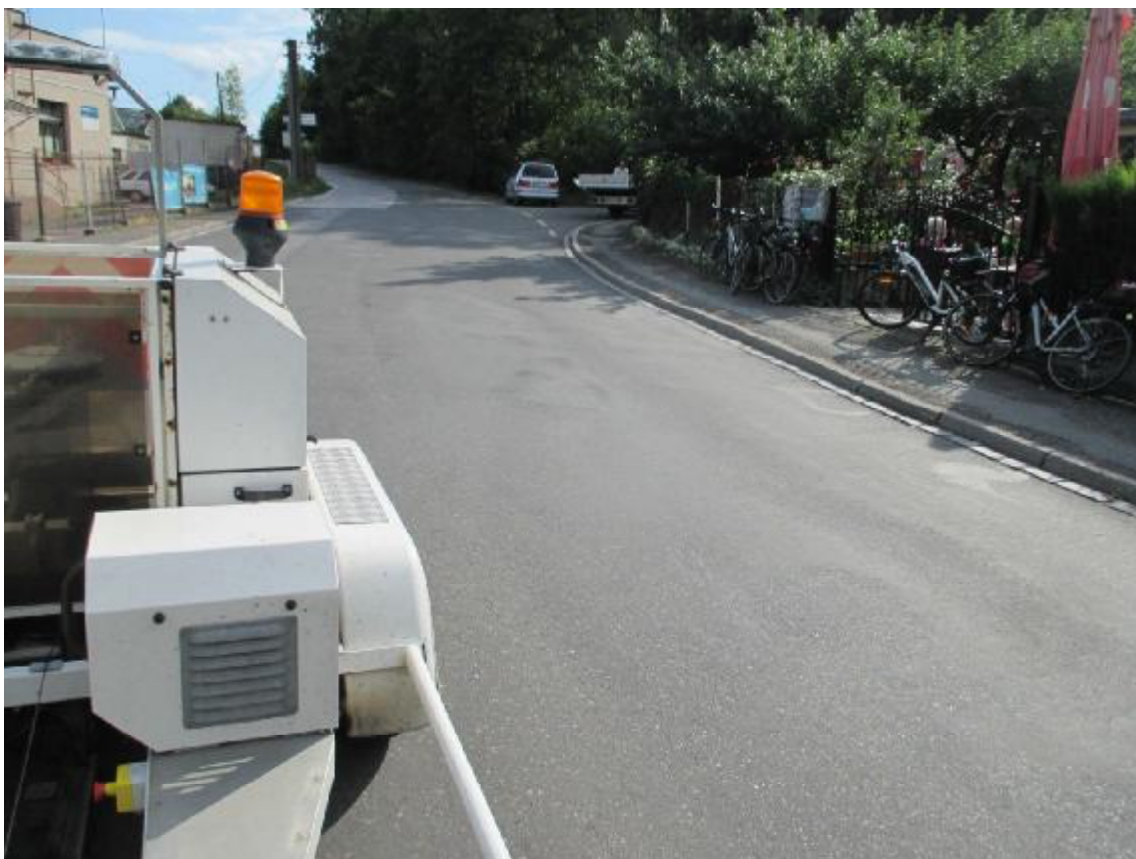
F09, km 5,760-
Nepravidelné hrboly.

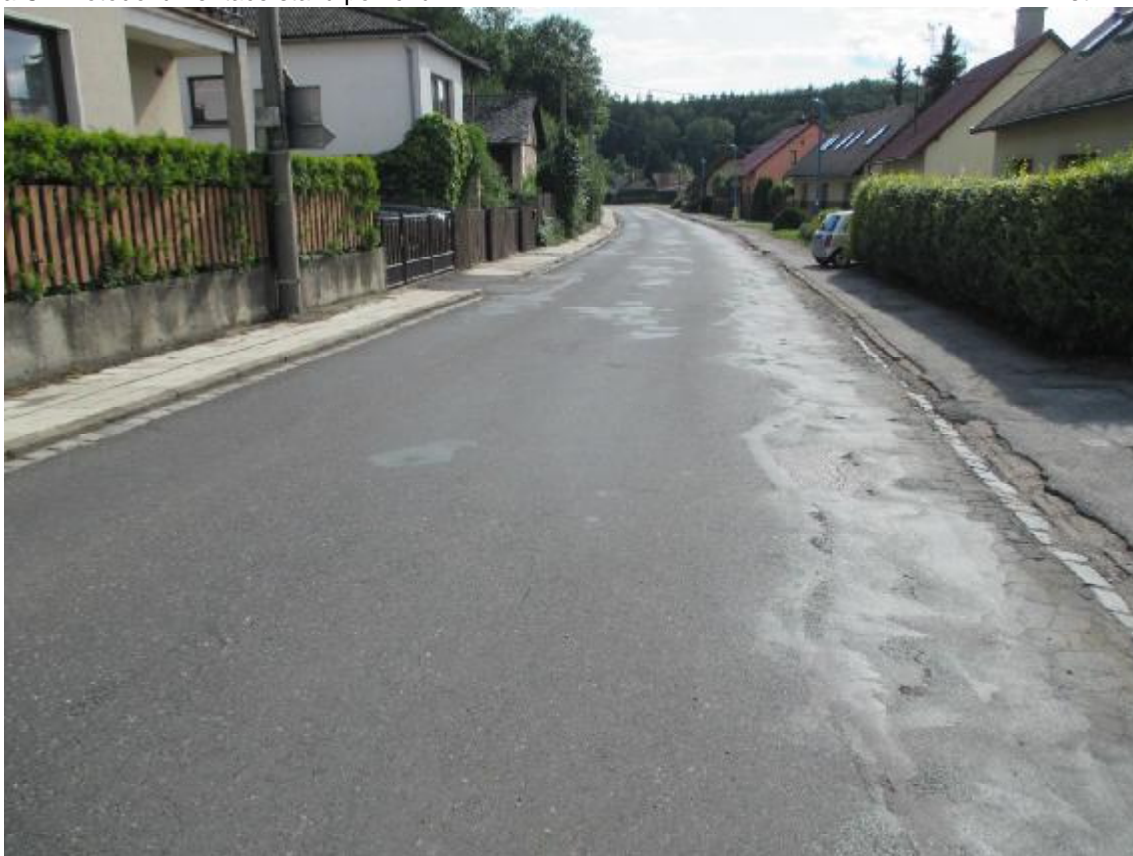
F02, km 18,590+
Síťové trhliny a deformace vpravo.

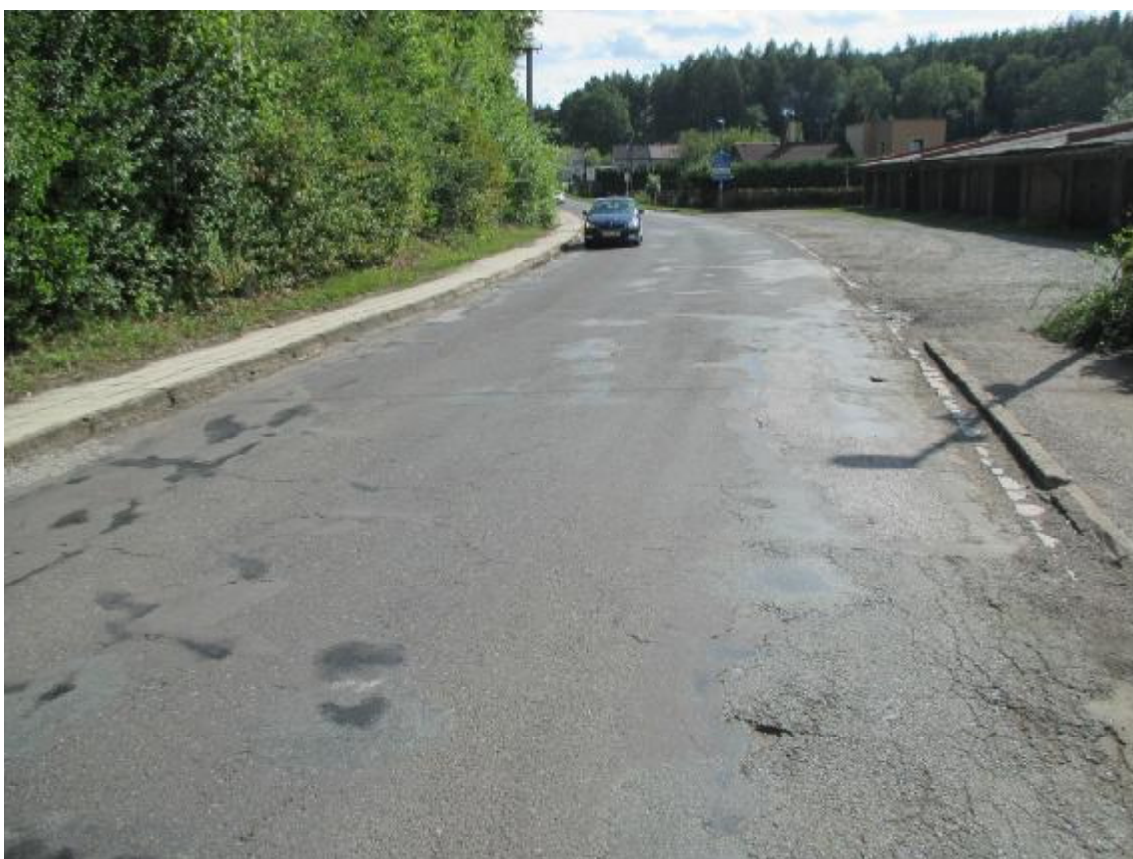
F05, km 18,710+
Síťové trhliny a deformace vpravo, v celé šířce jsou krátké nepravidelné nebo mozaikové trhliny ošetřené tryskovou metodou.

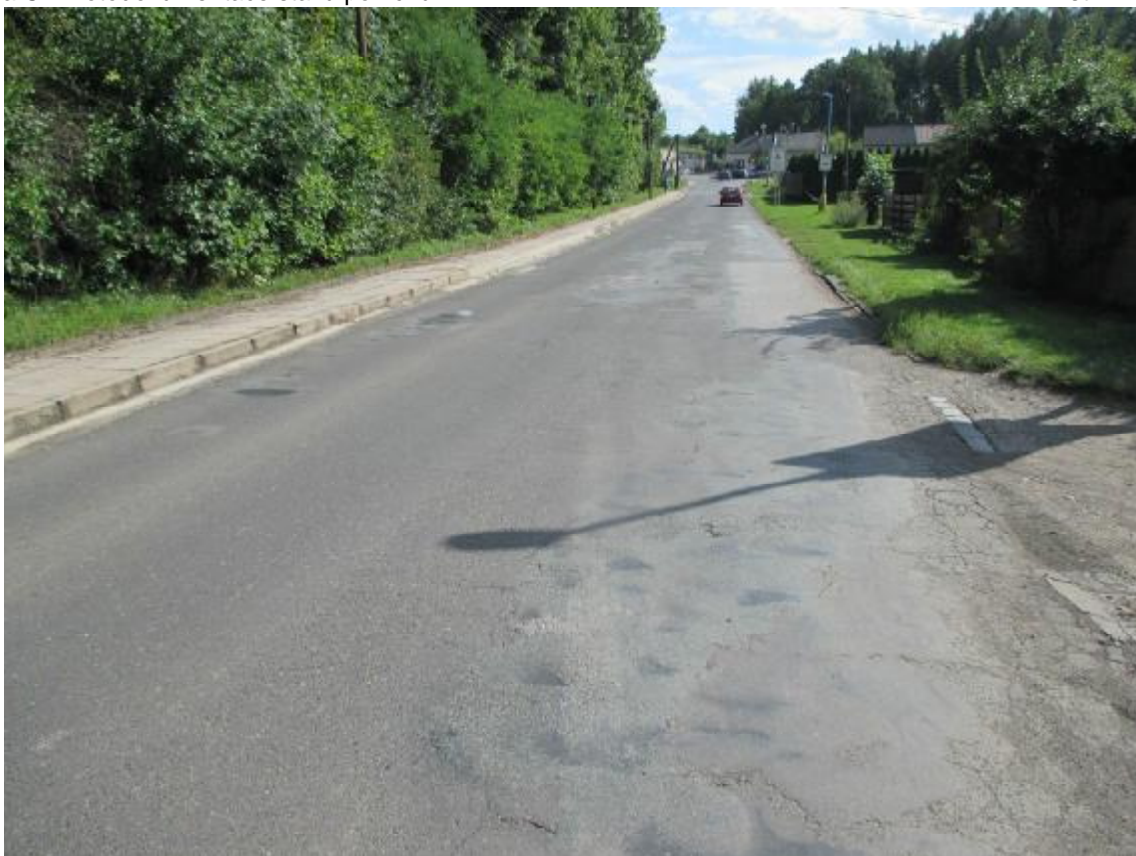
F06, km 18,760+
Síťové trhliny a deformace vpravo.

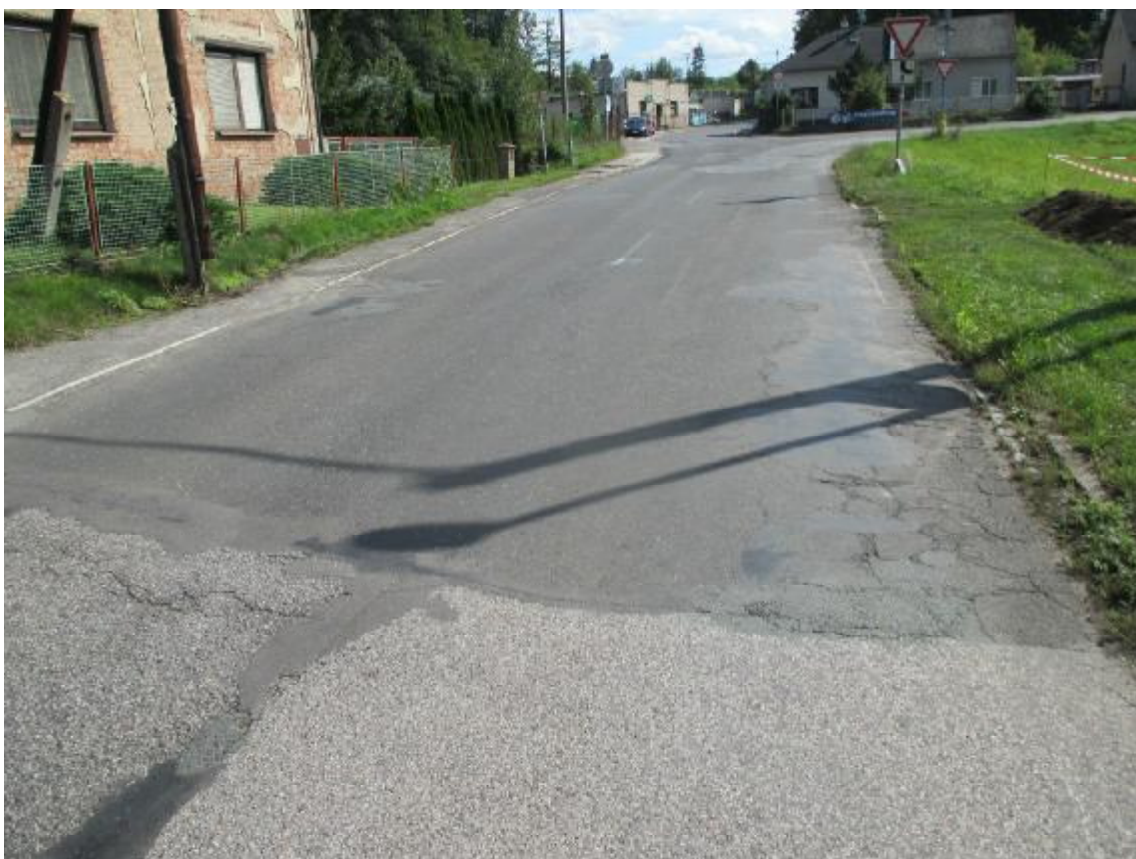
F06, km 18,860+
Změna povrchu, síťové trhliny a deformace vpravo.
