Technická zpráva

# **Havarijní oprava střešního pláště na Speciální škole v Hradci Králové Hradecká 1231/11b, Hradec Králové**

Mateřská škola, Speciální základní škola  
a Praktická škola, Hradec Králové  
Hradecká 1231/11b  
500 03 Hradec Králové  
IČO: 62693514

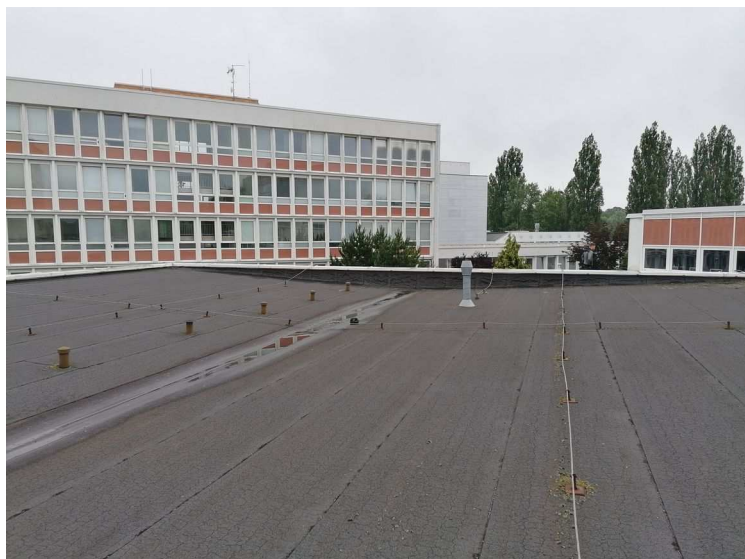
Všechny střechy na objektu jsou koncipovány jako dvouplášťové, nepochozí. Hlavní hydroizolační vrstvu tvoří dvě vrstvy izolačních asfaltových pásů. Nosnou konstrukci střech tvoří betonový strop (monolitický/stropní panely), zděné sloupky, dřevěná konstrukce krovu, která se skládá z dřevěných vaznic a krokví. Na této konstrukci je celoplošné dřevěné bednění a na něm hydroizolační vrstva z asfaltových pásů.

foto /1/ Pohled na střechu 2

Dojde k opravě horní hydroizolační vrstvy natavením nových asfaltových pásů, úpravě atik tak, aby sloužily pro odvětrání dvouplášťové střechy a zároveň nedocházelo k zafukování sněhu (zatékání) a vnikání hlodavců do střešní dutiny. Dále dojde k doteplení stropu – ke stávající tepelné izolaci bude přidána nová tepelná izolace. Nově bude na všechny střechy přidán ochranný záchytný systém proti pádu osob – viz samostatná příloha projektové dokumentace.

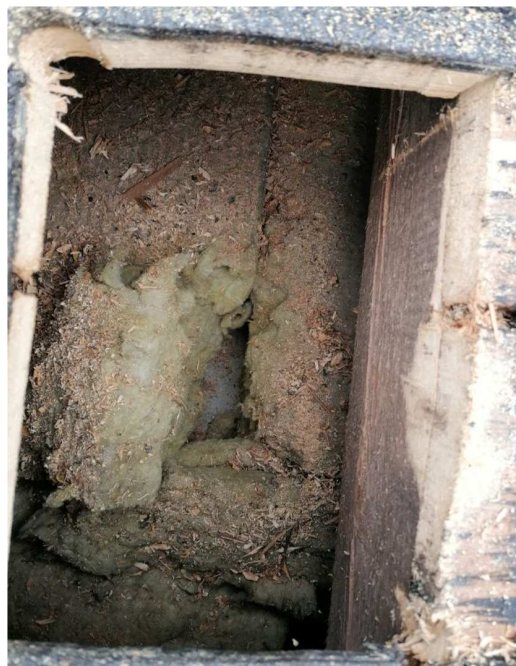
Vrstva (od exteriéru)	Tloušťka [mm]
Asfaltové pásy (2 vrstvy – modifikovaný a oxidovaný asfaltový pás)	7
Dřevěná prkna – celoplošné bednění	25
Nosná konstrukce střechy – vaznice a krokve	-
Větraná vzduchová mezera	200 - 600
Tepelná izolace – minerální vata	160
Betonová nosná konstrukce stropu	-

foto /2/ Sonda do střechy

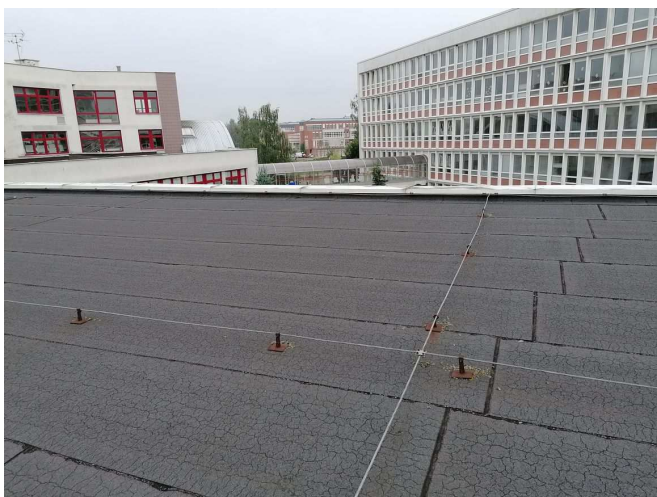
foto /3/ Hromosvod v ploše na střeše 2

Stávající hromosvod bude ze střechy demontován a po skončení opravných prací bude vrácen zpět pouze se změnou uchycení. Hromosvod je veden v ploše střech upevněný v patkách, po celém obvodu je připevněn k atikám a pospojuje veškeré kovové konstrukce prostupující střechou (foto /3/ - foto /4/). Před realizací oprav hydroizolačních vrstev a atik bude stávající hromosvod demontován a po skončení oprav bude vrácen zpět - nově bude osazen do podpěrných betonových patek a bude provedena nová revize.

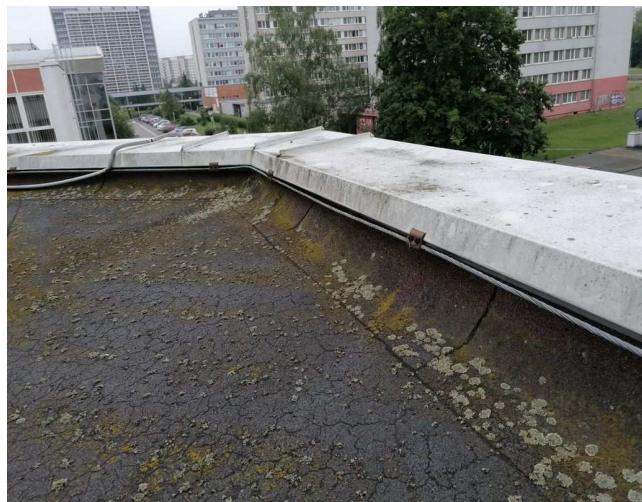
foto /4/ Hromosvod uchycený na oplechování atiky

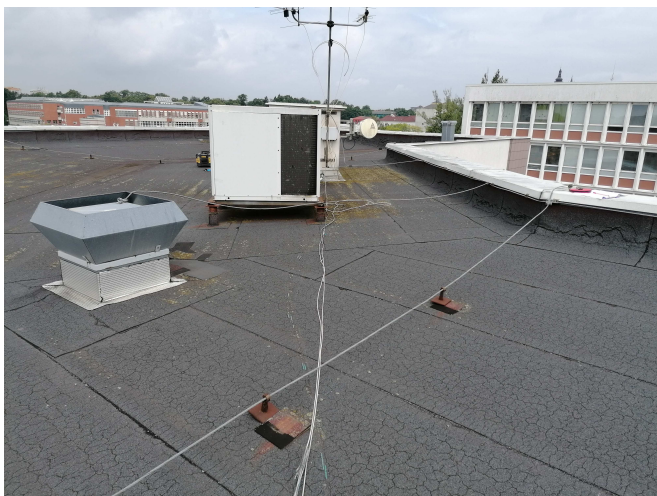
foto /5/ Vzduchotechnická jednotka na ocelové podkladní konstrukci

Ze střechy č. 4 bude investorem odstraněna vzduchotechnická jednotka (foto /5/). V rámci opravy střešního pláště bude demontována ocelová podkladní konstrukce, na které je jednotka osazena. Konstrukce se skládá z rámu čtvercového půdorysu z ocelových profilů a čtyř ocelových noh z Tr Ø 90 mm. Tato konstrukce pravděpodobně pokračuje i ve větrané vzduchové mezeře a v rámci opravy bude odstraněna i z tohoto prostoru. Po odstranění bude doplněno bednění, zpraveny prostupy a hydroizolační vrstva z asfaltových pásů.
