**ČESKÉ VYSOKÉ UČENÍ TECHNICKÉ v PRAZE
FAKULTA STAVEBNÍ - ZKUŠEBNÍ LABORATOŘ**

Z P R Á V A č . Z P / 1 3 6 0 3 5 / 2 0 2 4

**II/502 Jičín – ulice Ruská a Poděbradova
– diagnostický průzkum vozovky,
aktualizace**

Druh průzkumu: Skladba konstrukce vozovky, návrh opravy konstrukce vozovky

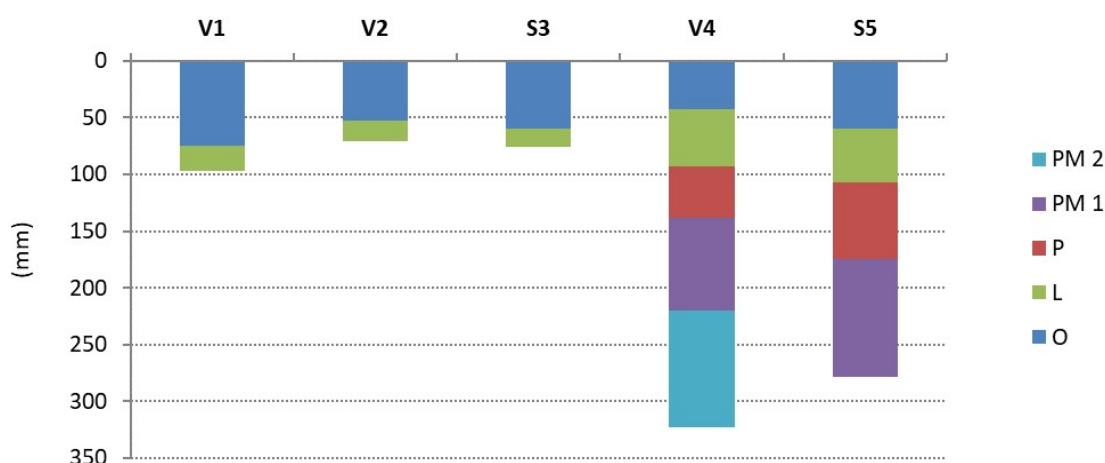
Obrázek 4 Tloušťky asfaltem stmelených a prolévaných konstrukčních vrstev

V prvním úseku km 0.000 – km 0.750 se nacházejí asfaltem stmelené vrstvy v celkové tloušťce 71 mm až 97 mm položené na původní dlážděné vozovce s tloušťkou dlažebního krytu 100 mm. Ta byla realizována na podkladní vrstvě typu šterkopísek o tloušťce cca 100 mm. Spodní podkladní vrstva má charakter šterkodrti 0/63.

V druhém úseku km 0.750 – km 1.100 se nacházejí asfaltem stmelené vrstvy v celkové tloušťce 138 mm až 175 mm položené na podkladní vrstvě z penetračního makadamu o tloušťce 104 mm až 185 mm. Ta byla realizována na podkladní vrstvě typu šterkodrt 0/63. V aktivní zóně vozovky se nachází zemina G3 G-F, šterk s příměsí jemnozrnné zeminy. Jedná se o

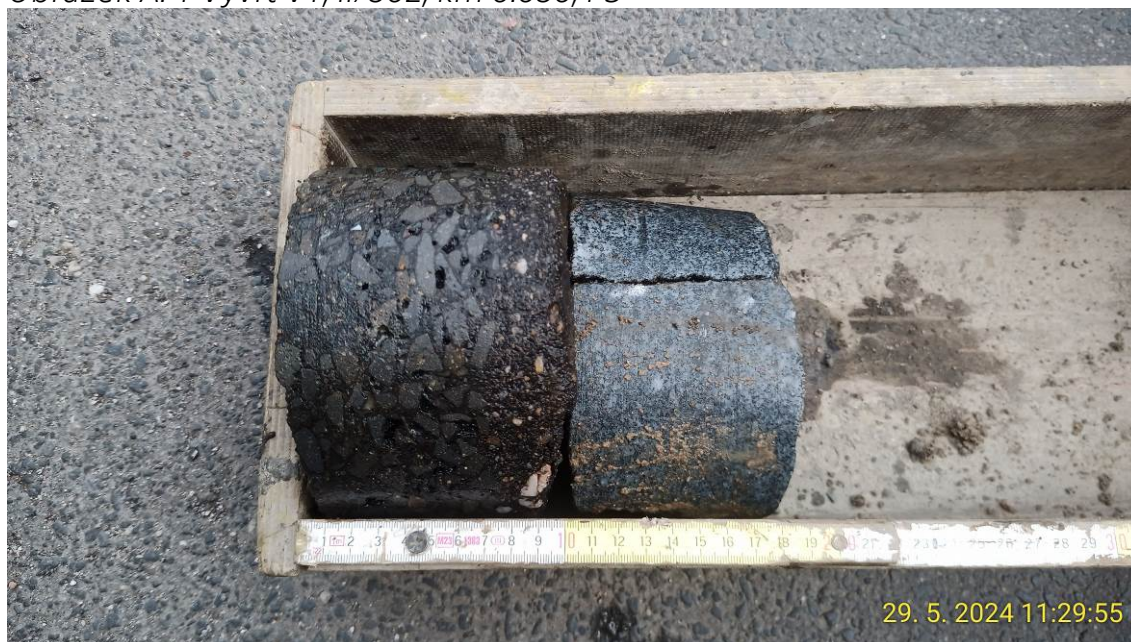
Obrázek A. 1 Vývrt V1, II/502, km 0.050, PS

Vývrt č.	Poloha	Staničení v km	Obrusná vrstva	Ložná vrstva	Podkladní vrstva	Penetrační makadam	CELKEM
V1	PS	0.050	75	22	---	---	97
V2	LS	0.500	53	18	---	---	71
S3	PS	0.700	60	16	---	---	76
V4	PS	1.100	42	51	45	185	323
S5	LS	1.100	60	47	68	104	279

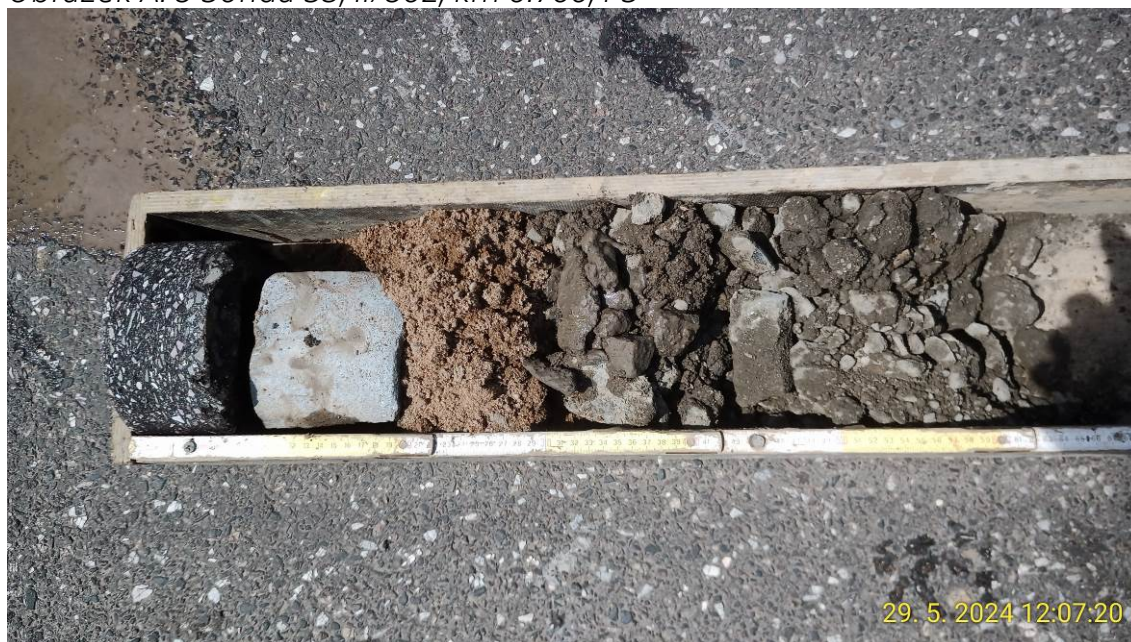
Obrázek A. 5 Sonda S3, II/502, km 0.700, PS

Sonda S3; II/502; km 0.700; PS		
Asfaltem stmelené vrstvy	Obrusná	60
	Ložná	16
Dlažba		100
Nestmelené vrstvy typu ŠP		100
Nestmelené vrstvy typu ŠD		180
TLOUŠŤKA CELKEM		456
Aktivní zóna		G5 GC

V aktivní zóně vozovky se nachází zemina G5 GC, šterk jílovitý. Jedná se o mírně namrzavou až namrzavou zeminu, která je podmíněčně vhodná do násypu a podmíněčně vhodná do podloží vozovky. Předpokládané charakteristiky zeminy jsou uvedeny v TP 170 [3]. Modul přetvárnosti $E_{\text{def},2}$ by se měl pohybovat mezi 15 MPa až 40 MPa, poměr únosnosti po uložení ve vodě 3 % až 15 %. Tento typ zeminy nedosahuje parametrů podloží PIII.

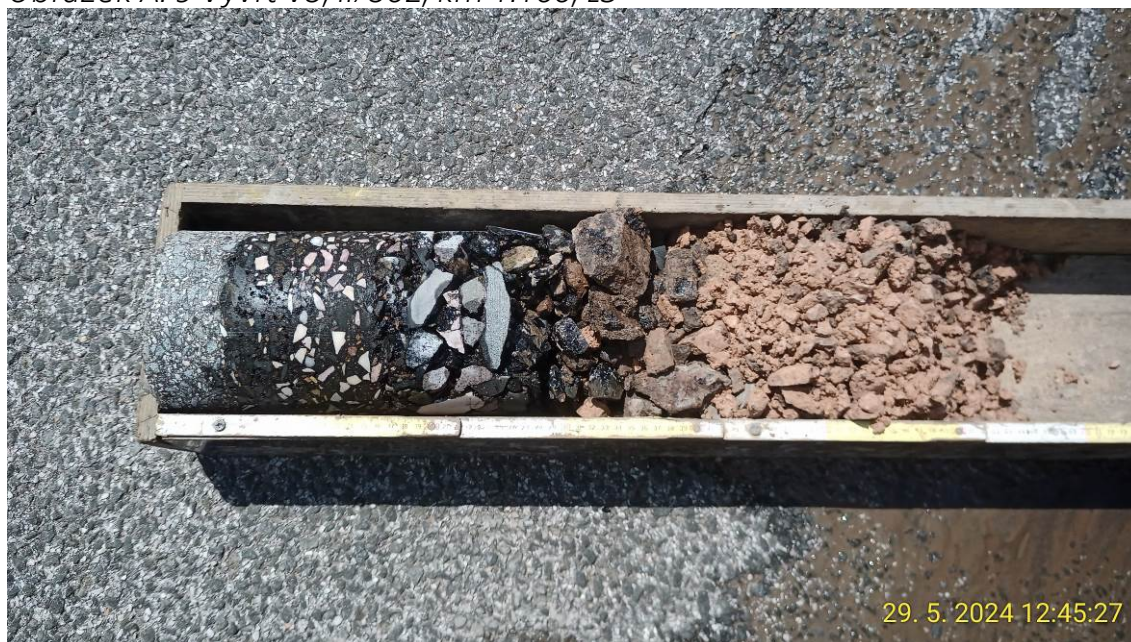
Obrázek A. 9 Vývrt V5, II/502, km 1.100, LS

Sonda S5; II/502; km 1.100; LS		
Asfaltem stmelené vrstvy	Obrusná	60
	Ložná	47
	Podkladní	68
Penetrační makadam		140
Nestmelené vrstvy typu ŠD		120
TLOUŠŤKA CELKEM		435
Aktivní zóna		G3 G-F

nenamrzavou zeminu, která je vhodná do násypu a vhodná do podloží vozovky. Předpokládané charakteristiky zeminy jsou uvedeny v TP 170 [3]. Modul přetvárnosti $E_{\text{def},2}$ by se měl pohybovat mezi 60 MPa až 120 MPa, poměr únosnosti po uložení ve vodě 5 % až 30 %. Tento typ zeminy s velkou pravděpodobností dosahuje parametrů podloží PIII.
