IMOS Brno, a.s.
Divize silniční vývoj
Olomoucká 174
627 00 Brno

Na základě výše uvedené objednávky provedl zhotovitel diagnostický průzkum vozovky na vybraných úsecích silnic III/33165 a III/3169 spočívající ve vizuální prohlídce s grafickým záznamem a fotodokumentací poruch, měření průhybů a posouzení únosnosti vozovky, jádrových vývrtech a rozbořech asfaltové směsi. Posouzení parametrů vozovky je provedeno podle technických podmínek TP87. Byly stanoveny výstupní parametry k hodnocení konstrukce vozovky. Předkládá se návrh opravy vozovky.

Název: Doudleby nad Orlicí - Potštejn

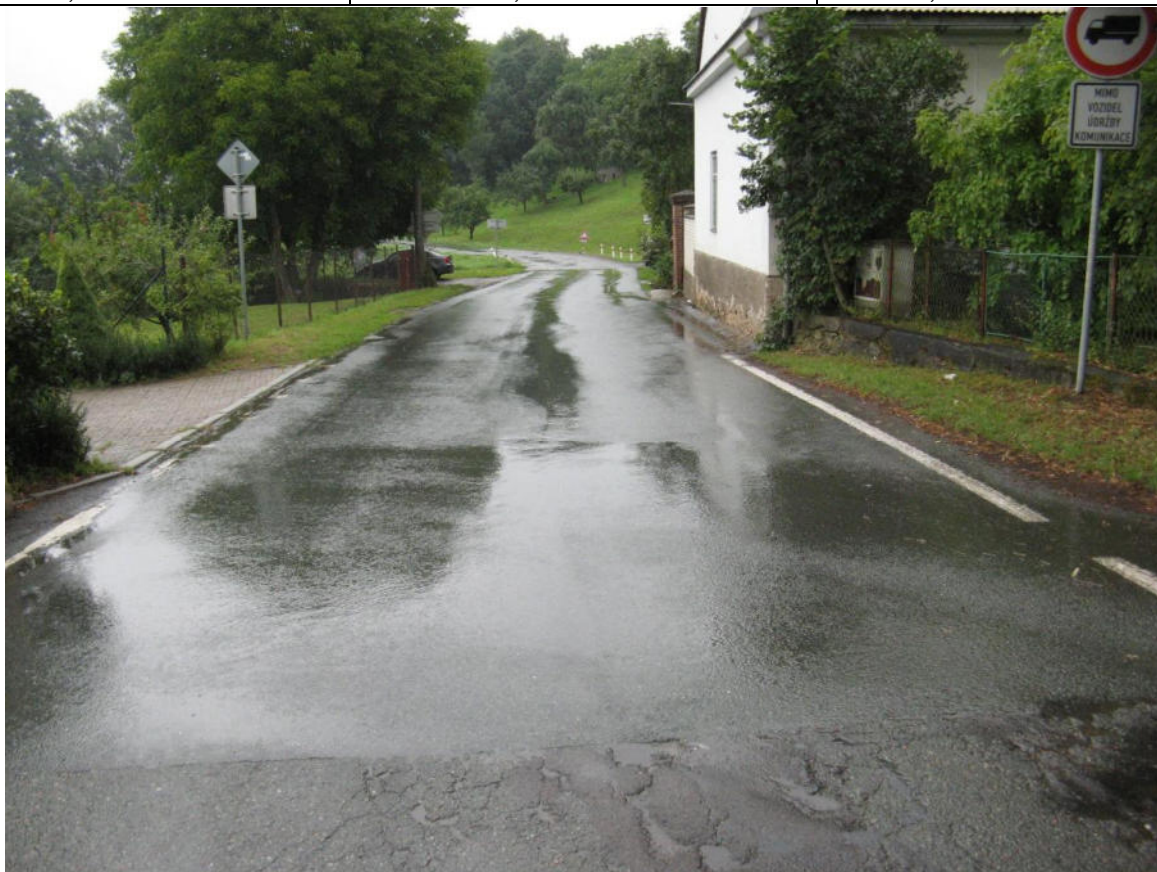
F02, km 0,010+ (Doudleby nad Orlicí)
Opravený povrch.

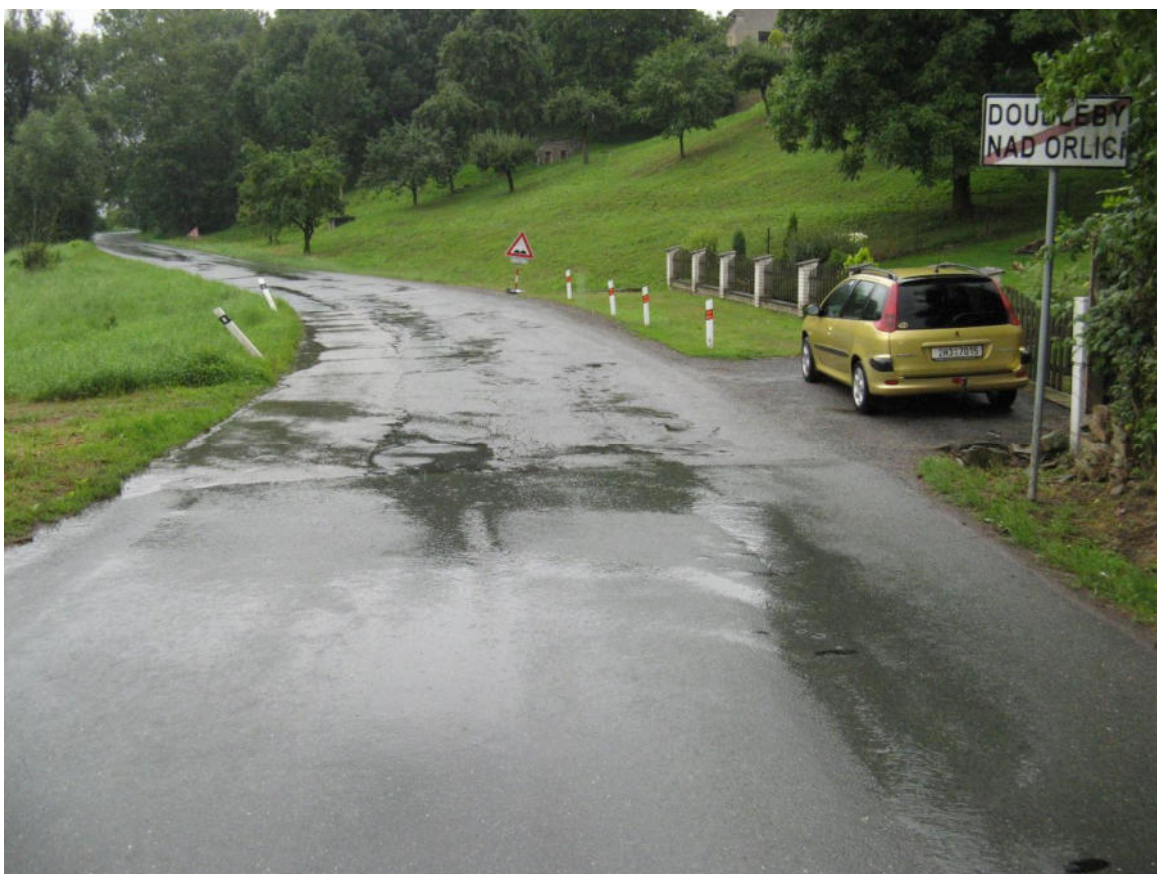
F04, km 0,060+ (Doudleby nad Orlicí)
Konec opraveného povrchu. Původní povrch s korozí a vysprávkami podél okrajů.

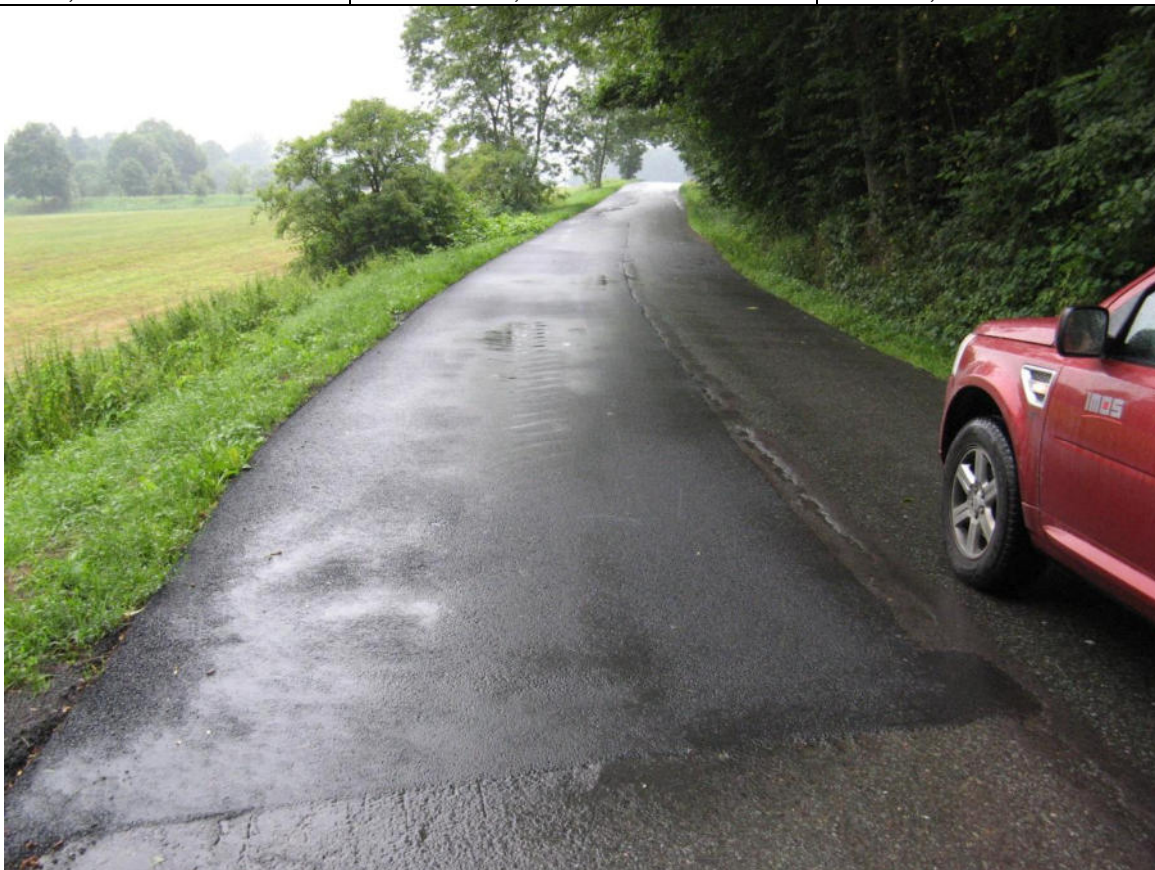
F10, km 0,210+
Velkoplošná vysrávka. Původní povrch s korozí.

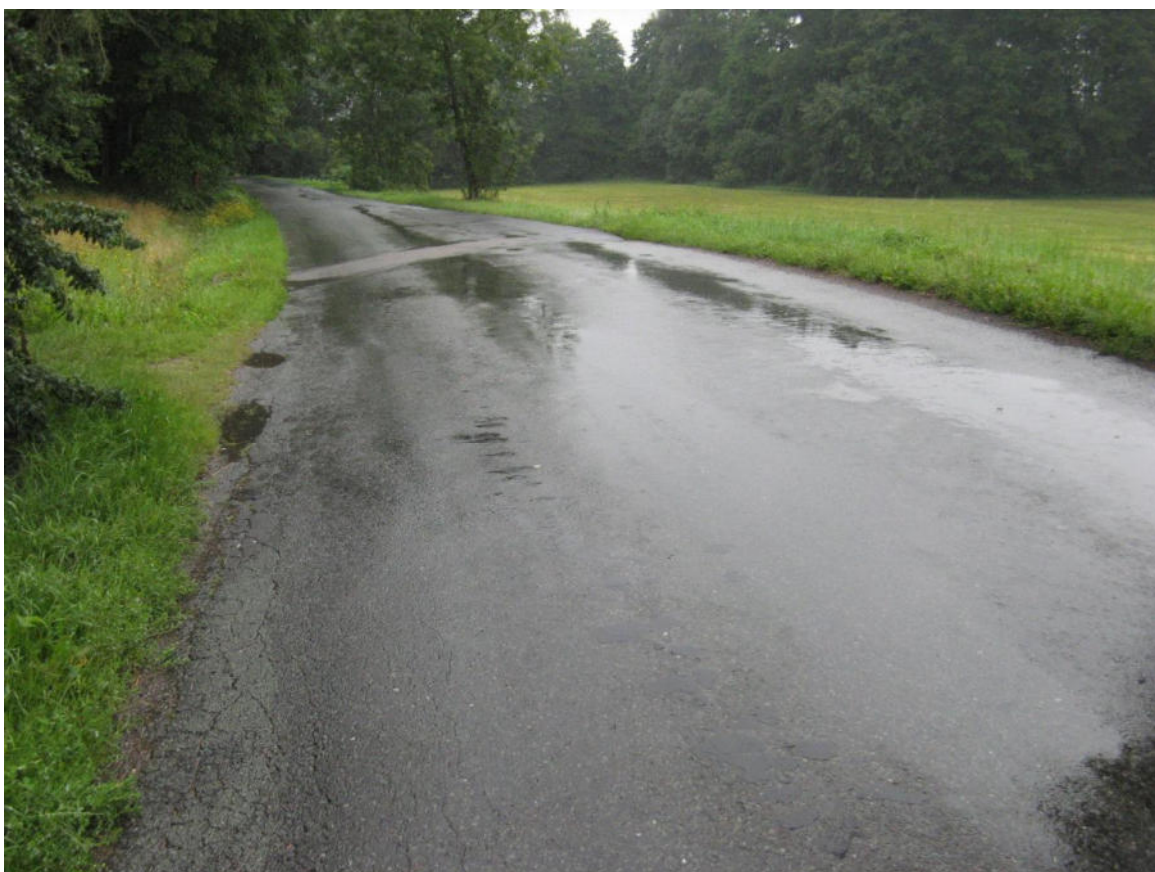
F15, km 0,350-
Síťové trhliny a deformace podél okraje vozovky.

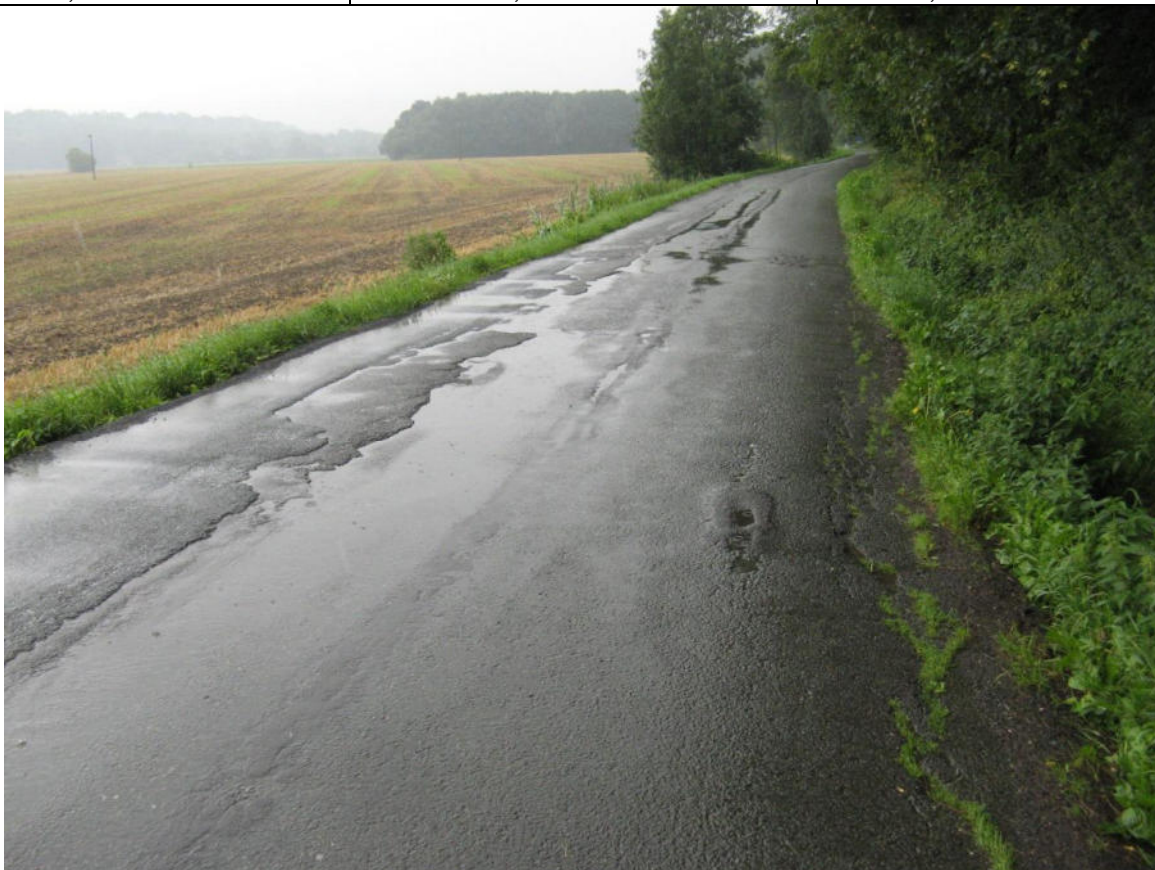
F20, km 0,470+

Vlevo vysprávký, vpravo výrazný místní pokles se síťovými trhlinami.

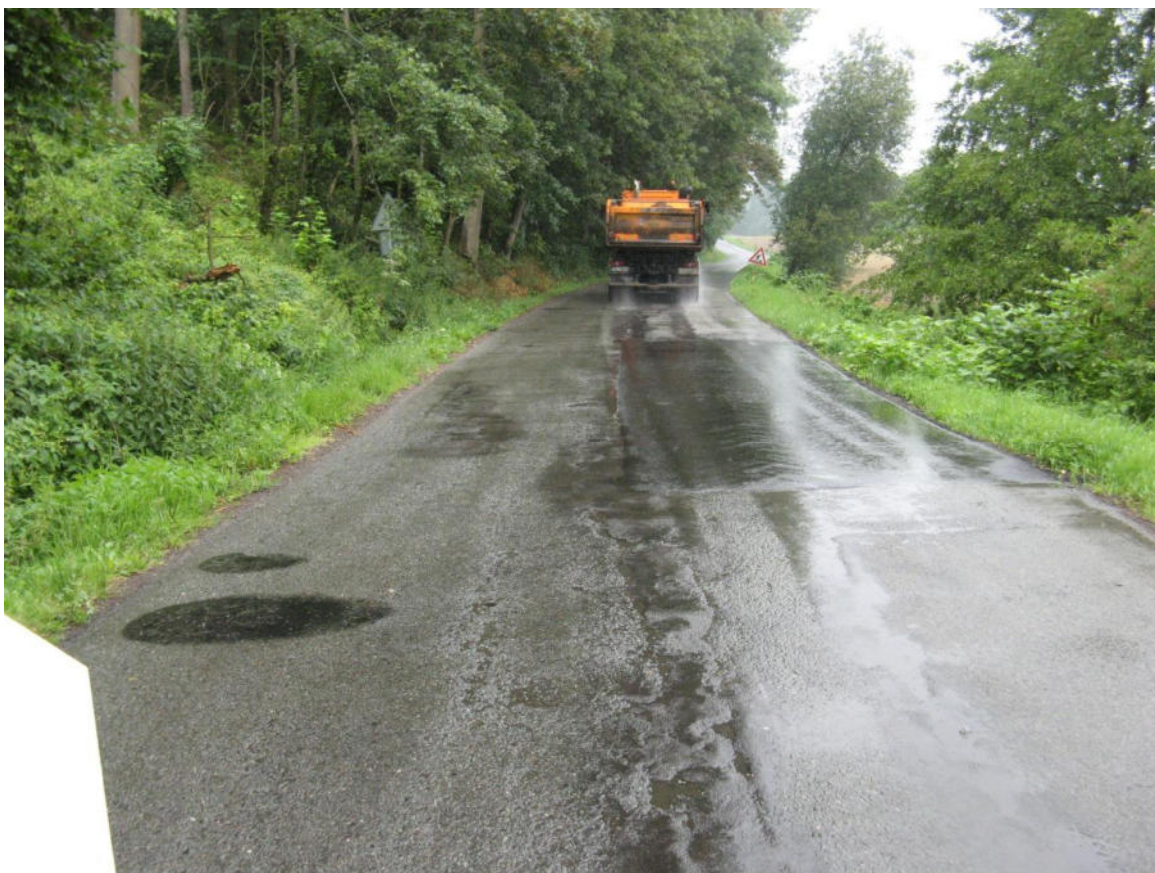
F25, km 0,700-

Hlubková koroze a vysprávký.

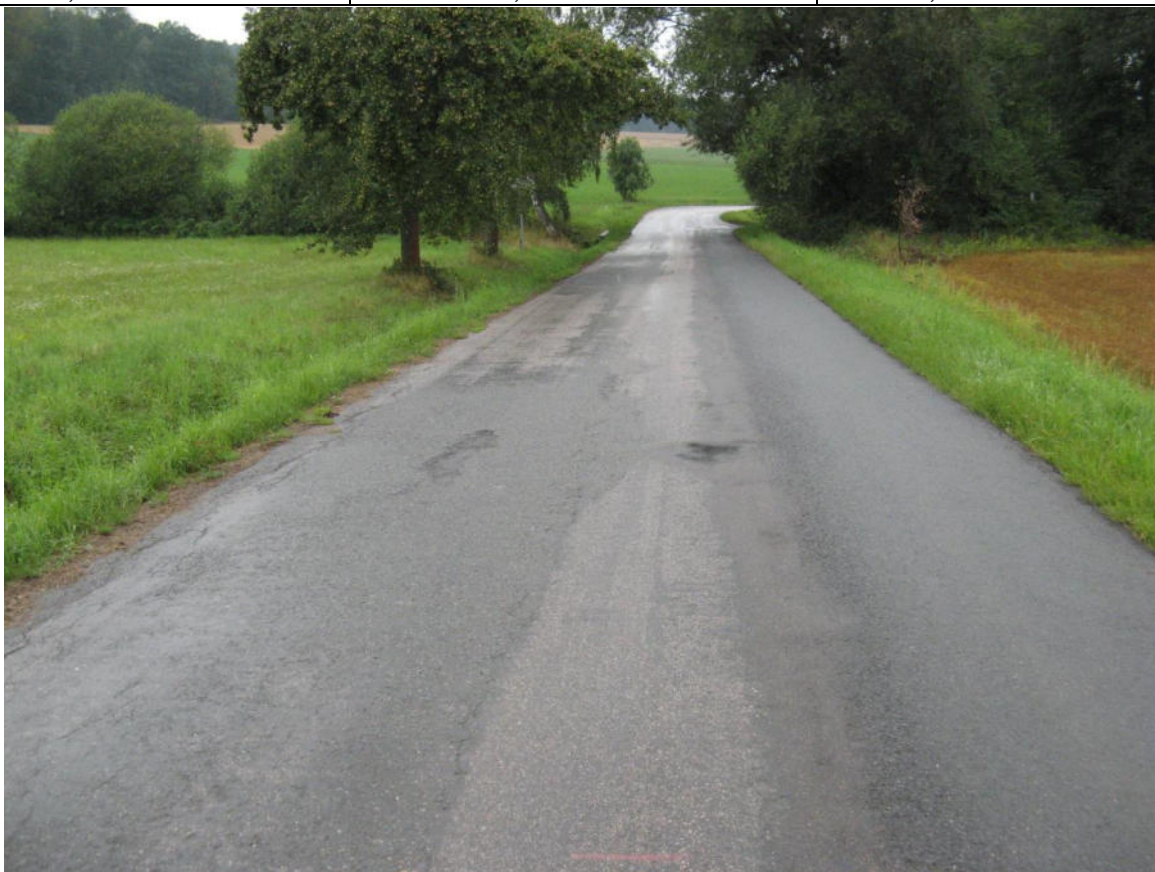
F04, km 0,510+
Vpravo vyspráva okraje.

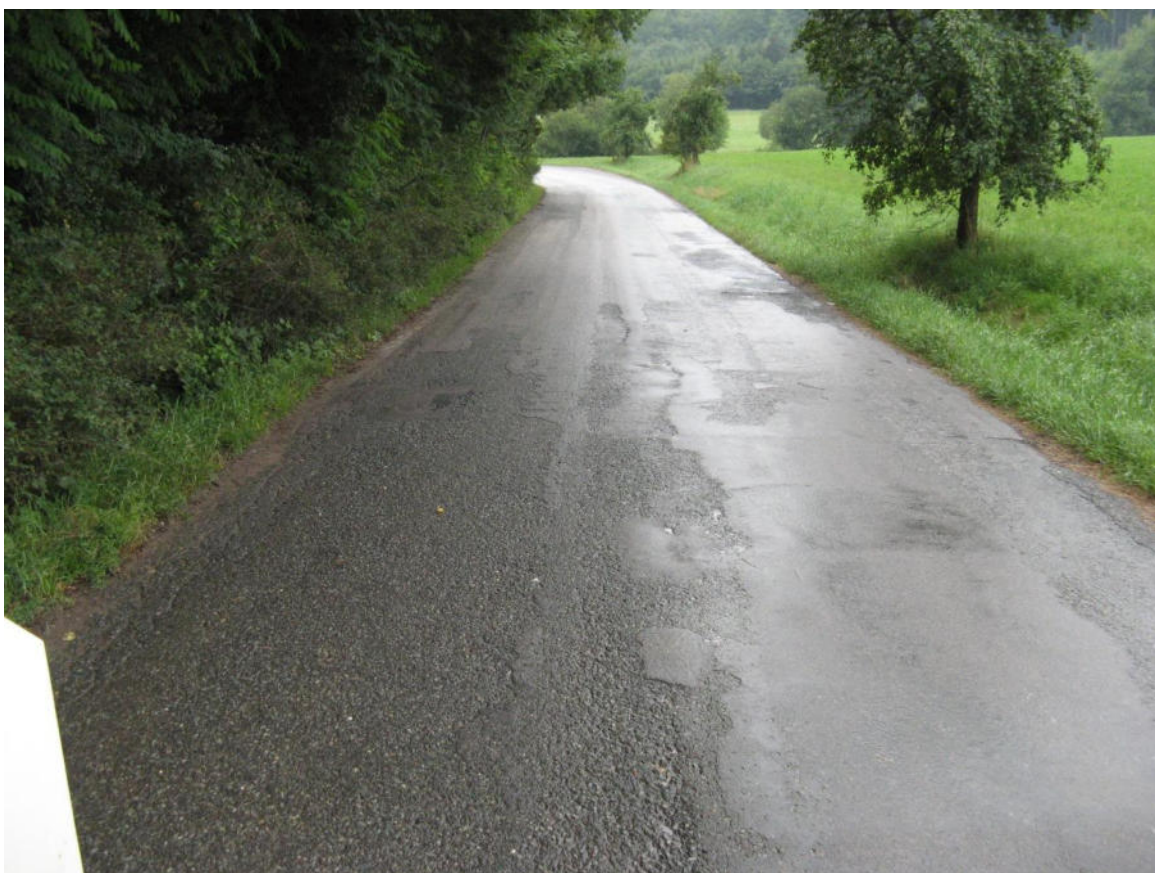
F07, km 1,700-
Opotřebení EKZ.

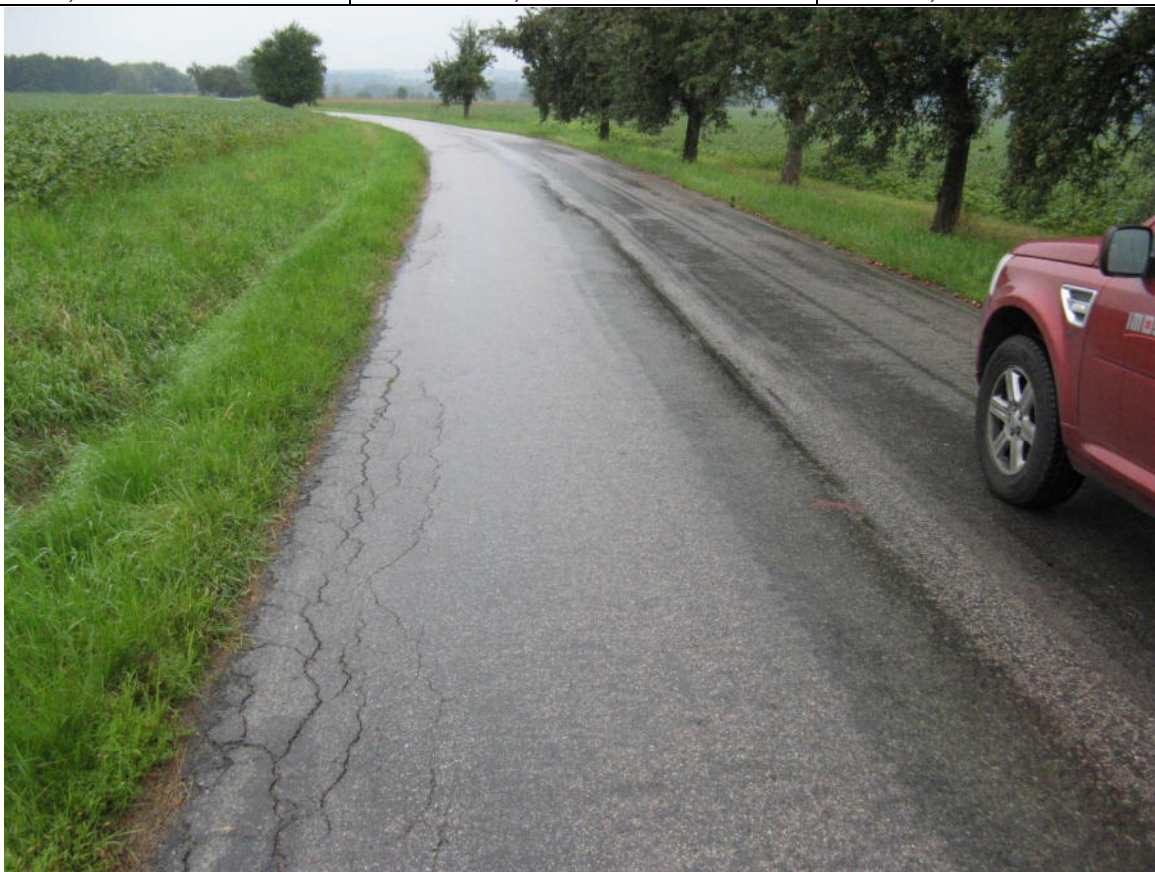
F10, km 1,800+
Sítové trhliny.

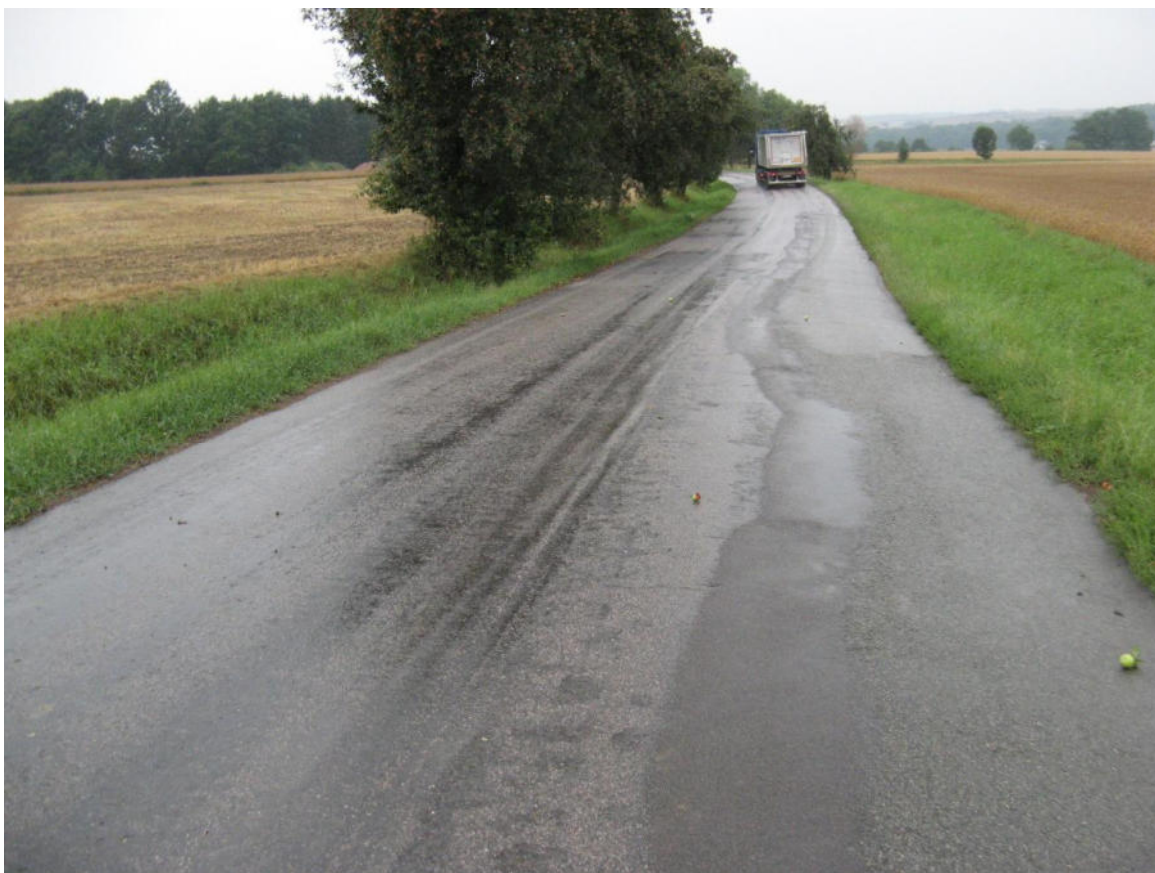
F18, km 2,110+
Vysprávka okraje.

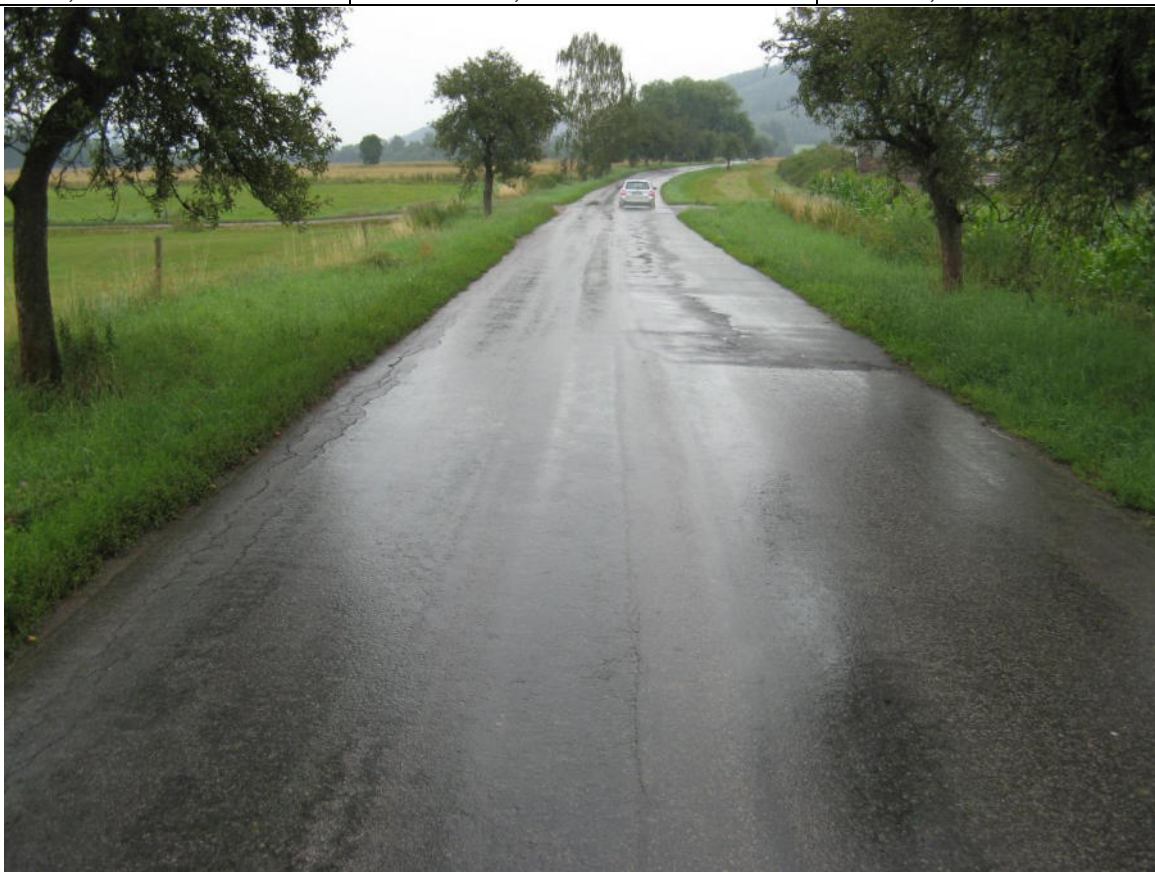
F27, km 2,600-
Olamování okrajů a vysprávký.

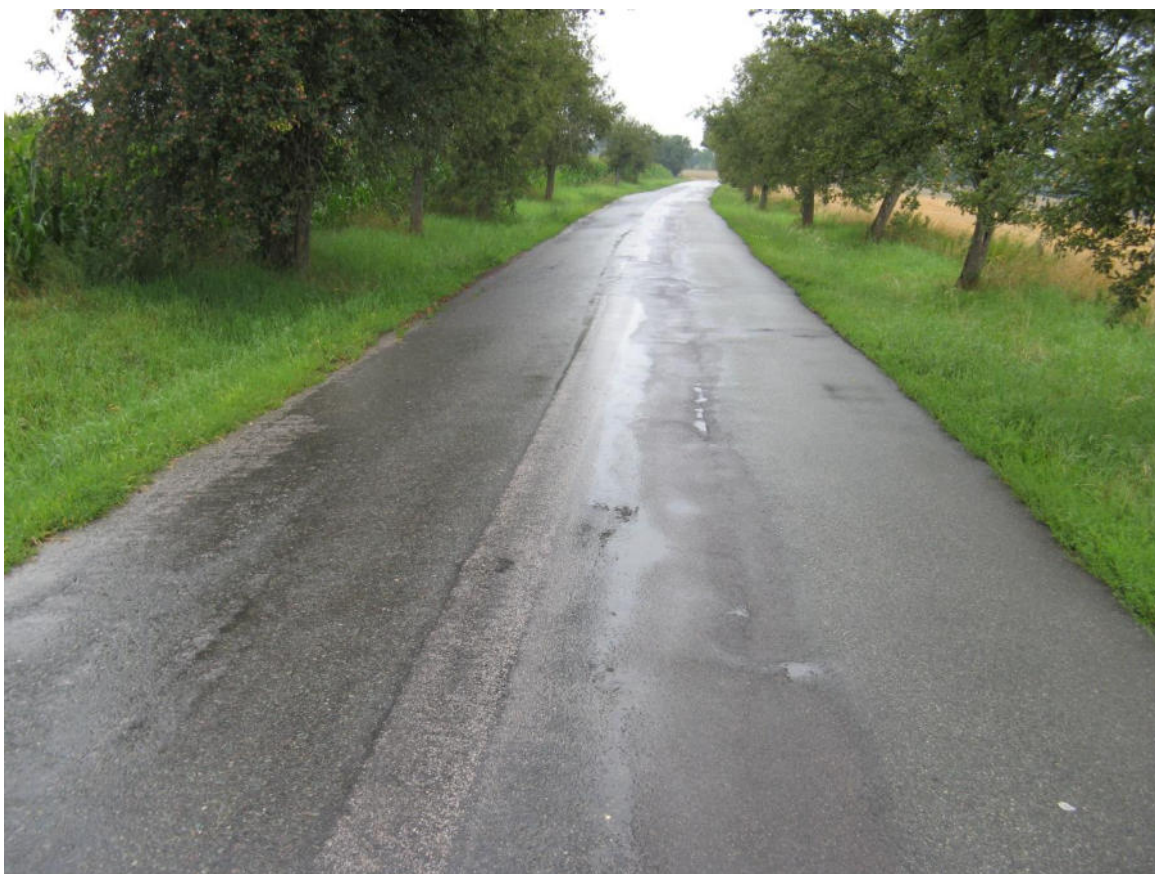
F32, km 2,810+
Vpravo vysprávka okraje vozovky.

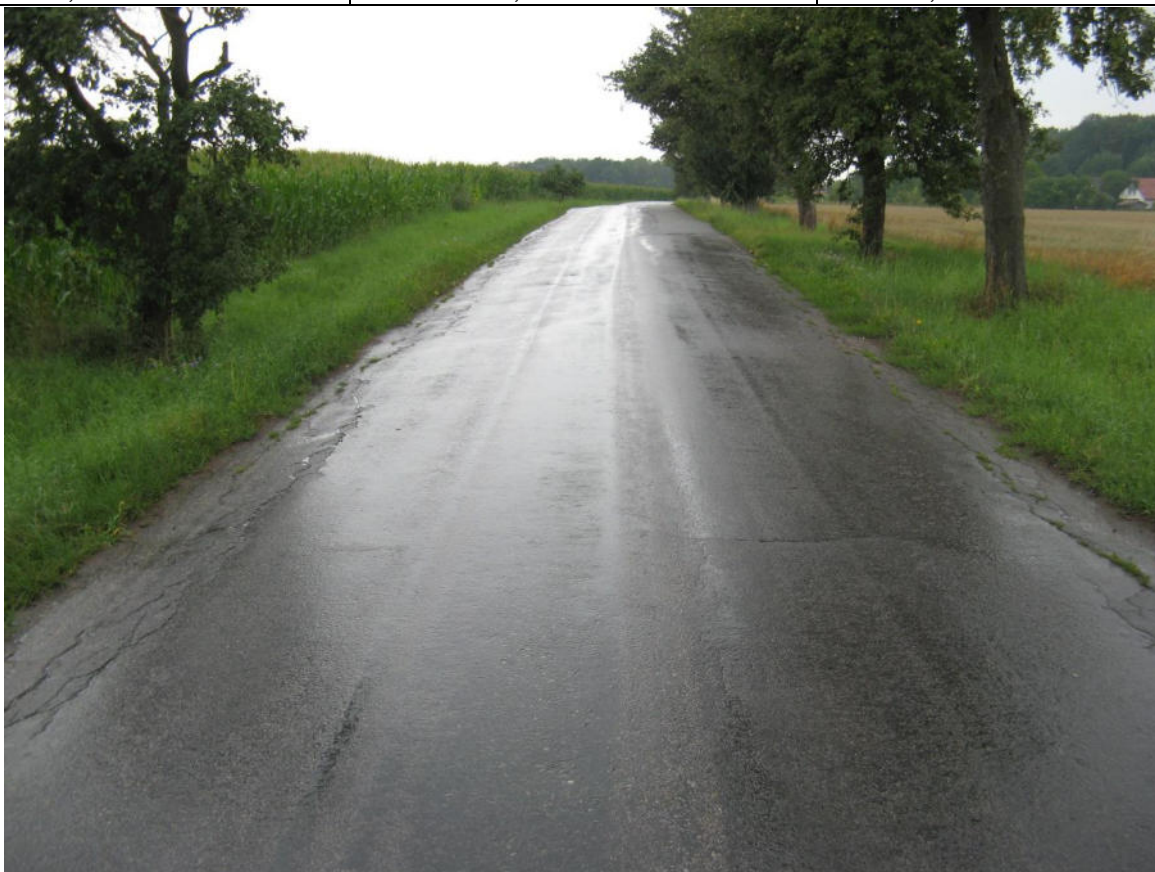
F38, km 3,110+
Síťové trhliny podél obou okrajů vozovky.

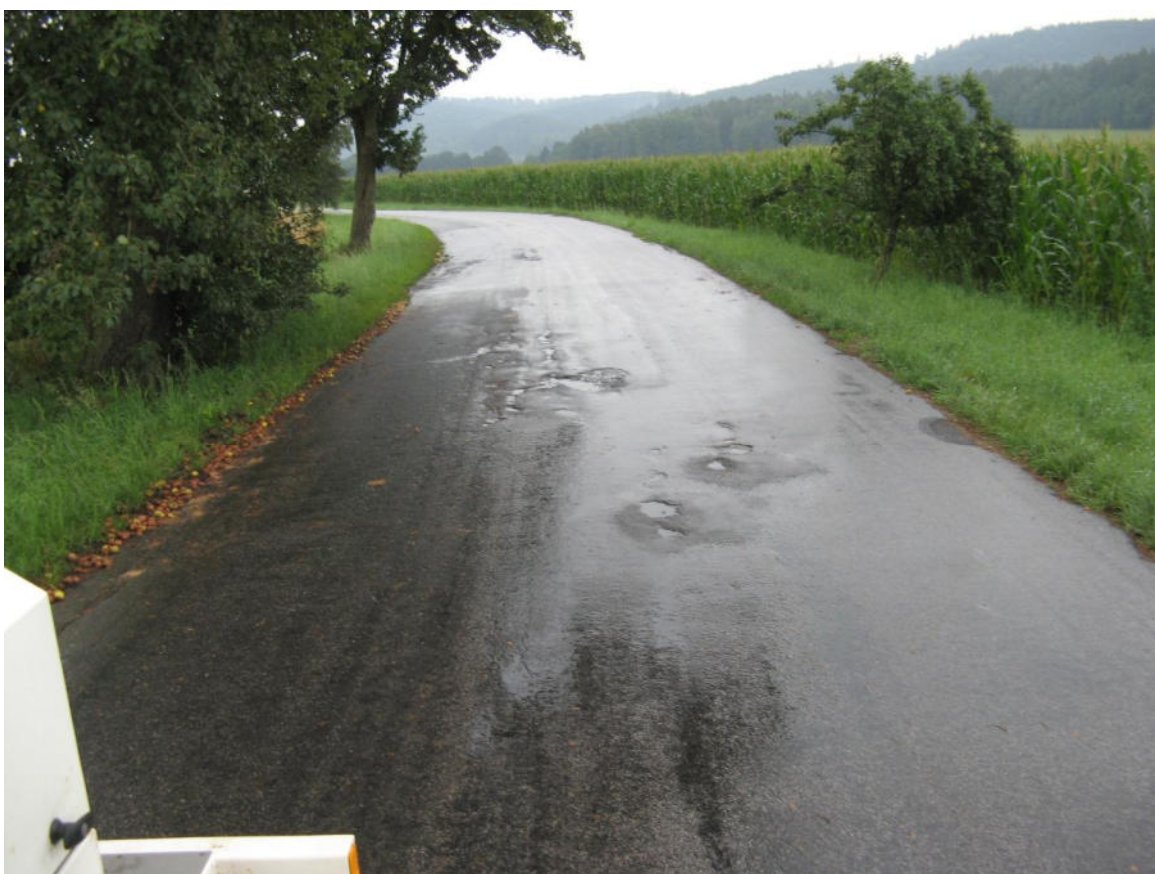
F42, km 3,300-
Koroze EKZ.

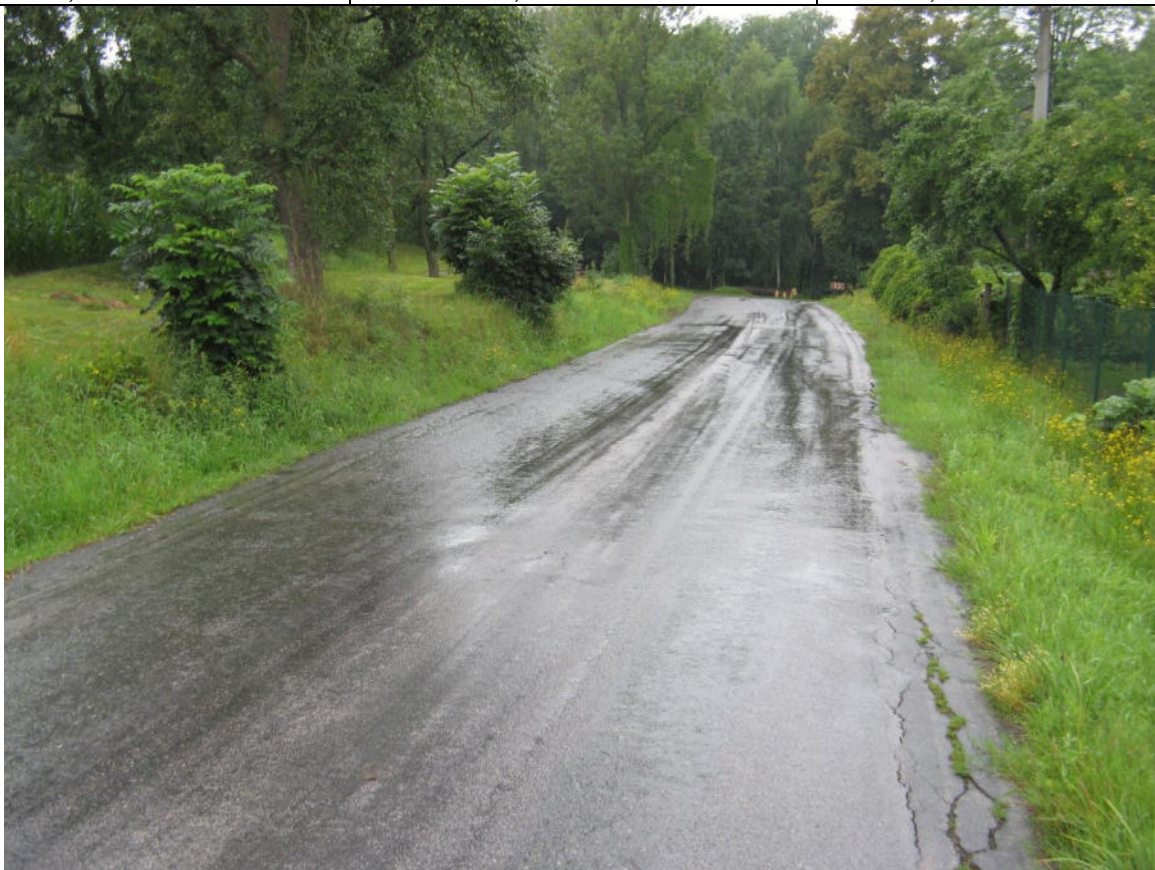
F47, km 3,510+
Odlamování okraje vozovky.

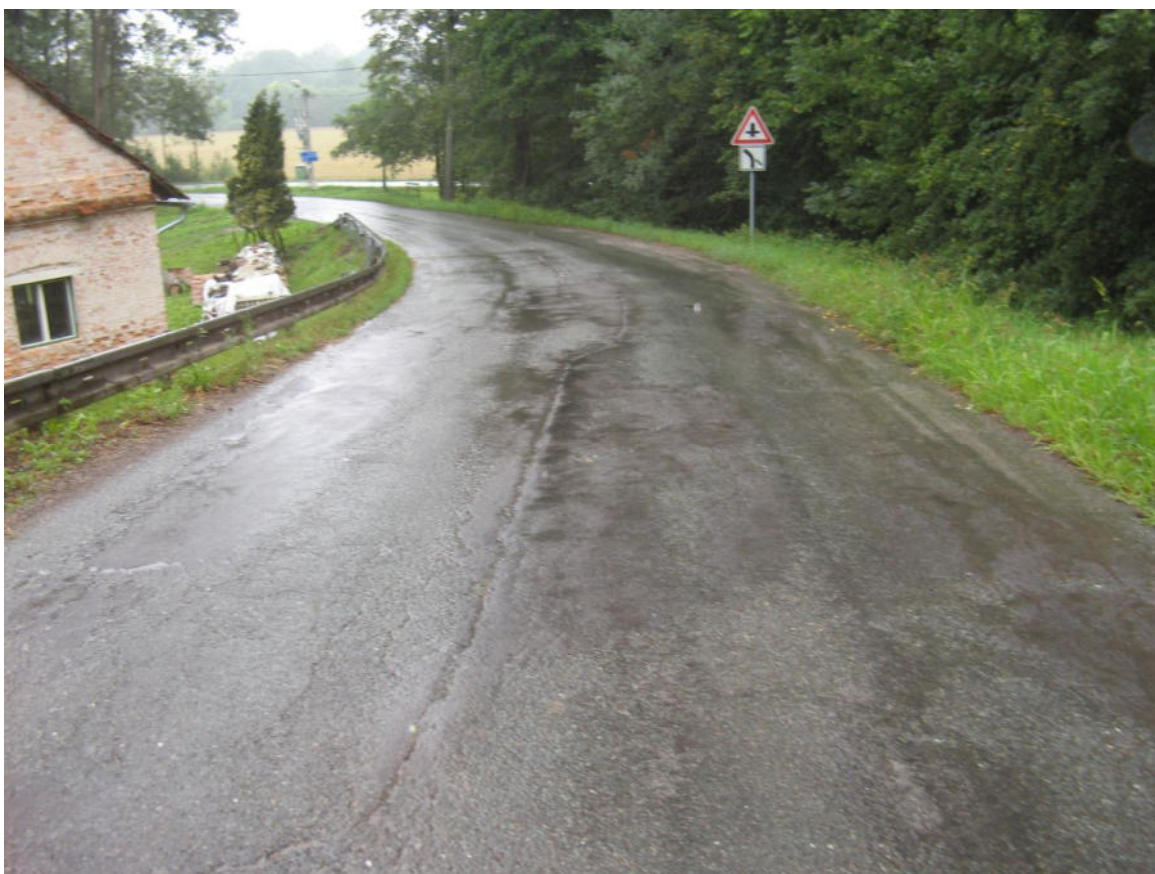
F49, km 3,610+
Hloubková koroze.
