IMOS Brno, a.s.
Divize silniční vývoj
Olomoucká 174
627 00 Brno

SRPEN 2018

Na základě výše uvedené objednávky provedl zhotovitel diagnostický průzkum vozovky na vybraných úsecích silnic III/33165 a III/3169 spočívající ve vizuální prohlídce s grafickým záznamem a fotodokumentací poruch, měření průhybů a posouzení únosnosti vozovky, jádrových vývrtech a rozbořech asfaltové směsi. Posouzení parametrů vozovky je provedeno podle technických podmínek TP87. Byly stanoveny výstupní parametry k hodnocení konstrukce vozovky. Předkládá se návrh opravy vozovky.

Název: Doudleby nad Orlicí - Potštejn

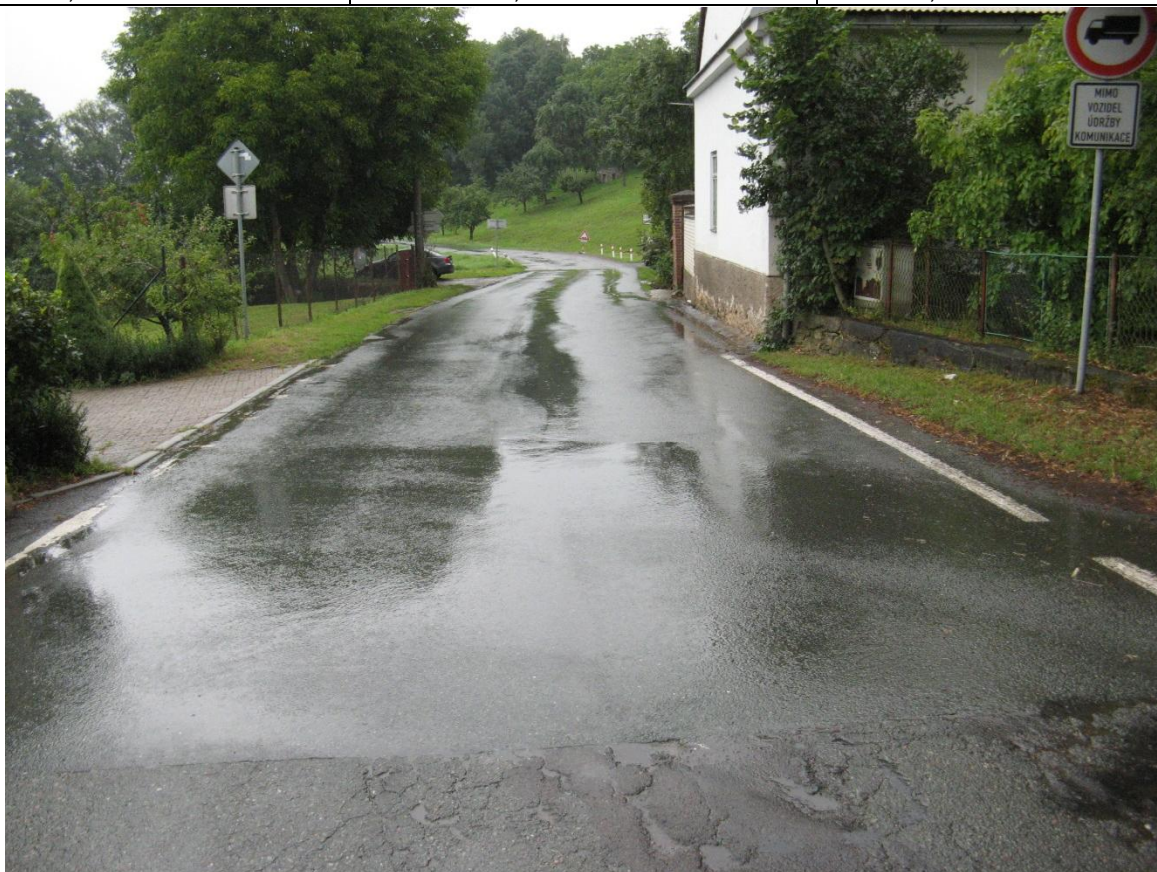
F02, km 0,010+ (Doudleby nad Orlicí)
Opravený povrch.

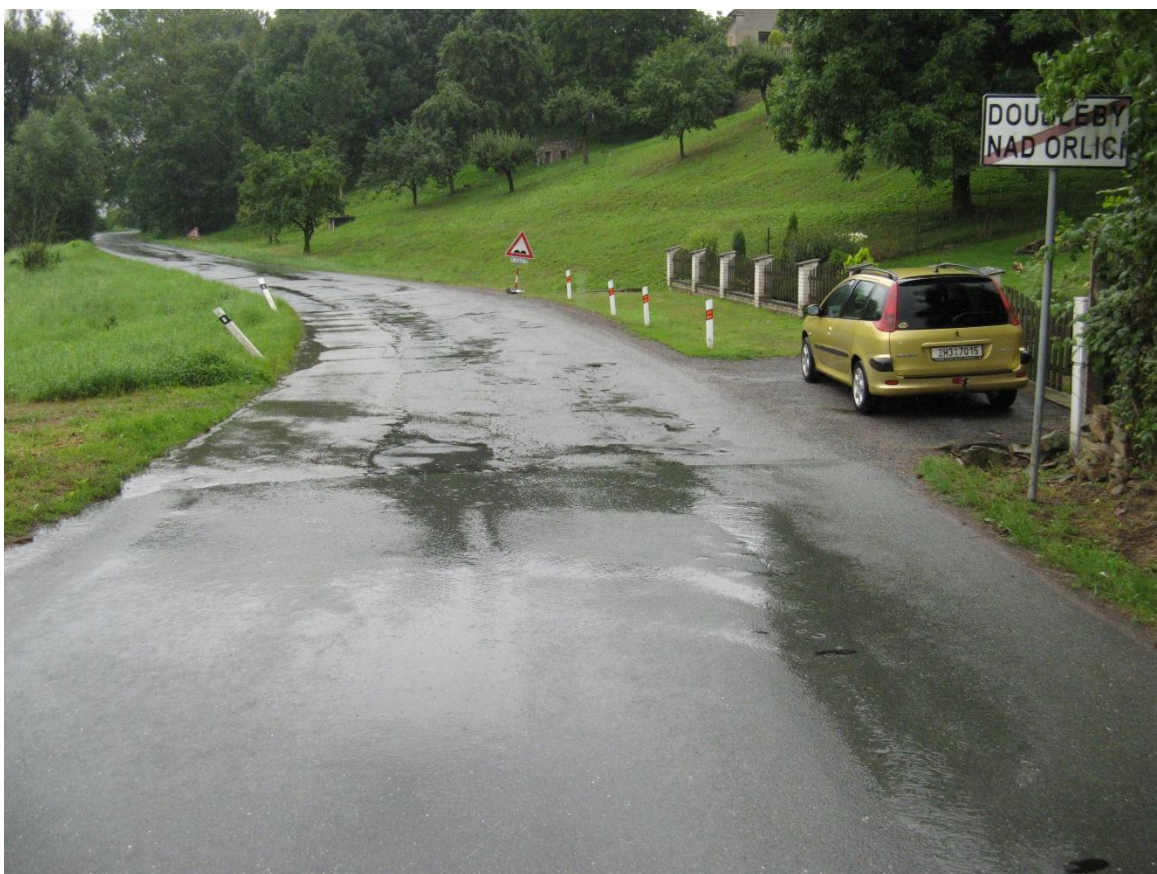
F04, km 0,060+ (Doudleby nad Orlicí)
Konec opraveného povrchu. Původní povrch s korozí a vysprávkami podél okrajů.

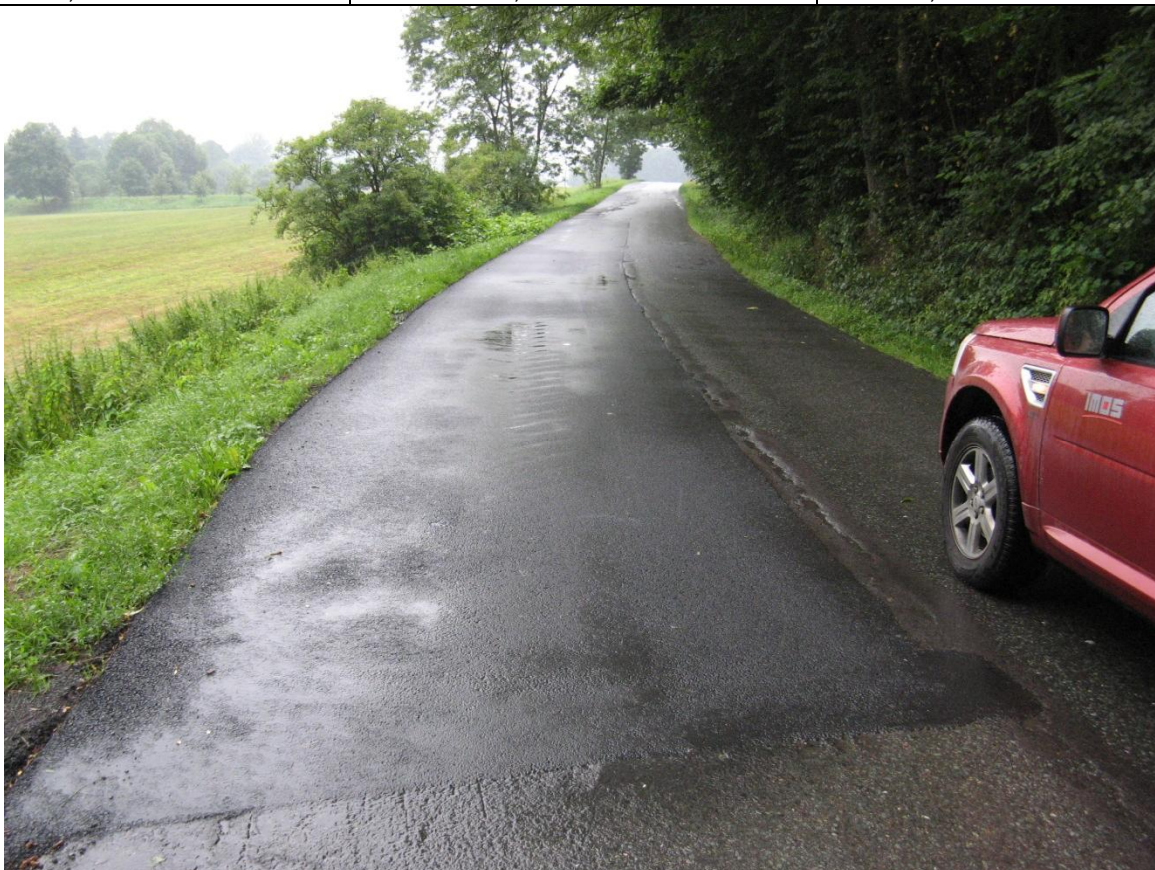
F10, km 0,210+
Velkoplošná vysrávka. Původní povrch s korozí.

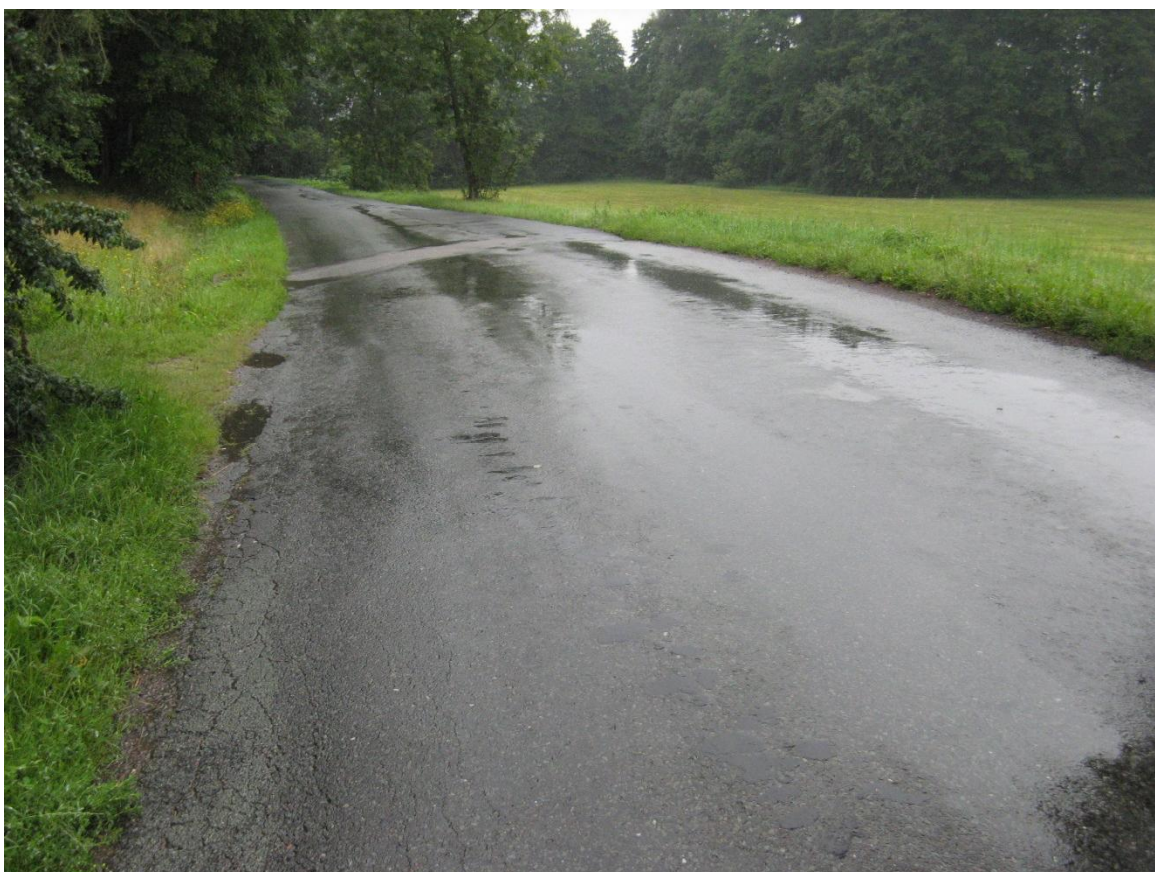
F15, km 0,350-
Síťové trhliny a deformace podél okraje vozovky.

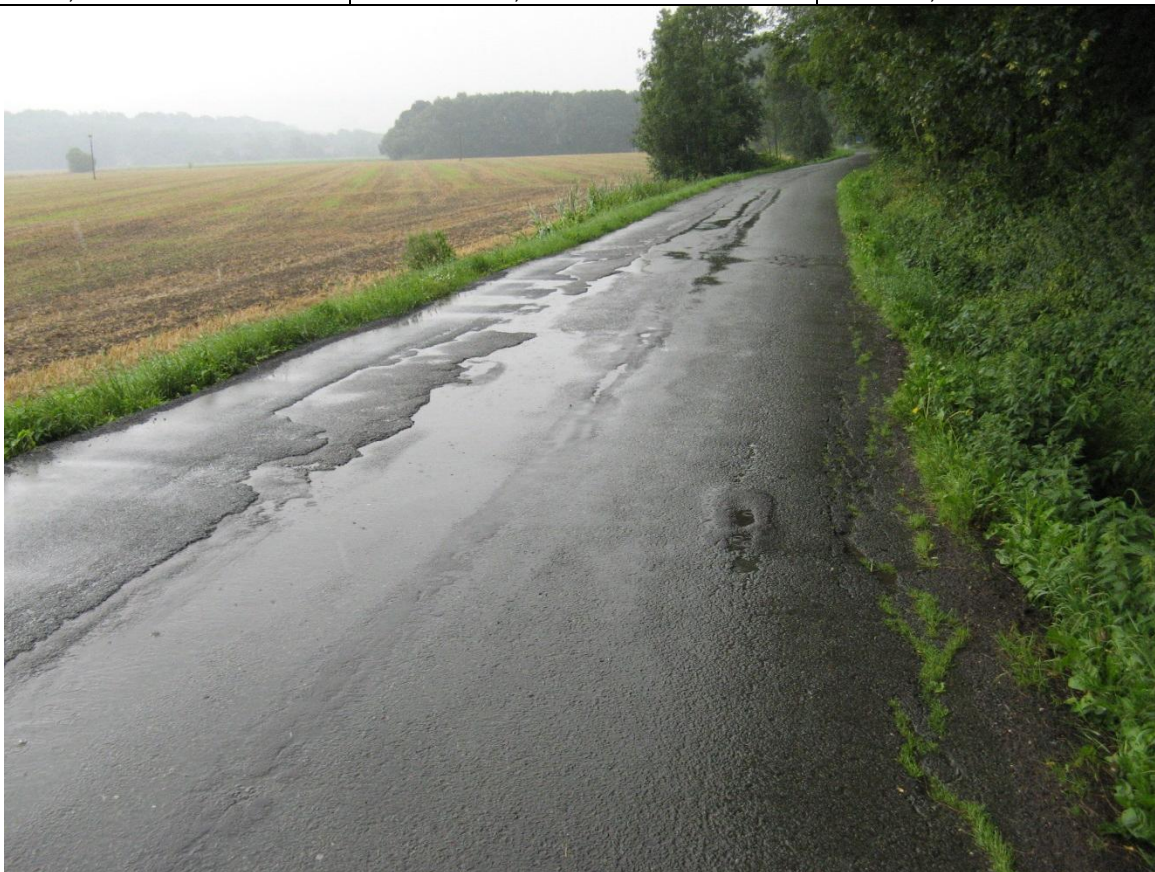
F20, km 0,470+

Vlevo vysprávký, vpravo výrazný místní pokles se síťovými trhlinami.

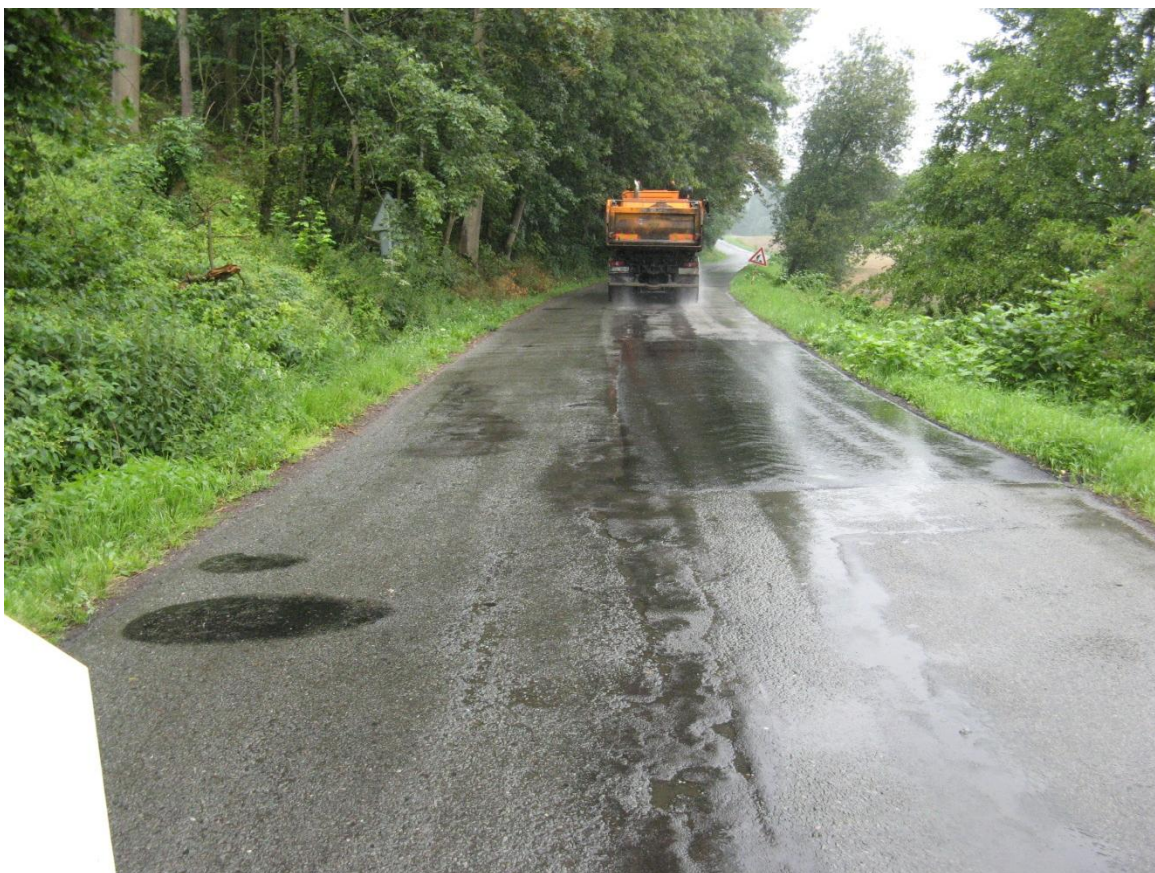
F25, km 0,700-

Hlubková koroze a vysprávký.

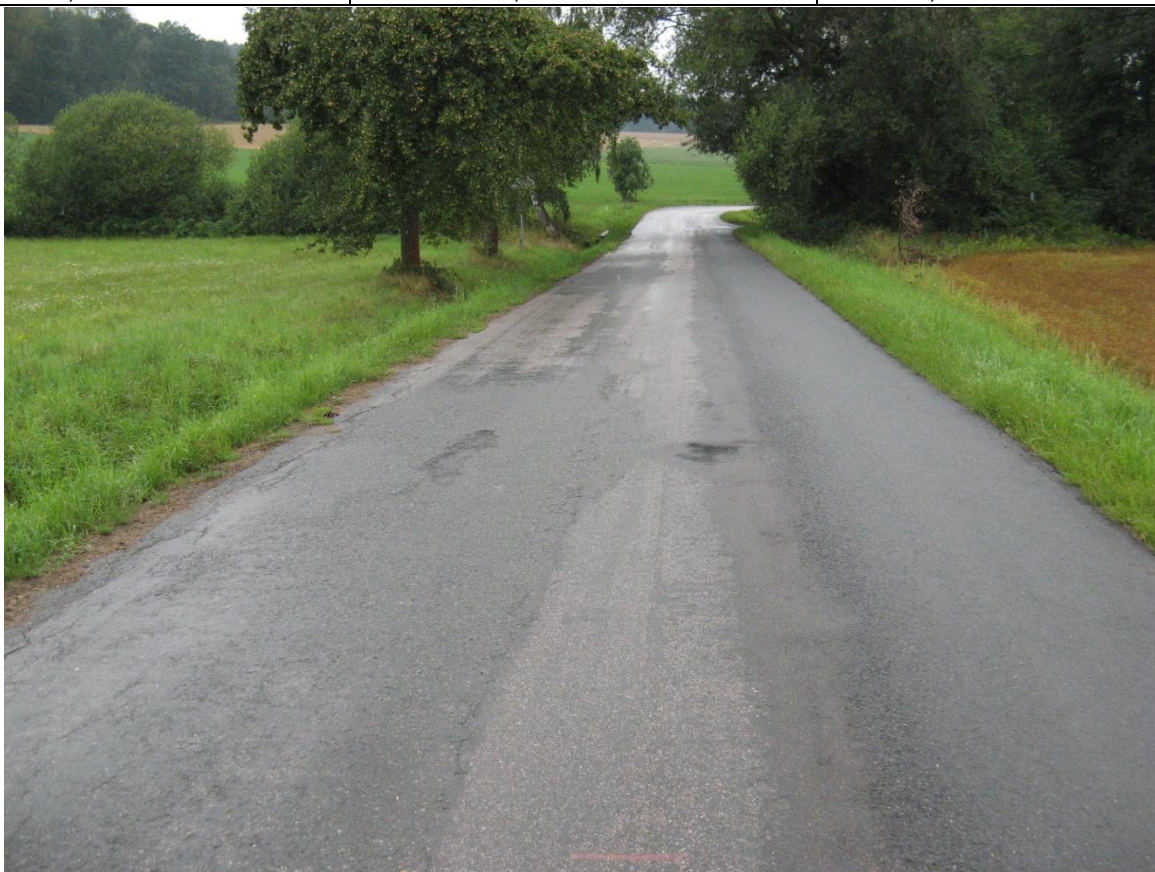
F04, km 0,510+
Vpravo vysprávka okraje.

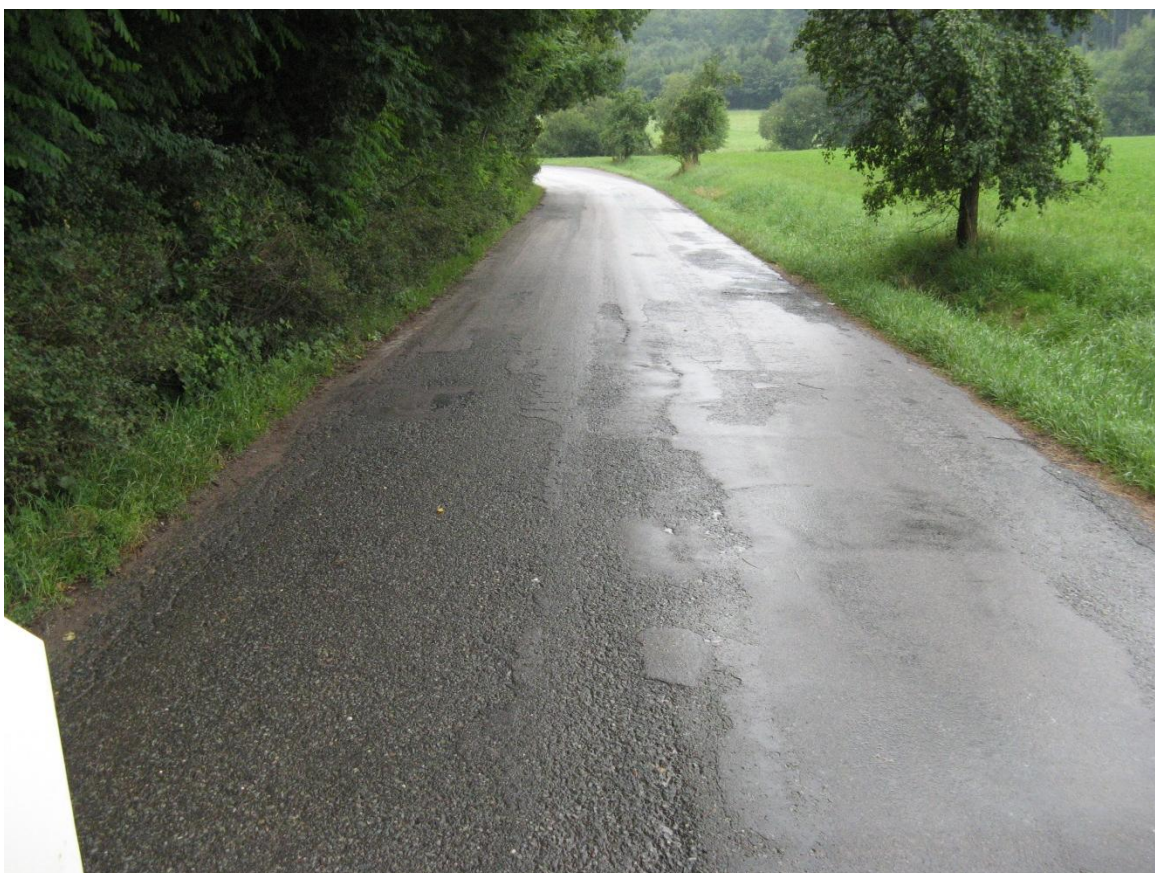
F07, km 1,700-
Opotřebení EKZ.

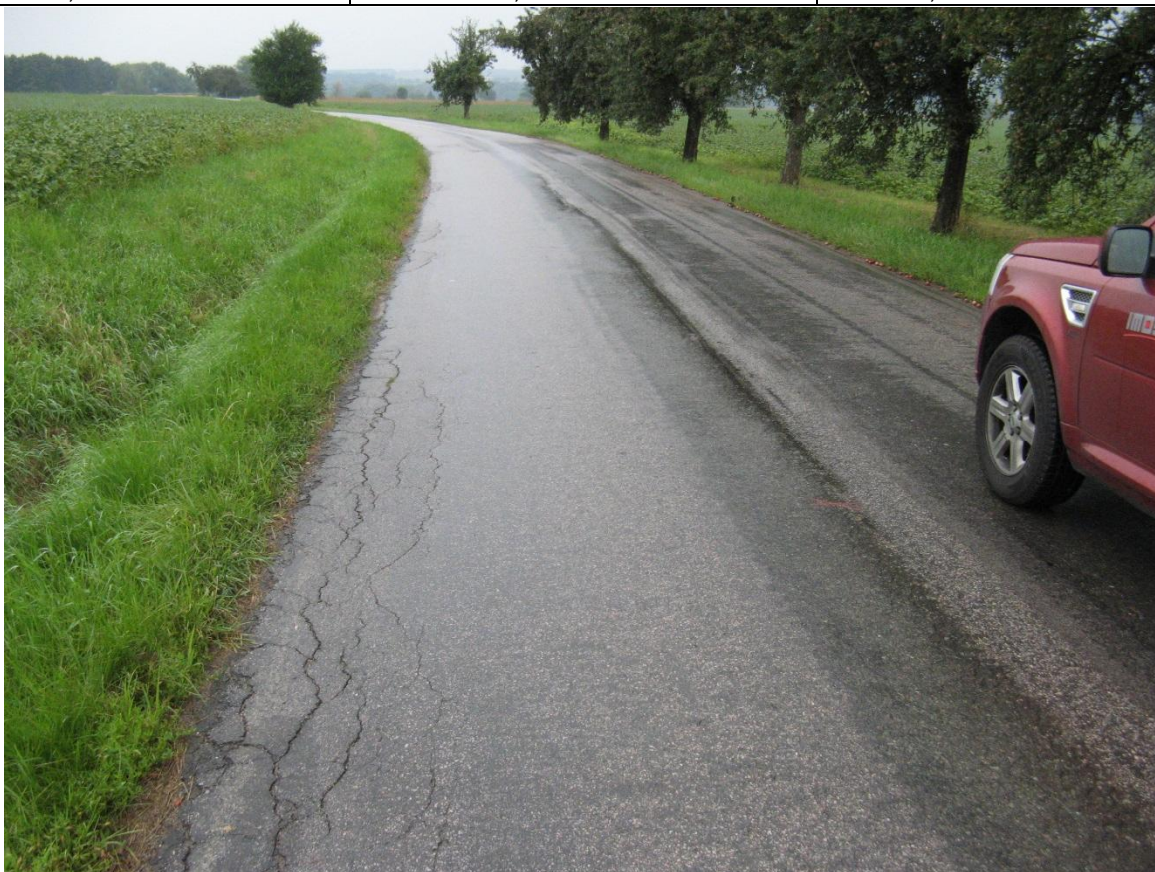
F10, km 1,800+
Síťové trhliny.

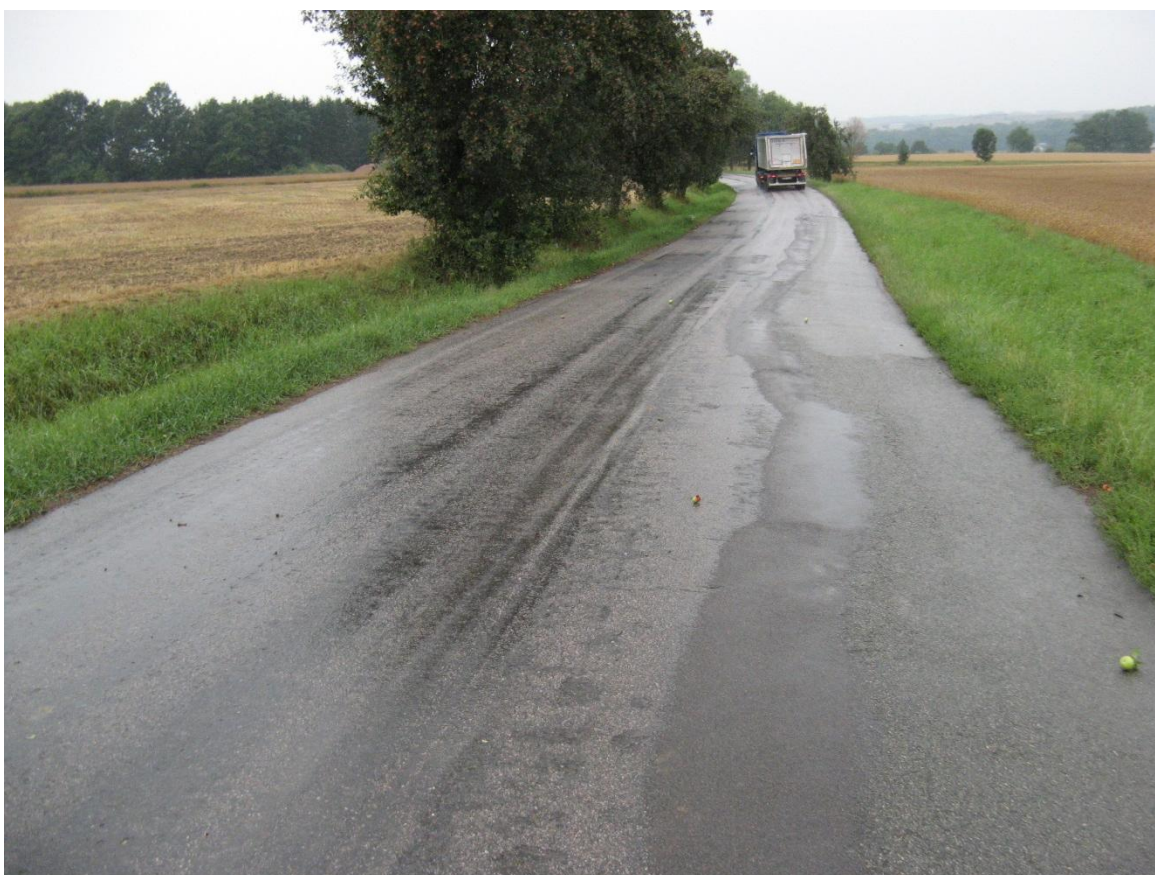
F18, km 2,110+
Vysprávka okraje.

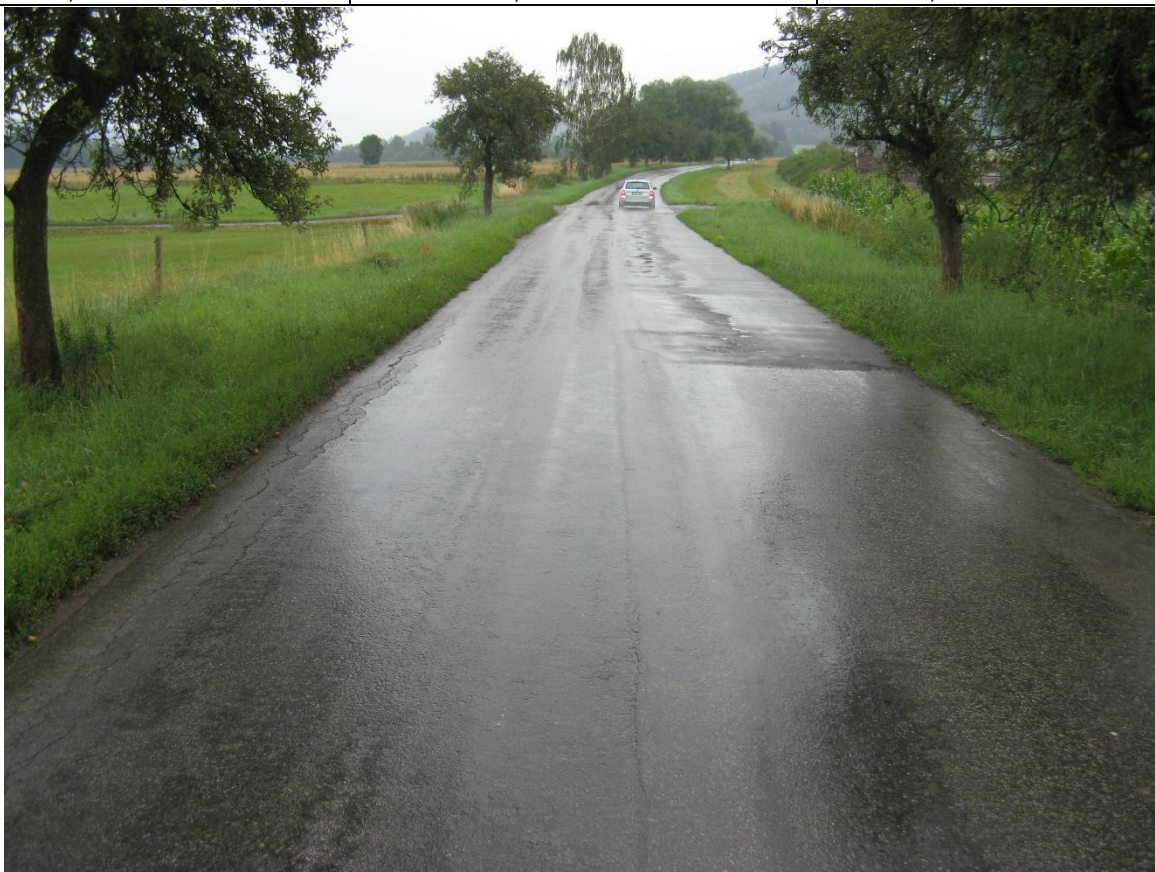
F27, km 2,600-
Olamování okrajů a vysprávký.

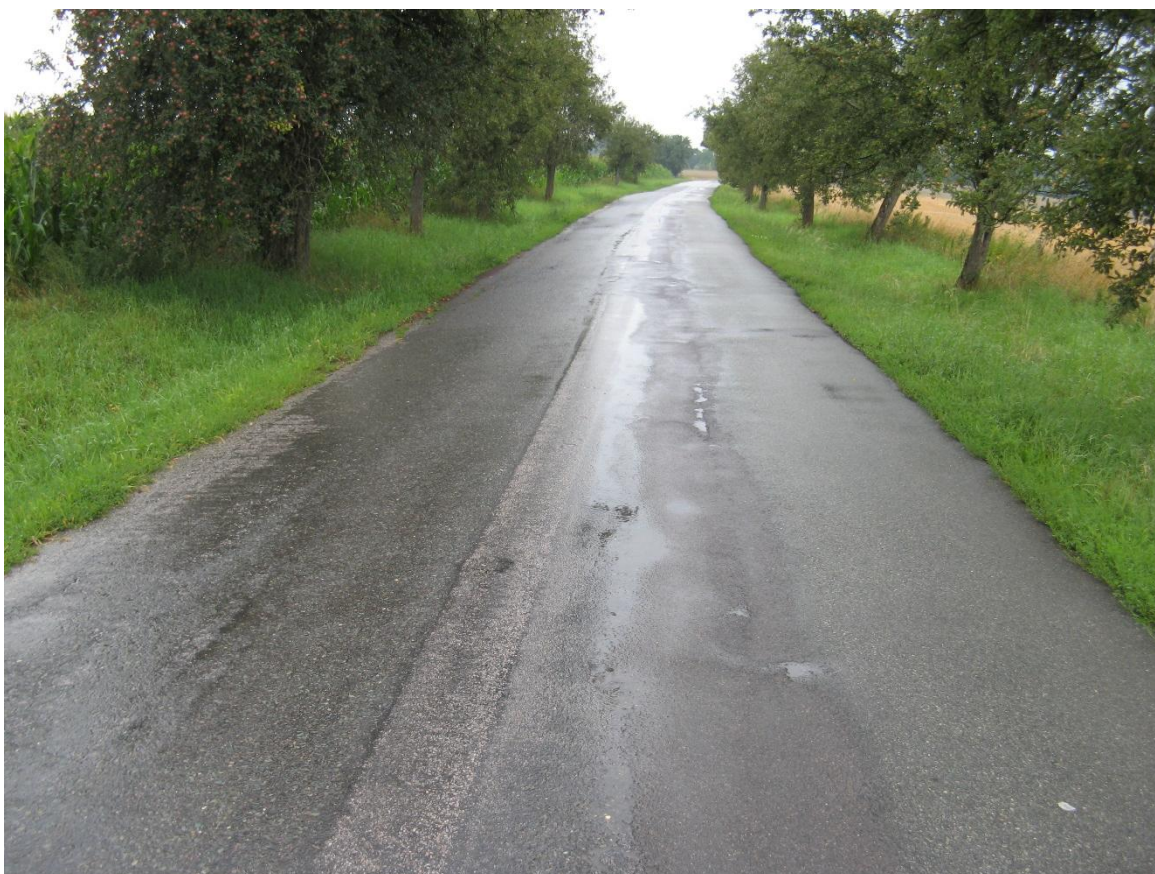
F32, km 2,810+
Vpravo vysprávka okraje vozovky.

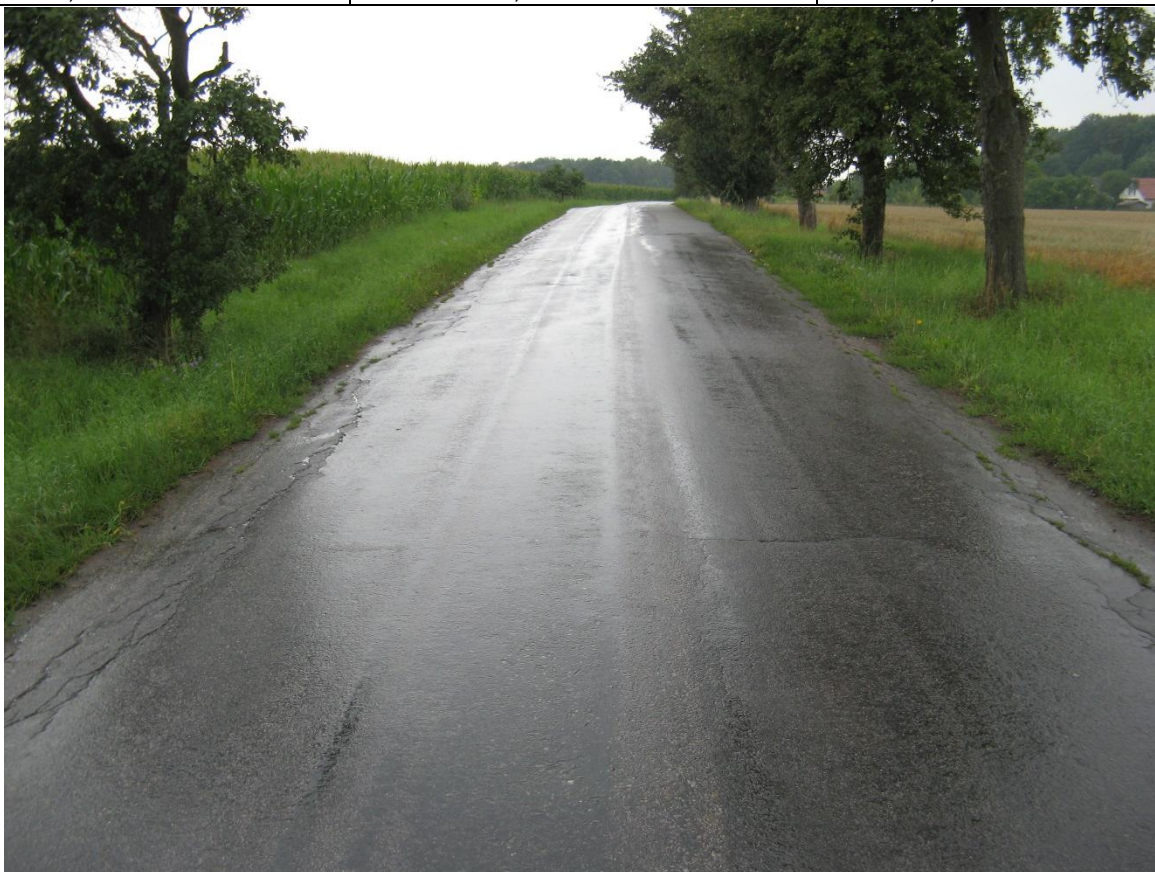
F38, km 3,110+
Síťové trhliny podél obou okrajů vozovky.

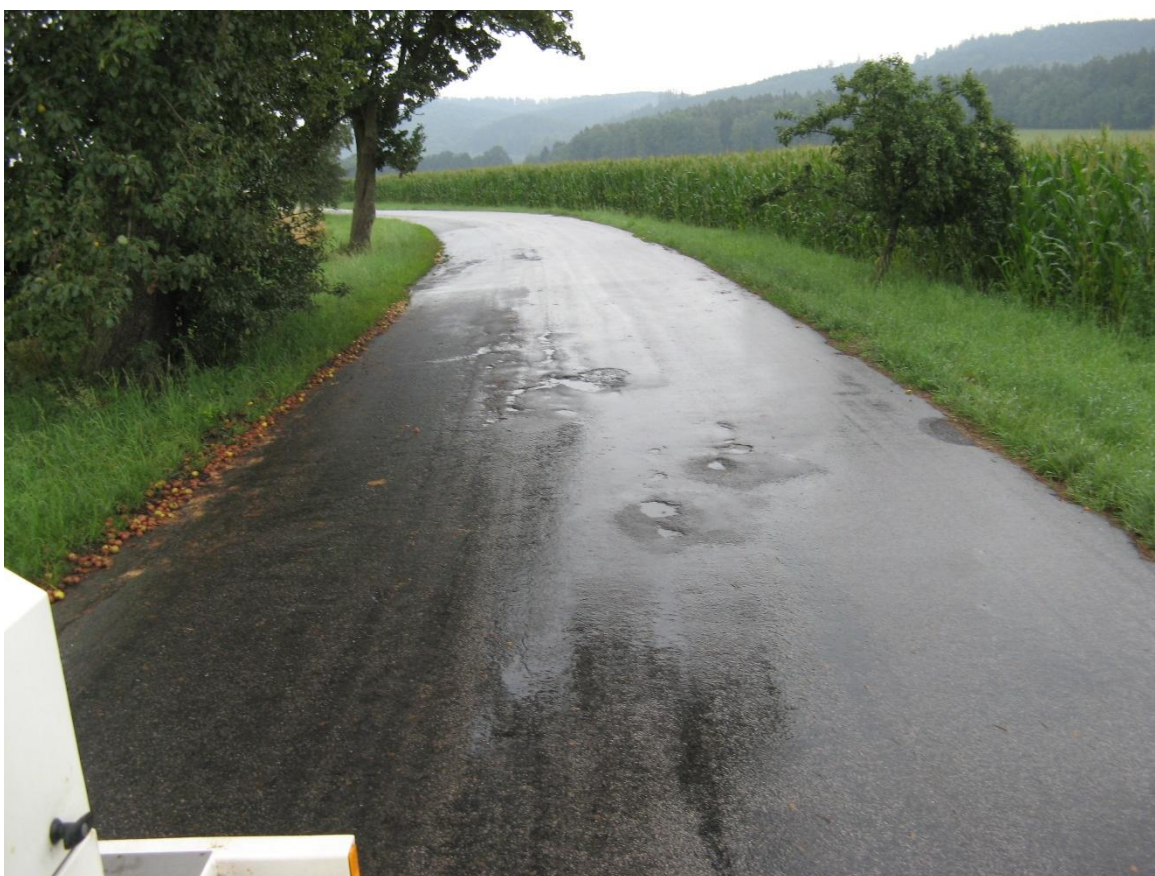
F42, km 3,300-
Koroze EKZ.

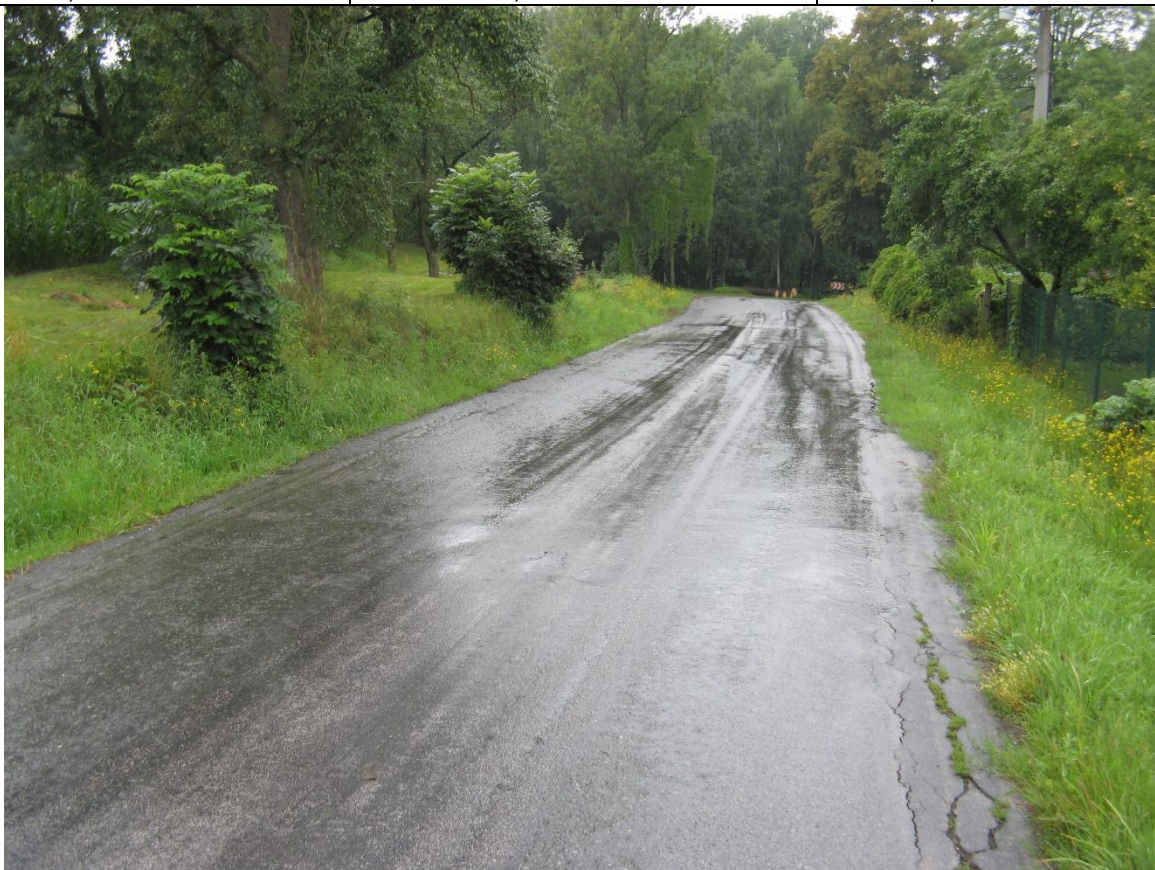
F47, km 3,510+
Odlamování okraje vozovky.

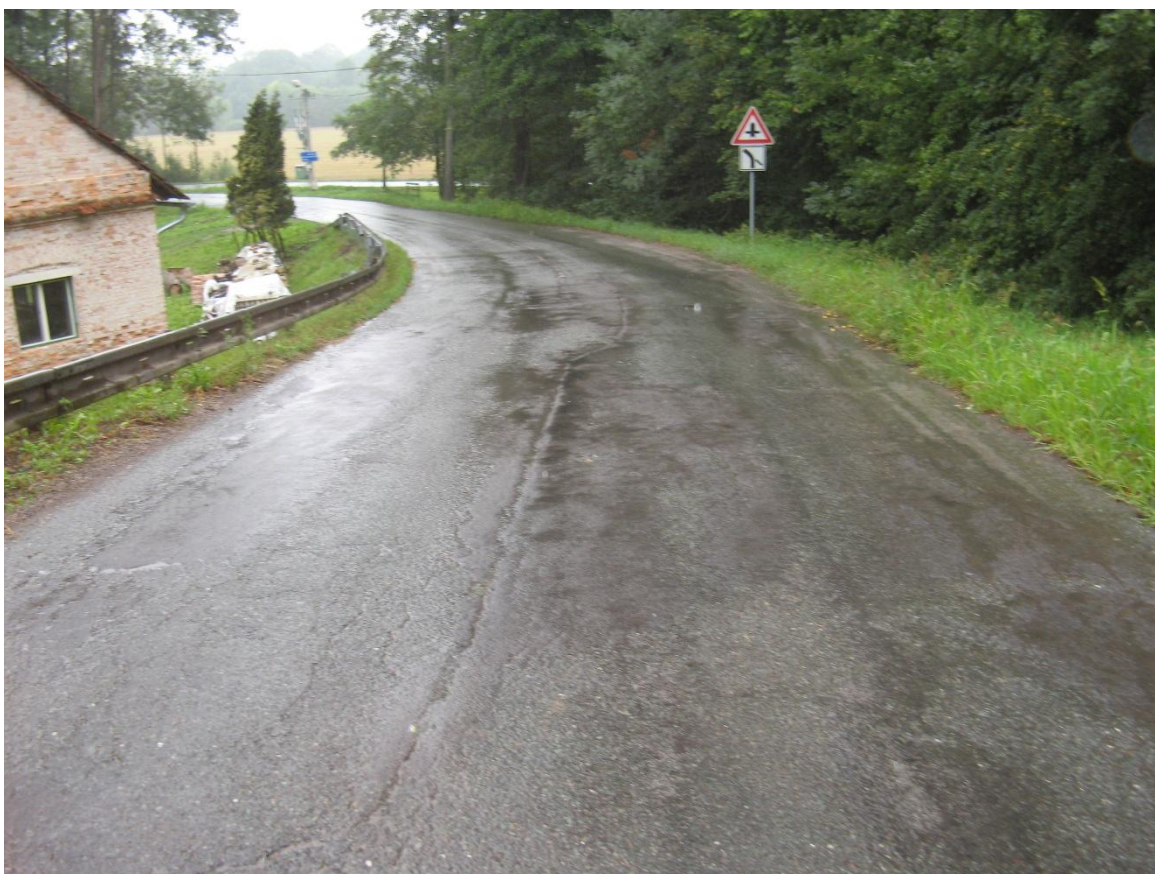
F49, km 3,610+
Hloubková koroze.
