BŘEZEN 2017

Na základě výše uvedené objednávky provedl zhotovitel diagnostický průzkum vozovky na vybraném úseku silnice III/32414 spočívající ve vizuální prohlídce s grafickým záznamem a fotodokumentací poruch, měření průhybů a posouzení únosnosti vozovky, jádrových vývrtech, vrtaných sondách a rozborech asfaltové směsi a podložní zeminy. Posouzení parametrů vozovky je provedeno podle

**Silnice: III/32414**

**Název: Lužec nad Cidlinou**

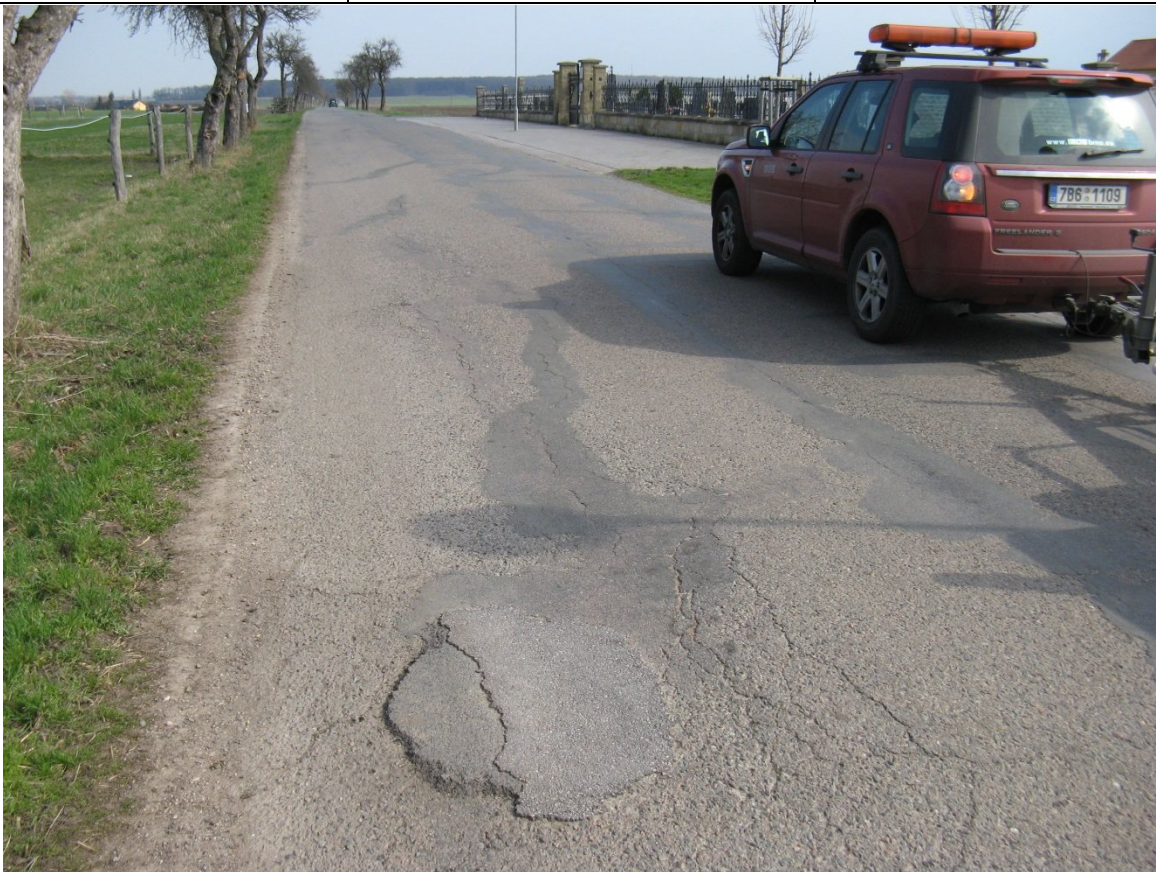
F14, km 8,550+

Síťové trhliny s plošnou deformací, vyspráva. Celoplošně hloubková koroze.

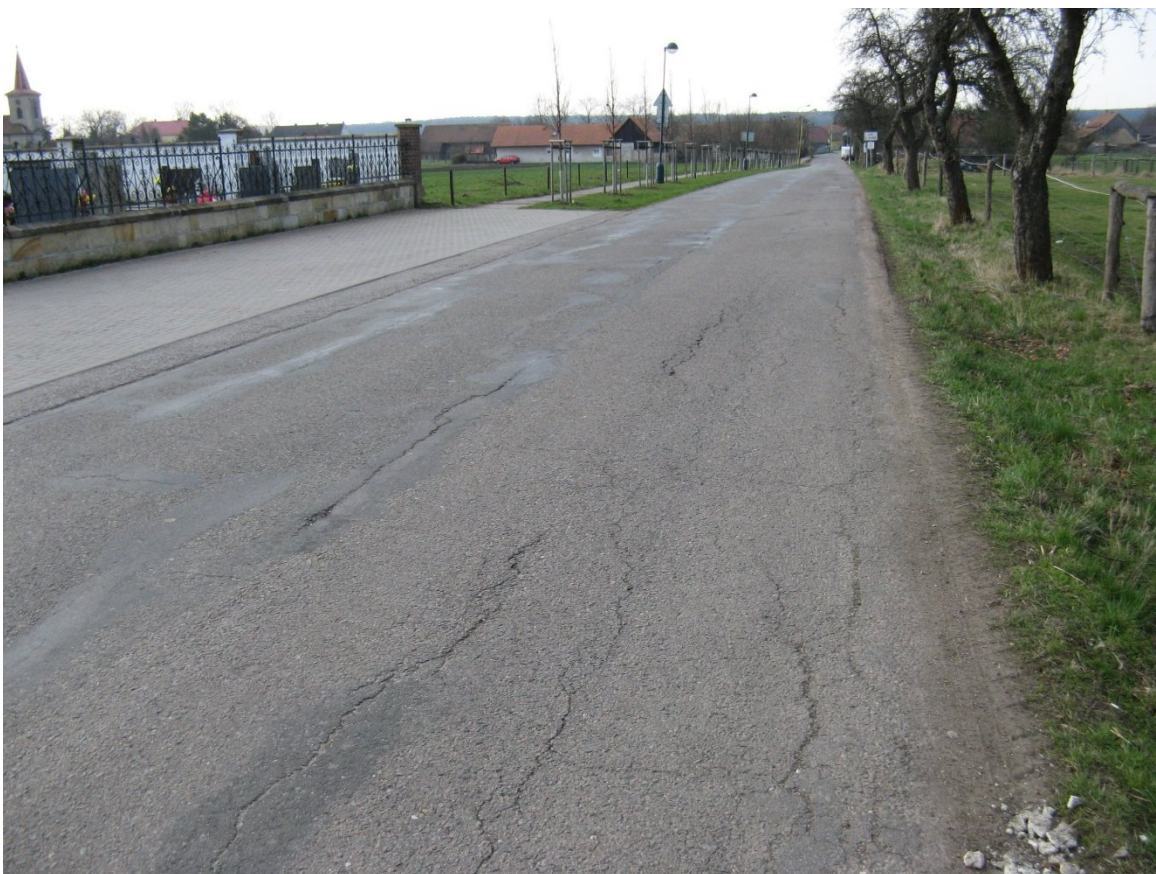
F17, km 8,600-

Podélné rozvětvené trhliny. Celoplošně hloubková koroze.
