Labor Praha, spol. s r.o.

DIAGNOSTICKÝ PRŮZKUM  
KONSTRUKCE VOZOVKY  
SILNICE III/32414  
KM 8,631 - 10,969

Zpráva č. DV-15-063-06/4 z 09/2015

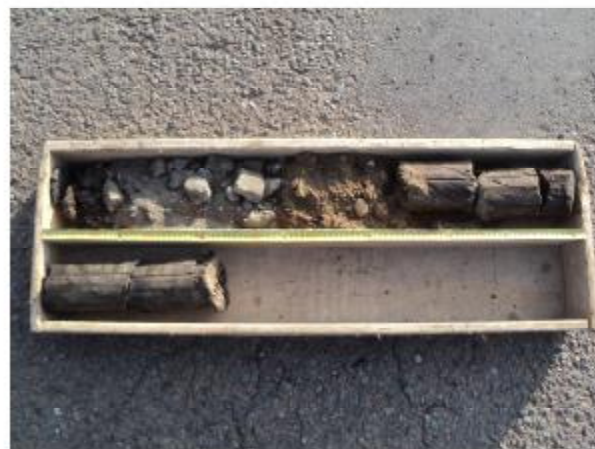
SONDA č. 1 - staničení km 8,831 P

tloušťka vrstvy	
AC	40 mm
PWH	380 mm
ŠP 0/32	240 mm
JIL P8 CH	660 mm

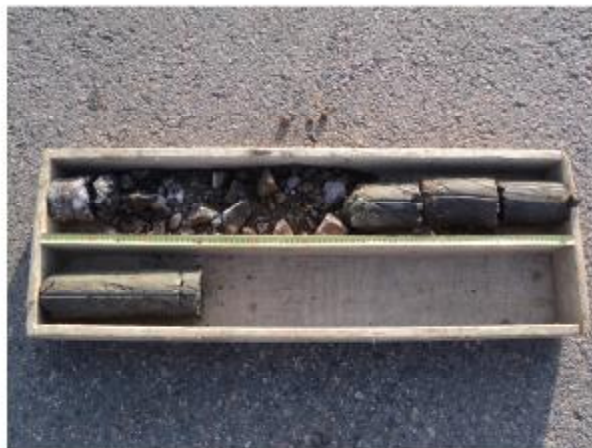
SONDA č. 2 - staničení km 9,831 L

tloušťka vrstvy	
AC	130 mm
PMH	260 mm
ŠP 0/63	190 mm
Jíl, F8 CH	730 mm
