## 2998 -4

Černožice přes Labe

Hlavní prohlídka

Prohlídku provedl Miroslav Horáček, 08.10.2022

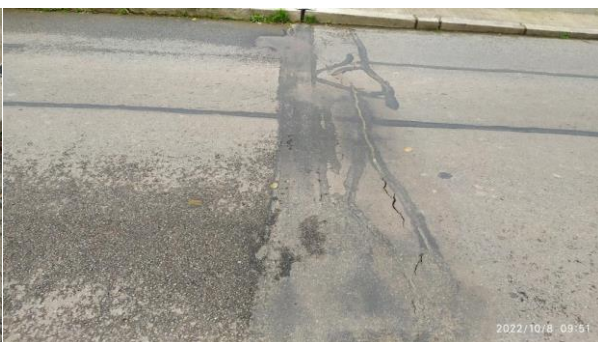
- příčné trhliny v živičném krytu vozovky před dilatačním závěrem EMZ na začátku mostu, šířky až 6mm
- lokálně zakořeněná vegetace pod zvýšenými obrubníky po obou stranách vozovky na mostě

Dilatační spára na začátku mostu

Opravit veškeré uvolněné zálivky na mostě (u elast. MZ, u obrub). Zalít trhlinky v povrchu vozovky u OP1.

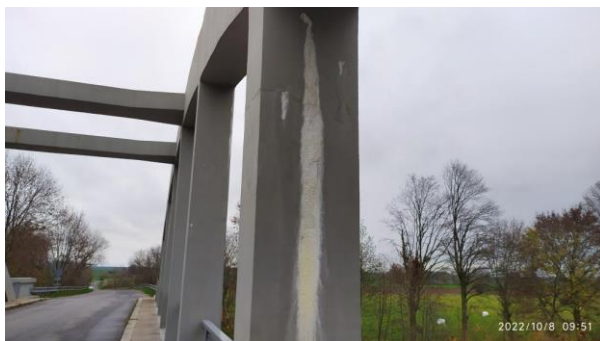
Výluhy na sloupu oblouku vpravo

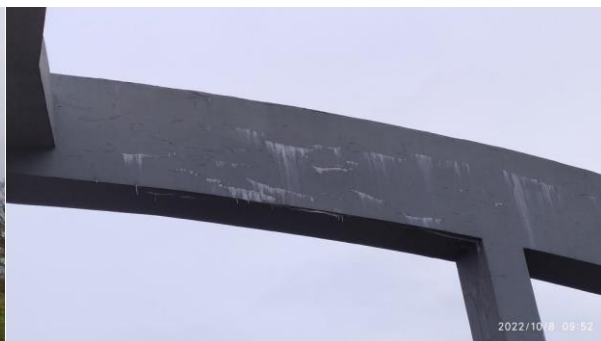
- všesměrné trhliny s vápenitými inkrustacemi (a krápníky) v podhledu nosného oblouku po levé straně mostu, odlupování ochranného nátěru, zatékání do konstrukce oblouku - nefunkční ochranný nátěr
- všesměrné trhliny s lokální vápennou inkrustací v sanační omítce na horním povrchu, boku a podhledu nosného oblouku po levé i pravé straně mostu
- všesměrné trhliny v sanační omítce a odpadlá sanační malta na horním povrchu nosného oblouku na začátku mostu
- protékající vodorovné a svislé trhlinky s vápenitou inkrustací a zabarvením v sanační omítce táhel obloukové nosné konstrukce.
- graffiti na vnitřních stranách ploch nosné obloukové konstrukce

Trhliny s výluhy na oblouku vlevo

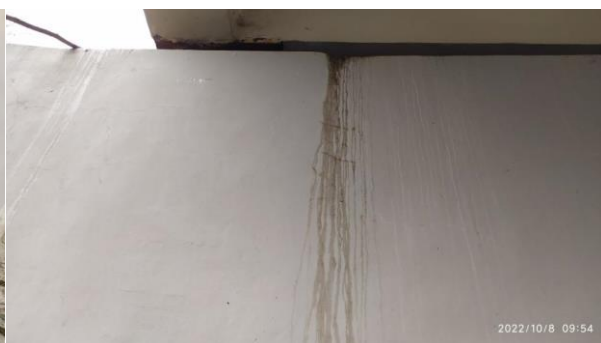
- všesměrné trhliny v sanační omítce na opěrách a křídlech
- stopy po stékající vodě na povrchu opěr

Mírně poteklá OP1

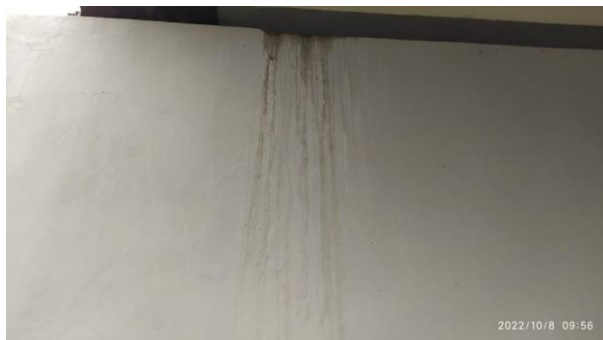
Poteklá OP2
