## 3164 -1

most přes Orlici-Doudleby

### Hlavní prohlídka

Prohlídku provedl Ing. Aleš Kozelka, 22.10.2020

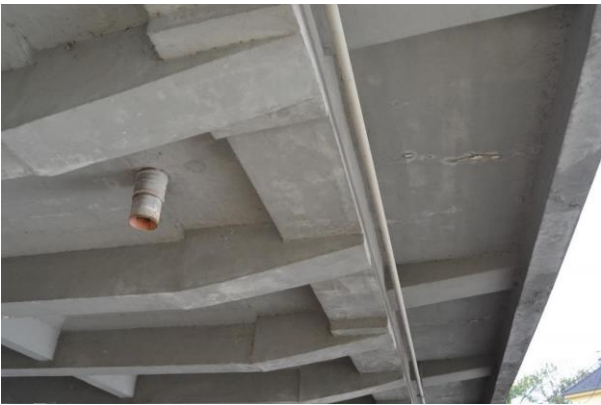
- proteklé příčné trhliny na podhledu chodníkových desek (vápenné výluhy a inkrustace)

-Podhled NK-trhlina a výluhy v konzole

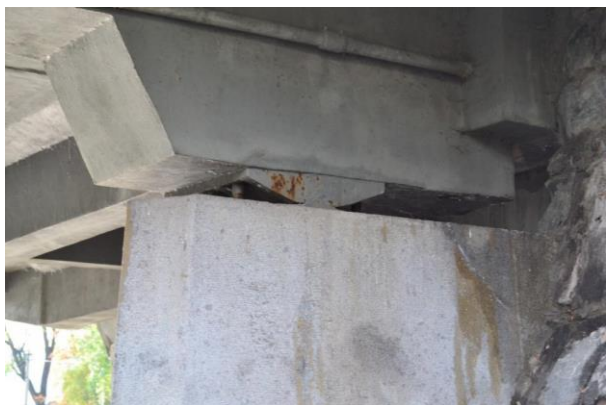
- začíná drobně prorýsovat koroze přes nátěr pevných ložisek

-Pevné uložení OPl, zatékání na úložný práh

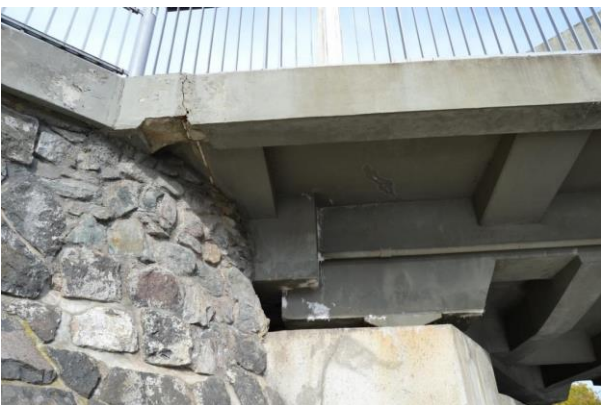
- výraznější příčná proteklá trhlina na podhledu pravé chodníkové desky nad opěrou na začátku mostu

-Zatékání na začátku mostu, trhlina s výluhy na konzole

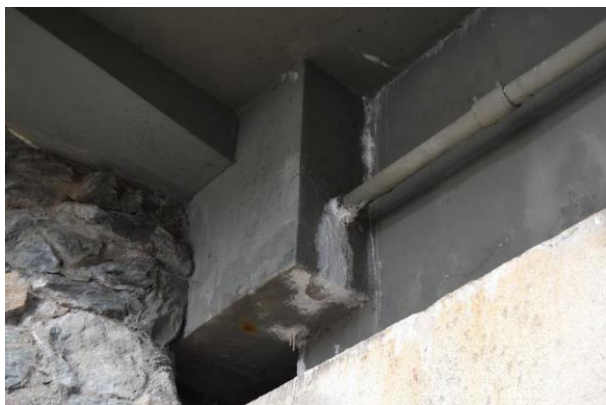
-Výluhy okolo prostupu koncovým příčným

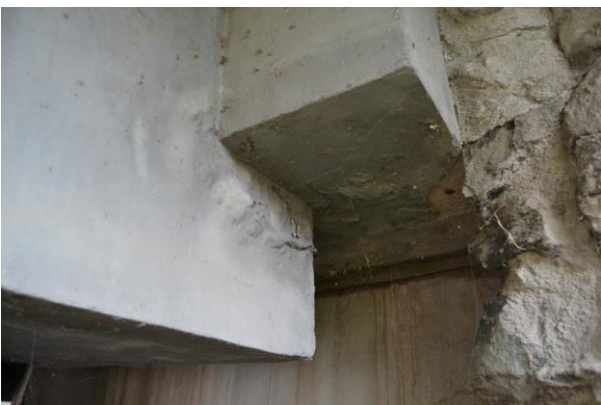
-Zavlhhlý konec mostu, degradace betonu

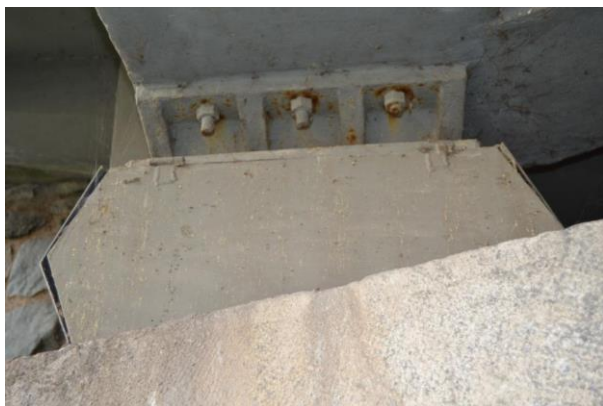
-Posuvné uložení OP2-krytí ložiska

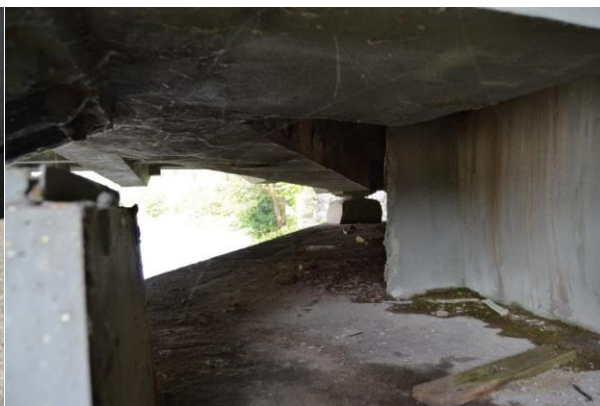
-Nečistoty na ÚP, zatékání

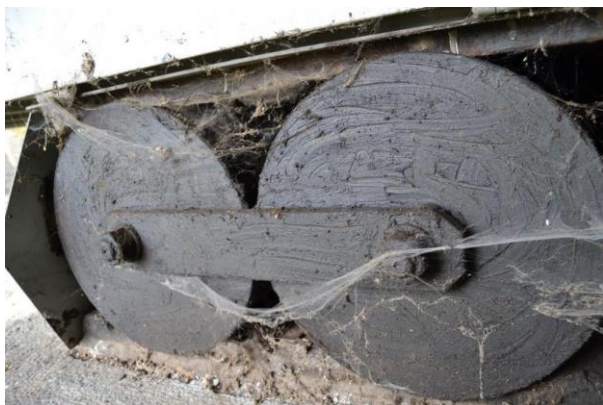
- pohyblivá ložiska ošetřena tukem, bez závad

-Ložisko ošetřeno tukem, bez závad

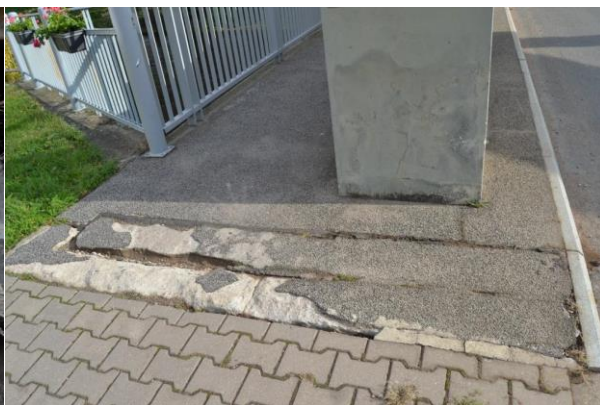
- netěsné chodníkové mostní závěry na začátku mostu vpravo a na konci mostu po obou stranách, poteklé čelní plochy závěrných zídek

-Rozpad závěru chodníku na začátku mostu

Doporučuji výhledově provést opravu (výměnu) mostních závěrů.

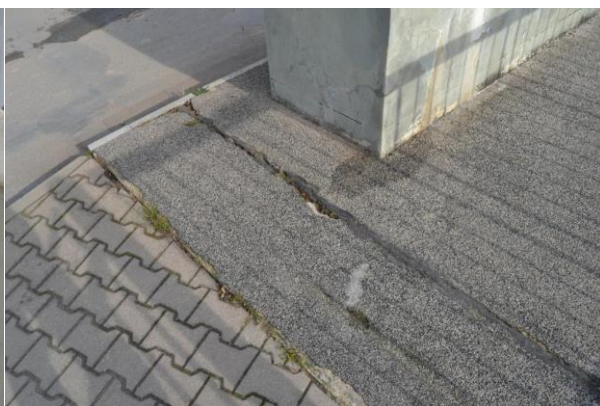
-Nefunkční, vytrhané zálivka MZ chodníku vpravo

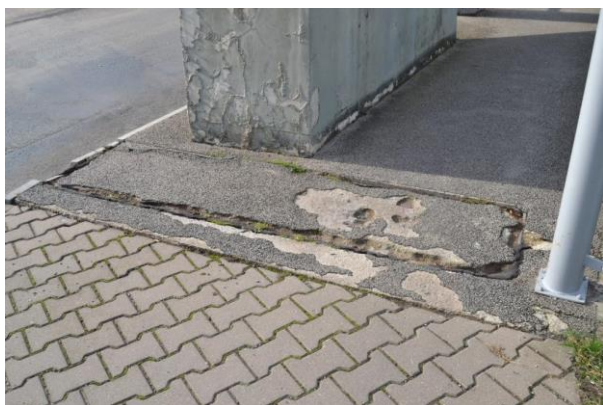
-Rozpad závěru chodníku na konci mostu vlevo

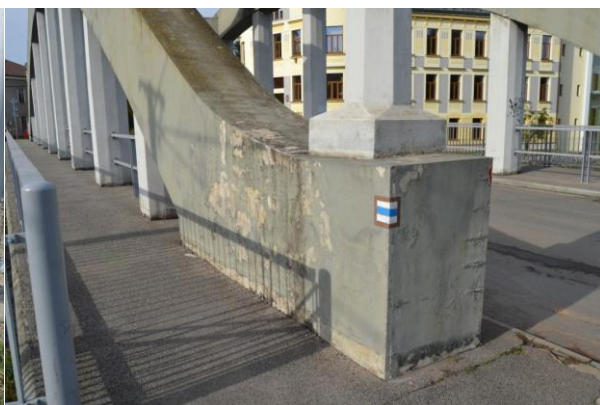
-Odloupaný nátěr konstrukce v místech stékání vody

Opravit povrchovou úpravu nadvozovkových částí nosné konstrukce.

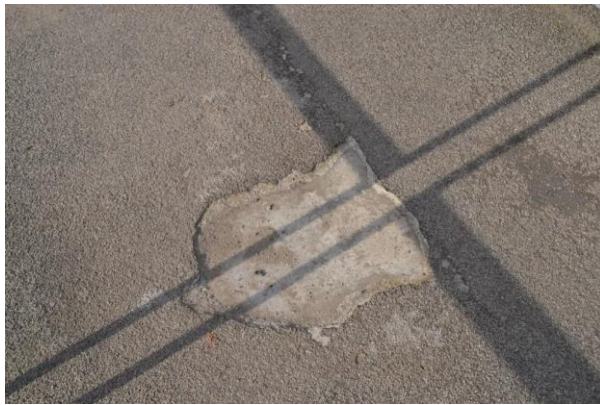
- příčné trhliny pravděpodobně prorýsované v chodníkových deskách i přes pochůznou úpravu chodníků dle protékajících trhlín (viz. též závady nosné konstrukce a hydroizolace)
- odprýskávající nátěr povrchu chodníků v těsné blízkosti mostních závěrů
- ojediněle lokálně drobně poškozený nátěr povrchu levého chodníku v 1.polovině délky mostu
- místy drobně uchycená vegetace ve spárách mezi obrubami a povrchem chodníků

-Vady ve stříkané pochozí izolaci chodníku

Provést opravu nebo obnovu poškozeného ochranného nátěru chodníků.

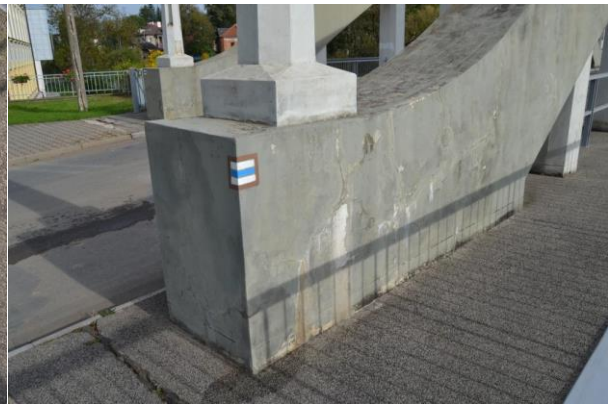
- proteklé příčné vlasové trhliny na podhledu chodníkových desek (viz. též závady hydroizolace)

-Trhliny s výluhy na NK

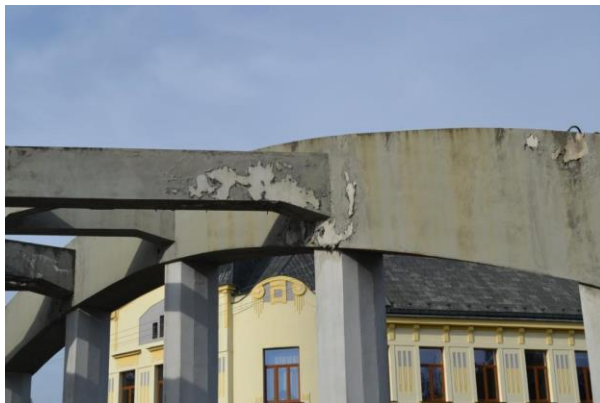
-Odloupaný nátěr
