## 3193 -2

přes Zdobnici u Pekla

### Hlavní prohlídka

Prohlídku provedl Miroslav Horáček, 19.08.2021

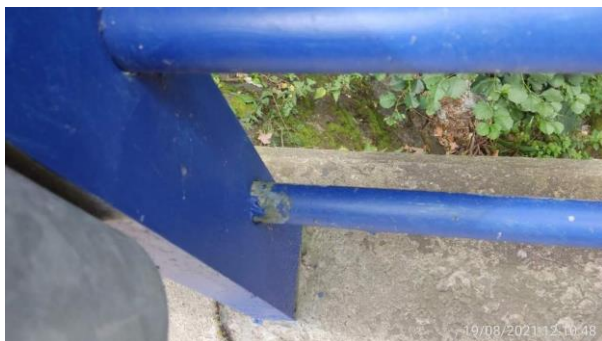
- odlupující se nátěr zábradlí
- počínající koroze spojového materiálu svodnic

Stav nátěru levého zábradlí

Obnovit nátěr zábradelního svodidla i pravého zábradlí.

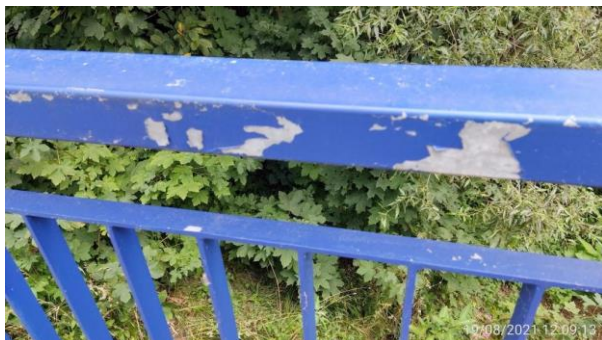
Stav nátěru pravého zábradlí

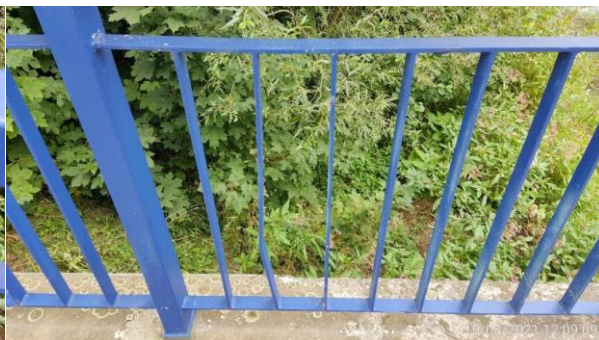
Lokálně poškozené pravé zábradlí

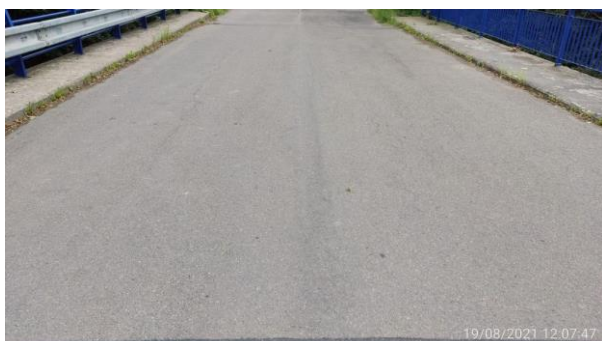
- pruh vegetace podél říms
- plošně popraskaný živичný kryt, podélné trhliny na celé pravé straně, na levé straně do poloviny mostu
- trhliny v krytu vozovky těsně před mostním závěrem v pravém jízdním pruhu
- trhliny a pokles vozovky za mostem, na pravé straně na ploše 1,0x1,25 m pokles o cca 50 mm, mezi vozovkou a římsou zatéká za opěru

Stav krytu vozovky

Opravit vozovku, zejména zatěsnění spáry mezi římsou a vozovkou u prosedliny na konci mostu vpravo.

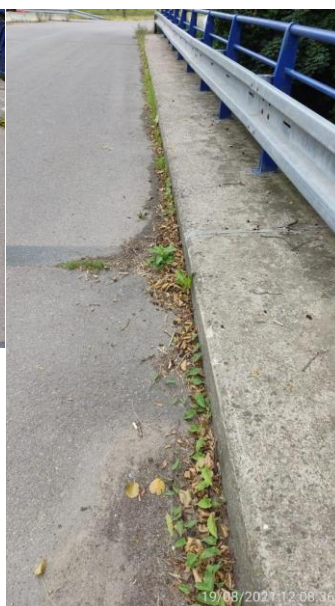
- zcela odprýskaný ochranný nátěr horní plochy
- zvětralý beton
- degradovaný tmel příčných spar nad mostními závěry
- poškozené, netěsné ukončení obrub na předmostí na začátku mostu

Horní plocha levé římsy a vegetace na krajnici

Odstranit nečistoty a zakořeněnou vegetaci z krajnic.

Provést sanaci povrchu obou říms.

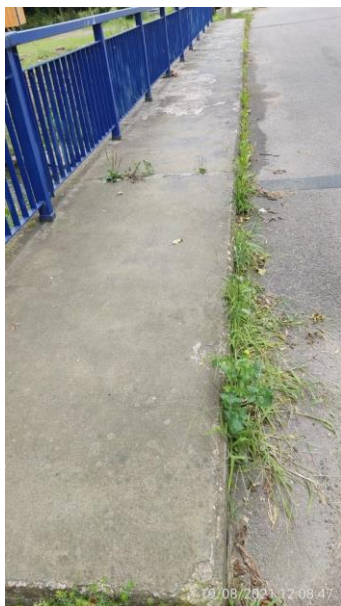
- plošně se odlupující nátěr horní i boční plochy s obnaženým povrchově zvětralým betonem
- pokleslý chodník na předmostí na začátku a na konci mostu za ukončením římsy (na začátku mostu o 50 mm a na konci mostu o 100 mm)
- trhliny a uchycená vegetace v zatmělení dilatačních spar v chodníku
- degradovaný beton chodníku na předmostí na začátku a konci mostu

Horní plocha pravého chodníku a vegetace na krajnici

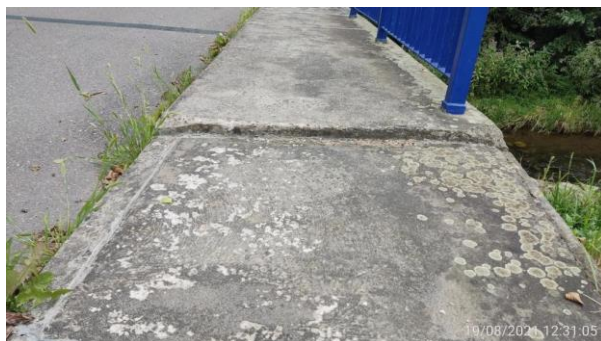
Kleslý chodník na začátku mostu

Opravit dobetonávky u říms na začátku a na konci mostu.

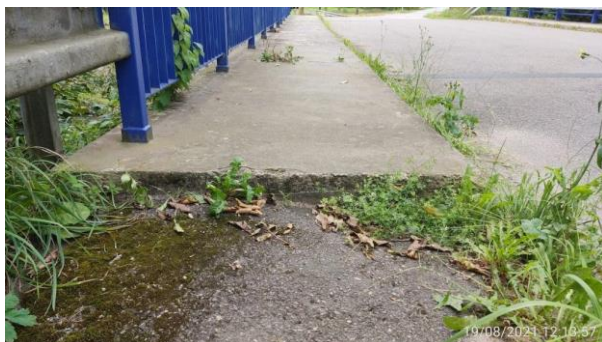
Kleslý kryt chodníku na konci mostu vpravo

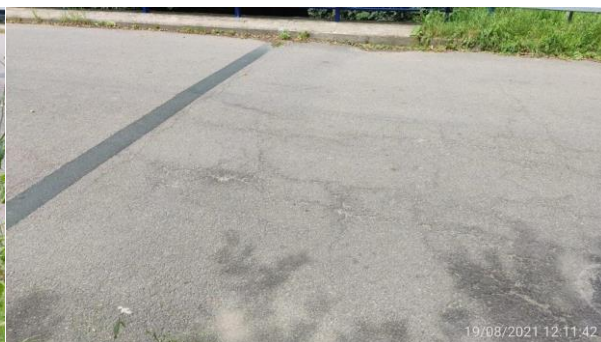
Kleslý kryt vozovky na předpolí mostu

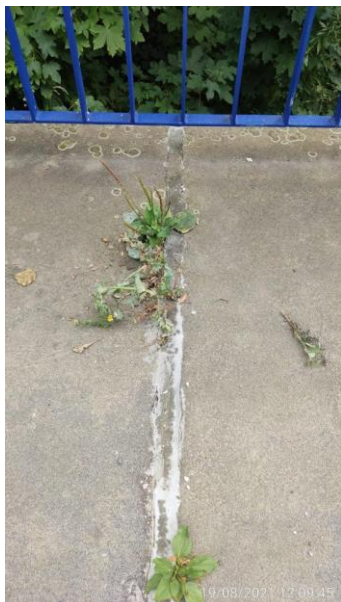
Netěsný tmel v dilataci chodníku

Opravit zatmělení dilatačních spar na obou římsách.

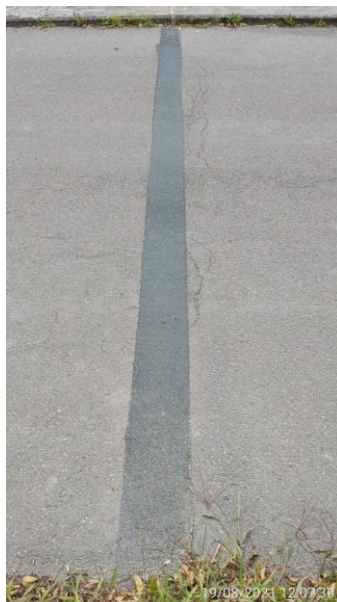
- vznikající trhliny ve spárách mezi tělem mostních závěrů a krytem vozovky, v některých trhlínách uchycená vegetace

Mostní závěr na začátku mostu

Opravit a utěsnit spáry mezi vozovkou a mostními závěry.

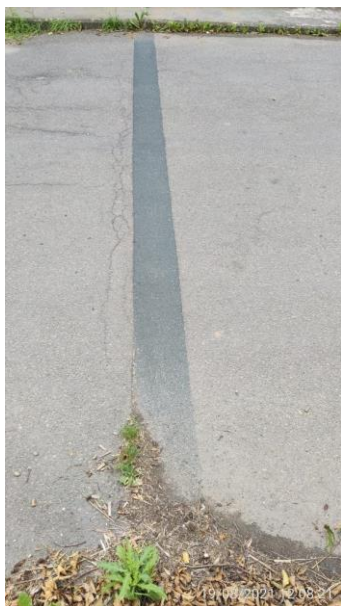
Mostní závěr na konci mostu

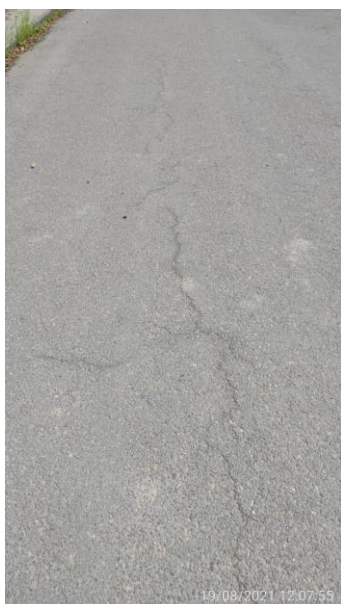
Trhliny v levé části vozovky na mostě

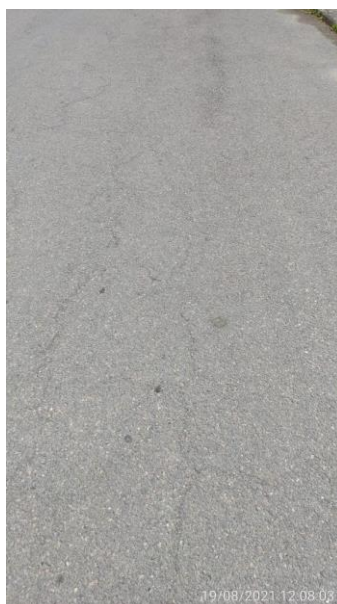
Trhliny v pravé části vozovky na mostě

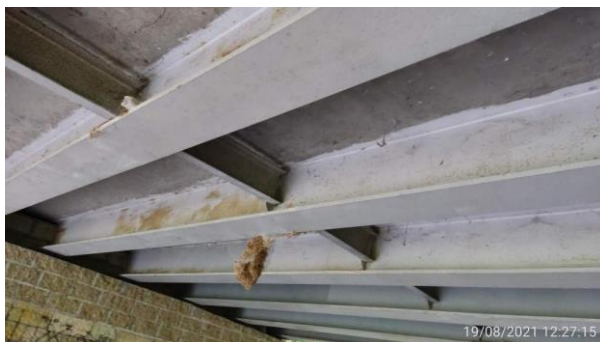
- počínající koroze nosníků (nejvíce 2., 5. a 6. nosník)
- prohnutý pravý krajní nosník (konstatováno již při 1.HMP v roce 1996)

- pokračující prorýsování koroze přes nátěr ocelových nosníků na bočních plochách - zřejmě došlo k provedení nátěru spodních ploch ocelových nosníků.

Podhled NK

Obnovit nátěr ocelových nosníků nosné konstrukce.

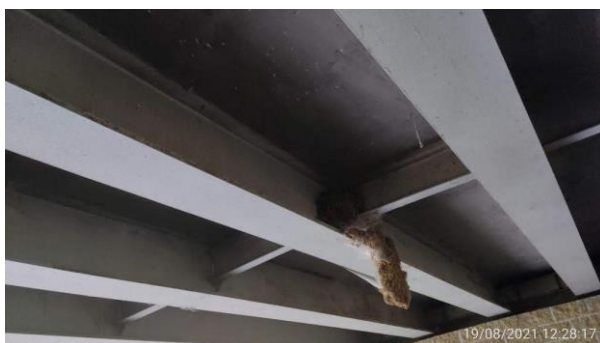
Hnízdo na NK

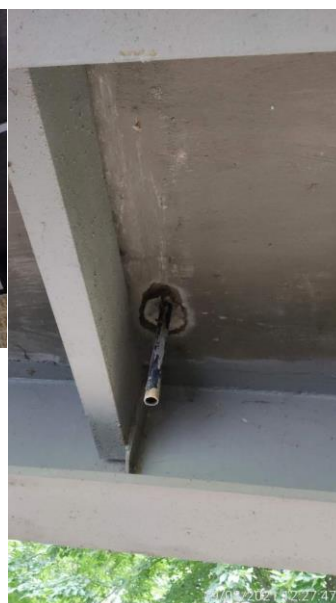
- průsak vody na podhledu nosné konstrukce u obou odvodňovacích trubiček (trubička uprostřed rozpětí ucpaná)

Odvodňovací trubička na podhledu NK vlevo

Pročistit odvodňovací trubičky.

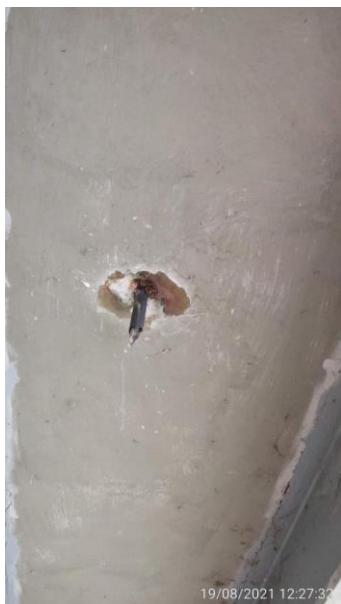
Odvodňovací trubička na podhledu NK

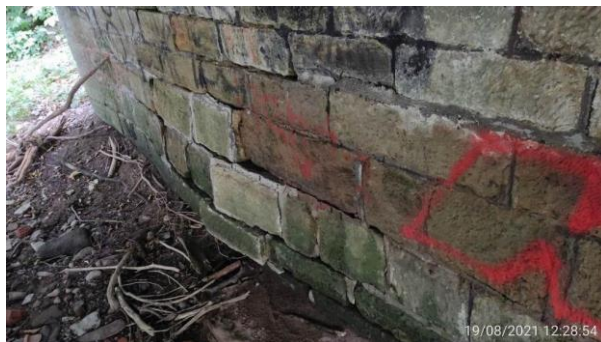
- sgrafita na čelní ploše opěry
- popraskané zaspárování spodní části čelní plochy do výšky cca 0,5 m nad terén s deformací zdiva v úrovni uložení 1.-3. nosníku; pod 2.-3. nosníkem jsou kameny zdiva vytlačeny o cca 0,2 m
- na boční plochy opěry zatéká dilatačními spárami v římsách
- svislá trhlina na levé boční ploše opěry ve spárách; šířka trhlín je do 5 mm
- svislá trhlina mezi opěrou a levým křídlem šířky 5 mm, mírné vyklonění křídla cca 10 mm

Stav opěry OP2

Opravit zdivo spodní části čelní plochy v levé třetině OP2 dle doporučení z minulé prohlídky provést podél této opěry ochranný práh kotvený do zdiva opěry.

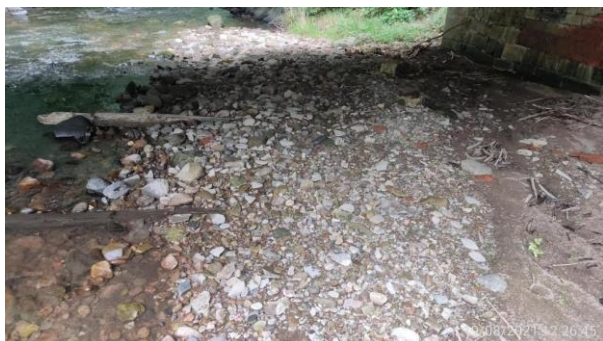
- vzrostlá vegetace v okolí mostu
- částečně odpravený těžký kamenný zához podél opěry na začátku mostu
- u OP1 rozpad spodní části opevnění svahu vlevo
- naplaveniny u opěry (OP2)

Nános naplavenin u opěry OP2
