## 32551 -1

most přes řeku Labe

Hlavní prohlídka

Prohlídku provedl Jaroslav Kašpar DiS., 10.08.2024

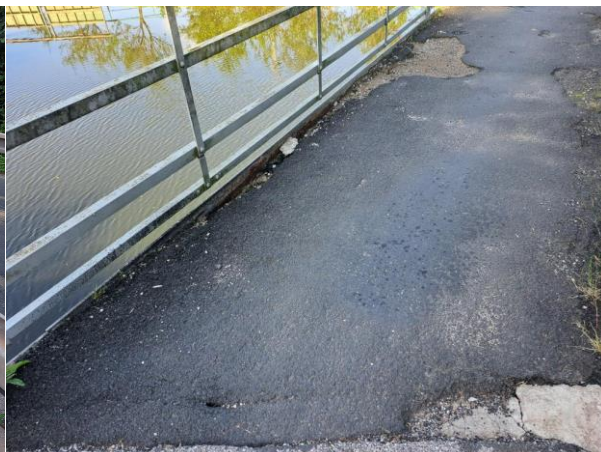
stav povrchu lávky

Vyvolat jednání s Městem Hostinné ve věci údržby přilehlé lávky na povodní straně, nutné opravy povrchu a ověření stavu konstrukce, opravy zábradlí apod.

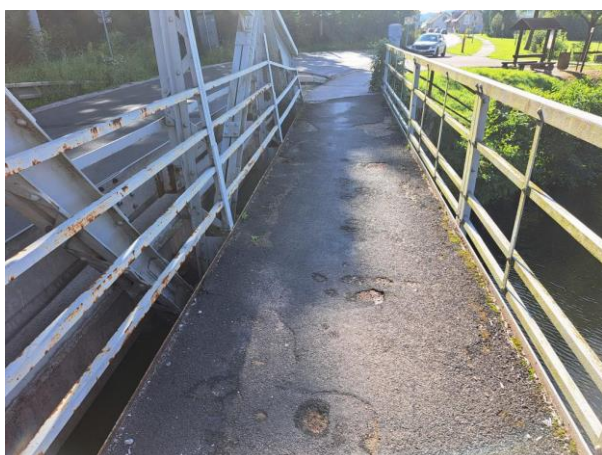
lávka na povodní straně

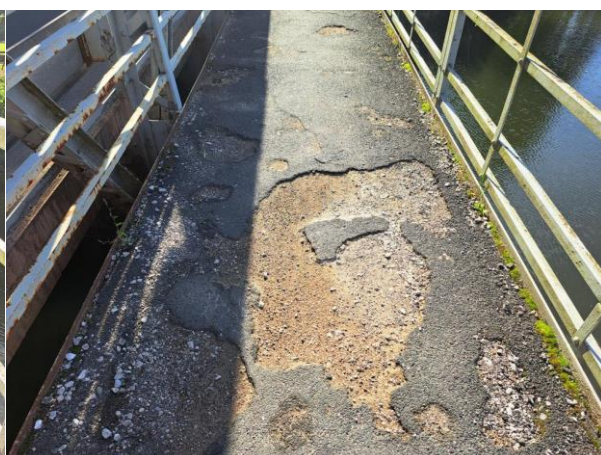
stav povrchu

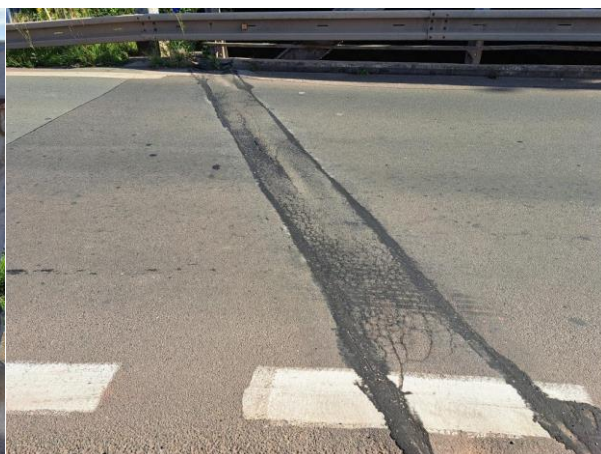
MZ nad OP2

- v povrchových pružných dilatačních mostních závěrech Fibrescreed jsou podélné trhliny
- otevřené pracovní spáry mezi dilatačními závěry a živičným krytem

Provést výměnu mostních závěrů.

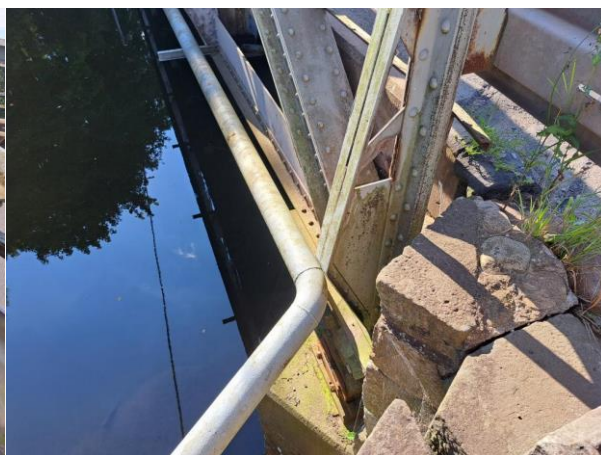
- pohyblivá ložiska nosné konstrukce jsou zkorodovaná
- nečistoty v pohyblivých ložiscích
- zatékání na pohyblivá ložiska

uložení nosníku \_OP2\_ \_návodní strana

Vyčistit a nakonzervovat ložiska mostu trvá viz. předchozí HMP

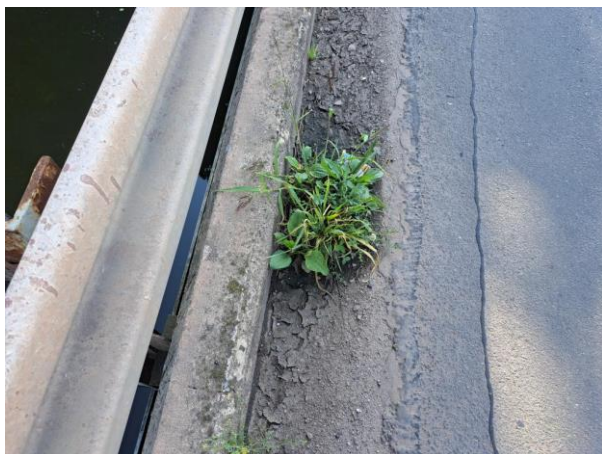
- mírně zanesené odvodňovače po pravé straně vozovky
- nefunkční některé odvodňovací otvory umístěné po levé straně chodníku, které jsou překryty pochozí vrstvou tl. cca 5 cm -viz.závady chodníků.
- huminózní zemina a vzrostlá vegetace uchycená v mřížkách odvodňovačů na levé i pravé straně vozovky.

zanesený mostní odvodňovač vpravo

Provést vyčištění zanesených odvodňovačů po obou stranách vozovky na mostě trvá viz. předchozí HMP.

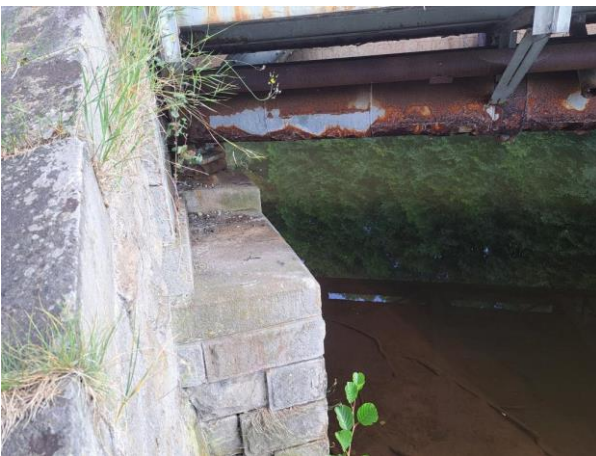
úložný práh\_OP2\_ložisko\_povodní strana

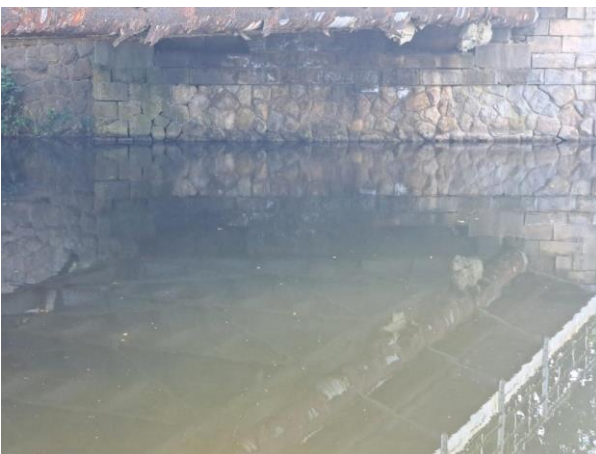
- lokální zvodnělá místa s vápenitými usazeninami na povrchu zdiva obou opěr mostu a bočních plochách úložných prahů od protékání vody po závěrných zídkách a horních plochách úložných prahů.
- zakořeněná vegetace ve sparách opracovaných kamenů na boku a čele opěry na začátku mostu vlevo i v úrovni hladiny normální vody zejména uprostřed mostu
- vypadané spárování zdiva opěr, více na konci mostu vpravo
- rozpad zdiva konce křídla na konci mostu vpravo
- nečistoty na úložných prazích

OP1\_lokálně vypadané spáry zdiva

Odstranit zakořeněnou vegetaci ze spár opěry na začátku mostu vlevo a provést nové zaspárování trvá viz. předchozí HMP.

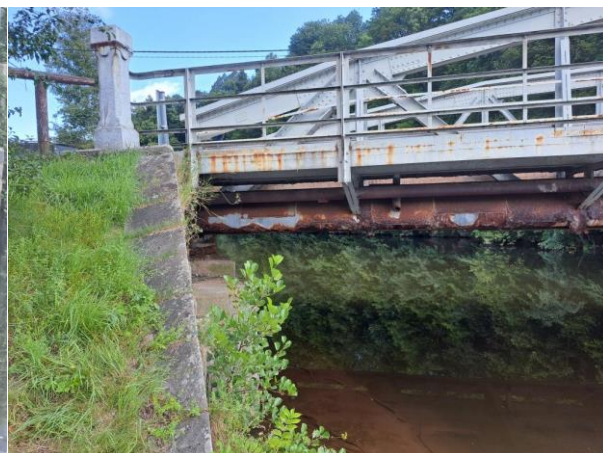
křídlo OP2\_vlevo zakořeněná vegetace

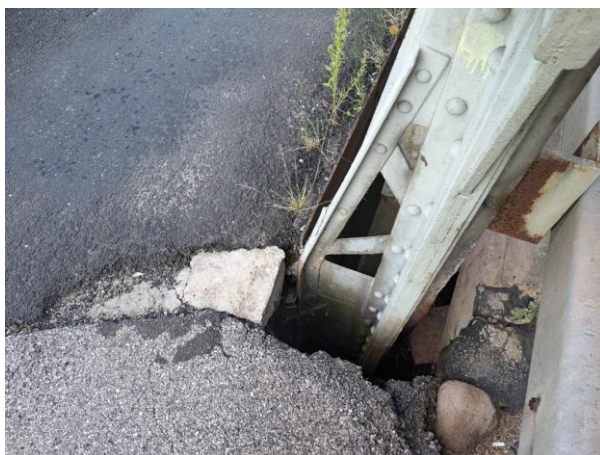
lávka \_začátek mostu vlevo\_ nezabezpečené místo\_u  
hlavního nosníku
