PASPORT KANALIZACE

DOMOV SOCIÁLNÍ PÉČE

TMAVÝ DŮL

duben 2025

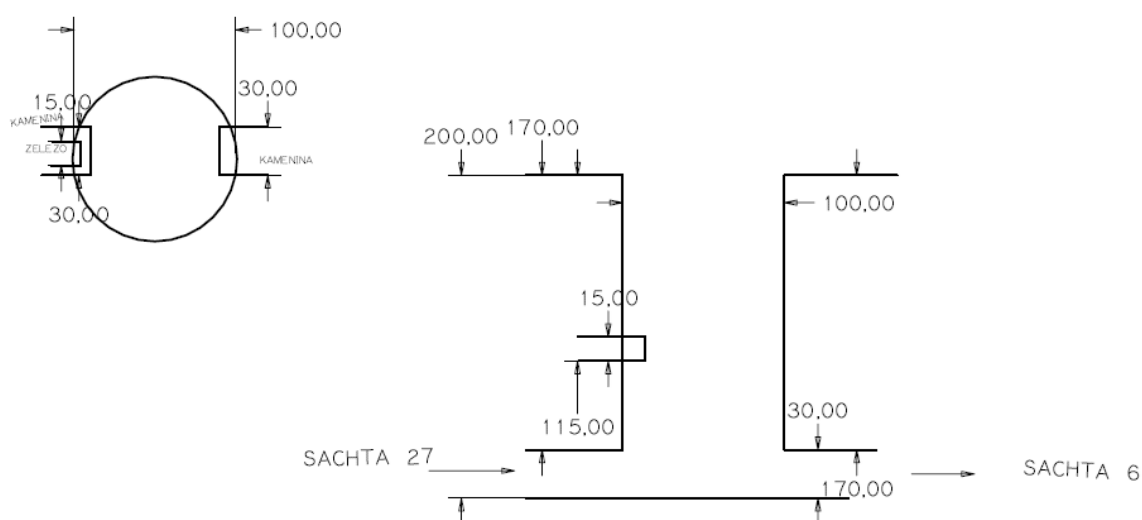
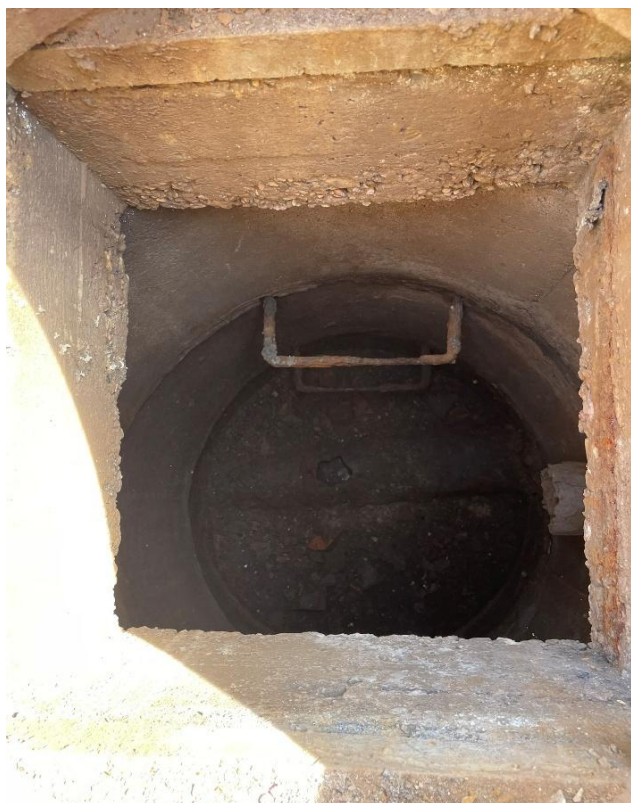
Šachta 1 – jedná se o starou, nefunkční dešťovou šachtu umístěnou v dlažbě u objektu „3. oddělení“. Materiál betonová skruž 1000 mm s železným poklopem o průměru 600 mm. Potrubí je zborcené, ucpané a nefunkční.

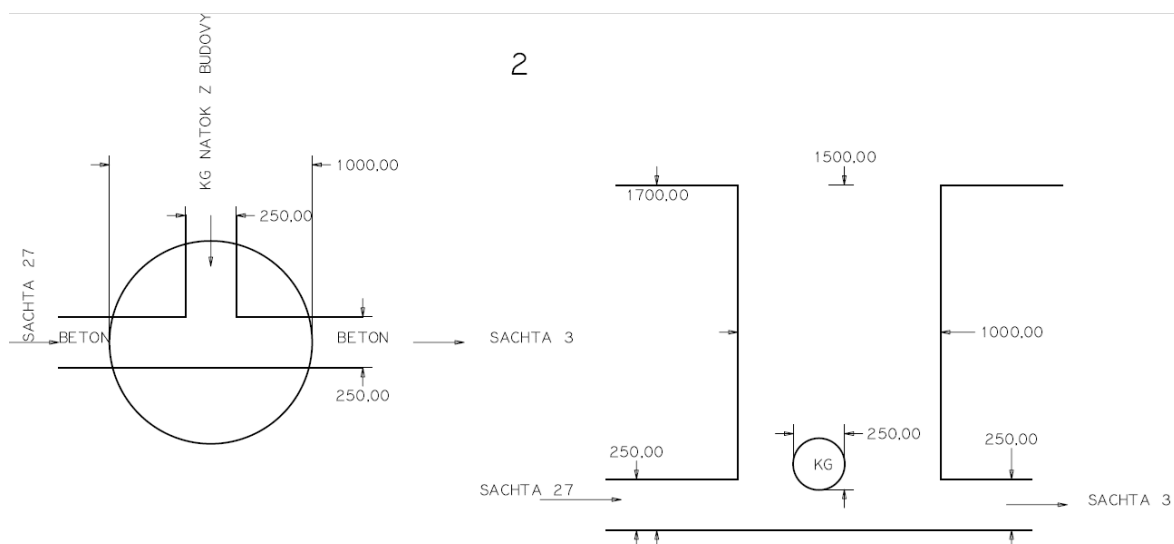
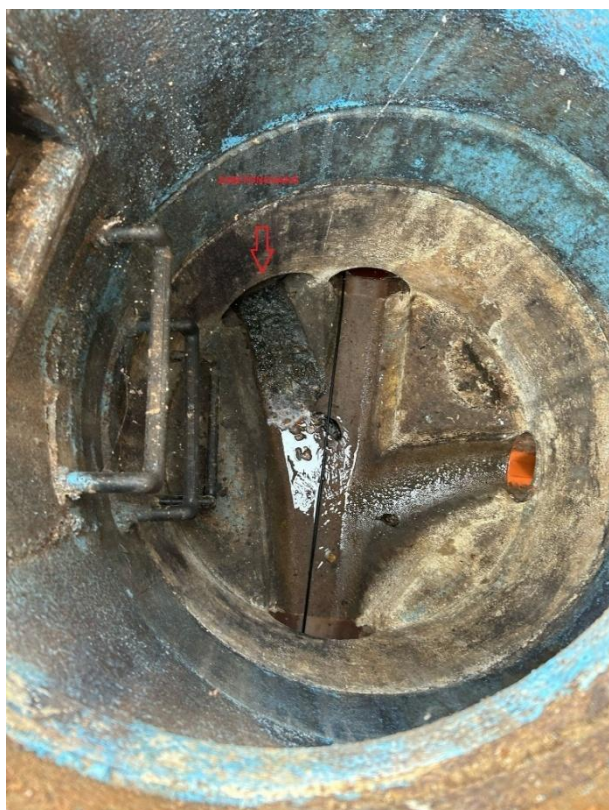
Šachta 2 - Nová šachta jednotné kanalizace. Umístěná v dlažbě u vstupu do budovy „3. oddělení“. Materiál betonová skruž 1000 mm s železobetonovým poklopem o průměru 650 mm. Nátok ze šachty 27 a zpod budovy. Odtok do šachty 3. Na fotkách je vidět ještě jeden nátok, ten je ale zabetonovaný a nefunkční. Šachta je v dobrém stavu.

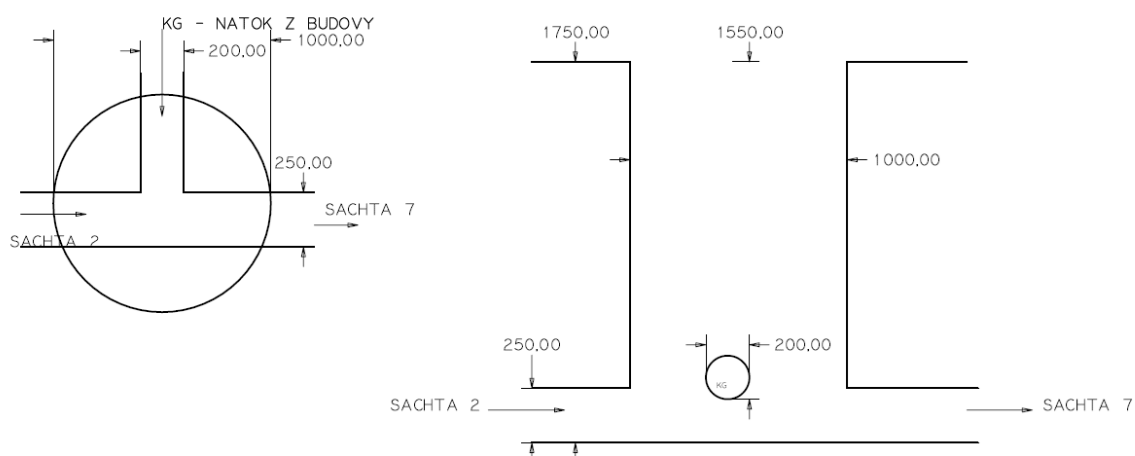
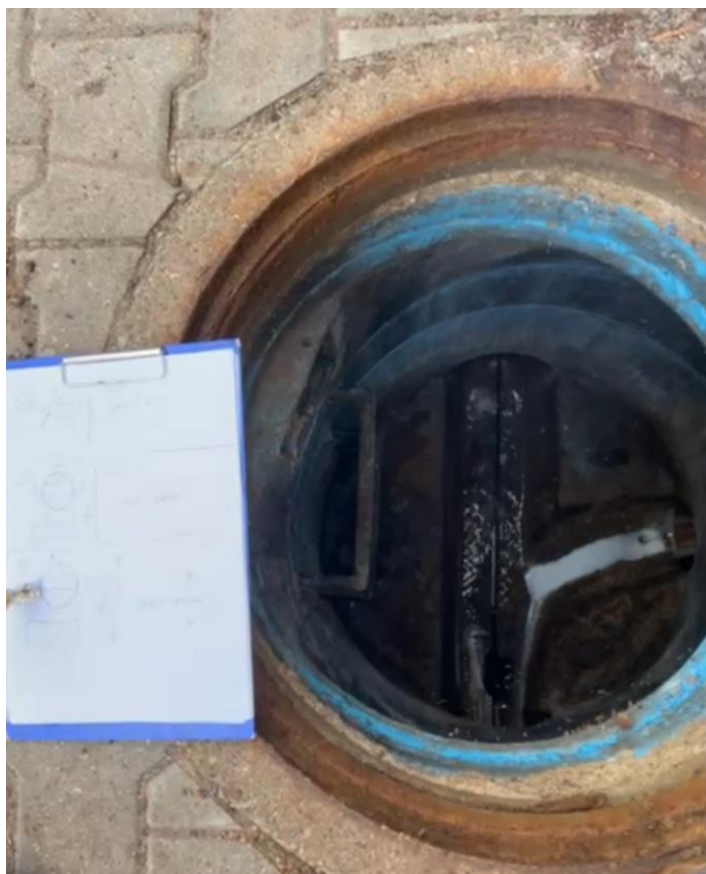
Šachta 3 – Nová šachta jednotné kanalizace, umístěná v dlažbě u vstupu do budovy „3. oddělení“. Materiál betonová skruž o průměru 1000 mm se železobetonovým poklopem o průměru 650 mm. Nátok ze šachty 2 a zpod budovy. Odtok do šachty 7. Šachta je v dobrém stavu.

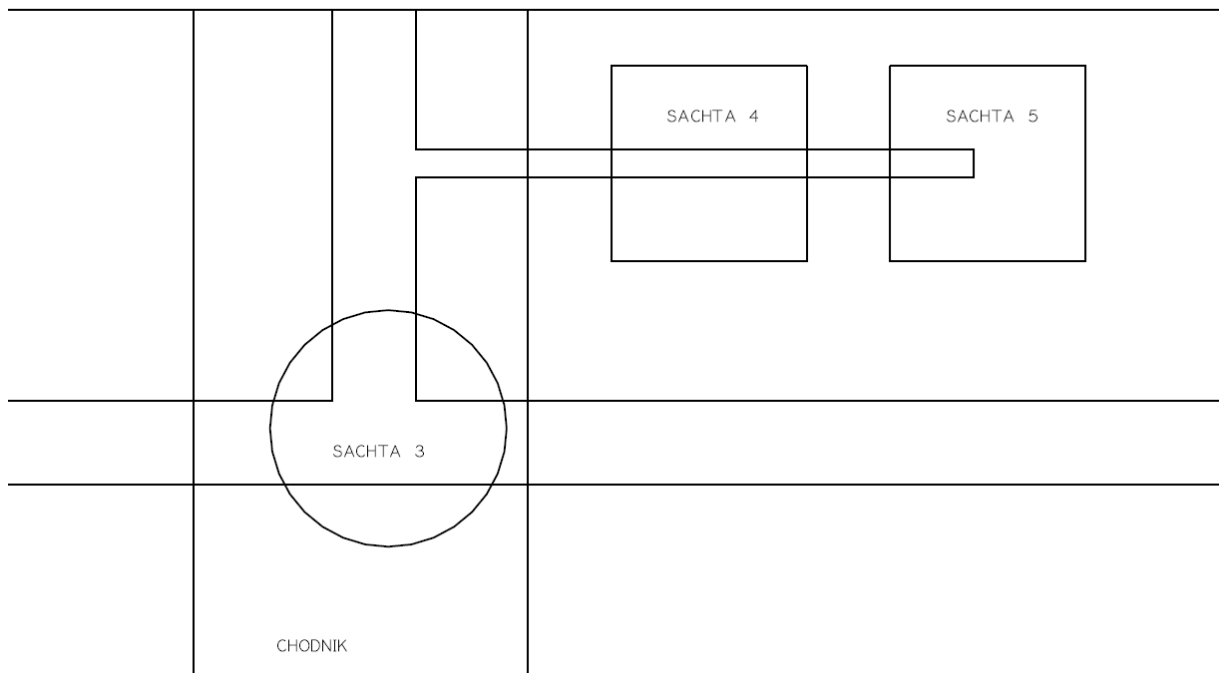
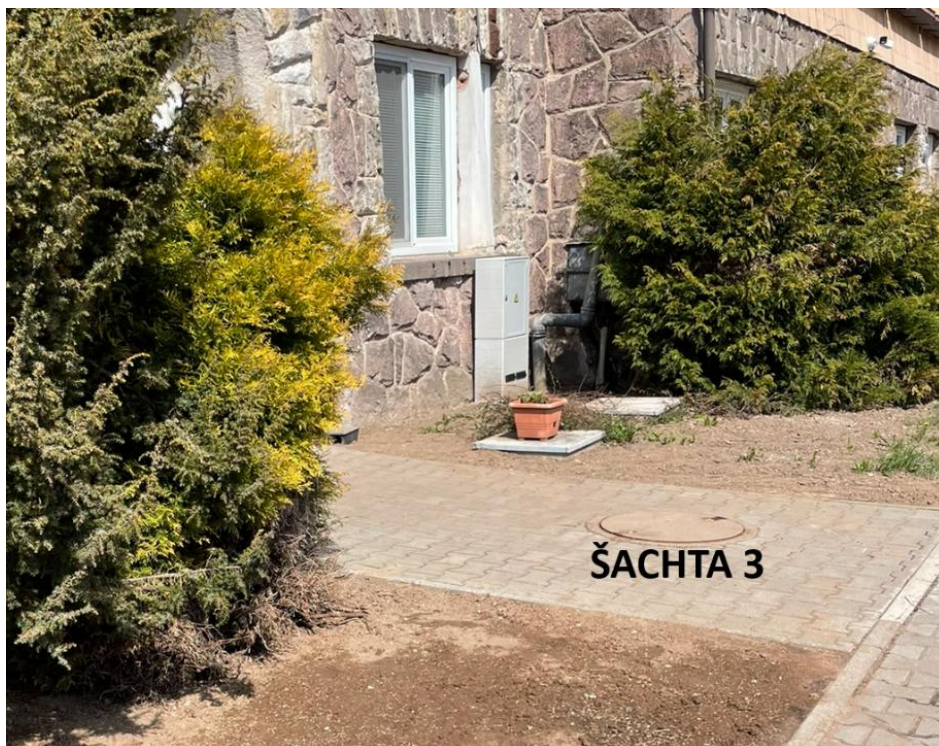
BUDOVA 3. ODDĚLENÍ

Šachty 4 a 5 - Tukové jímky s přepadem nepřímo do šachty 3. Umístěná v trávniku vedle vstupu do budovy „3. oddělení“. Nebylo zjištěno, že by na jímky byly napojené jiné vody než z kuchyně. Obě jímky jsou v dobrém stavu a plní svou funkci.

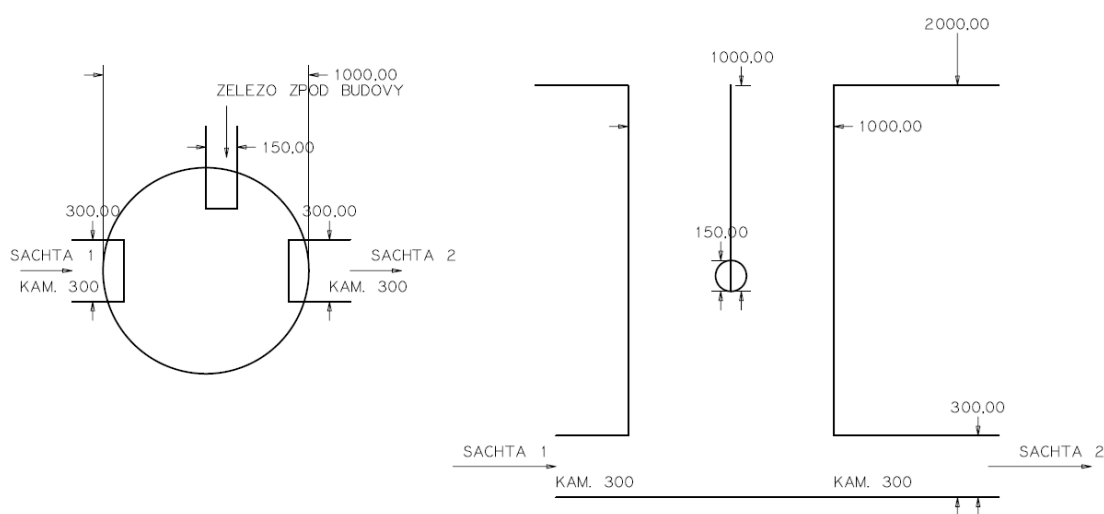
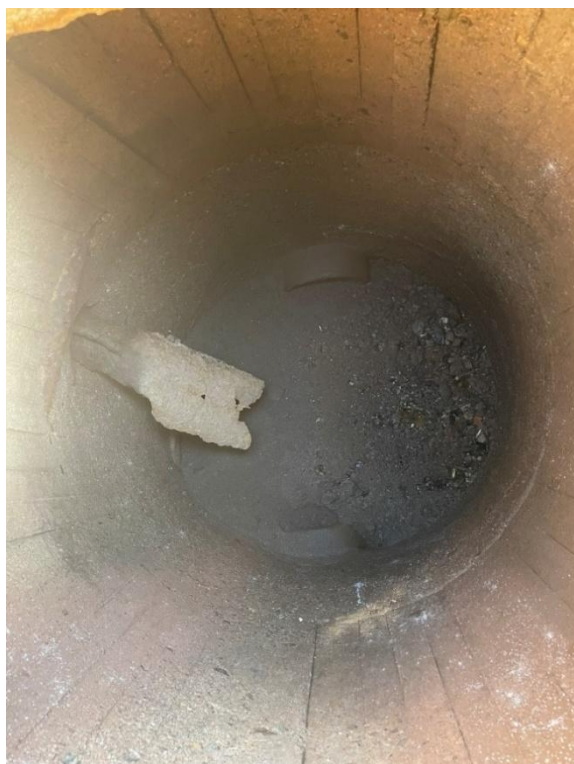
Šachta 6 – Jedná se o starou šachtu dešťové kanalizace. Betonová skruž o průměru 1000 mm s železným poklopem 600x600 mm. Umístěná mezi budovami „2. a 3. oddělení“. Jeden nátok ze šachty 1, kamenina 300 mm a druhý nátok zpod budovy, železo 150 mm. Spodní potrubí je do poloviny ucpané a jeví se jako nefunkční. Nátok v železo zpod budovy je zdeformovaný a nefunkční.

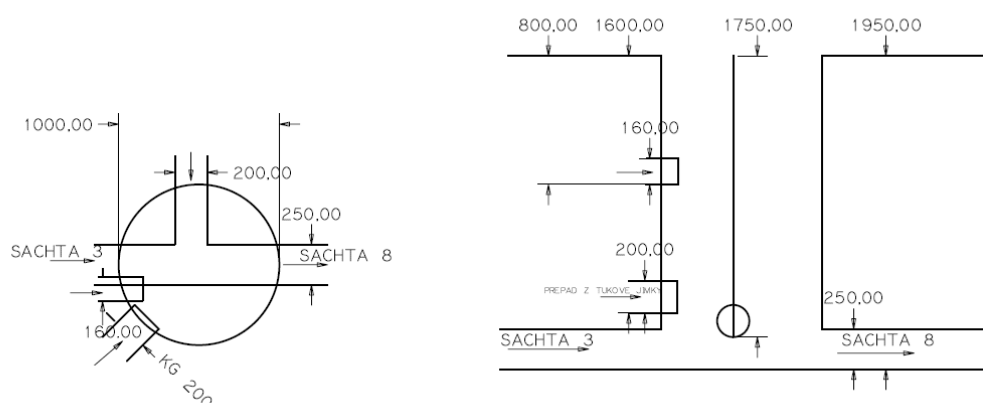
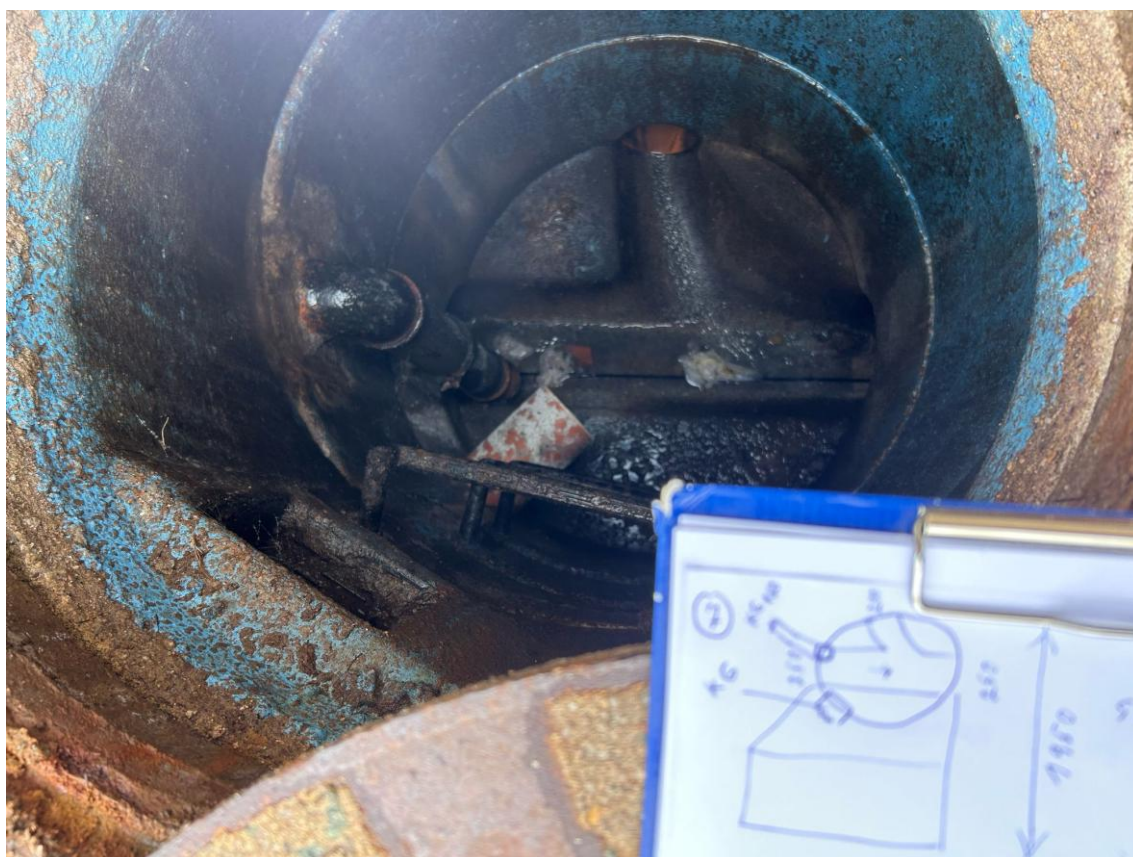
Šachta 7 - Nová šachta jednotné kanalizace s přepadem z tukové jímky (13) a s napojením dešťových vod, umístěná v dlažbě chodníku před vchodem do budovy „2. oddělení“. Betonová skruž o průměru 1000 mm s železobetonovým poklopem 650. Mezi šachtami 7 a 3 je připojena dešťová kanalizace, viz kamera. Šachta je v dobrém stavu.

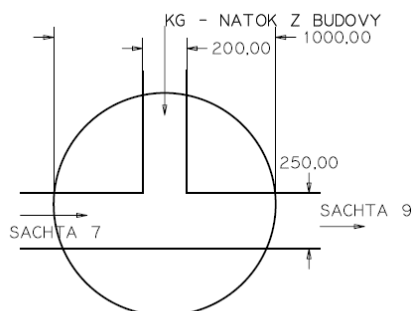
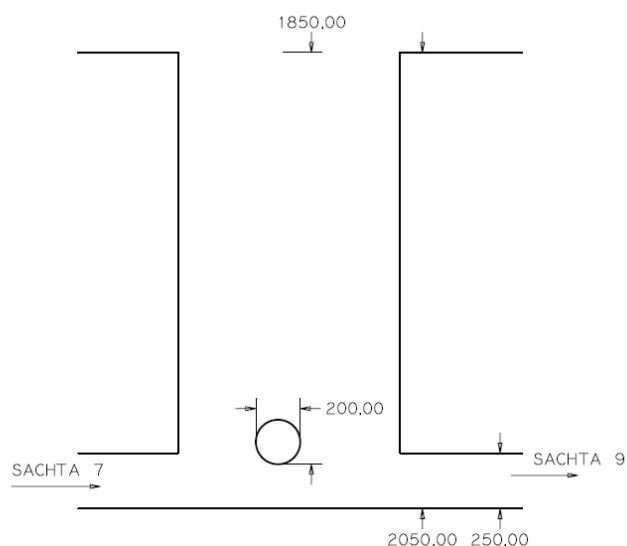
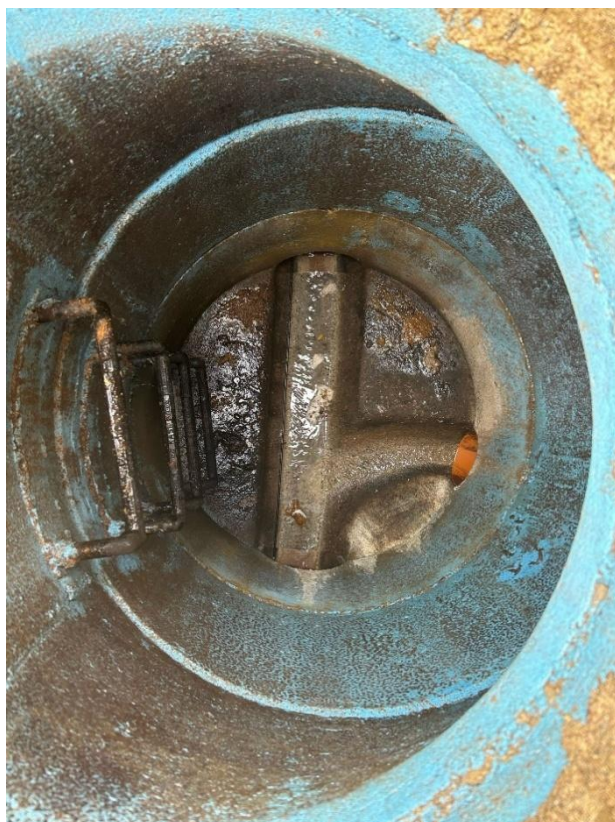
Šachta 8 - Nová šachta jednotné kanalizace Umístěná v dlažbě chodníku před vchodem do budovy „2. oddělení“. Betonová skruž o průměru 1000 mm s železobetonovým poklopem 650 mm. Nátok šachty 7 a zpod budovy „2. oddělení“. Odtok do šachty 9. Šachta je v dobrém stavu.

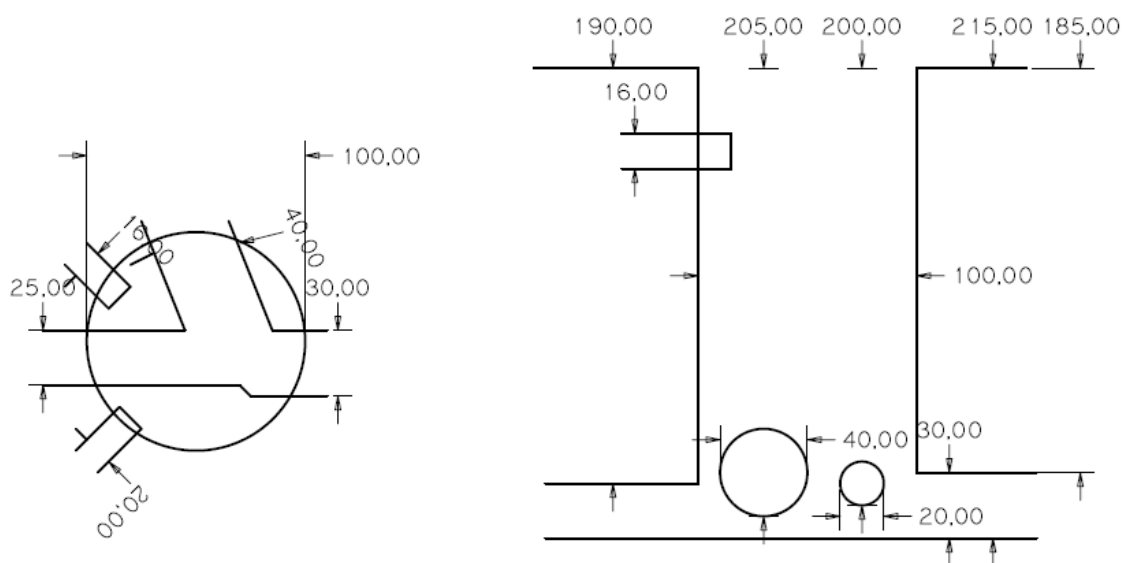
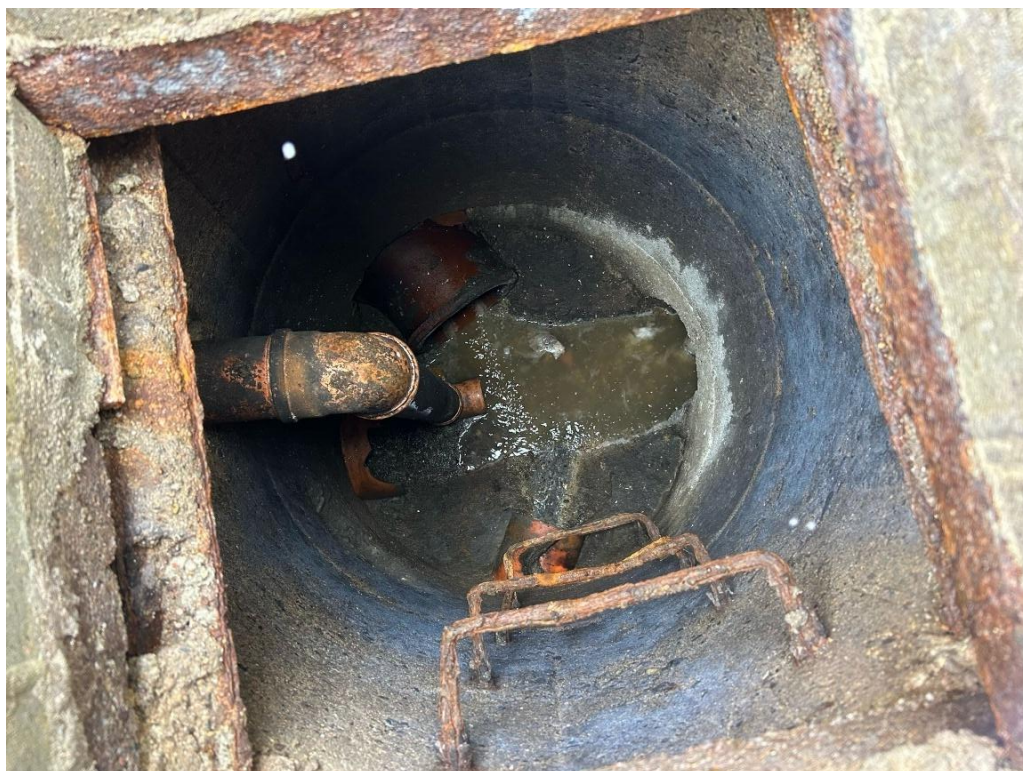
Šachta 9 – Nová šachta jednotné kanalizace umístěná v dlažbě chodníku těsně před vjezdem do areálu, poblíž rohu budovy „2. oddělení“. Betonová skruž o průměru 1000 mm s železným poklopem 600x600 mm. Nátok z šachty 8 v kamenině 400, z šachty 34 v KG 200, zpod budovy v KG 160 a ze šachty 16 v betonu 250. Šachta je v dobrém stavu.

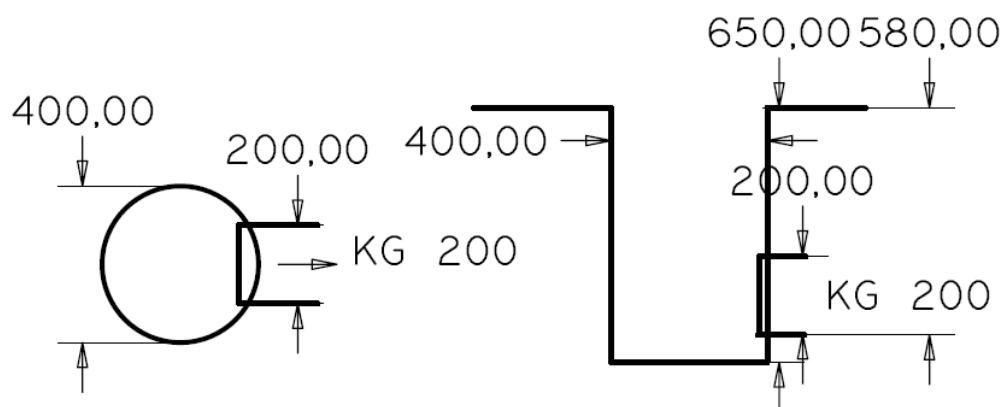
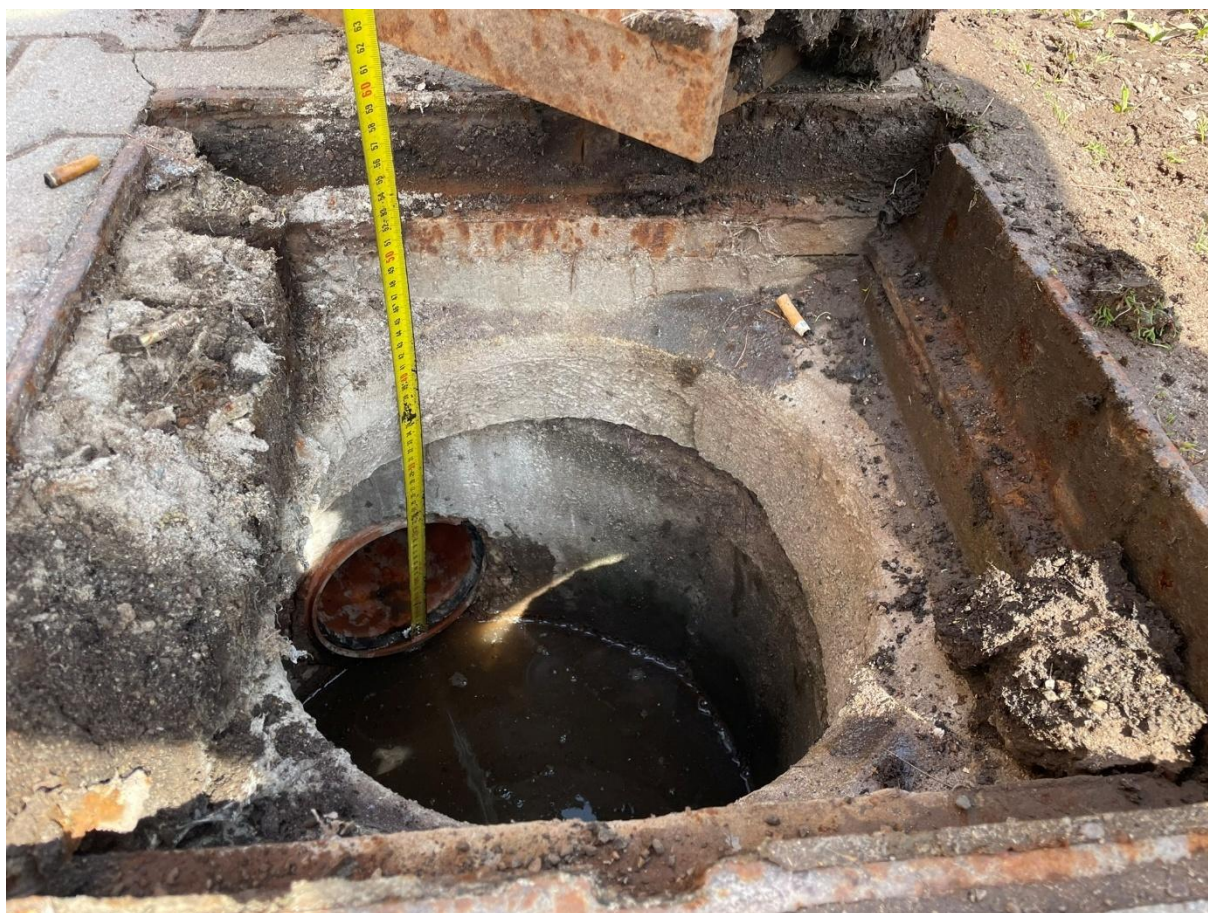
Šachta 10 - Dešťová vpusť. Umístěná v dlažbě silnice před budovou „3. oddělení“. Železný poklop 500x500. Odtok KG 200 ve směru trasy mezi šachtami 1 a 6. Šachta je v dobrém stavu.

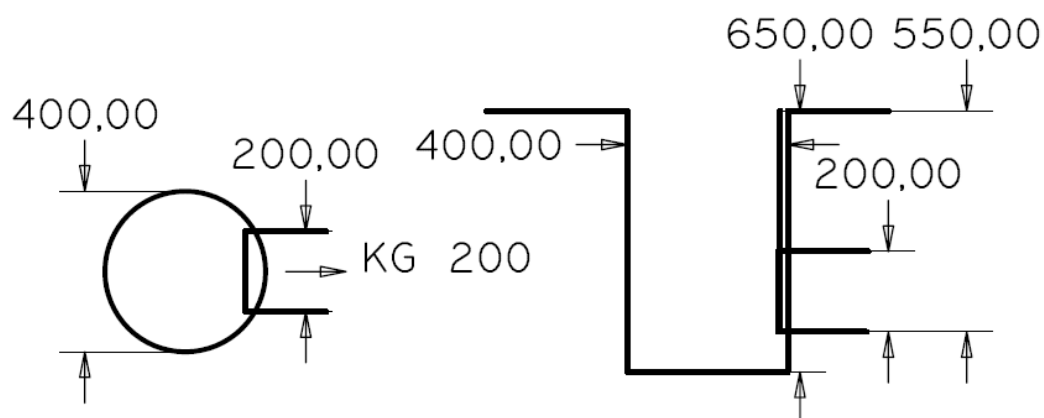
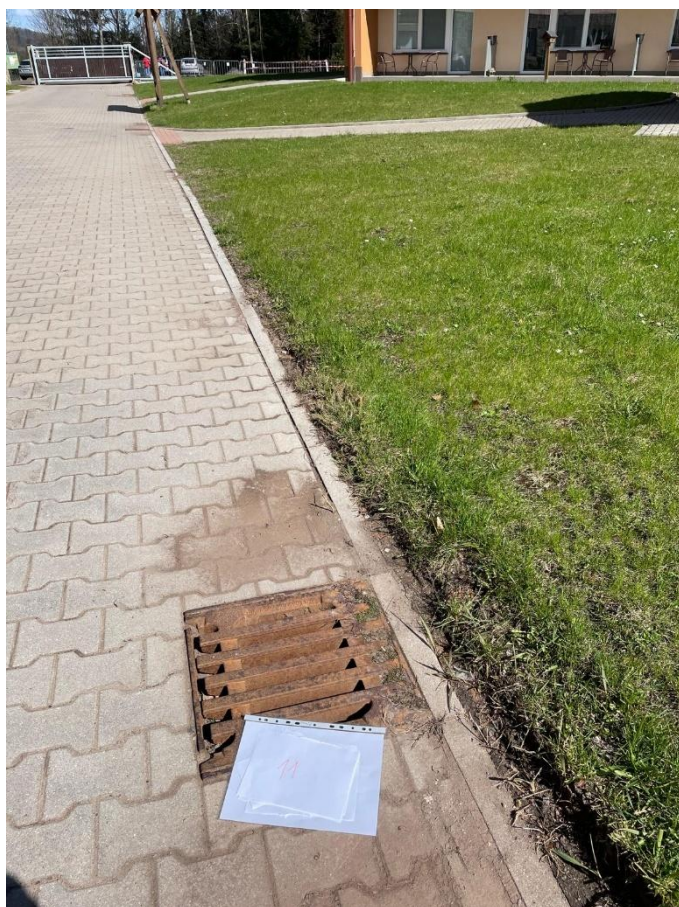
Šachta 12 - Dešťová vpust'. Umístěná v dlažbě silnice před budovou „3. oddělení“. Železný poklop 500x500. Odtok KG 200 ve směru trasy mezi šachtami 6 a 16. Šachta je v dobrém stavu.

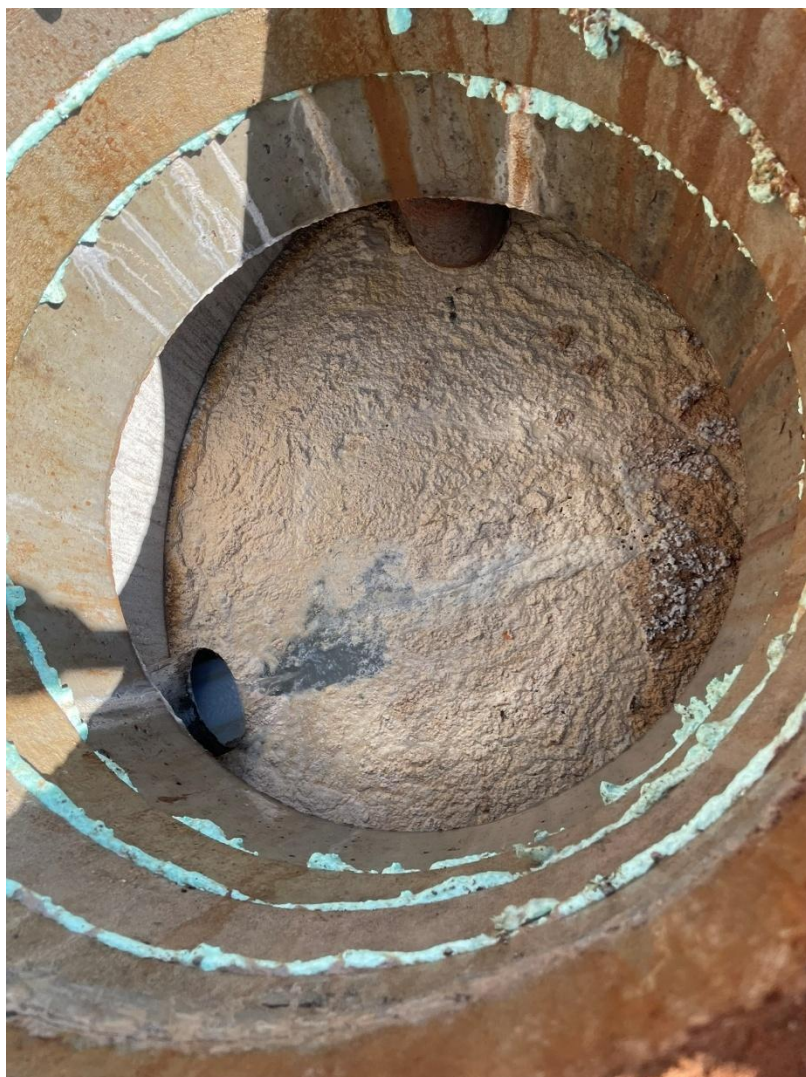
Šachta 13 – Tuková jímka. Betonová skruž o průměru 1500 mm s železobetonovým poklopem o průměru 650 mm umístěná v dlažbě silnice mezi budovami „2. a 3. oddělení“. Jímka má přepad do šachty 7. Jímka je v dobrém stavu a nebylo zjištěno, že by se na ni napojovaly jiné vody než tukové.

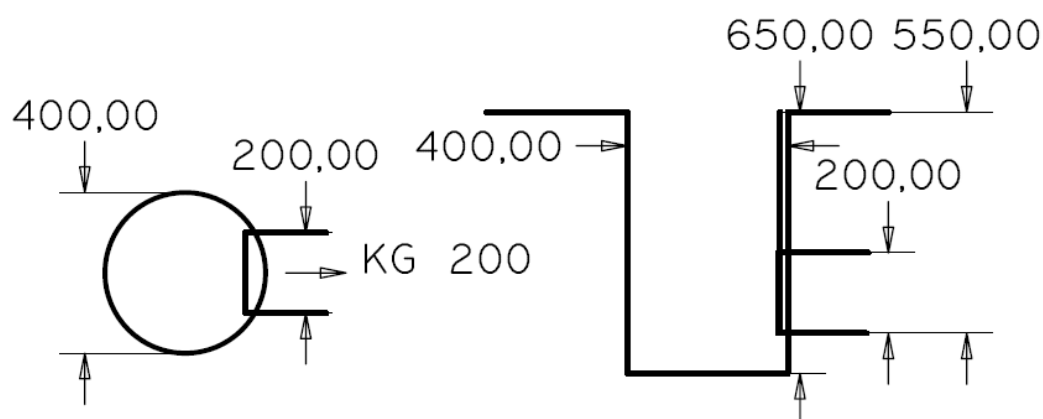
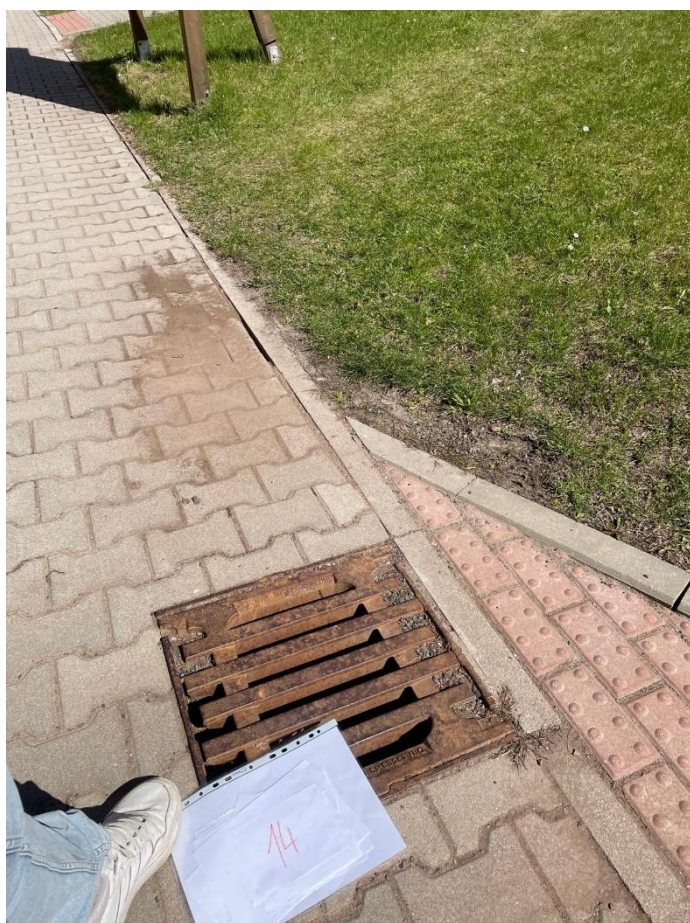
Šachta 14 – Dešťová vpusť o průměru 400 mm s železným poklopem 500x500 mm. Umístěná v dlažbě silnice před vchodem do budovy „2. oddělení“. Odtok KG 200 na trasu směrem mezi šachty 6 a 16. Šachta je v dobrém stavu.

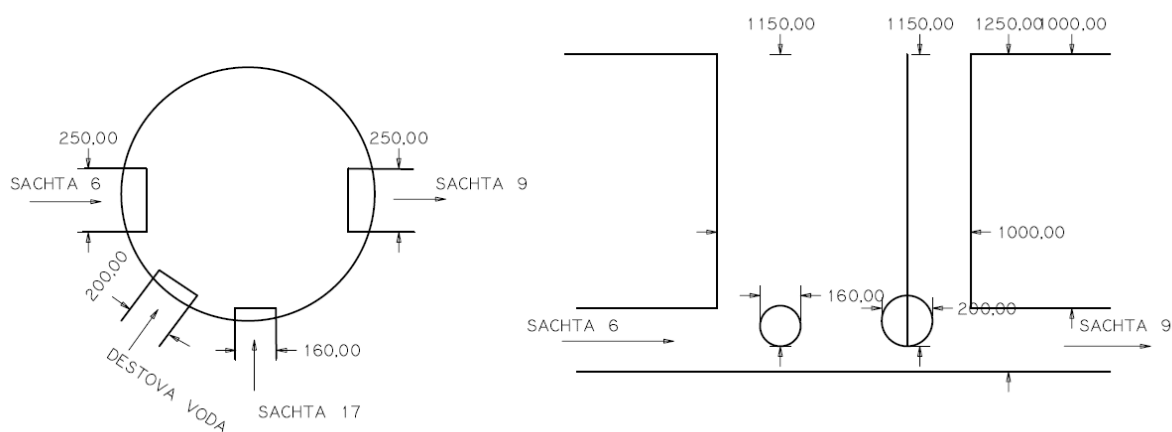
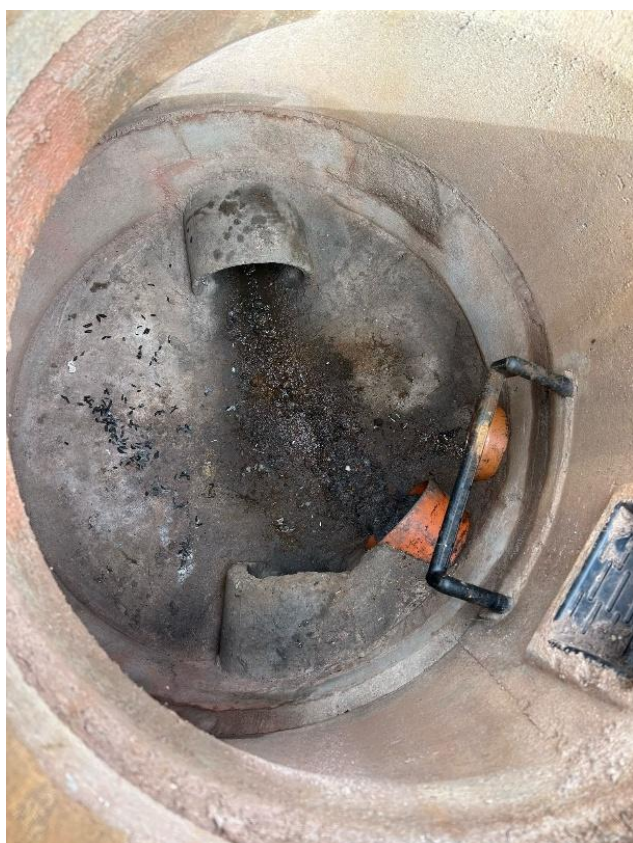
Šachta 16 - Dešťová kanalizace. Betonová skruž o průměru 1000 mm se železobetonovým poklopem o průměru 650 mm. Umístěná v dlažbě silnice před budovou „2. oddělení“. Nátok v betonové trubce 250 ze šachty 6, ze šachty 17 v trubce KG 160 a dešťové vody od altánu v trubce KG 200. Odtok do šachty 9. Šachta je v dobrém stavu.

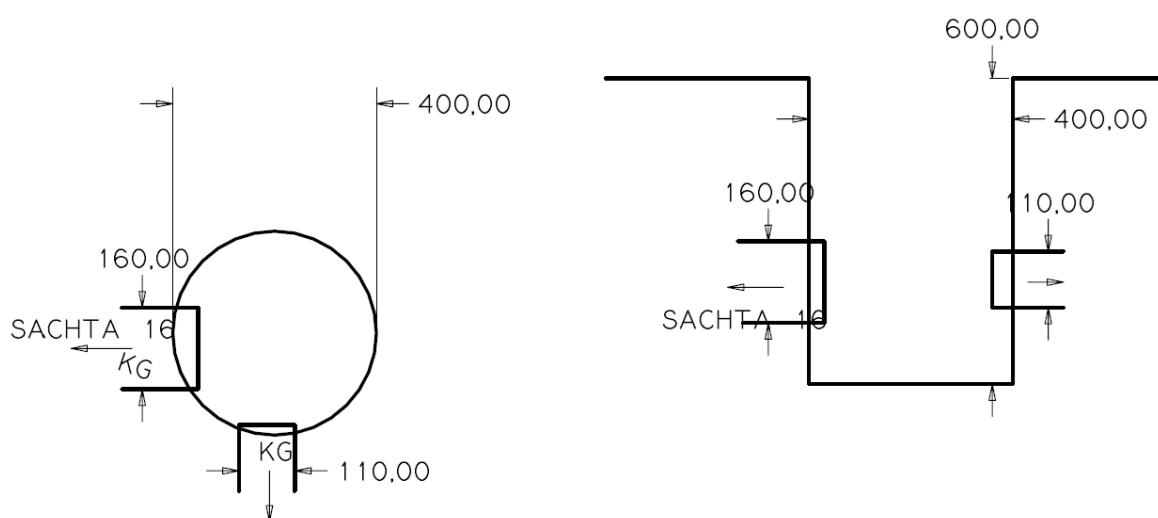
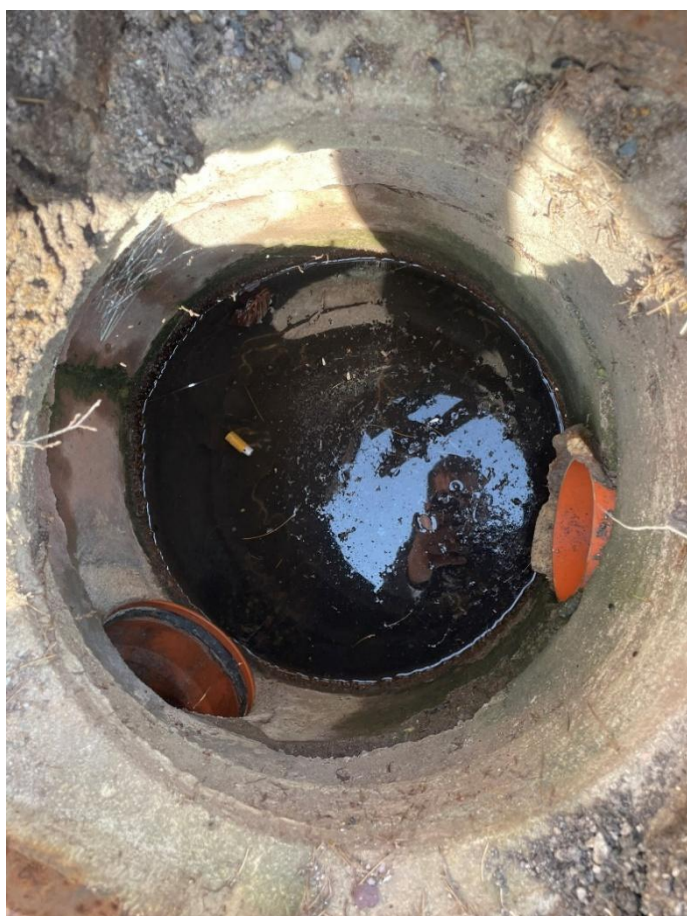
Šachta 17 – Dešťová kanalizace. Betonová skruž o průměru 400 mm ze železným poklopem 500x500 mm. Umístěná v dlažbě silnice před budovou „2. oddělení“. Šachta má dva odtoky. Jeden do šachty 16 v KG 160 a druhý směrem mezi šachtu 18 a ČOV v potrubí KG 110. Šachta je v dobrém stavu.

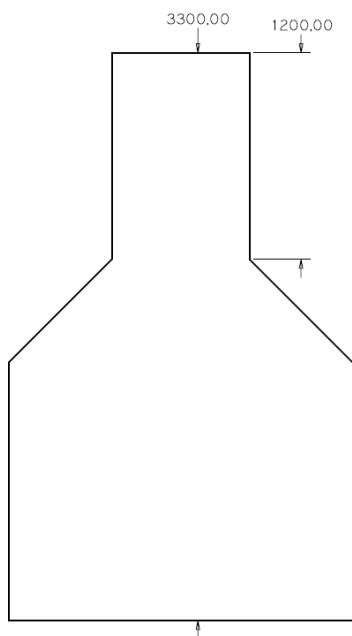
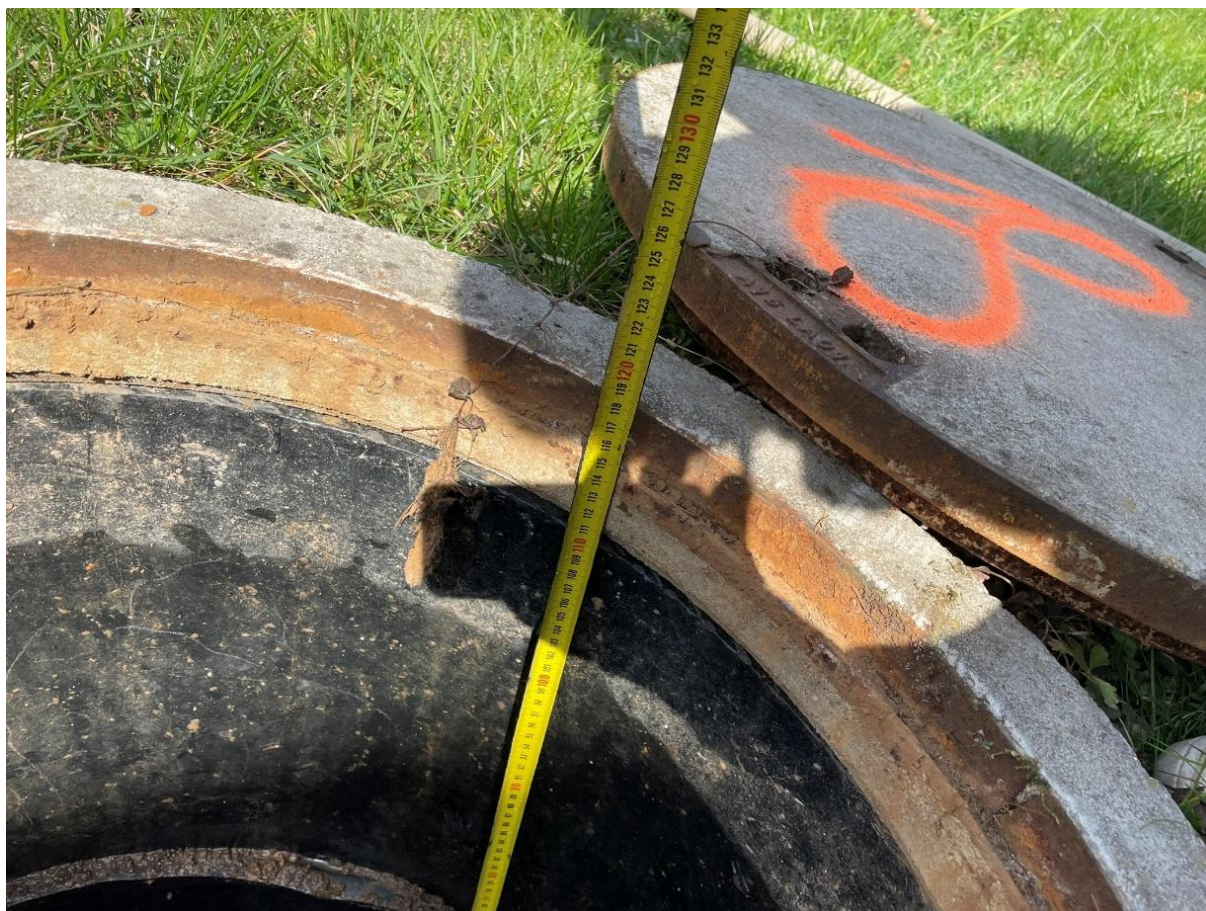
Šachta 18 – Retenční nádrž. Plastová nádrž s betonovým poklopem. Umístěna v trávniku před čelem budovy „novostavba SO 02“.

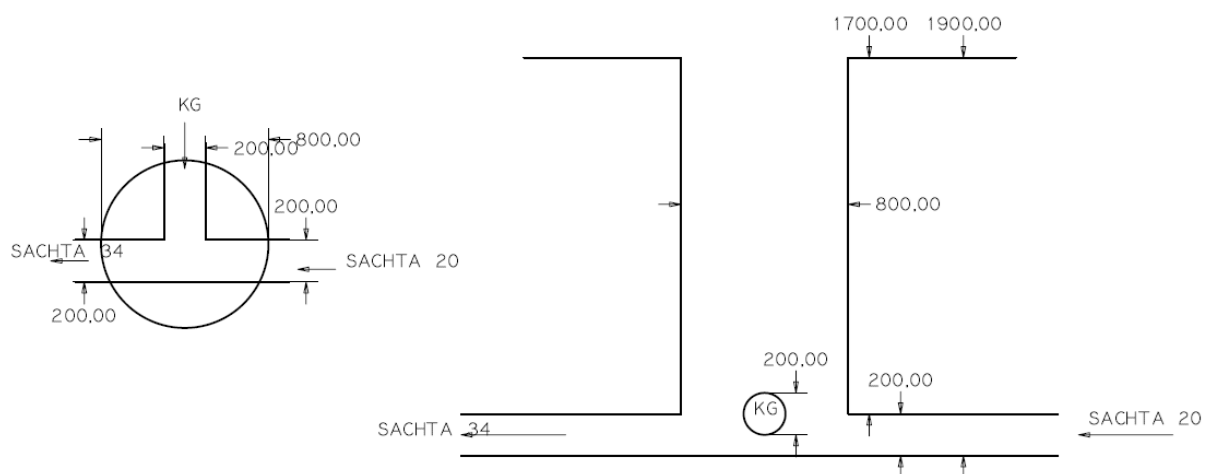
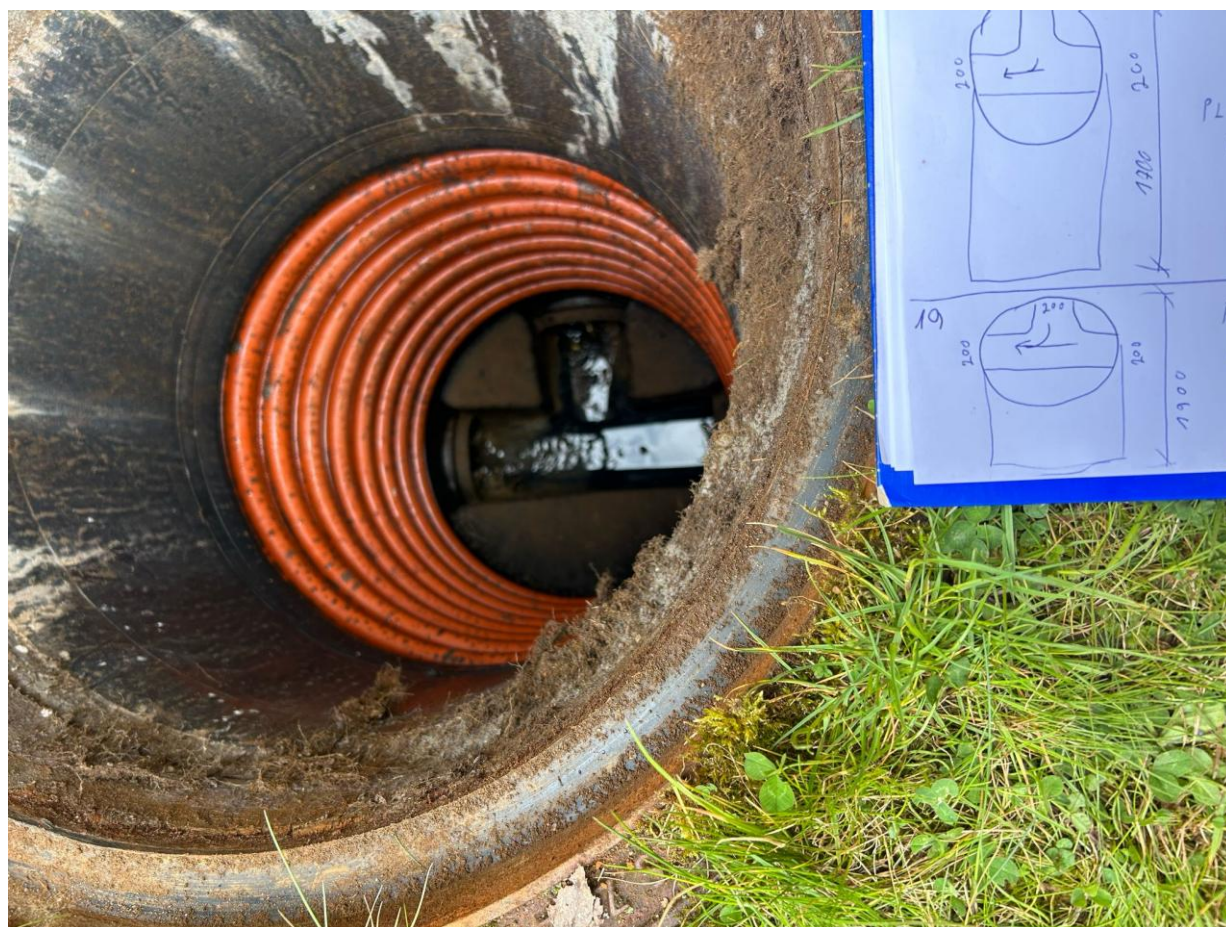
Šachta 19 – Splašková kanalizace. Plastová šachta o průměru 800 mm s betonovým poklopem o průměru 800 mm. Umístěna v trávniku před budovou „novostavba SO 02“. Nátok zpod budovy „novostavba SO 02“ a ze šachty 20 v potrubí kamenina o průměru 200. Šachta je v dobrém stavu.

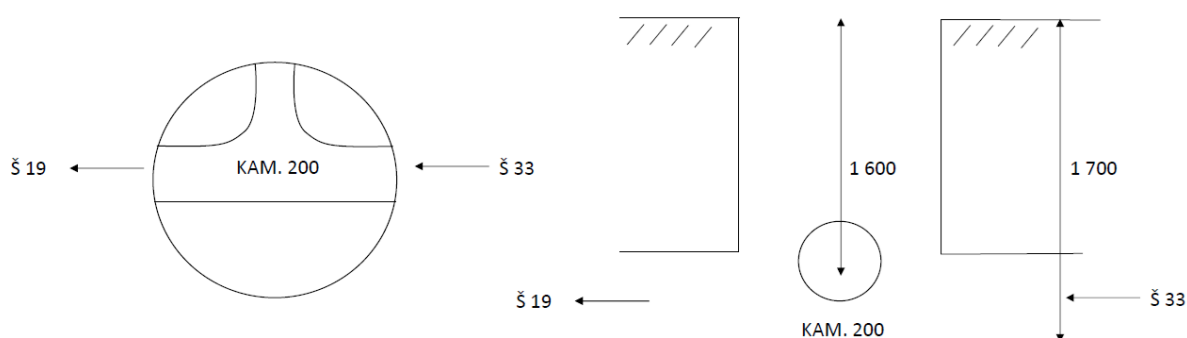
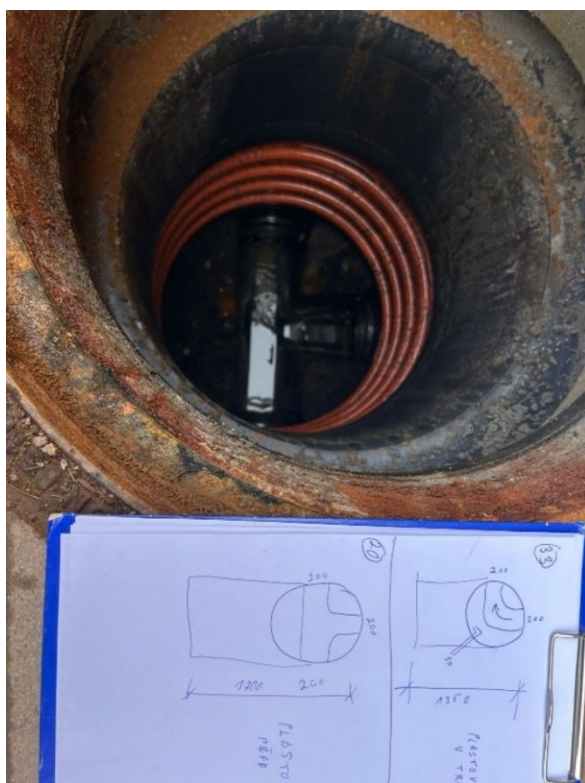
20. SPLAŠKOVÁ, PLASTOVÁ NÁDRŽ \varnothing 800

Šachta 20 – Splašková kanalizace. Plastová šachta o průměru 800 mm s betonovým poklopem o průměru 800 mm. Umístěná v dlažbě chodníku před vstupem do budovy „novostavba SO 02“. Nátok zpod budovy a ze šachty 33 v potrubí kamenina 200. Šachta je v dobrém stavu.

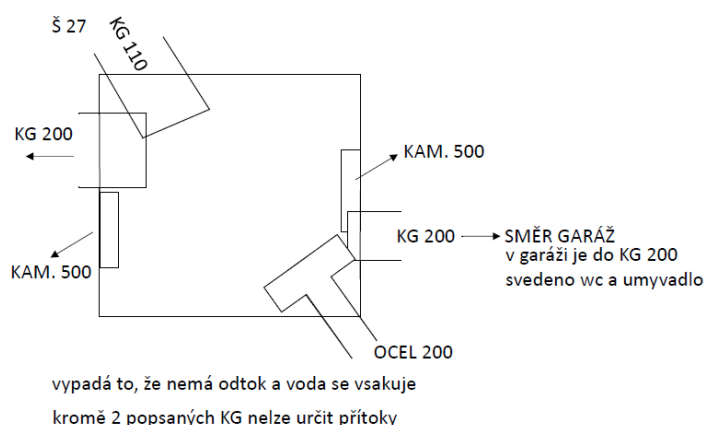
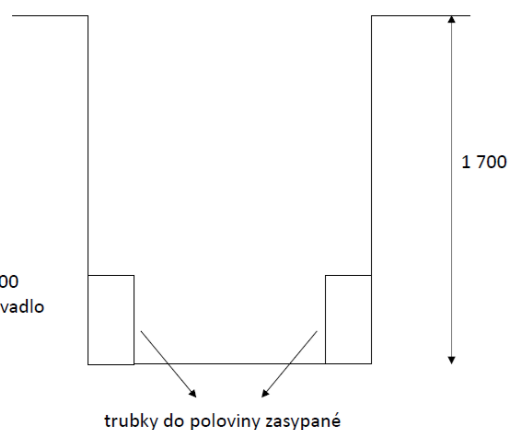
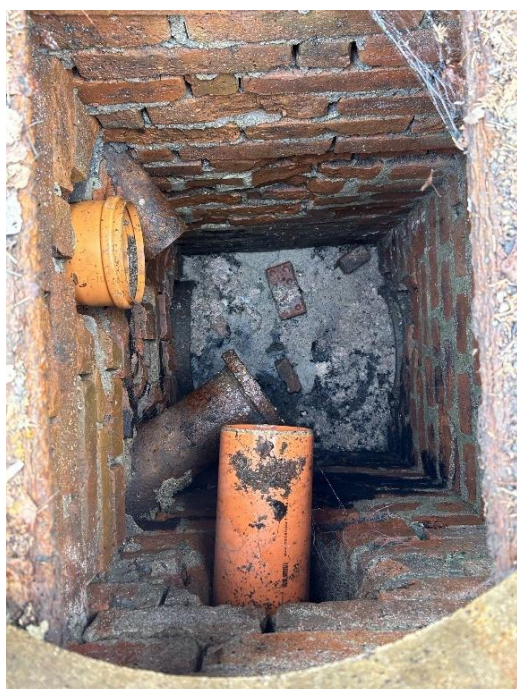
21. JEDNOTNÁ, VYZDŘENÁ ŠACHTA 700x700

Šachta 21 – Jednotná kanalizace. Vyzdřená šachta o rozměrech 700x700 mm. Poklop betonový o průměru 650 mm. Šachta je částečně zacpaná. V dolní části je vidět část původního kameninového potrubí o průměru 500 mm. Potrubí je do poloviny zasypané a nefunkční. Vypadá to, že šachta nemá funkční odtok a vody se zde vsakují. Nátok v trubce KG 200 z objektu garáž, kde je na potrubí napojeno umyvadlo a WC. Nátok KG 200 ze šachty 23. Nátok KG 110 směrem od ohrady se zvířaty. Staré nátoky v železe se zdají být nefunkční.

Za objektem 477/2, který slouží jako sklad a garáže, se nachází šachta č. 27. Tato šachta je v současnosti nefunkční a má pouze omezenou funkci jako vsakovací, což znamená, že nesplňuje požadavky na správné odvedení odpadních vod a není schopná efektivně vykonávat svou roli v kanalizačním systému.

Do šachty č. 27 je sveden odpad z WC a umyvadla z výše zmíněného objektu. Tento způsob napojení není ideální, protože šachta, která by měla pouze vsakovací funkci, není určena k tomu, aby odvedla odpadní vody z těchto zařízení. Doporučujeme dvě možné varianty řešení této situace:

1. Zrušení WC a umyvadla – Jednoduché a efektivní řešení by spočívalo v odstranění WC a umyvadla z tohoto objektu. Tím by se odstranil zdroj odpadních vod, které jsou v současnosti nesprávně odváděny do nefunkční šachty.
2. Instalace sběrného čerpacího kompletu pro WC a umyvadlo – Pokud je nutné zachovat WC a umyvadlo, doporučujeme instalaci moderního sběrného čerpacího zařízení, jako je například SOLOLIFT WC2, které je určeno k efektivnímu čerpání odpadních vod z WC a umyvadla. Tento komplet by umožnil správné a hygienické odvedení odpadních vod do kanalizace. K tomu by bylo nezbytné položit nový výtlačk do šachty č. 20, která by mohla správně vykonávat roli pro odvod těchto odpadních vod.
