PASPORT KANALIZACE

DOMOV SOCIÁLNÍ PÉČE

TMAVÝ DŮL

duben 2025

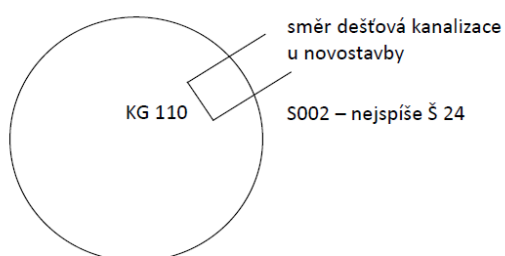
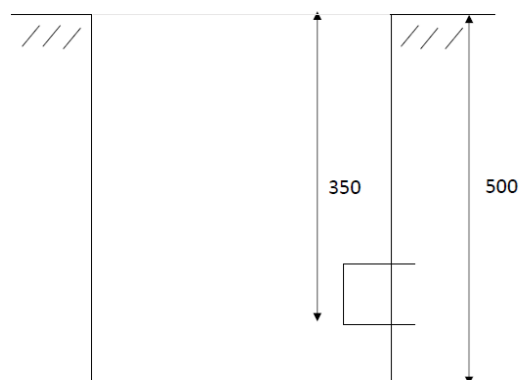
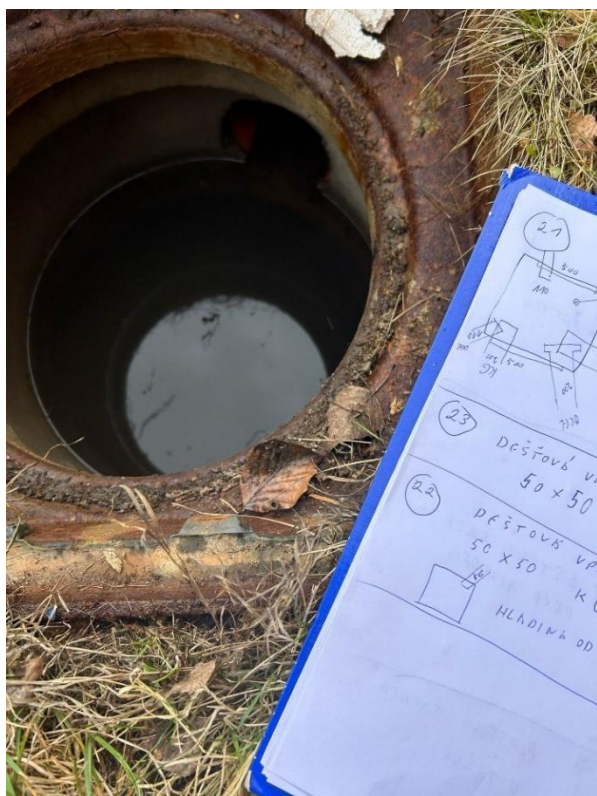
22. DEŠŤOVÁ BETON

Šachta 22 – Dešťová vpusť. Betonová skruž o průměru 400 mm se železným poklopem o rozměrech 500x500. Umístěná v trávě mezi garážemi před objektem „novostavba SO 02“. Odtok KG 110 do šachty 24. Šachta je v dobrém stavu.

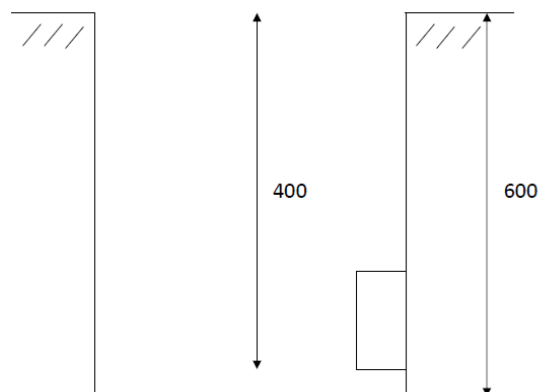
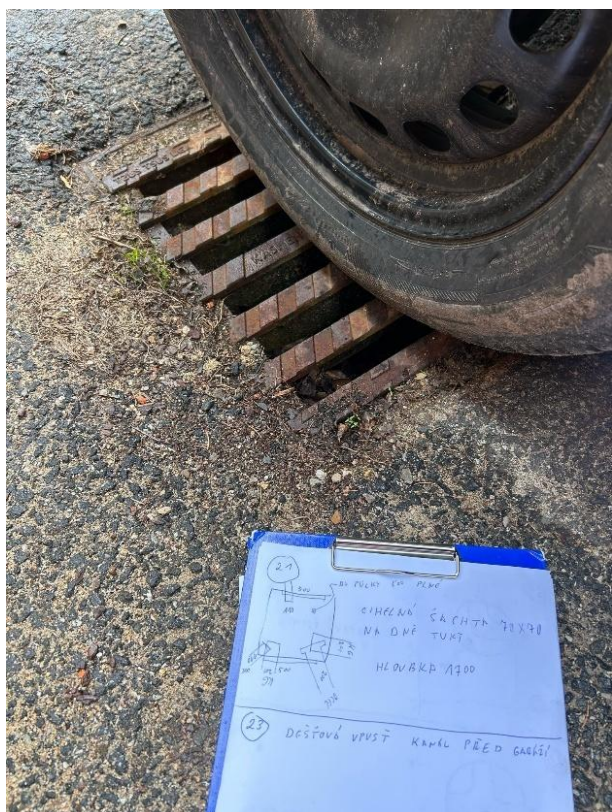
23. DEŠŤOVÁ BETON

Šachta 23 – Dešťová vpusť. Betonová skruž o průměru 400 mm se železným poklopem o rozměrech 500x500. Umístěná v asfaltu mezi garážemi před objektem „novostavba SO 02“. Odtok KG 200 do šachty 21. Šachta je v dobrém stavu.

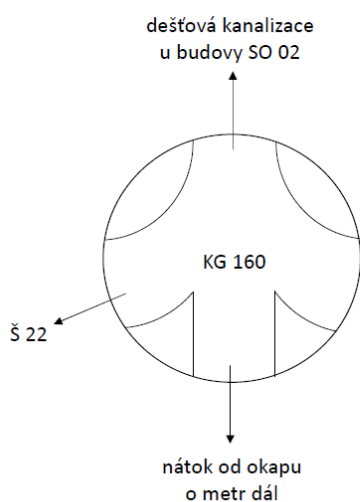
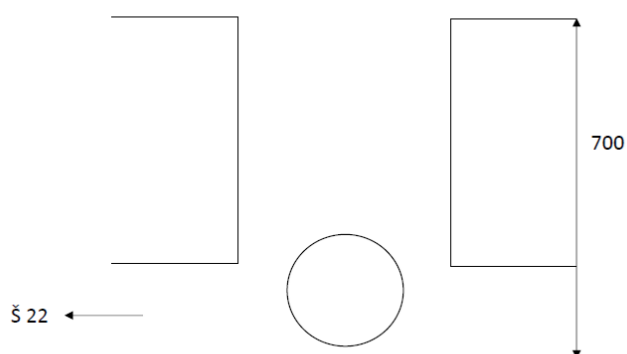
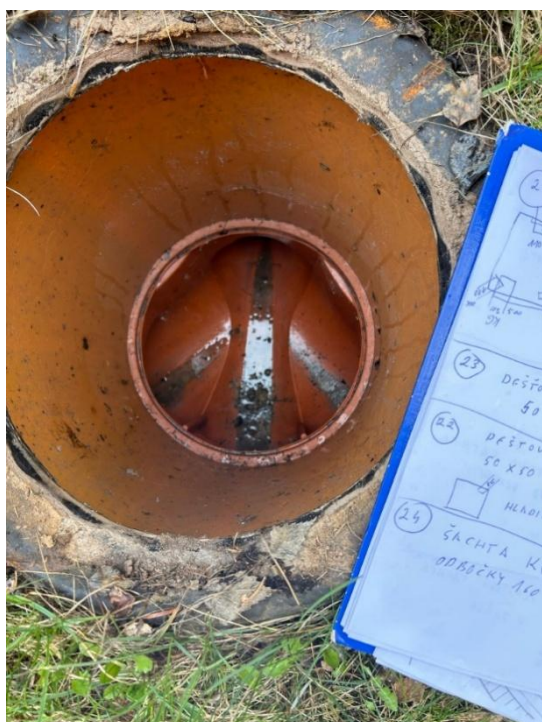
24. DEŠŤOVÁ ŠACHTA KG 400

Šachta 24 – Šachta dešťové kanalizace. Plastová skruž o průměru 400 mm s železným poklopem 500x500 mm. Umístěná v trávniku mezi objekty garáž a novostavba SO 02. Nátoky dešťových vod ze šachty 22 a z okapů. Odtok do dešťové kanalizace směr šachta 34. Šachta je v dobrém stavu.

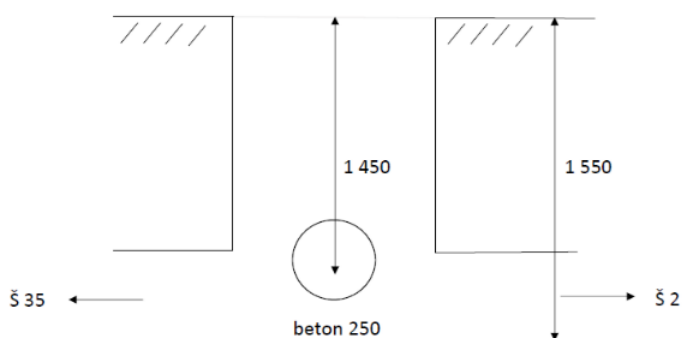
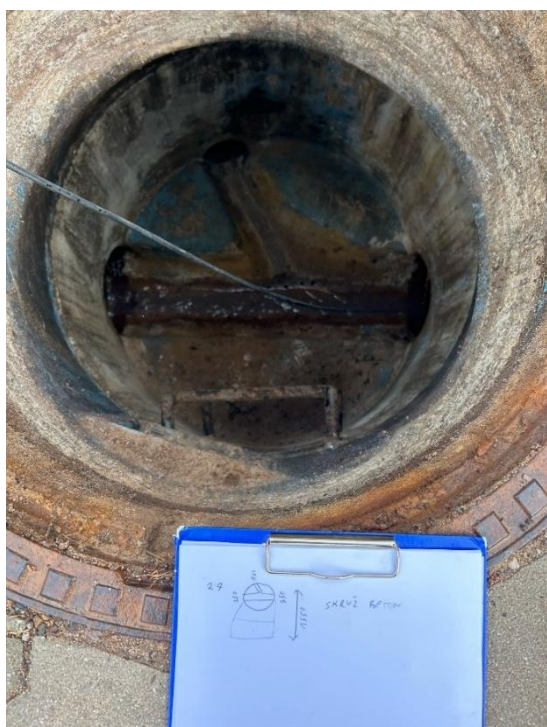
27. BETON JEDNOTNÁ SKRUŽ Ø 1 000

Šachta 27 – Šachta jednotné kanalizace. Betonová skruž o průměru 1000 mm s betonovým poklopem o průměru 650 mm. Umístěná v dlažbě silnice mezi objekty „prádelna“ a „3. oddělení“. Nátok do šachty v betonovém potrubí o průměru 250 mm ze septiku (š.35) a ze šachty 30 dešťová voda. Odtok do šachty 2. Šachta je v dobrém stavu.

Kromě toho je do šachty č. 27 svedena dešťová kanalizace z šachty č. 30. V současnosti jsou tedy splaškové a dešťové vody smíšené. Doporučuji oddělení dešťových a splaškových vod v tomto systému. To by znamenalo, že dešťové vody by byly odvedeny samostatně do dešťové kanalizace.

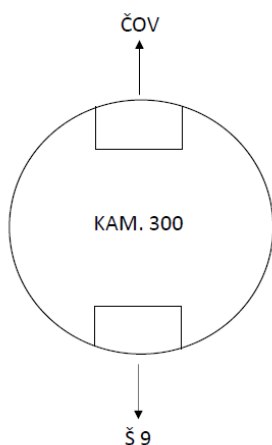
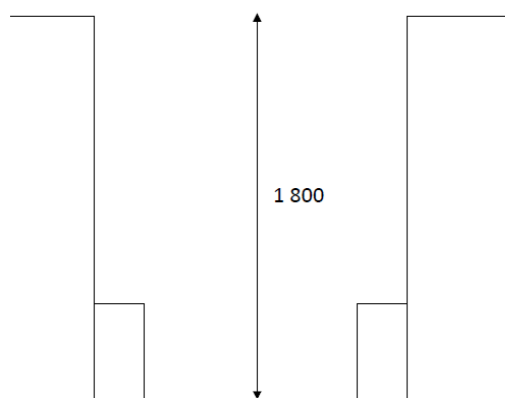
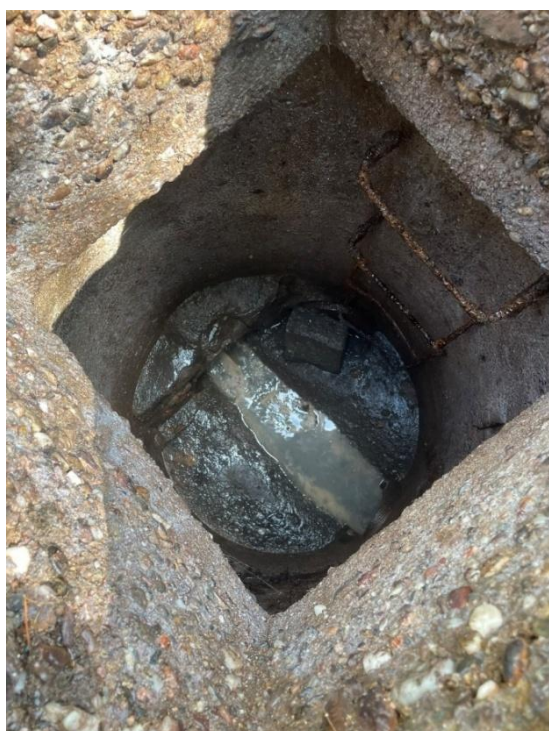
28. JEDNOTNÁ BETONOVÁ SKRUŽ \varnothing 800 POKLOP ŽELEZO 500x500

Šachta 28 – Šachta jednotné kanalizace. Betonová skruž o průměru 800 mm s poklopem o rozměrech 500x500 mm. Umístěná před vjezdem do areálu mezi šachtou 9 a čistírnou odpadních vod. Nátok v potrubí kamenina 300 ze šachty 9. Odtok směrem na ČOV. Potrubí před i za šachtou je v havarijním stavu, popraskané a drží se v něm voda, viz kamerový záznam. Jinak je šachta v dobrém stavu.

Po kamerové prohlídce kanalizačního systému byla identifikována poškozená část potrubí vyrobeného z materiálu KAM 300. Tento materiál je známý svou odolností, ale v průběhu času, vlivem mechanických vlivů, vlhkosti a teplotních změn, může docházet k jeho degradaci a praskání. Poškozené potrubí KAM 300, které vykazuje praskliny a způsobuje únik splaškových vod, je závažným problémem pro celý kanalizační systém. Doporučuje se okamžitá oprava poškozených úseků, včetně výměny potrubí a zajištění dlouhodobé údržby systému, aby se předešlo dalším ekologickým a provozním problémům.

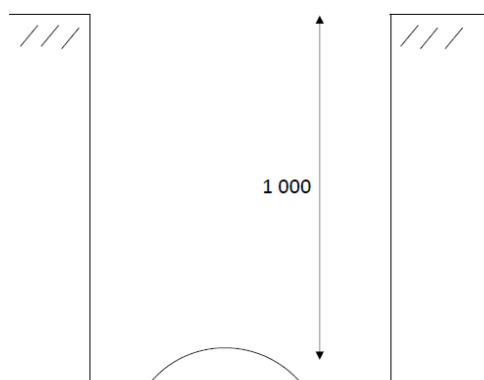
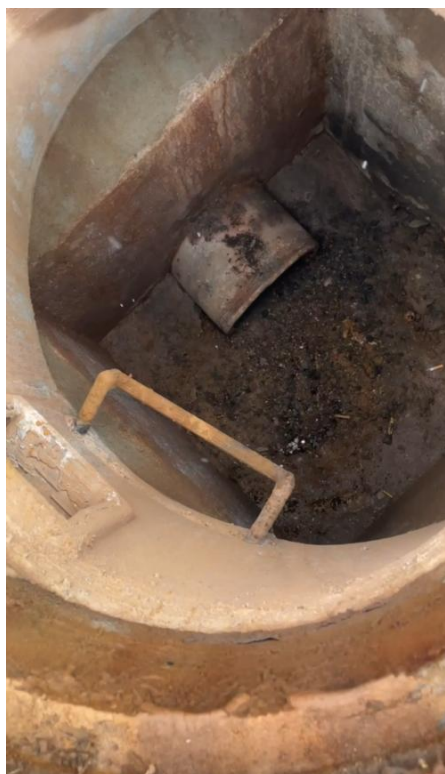
29. DEŠŤOVÁ BETON 700x700

Šachta 29 – Stará dešťová kanalizace. Betonová šachta o rozměrech 700x700 mm s železným poklopem o průměru 650 mm. Je umístěná v dlažbě silnice vedle šachty 27, v dlažbě silnice mezi objekty „prádelna“ a „3. oddělení“. Odtok ze šachty v potrubí kamenina 300 směř šachta 1. Potrubí je do poloviny zasypané. Šachta nemá nátok, takže je v podstatě nevyužitá. Šachta je ve špatném stavu.

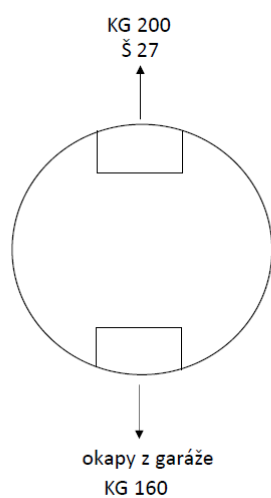
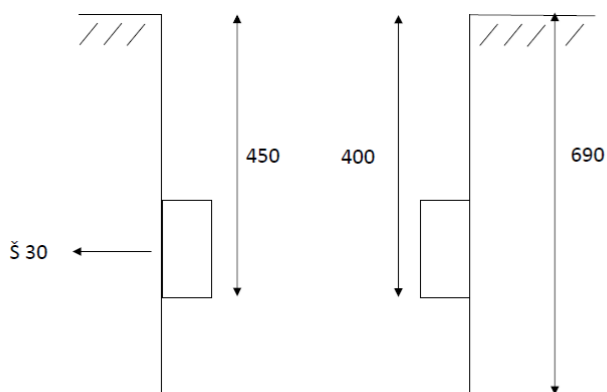
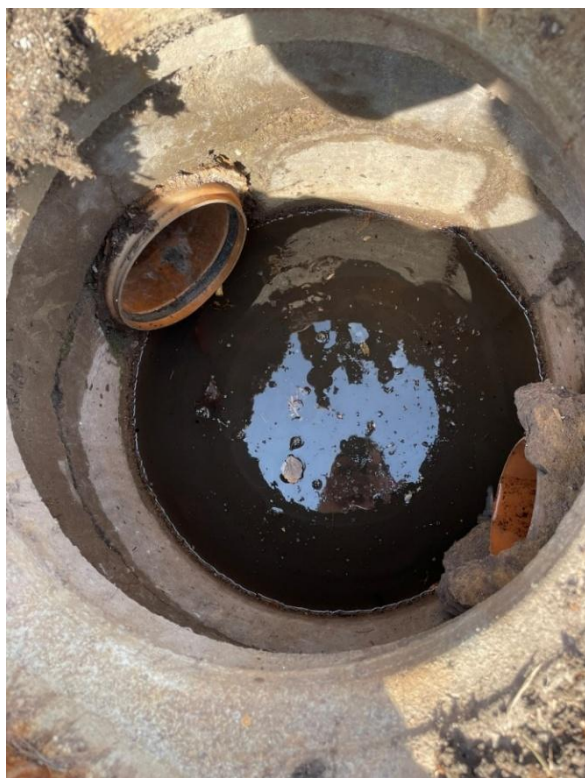
30. DEŠŤOVÁ BETON

Šachta 30 – Dešťová vpusť. Betonová skruž o průměru 400 mm se železným poklopem o rozměrech 500x500 mm. Umístěná v dlažbě silnice u objektu „prádelna“ mezi šachtami 31 a 29. Odtok v KG 200 do šachty 27. Přítok v KG 160 z okapů objektu garáž. Šachta je v dobrém stavu.

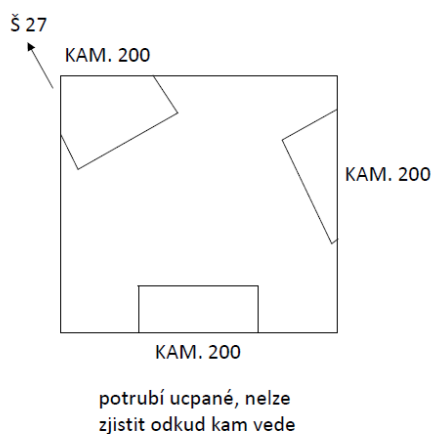
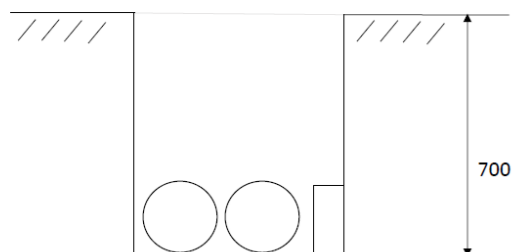
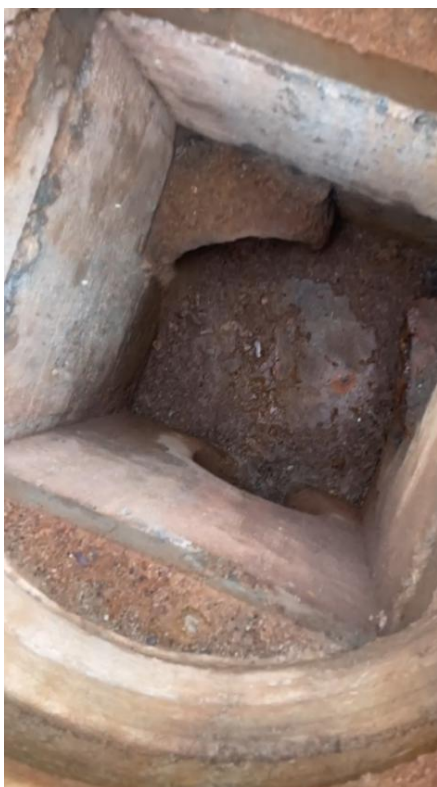
31. DEŠŤOVÁ BETON ŠACHTA 600x600

Šachta 31 – Stará dešťová kanalizace. Betonová šachta 600x600 mm s betonovým poklopem o průměru 650 mm. Umístěna u objektu prádelna mezi šachtami 32 a 30 v dlažbě silnice. Odtok směr šachta 1 v kamenině o průměru 200 mm. Dva přítoky v rozměrech 200 mm, oba dva znečištěné a nepoužívané. Šachta vypadá nefunkční, ve špatném stavu.

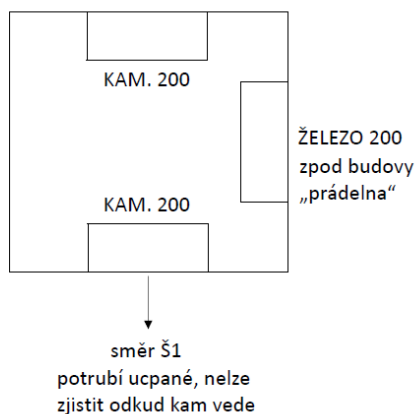
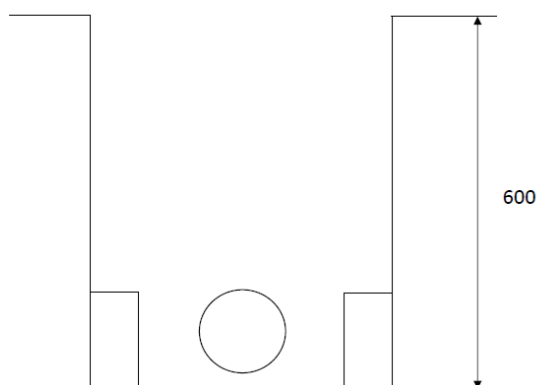
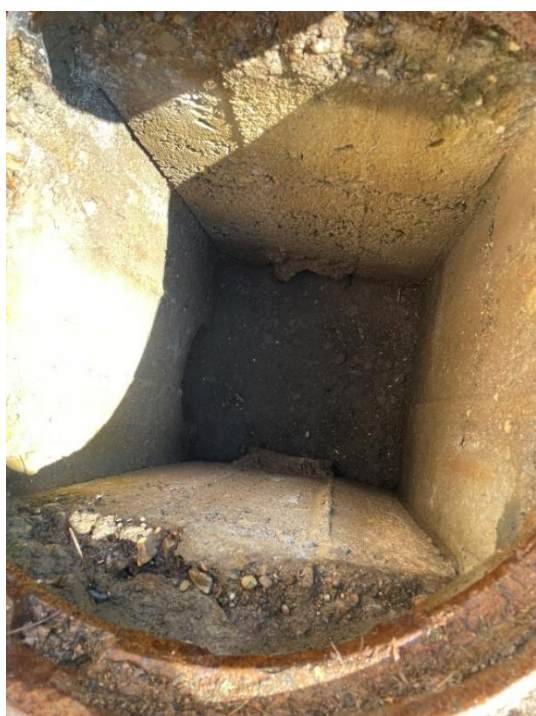
32. DEŠŤOVÁ BETON ŠACHTA 500x500

Šachta 32 - Stará dešťová kanalizace. Betonová šachta 500x500 mm s betonovým poklopem o průměru 650 mm. Umístěna u objektu prádelna v dlažbě silnice. Odtok směr šachta 1 v kamenině o průměru 200 mm. Dva přítoky v rozměrech 200 mm, oba dva znečištěné a nepoužívané. Šachta vypadá nefunkční, ve špatném stavu.

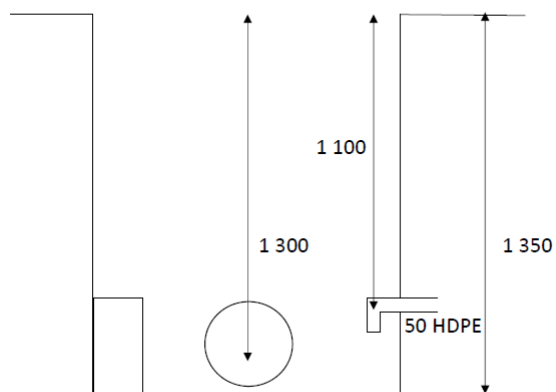
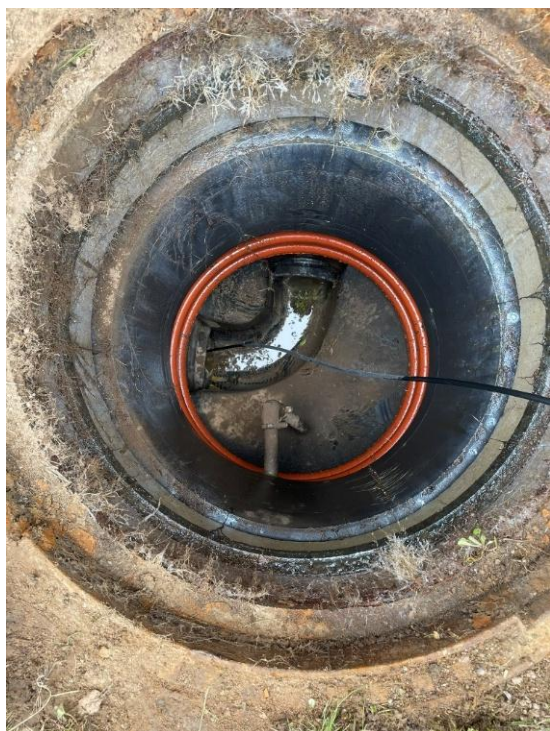
33. SPLAŠKOVÁ, PLASTOVÁ ŠACHTA

Šachta 33 – Splašková kanalizace. Plastová šachta o průměru 800 mm s betonovým poklopem o průměru 800 mm. Umístěná v trávniku před budovou „novostavba SO 02“. Nátok zpod budovy v potrubí kamenina 200. Do šachty je vyvedeno 50 HDPE potrubí nejspíš z čerpací stanice. Toto potrubí nejspíš vede ze šachty 36 a není funkční. Šachta je v dobrém stavu.

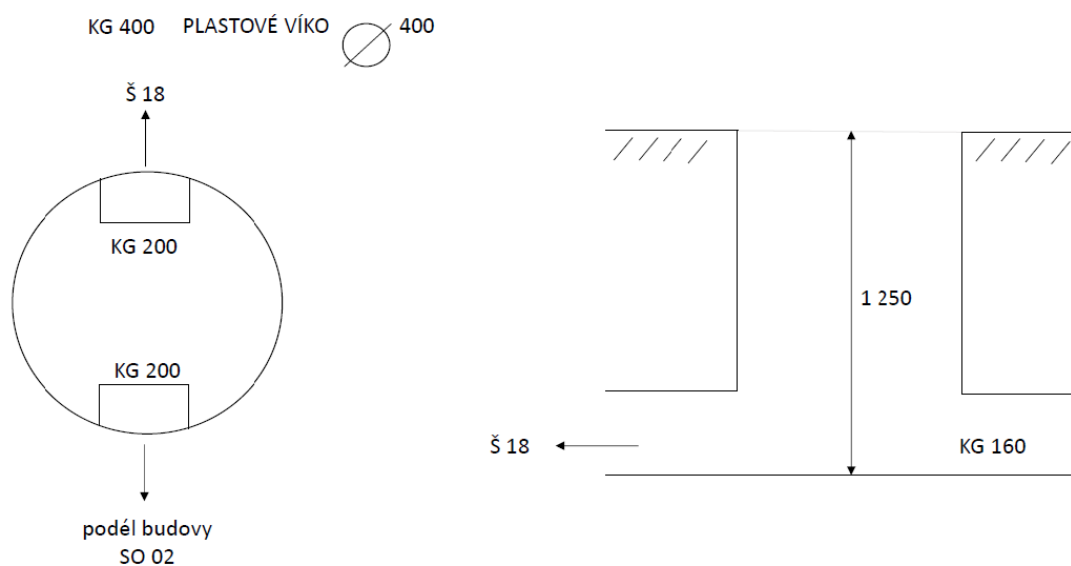
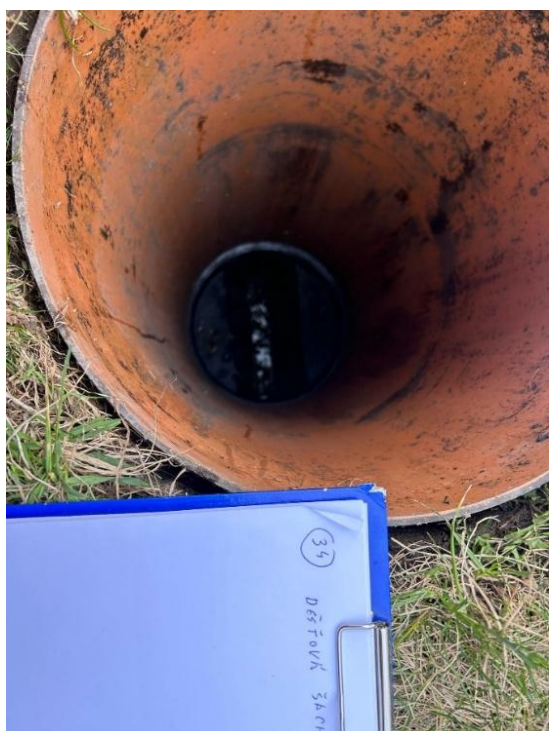
34. DEŠŤOVÁ

Šachta 34 - Dešťová kanalizace. Plastová šachta o průměru 400 mm s plastovým víkem o průměru 400 mm. Umístěná v trávniku u rohu budovy „novostavba SO 02“. Nátok z dešťové kanalizace podél budovy „novostavba SO 02“, odtok do šachty 18. Šachta je v dobrém stavu.

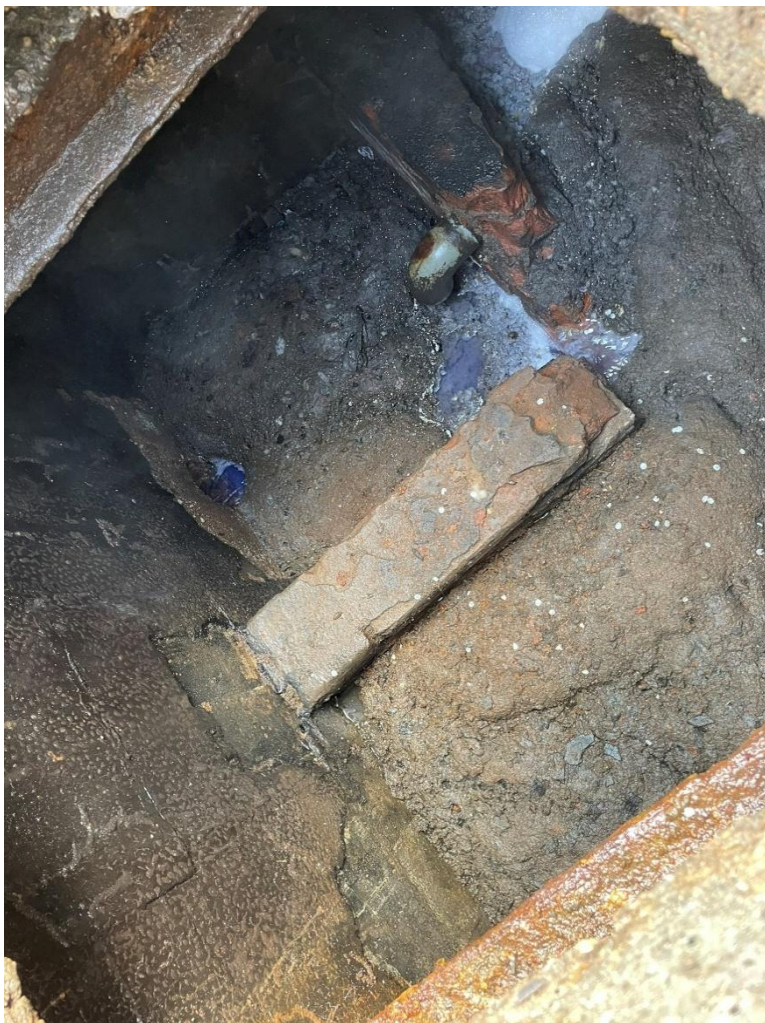
Šachta 35 – Obdélníkový septik s dvěma nátoky z budovy „prádelna“ s přepadem do šachty 27. Umístěn v dlažbě cesty. Septik je v havarijním stavu. Stěny jsou částečně rozpadlé. Odpadní voda se částečně vsakuje do půdy, částečně odtéká do šachty 27.

Šachta č. 35 v současnosti slouží jako septik, do kterého jsou svedeny splaškové odpadní vody z areálu. Tento septik je napojen na šachtu č. 27, která je součástí kanalizačního systému. Nicméně, septik je v současném stavu v poměrně špatném technickém stavu a vykazuje známky opotřebení. Použití septiku je v tomto případě zbytečné, protože existují možnosti pro přímé napojení splaškových vod na kanalizační systém bez nutnosti udržovat samostatný septik. Doporučuji tedy zrušení septiku v šachtě č. 35 a přímé napojení splaškových odpadních vod na šachtu č. 27.

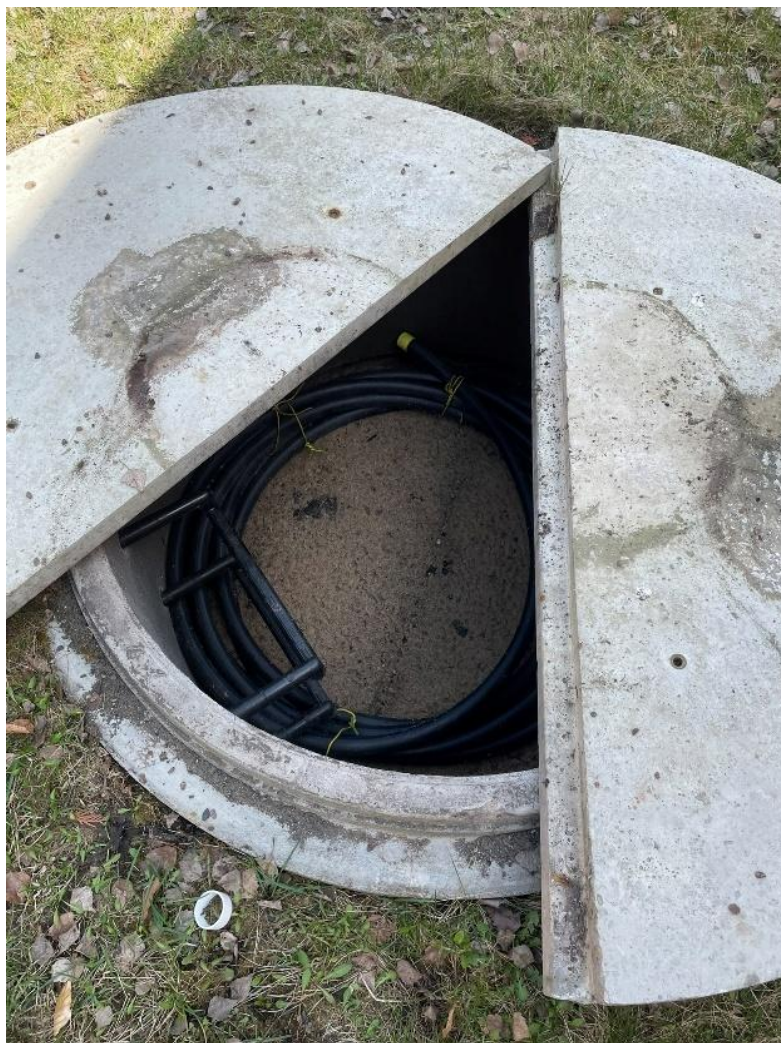
Šachta 36 – Šachta nejasného původu. Hloubka šachty 600 mm s pevným dnem. Do šachty je přivedeno potrubí HDPE 32.
