**ZJIŠTĚNÍ
KONSTRUKČNÍCH VRSTEV A PODLOŽÍ
VOZOVKY – DOPLNĚNÍ DIAGNOSTIKY
VOZOVKY**

**Silnice II/308 Slatina – Černilov
– Libřice – hranice okresu RK**

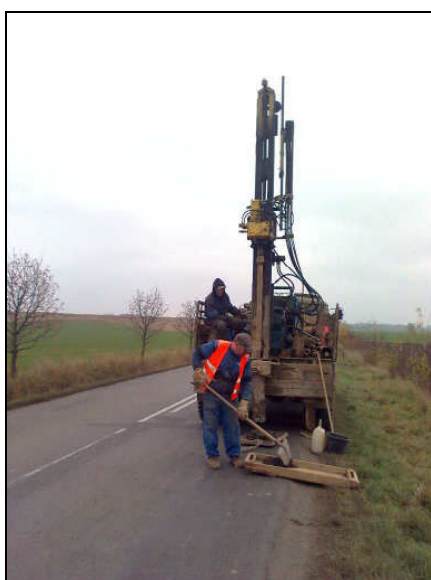
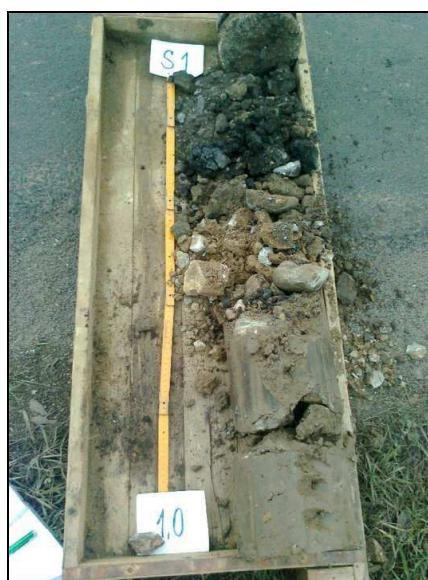
Název zakázky :	Silnice II/308 Slatina – Černilov, Černilov – Libřice, Libřice – hranice okresu Rychnov nad Kněžnou			
Lokalizace sondy :	úsek č. 4, Libřice - hranice okresu RK, viz přehledná situace v příloze č. 1; cca 1 m od pravého okraje vozovky	Číslo zakázky :	195/11/13	
Rozměr sondy :	ø 195 mm	Datum hloubení :	19. 11. 2013	
Hloubka sondy :	1,00 m	Dokumentoval :	Ing. L. Med	
Hloubka [m] od - do	Makroskopický popis		ČSN 73 6133	ČSN EN ISO 14 688
0,00	0,09	Živičný kryt - 2 odělitelné vrstvy OK tl. 3 cm a 6 cm	-	-
0,09	0,25	Živičná směs - drobná písčitá ŠD s asfaltem, slabě soudržná, rozpadavá, černošedá	-	-
0,25	0,40	ŠD fr. 0-63 mm, šedá, do 0,35 m stmelená asfaltovou penetrací a s jemnějším vsypem	G3 G-F Y	sagrMg
0,40	0,65	Hlinitý štěrk - zahliněná opuková drť s valounky štěrků a s polozaoblenými kameny do 10 cm	G4GM+CbY	sisagrMg+Co
0,65	1,00	Jíl prachovitý , pevné konzistence, hnědošedý, do 0,75 m vlhký se zamačkanými úlomky opuky	F6 CI	clSi

Hladina podzemní vody:	nezjištěna
Vodní režim:	příznivý (dle konzistence zeminy)
Poznámky:	komunikace v úrovni okolního terénu

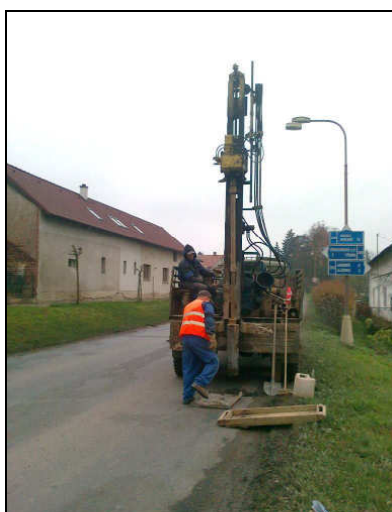
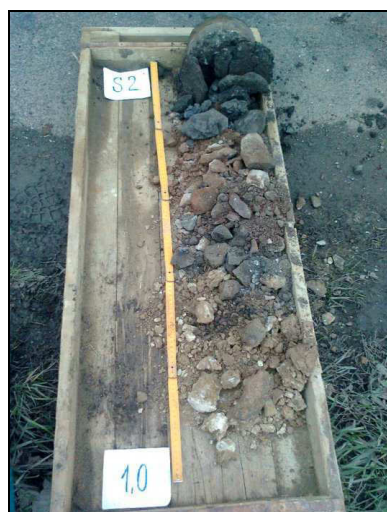
Název zakázky :	Silnice II/308 Slatina – Černilov, Černilov – Libřice, Libřice – hranice okresu Rychnov nad Kněžnou			
Lokalizace sondy :	úsek č. 4, Libřice - hranice okresu RK, viz přehledná situace v příloze č. 1; cca 0,8 m od levého okraje vozovky	Číslo zakázky :	195/11/13	
Rozměr sondy :	ø 195 mm	Datum hloubení :	19. 11. 2013	
Hloubka sondy :	0,90 m	Dokumentoval :	Ing. L. Med	
Hloubka [m] od - do	Makroskopický popis		ČSN 73 6133	ČSN EN ISO 14 688
0,00	0,07	Živičný kryt - OK, souvislé jádro	-	-
0,07	0,15	Živičná směs - drobná písčitá ŠD s asfaltem, slabě soudržná, rozpadavá, černošedá	-	-
0,15	0,35	ŠD fr. 0-63 mm, do 0,25 m stmelená asfaltovou penetrací a s jemnějším vsypem	G3 G-F Y	sagrMg
0,35	0,45	Štěrkopísek , hrubozrnný, s valouny křemene, ulehlý, rezavohnědý	S3 S-F Y	grSaMg
0,45	0,60	ŠD fr. 0-63 mm, šedá	G3 G-F Y	sagrMg
0,60	0,90	Hlinitý štěrk - zahliněná opuková drť s valouny štěrku do 6 cm, s mezizrnnou výplní pevné konzistence, světle hnědý	G4 GM Y	sasigrMg

Hladina podzemní vody:	nezjištěna
Vodní režim:	příznivý
Poznámky:	komunikace - mělký odřez do 1 m až nízký násyp do 1 m

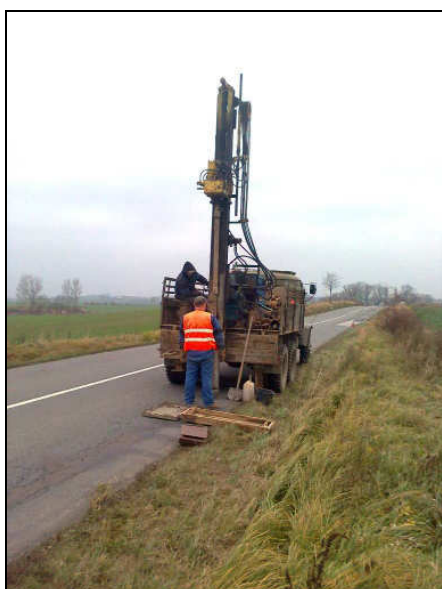
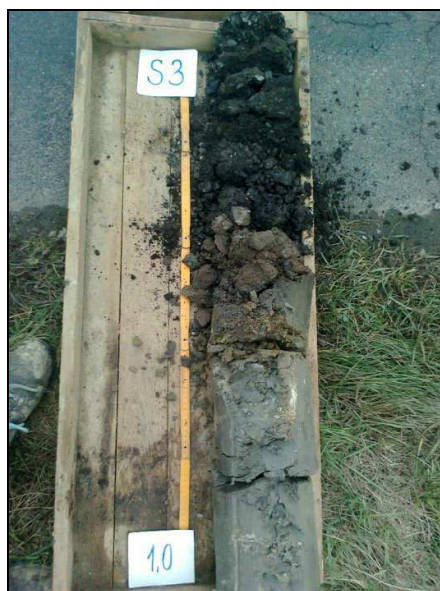
Podzemní voda sondami S4 a S5 nebyla zjištěna, v sondě S3 zaznamenaný průsak ze ŠD v hloubce -0,30 m od povrchu vozovky. Velmi nepříznivý vodní režim podloží v sondě S3 a příznivý vodní režim v sondě S8 vycházejí ze stupně konzistence zemin (viz tab.1 a kap. 2.3 na str. 3).

Název zakázky :	Silnice II/308 Slatina – Černilov, Černilov – Libřice, Libřice – hranice okresu Rychnov nad Kněžnou			
Lokalizace sondy :	úsek č. 3, Černilov - Libřice, viz přehledná situace v příloze č. 1; cca 0,8 m od pravého okraje vozovky	Číslo zakázky :	195/11/13	
Rozměr sondy :	ø 195 mm	Datum hloubení :	19. 11. 2013	
Hloubka sondy :	1,00 m	Dokumentoval :	Ing. L. Med	
Hloubka [m] od - do	Makroskopický popis		ČSN 73 6133	ČSN EN ISO 14 688
0,00	0,12	Živičný kryt - OK, ze dvou oddělitelných vrstev 3 cm a 9 cm	-	-
0,12	0,30	Živičná směs - drobná písčitá ŠD s asfaltem, slabě soudržná, rozpadavá, černošedá	-	-
0,30	0,45	ŠD fr. 0-63 mm, hnědá, mokrá	G3 G-F Y	sagrMg
0,45	0,60	Písek , střednězrnný, s drobnou opukovou drtí, ulehlý, velmi vlhký, hnědošedý	S3 S-F Y	grSaMg
0,60	1,00	Jíl prachovitý , tuhé až pevné konzistence, s ojedinělými šterky křemene, světle šedý	F6 CI	clSi

Hladina podzemní vody:	průsak v 0,30 m ze ŠD
Vodní režim:	velmi nepříznivý (průsak a snížená konzistence zeminy)
Poznámky:	komunikace v úrovni okolního terénu; podélné trhliny v krytu

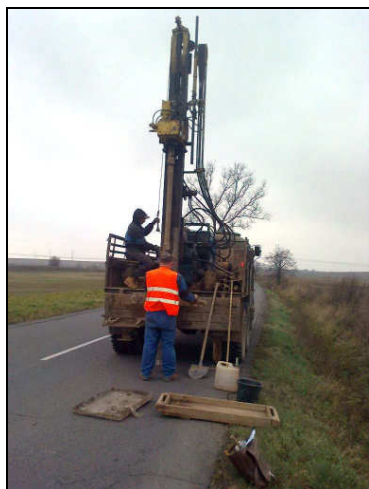
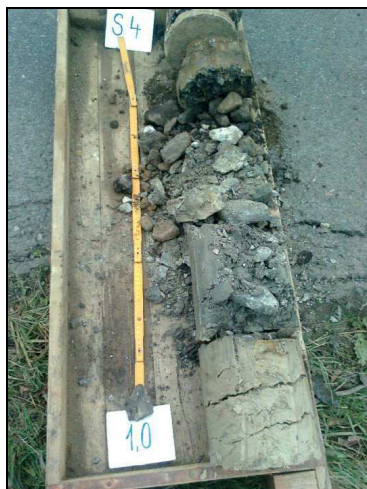
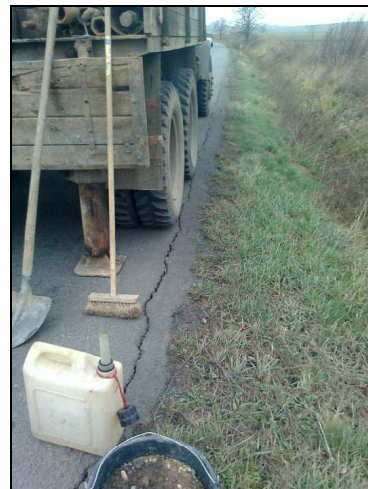
0,80	1,00	Jíl prachovitý , pevné konzistence, lupenitý, hnědo-béžový, rezavě skvrnitý	F6 CI	clSi

Hladina podzemní vody:	nezjištěna
Vodní režim:	příznivý (dle konzistence zeminy)
Poznámky:	komunikace na nízkém násypu do 1 m; podélná trhлина v okraji krytu

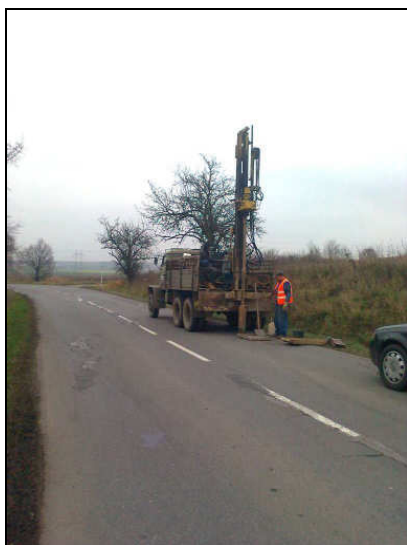
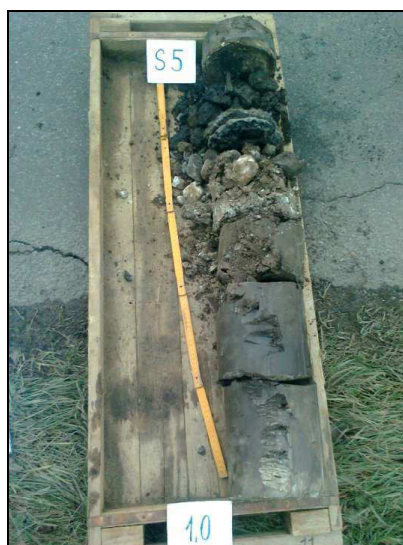
Název zakázky :	Silnice II/308 Slatina – Černilov, Černilov – Libřice, Libřice – hranice okresu Rychnov nad Kněžnou			
Lokalizace sondy :	úsek č. 3, Černilov - Libřice, viz přehledná situace v příloze č. 1; cca 0,9 m od pravého okraje vozovky	Číslo zakázky :	195/11/13	
Rozměr sondy :	ø 195 mm	Datum hloubení :	19. 11. 2013	
Hloubka sondy :	1,00 m	Dokumentoval :	Ing. L. Med	
Hloubka [m] od - do	Makroskopický popis		ČSN 73 6133	ČSN EN ISO 14 688
0,00	0,08	Živičný kryt - OK, souvislé jádro, oddělitelná vrstva	-	-
0,08	0,22	Živičná směs - drobná písčitá ŠD s asfaltem, slabě soudržná, rozpadavá, černohnědá	-	-
0,22	0,30	ŠD fr. 0-63 mm stmelená dehtovou penetrací (s char. zápachem a s jemnějším vsypem	G3 G-F Y	sagrMg
0,30	0,40	ŠD fr. 0-63 mm, zahliněná, tmavě hnědá	G4 GM Y	sigrMg
0,40	0,60	Štěrka jílovitá , pevné konzistence, s polozaoblenými kameny ojed. do 10 cm, šedohnědý	G5 GC Y	clgrMg
0,60	1,00	Hlína s vysokou plasticitou , pevné konzistence, černohnědá, se slabou jemně rozptýlenou organickou příměsí, od 0,95 m tenče laminovaná, béžová	F7 MH	siCl

Hladina podzemní vody:	nezjištěna
Vodní režim:	příznivý (dle konzistence zeminy)
Poznámky:	komunikace v odřezu do 2 m; zanesený příkop, podélné trhliny v krytu

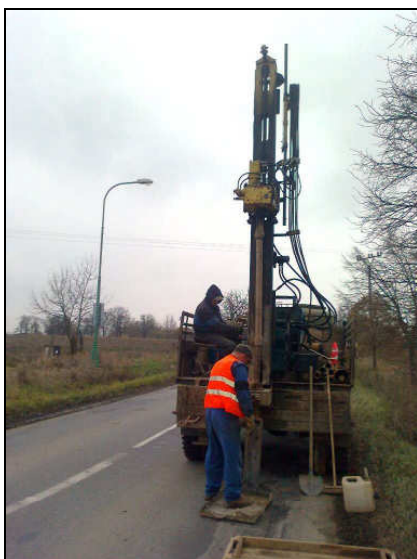
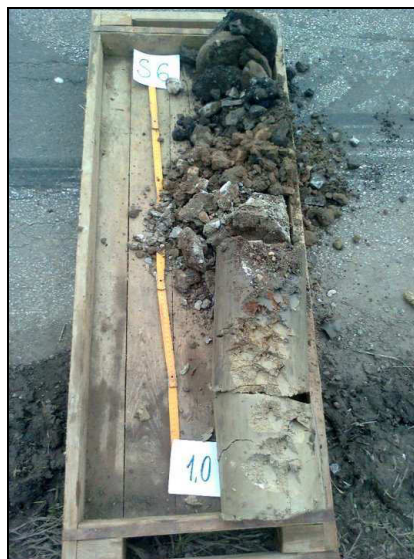
V okolí sondy S6 se na obou krajnicích vyskytují podélné a nepravidelně rozvětvené trhliny, signalizující nižší únosnost podloží i konstrukčních vrstev.

Název zakázky :	Silnice II/308 Slatina – Černilov, Černilov – Libřice, Libřice – hranice okresu Rychnov nad Kněžnou			
Lokalizace sondy :	úsek č. 2, Černilov, viz přehledná situace v příloze č. 1; cca 0,9 m od levého okraje vozovky	Číslo zakázky :	195/11/13	
Rozměr sondy :	ø 195 mm	Datum hloubení :	19. 11. 2013	
Hloubka sondy :	1,00 m	Dokumentoval :	Ing. L. Med	
Hloubka [m] od - do	Makroskopický popis		ČSN 73 6133	ČSN EN ISO 14 688
0,00	0,12	Živičný kryt - OK, ze 2 oddělitelných vrstev	-	-
0,12	0,25	ŠD fr. 0-63 mm stmelená asfaltovou penetrací a s jemnějším vsypem	G3 G-F Y	sagrMg
0,25	0,35	Štěrkopísek s valouny křemene do 7 cm, rezavohnědý	S3 S-F Y	grsaMg
0,35	0,65	Štěrk hlinitý , valouny křemene, drť a ostrohranné úlomky opuky do 10 cm, s prachovitou výplní pevné konzistence, hnědošedý	G4 GM Y	sasigrMg
0,65	1,00	Jíl prachovitý , pevné konzistence, lupenitý až jemně laminovaný, šedobéžový, bíle žilkovaný, do 0,75 m zamačkané úlomky opuky a rezavé skvrny v jílu	F6 CI	clSi

Hladina podzemní vody:	nezjištěna
Vodní režim:	příznivý (dle konzistence zeminy)
Poznámky:	komunikace v úrovni okolního terénu; podélné trhliny v krytu, obě strany

Pokud se bude provádět jen obnova živičného krytu ve dvou vrstvách, bylo by pro zvýšení únosnosti konstrukce žádoucí na předem vybraných místech, s nejvíce trhlinami narušeným živičným krytem při okrajích vozovky, provést alespoň lokální sanace aktivní zóny pomocí hrubozrnných sypanin a s využitím KSC. Na taková místa ukazují výskyty četných podélných, rovnoběžných, či nepravidelně rozvětvených trhlin při okrajích vozovky. Jejich prostřednictvím se projevují soudržné zeminy nepříznivých geotechnických vlastností a nízké únosnosti v zemní pláni, v místech s chybějící krajnicí a s nefunkčními a zcela zanesenými odvodňovacími příkopy. V těchto místech jsou soudržné zeminy vystaveny cyklům sycení a osušování, které provázejí změny konzistenčních mezí, s následkem poklesu únosnosti saturované zeminy. Při větším zatížení dojde k narušení krytu a případnému vymáčknutí zemin směrem k příkopu. Porušeným povrchem dochází k zatékání srážkové vody do podloží a provozem se stav porušených míst dále jen zhoršuje. V zimě navíc spolupůsobí i namrzavost zeminy.

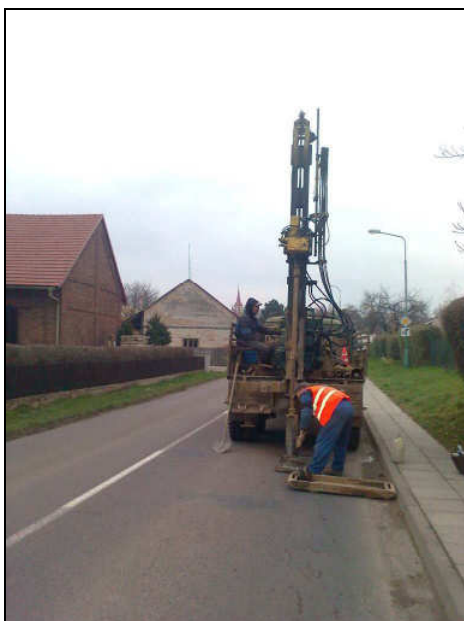
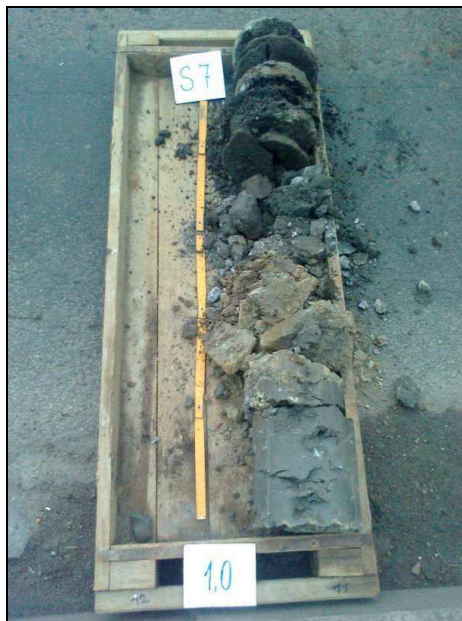
Název zakázky :	Silnice II/308 Slatina – Černilov, Černilov – Libřice, Libřice – hranice okresu Rychnov nad Kněžnou			
Lokalizace sondy :	úsek č. 2, Černilov, viz přehledná situace v příloze č. 1; cca 0,9 m od pravého okraje vozovky	Číslo zakázky :	195/11/13	
Rozměr sondy :	ø 195 mm	Datum hloubení :	19. 11. 2013	
Hloubka sondy :	1,00 m	Dokumentoval :	Ing. L. Med	
Hloubka [m] od - do	Makroskopický popis		ČSN 73 6133	ČSN EN ISO 14 688
0,00 0,15	Živičný kryt - OK, celkem ze 4 oddělitelných vrstev		-	-
0,15 0,30	ŠD fr. 0-63 mm stmelená asfaltovou penetrací a s jemnějším vsypem		G3 G-F Y	sagrMg
0,30 0,55	ŠD fr. 0-63 mm se zrny až 10 cm, šedá		G3 G-F Y	sagrMg
0,55 0,75	Štěrka hlinitá , drť a ostrohranné úlomky opuky do 15 cm, s hlinitou výplní pevné konzistence, hnědošedý		G4 GM+Cb Y	sasigrMg+Co
0,75 1,00	Jíl prachovitý , pevné konzistence, s ojedinělými valounky křemene do 3 cm, šedý		F6 CI	clSi

Hladina podzemní vody:	nezjištěna
Vodní režim:	příznivý (dle konzistence zeminy)
Poznámky:	komunikace v úrovni okolního terénu

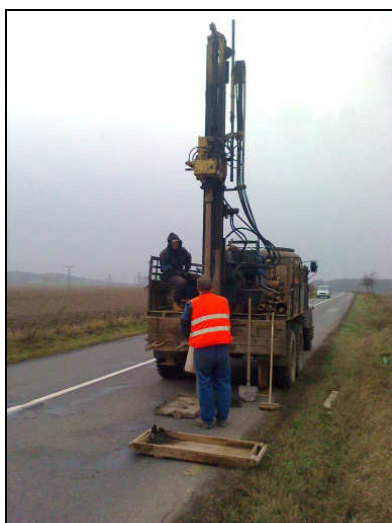
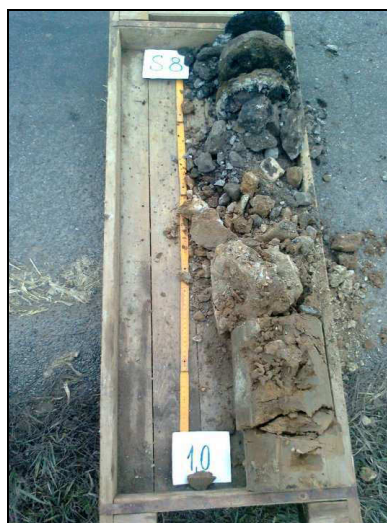
0,70	1,00	Jíl prachovitý , pevné konzistence, s ojedinělými valounky křemene do 2 cm, světle hnědý	F6 CI	clSi

Hladina podzemní vody:	nezjištěna
Vodní režim:	příznivý (dle konzistence zeminy)
Poznámky:	komunikace v úrovni okolního terénu; opakovaně opravované okraje vozovky

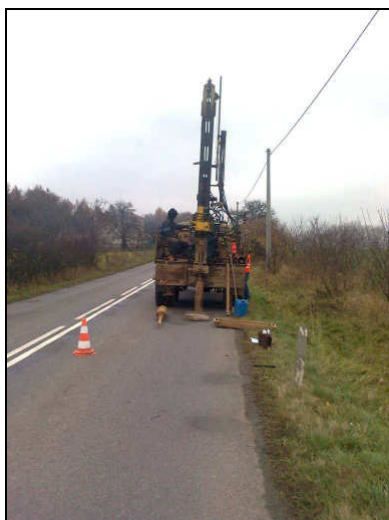
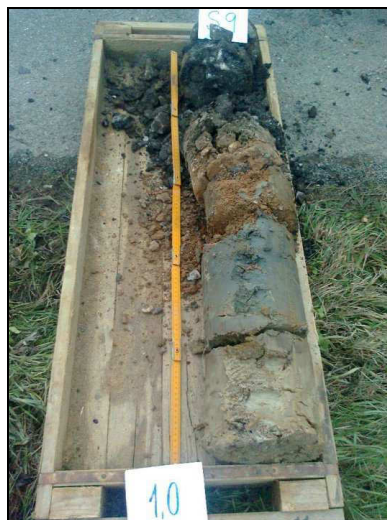
Název zakázky :	Silnice II/308 Slatina – Černilov, Černilov – Libřice, Libřice – hranice okresu Rychnov nad Kněžnou			
Lokalizace sondy :	úsek č. 1, Slatina - Černilov, viz přehledná situace v příloze č. 1; cca 0,9 m od pravého okraje vozovky	Číslo zakázky :	195/11/13	
Rozměr sondy :	ø 195 mm	Datum hloubení :	19. 11. 2013	
Hloubka sondy :	1,00 m	Dokumentoval :	Ing. L. Med	
Hloubka [m] od - do	Makroskopický popis		ČSN 73 6133	ČSN EN ISO 14 688
0,00	0,06	Živičný kryt - OK, oddělitelný	-	-
0,06	0,20	Živičná směs - drobná písčitá ŠD s asfaltem, slabě soudržná, rozpadavá	-	-
0,20	0,30	ŠD fr. 0-63 mm stmelená asfaltovou penetrací a s jemnějším vsypem	G3 G-F Y	sagrMg
0,30	0,40	ŠD fr. 0-63 mm s prachovito-písčitou výplní, hnědošedá	G3 G-F Y	sagrMg
0,40	0,60	Štěrkopísek , střednězrnný, s valouny křemene do 3 cm, rezavě hnědý	S3 S-F Y	grsaMg
0,60	1,00	Jíl jemně písčitý, pevné konzistence, od 0,8 m vlhký, tuhé konzistence, šedý, od 0,8 m hnědobéžový	F4 CS	saSi

Hladina podzemní vody:	nezjištěna
Vodní režim:	nepříznivý (dle konzistence zeminy)
Poznámky:	komunikace v úrovni okolního terénu; zanešený příkop, nefunkční odvodnění

Současně je třeba obnovit funkčnost a návaznost všech odvodňovacích prvků (příkopy, propustky).
