Posouzení příčiny poruch v úseku II/308 Slatina - Libřice

Vypracováno pro SWIETELSKY stavební s.r.o., Dopravní stavby VÝCHOD

V Olomouci, 21. října 2024

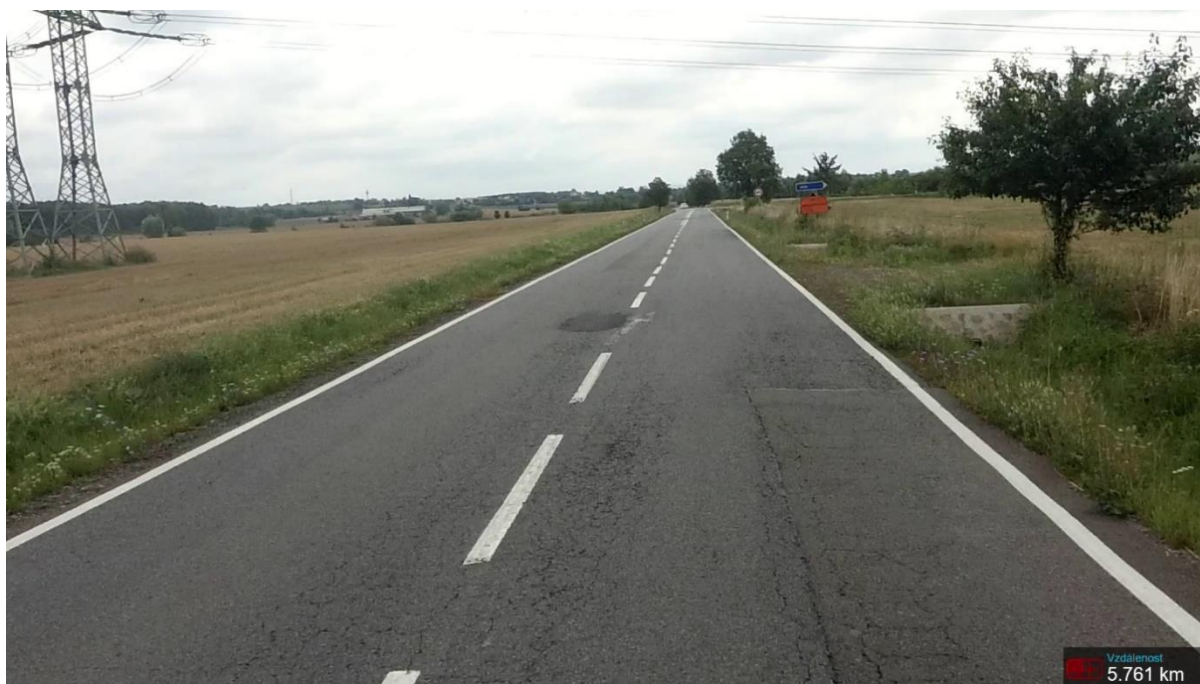
V roce 2016–2017 byla realizována oprava silnice II/308 v úsecích Slatina - Černilov - Libřice - hranice okresu Rychnov nad Kněžnou. Po dvou letech se na vozovce začaly tvořit lokální podélné trhliny rozvětvené, které postupně přecházely v trhliny síťové a plošné deformace. Tvorba poruch stále pokračuje až do dnešního dne. Jejich lokální charakter se změnil na celoplošný, který lze identifikovat na převážné většině daného úseku viz obrázek 1.

Obrázek 1 – Síťové trhliny a plošné deformace v pokročilém stádiu vývoje

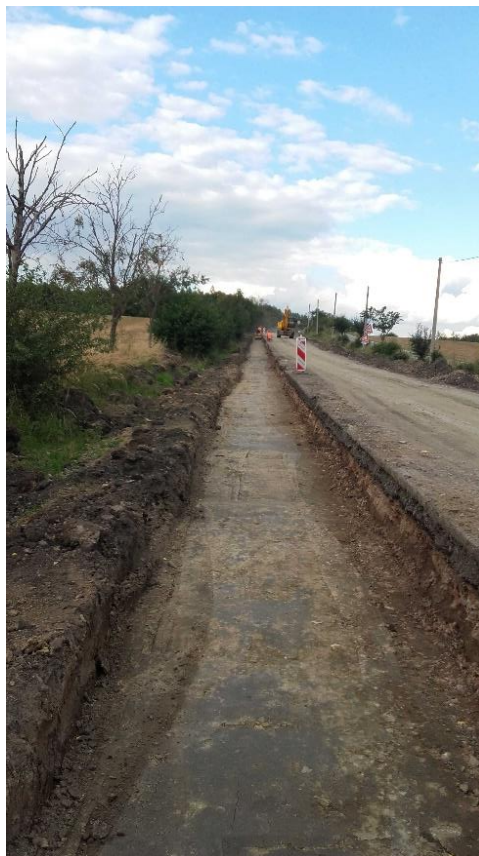
Obrázek 2 – Dno sanační rýhy

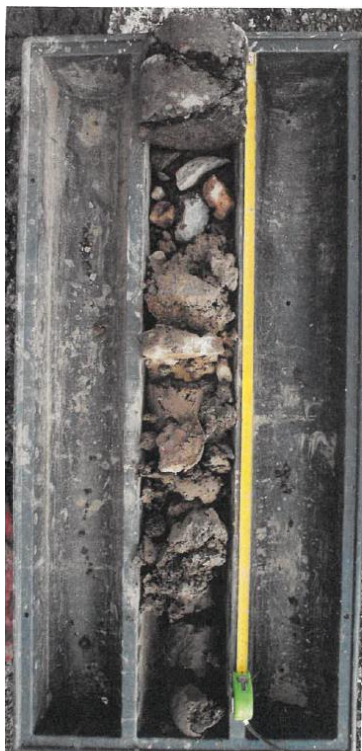
Obrázek 3

Foto č. 7 – Sonda VS 2

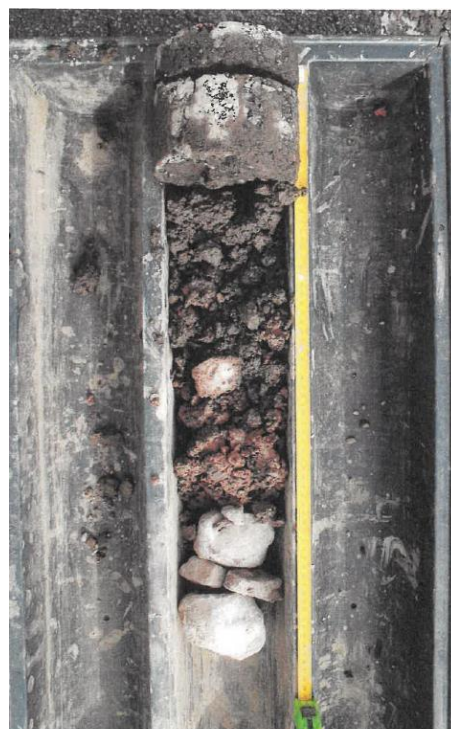
Obrázek 4

Foto č. 10 – Sonda VS 3

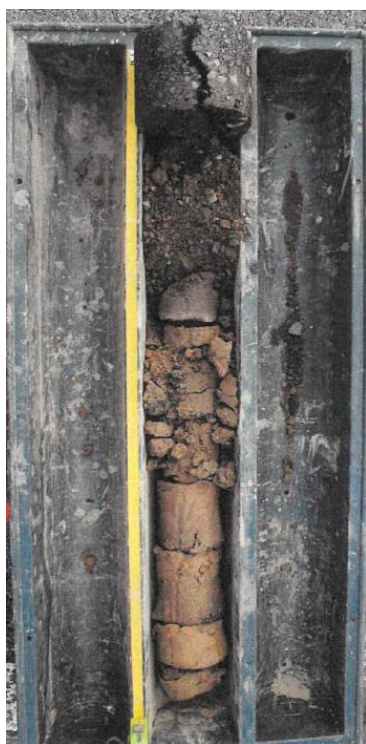
Obrázek 5

Foto č. 14 – Sonda VS 4

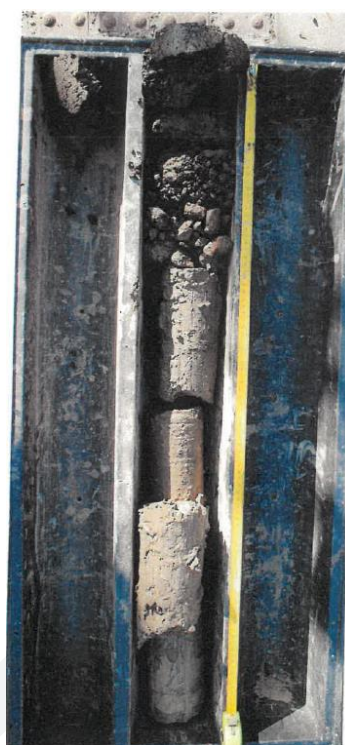
Obrázek 6

Foto č. 17 – Sonda VS 5

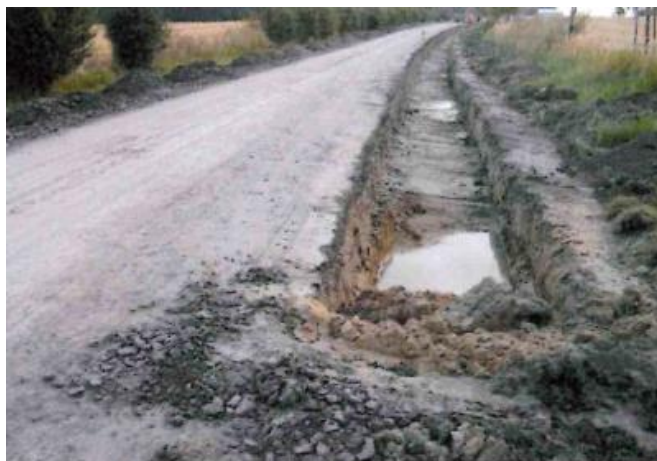
- Zpráva se dále zabývá polemikami, týkajícími se vlivu vody na tvorbu poruch, kde hlavním argumentem je nižší výšková úroveň dna sanační rýhy, než je dno příkopu a kaluž dešťové vody, která byla následně odčerpána (obrázek 7). Představa, že toto je hlavní příčinou poruch je absurdní – viz dále.

Obrázek 7 – Údajný důkaz, proč se na daném úseku vyskytují poruchy
