III/39920 KUKS – STANOVICE
GEOLOGICKÝ A GEOTECHNICKÝ PRŮZKUM V TRASE KOMUNIKACE

V PRAZE V KVĚTNU 2014

OBJEDNATEL: M.I.S. a.s., ŠKROUPOVA 719, 500 02 HRADEC KRÁLOVÉ

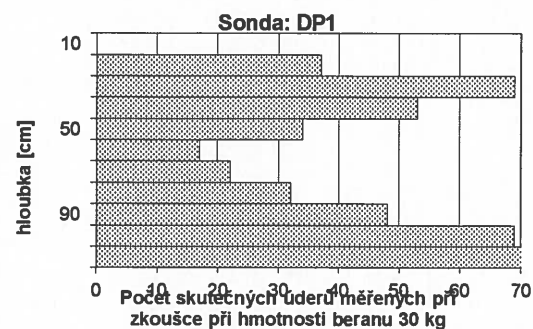
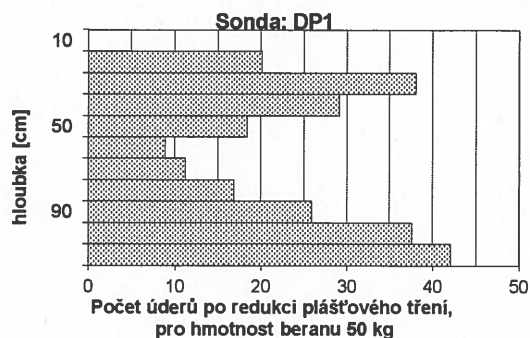
Akce:	Kuks - ověření kvality pláňe a konnstrukčních vrstev vozovky
Sonda č.:	DP1
Datum provedení:	15.5.2014
Pozice zkoušky :	LJP, vrt č.4, staničení 0,700
Zkoušku provedl:	M. Jech, GTS - geotechnické služby

profil 4 LJP km 0.700		E_{def} [MPa]	podloží ČSN 73 6133	těžitelnost ČSN 73 3050 ČSN 73 6133
0,00 – 0,05m	asfaltový kryt	-	-	-
0,05 – 0,20 m	šterkodrt'	32,19	-	3. / I.
0,20 – 0,30 m	šterkodrt'	60,03	-	3. / I.
0,30 – 0,40 m	šterkodrt' / přechod do podloží	46,11	-	3. / I.
0,40 – 0,90 m	tmavě šedý, střední hlinitý písek	14,79 - 29,58	S3/S-F ulehlý	2. / I.
0,90 – 1,10 m	šedožlutý střední, zvětralý pískovec	41,76 - 66,99	S2/SP R6	3.-4. / I.
	podzemní voda nezastižena

Hloubka [m]	Počet úderů	Odvozený modul deformace [MPa]	Dynam. odpor [MPa]	Moment	Počet úderů snížený o krouťicí moment pro q = 30 kg	Počet úderů snížený o krouťicí moment pro q = 50 kg
0,1	0,05 m - předvrtaný asfaltový povrch					
0,2	37	32,19	37,03	30	35,8	20
0,3	69	60,03	69,06	30	67,8	38
0,4	53	46,11	53,05	30	51,8	29
0,5	34	29,58	34,03	30	32,8	18
0,6	17	14,79	17,01	30	15,8	9
0,7	22	19,14	22,02	50	20	11
0,8	32	27,84	32,03	50	30	17
0,9	48	41,76	48,04	50	46	26
1	69	60,03	60,91	50	67	38
1,1	77	66,99	67,98	50	75	42

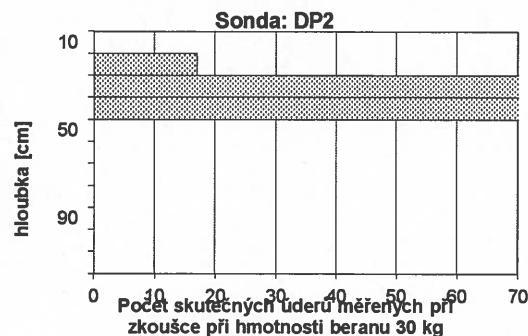
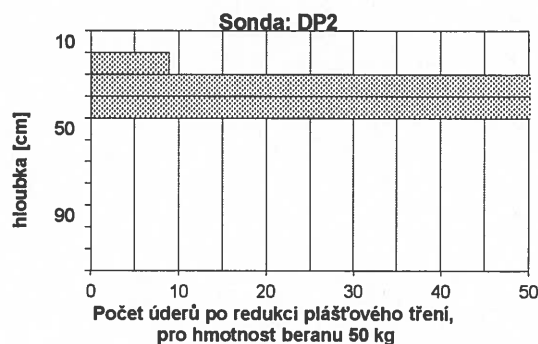
Akce:	Kuks - ověření kvality pláňe a konnstrukčních vrstev vozovky
Sonda č.:	DP2
Datum provedení:	15.5.2014
Pozice zkoušky :	PJP, vrt č.1, staničení 0,100
Zkoušku provedl:	M. Jech, GTS - geotechnické služby

profil 1 PJP km 0.100		E_{def} [MPa]	podloží ČSN 73 6133	těžitelnost ČSN 73 3050 ČSN 73 6133
0,00 – 0,05m	asfaltový kryt		-	-
0,05 – 0,20 m	šterkodrt'	14,79	-	3. / I.
0,20 – 0,30 m	šterkodrt'	97,44	-	3. / I.
0,30 – 0,40 m	štět - kamenná rovnanina	133,98	-	4. / I.
0,40 – 1,00 m	červenohnědý, jemný, silně hlinitý písek	-	S4/SM tuhý	2./I.
podzemní voda nezastižena

Hloubka [m]	Počet úderů	Odvozený modul deformace [MPa]	Dynam. odpor [MPa]	Moment	Počet úderů snížený o krouťicí moment pro q = 30 kg	Počet úderů snížený o krouťicí moment pro q = 50 kg
0,1	0,05 m - předvrtaný asfaltový povrch					
0,2	17	14,79	17,01	30	15,8	9
0,3	112	97,44	112,11	50	110	62
0,4	154	133,98	154,15	80	150,8	85
0,5						
0,6						
0,7						
0,8						
0,9						
1						
1,1

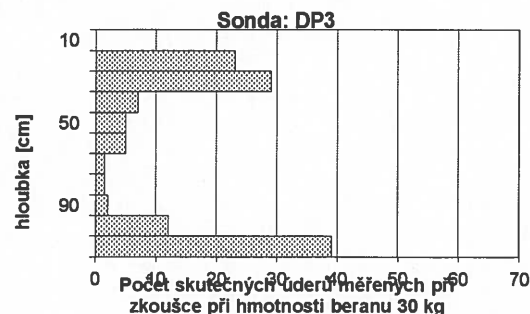
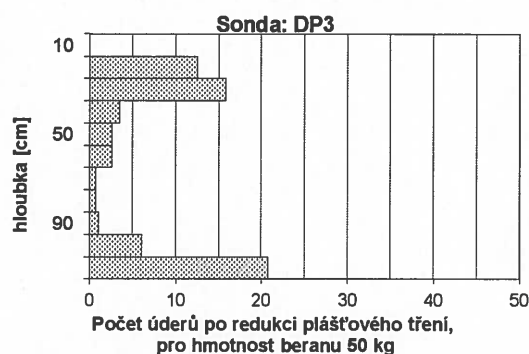
Akce:	Kuks - ověření kvality pláňe a konnstrukčních vrstev vozovky
Sonda č.:	DP3
Datum provedení:	15.5.2014
Pozice zkoušky :	LJP, vrt č.5, staničení 0,900
Zkoušku provedl:	M. Jech, GTS - geotechnické služby

profil 5 LJP km 0.900		E_{def} [MPa]	podloží ČSN 73 6133	těžitelnost ČSN 73 3050 ČSN 73 6133
0,00 – 0,05m	asfaltový kryt	-	-	-
0,05 – 0,20 m	šterkodrt'	20,01	-	3. / I.
0,20 – 0,30 m	šterkodrt'	25,23	-	3. / I.
0,30 – 0,90 m	hnědá, písčitá hlína	1,3 - 6,09	F3/MS slabě tuhá	2. / I.
0,90 – 1,10 m	šedožlutý střední, zvětralý pískovec	10,44 - 33,93	S2/SP R6	3. / I.
	podzemní voda nezastižena

Hloubka [m]	Počet úderů	Odvozený modul deformace [MPa]	Dynam. odpor [MPa]	Moment	Počet úderů snížený o krouťicí moment pro q = 30 kg	Počet úderů snížený o krouťicí moment pro q = 50 kg
0,1	0,05 m - předvrtaný asfaltový povrch					
0,2	23	20,01	23,02	20	22,2	12
0,3	29	25,23	29,02	20	28,2	16
0,4	7	6,09	7,00	20	6,2	3
0,5	5	4,35	5,00	10	4,6	3
0,6	5	4,35	5,00	10	4,6	3
0,7	1,5	1,305	1,49	5	1,3	1
0,8	1,5	1,305	1,49	5	1,3	1
0,9	2	1,74	2,00	5	1,8	1
1	12	10,44	10,59	30	10,8	6
1,1	39	33,93	34,43	50	37	21

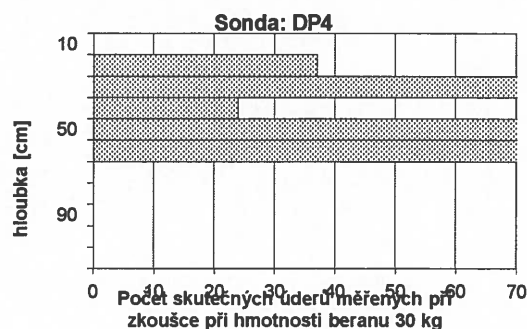
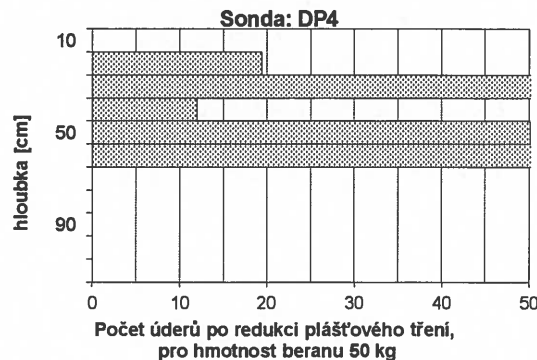
Akce:	Kuks - ověření kvality pláňe a konnstrukčních vrstev vozovky
Sonda č.:	DP4
Datum provedení:	15.5.2014
Pozice zkoušky :	LJP, vrt č.6, staničení 1,100
Zkoušku provedl:	M. Jech, GTS - geotechnické služby

profil 6 LJP km 1.100		E_{def} [MPa]	podloží ČSN 73 6133	těžitelnost ČSN 73 3050 ČSN 73 6133
0,00 – 0,05m	asfaltový kryt	-	-	-
0,05 – 0,20 m	šterkodrt'	32,19	-	3. / I.
0,20 – 0,30 m	šterkodrt'	122,67	-	4. / I.
0,30 – 0,40 m	šterkodrt'	80,04	-	3. / I.
0,40 – 0,60 m	štět – kamenná rovinanina	136,59	-	4. / I.
0,60 – 1,00 m	hnědá písčitá hlína	-	F3/M-S tuhá	2. / I.
	podzemní voda nezastižena

Hloubka [m]	Počet úderů	Odvozený modul deformace [MPa]	Dynam. odpor [MPa]	Moment	Počet úderů snížený o krouťicí moment pro q = 30 kg	Počet úderů snížený o krouťicí moment pro q = 50 kg
0,1	0,05 m - předvrtaný asfaltový povrch					
0,2	37	32,19	37,03	60	34,6	19
0,3	141	122,67	141,14	60	138,6	78
0,4	24	20,88	24,02	70	21,2	12
0,5	92	80,04	92,09	70	89,2	50
0,6	157	136,59	157,15	90	153,4	86
0,7	kamenná rovnánina - štět					
0,8						
0,9						
1						
1,1

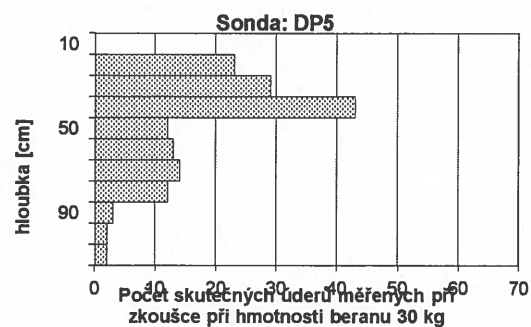
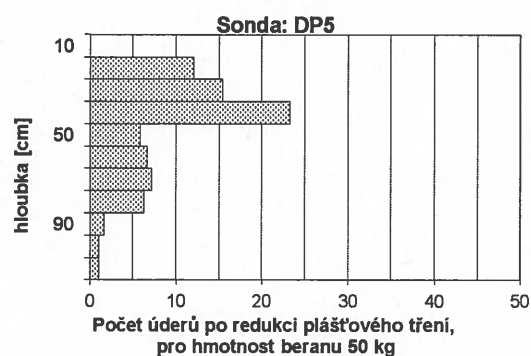
Akce:	Kuks - ověření kvality pláňe a konstrukčních vrstev vozovky					
Sonda č.:	DP5					
Datum provedení:	15.5.2014					
Pozice zkoušky :	PJP, vrt č.7, staničení 1,300					
Zkoušku provedl:	M. Jech, GTS - geotechnické služby

profil 7 PJP km 1.300		E_{def} [MPa]	podloží ČSN 73 6133	těžitelnost ČSN 73 3050 ČSN 73 6133
0,00 – 0,05m	asfaltový kryt	-	-	-
0,05 – 0,20 m	šterkodrt'	20,01	-	3. / I.
0,20 – 0,30 m	šterkodrt'	25,23	-	3. / I.
0,30 – 0,40 m	šterkodrt'	37,41	-	3. / I.
0,40 – 0,80 m	hnědá, písčítá hlína	10,44 - 12,18	F3/MS tuhá	2. / I.
0,80 – 1,10 m	hnědá, písčítá hlína	1,74 - 2,61	F3/MS slabě tuhá	2. / I.
	podzemní voda nezastižena

Hloubka [m]	Počet úderů	Odvozený modul deformace [MPa]	Dynam. odpor [MPa]	Moment	Počet úderů snížený o krouticí moment pro q = 30 kg	Počet úderů snížený o krouticí moment pro q = 50 kg
0,1	0,05 m - předvrtaný asfaltový povrch					
0,2	23	20,01	23,02	40	21,4	12
0,3	29	25,23	29,02	40	27,4	15
0,4	43	37,41	43,04	40	41,4	23
0,5	12	10,44	12,01	40	10,4	6
0,6	13	11,31	13,01	30	11,8	7
0,7	14	12,18	14,01	30	12,8	7
0,8	12	10,44	12,01	20	11,2	6
0,9	3	2,61	3,00	5	2,8	2
1	2	1,74	1,76	5	1,8	1
1,1	2	1,74	1,76	5	1,8	1
