# Snížení energetické náročnosti ČLA Trutnov - pracoviště Svoboda n. Úpou (garáže)

## D.1.1.17 Provedení sondy - stav krovu

Červenec 2024

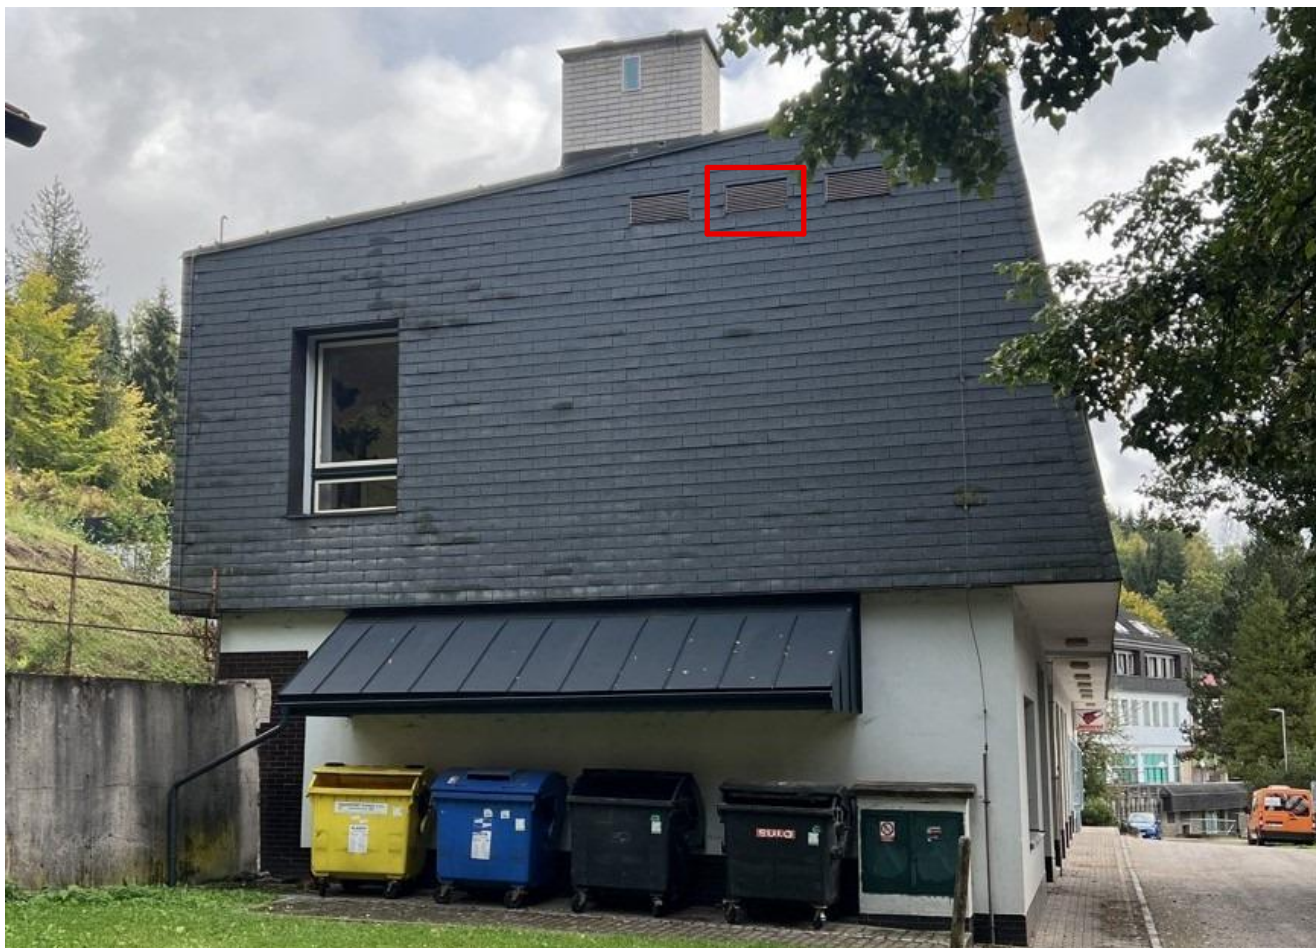
místo provedení sondy - demontáž stávající větrací mřížky v západním průčelí stavby

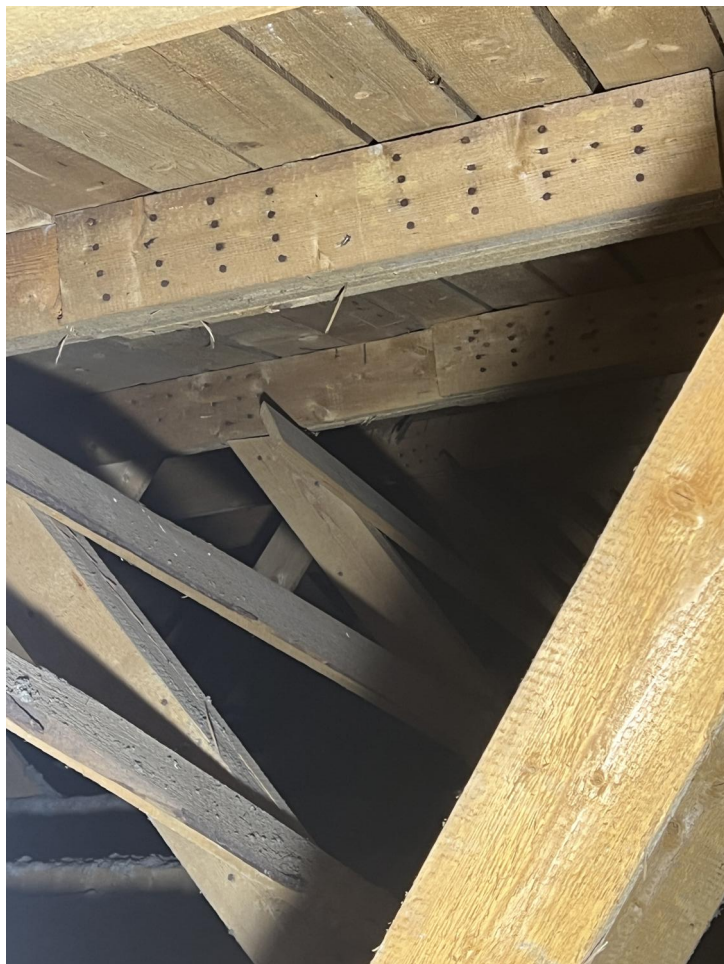
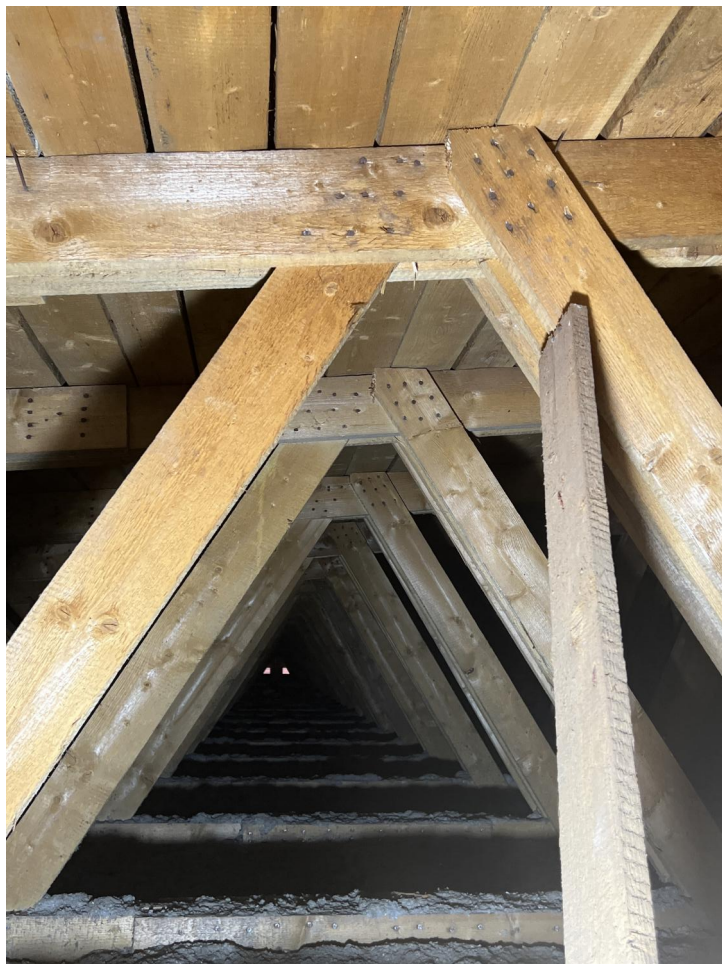
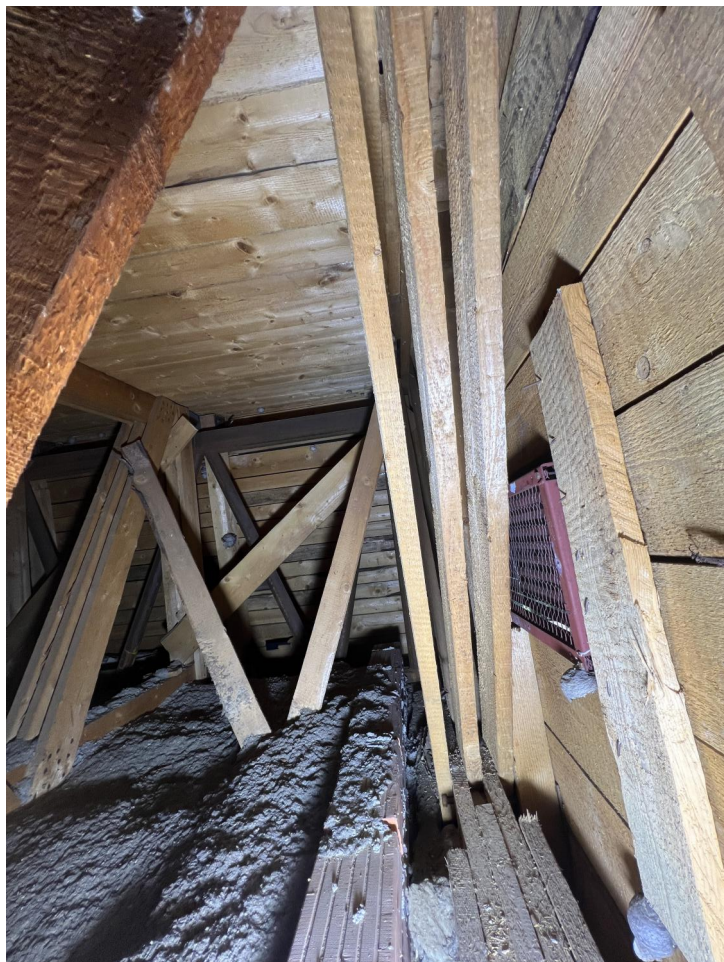
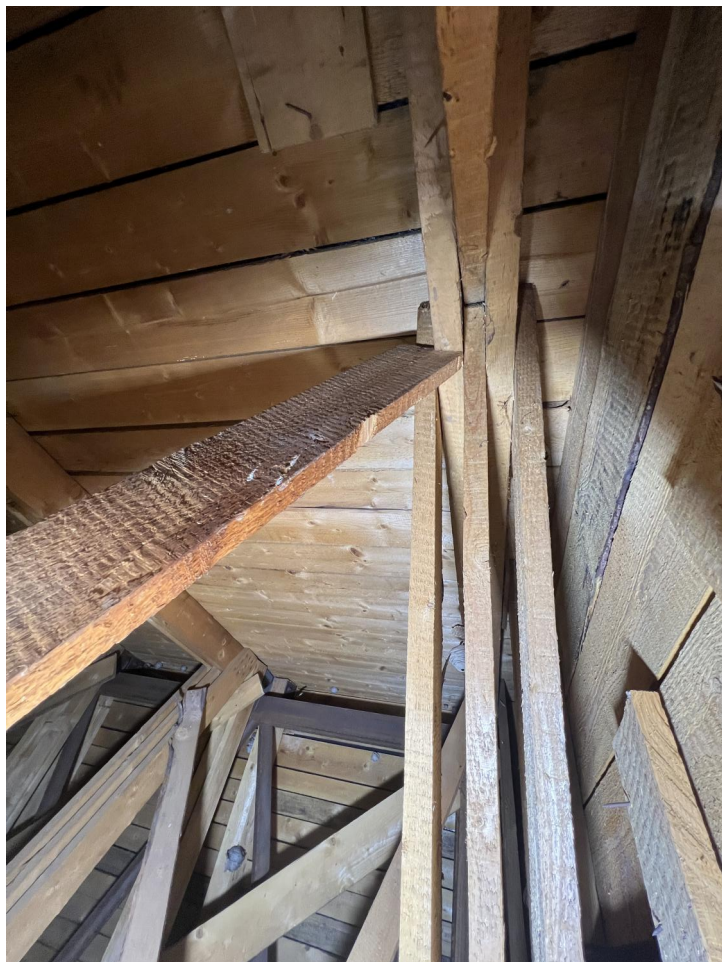
# FOTODOKUMENTACE

Při provádění sondy v místě větrací mřížky bylo cílem zjištění stavu konstrukce krovu. Po demontáži větrací mřížky byla provedena detailní fotodokumentace všech viditelných částí krovu. Na základě této dokumentace a vizuální kontroly bylo zjištěno, že dřevěné prvky vazníků a pobití střešního pláště nevykazují žádné zjevné známky poškození.

Konkrétně nebyly nalezeny známky zatékání, které by mohly způsobit degradaci materiálu, ani přítomnost dřevokazných hub či živočichů, jež by mohly narušit integritu dřevěné konstrukce.

Na základě provedené sondy vyplývá, že konstrukce stávajícího krovu nevyžaduje provedení žádných dalších úprav pro stavební záměr. Tímto se potvrzuje, že současný stav krovu splňuje všechny požadavky, a není tedy nutné provádět žádné dodatečné zásahy či úpravy, které by mohly znamenat zvýšené náklady nebo zpoždění projektu.
