Budova „J“, v areálu nemocnice – prostory v 1.PP, 1.NP

Vlhkostní průzkum zdiva

Stavba : Modernizace stravovacího provozu MN Dvůr Králové objekt „J“
Vrchlického 1504, 544 01 Dvůr Králové
prostory v 1.PP

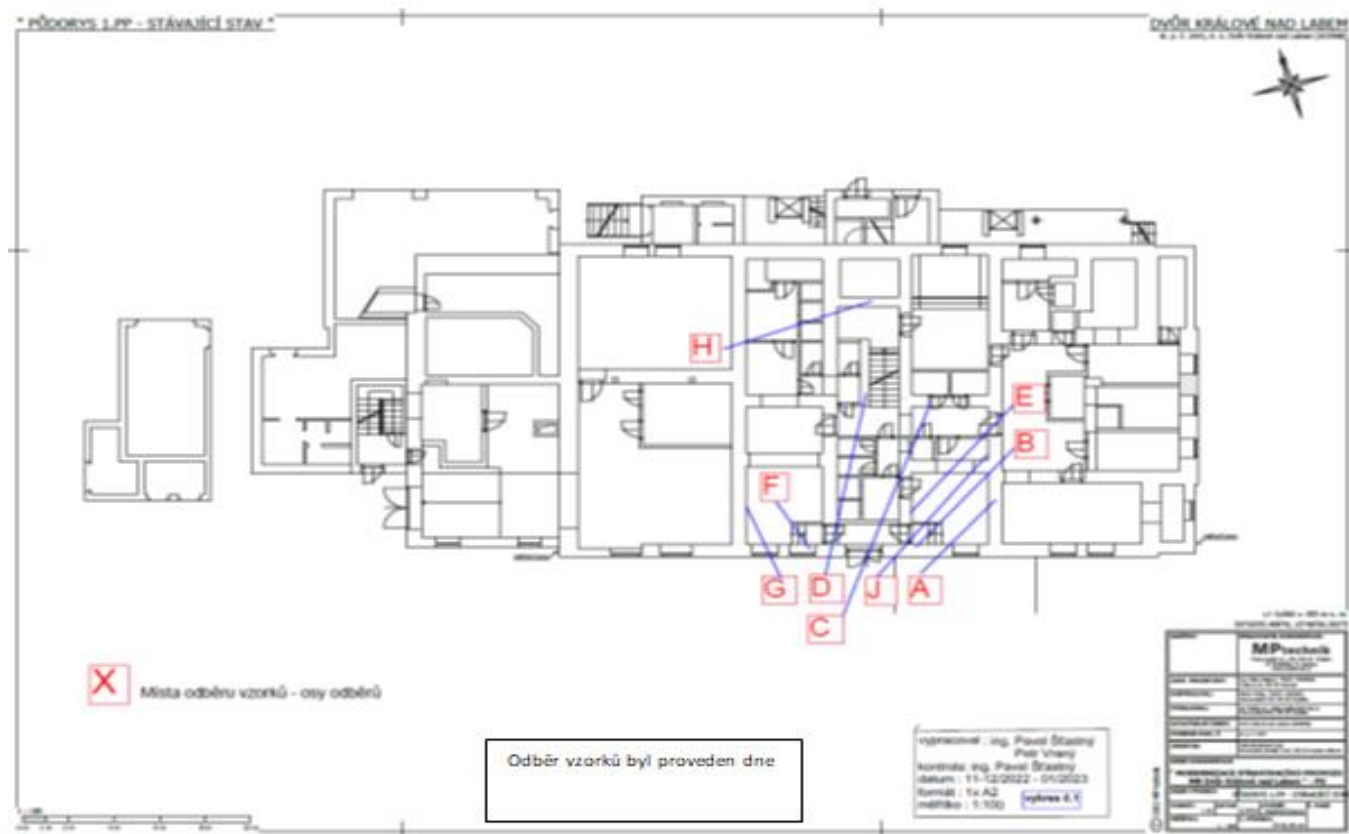
Obr. 1: Zákres sond. Místa odběru vzorků v suterénu (1.PP)

Výsledky vlhkostního viz tabulka I. , porovnáno s tabulkou II. z normy ČSN P 730610

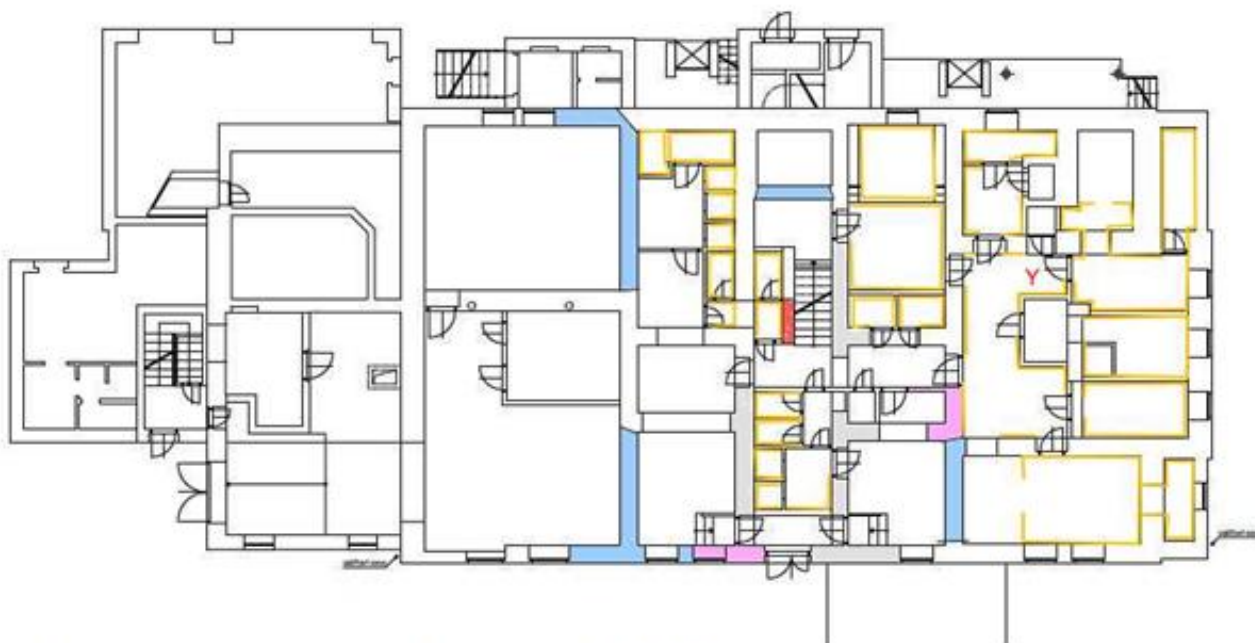
Obr 2: Grafické vyhodnocení zavlhčení suterénu (1.PP)

Zdivo suterénu je rozděleno dle naměřených hodnot do čtyř kategorií podle nejvyšší naměřené vlhkosti v místě. Závažné problémy jsou ve zdivu schodiště (k WC – průsak pitné vody), u jižního obvodového zdiva – průsaky dešťové vody. Třetím problematickým místem je středová zeď v předsíni pánské šatny, kde prosakuje kanalizace. Specifické problémy se zvýšenou vlhkostí se nachází v nosné zdi mezi pánskou šatnou a chladnicí - zde kondenzuje vlhkost uvnitř chladného zdiva, a ve zdivu mezi dílnou / kotelnou a šatnami. Rovněž zde kondenzuje vlhkost uvnitř zdiva v důsledku překročení rosného bodu teplého vzduchu.

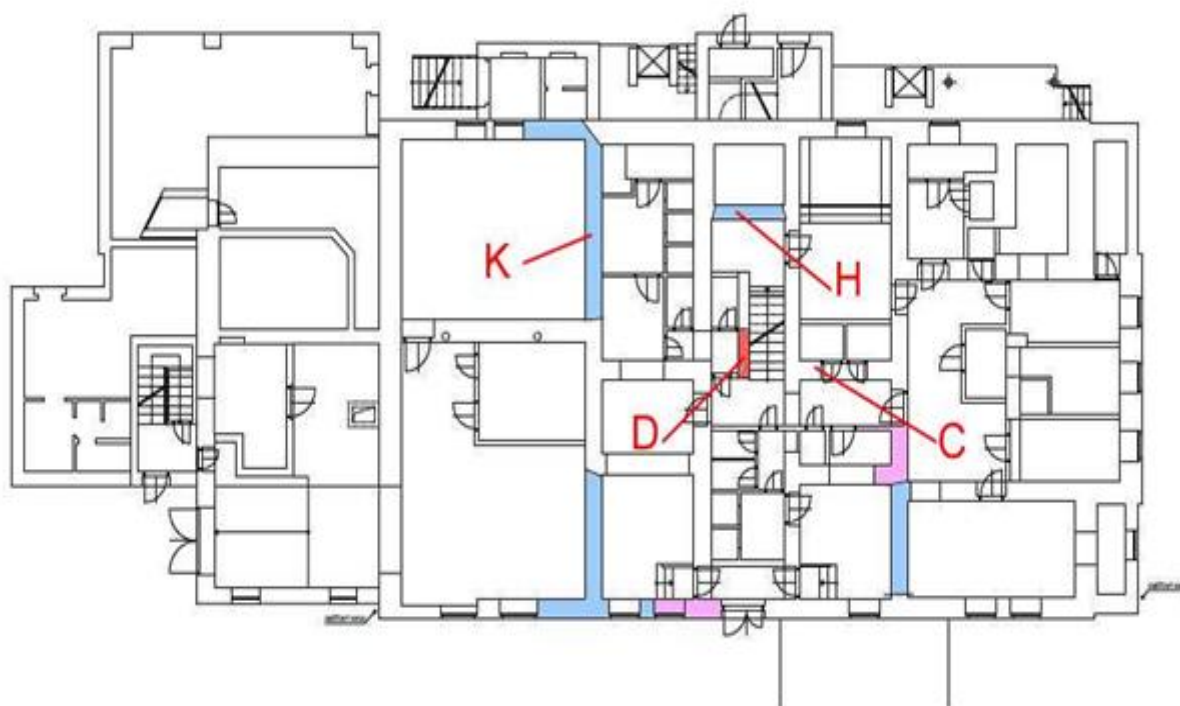
Obr. 3: Zákres sond. Místa odběru vzorků zasolení v suterénu (1.PP)

Vážným zasolením je postiženo pouze zdivo kotelny, společné se sprchami v šatně žen. Příčinou silného výkvětu čistých chloridů může být použití chlornanu sodného jako desinfekce ve sprchách, stejně jako použití chloridů v kotelně (úprava vody a čištění iontoměničů). Velmi vysoká teplota a nízká vlhkost vzduchu v kotelně vede k filtrování vody ze sprch zdivem ve směru tlaku vodní páry. Ostatní tři vzorky vykazují velmi nízké zasolení, případně žádné.

Dílčí závěr: zasolení není v objektu žádným zásadním problémem. Zasolení chloridy je patrné jen na suché straně mimo oblast projektu.

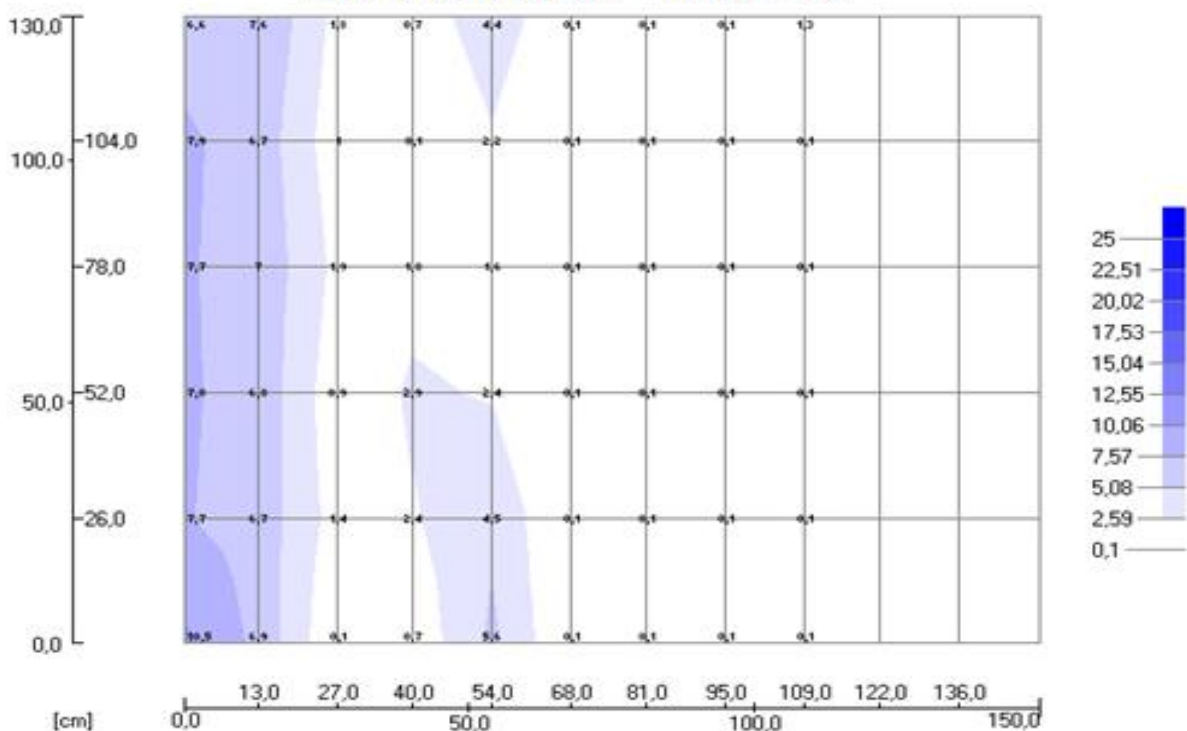
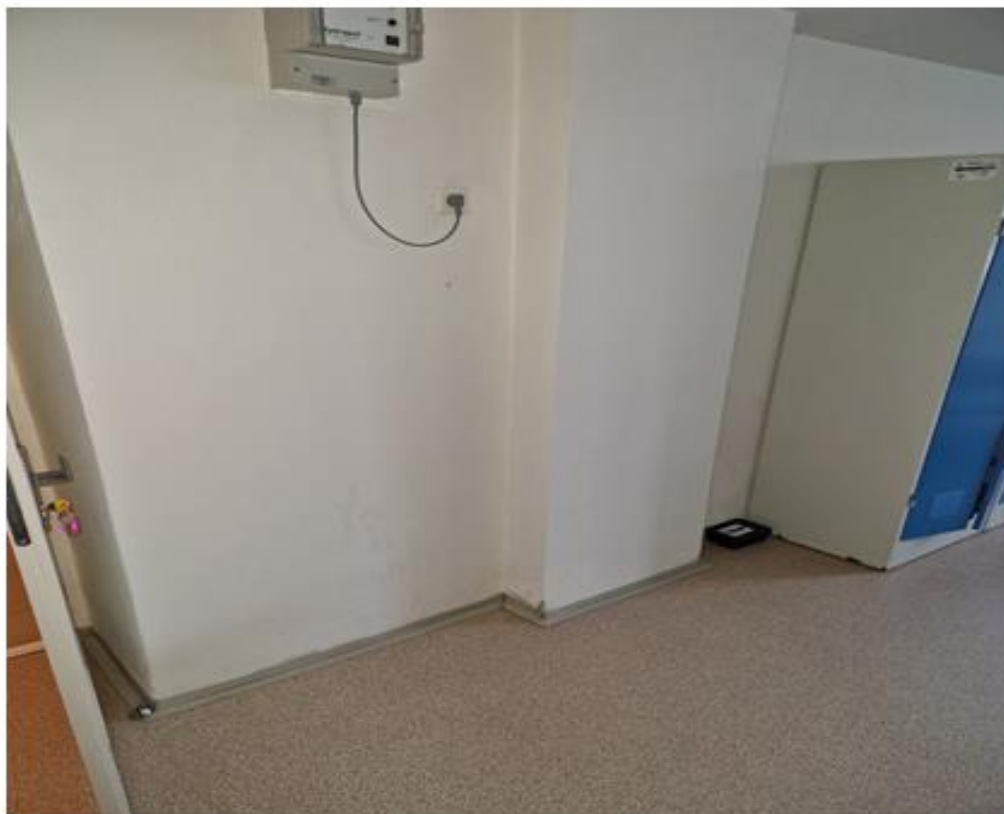
Stěna M1 – v 1.PP (umístění viz půdorys)

průměrná vlhkost stěny 2,4 %hm
 minimální vlhkost stěny 0,1 %hm 3-6
 maximální vlhkost stěny 10,5 %hm 1-6

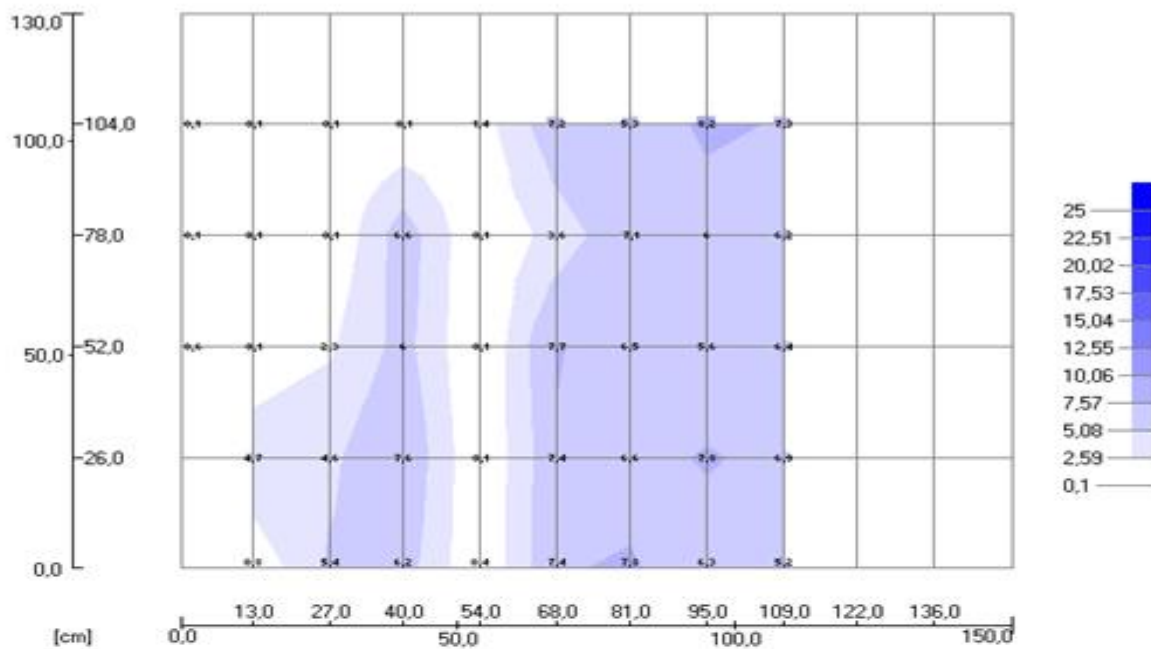
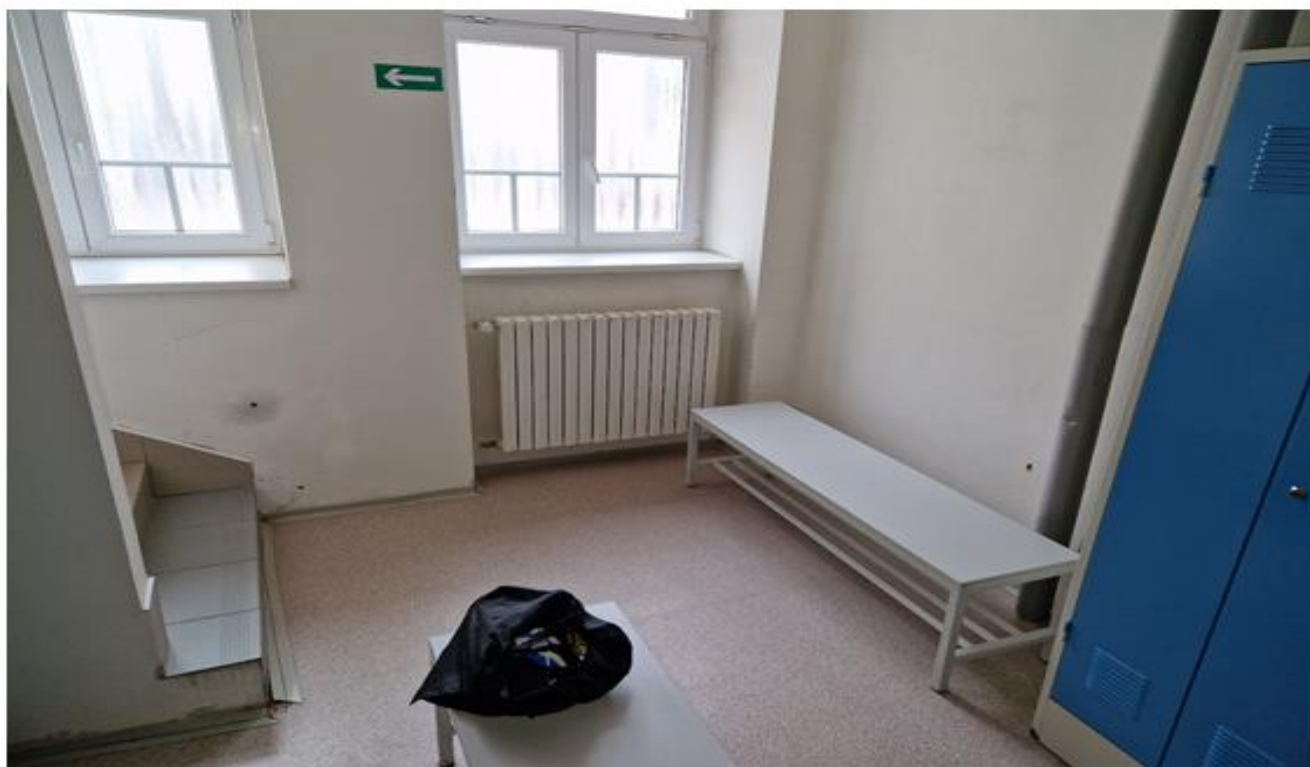
Stěna M2 –v 1.PP (umístění viz půdorys)

průměrná vlhkost stěny 4,1 %hm
 minimální vlhkost stěny 0,1 %hm 1-1
 maximální vlhkost stěny 8,2 %hm 8-1

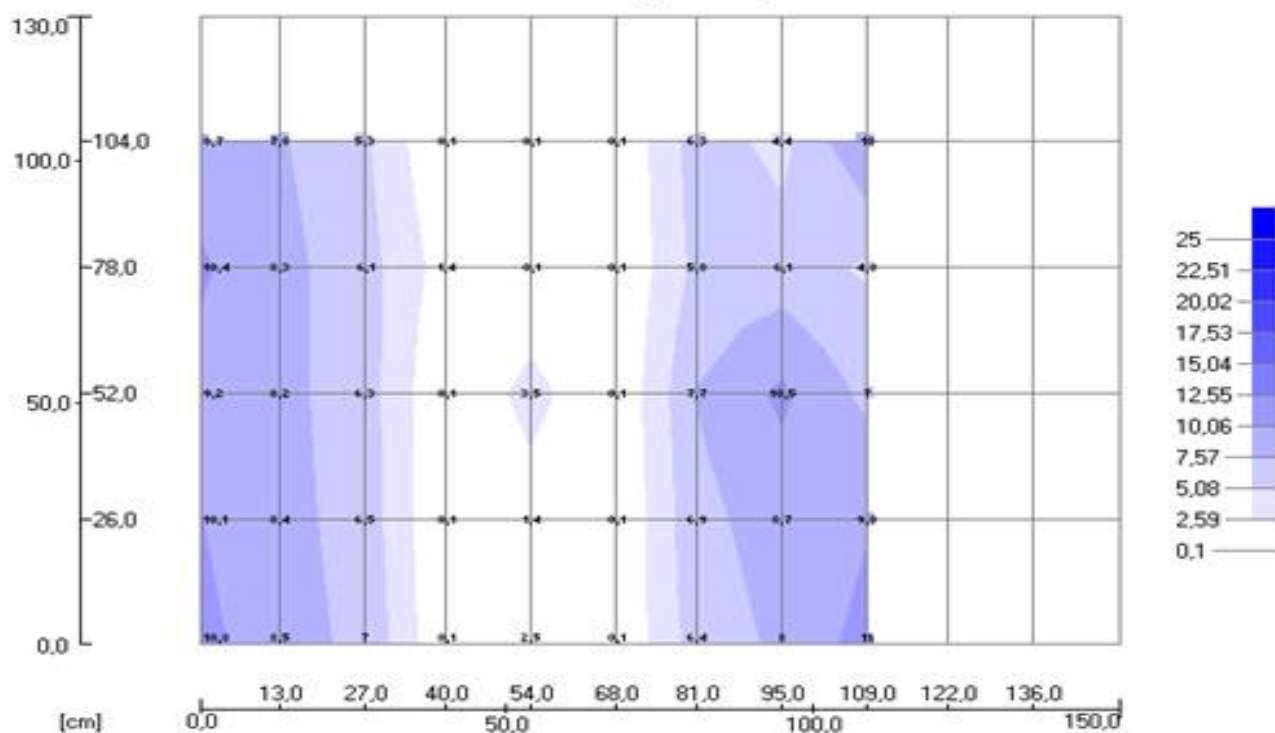
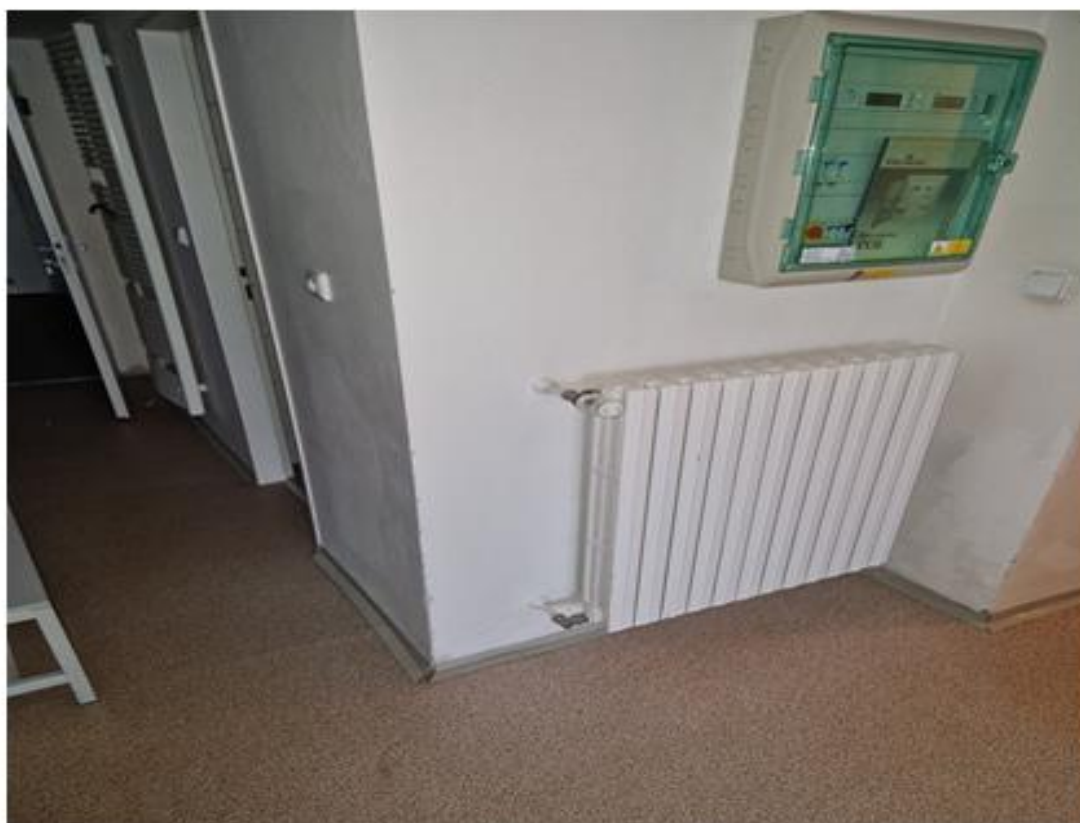
Stěna M3 – v 1.PP (umístění viz půdorys)

průměrná vlhkost stěny 5,4 %hm
minimální vlhkost stěny 0,1 %hm 4-1
maximální vlhkost stěny 11,0 %hm 9-5

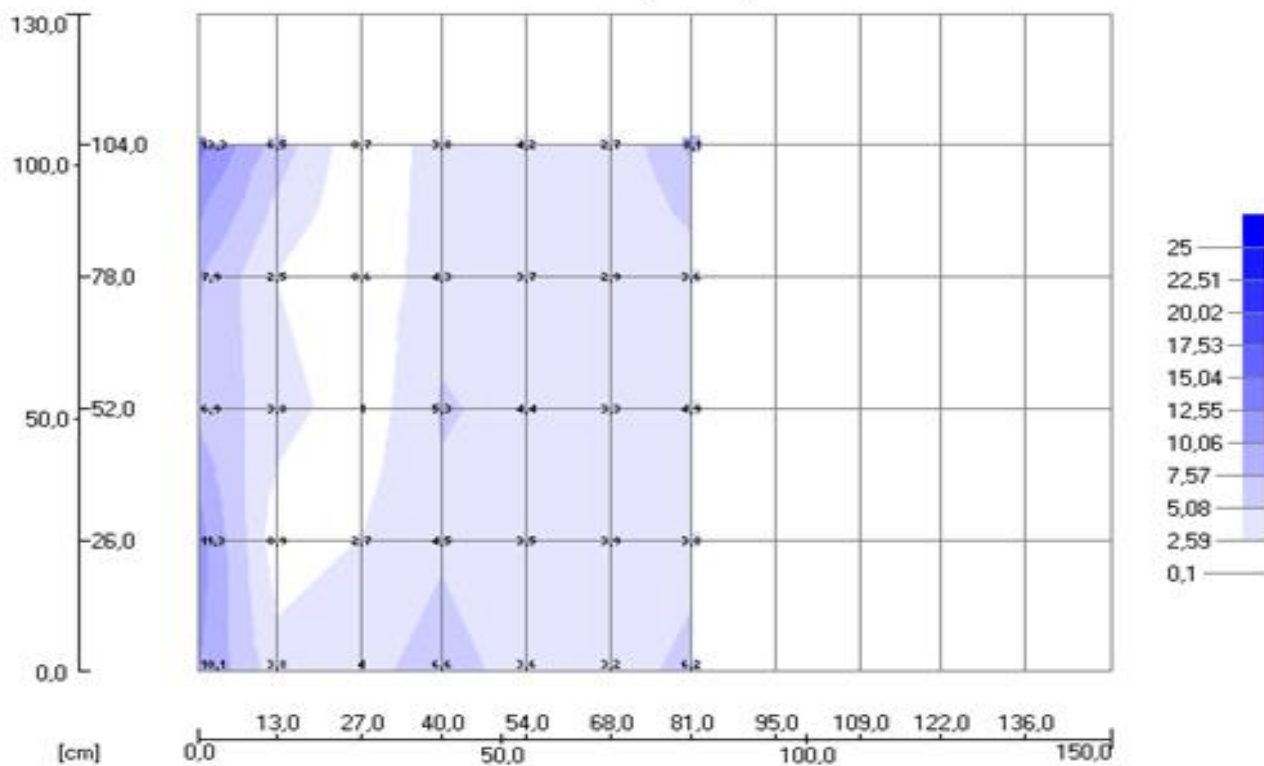
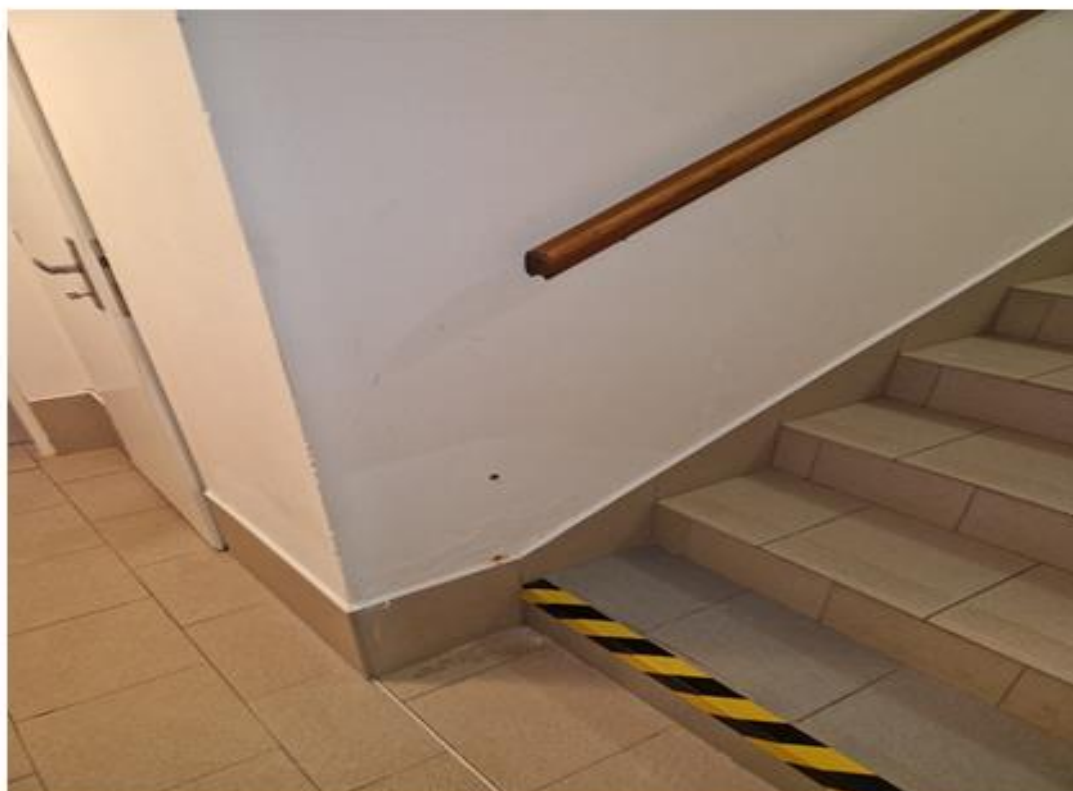
Stěna M4 – v 1.PP (umístění viz půdorys)

průměrná vlhkost stěny 4,6 %hm
minimální vlhkost stěny 0,6 %hm 3-2
maximální vlhkost stěny 13,3 %hm 1-1

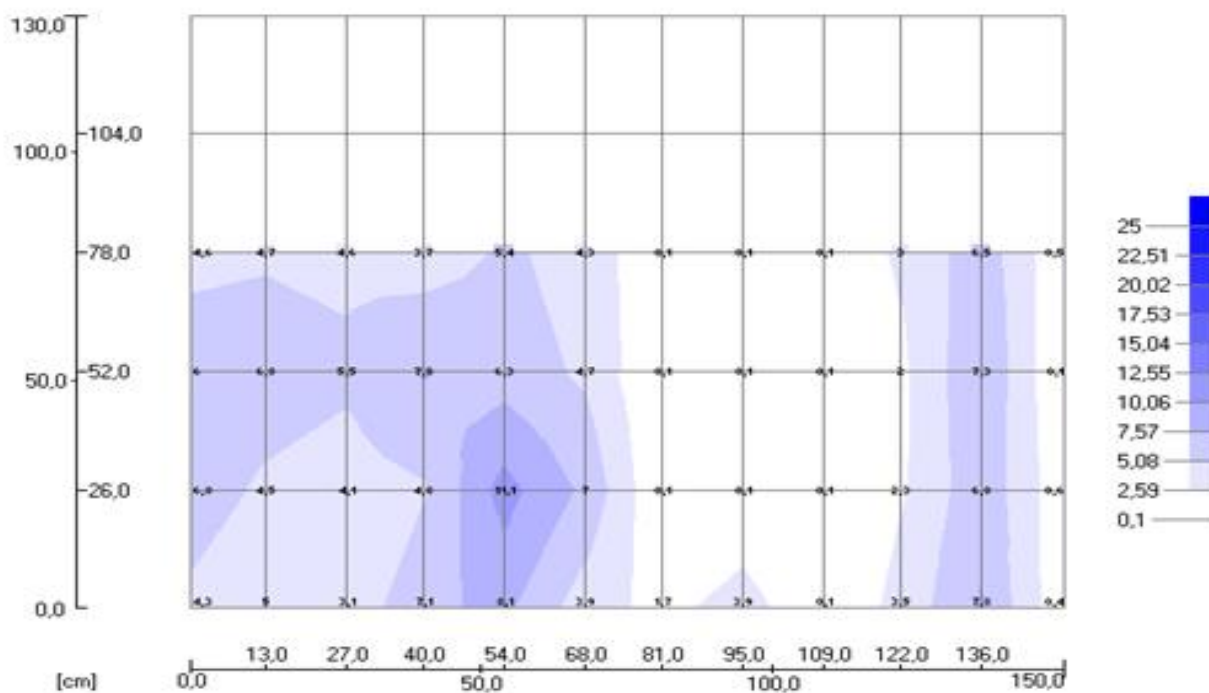
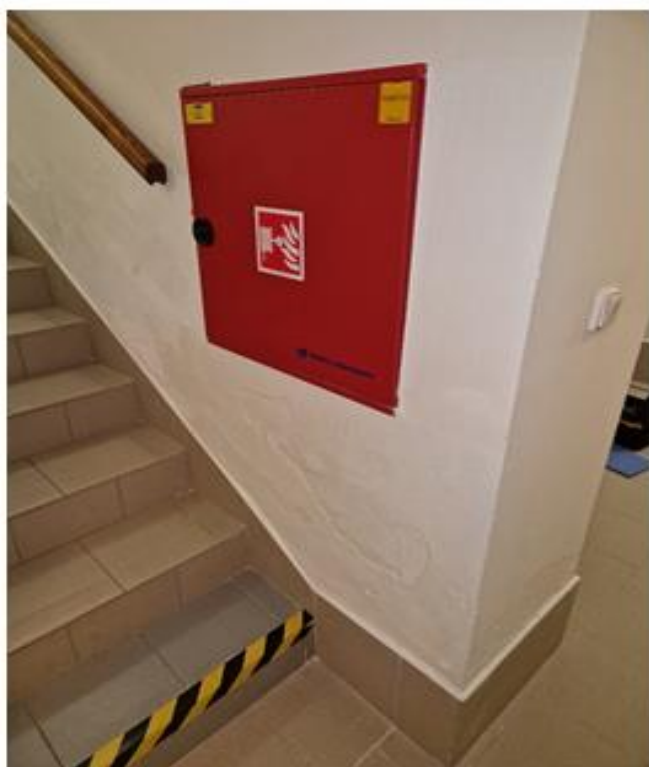
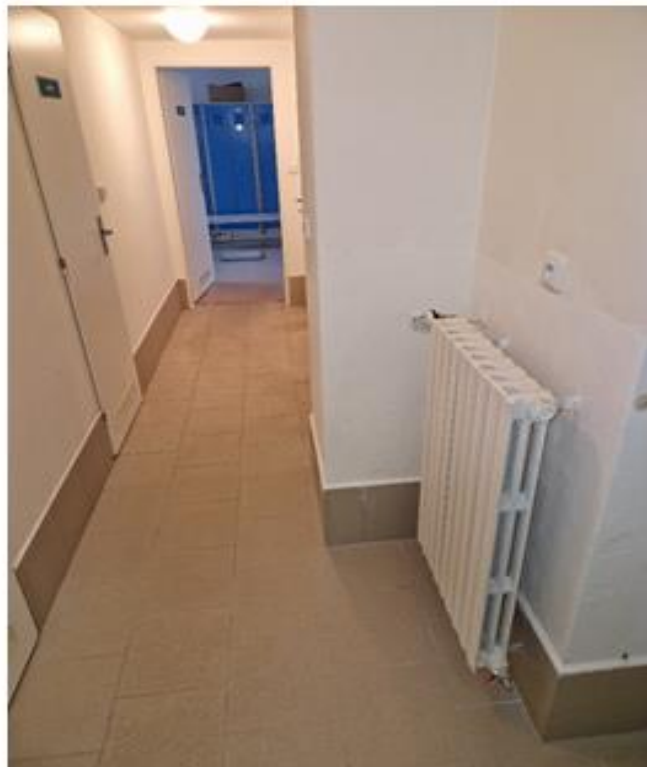
Stěna M5 – v 1.PP (umístění viz půdorys)

průměrná vlhkost stěny 3,8 %hm
 minimální vlhkost stěny 0,1 %hm 7-1
 maximální vlhkost stěny 11,1 %hm 5-3

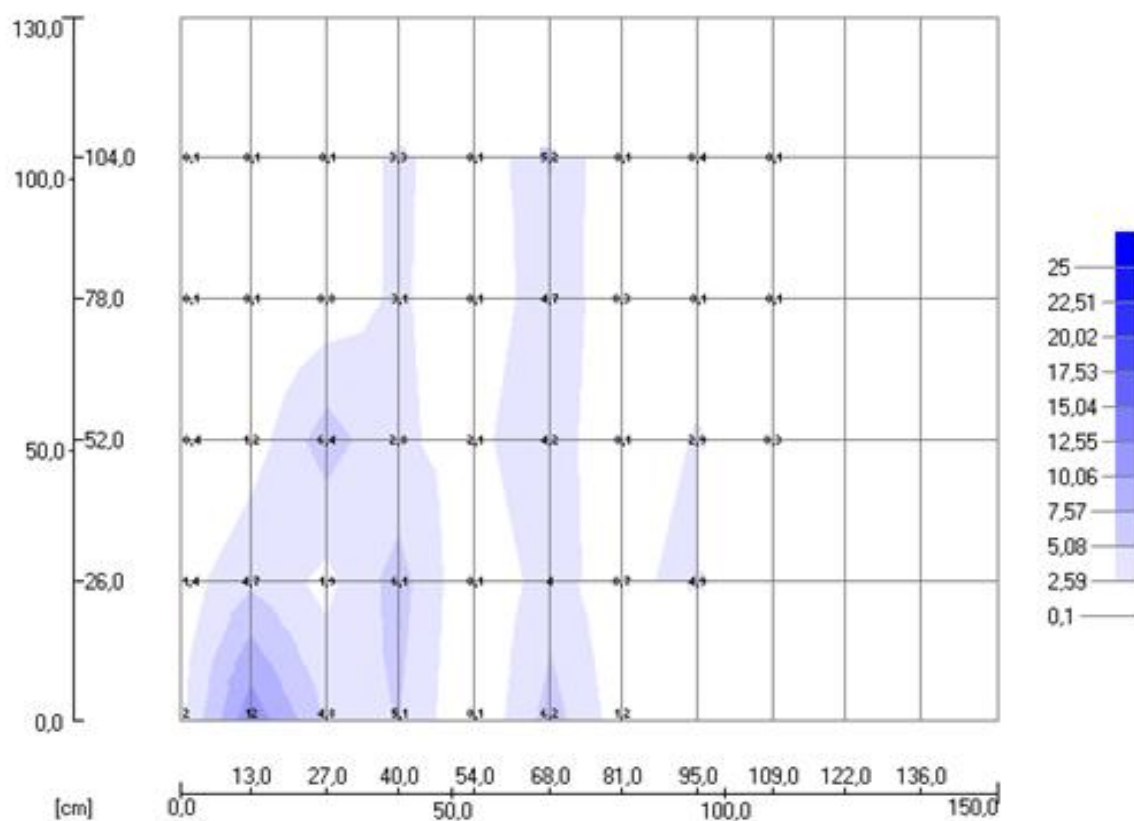
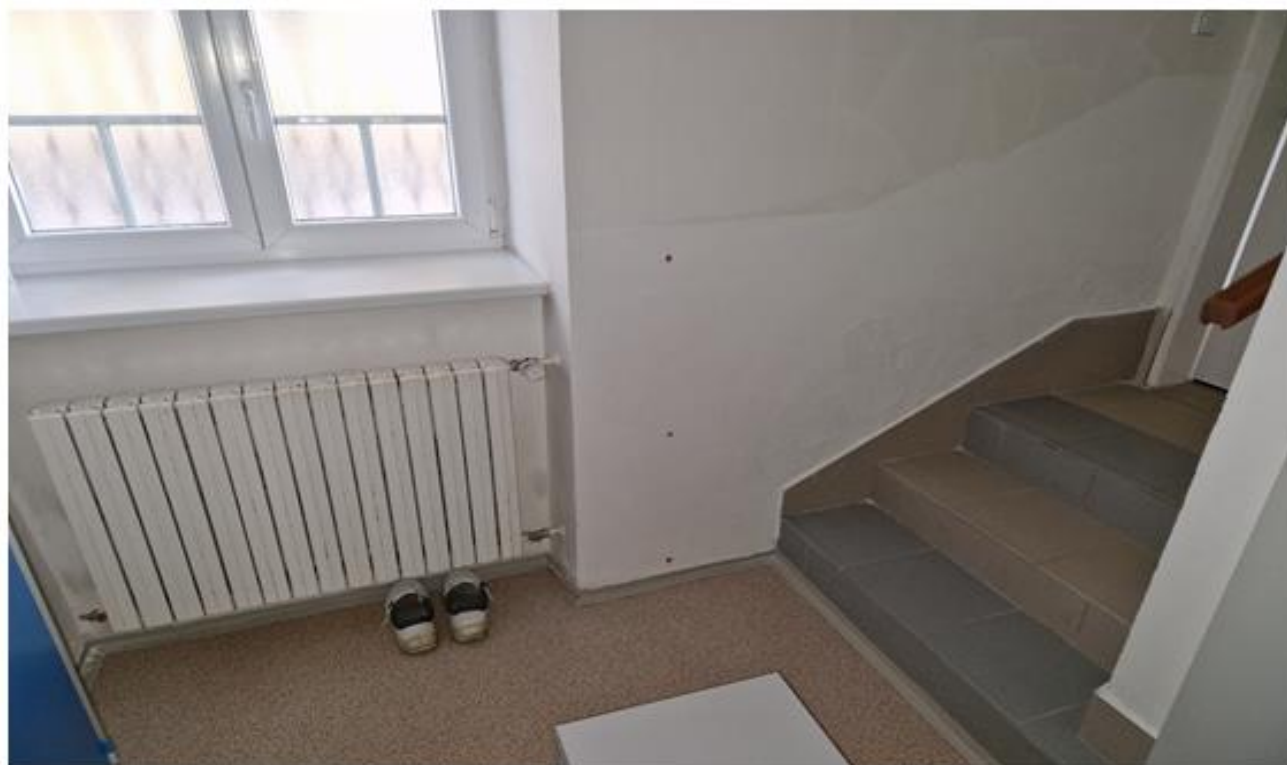
Stěna M6 – v 1.PP (umístění viz půdorys)

průměrná vlhkost stěny 2,2 %hm
 minimální vlhkost stěny 0,1 %hm 1-1
 maximální vlhkost stěny 12,0 %hm 2-5

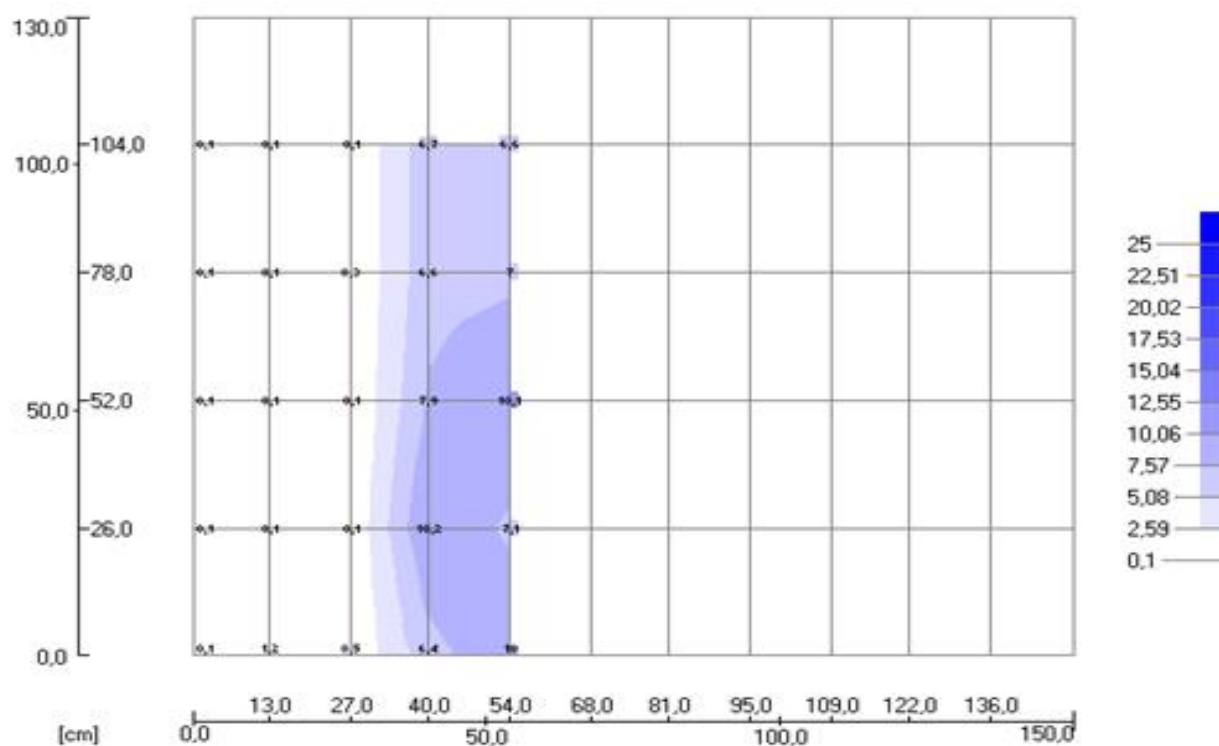
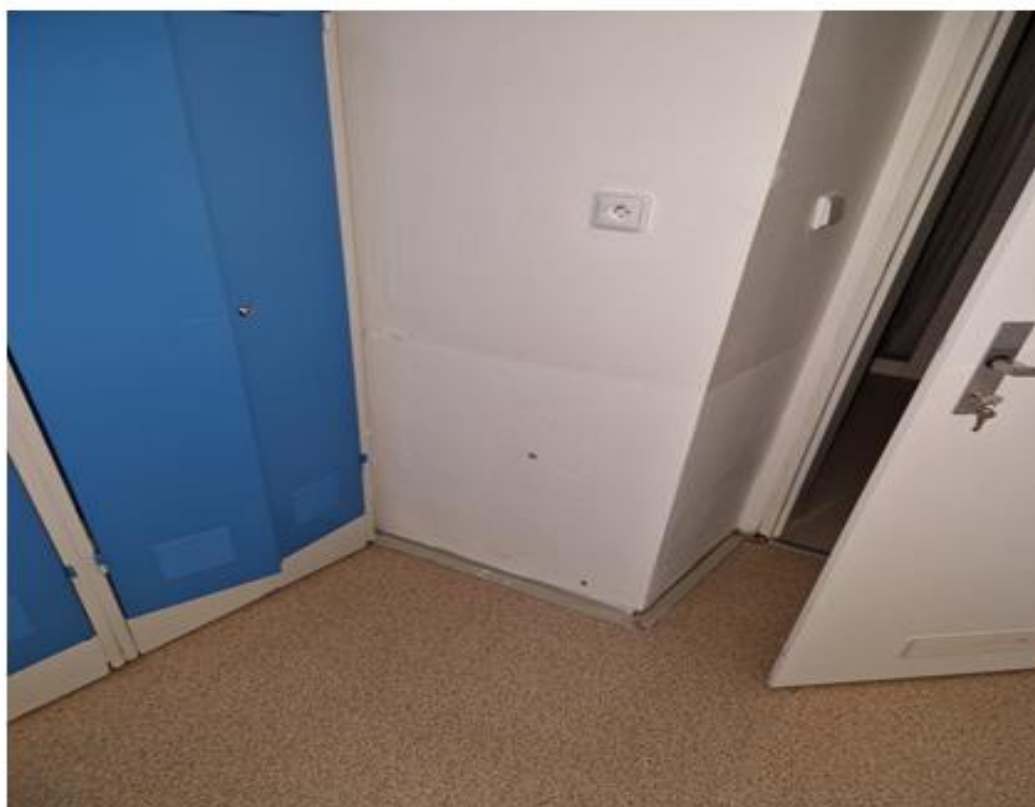
Stěna M7 – v 1.PP (umístění viz půdorys)

průměrná vlhkost stěny 3,3 %hm
 minimální vlhkost stěny 0,1 %hm 1-1
 maximální vlhkost stěny 10,2 %hm 4-4

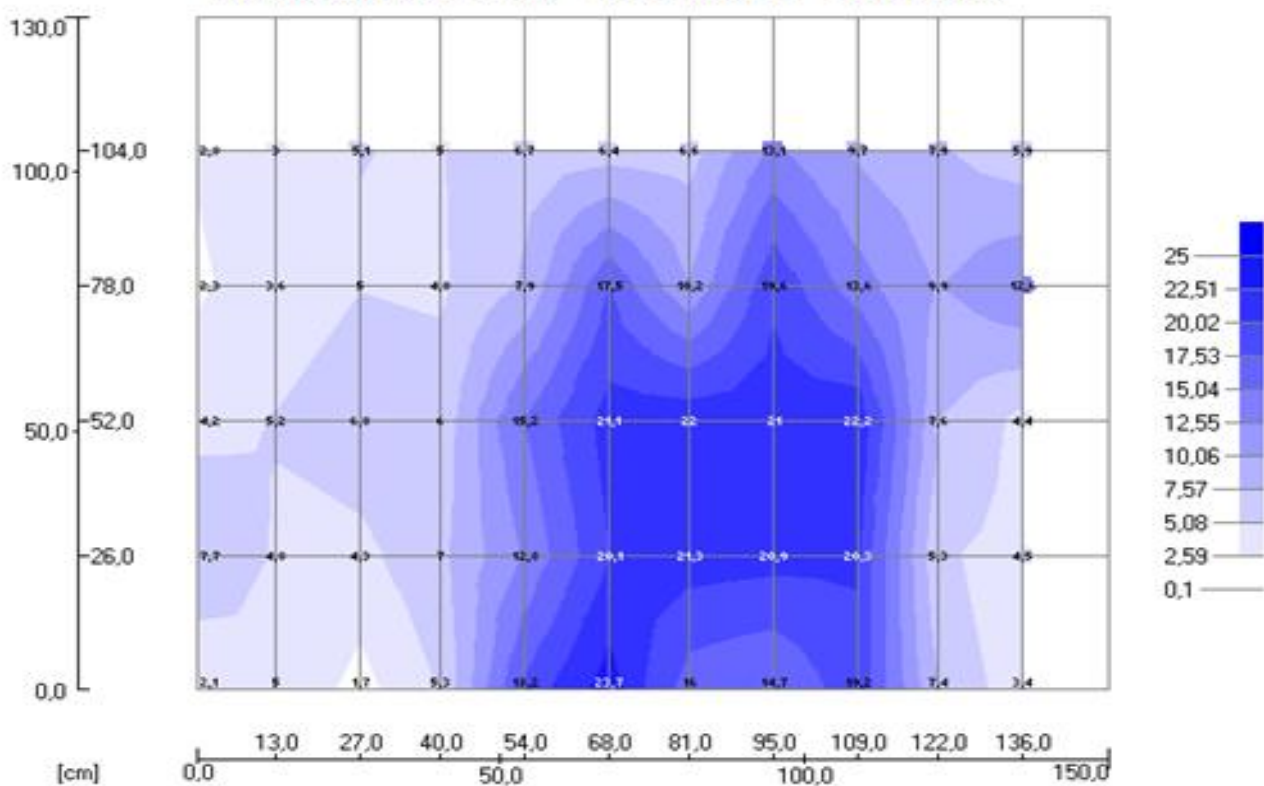
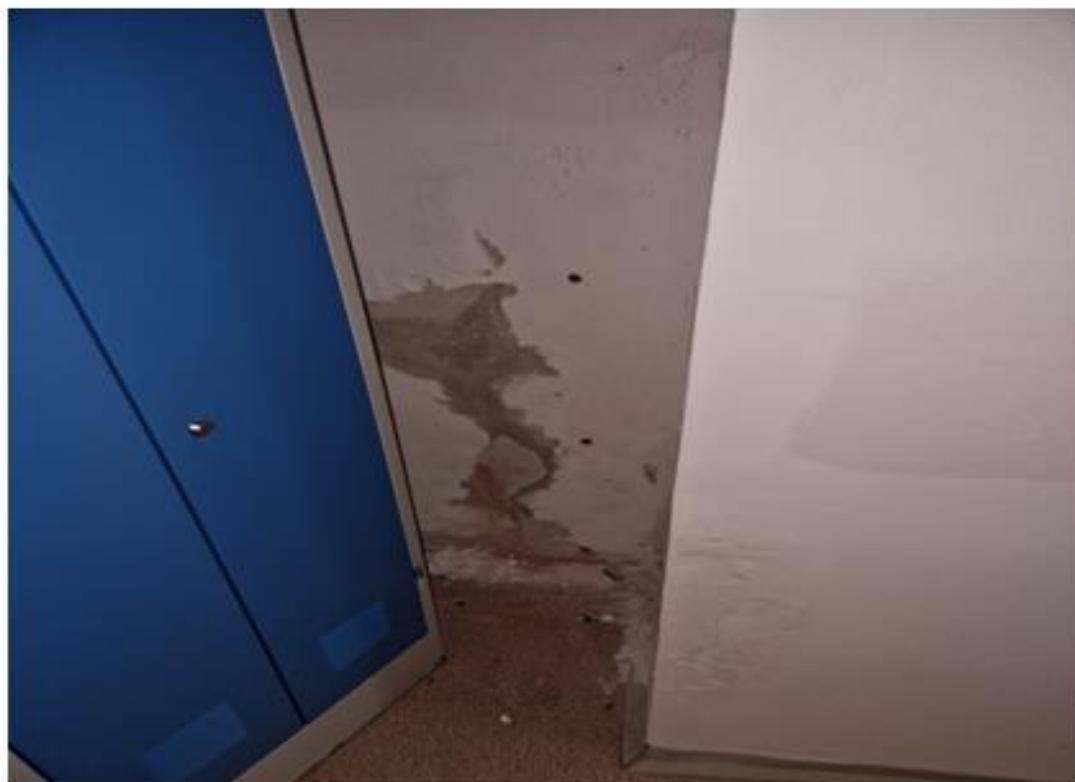
Stěna M8 – v 1.PP (umístění viz půdorys)

průměrná vlhkost stěny 10,2 %hm
minimální vlhkost stěny 1,7 %hm 3-5
maximální vlhkost stěny 23,7 %hm 6-5 = zátok potrubí

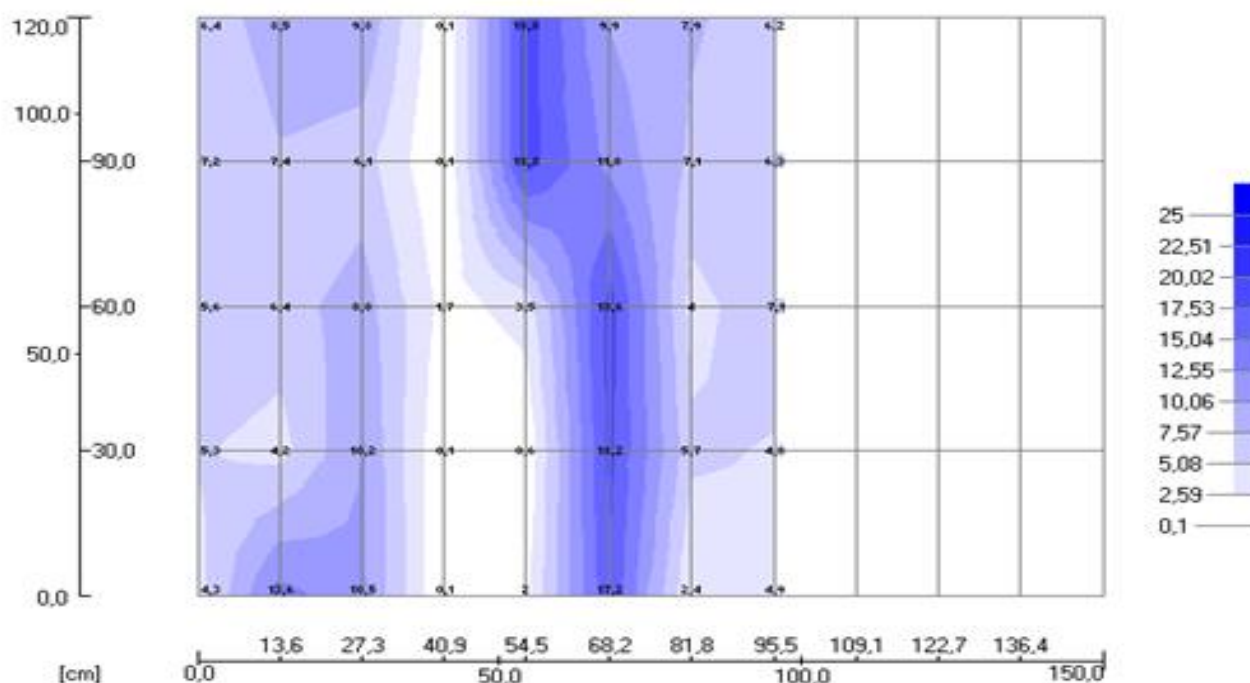
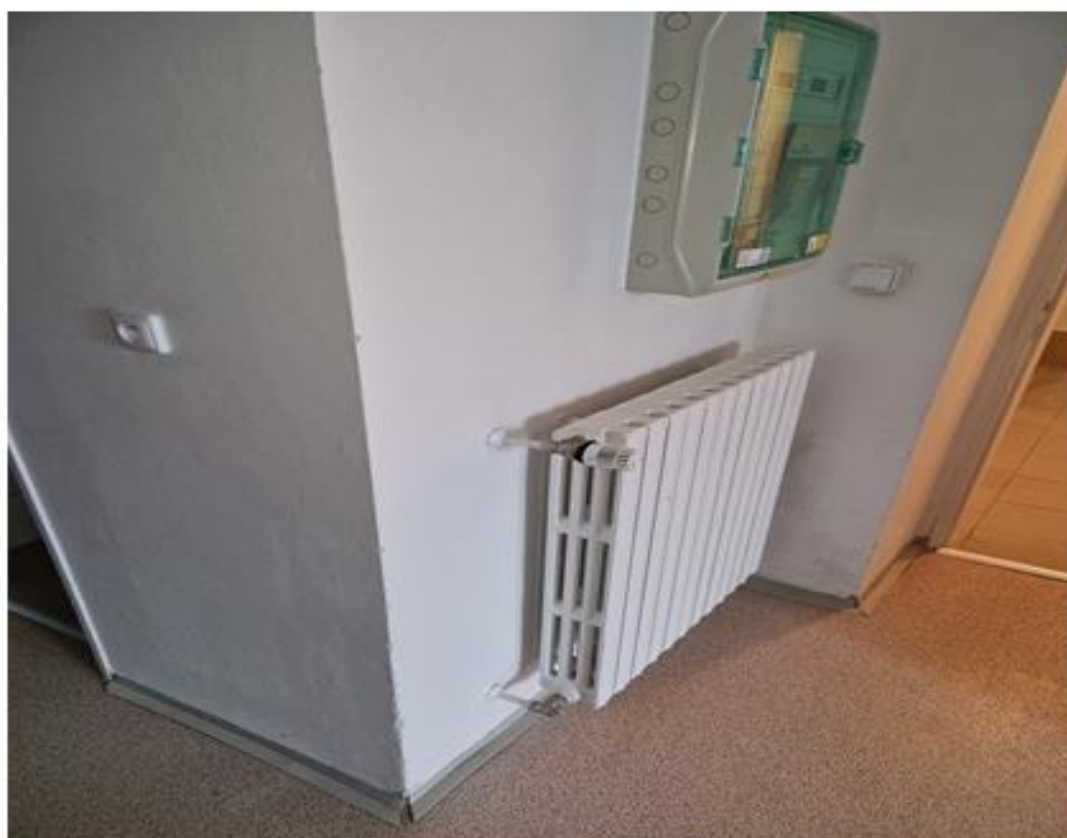
Stěna M9 – v 1.PP (umístění viz půdorys)

průměrná vlhkost stěny 8,5 %hm
minimální vlhkost stěny 0,1 %hm 4-1
maximální vlhkost stěny 18,8 %hm 5-1

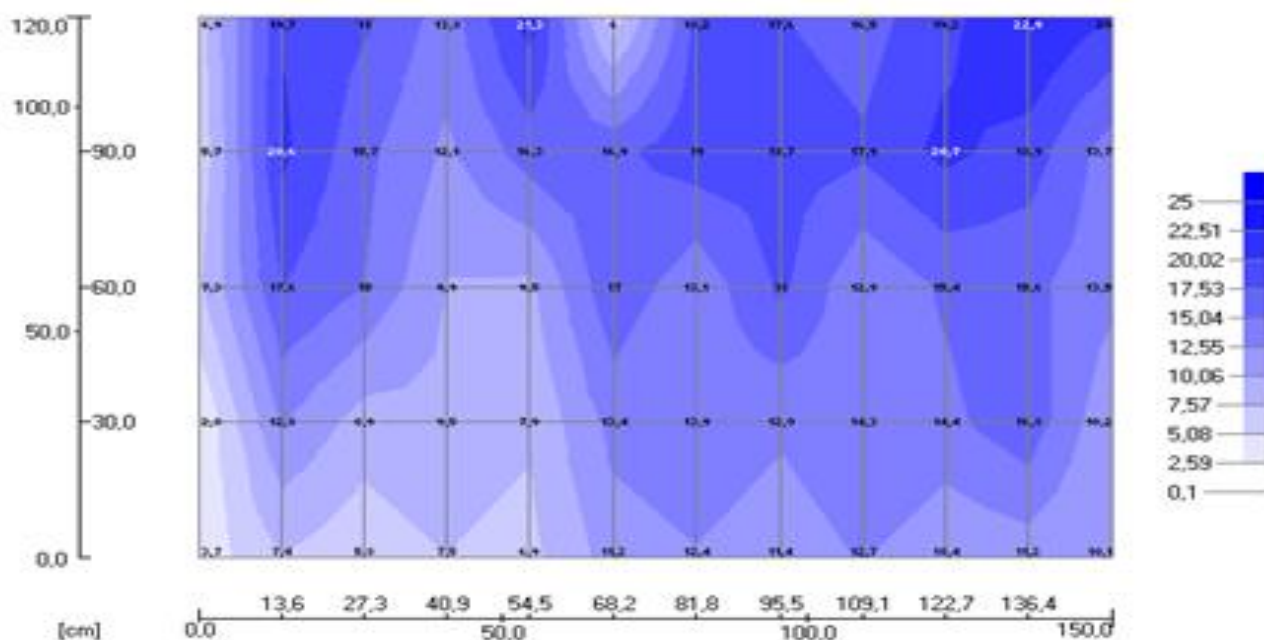
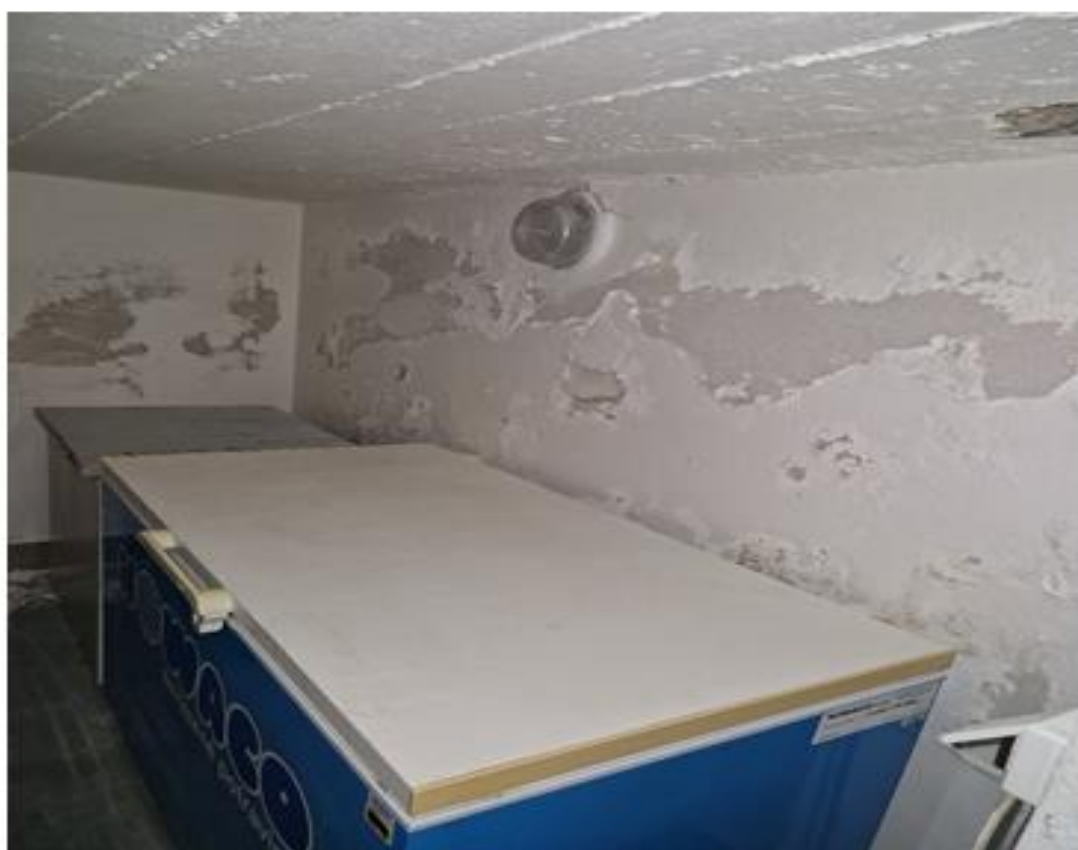
Stěna M10 – v 1.PP (umístění viz půdorys)

průměrná vlhkost stěny 13,2 %hm
minimální vlhkost stěny 2,8 %hm 1-2
maximální vlhkost stěny 22,9 %hm 11-5

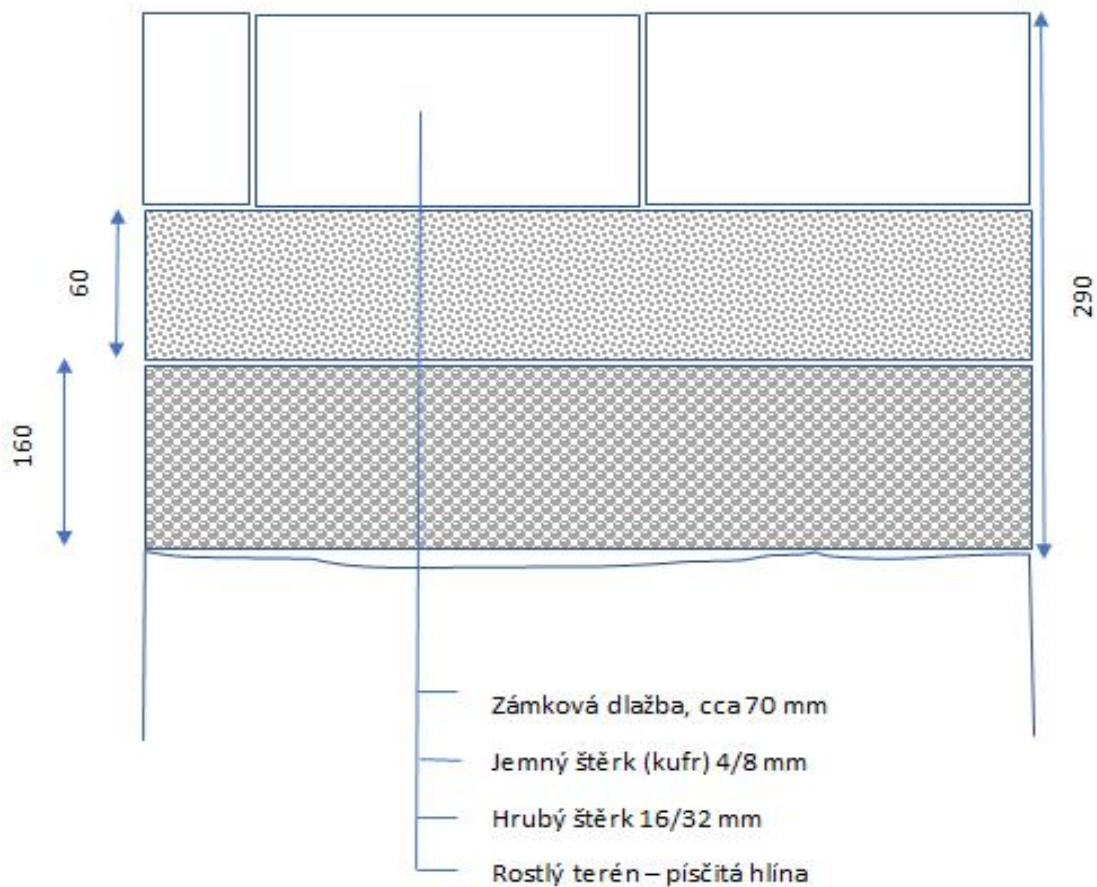
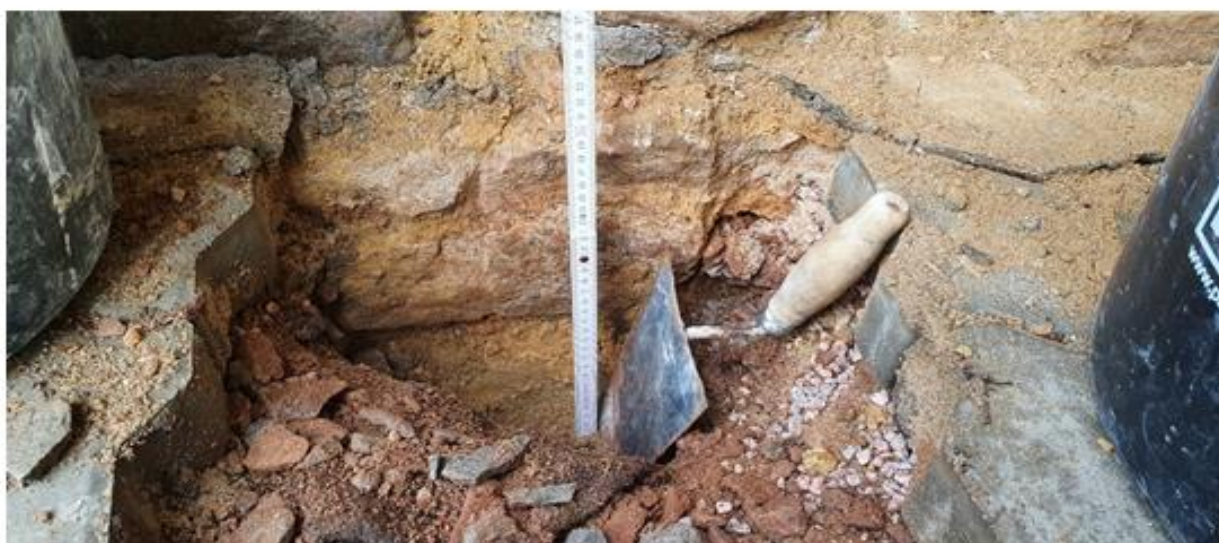
Sonda do chodníku, jižní strana – průřez

- a) Zdivo (kamenný pískovcový obklad) pokračuje beze změny i pod chodníkem, bez svislé hydroizolace
- b) Štěrk, vybraný ze sondy, je zcela promočený. Do skladby zatéká z výše položeného asfaltového krytu komunikace
- c) Rohožka vchodu je odvedněna přímo do štěrkového podsypu dlažby (viz foto)
- d) Obvodové zdivo (pískovcový obklad) je zcela promočen
