Budova „J“, v areálu nemocnice – prostory v 1.PP, 1.NP

Vlhkostní průzkum zdiva

Stavba : Modernizace stravovacího provozu MN Dvůr Králové objekt „J“
Vrchlického 1504, 544 01 Dvůr Králové
prostory v 1.PP

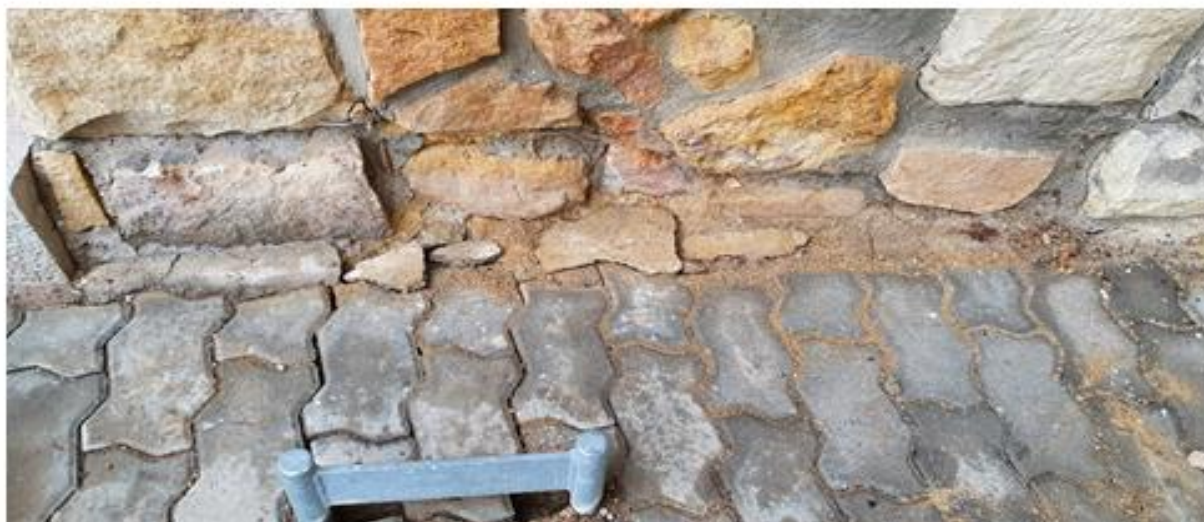
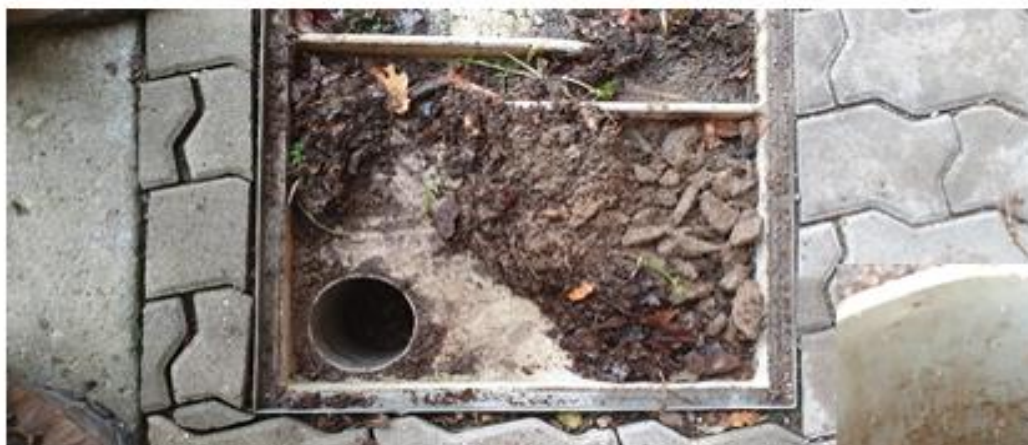
Obr.2 místo provedené sondy
rohožky

Obr.3, 4: odvodnění
