GEOTECHNICKÝ PRŮZKUM

č. zakázky 2021-02-09

**II/295 Hořejší Vrchlabí, stabilizace skalního svahu
v km 10,500 – 10,550**

ZÁVĚREČNÁ ZPRÁVA

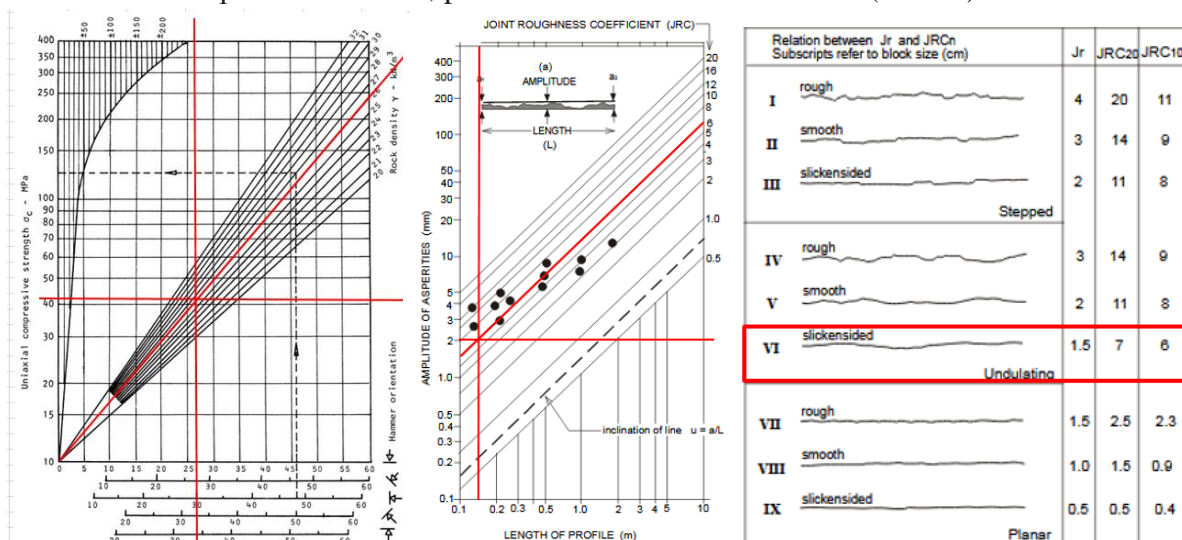
Obrázek 2a,b,c: Určení pevnosti masivu (vlevo), drsnosti diskontinuit

Horniny jsou světle šedé. Úlomky lze obvykle rozpojit jedním až více jak jedním úderem kladiva (odhadovaná pevnost R3 podle ČSN EN ISO 14689:2018), skleroskopickým měřením byla zjištěna korelovaná pevnost 72 MPa, pevnost JCS činí $42 \pm 20\%$ MPa (Obr.2a).

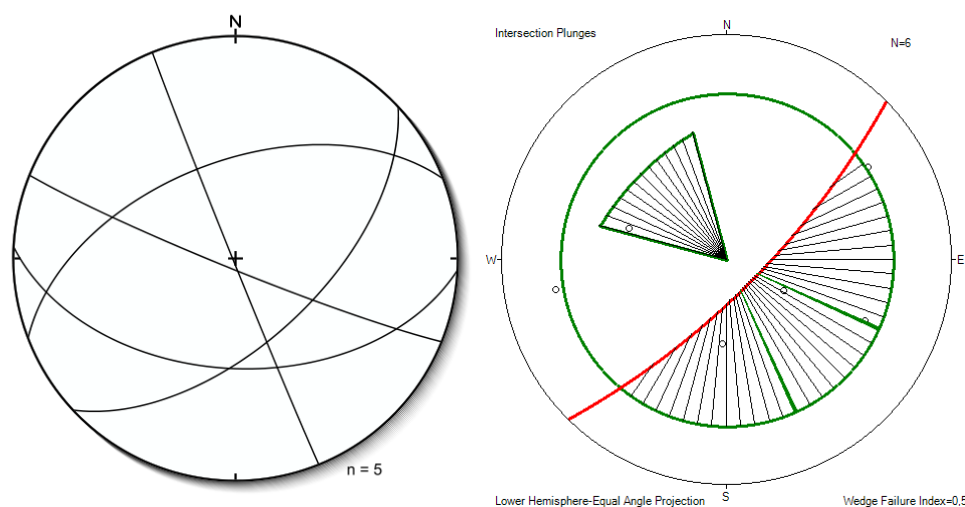
Obr.3 Kinematická analýza stability

Hlavním erozním činitelem jsou exogenní činitelé. U tohoto skalního útvaru antropogenní zásah jako důvod zavinění nestability **je možný** – jedná se o silniční skalní zářez. Na základě strukturního měření (Obr.3) byla provedena kinematická analýza.

Orientace hlavního puklinového systému je vůči ohroženému prostoru nepříznivá a to průměrně 130 až 180/55 (výslednice úpadní k JZ).

Reziduální úhel tření na hlavním systému diskontinuit byl zjištěn skleroskopicky na zvětraném a zdravém povrchu. Jeho hodnota činí 17° . V kritické ploše třecího kužele se nachází průsečíky ploch bloků **horninových klínů** (50%) a **skluzem po rovinných plochách** (25%) a tedy **pod mezí stability** ($F_S \leq 1,0$). Hlavním pohybem je gravitační opad.

Kategorie rizika ohrožení prostoru pod skalní stěnou (Lysenko 1997) je **III** – vysoké riziko vzhledem k aktivitě opadávání.

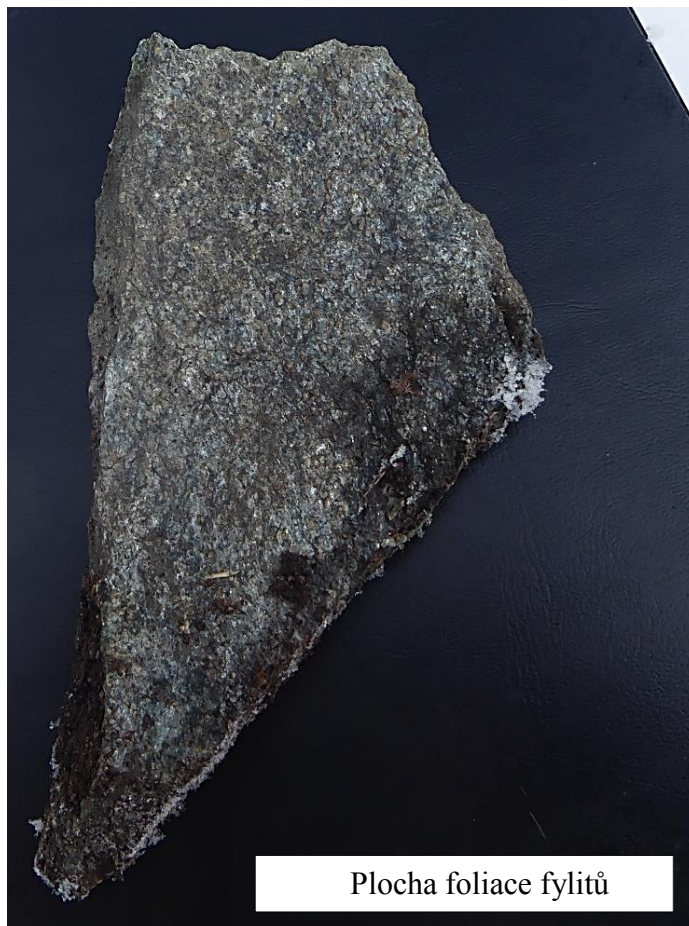
Plocha foliace fylitů

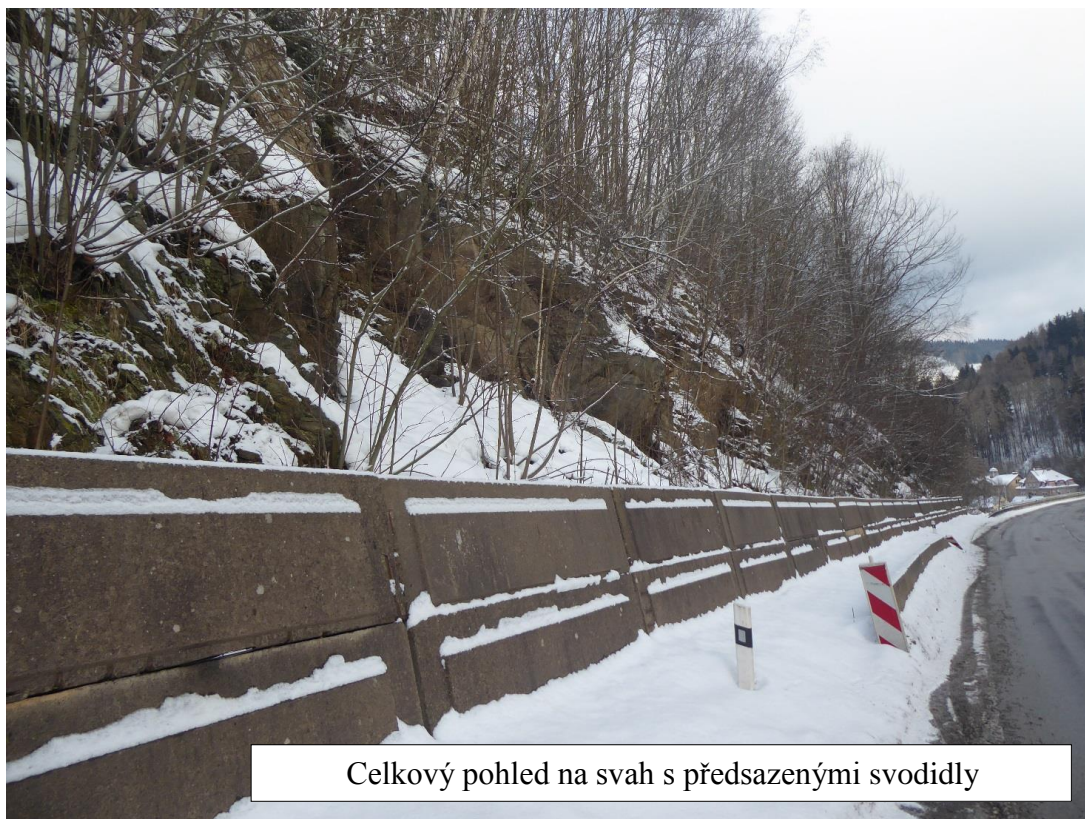
Celkový pohled na svah s předsazenými svodidly

- zajištění části stěn pomocí ocelových kotvených sítí v kombinaci se záchytnými zařízeními pod svahem (stávající prefabrikáty vč. pravidelné údržby a kontroly)
