## SOUHRNNÁ DIAGNOSTICKÁ ZPRÁVA

08/2021

III/3173 Čermná nad Orlicí

09.08.2021  
Podpis, razítko

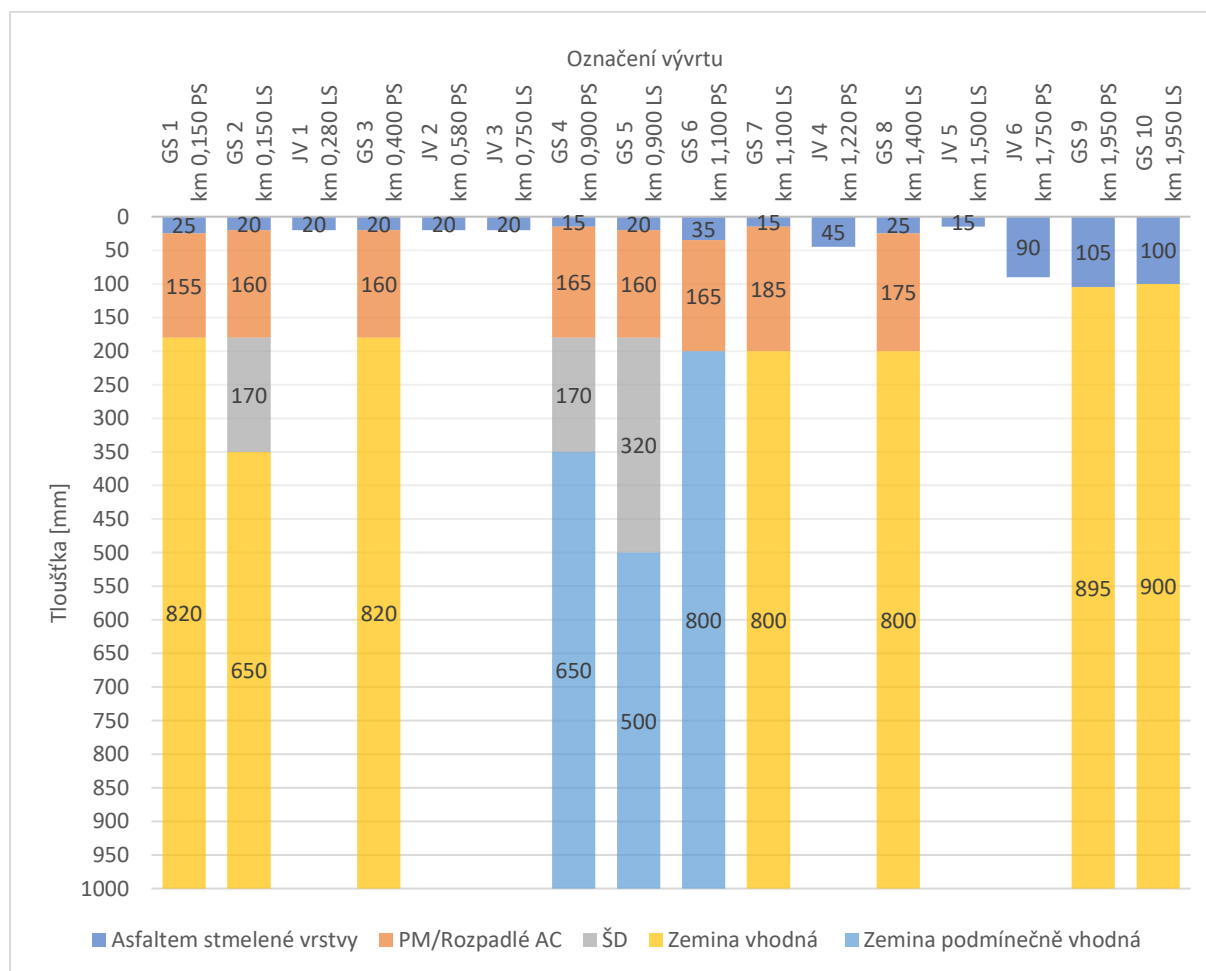
Obrázek 3: Konstrukční vrstvy, znázornění

Tloušťky stmelených konstrukčních vrstev jsou po celé délce měřeného úseku vozovky velmi nízké. Výjimku tvoří posledních 400 m úseku, zde jsou tloušťky stmelených konstrukčních vrstev vyšší, průměrně 100 mm.

Vrstva penetračního makadamu je prolita pojivem pouze minimálně, povětšinou je vývrt zastižena pouze kostra z HDK.

Vzhledem k nízké zbytkové životnosti vozovky, malým tloušťkám asfaltových vrstev a nedostačujícím tloušťkám nestmelených konstrukčních vrstev doporučujeme provést **kompletní rekonstrukci vozovky**, doporučujeme následující postup a skladbu pro TDZ V, D1, PIII, životnost 25 let:
