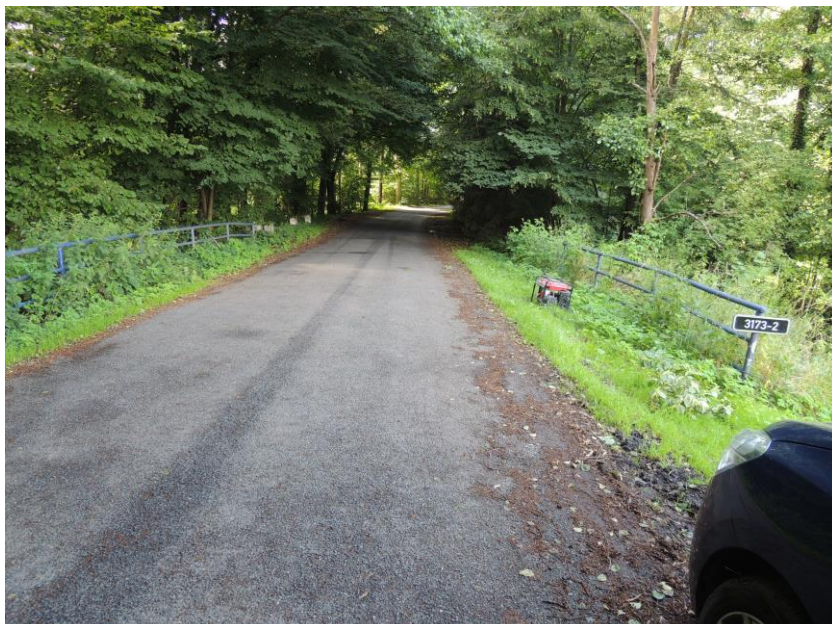
Pohled na vozovku na mostě ve směru
na Čermnou nad Orlicí

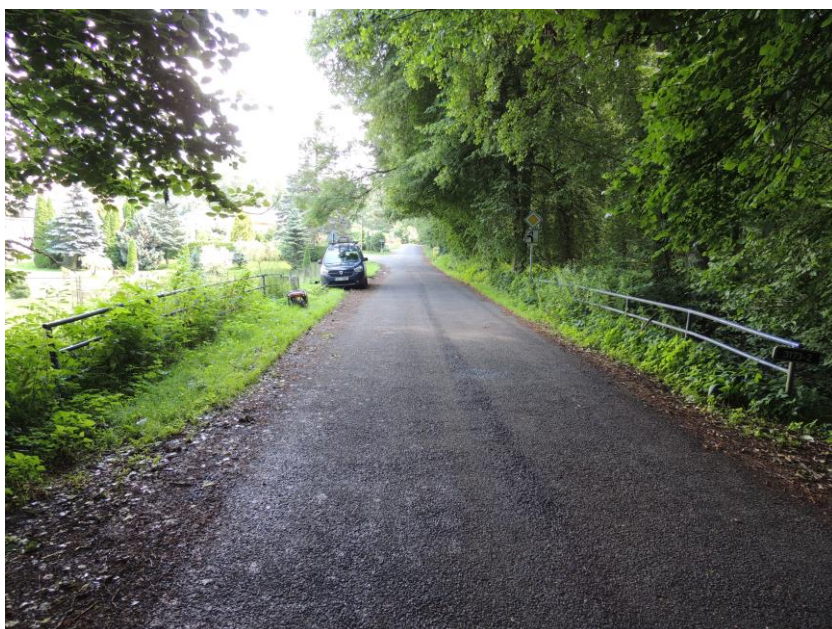
Pohled na vozovku na mostě ve směru
Korunka

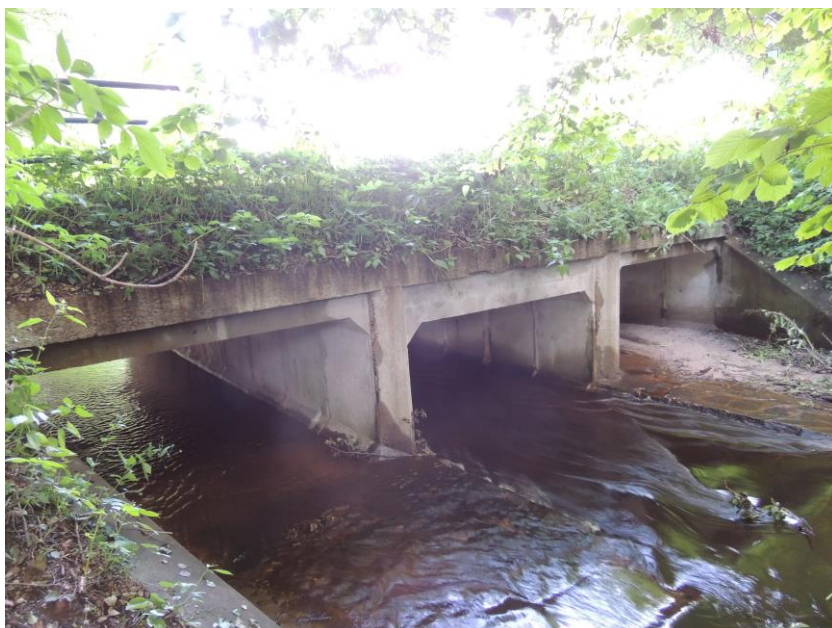
Pohled na vtokovou část mostu

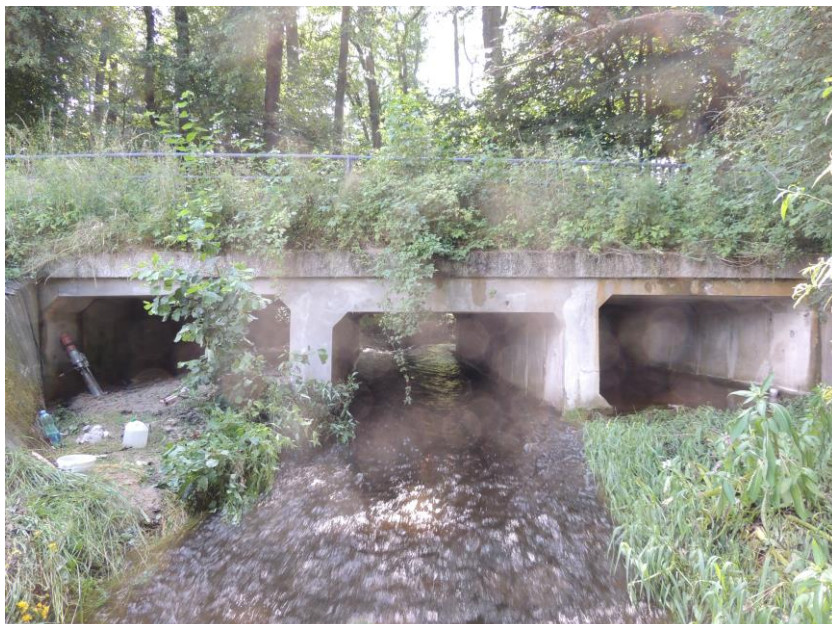
Pohled na výtokovou část mostu

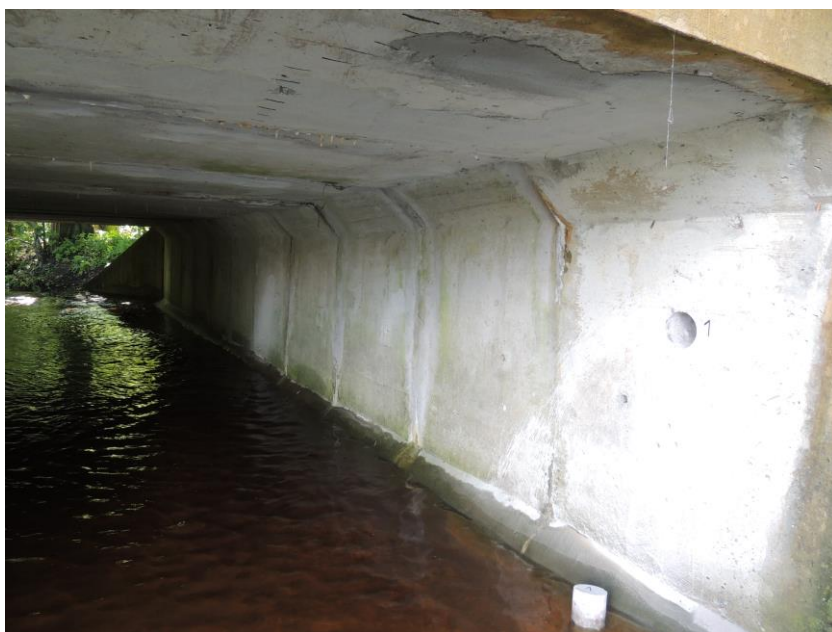
Pohled na levou opěru prvního pole od Čermné nad Orlicí

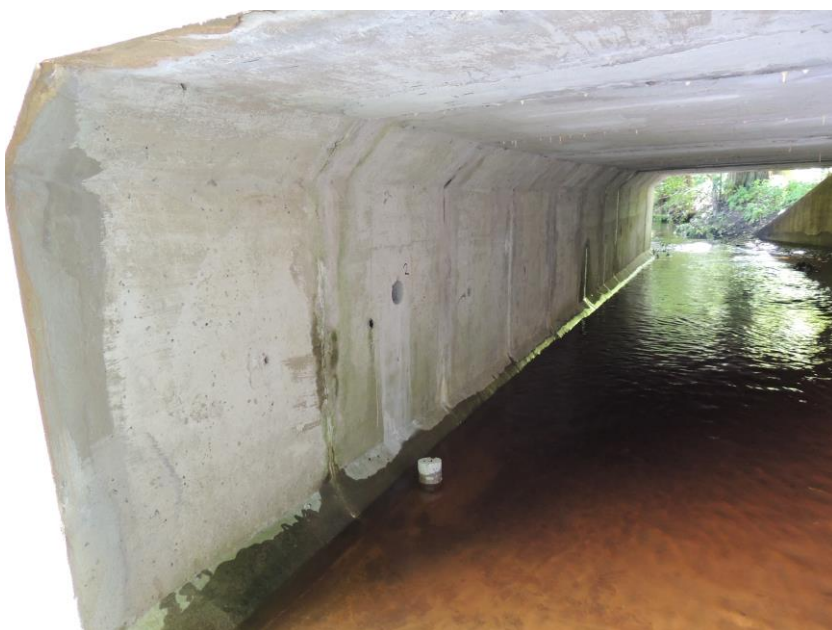
Pohled na pravou opěru prvního pole od Čermné nad Orlicí

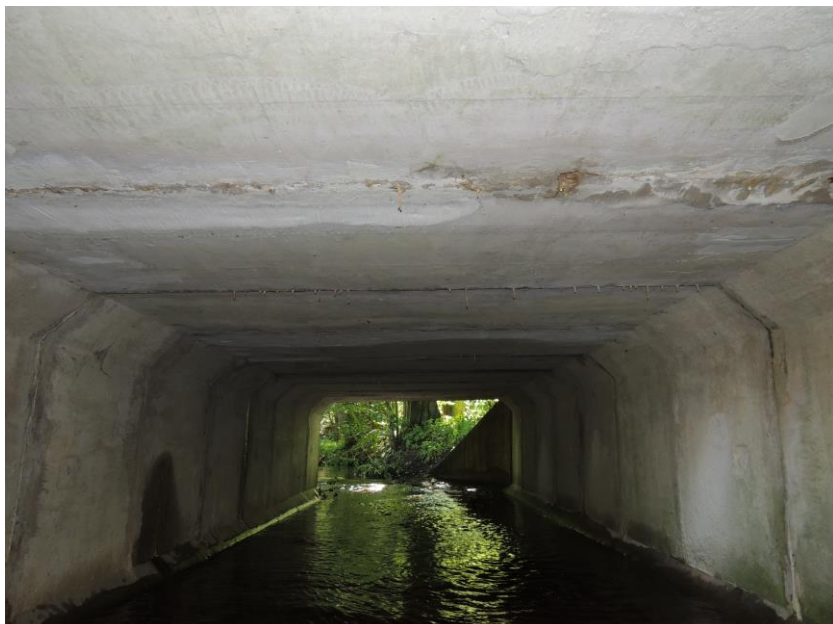
Pohled na vnitřní části prvního pole mostu od Čermné nad Orlicí

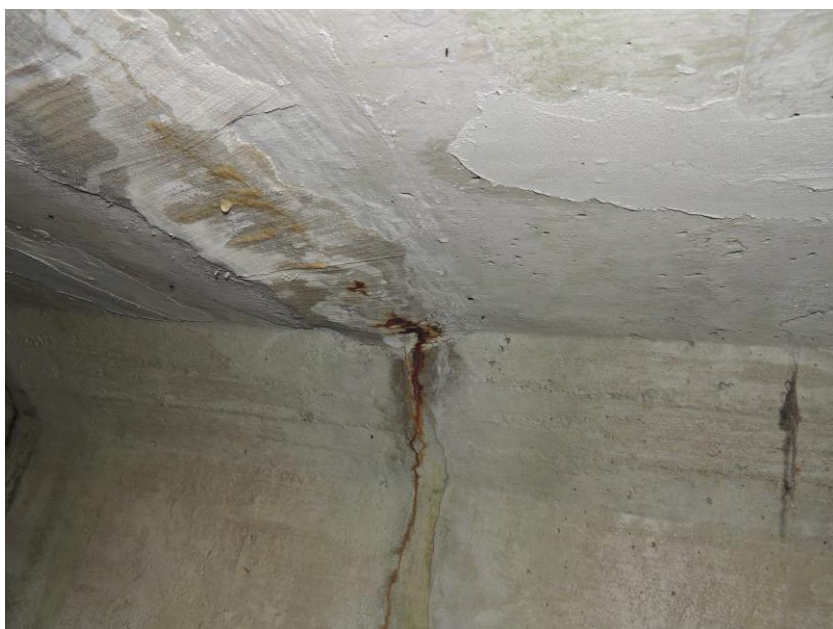
Původní výspravy stropních částí prefabrikovaných rámců mostu a protékající spára mezi prefabrikáty

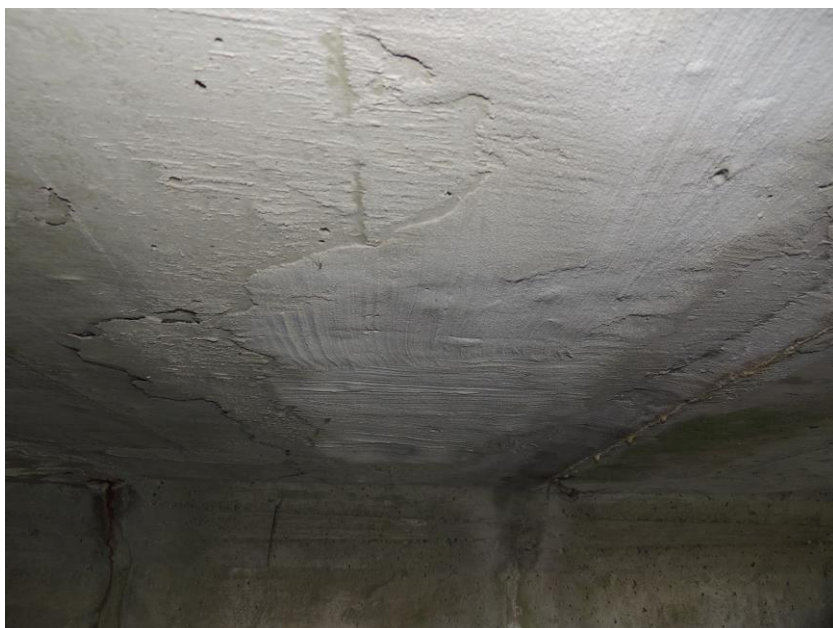
Původní výspravy stropních částí prefabrikovaných rámců mostu

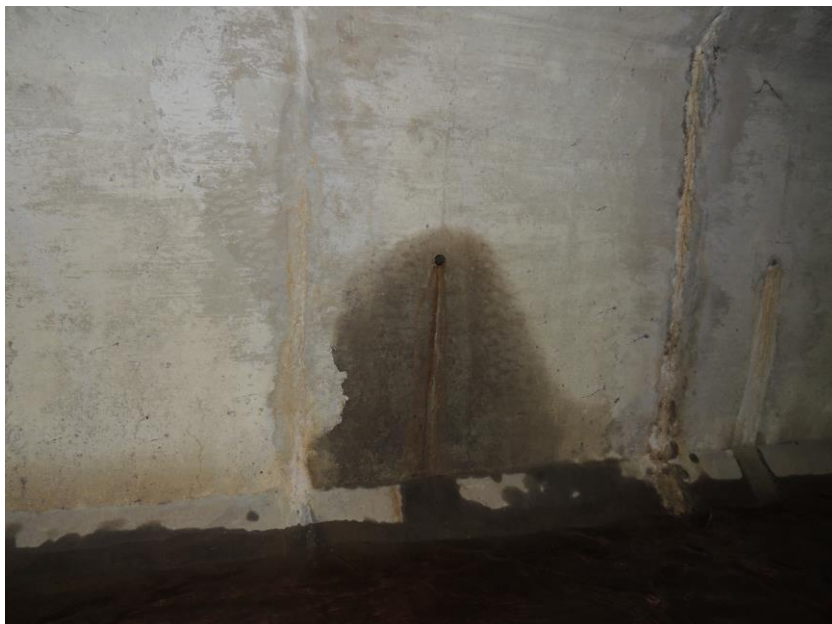
Stopy po vytékající vodě z otvoru ve stěně prefabrikovaného Benešova rámu

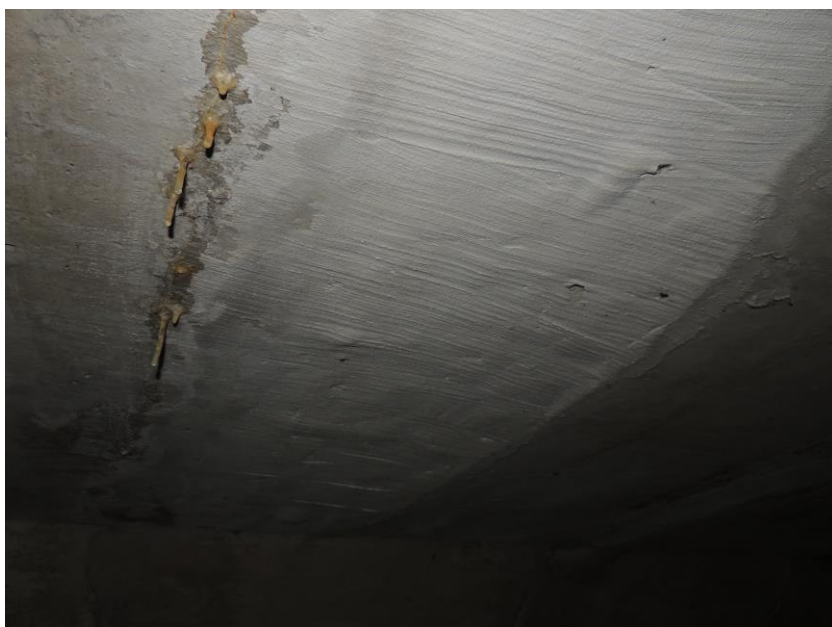
Původní výspravy stropních částí prefabrikovaných rámu a vápenné inkrustace v místě spáry mezi prefabrikáty

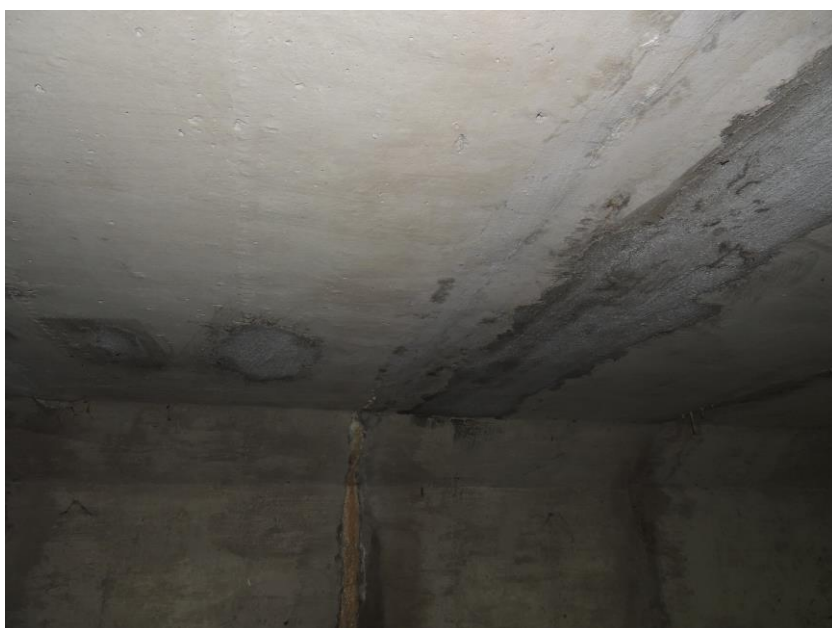
Původní výspravy stropních částí prefabrikovaných rámu mostu a protékající spára mezi prefabrikáty

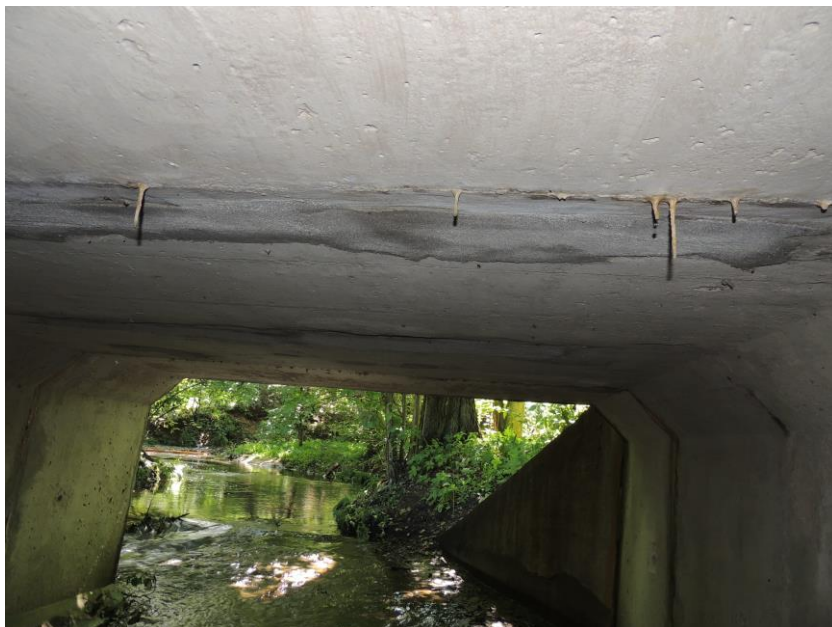
Vápenné inkrustace v místě stykové spáry mezi prefabrikovanými rámy mostu

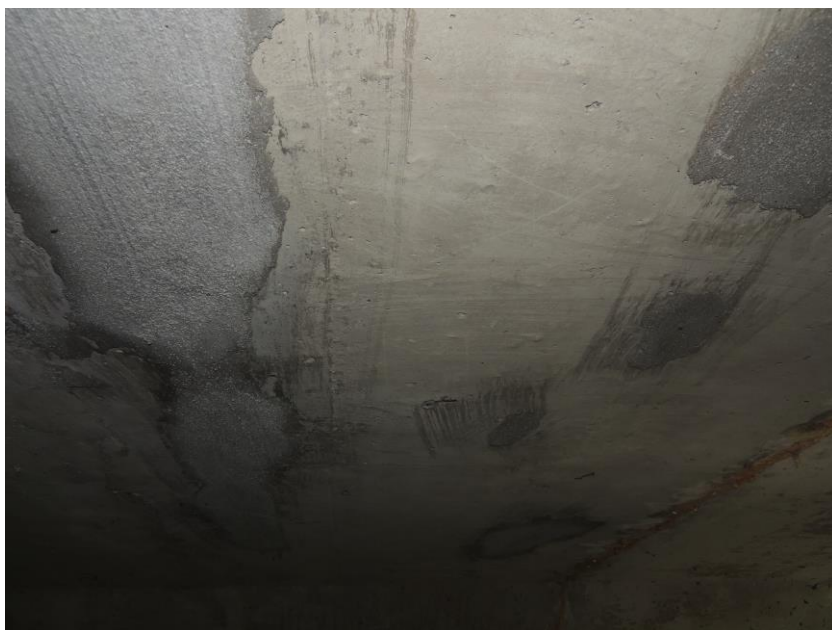
Původní výspravy stropních částí prefabrikovaných rámu mostu

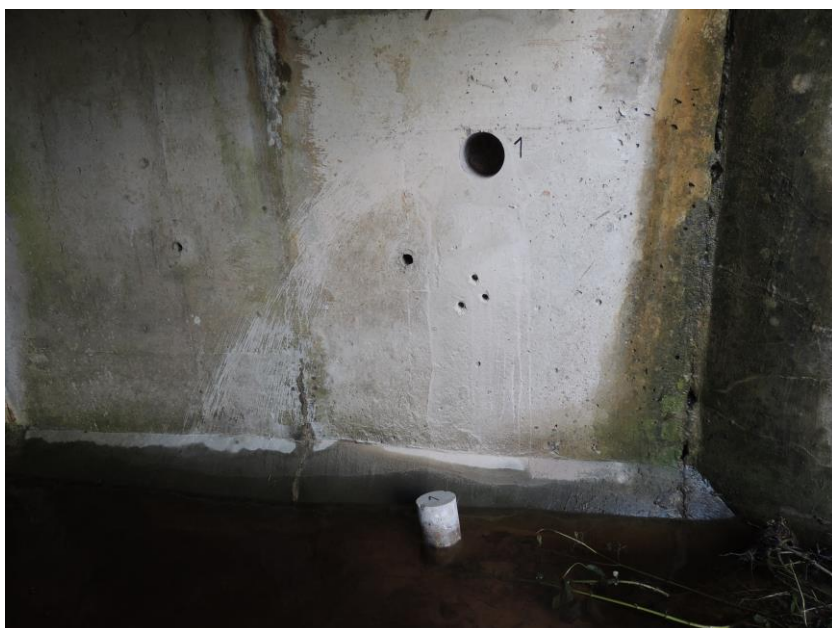
Místo odběru vzorku číslo 1 pro stanovení pevnosti betonu prefabrikátu

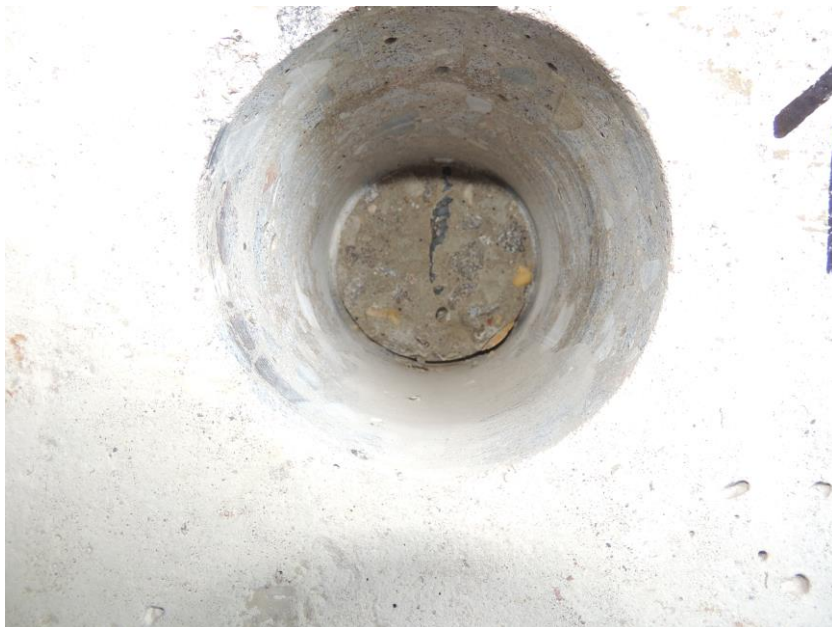
Pohled do otvoru po odběru vzorku, viditelná výztuž vnější části stěny prefabrikátu

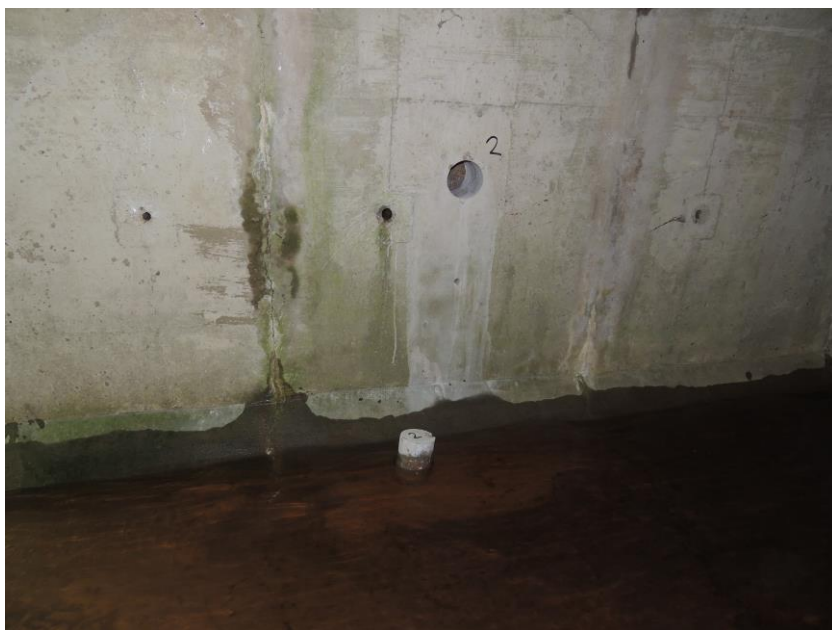
Místo odběru vzorku číslo 2 pro stanovení pevnosti betonu prefabrikátu

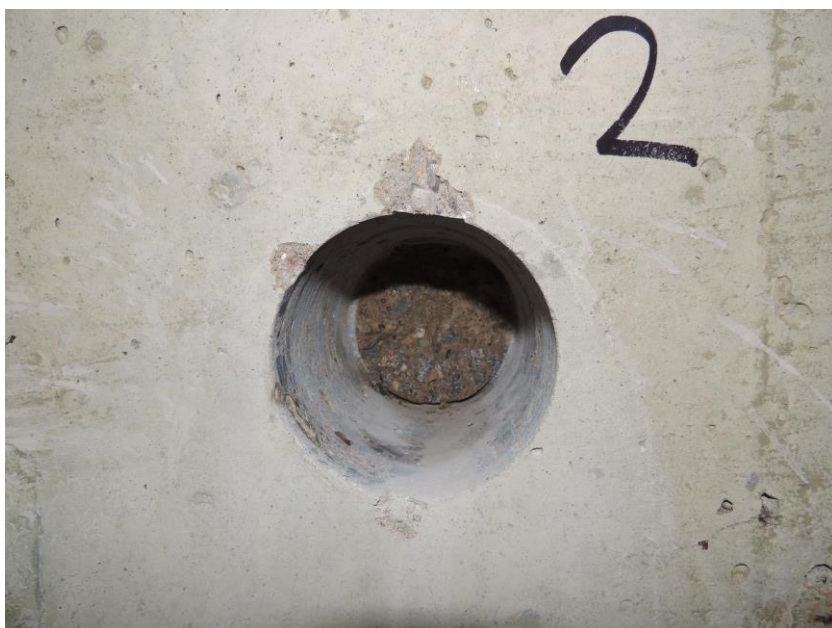
Pohled do otvoru po odběru vzorku

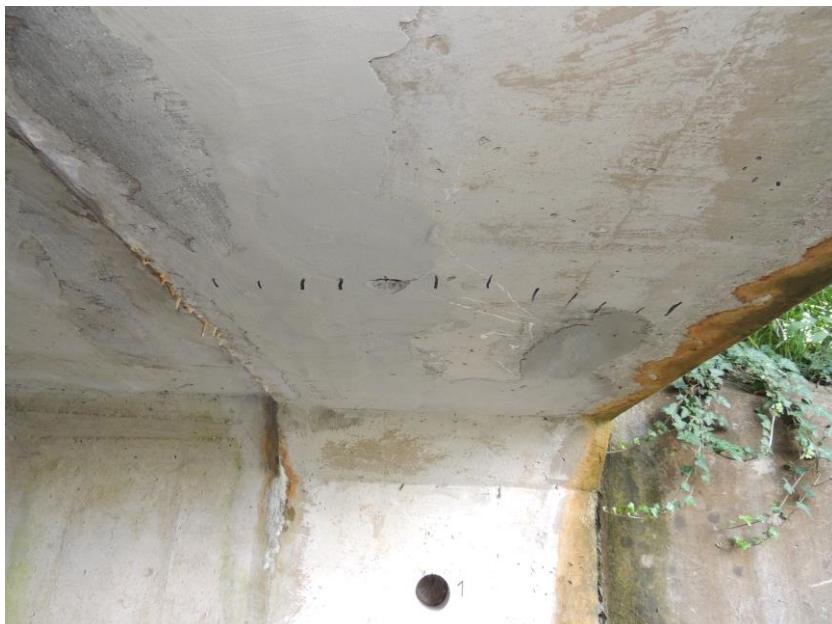
Nalezená výztuž stropní části prefabrikovaného Benešova rámu

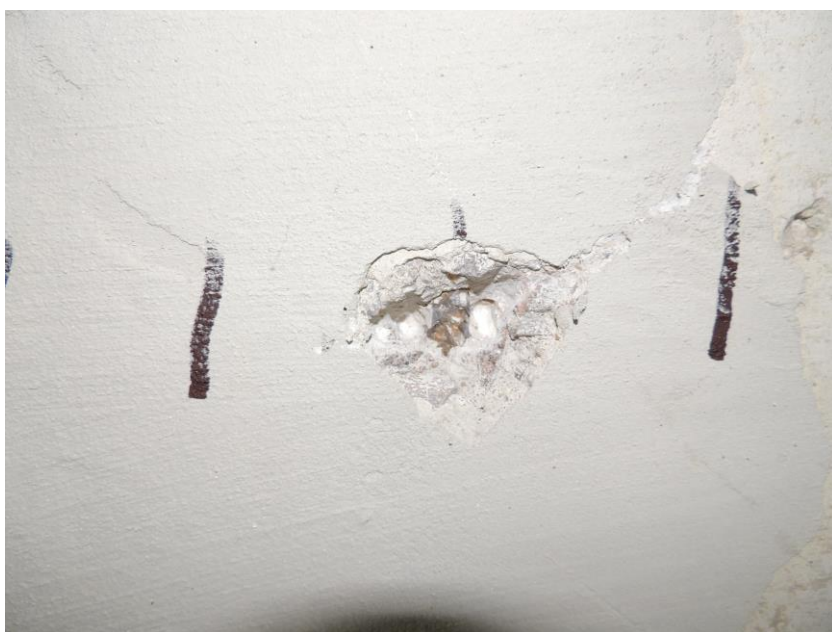
Sonda pro ověření pohledových charakteristik a průměru výztuže

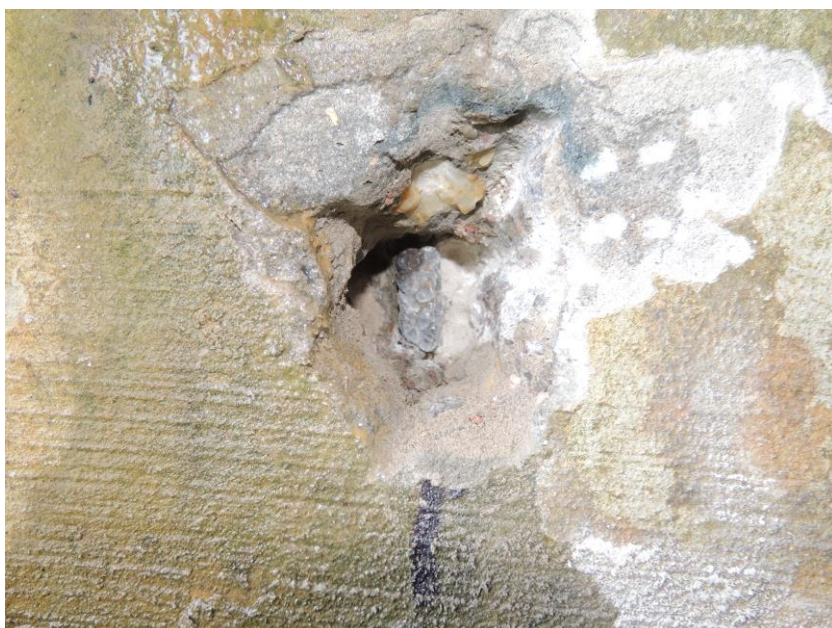
Sonda k příčné výztuži prefabrikátu z bočního líce

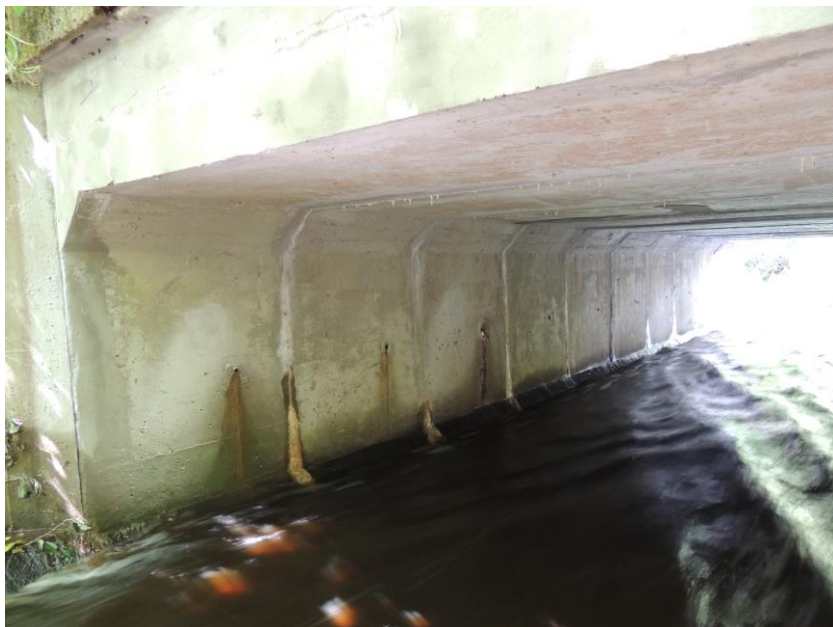
Pohled na pravou druhého (prostředního) pole mostu od Čermné nad Orlicí

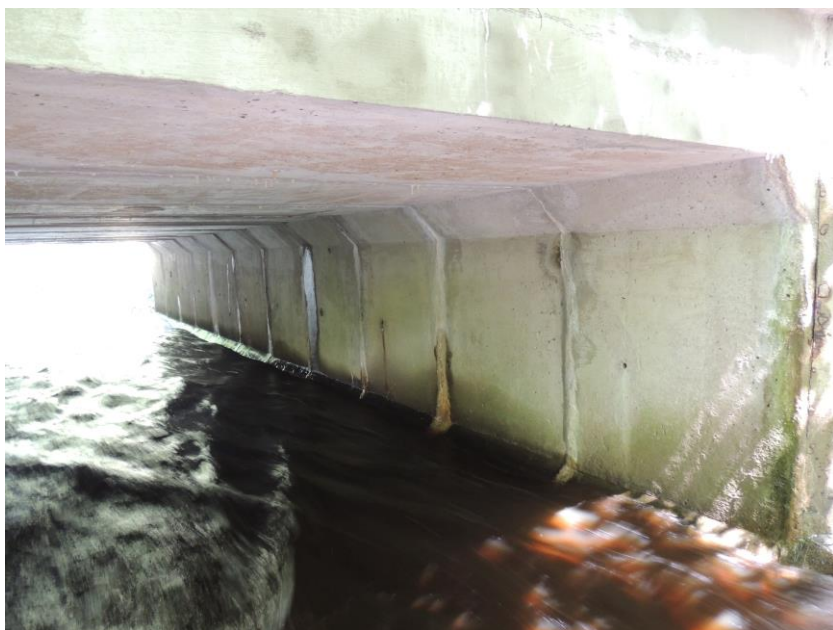
Pohled na levou druhého (prostředního) pole mostu od Čermné nad Orlicí

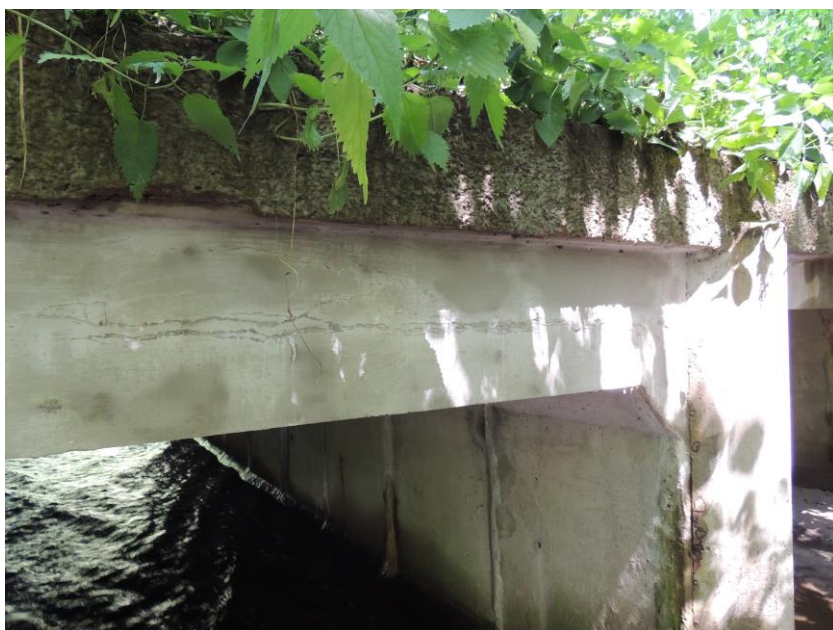
Pohled na opevnění stěn mezi poli mostu na vtokové straně

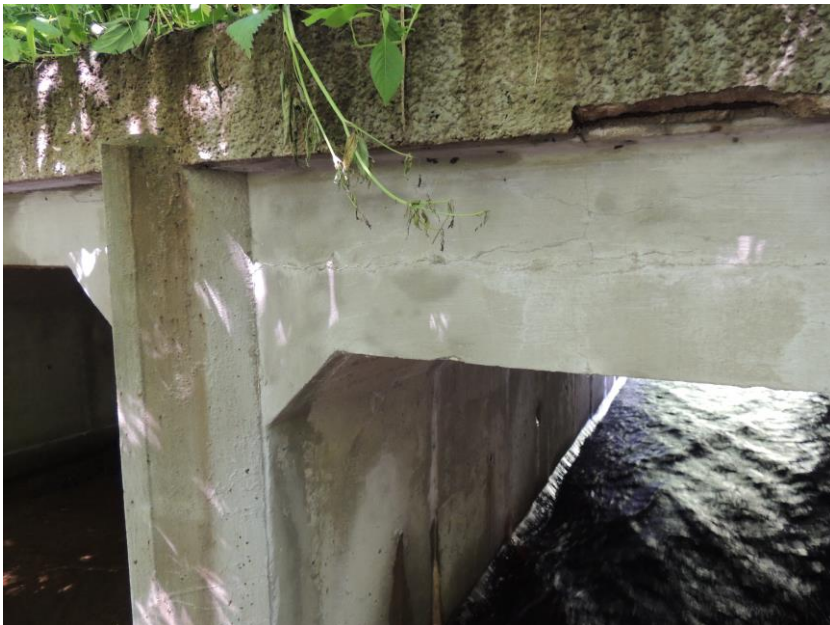
Pohled na opevňovací stěnu mezi poli mostu na vtokové straně

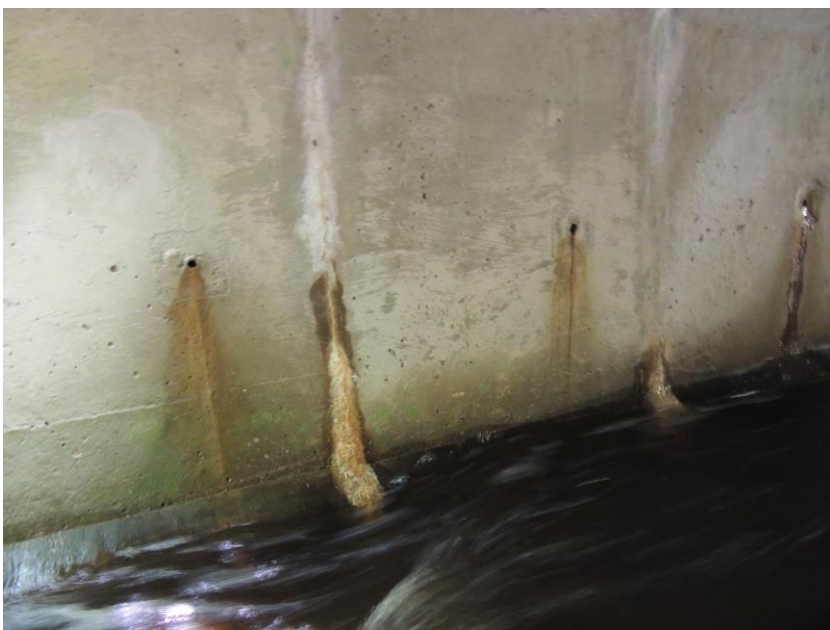
Stopy po vytékající vodě z otvorů ve stěnách prefabrikátů a vápenné inkrustace na povrchu stykové spáry mezi prefabrikáty

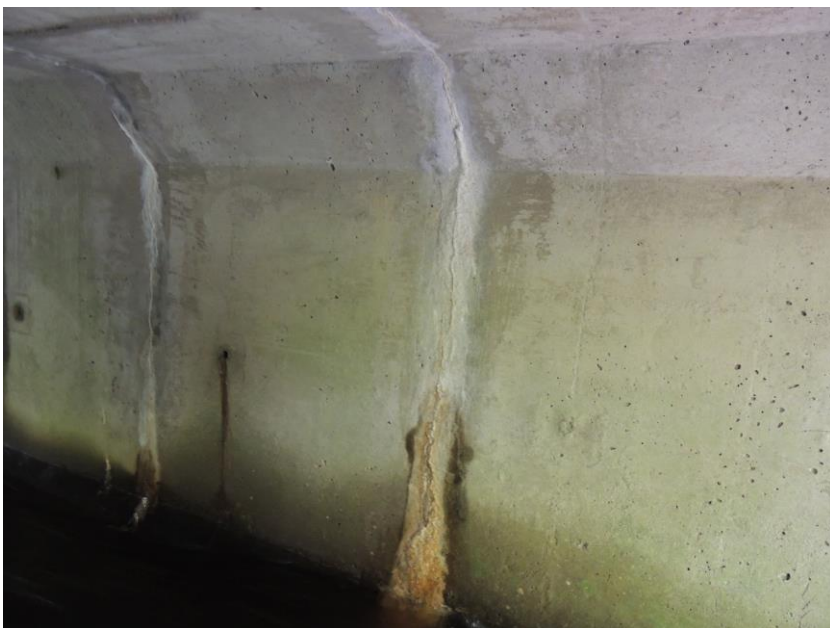
Stopy po vytékající vodě z otvorů ve stěnách prefabrikátů a vápenné inkrustace na povrchu stykové spáry mezi prefabrikáty

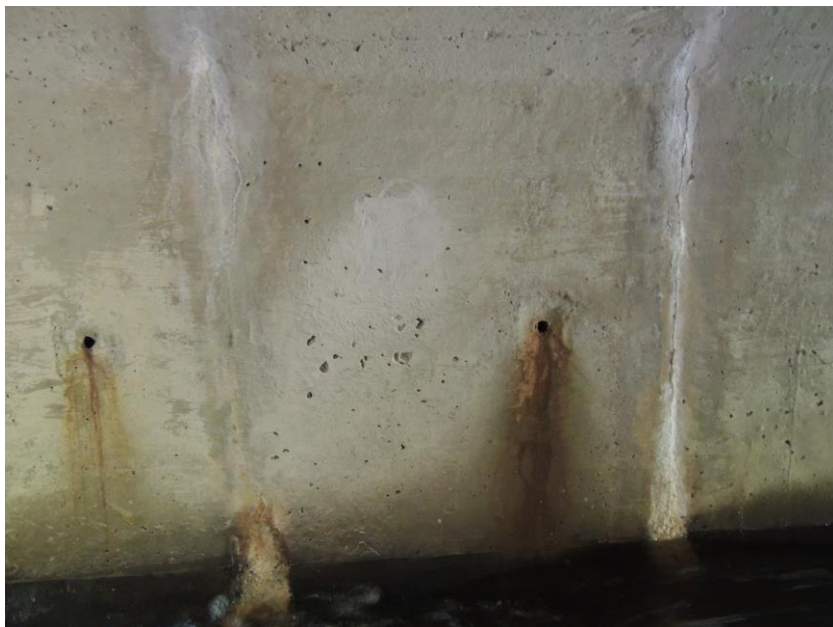
Stopy po vytékající vodě z otvorů ve stěnách prefabrikátů a vápenné inkrustace na povrchu stykové spáry mezi prefabrikáty

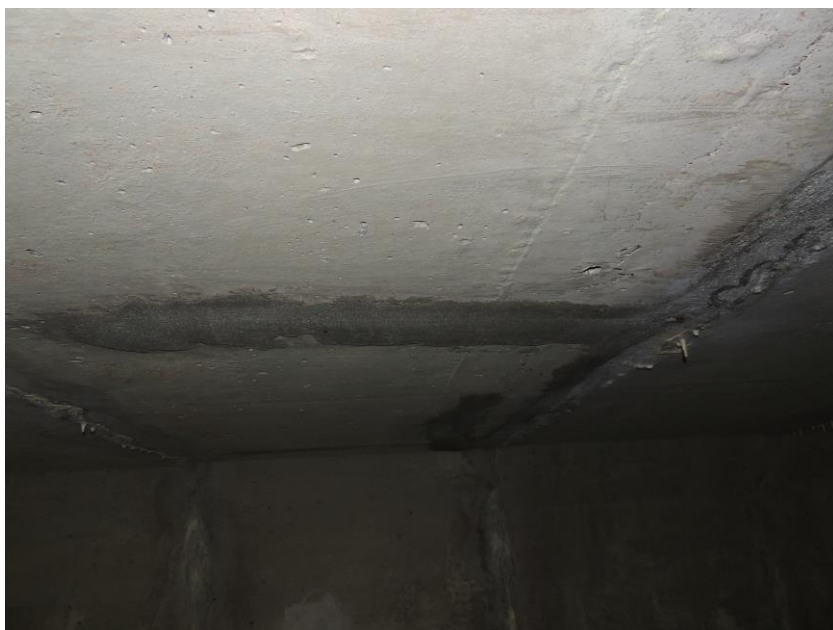
Původní výsrava stropních částí prefabrikátů

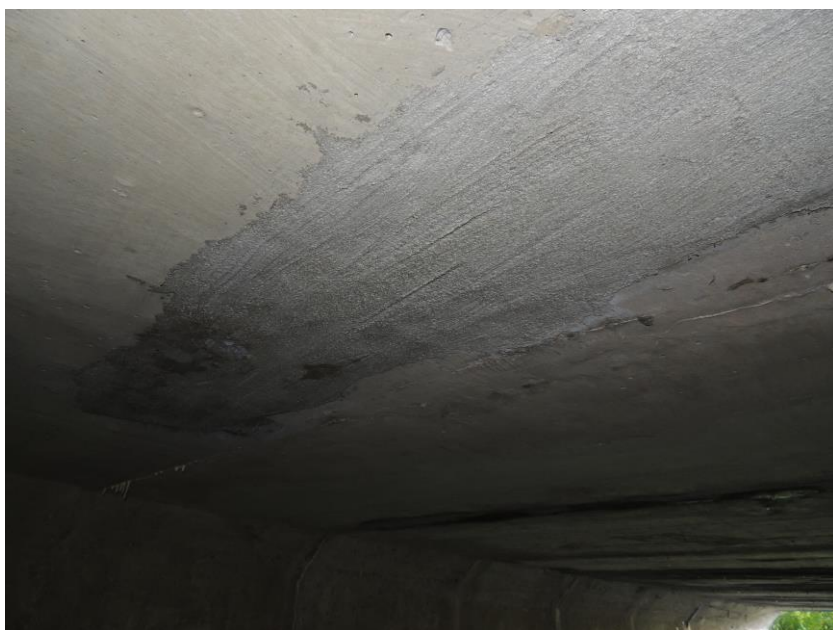
Původní výsrava stropních částí prefabrikátů

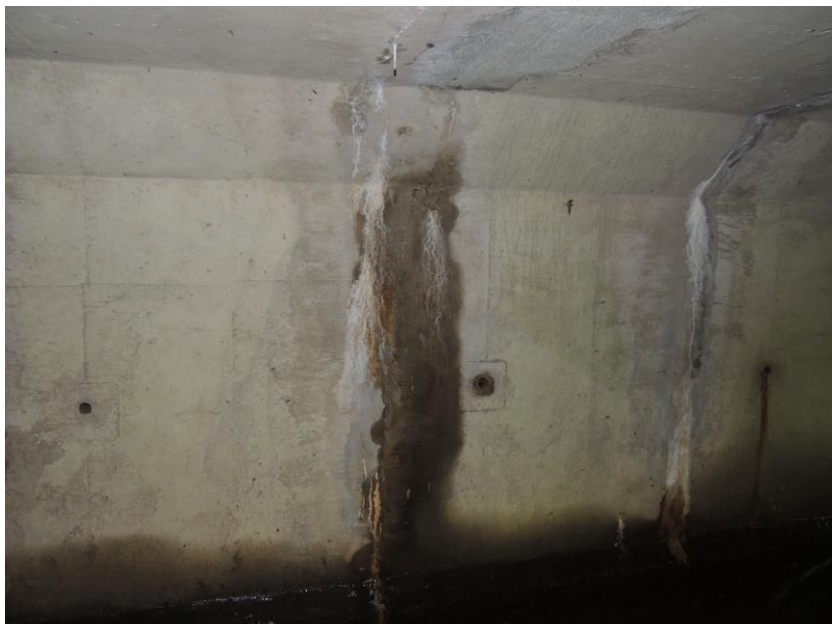
Stopy po vytékající vodě ze stěny prefabrikátu a vápenné inkrustace na povrchu stykové spáry mezi prefabrikáty

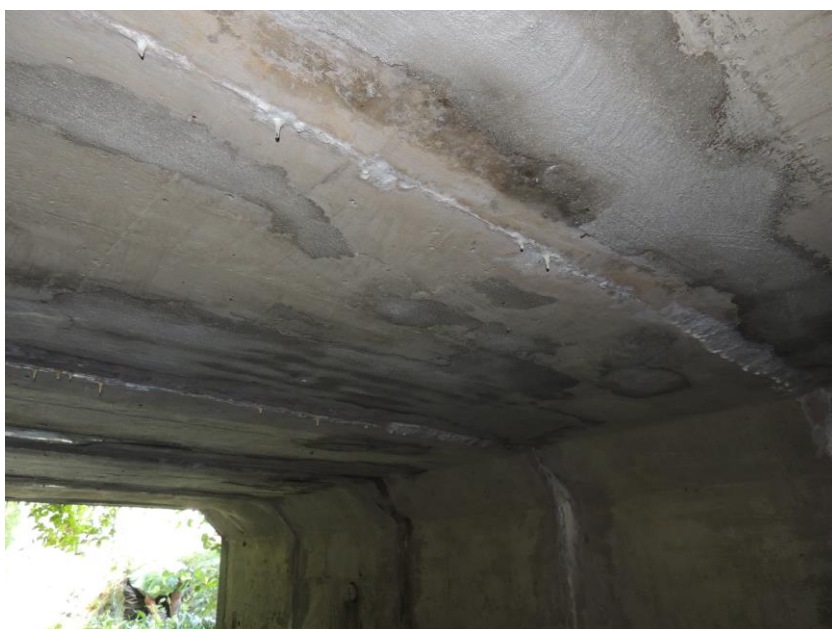
Původní výsrava stropních částí prefabrikátů a vápenné inkrustace na povrchu stykové spáry mezi prefabrikáty

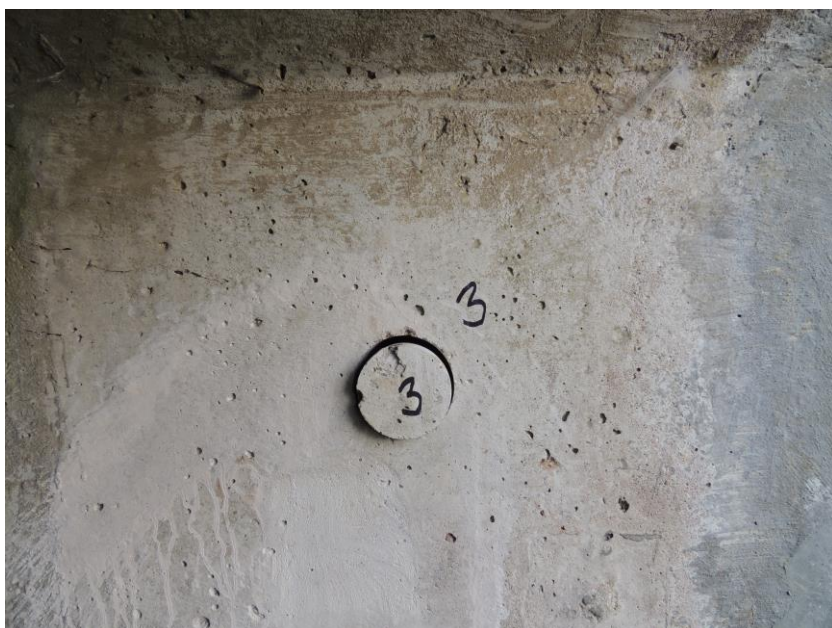
Místo odběru vzorku číslo 3 pro stanovení pevnosti betonu prefabrikátu

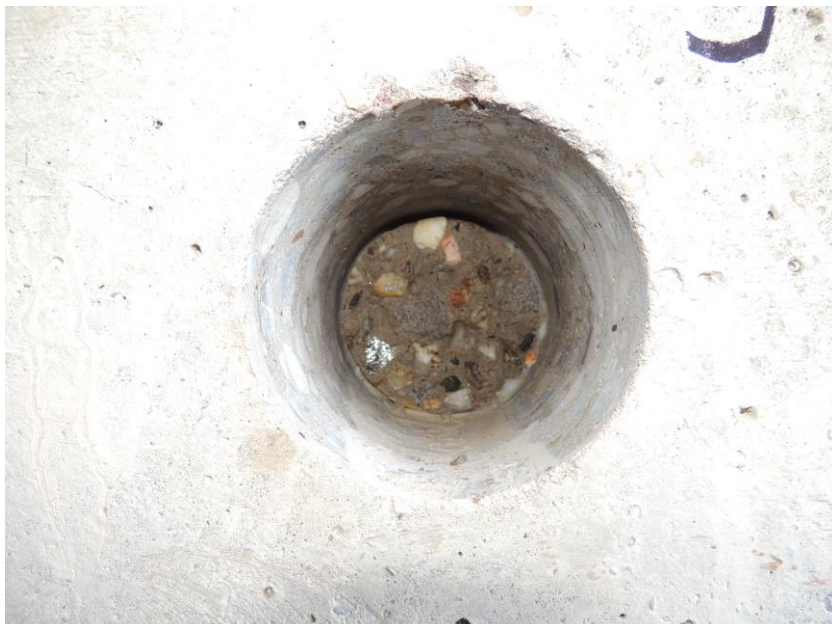
Pohled do otvoru po odběru vzorku

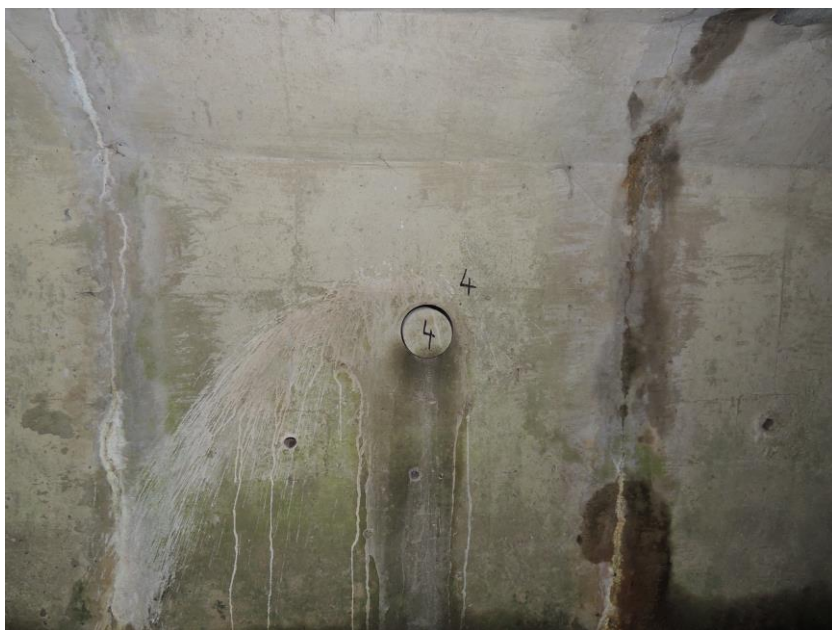
Místo odběru vzorku číslo 4 pro stanovení pevnosti betonu prefabrikátu

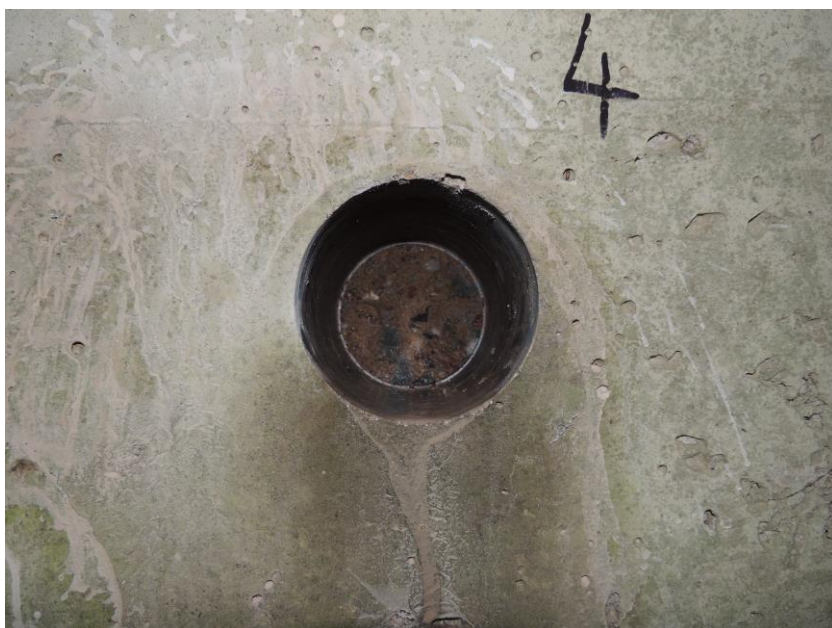
Pohled do otvoru po odběru vzorku

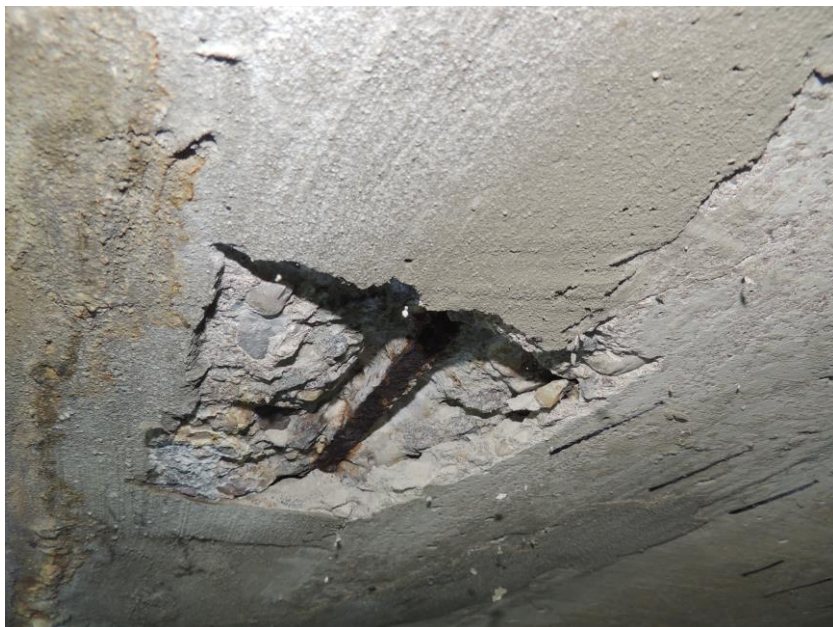
Sonda pro ověření pohledových charakteristik a průměru výztuže

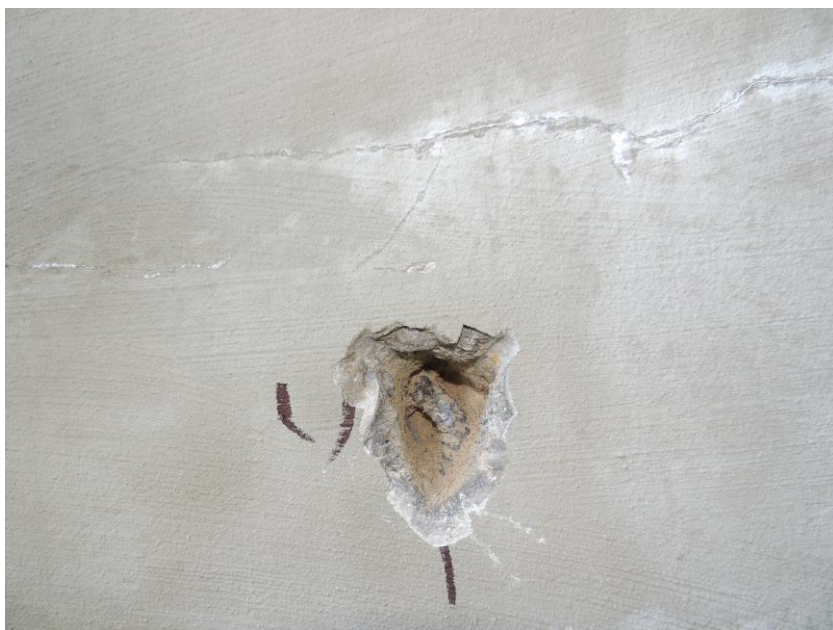
Sonda k příčné výztuži prefabrikátu z bočního líce

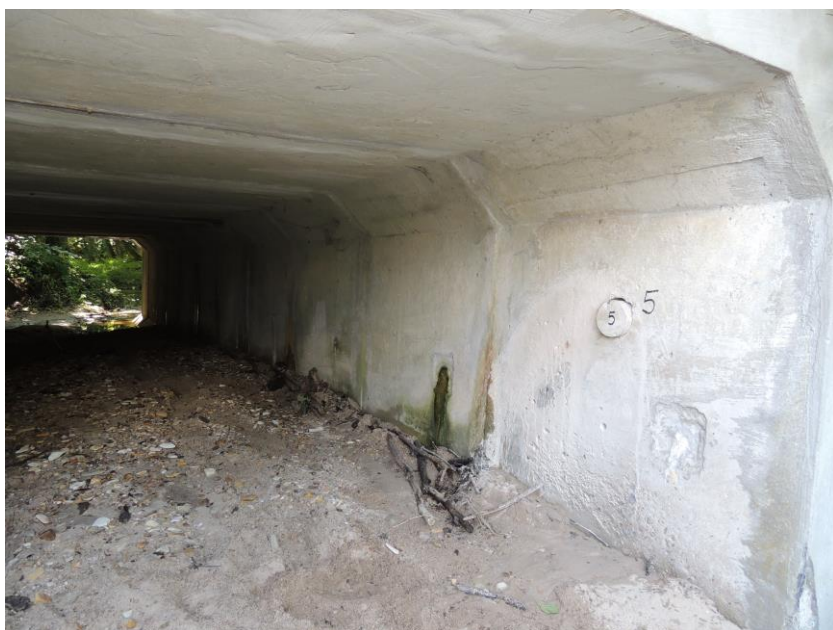
Pohled na levou opěru třetího pole od Čermné nad Orlicí

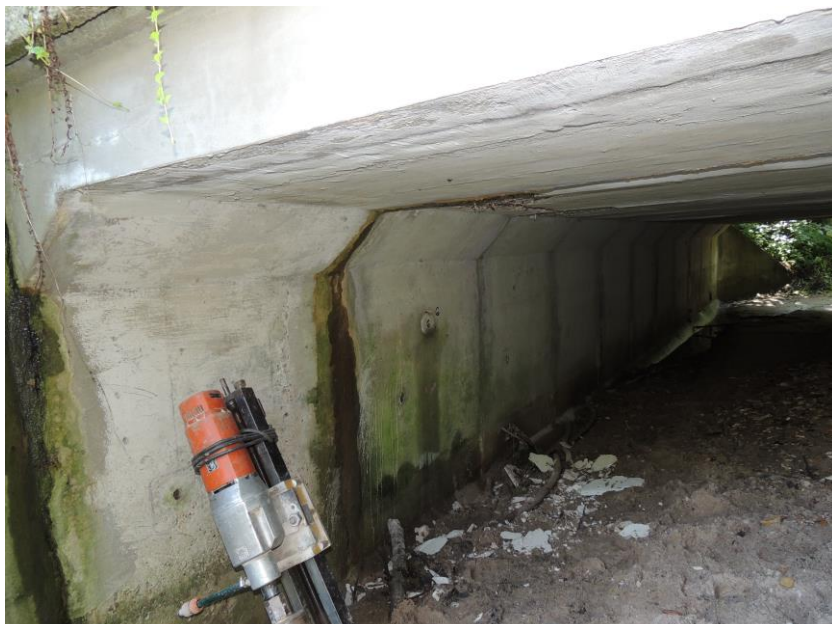
Pohled na pravou opěru třetího pole
od Čermné nad Orlicí

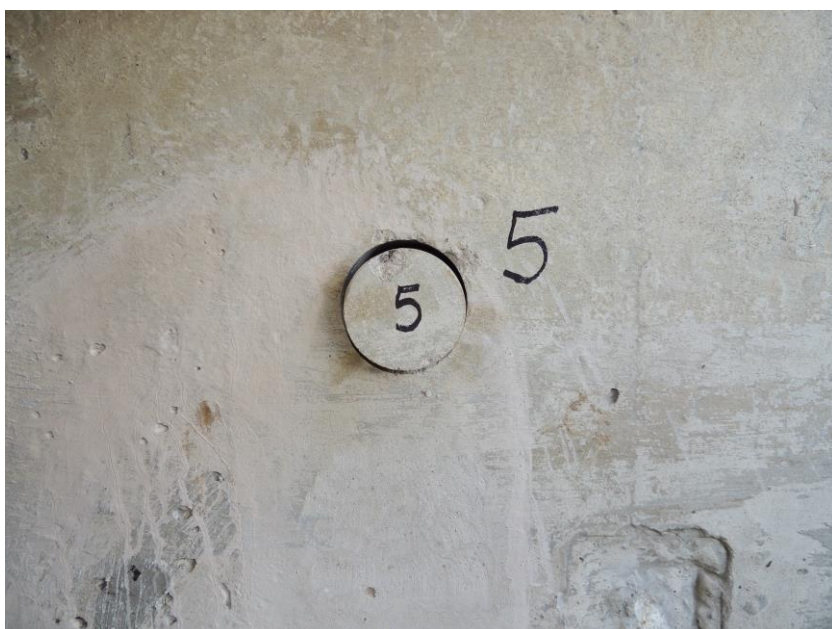
Místo odběru vzorku číslo 5 pro
stanovení pevnosti betonu
prefabrikátu

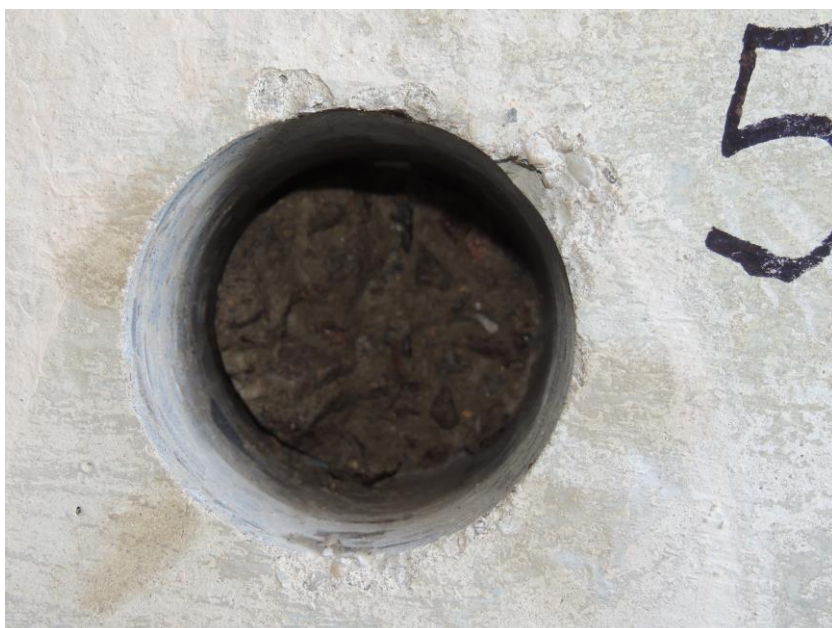
Pohled do otvoru po odběru vzorku

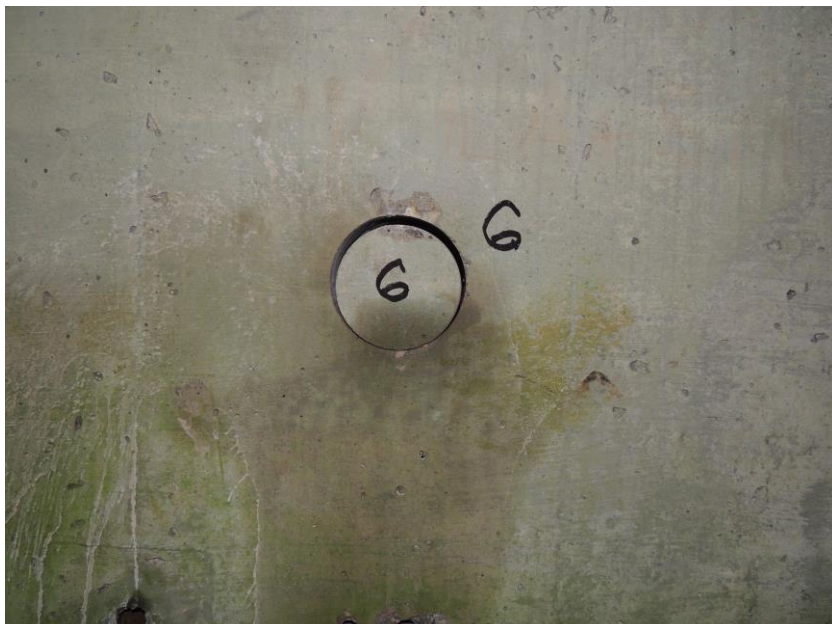
Místo odběru vzorku číslo 6 pro stanovení pevnosti betonu prefabrikátu
