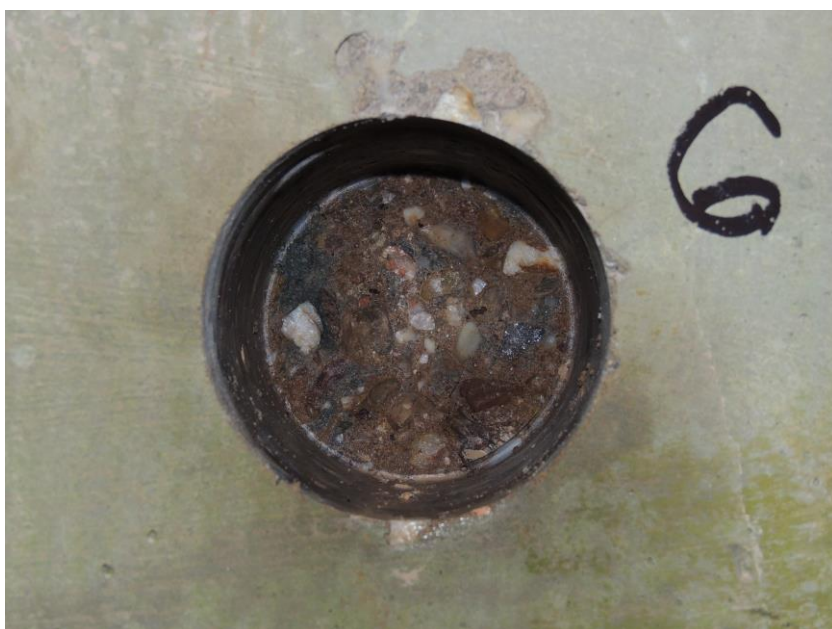
Pohled do otvoru po odběru vzorku

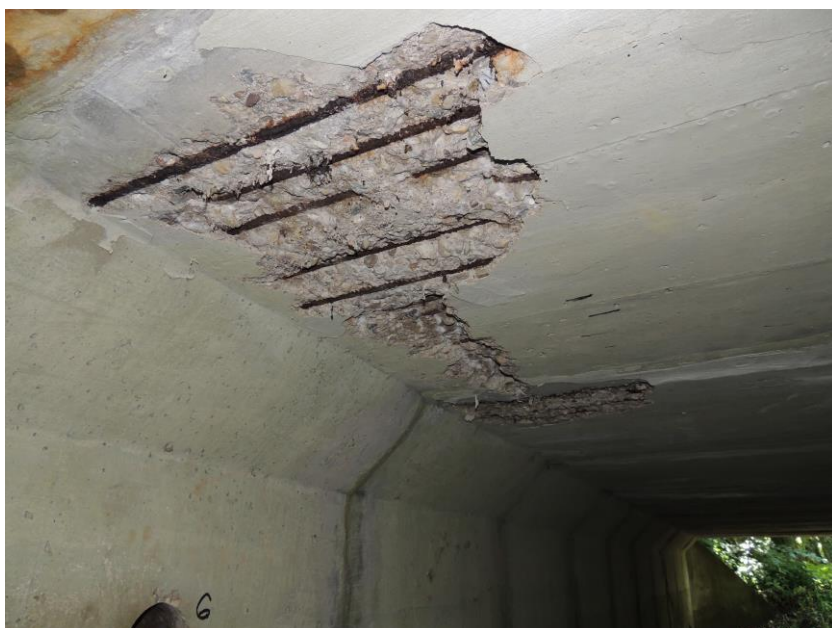
Pohled na plošnou sondu k výztuži stropní části prefabrikátu

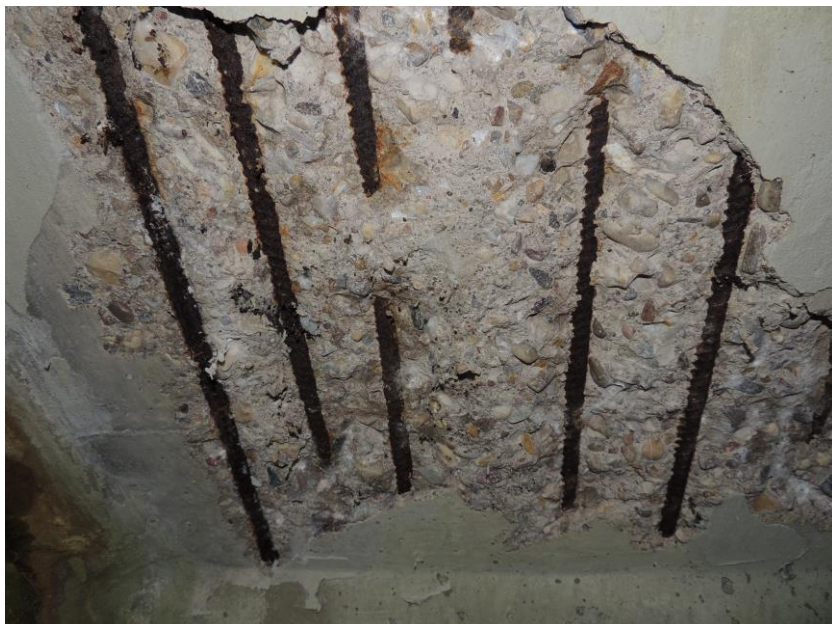
Nalezená výztuž v plošné sondě

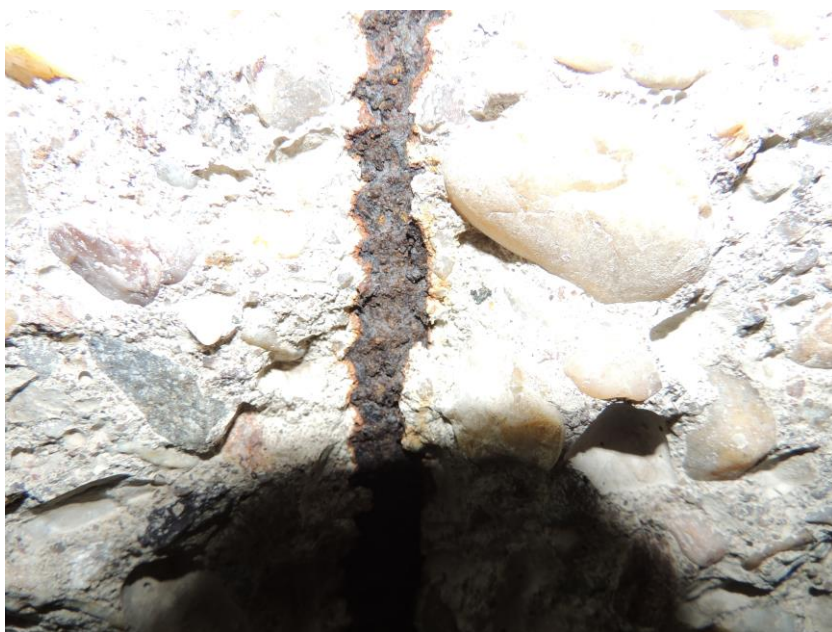
Pohled na stav výztuže (koroze)

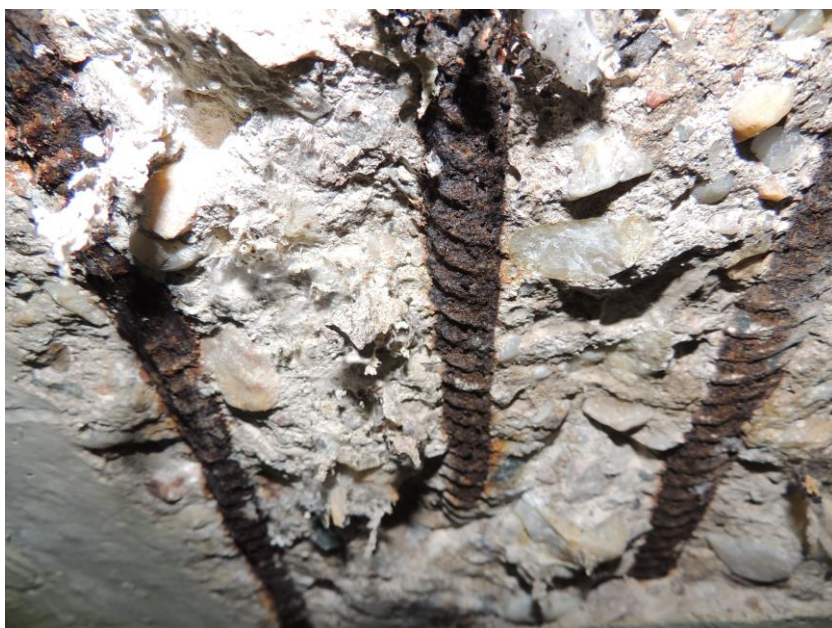
Pohled na stav výztuže (koroze)

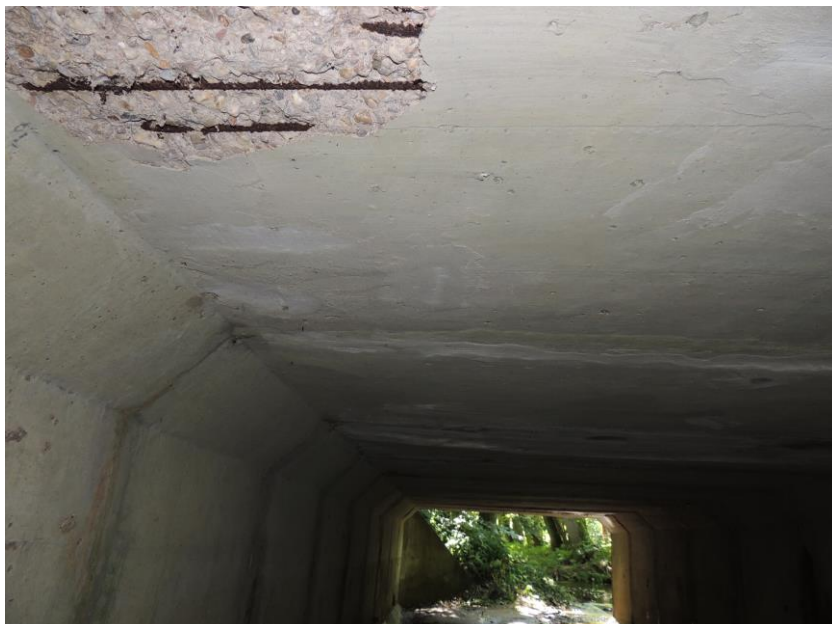
Pohled na trhliny na stropních částech prefabrikátů od korodující výztuže

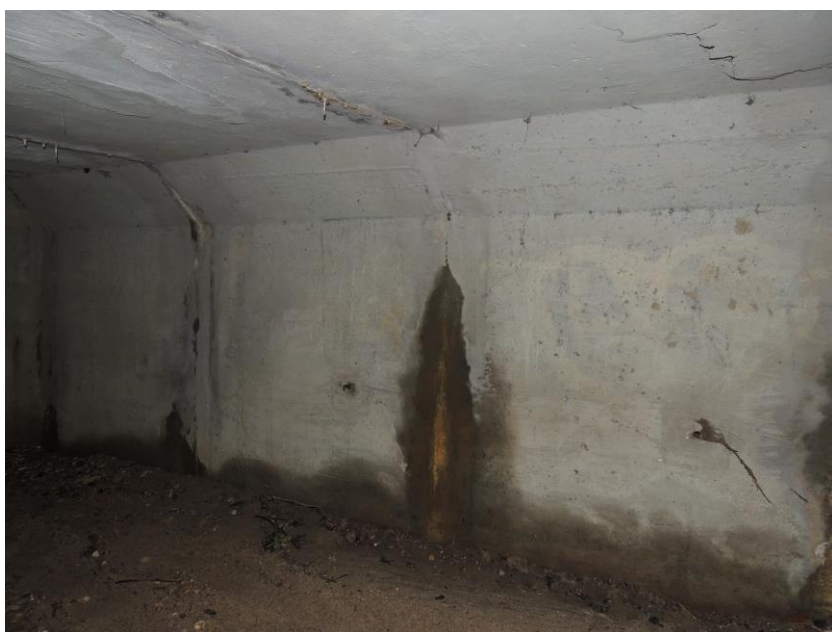
Vápenné inkrustace na povrchu stykových spár a stopy po vytékající vodě na povrchu stykové spáry mezi prefabrikáty

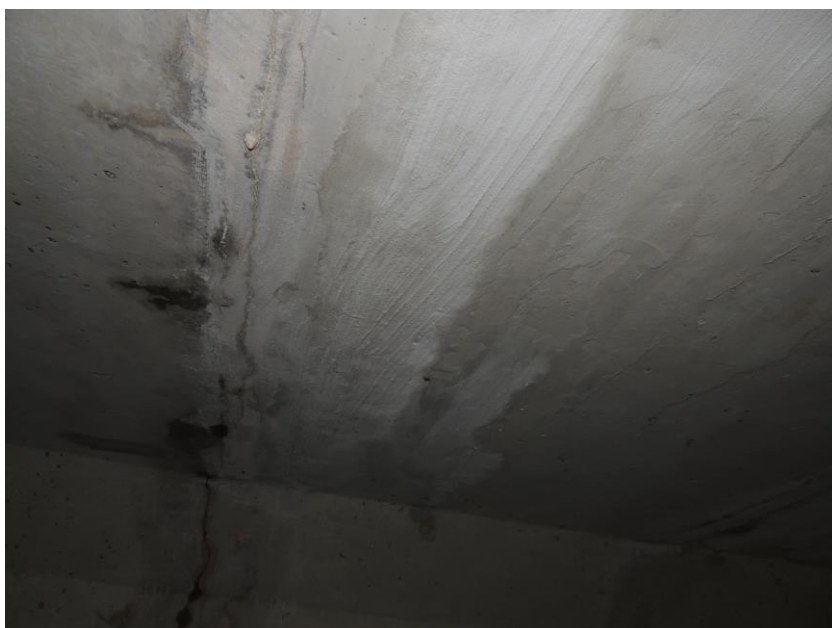
Původní výsrava stropní části prefabrikátu

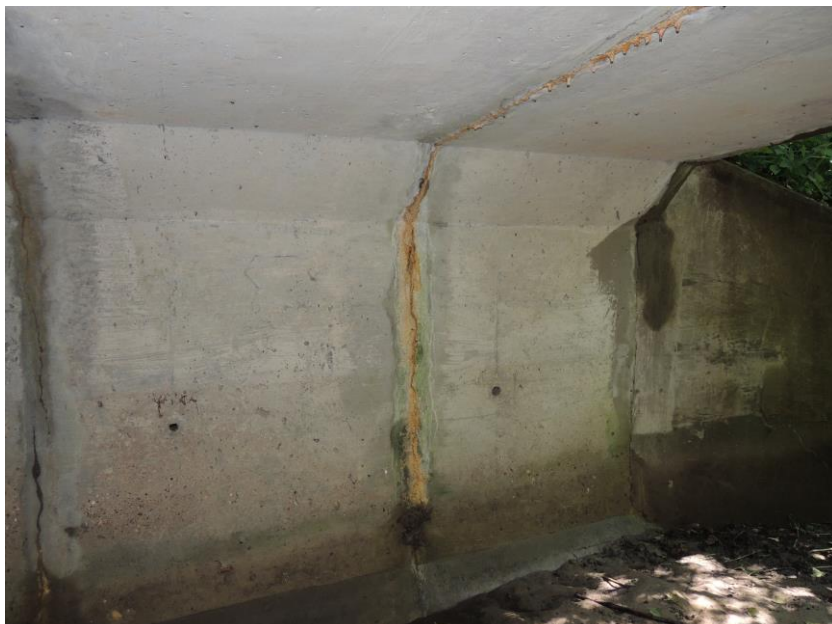
Vápenné inkrustace na povrchu stykové spáry mezi prefabrikáty

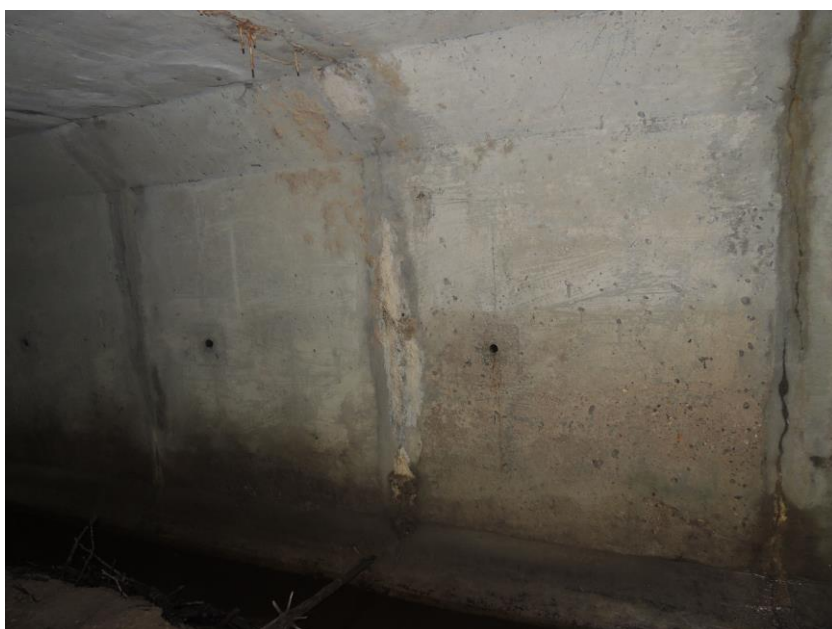
Vápenné inkrustace na povrchu stykové spáry mezi prefabrikáty

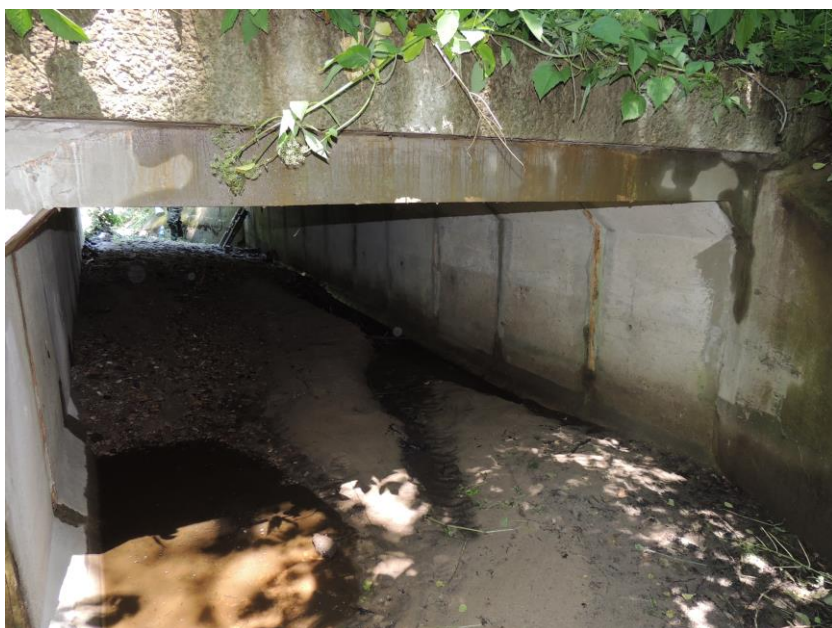
Vlhké stopy na bočním líci prefabrikátu pod římsou mostu
