11/2024 HR. OKR. JG/SM - STARÁ PAKA, ETAPA I

SO 203 MOST EU č. 204-023

PŘEHLEDNÝ VÝKRES přehled		1:50 mřížka	PDPS skupin
ING. JAN FELGR kancelář	ING. L. BURIANEC kancelář	AT12/20 číslo zprávy	D2.14
ING. JAN FELGR osobní podpis	ING. JAN FELGR osobní podpis	08/2025 datum

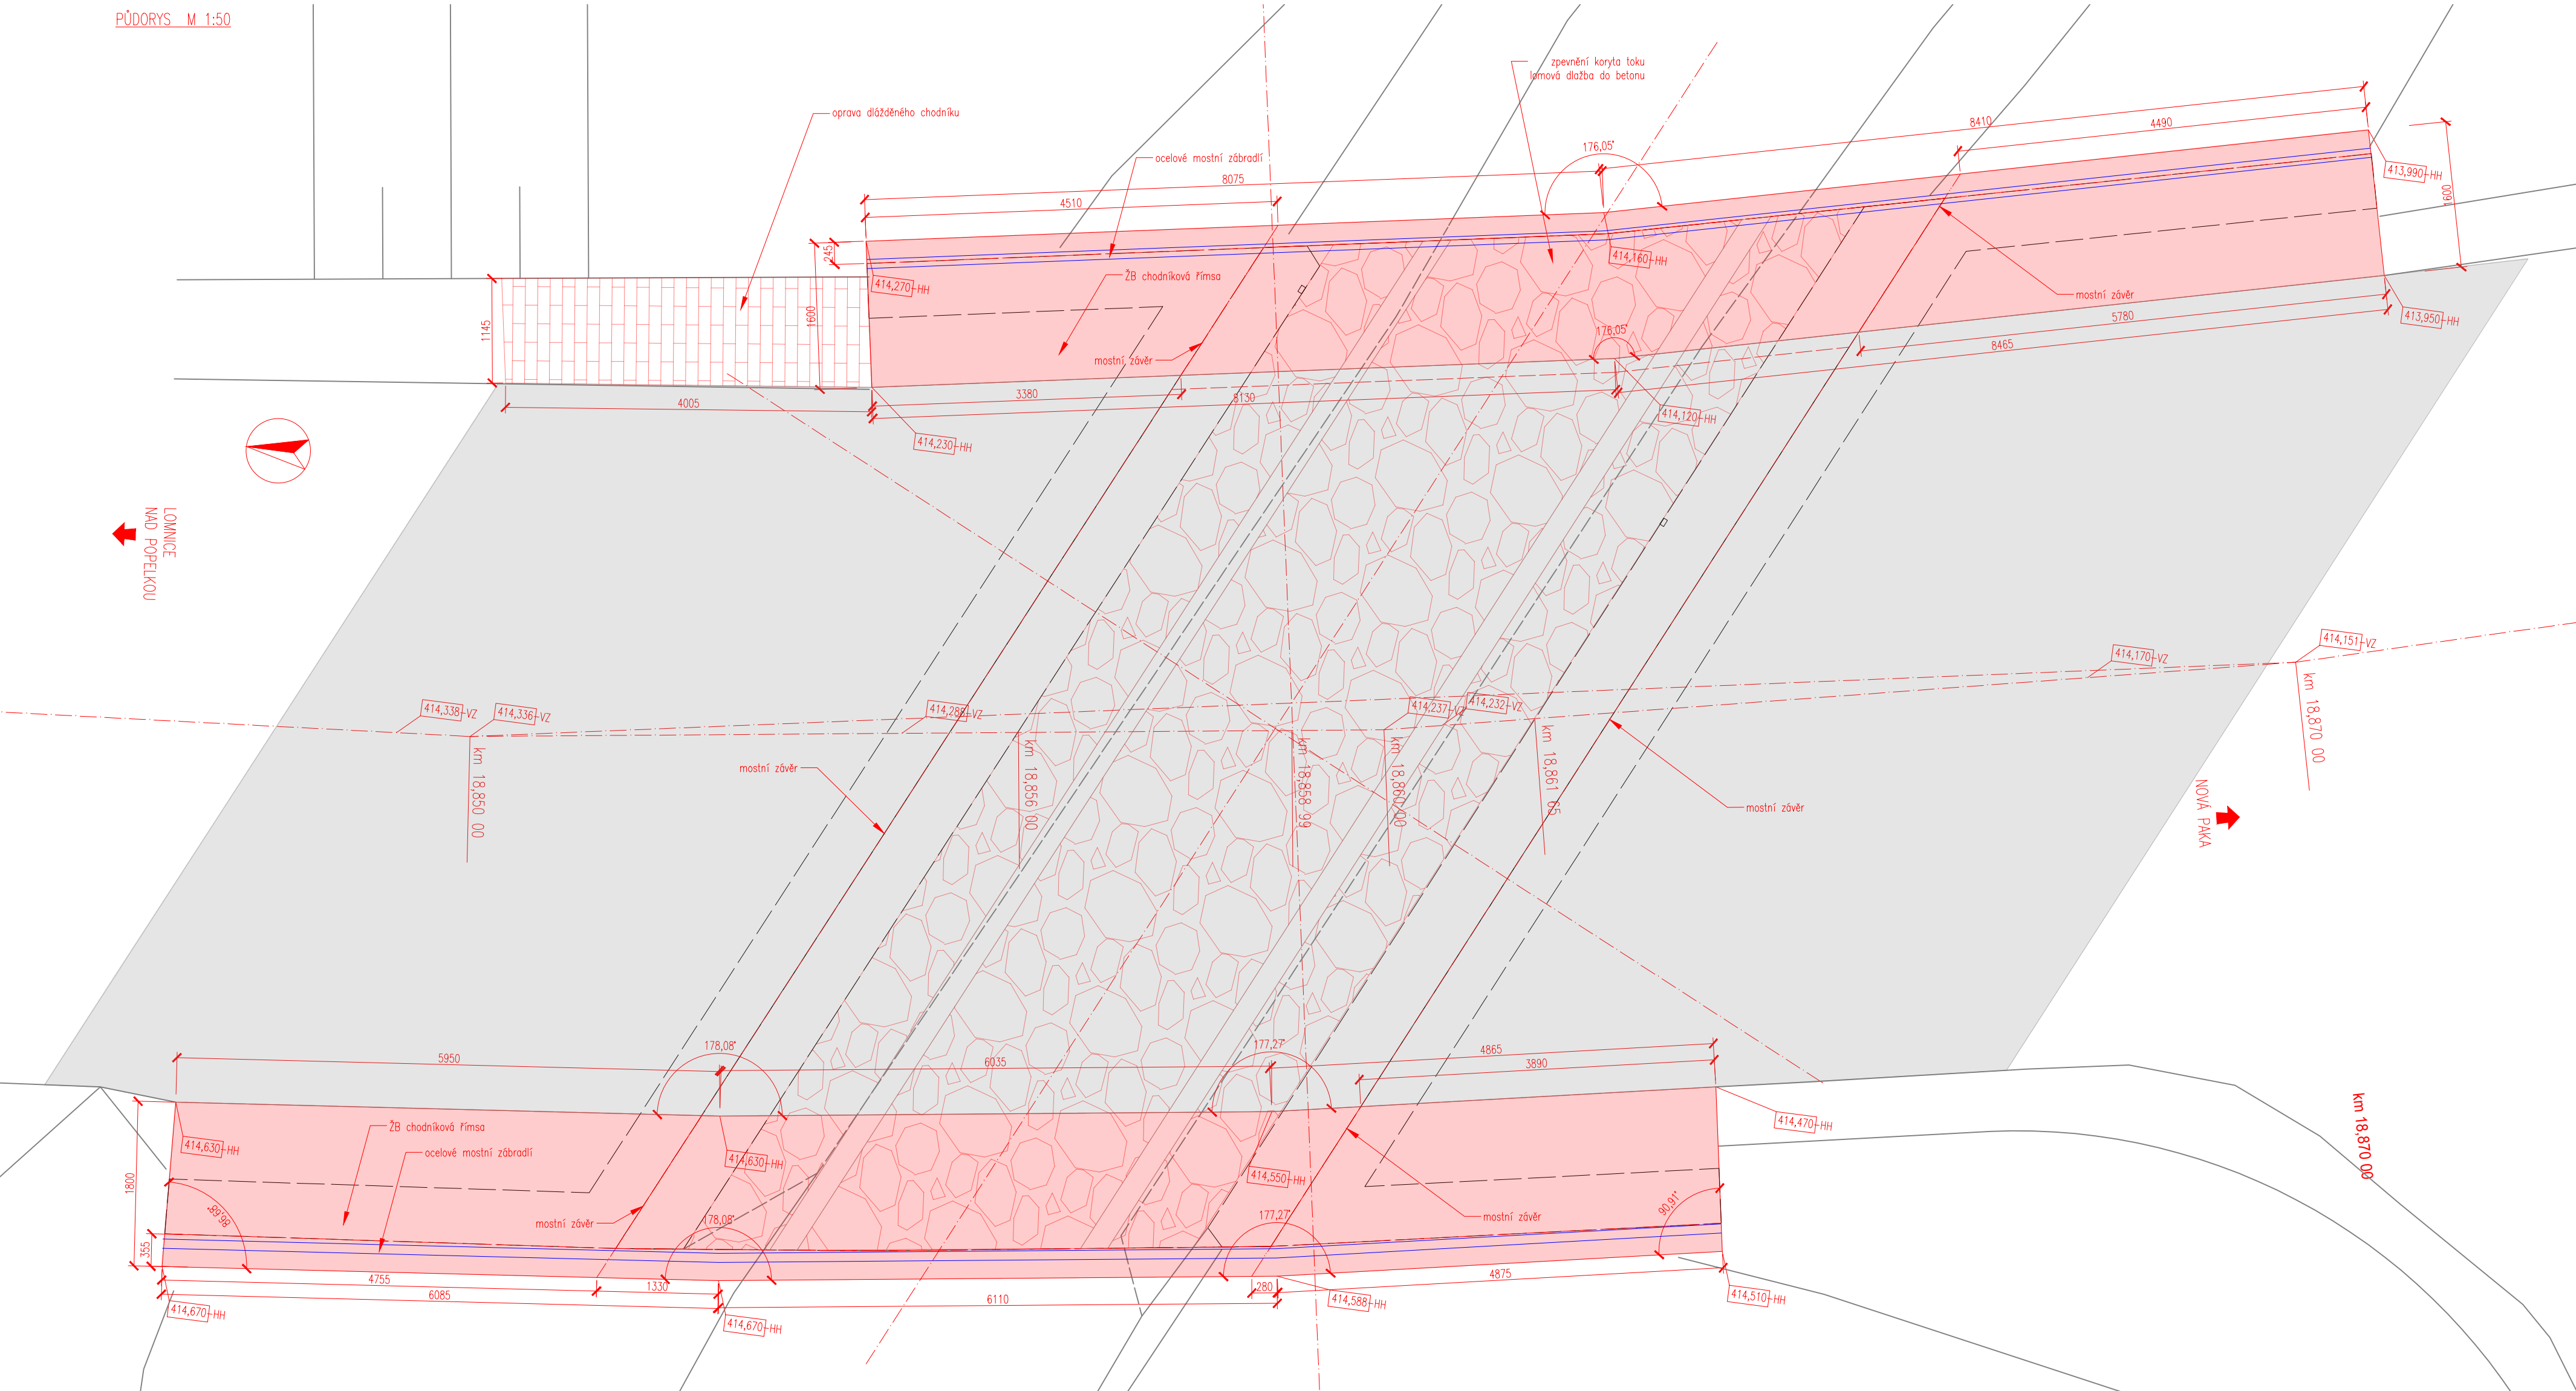
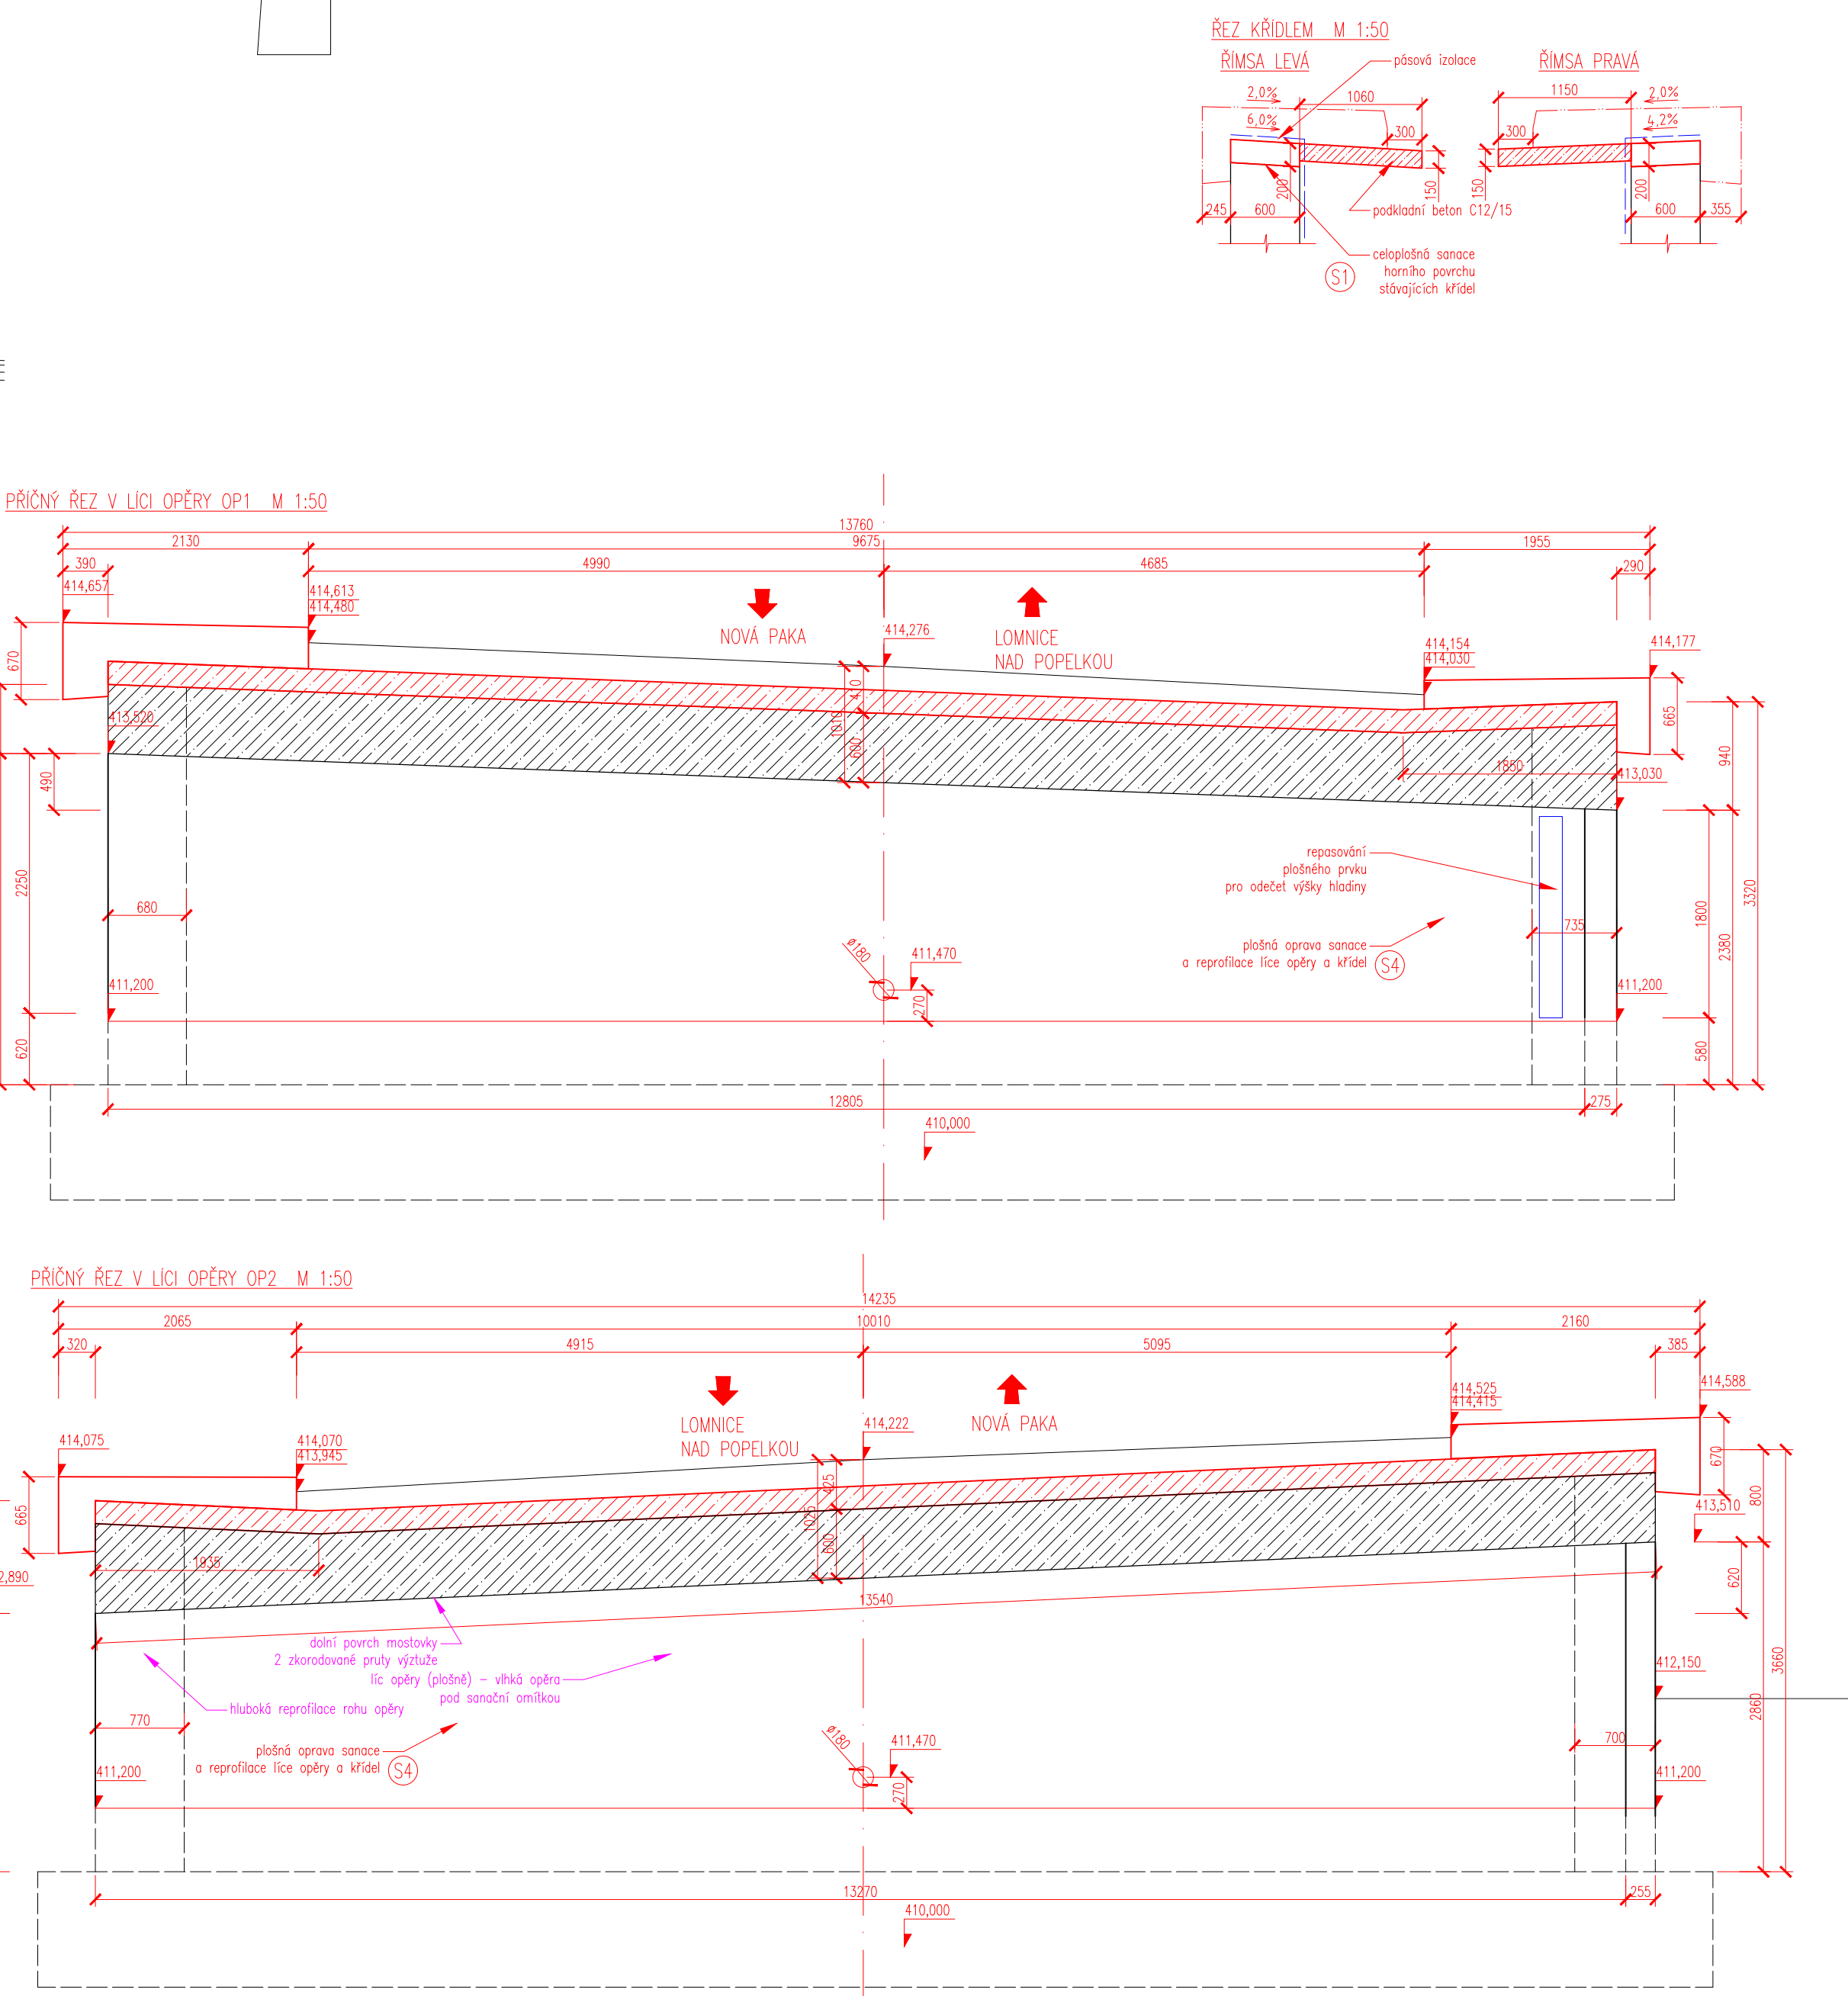
- ZJIŠTĚNÝ STAV KONSTRUKCE MOSTU**
- MOSTOVKA**
- dolní povrch – na několika místech je obnažena nosná výztuž, již zkorodovaná
  - dolní povrch – na několika místech je povrch nekompaktní (takřka odlopujná část betonu)

- boky mostovky – po celé délce obou boků jsou vidět trhliny a výkvěty
- KŘÍDLA**
- po celé ploše je pokrytí sanační omítkou o tl. 10–25mm
  - na částech ploch jsou zřetelná poškození dřívě nanesené sanační omítky

- na styku levého křídla opěry OP2 je znatelné působení zatekající vody, nelze určit závažnost bez plošného odkrytí omítky
- OPĚRY**
- po celé ploše je pokrytí sanační omítkou o tl. 10–25mm

- OP1 lokální odlopujná vrstva sanační omítky
  - OP2 lokální odlopujná vrstva sanační omítky
  - OP2 na styku levého křídla opěry OP2 je znatelné působení zatekající vody, nelze určit závažnost bez plošného odkrytí omítky

- OP2 na návodní straně v horní části nekompaktní části omítky, pod omítkou znatelné vlhký dřív
- DILATAČNÍ SPÁRA**
- dilatační spáry mostu za konci desky mostovky jsou spádovány směrem k návodnímu boku mostu a jsou opatřeny trubíčkami pro vyvedení zateklé vody

- STYK LEVÉHO KŘÍDLA S OPĚROU OP2**
- tento roh je i přes sanační omítku znatelně degradován zatekající vodou, je opatřen trubíčkami pro vyvedení zateklé vody

- HLAVNÍ NOSNÁ KONSTRUKCE – DESKA MONOLITICKÁ ŽB**
- odstranit nekompaktní části desky a zkorodovanou výztuž (cca 2 m<sup>2</sup>)
  - očistit obnaženou výztuž vysokotlakým vodním paprskem

- ošetřit obnaženou výztuž inhibitory koroze
  - vysypat a reprofilovat předmětnou část desky mostovky C30/37 XF2 (pro reprofilaci použít síranovzdorný materiál)

- trhliny a spáry boků mostovky injektovat cementovým betonem C30/37 XF2 (celoplošně oba boky)
  - (dle VL 700.4) lokálně obnažená výztuž (boky a dolní povrch nosníků) budou ochráněny inhibitory koroze a tato místa budou reprofilována hmotou pro opravu (na bocích a v podhledu)

- odstranění stávajících mostních závěrů a těsnění dilatačních spar vysokotlakým vodním paprskem, ošetření ochranným hydrofobním nátěrem – následně osazení nového mostního závěru

- SPODNÍ STAVBA – DŘÍKY OPĚR**
- odstranit stávající sanační omítku na celém levém křídle OP1 i OP2 a na cca polovině dřívku OP2
  - očistit vysokotlakým vodním paprskem povrch pravých křidel OP1 i OP2 a dřívku OP1

- odstranit zkarbonatovanou vrstvu 50–100 mm (levé křídlo OP1 i OP2, část dřívku OP2, výztuž ochrání inhibitory koroze a reprofilací hmotou pro opravu (rozsah dle místních podmínek – na pokyn TDI)

- SPODNÍ STAVBA – RUBY KŘÍDEL A OPĚR**
- očistit vysokotlakým vodním paprskem rub křidel OP1 i OP2 a dřívků OP1 i OP2
  - odstranit zkarbonatovanou vrstvu 50–100 mm (obě křídla OP1 i OP2, dřív OP1 i OP2, výztuž ochrání inhibitory koroze a reprofilací hmotou pro opravu (celoplošně)

- SPODNÍ STAVBA – HORNÍ PLOCHY MOSTOVKY, KŘÍDEL I OPĚR (zdvěrných zidek)**
- očistit vysokotlakým vodním paprskem horní plochy křidel OP1 i OP2 a dřívků OP1 i OP2

- odstranit zkarbonatovanou vrstvu 50–100 mm (horní povrch obou křidel OP1 i OP2, dřív OP1 i OP2, mostovky, výztuž ochrání inhibitory koroze a reprofilací hmotou pro opravu (celoplošně)
