ÚDRŽBA SILNIC Královéhradeckého kraje a.s. Kutnohorská 59 500 04 Hradec Králové	NÁZEV AKCE:					
	III/01421 PEKLO - REKONSTRUKCE OPĚRNÉ ZDI					
ZHOTOVITEL:	ČÁST / STAVEBNÍ OBJEKT:					
	DIAGNOSTICKÝ PRŮZKUM A STANOVENÍ OBSAHU PAU					
	VYPRACOVAL:				PARÉ:	
	ZODP. PROJEKTANT:					
	KONTROLA:					
MĚŘÍTKO:	Č. ZAKÁZKY:	STUPEŇ:	DATUM:	ČÁST:	PŘÍLOHA:	
	22-090-02	PDPS	07/2023	E	2

# DIAGNOSTICKÝ PRŮZKUM A NÁVRH OPRAVY KONSTRUKCE VOZOVKY

**Zpráva č.: 99/22/CL/HK**  
*„III/01421 Peklo - rekonstrukce opěrné zdi“*

Hradec Králové, listopad 2022

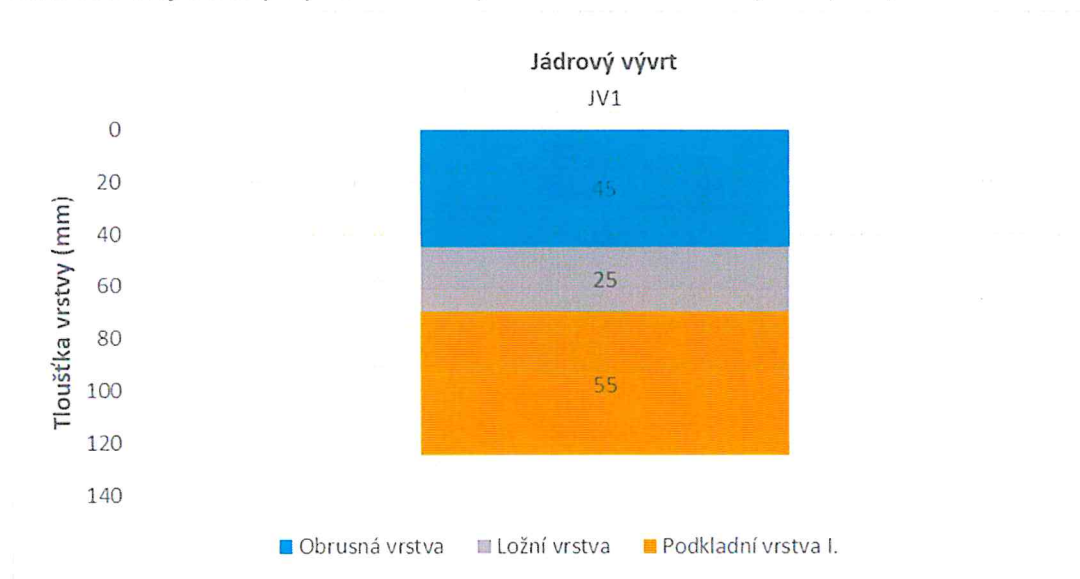
Obrázek 2 Graf tloušťky asfaltem stmelených konstrukčních vrstev jádrových vývrtů

- Tloušťka zjištěných asfaltem stmelených vrstev v JV1 je 125 mm.
- Obrusná vrstva byla zjištěna v tloušťce 45 mm
- Pod ní byla zastižena ložní vrstva v tloušťce 25 mm a podkladní vrstva v tloušťce 55 mm
- Všechny vrstvy byly dokonale spojeny
- Odebraná podkladní vrstva byla podrobena extrakci na rozbor zrnitosti a obsahu pojiva, protokol o provedených zkouškách v příloze D

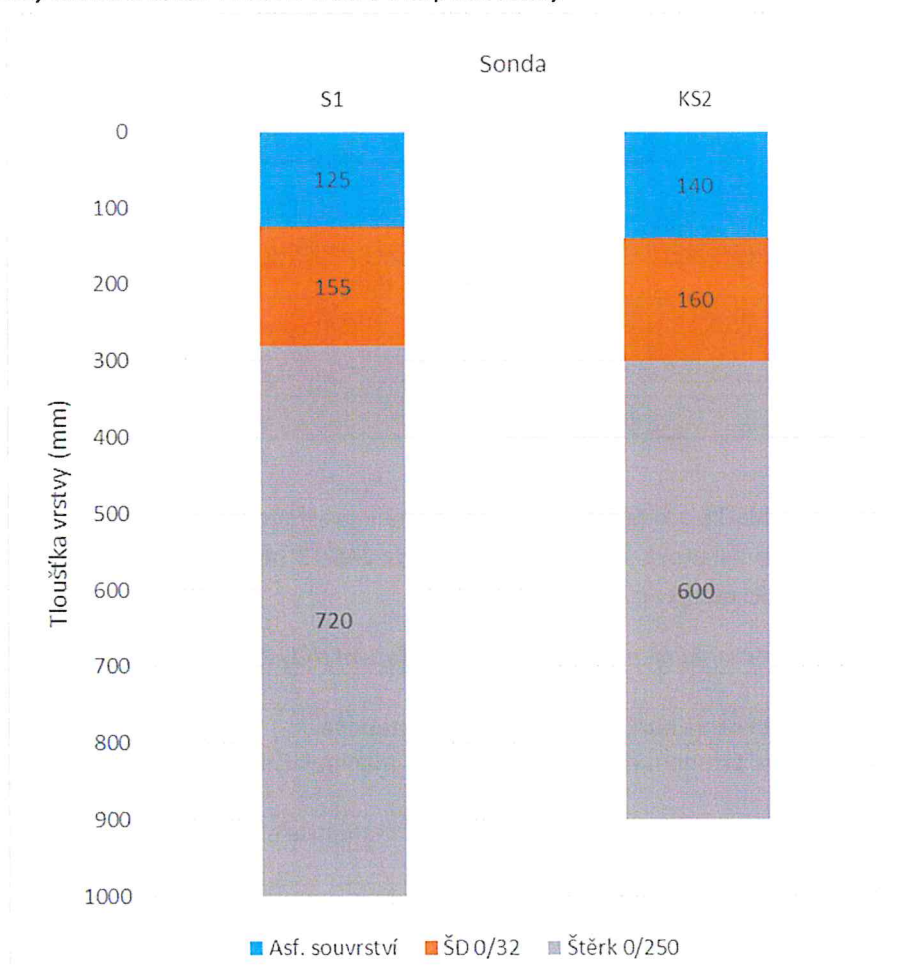
Obrázek 3 Graf tloušťky konstrukčních vrstev z vrtané a kopané sondy

Pod podkladní asfaltem stmelenou vrstvou se nacházela nestmelená podkladní vrstva štěrkodrtě ŠD frakce 0/32 v tloušťce 155 a 160 mm. Pod ní byla zjištěna vrstva štěrkového charakteru s velikostí zrna 0/250 mm v tloušťce 300 – 320 mm. V aktivní zóně vozovky byla zjištěna zemina typu G2 GP štěrku špatně zrněný. Zemina G2 GP je nenamrzavá zemina, která je podmíněčně vhodná do násypu a do podloží vozovky. Předpokládané charakteristiky zeminy jsou uvedeny v TP 170. Modul přetvárnosti  $E_{def,2}$  by se měl pohybovat mezi 70 MPa až 120 MPa, poměr únosnosti po uložení

- Tloušťka zjištěné podkladní vrstvy ŠD byla 155 a 160 mm (v průměru 155 mm).
- Tloušťka zjištěné podkladní vrstvy ze Š 0/250 byla 300 – 320 mm (v průměru 310 mm)
- Podloží vozovky tvoří šterkovitá zemina typu G2 GP.
- Poměr únosnosti CBR zeminy z podloží má hodnotu 60,4 %.

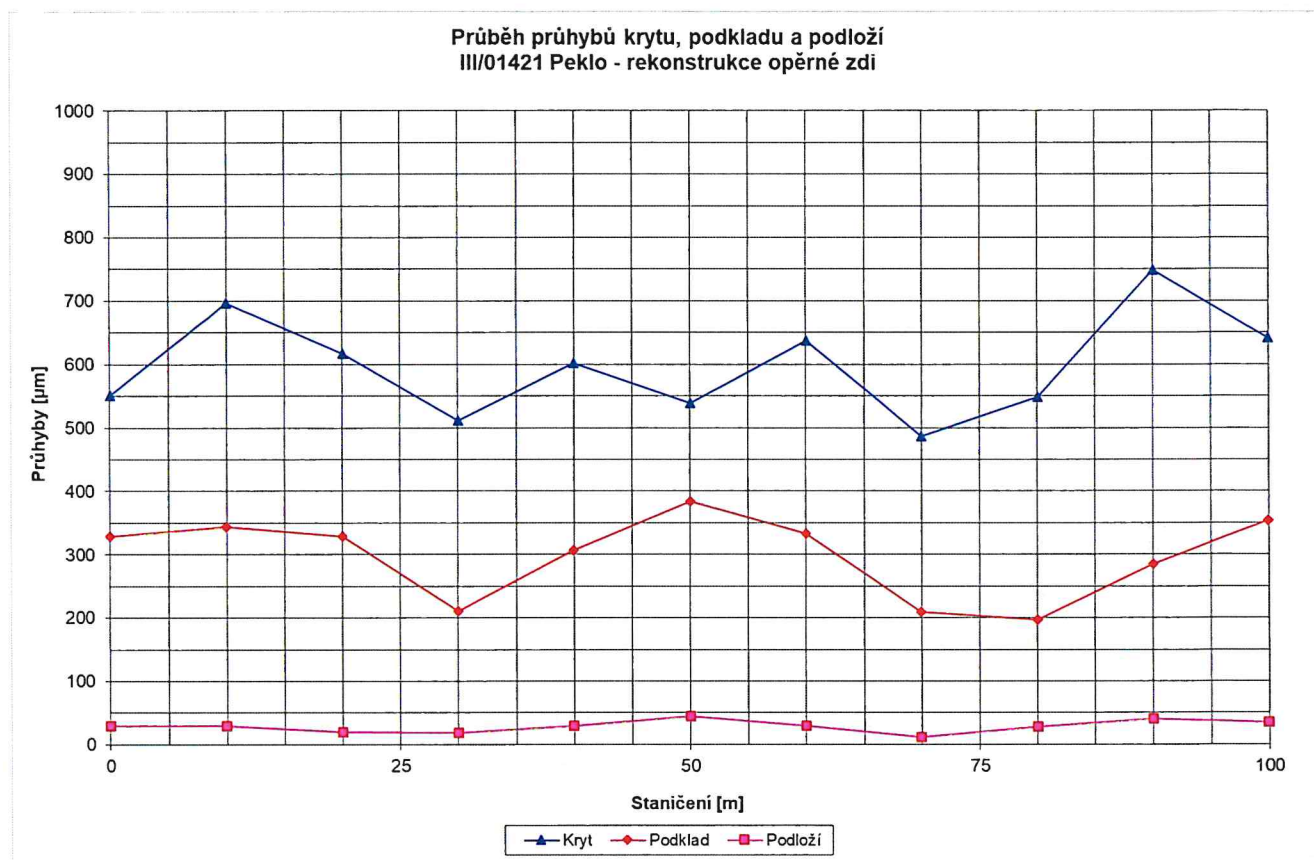
Obrázek 4 Graf průběhů průhybů krytu, podkladu a podloží

Průhyby vozovky silnice III/01421 zjištěné na snímači přímo v místě působení rázového pulzu se v posuzovaném úseku pohybují od 487  $\mu\text{m}$  do 749  $\mu\text{m}$ , průměrná hodnota je 598  $\mu\text{m}$ .

Modul pružnosti E1 reprezentuje asfaltovým pojivem stmelené vrstvy vozovky. Byly stanoveny hodnoty modulů pružnosti v rozpětí 275 MPa až 5 490 MPa, průměrná hodnota 1 710 MPa.

Modul pružnosti E2 reprezentuje nestmelenou část konstrukce vozovky. Byly stanoveny hodnoty modulů pružnosti v rozpětí 91 MPa až 710 MPa, průměrná hodnota 217 MPa.

Modul pružnosti Ep reprezentuje podloží vozovky. Byly stanoveny hodnoty modulů pružnosti v rozpětí 67 MPa až 225 MPa, průměrná hodnota 108 MPa.

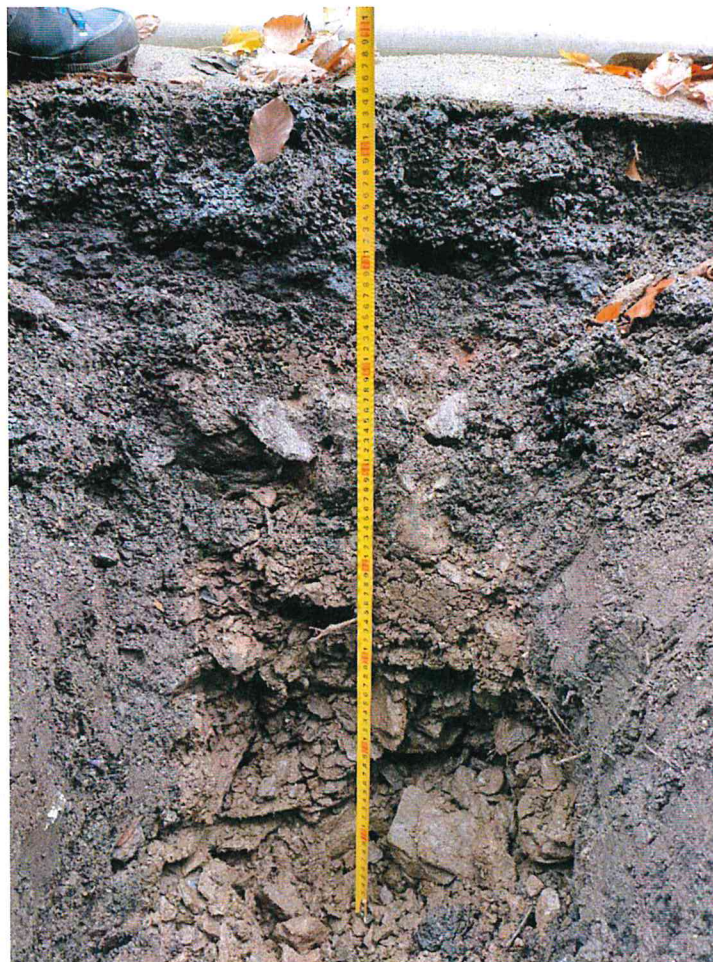
K S2 (sonda na stavbě)

Sonda	Staničení (provozní)	Asf. souvrství	ŠD 0/32	Štěrka 0/250	Poznámka
S1	4,525	0-125	125-280	280-1000	pravá strana; 0,7 m od kraje
KS2	4,510	0-140	140-300	300-900	levá strana; v poruše
