**Diagnostika vozovky
Silnice II/308 Slatina – hr. okr. Rychnov
(km 3,765 – 12,997)**

**Zpráva pro
Údržba silnic Královehradeckého kraje a.s.
Kutnohorská 59
500 04 Hradec Králové**

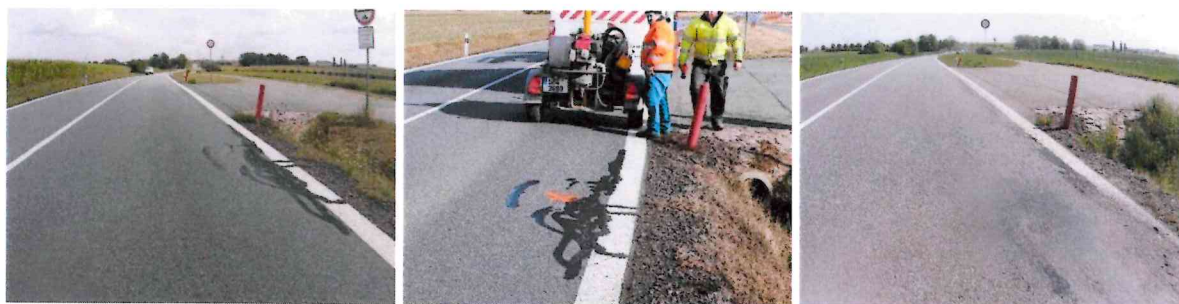
2019, 2020 (ošetřené podélné rozvětvené trhliny), 2022 (provizorní vysprávka v síťových trhlín, deformace)

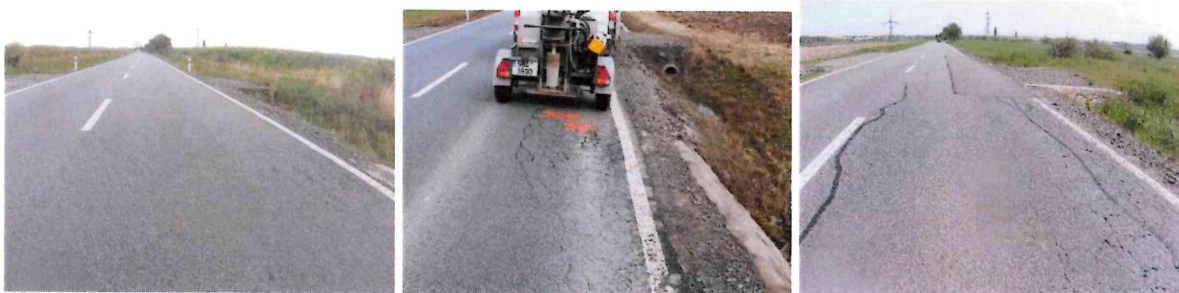
2019 (mozaikové trhliny), 2020 (síťové trhliny, deformace), 2022 (síťové trhliny, deformace, nová vysprávka)

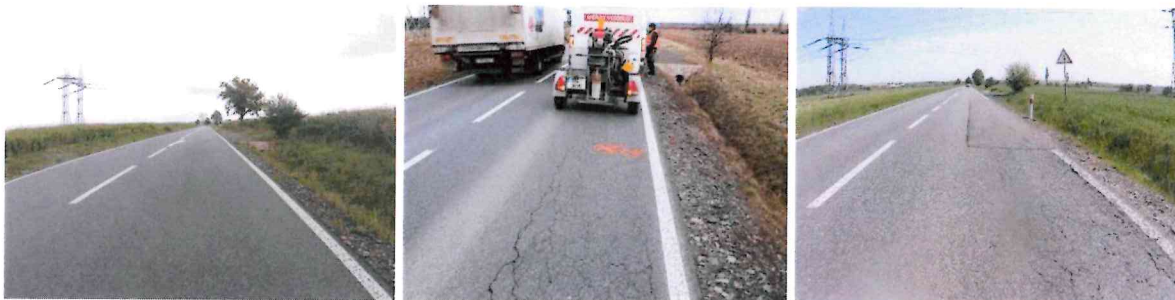
2019 (bez porušení), 2020 (síťové trhliny, deformace), 2022 (síťové trhliny – vývoj před a za výpravkou)

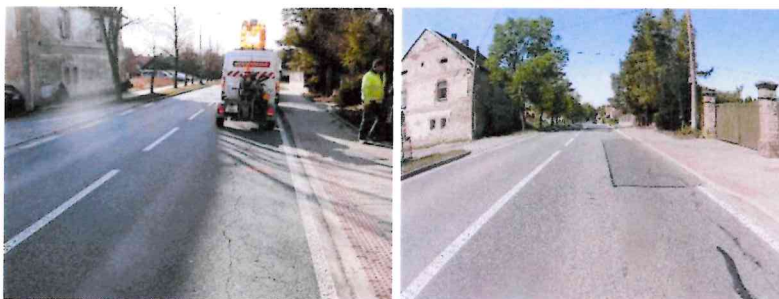
2020 (mozaikové / síťové trhliny, deformace), 2022 (síťové trhliny – vývoj před a za výpravkou)

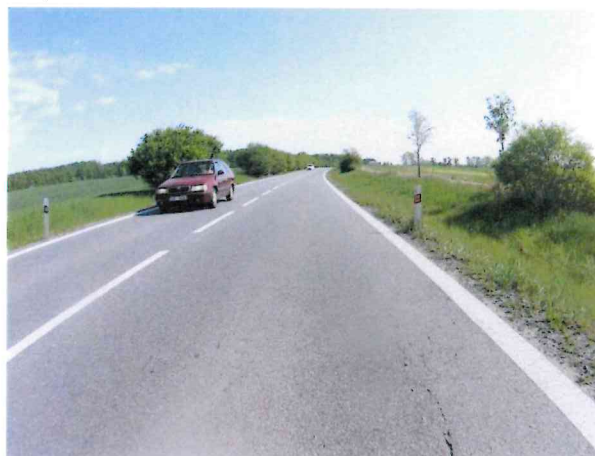
Mozaikové trhliny

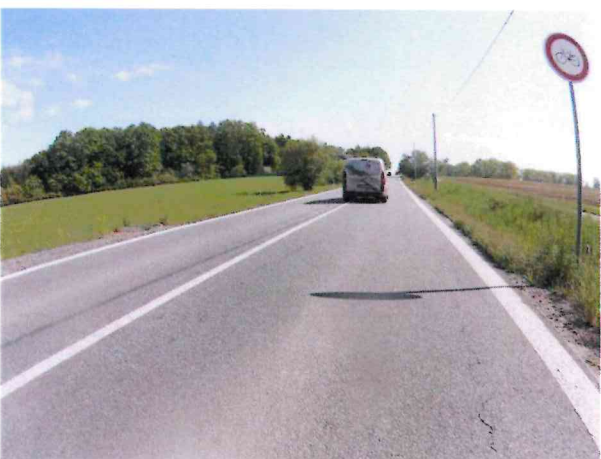
Podélná trhlina

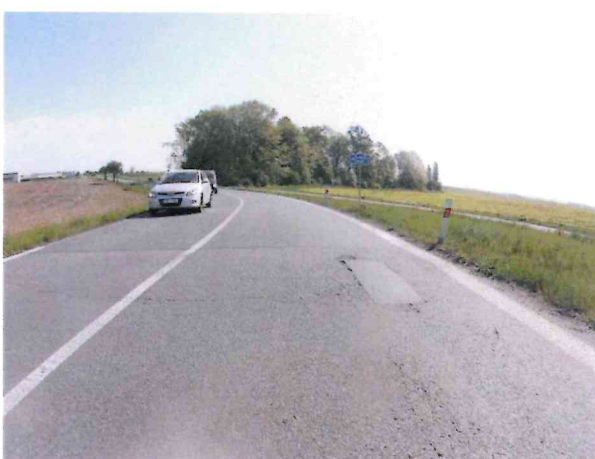
Konec úseku, mozaikové trhliny, vyspráva

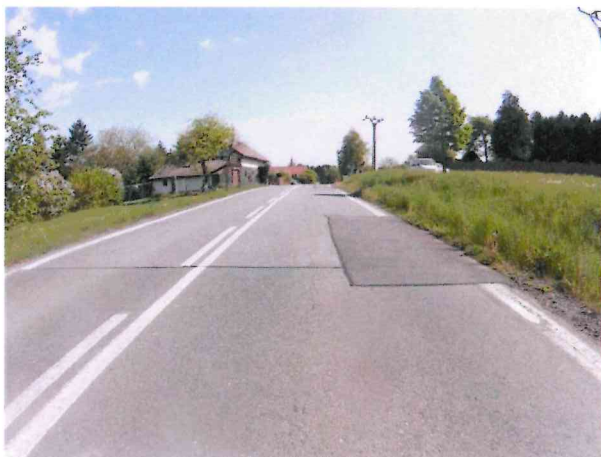
Začátek úseku, vysprávka

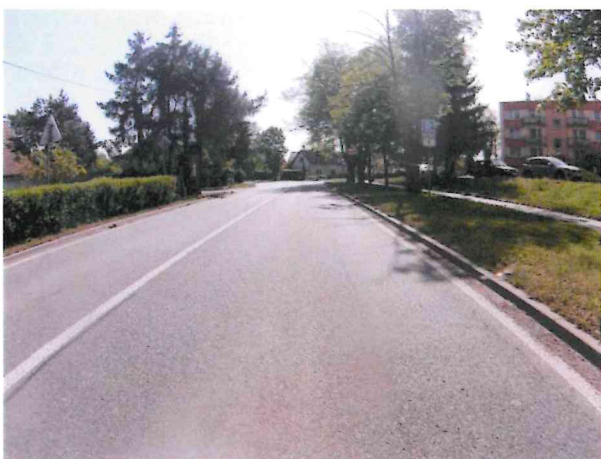
Podélná trhlina

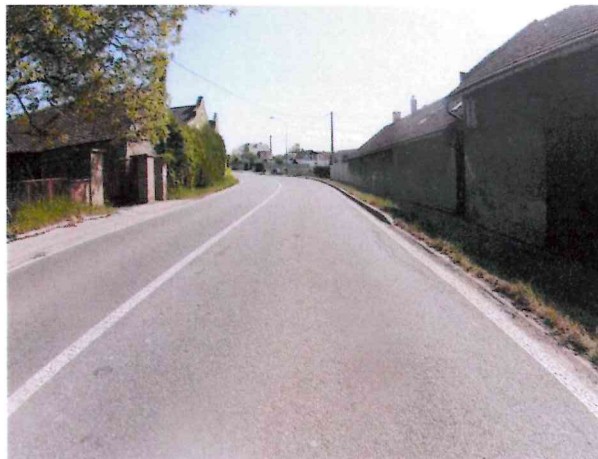
Podélné trhliny

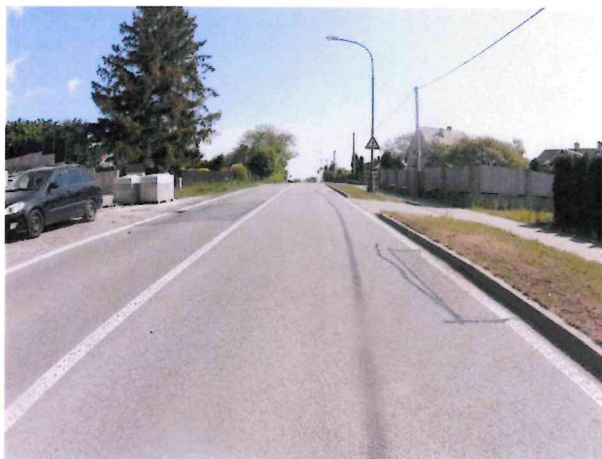
Mozaikové trhliny, vysprávkky

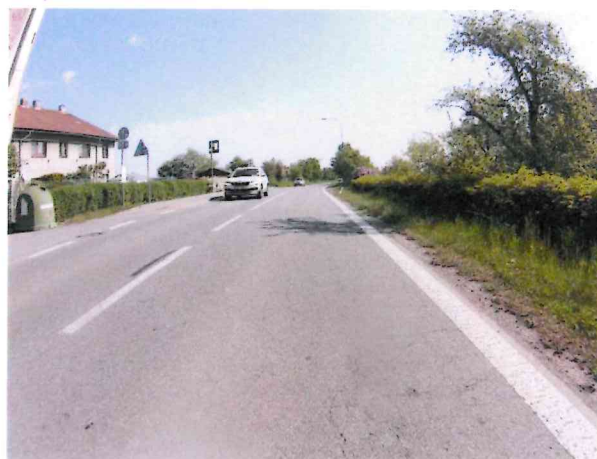
Mozaikové trhliny

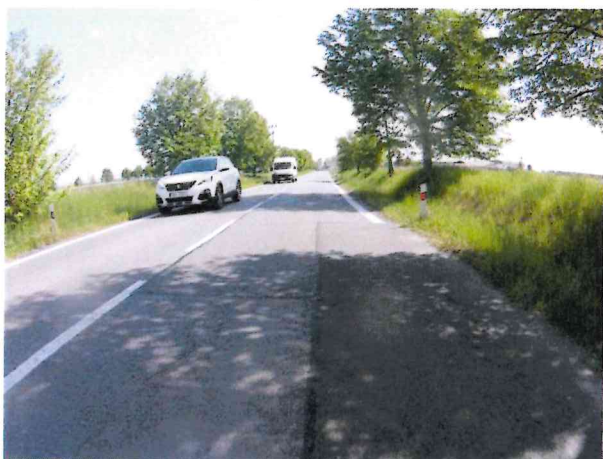
Začátek úseku, mozaikové trhliny, vysprávka

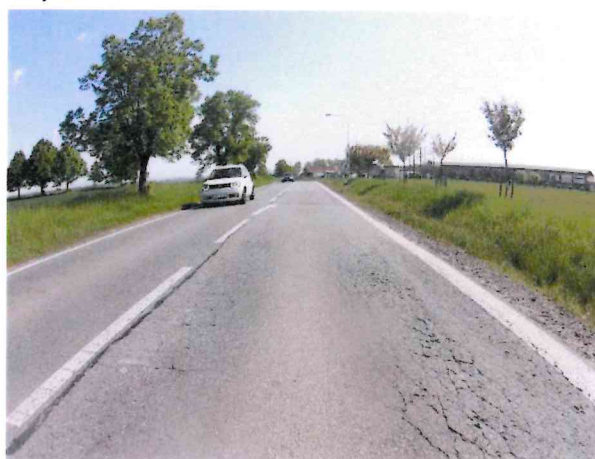
Síťové trhliny, vysprávka

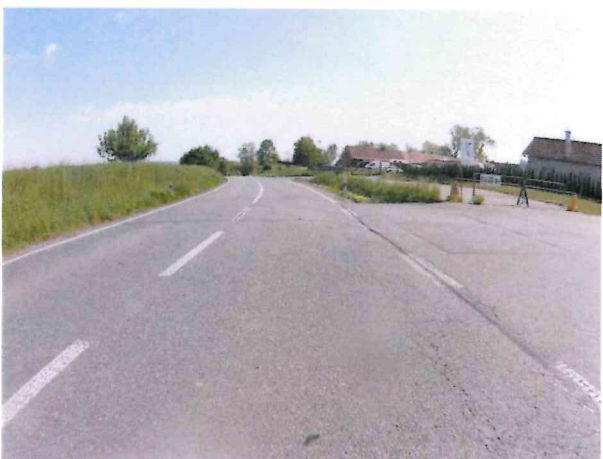
Mozaikové trhliny, vysprávka

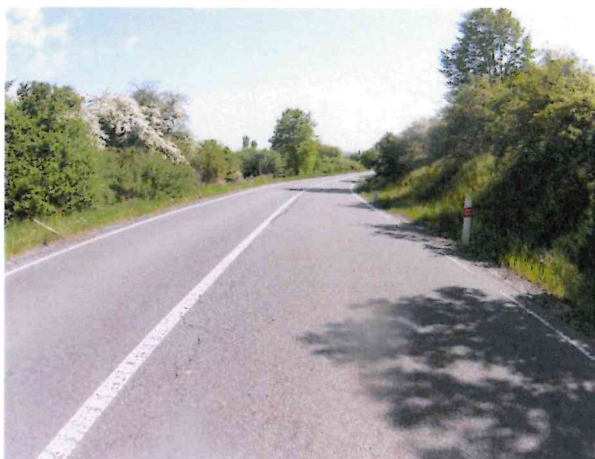
Mozaikové trhliny

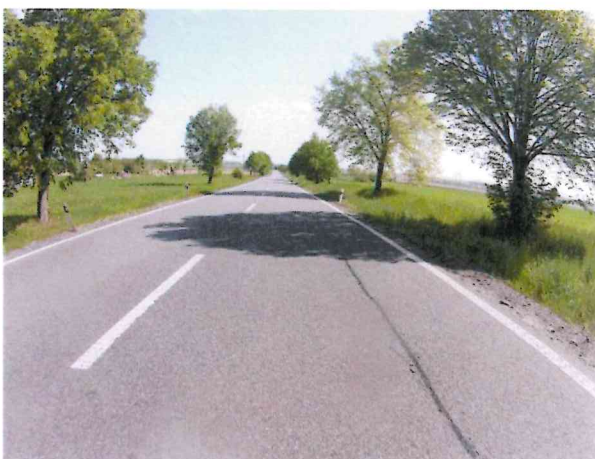
Podélná trhlinka

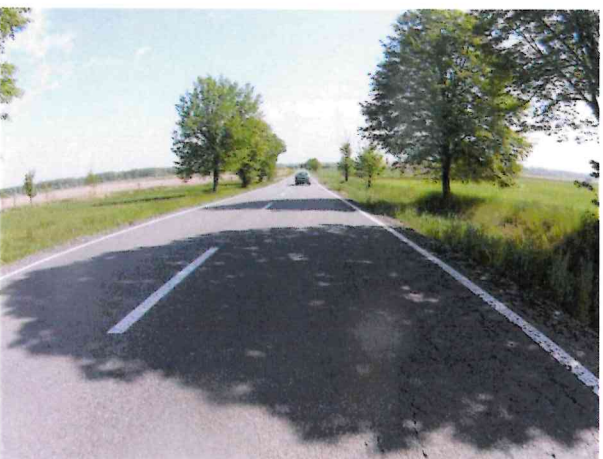
Mozaikové trhliny

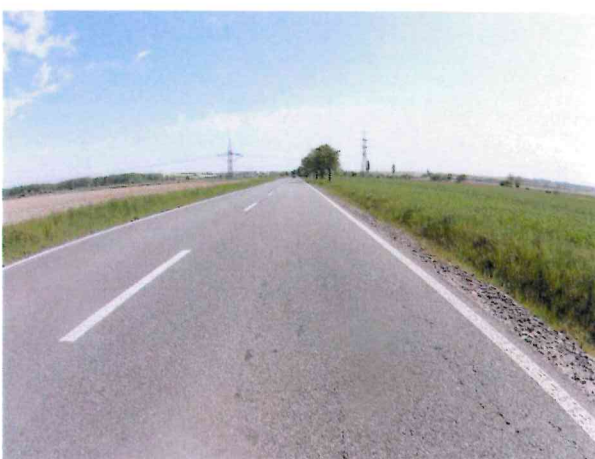
Mozaikové trhliny

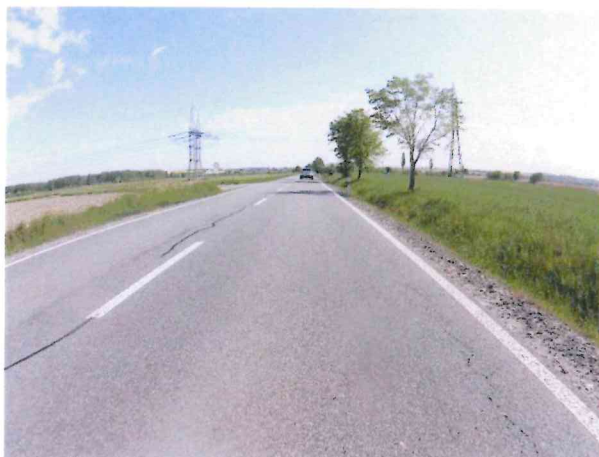
Podélné rozvětvené trhliny

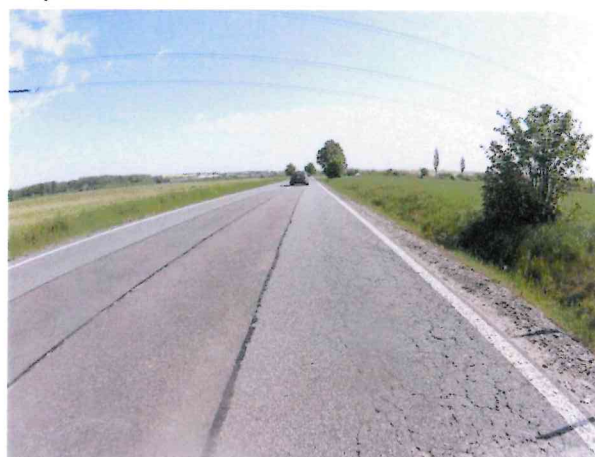
Síťové trhliny

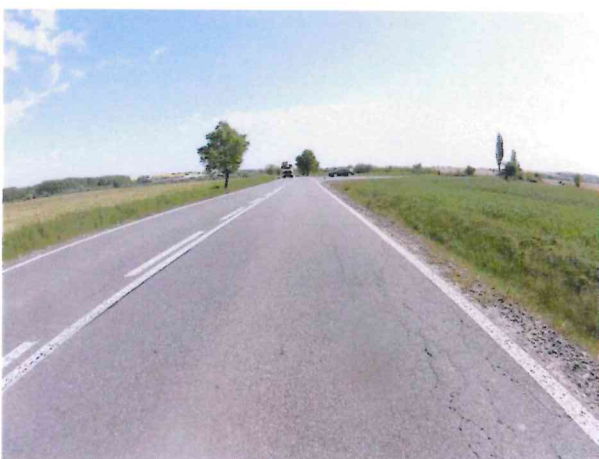
Mozaikové trhliny

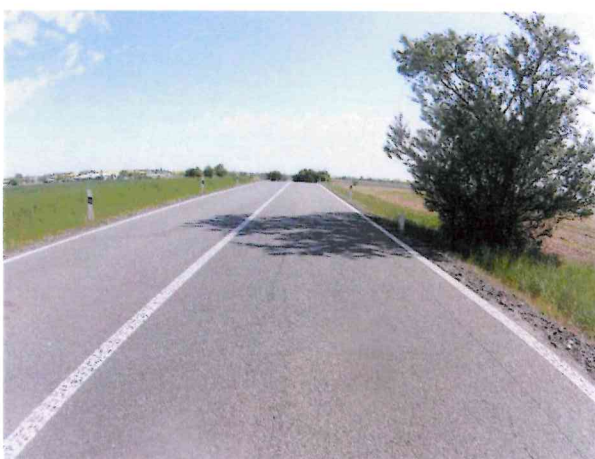
Podélné trhliny

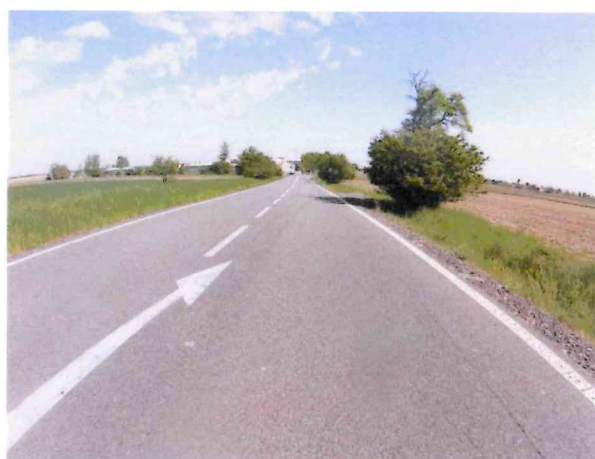
Podélná trhlina

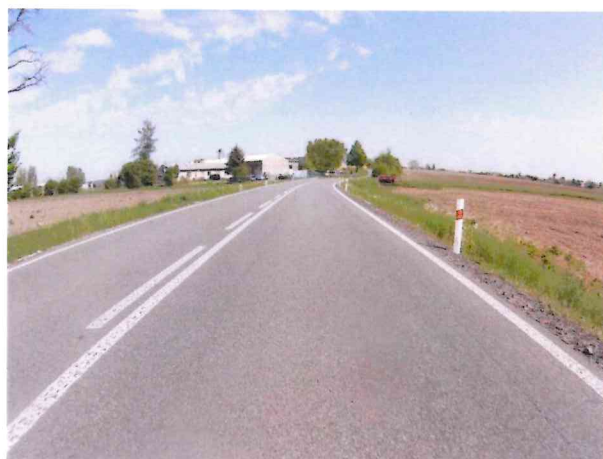
Podélná trhlina

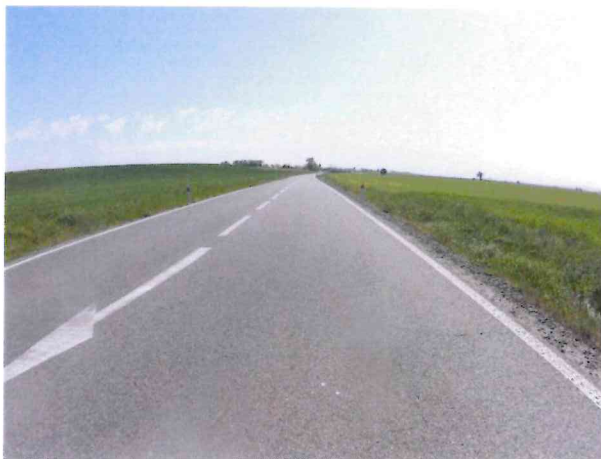
Příčná trhlina

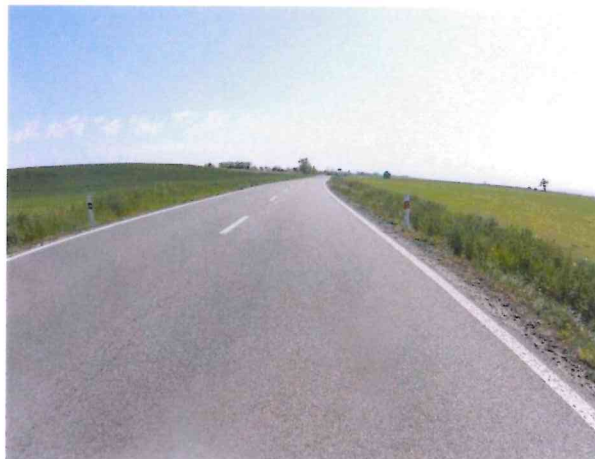
Podélná trhlina

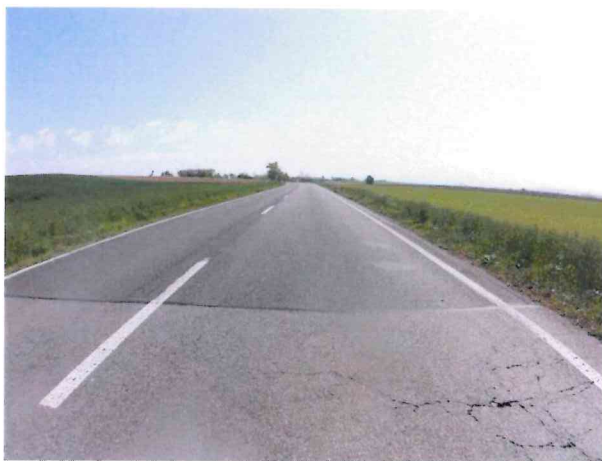
Konec úseku, výtluk, mozaikové trhliny

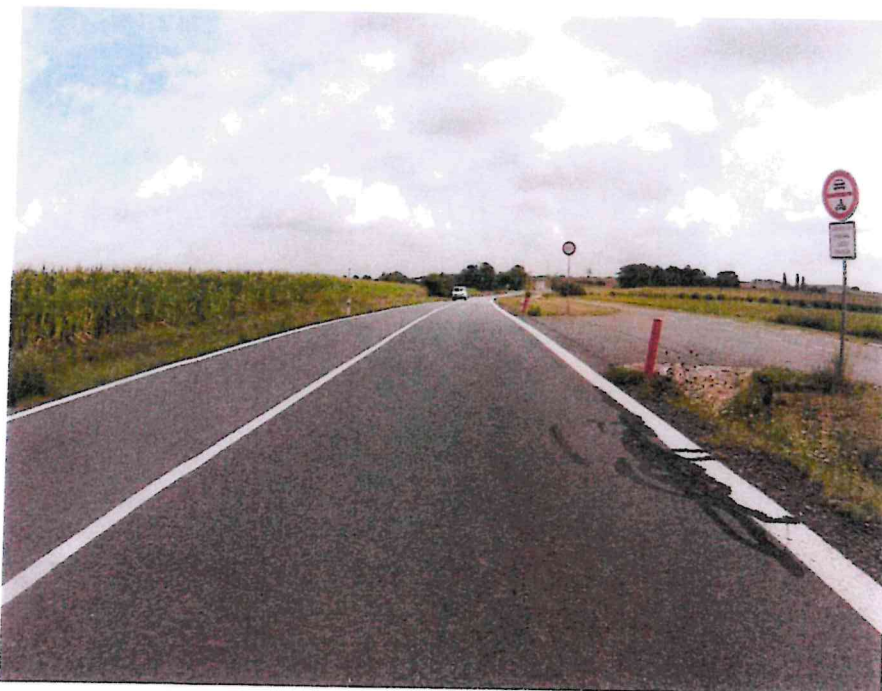
Obr.1: Podélné rozvětvené trhliny (stav k srpnu 2019)

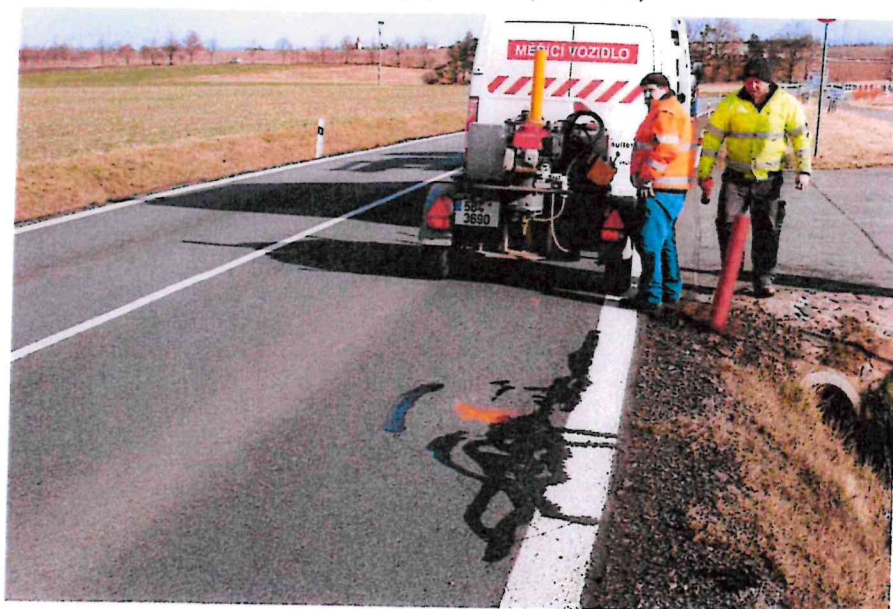
Obr.2: Podélné rozvětvené trhliny (stav k únoru 2020)

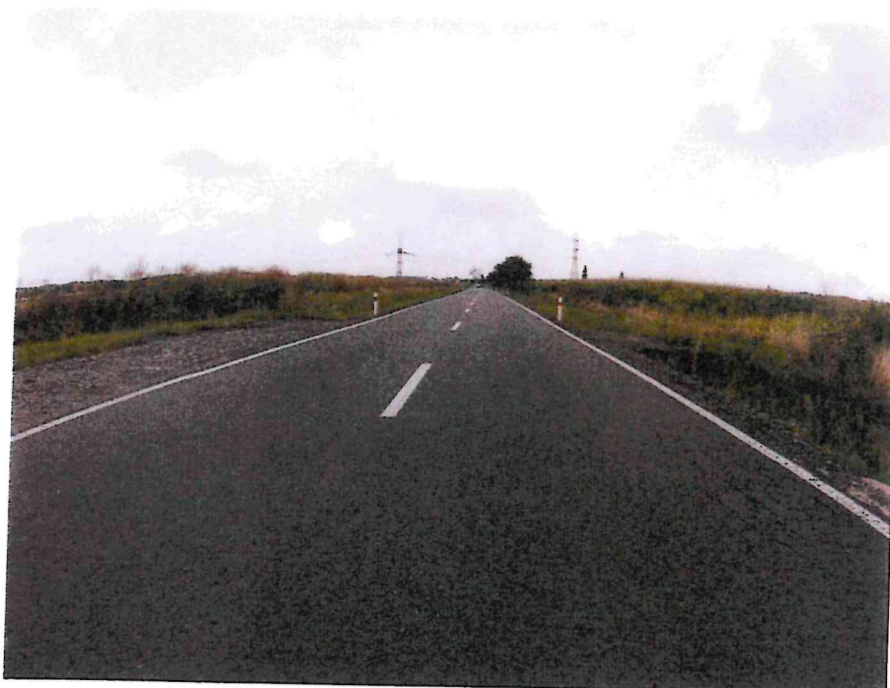
Obr.3: Mozaikové trhliny (stav k srpnu 2019)

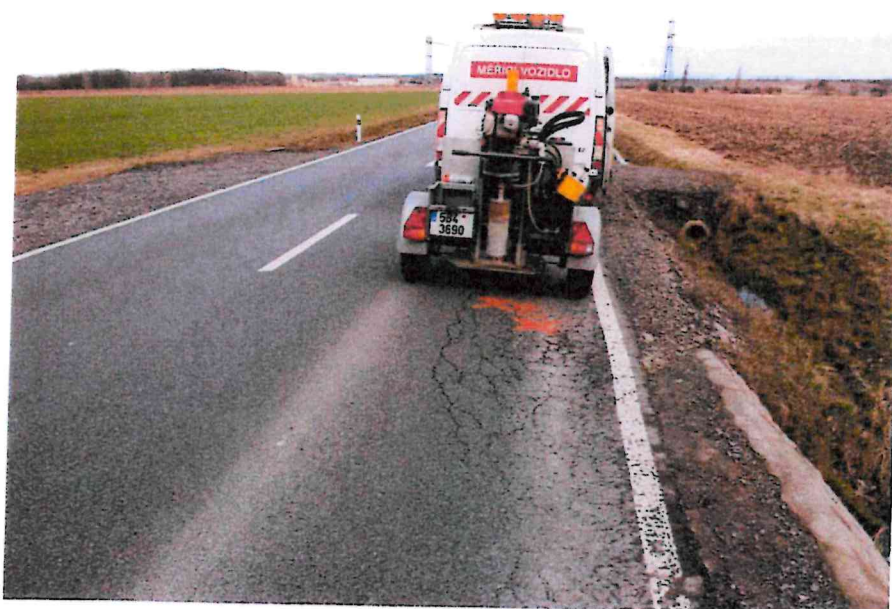
Obr.4: Mozaikové trhliny (stav k únoru 2020)

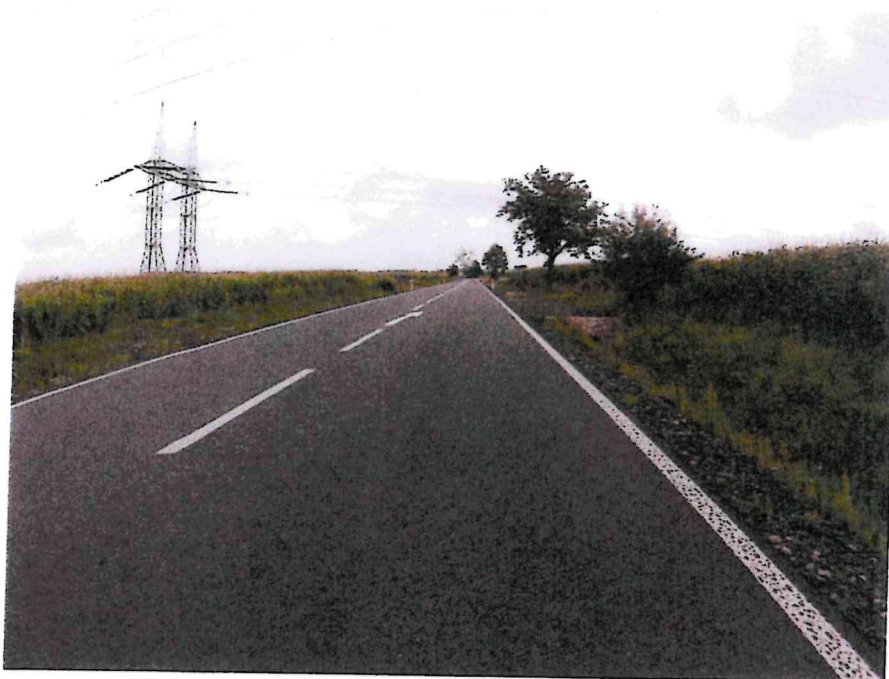
Obr.5: Bez porušení (stav k srpnu 2019)

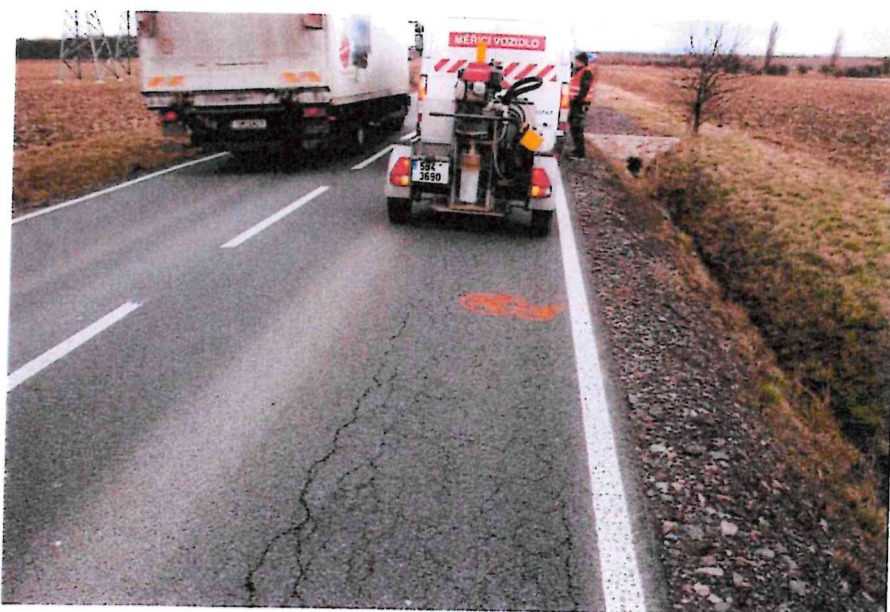
Obr.6: Mozaikové (síťové) trhliny (stav k únoru 2020)

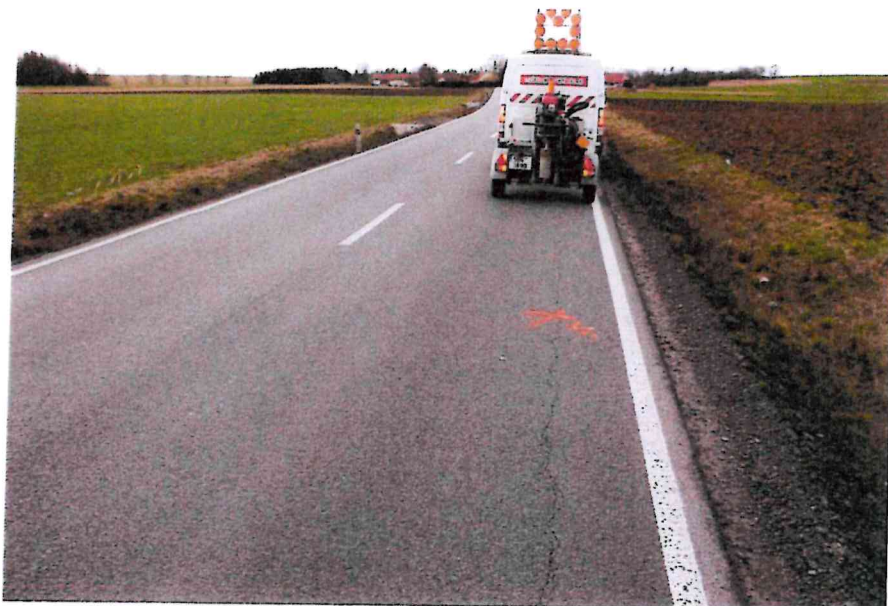
Obr.7: Podélná trhлина (stav k únoru 2020)

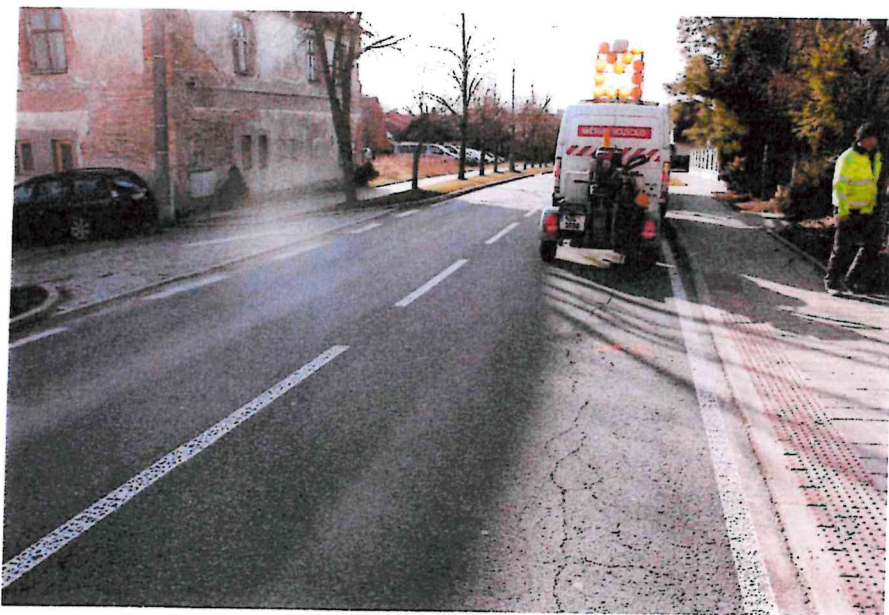
Obr.9: Mozaikové (síťové) trhliny (stav k únoru 2020)
