ZNALECKÝ POSUDEK

ZNALECKÝ ÚSTAV: Vysoké učení technické v Brně, Fakulta stavební
Veveří 331/95, 602 00 Brno
IČ: 00216305

PŘEDMĚT: Posouzení příčin poruch silnice II/308 HK, Slatina
– Černilov – hranice okresu Rychnov nad
Kněžnou, I. a II. Etapa

DATUM: 22. 05. 2023

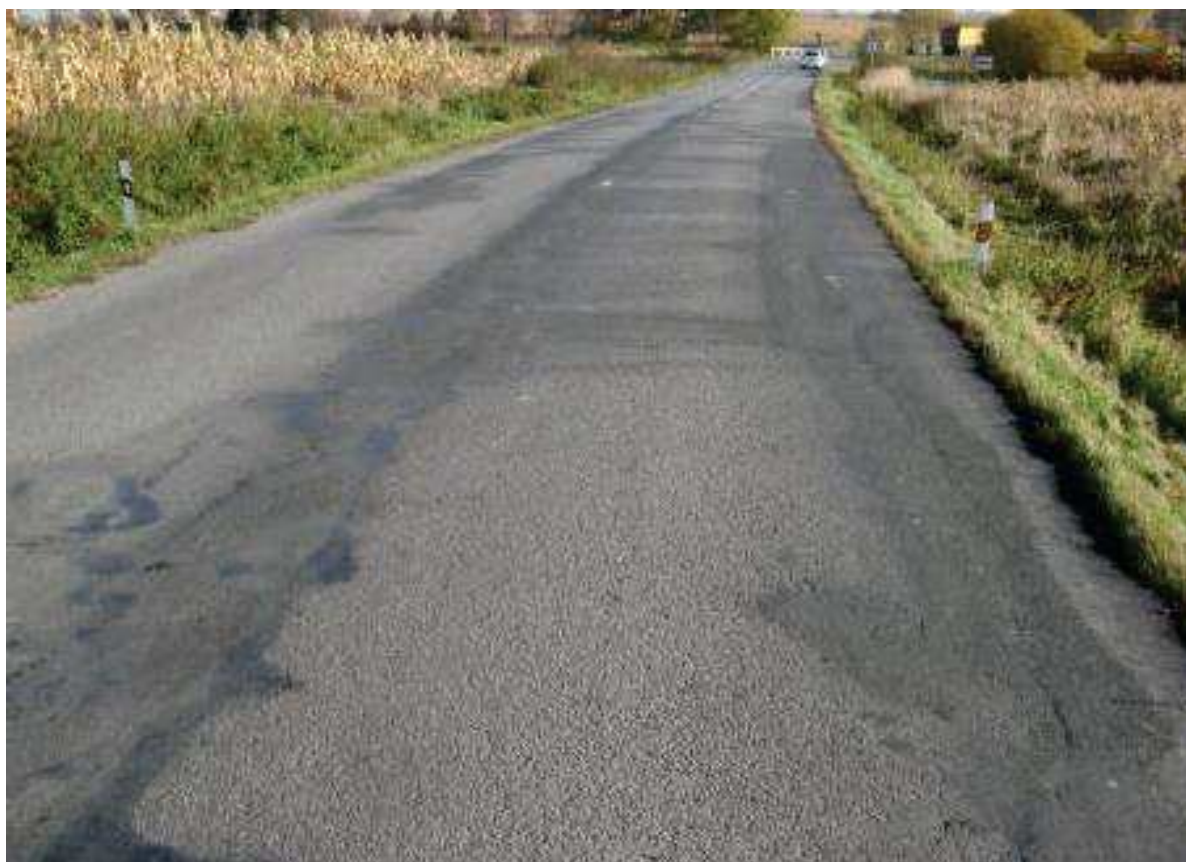
Fotografie 1, km 5,710 - Velkoplošné vysprávkování tryskovou metodou (tj. postřik asfaltem a posyp drtí velikosti 4/8 mm) podél okrajů vozovky a trhlin příčných, nepravidelných a mozaikových

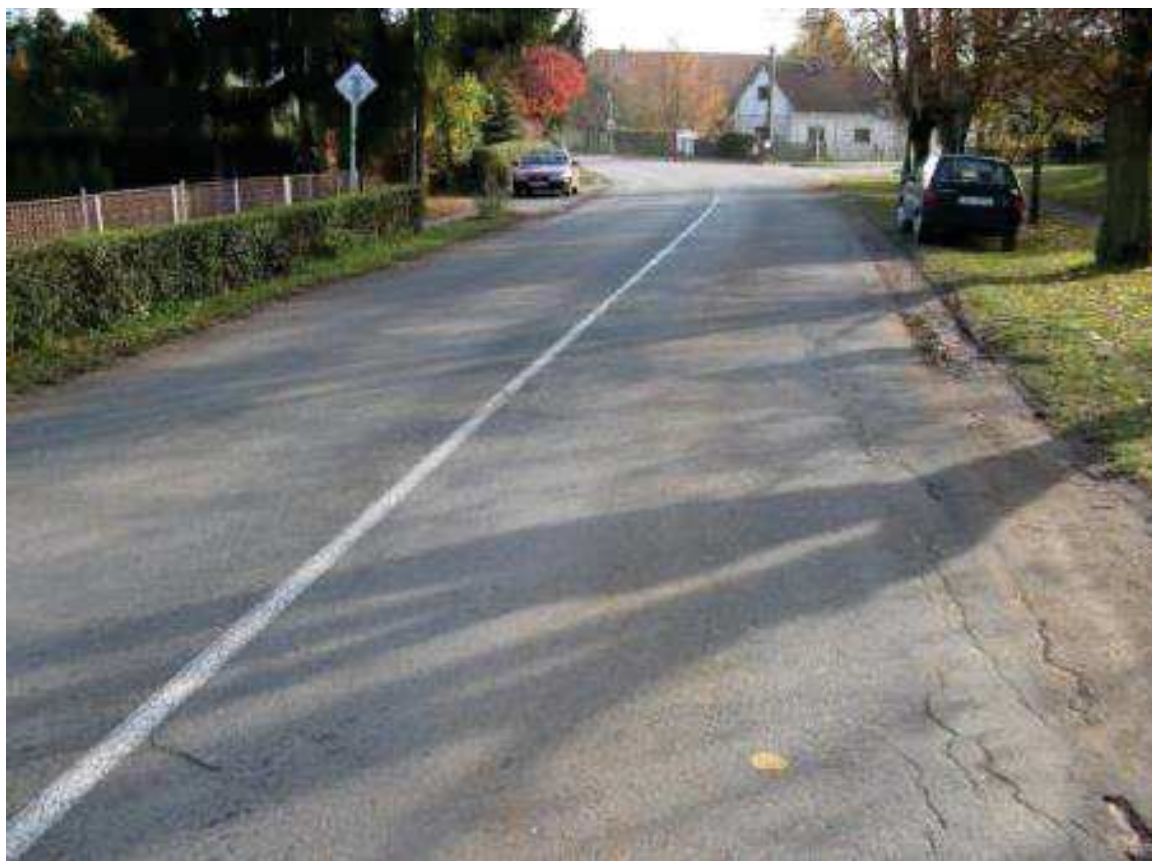
Fotografie 2, km 7,910 - Síťové trhliny na okraji vozovky po provedení vysprávký asfaltovou směsí

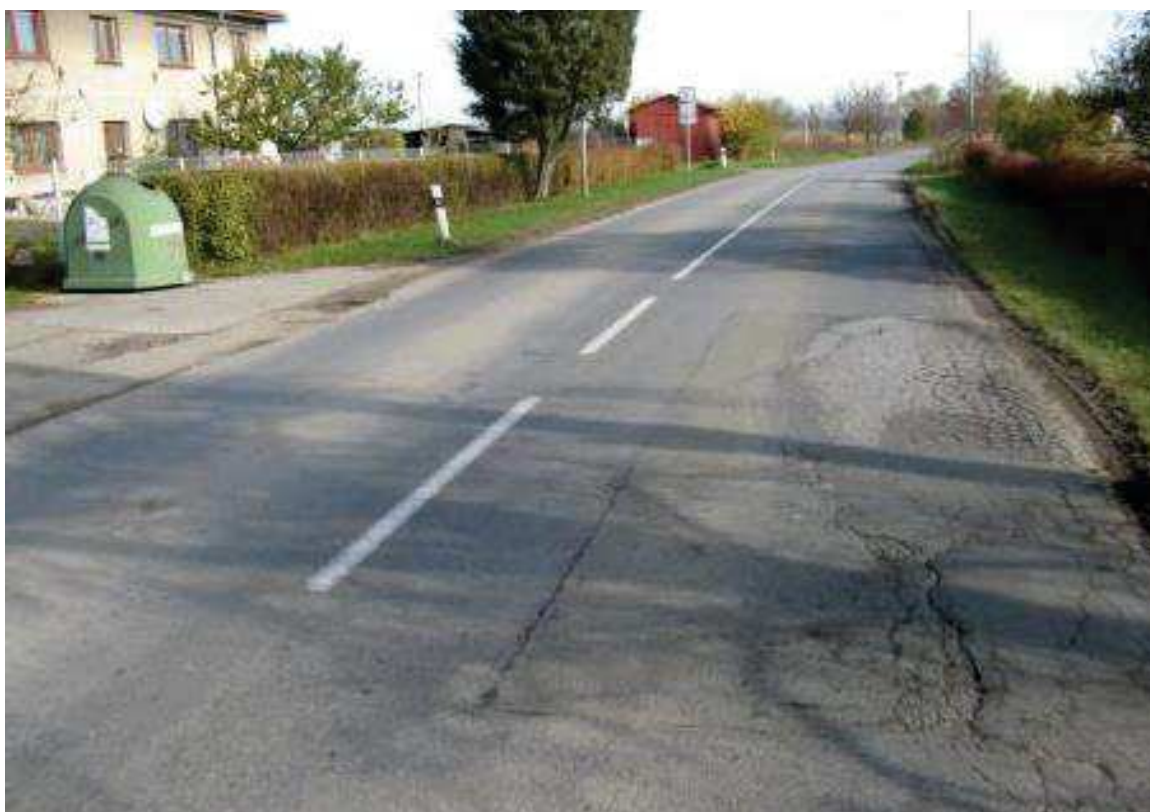
Fotografie 3, km 8,420 - Síťové trhliny a plošné deformace ve vysprávce (prolomení vozovky)

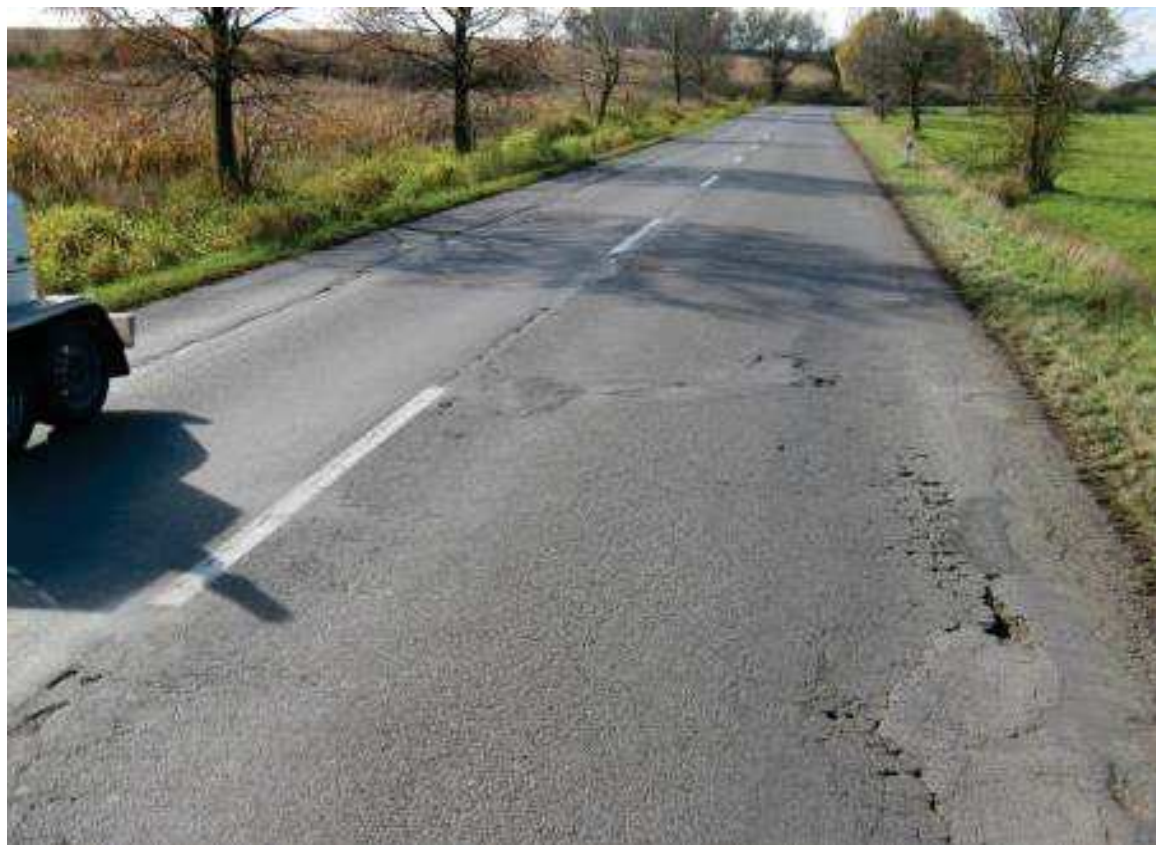
Fotografie 4, km 9,205 - Síťové trhliny a vysprávký asfaltovou směsí podél okrajů vozovky bez odvodňovacích příkopů.

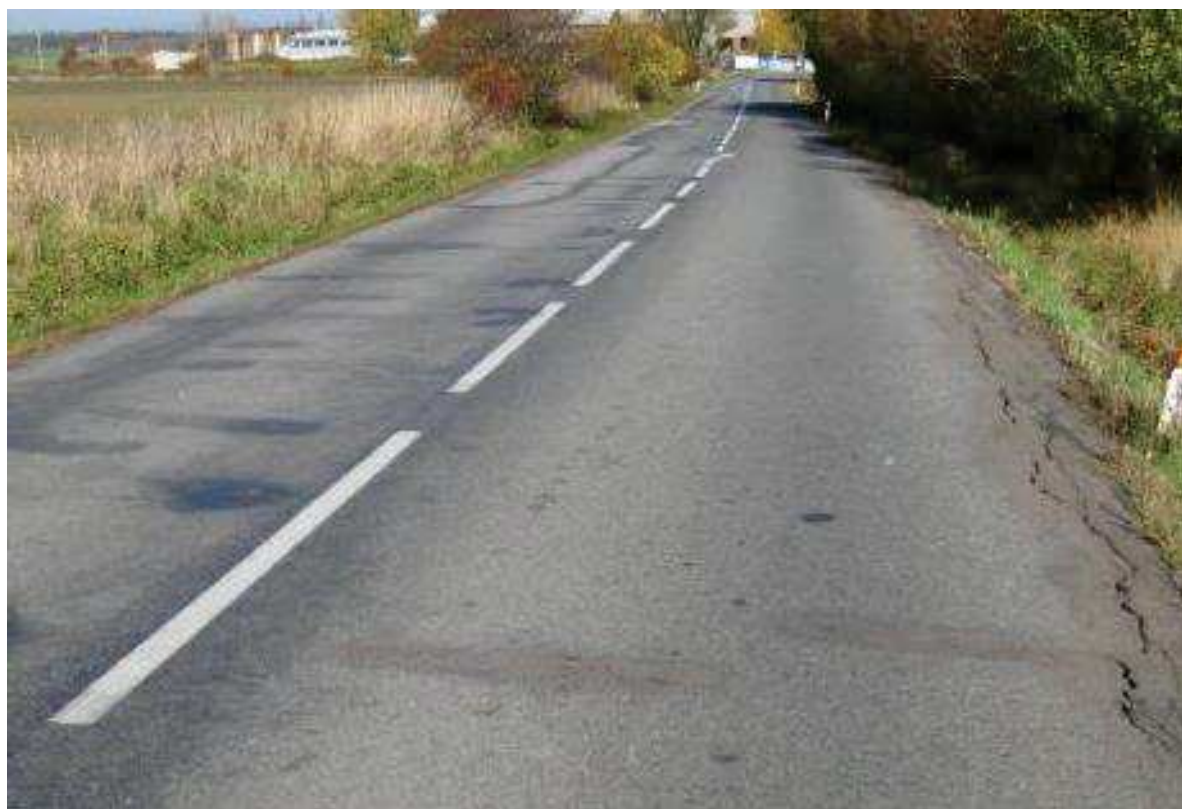
Fotografie 5, km 10,710 - Vpravo olamování okraje vozovky, vlevo vysprávký krátkých příčných a mozaikových trhlín.

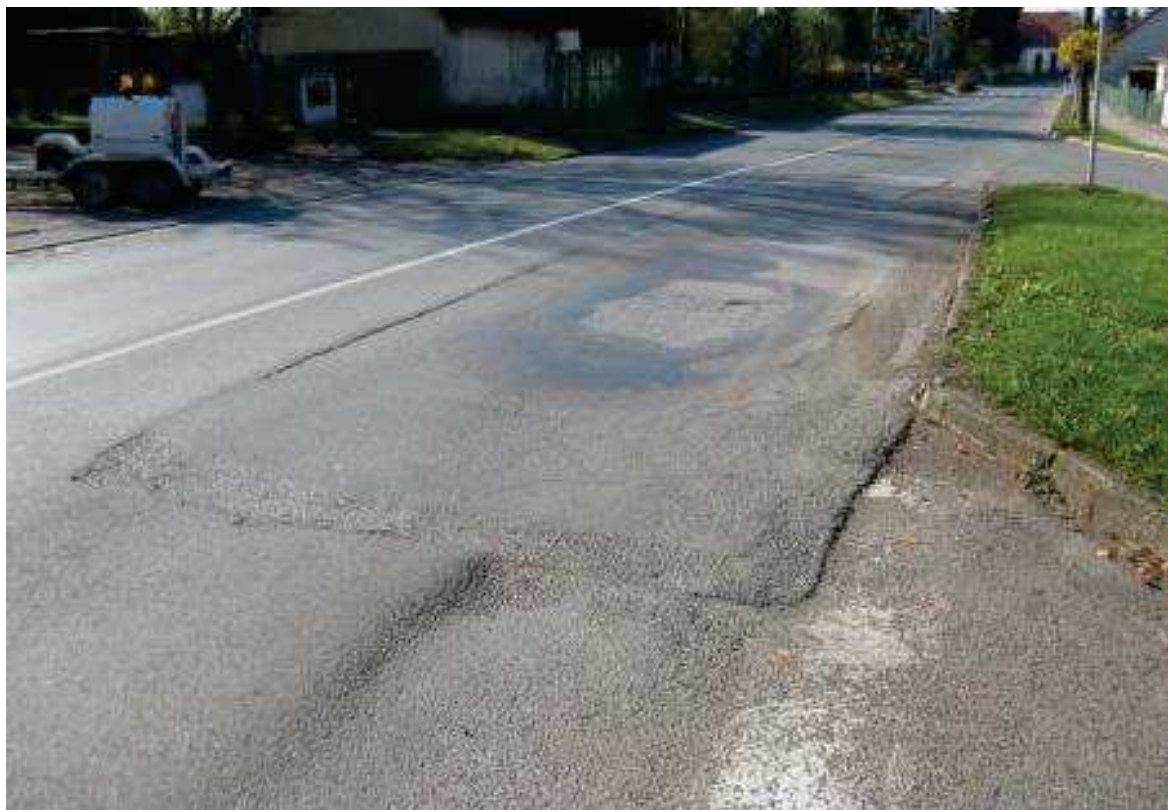
Fotografie 6, km 12,060 – Vysprávka asfaltovou směsí, opět se vyskytující síťové trhliny (prolomení vozovky).

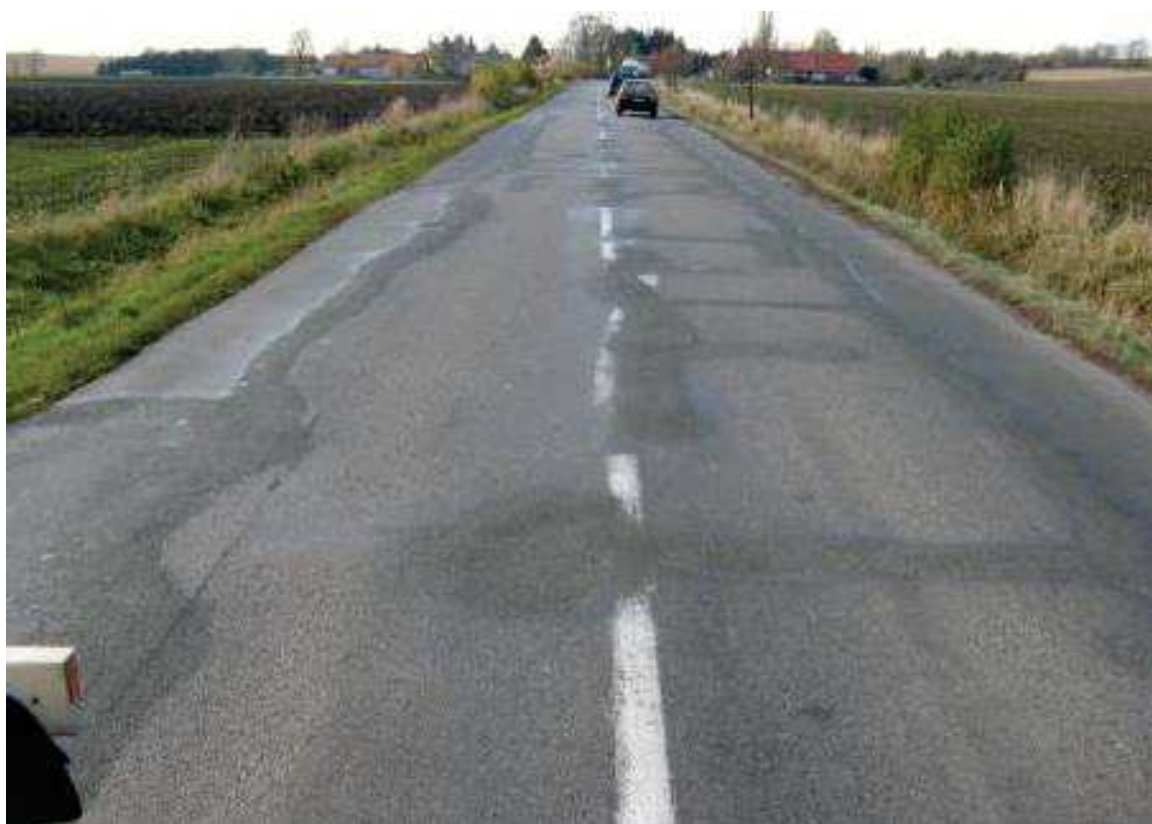
Fotografie 7, km 12,860 - Velkoplošné vysprávky okrajů vozovky asfaltovou směsí, příčné a podélné trhliny ošetřené tryskovou metodou.

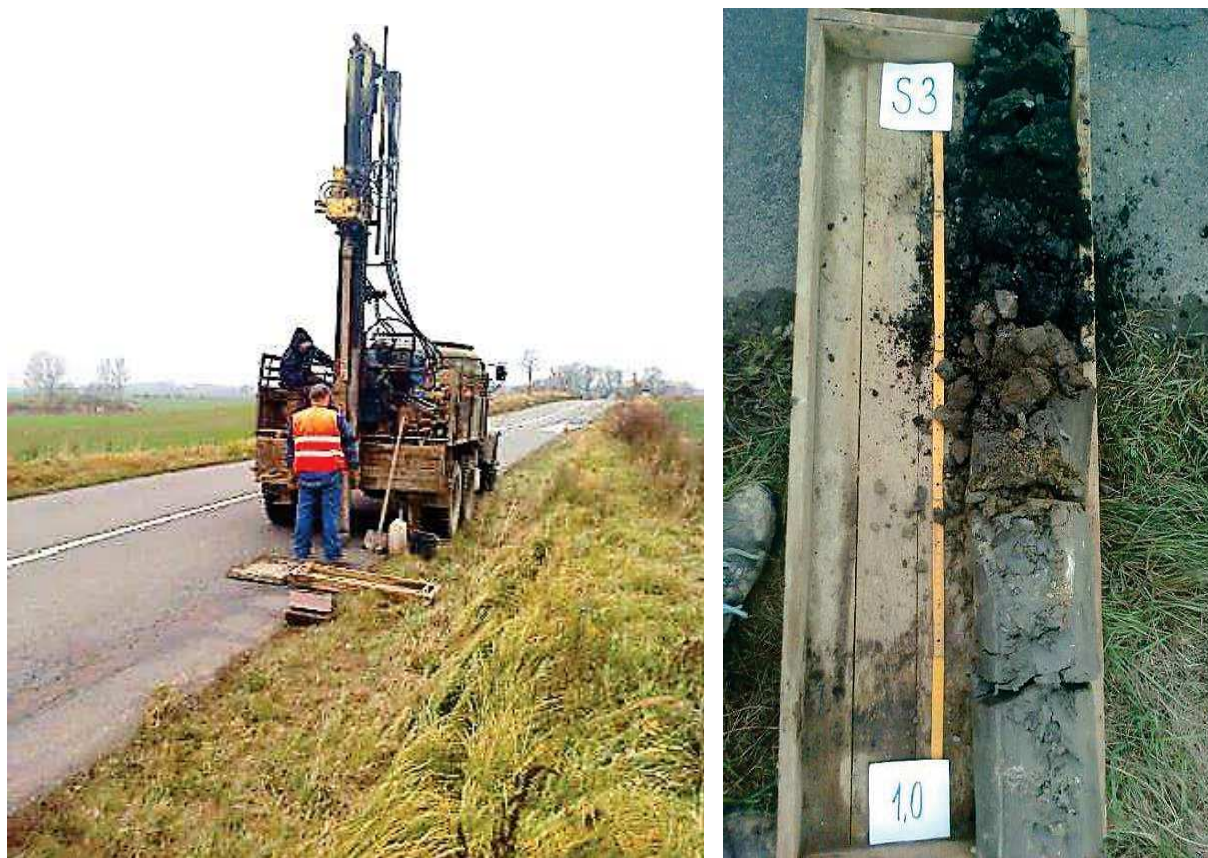
Umístění sondy S3 dokumentuje následující obrázek 6 s odebraným materiálem z vrtu nacházející se v dokumentaci sondy S3. Silnice je v daném místě v zářezu, bez odvodnění (nefunkční příkop) a vozovka vykazuje poruchy hlubokým poklesem kraje vozovky s výskytem trhlin. Je jasné, že v tomto místě musela povrchová voda, která neměla kam odtéci, proniknout přes poruchy vozovky a krajnici bez funkčního příkopu do vozovky a zeminy v podloží. V provedeném vrtu se pak tato voda shromáždila, byl konstatován průsak vody. Zemina měla zvýšenou vlhkost a byla vizuálně označena ve stavu tuhé konzistence. Také v sondě S9 byla nalezena zemina v tuhé konzistenci. Právě takové poruchy měla oprava vozovky podle diagnostiky vozovky [3][1] a projektové dokumentace [1] odstranit, provést sanaci okraje vozovky a opravit odvodňovací zařízení.

Obrázek 17 – Vrtaná sonda S3 v porušené vozovce, vozovka je v zářezu, příkop je deformovaný poklesem okraje vozovky. Odebraný materiál ze sondy: 30 cm jsou asfaltové vrstvy, 15 cm štěrk a 15 cm písek, podloží jílu prachovitý tuhé konzistence.

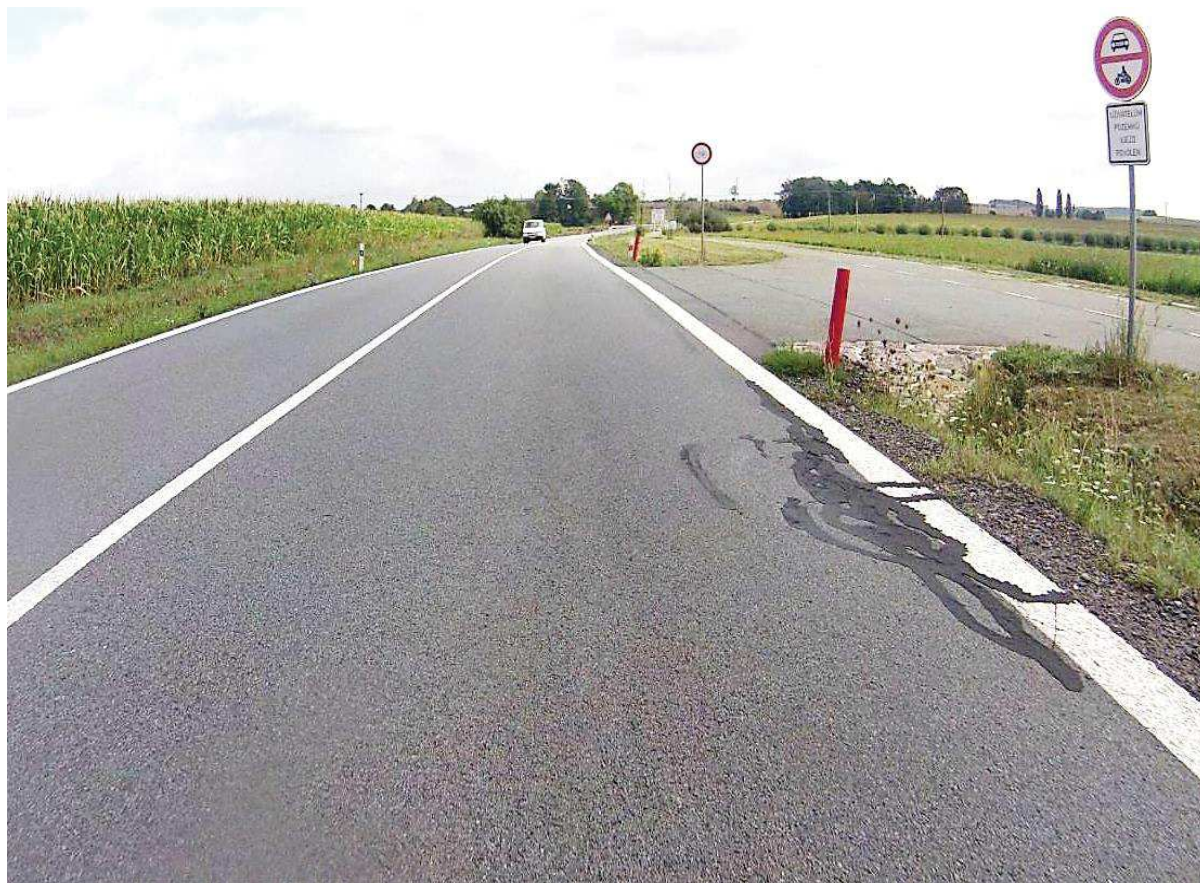
Obrázek 18 – Výrazná lokální porucha se síťovými trhlinami poklesem vozovky a deformací násypového tělesa, stav v srpnu 2019 (necelé 3 roky po dokončení stavby), km 5,888

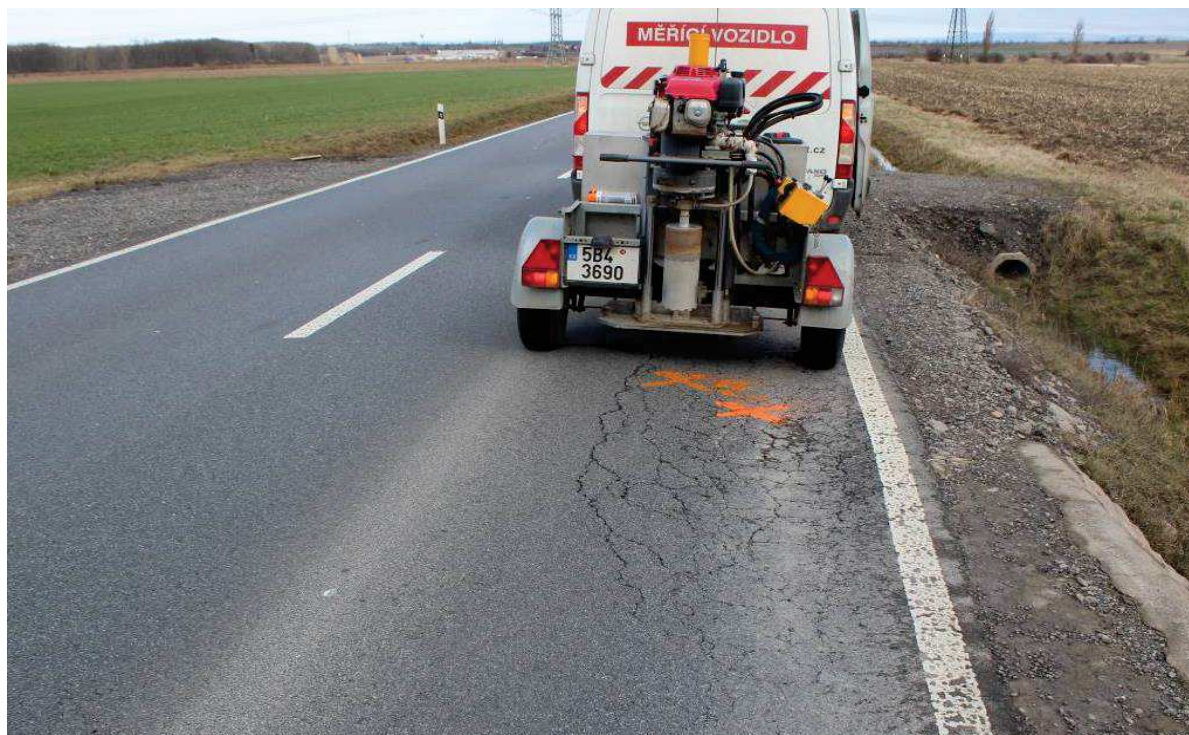
Obrázek 19 – Výrazná lokální porucha se síťovými trhlinami s poklesem vozovky až 50 mm včetně deformací násypového tělesa a příkopu, km 9,315

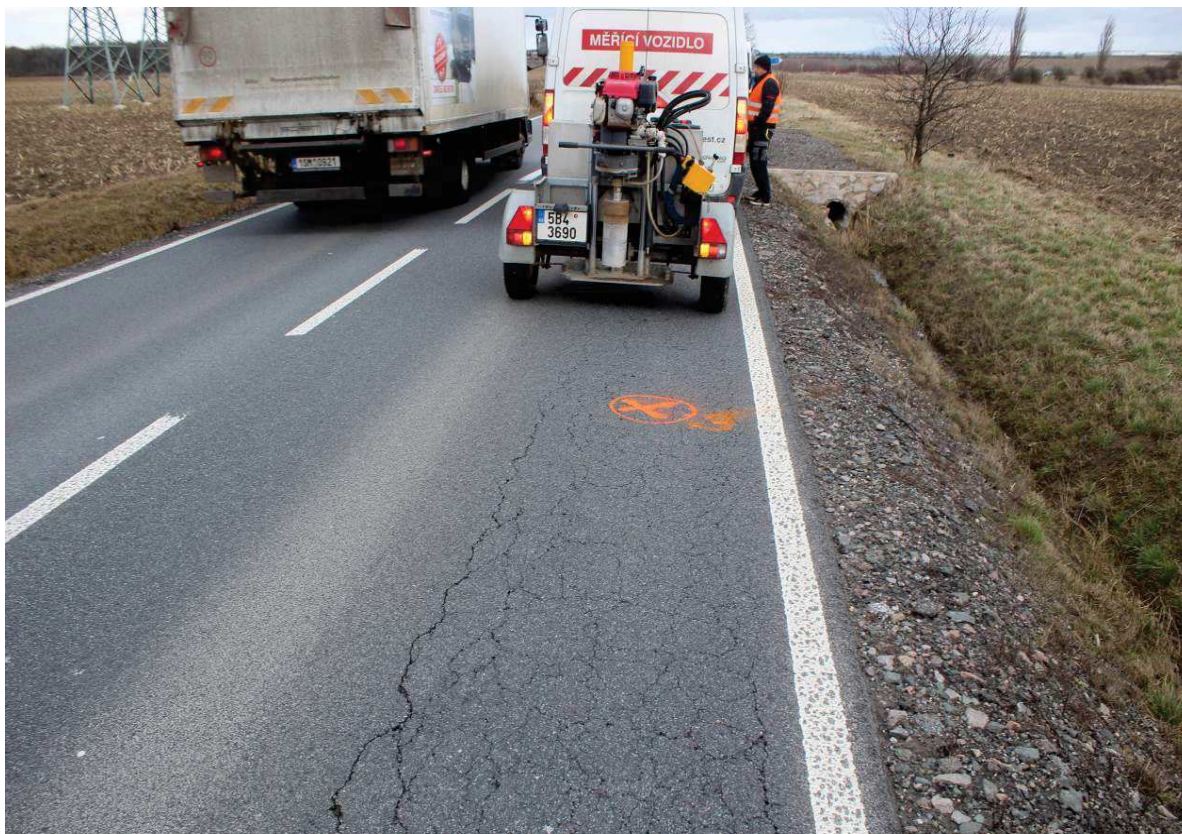
Obrázek 20 – Výrazná lokální porucha se síťovými trhlinami poklesem vozovky a deformací násypového tělesa včetně příkopu, km 9,538

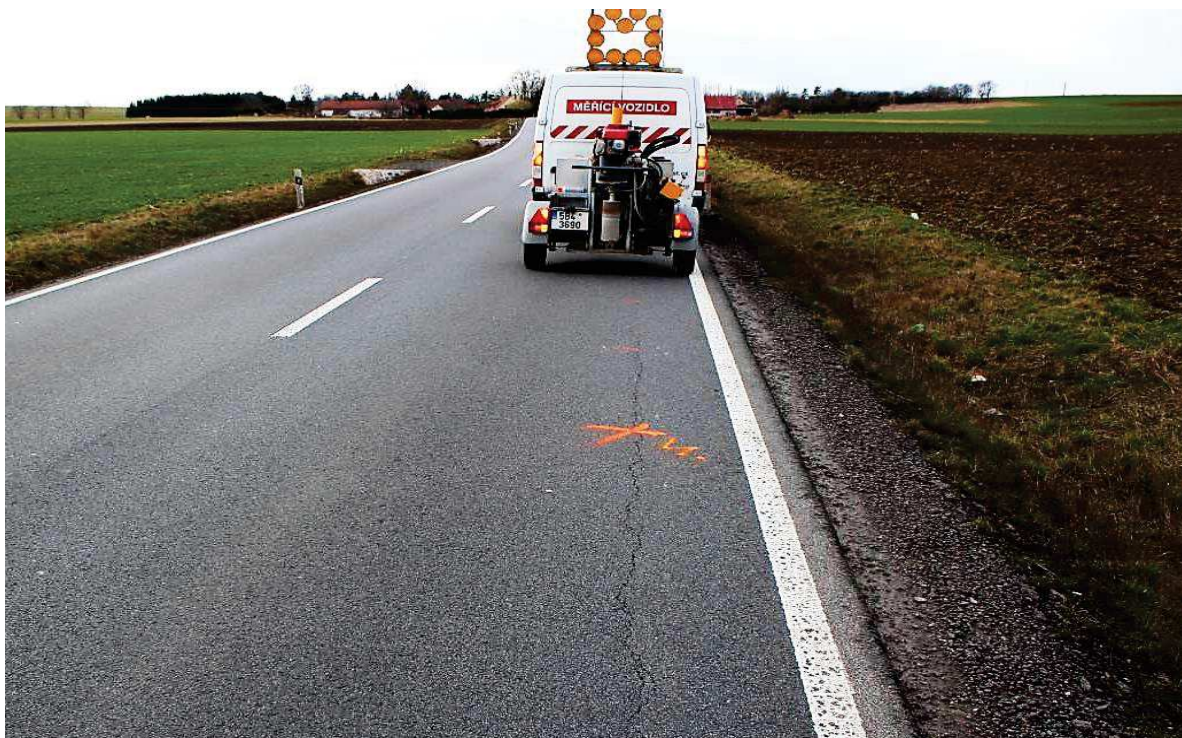
Obrázek 21 – Porucha podélnou trhlinou v krajní jízdní stopě vozidel, charakteristika rozdílných konstrukcí vozovek, km 12,980

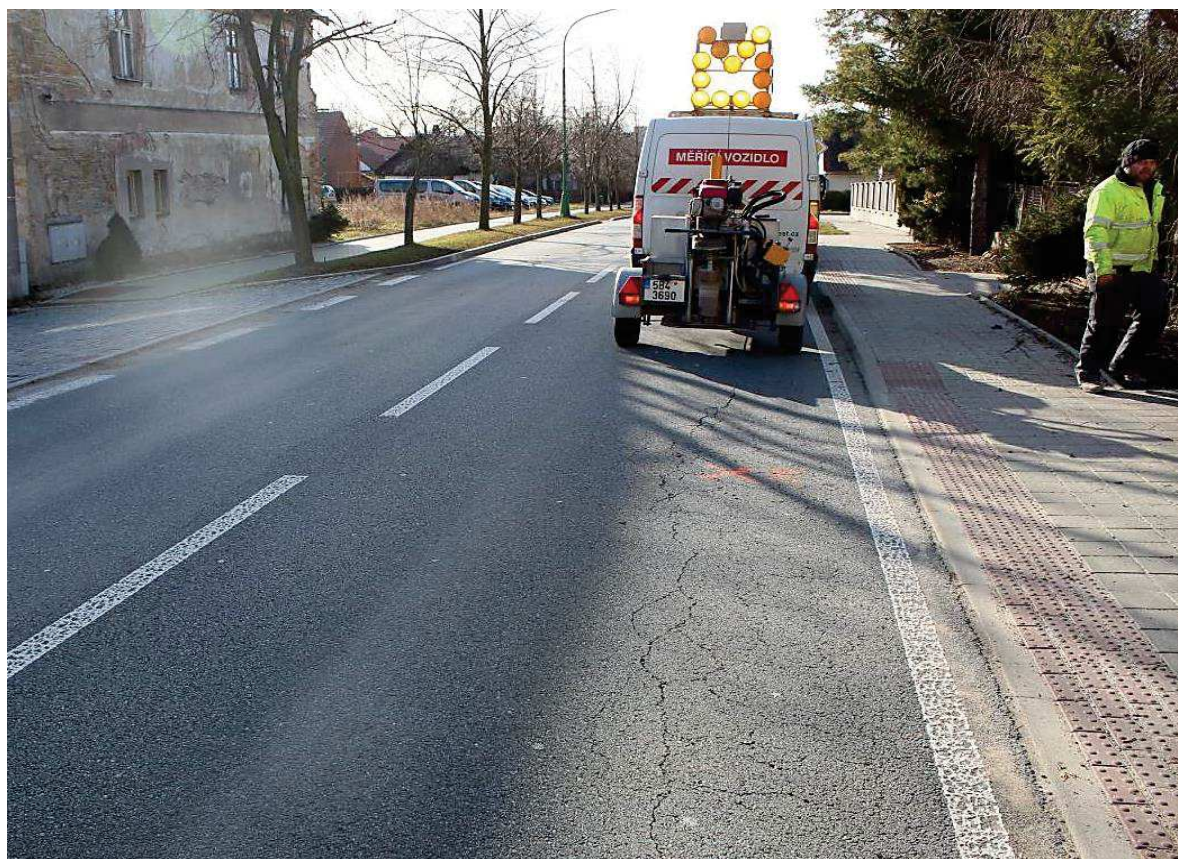
Obrázek 22 – Výrazná lokální porucha se síťovými trhlinami poklesem vozovky v průtahu obcí Černilov, km 8,202

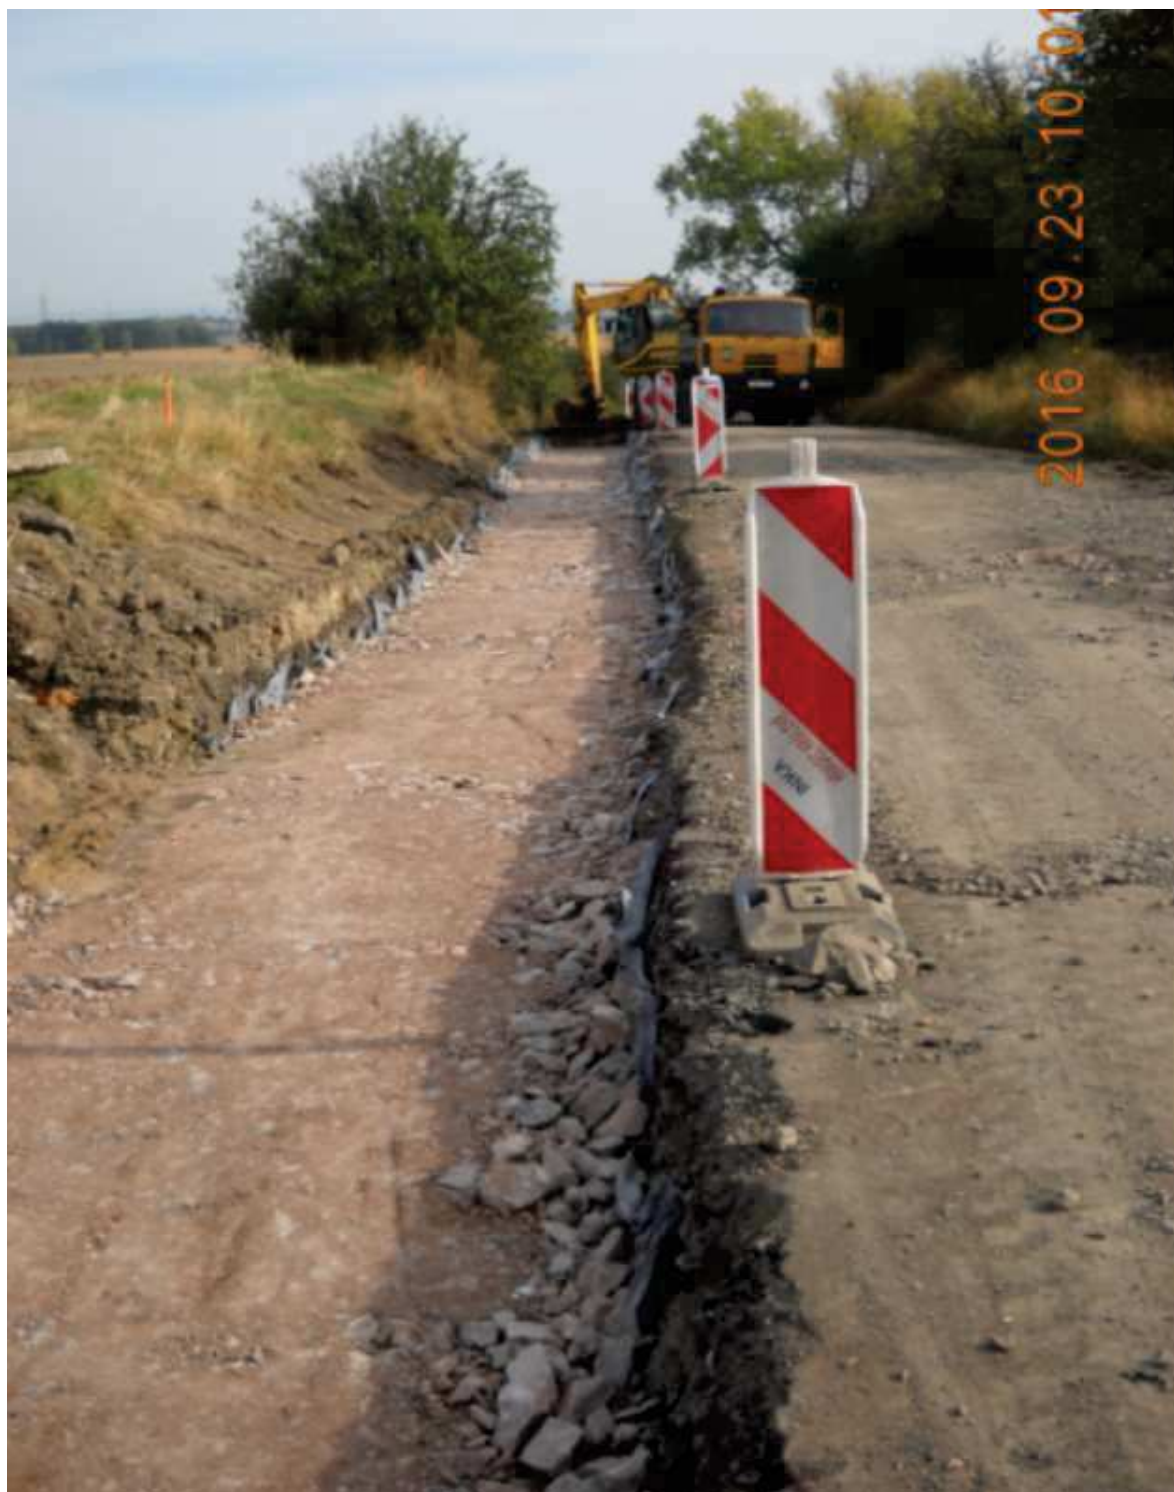
Správně provedený výkop až ke svahu zářezu, ale zřejmě se zde nepodaří umístit příkop, měla by zde být použita podélná drenáž

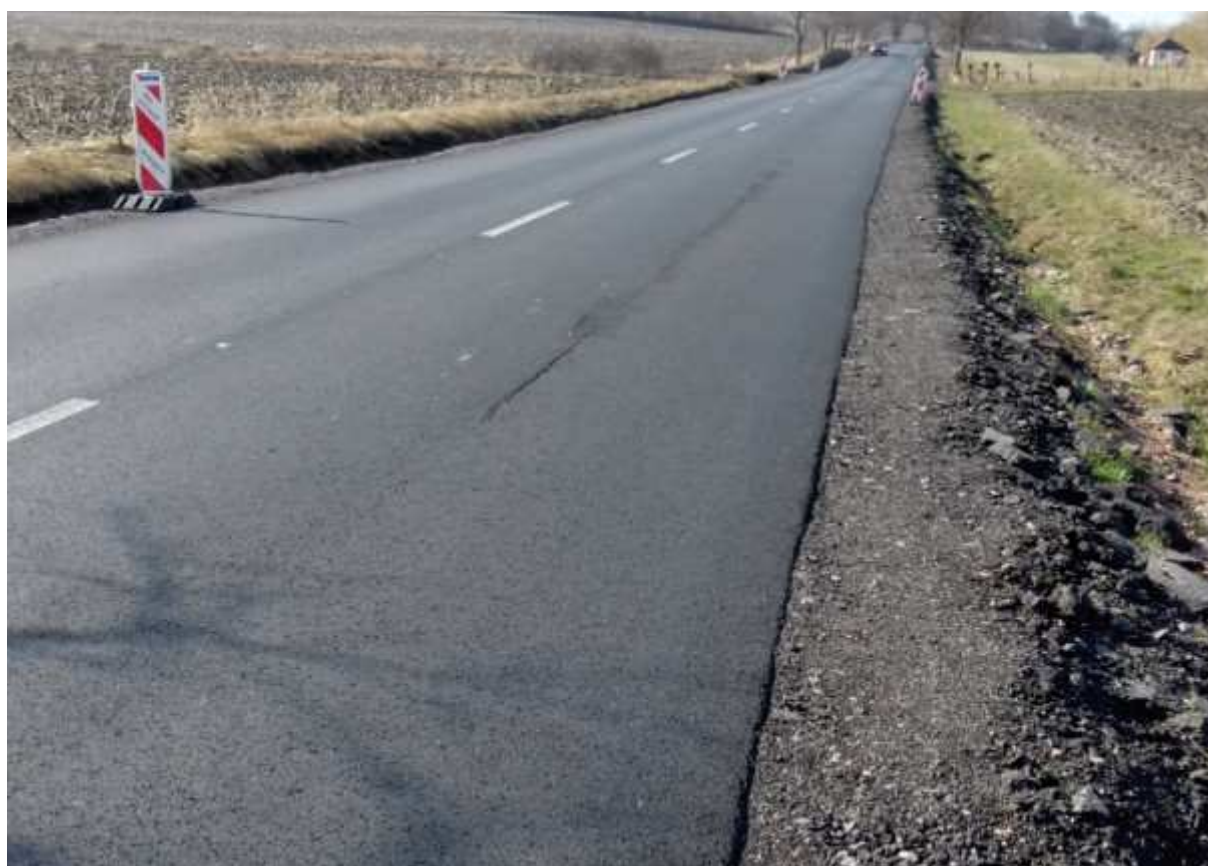
Položená ložní vrstva a dole i obrušná vrstva podélnou trhlinou

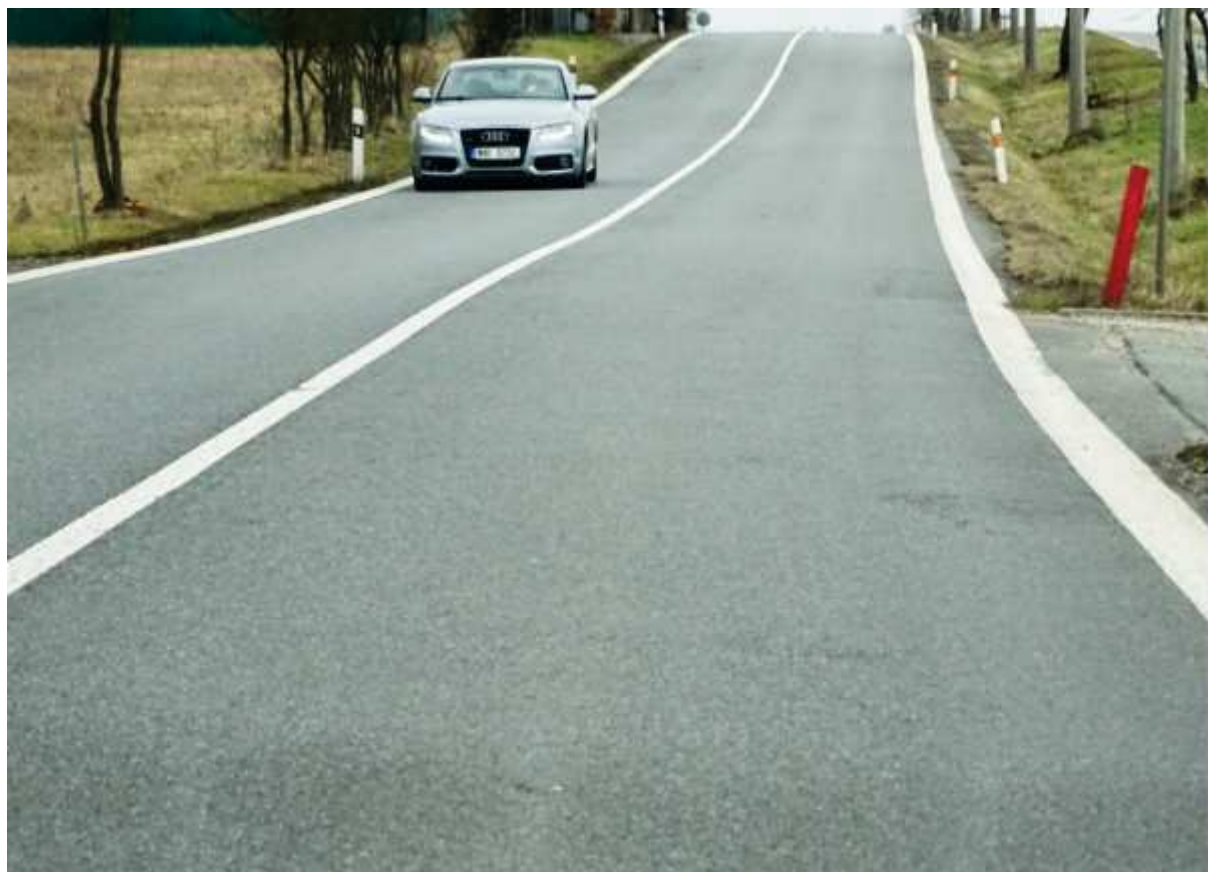
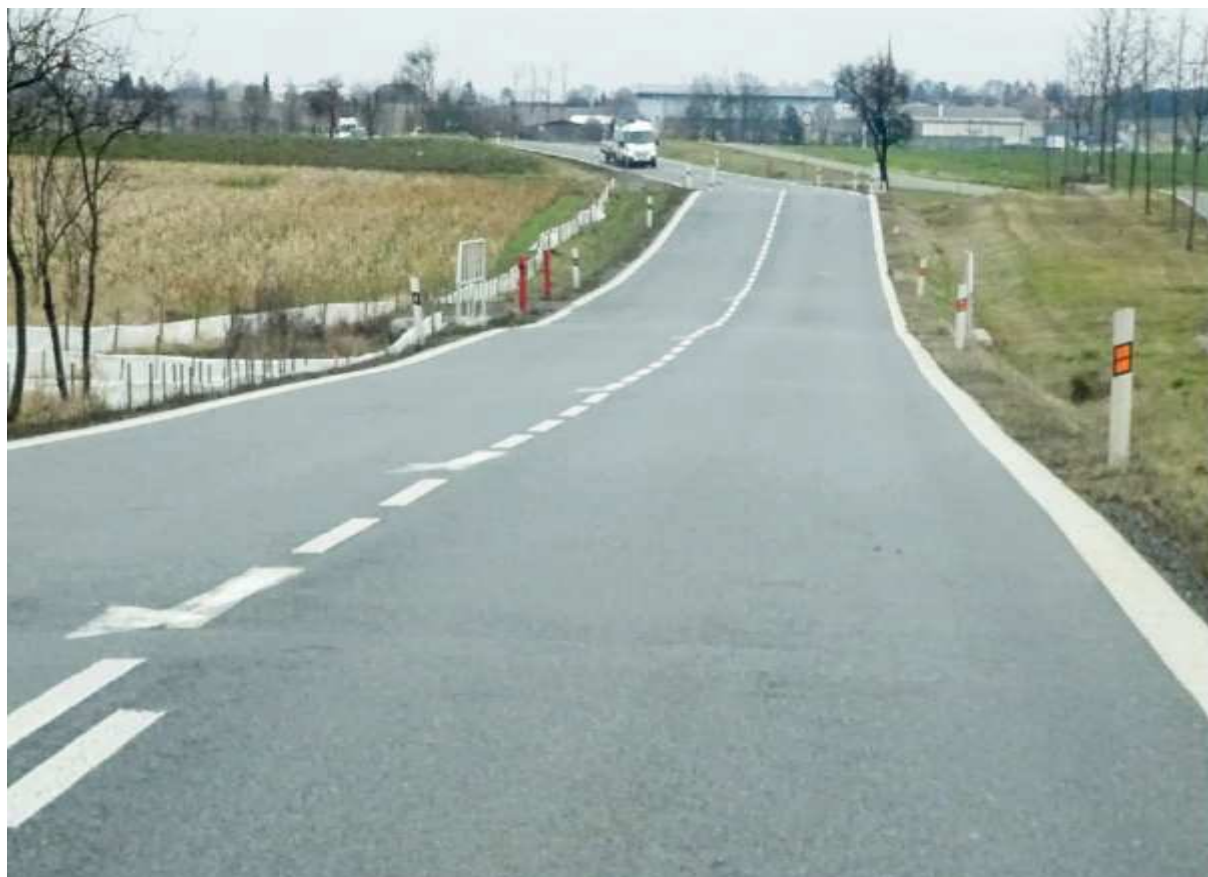
Poruchy v jízdních stopách, vážnější poruchy při okrajích vozovky

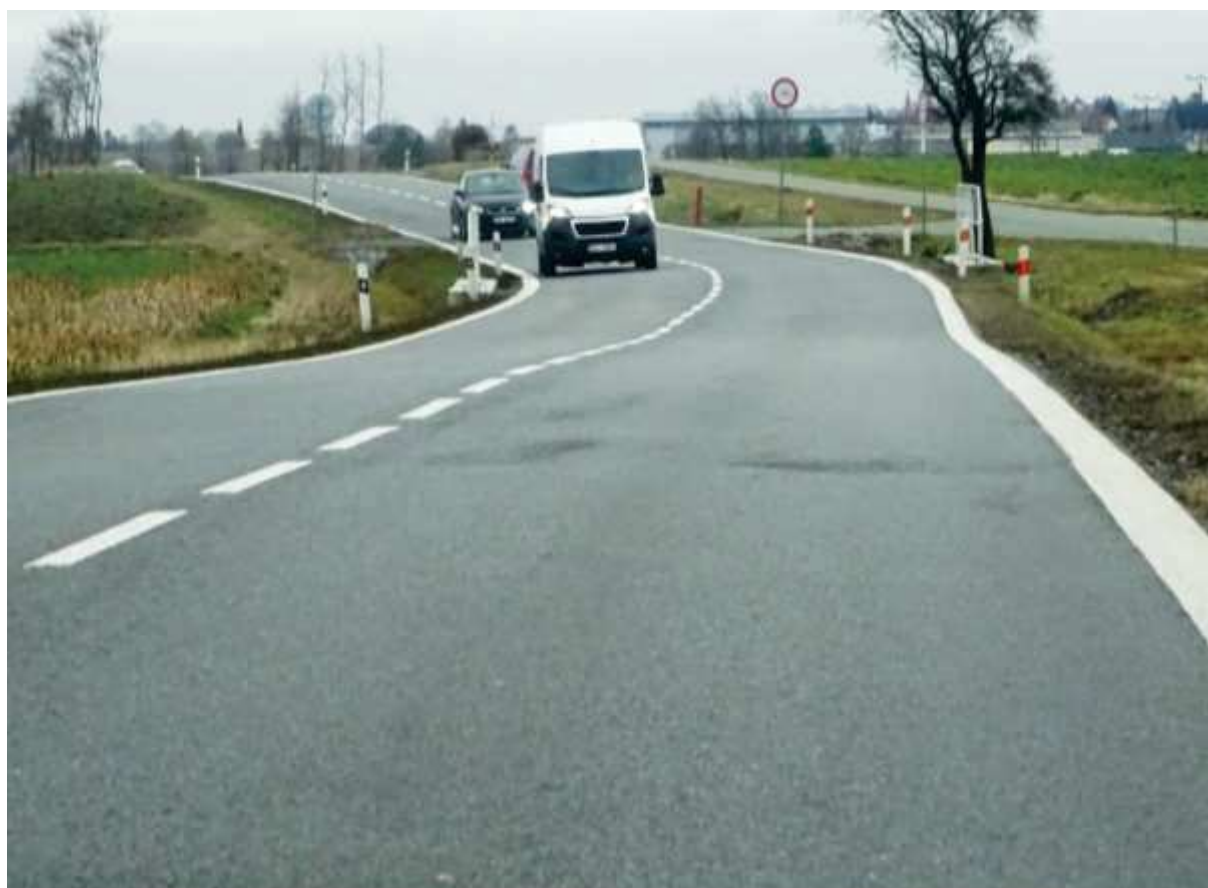
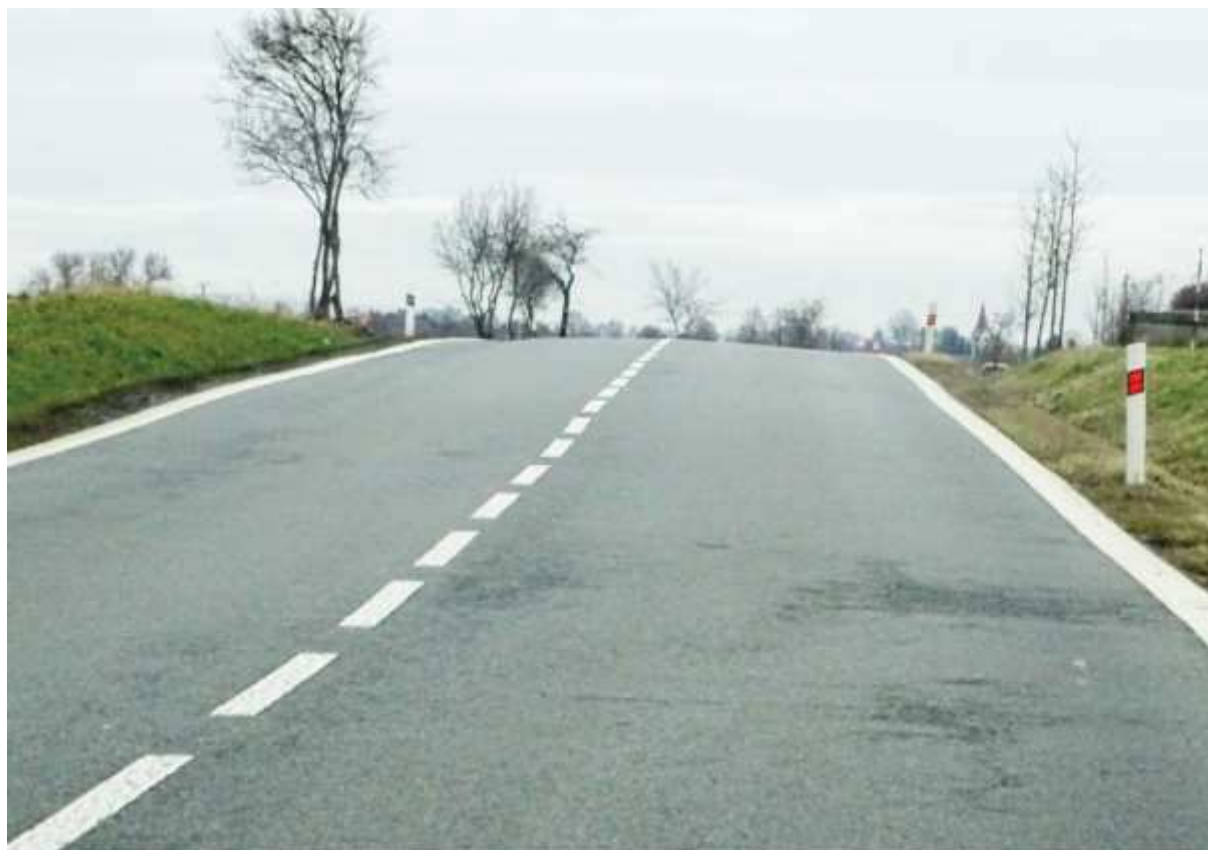
Koroze povrchu a nerovnosti vozovky s trhlinami

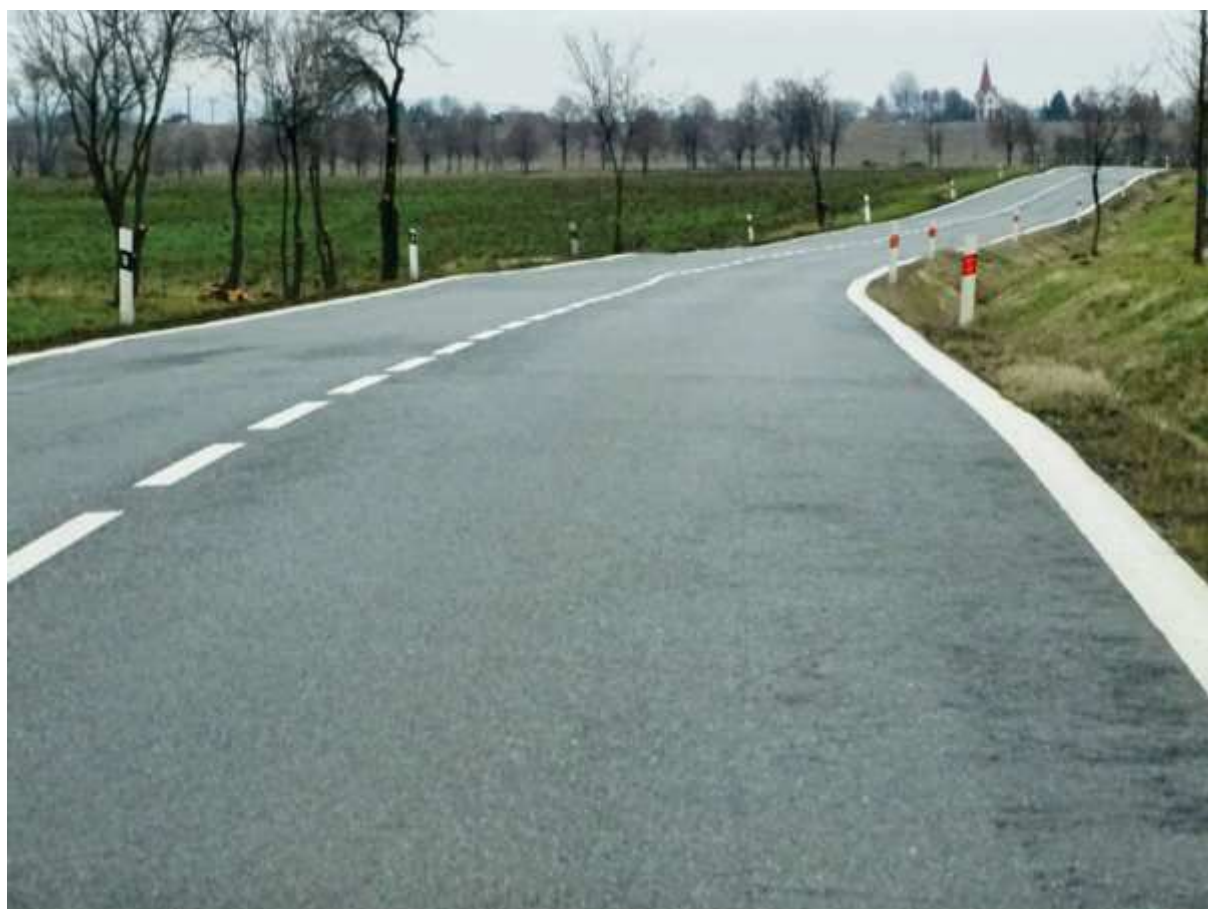
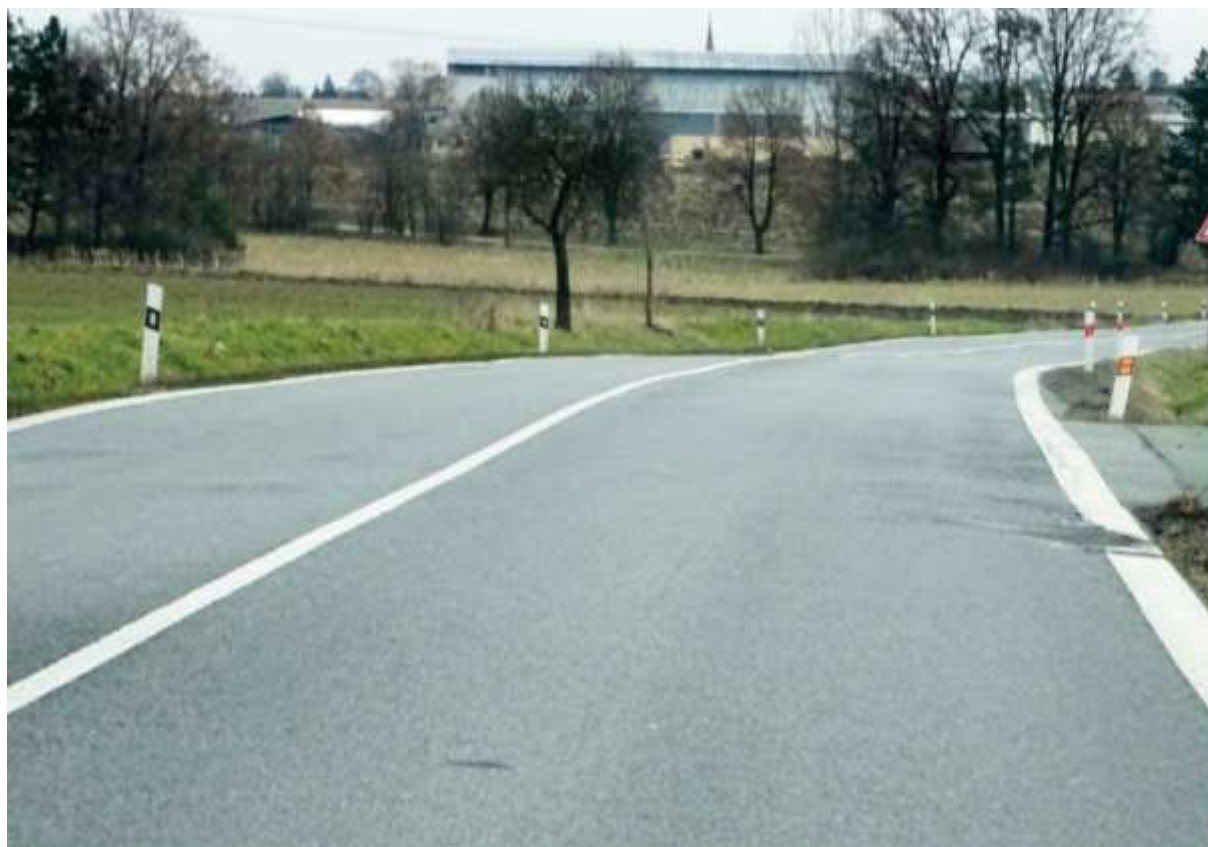
Koroze povrchu a nerovnosti vozovky s trhlinami
