ZNALECKÝ POSUDEK

ZNALECKÝ ÚSTAV: Vysoké učení technické v Brně, Fakulta stavební
Veveří 331/95, 602 00 Brno
IČ: 00216305

PŘEDMĚT: Posouzení příčin poruch silnice II/308 HK, Slatina
– Černilov – hranice okresu Rychnov nad
Kněžnou, I. a II. Etapa

DATUM: 22. 05. 2023

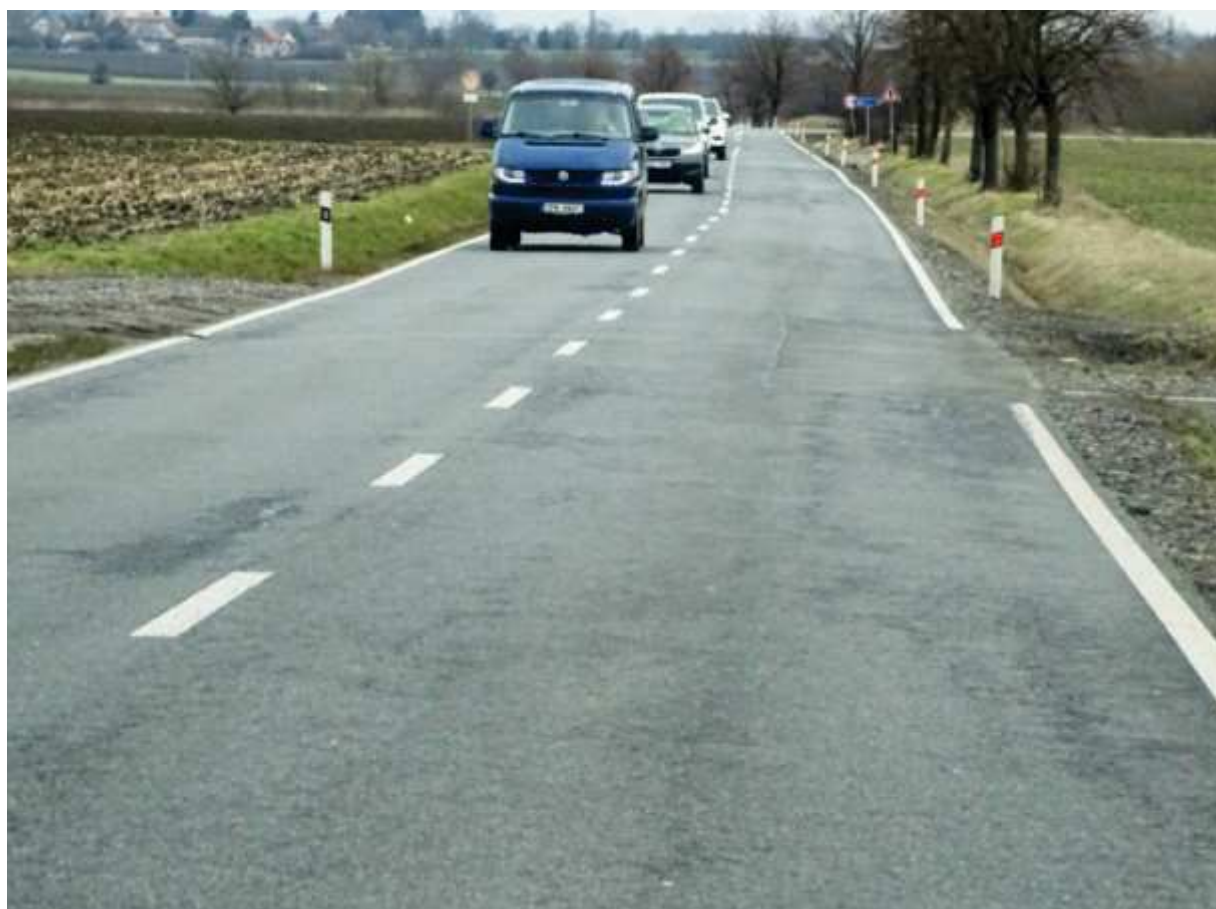
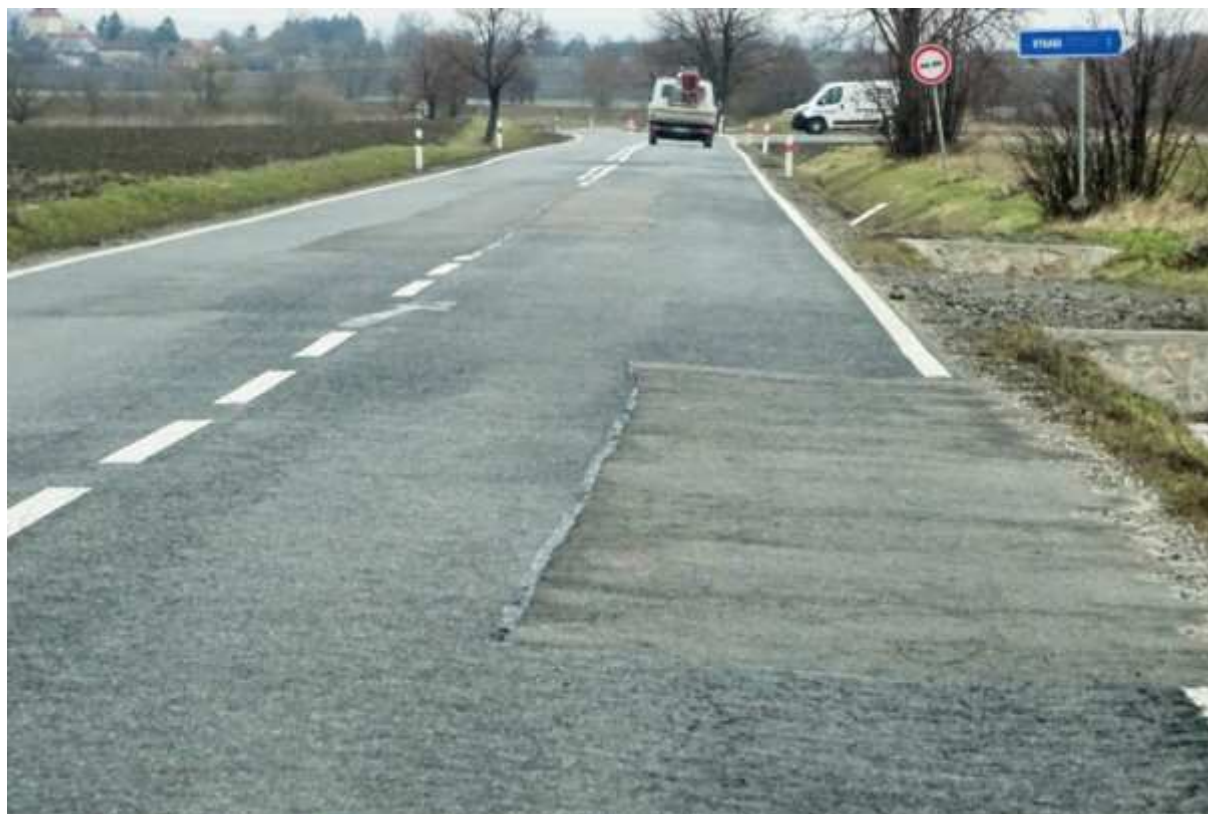
Koroze a poruchy trhlinami

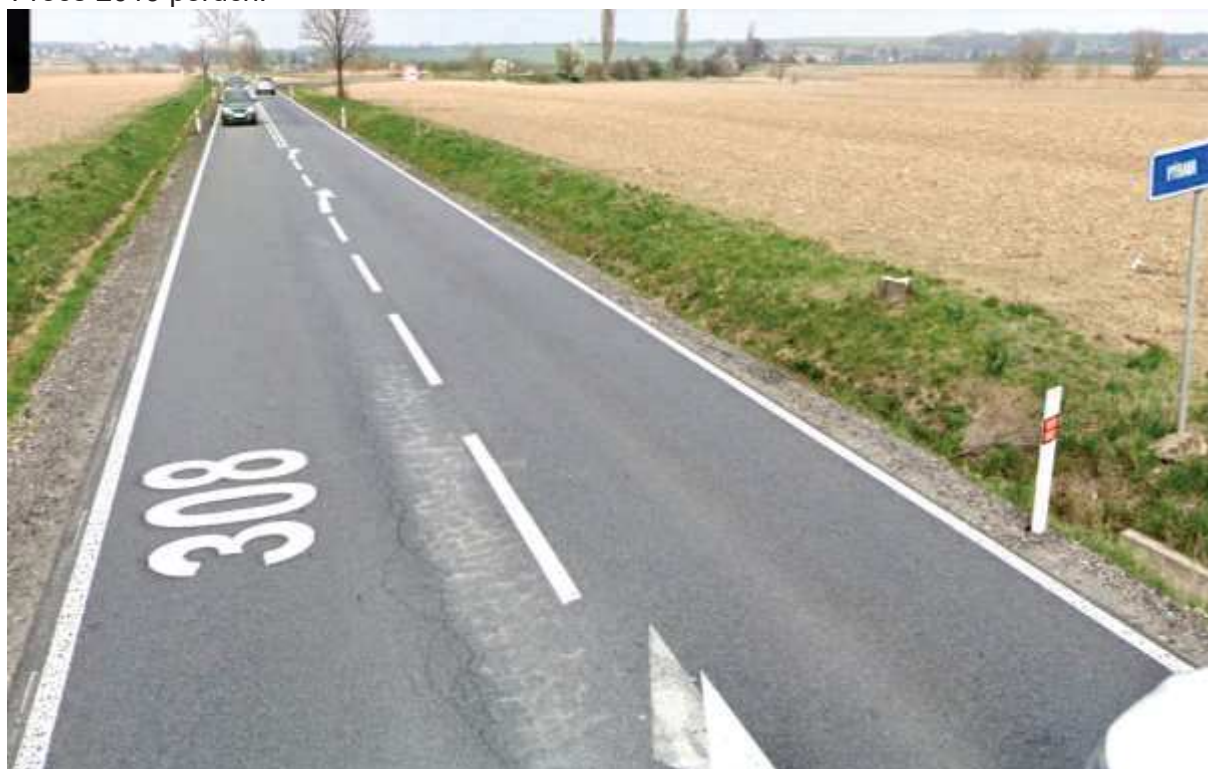
Poruchy a opravy poruch, dole stejný snímek z 04/2019 se sítovými trhlinami a poklesem vozovky včetně vystupujícího cementového pojiva z recyklované vrstvy. Jinak byl úsek 3 bez v roce 2019 poruch.

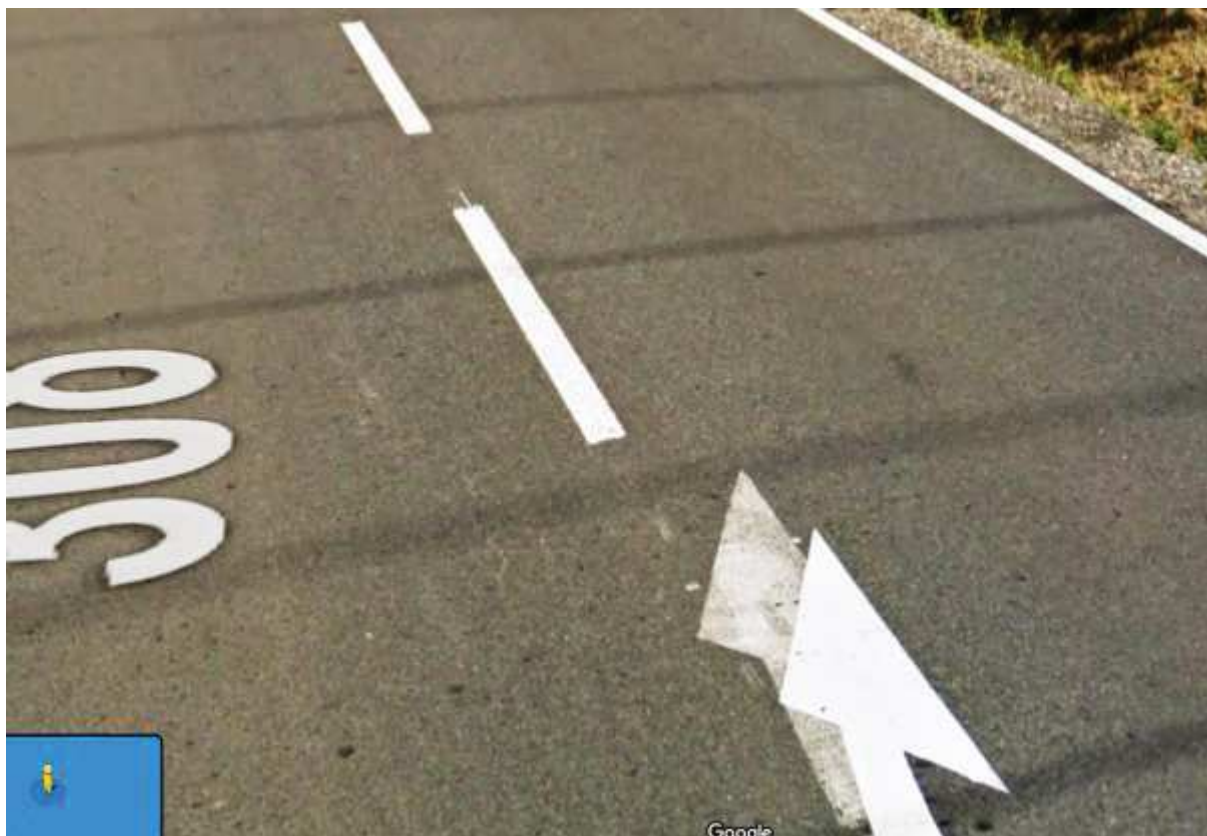
Počínající mozaikové trhliny na stejném místě v září 2018, tj. rok po dokončení. Dole jsou poruchy z března 2012, stav vozovky před opravou, výrazné poruchy v několikanásobnými opravami poklesů vozovky. Toto místo zasluhovalo speciální přístup k opravě.

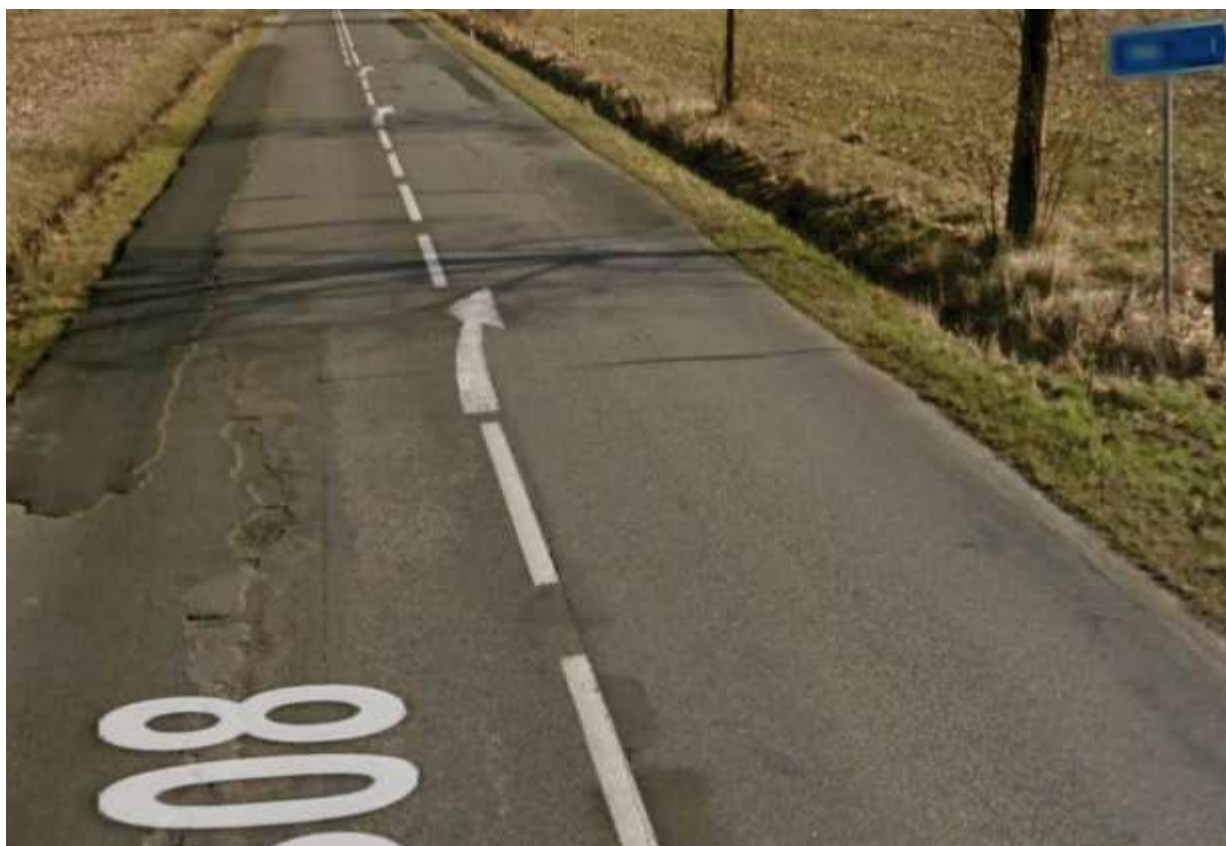
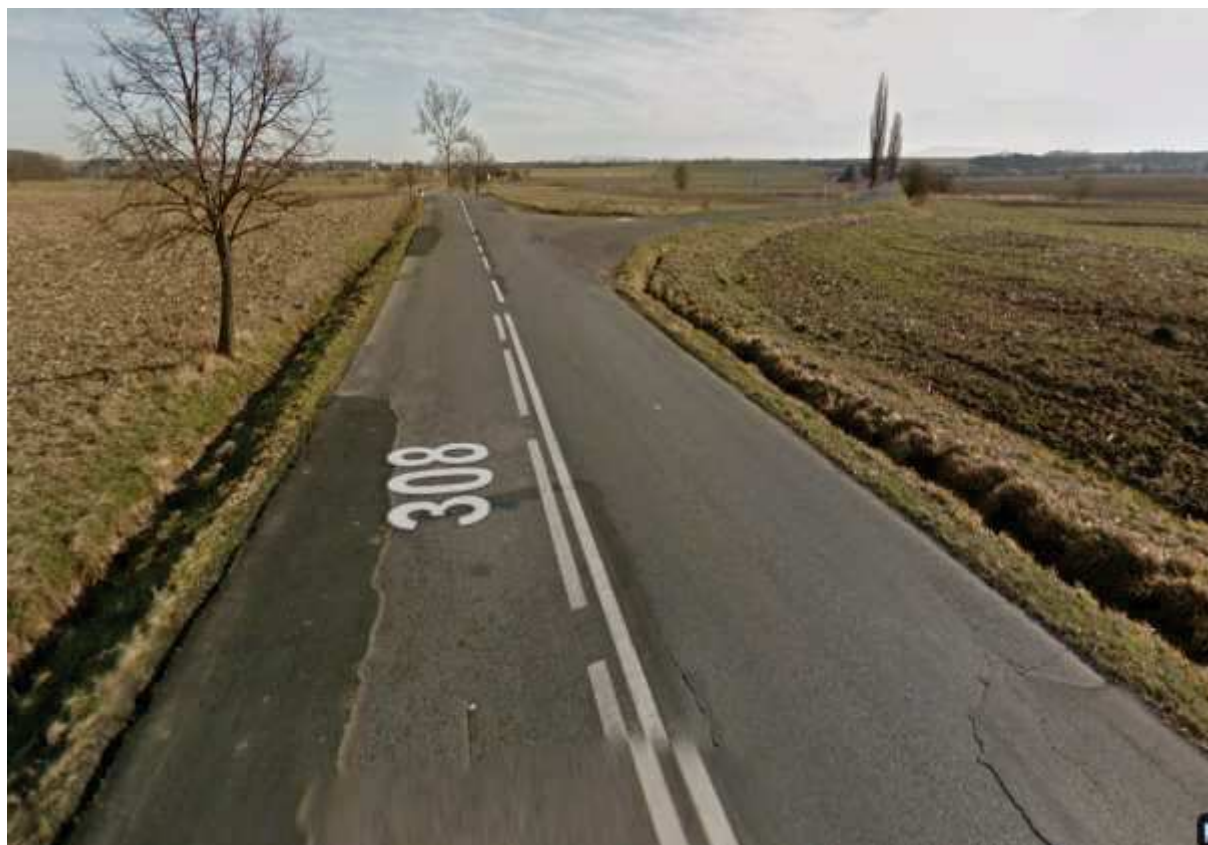
Projektant navrhl zřídit nový propustek. Opatření nebylo dostatečné, výrazné poruchy se opět projeví.

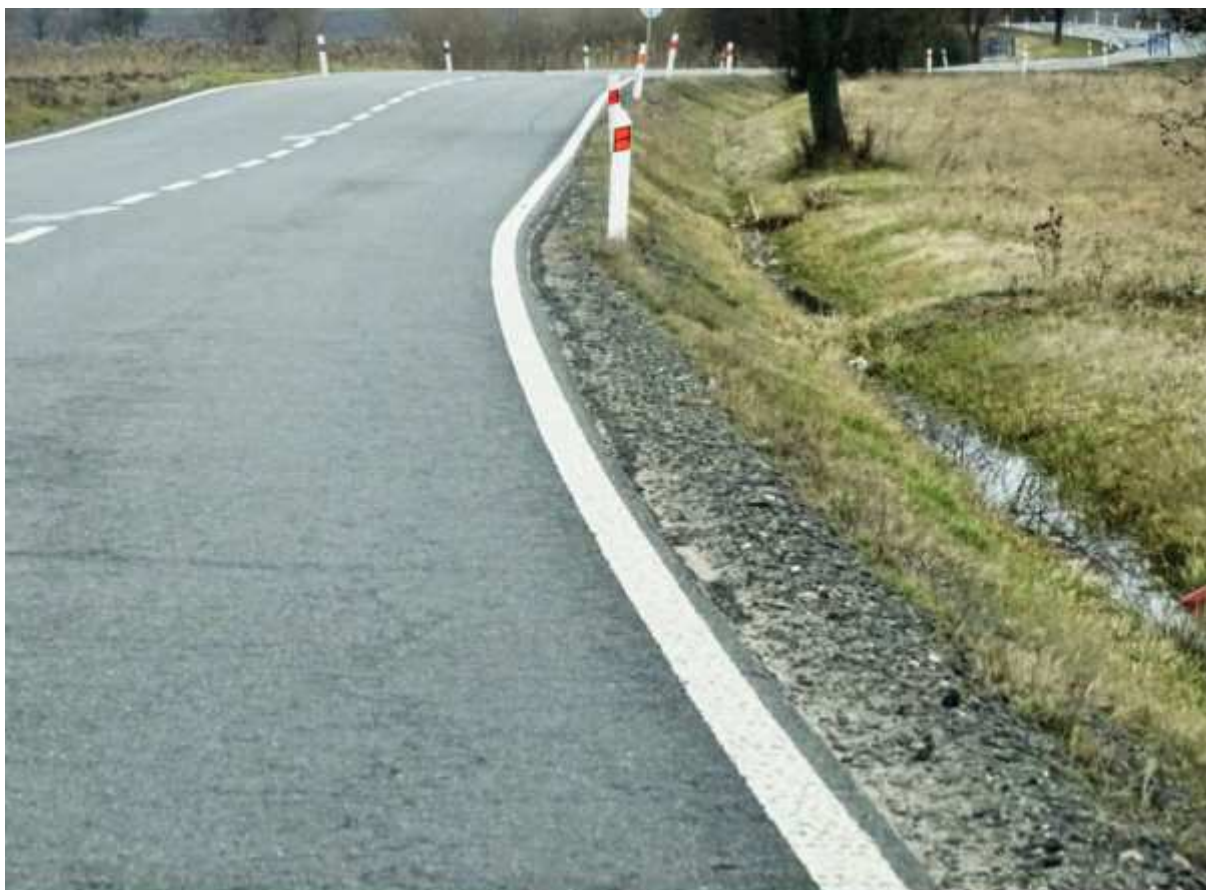
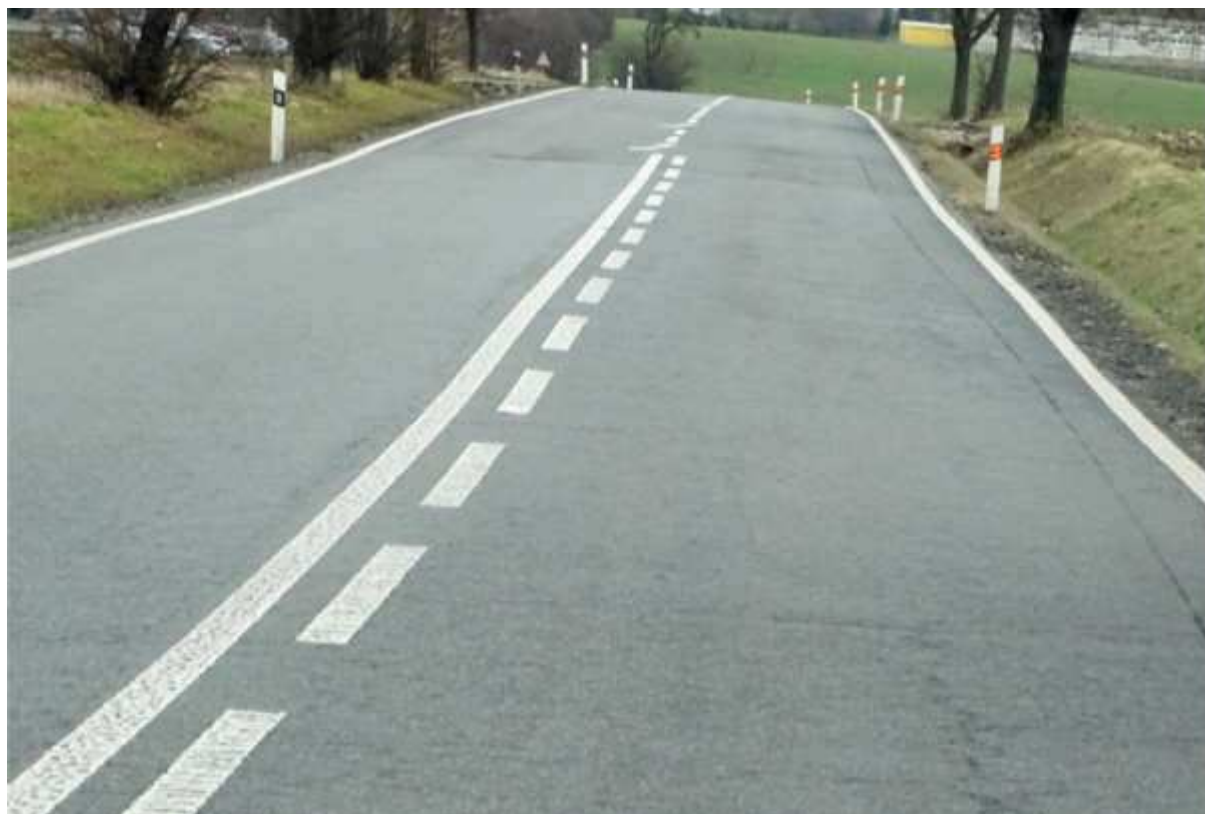
Detail propustku a příkopu s usazenou tekutou zeminou v příkopu, fotografie je dne 25.04.2017. V příloze 1 jsou detaily provedení propustku včetně dokumentace DPS a RDS.

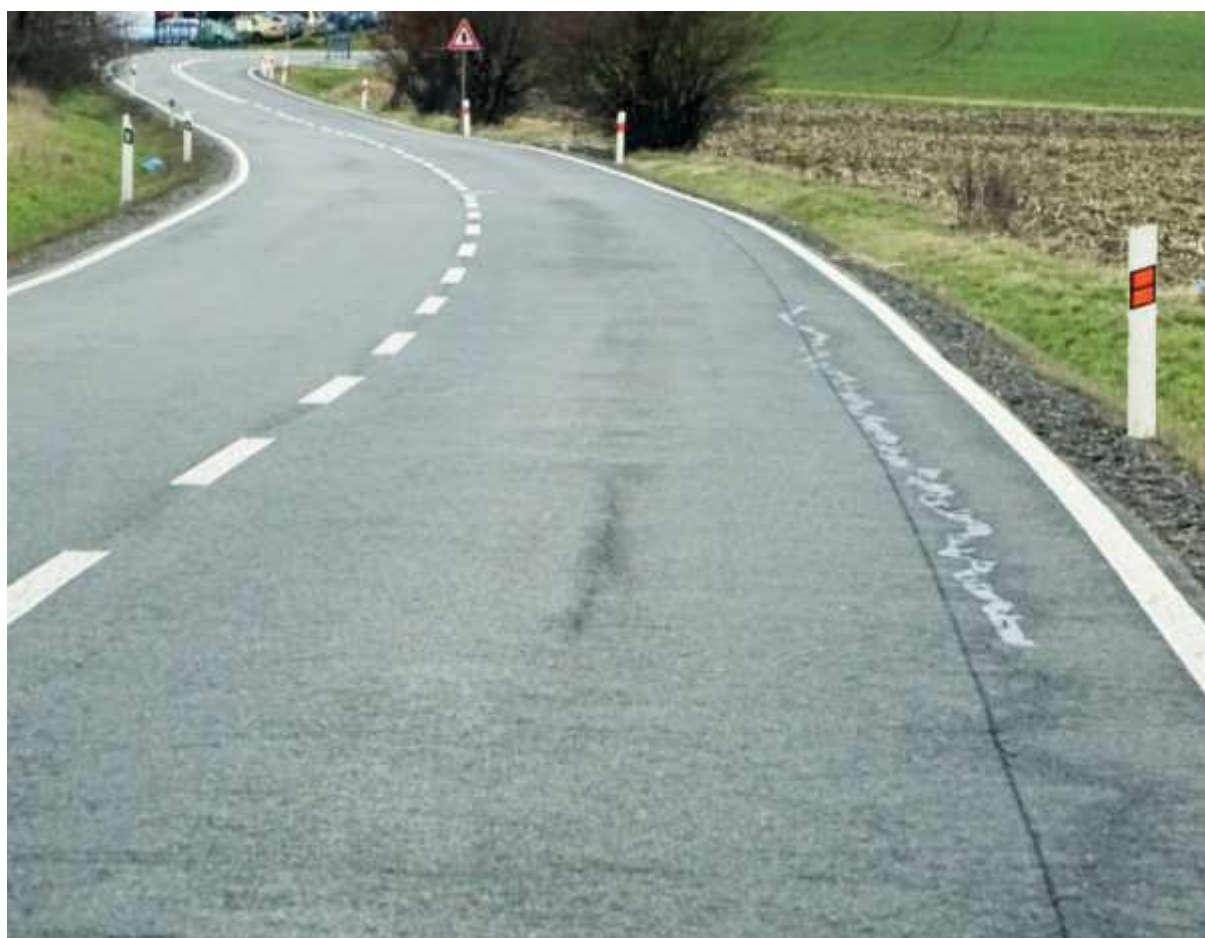
Koroze a poruchy na okraji vozovky

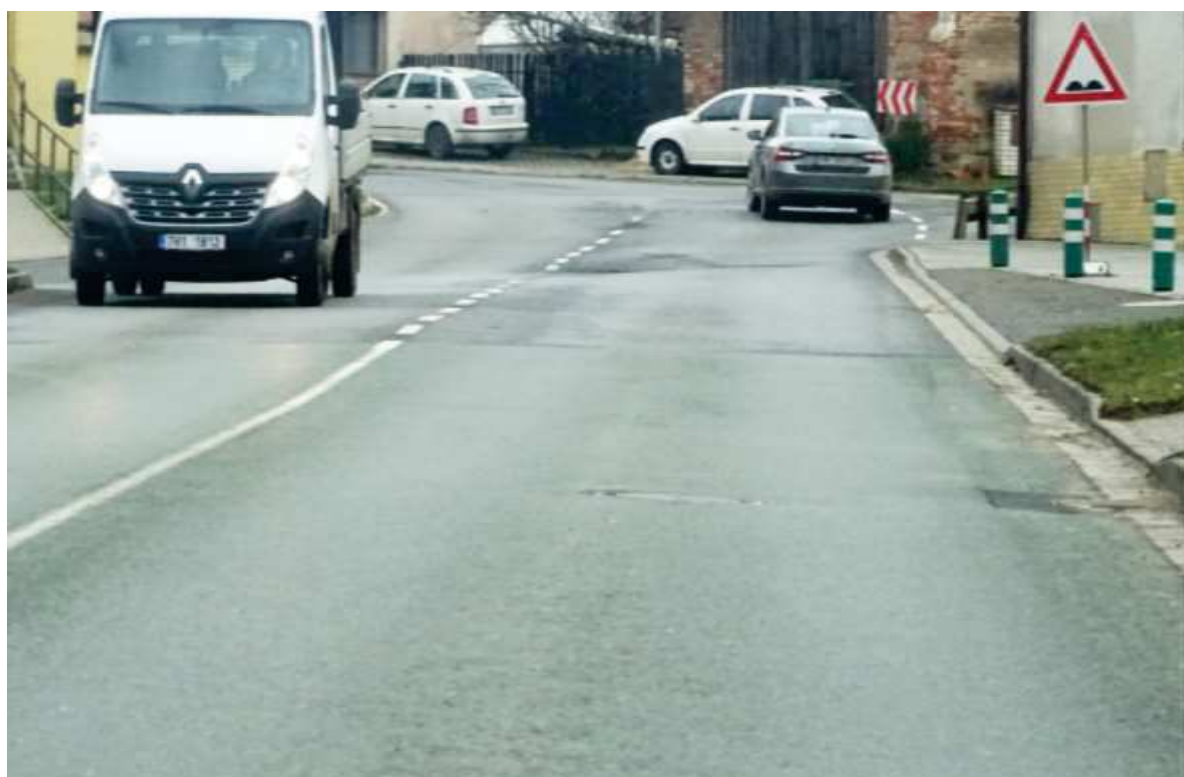
Koroze a poruchy na okraji vozovky

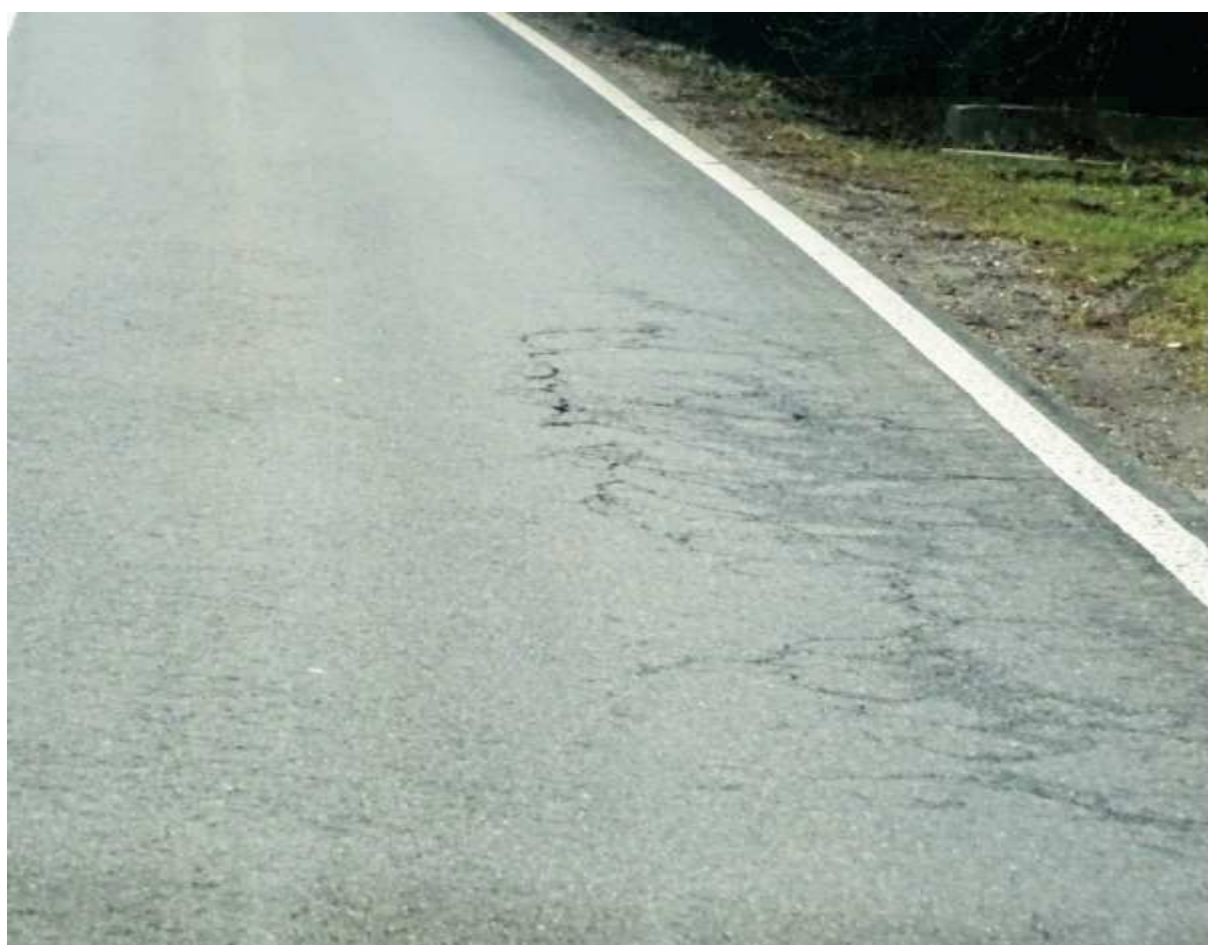
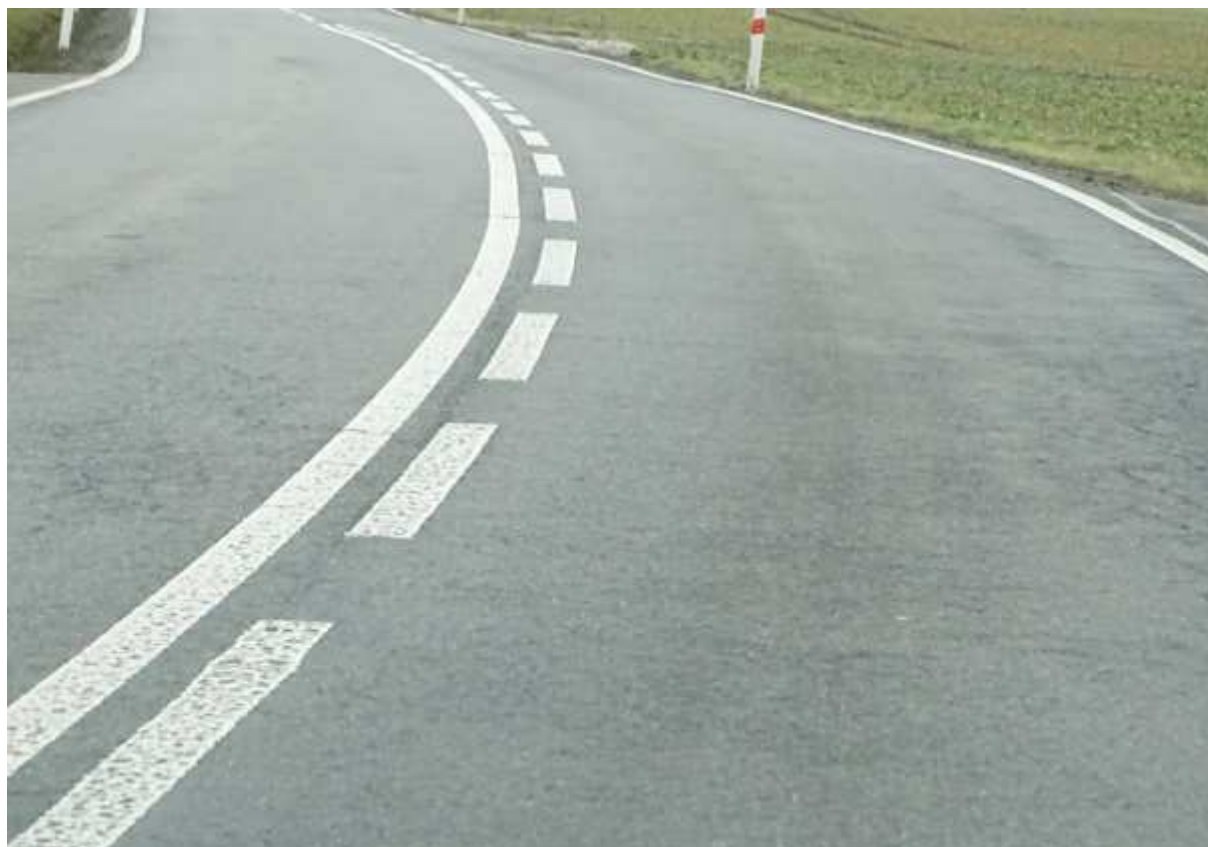
Mozaikové poruchy a síťové poruchy s poklesem okraje vozovky

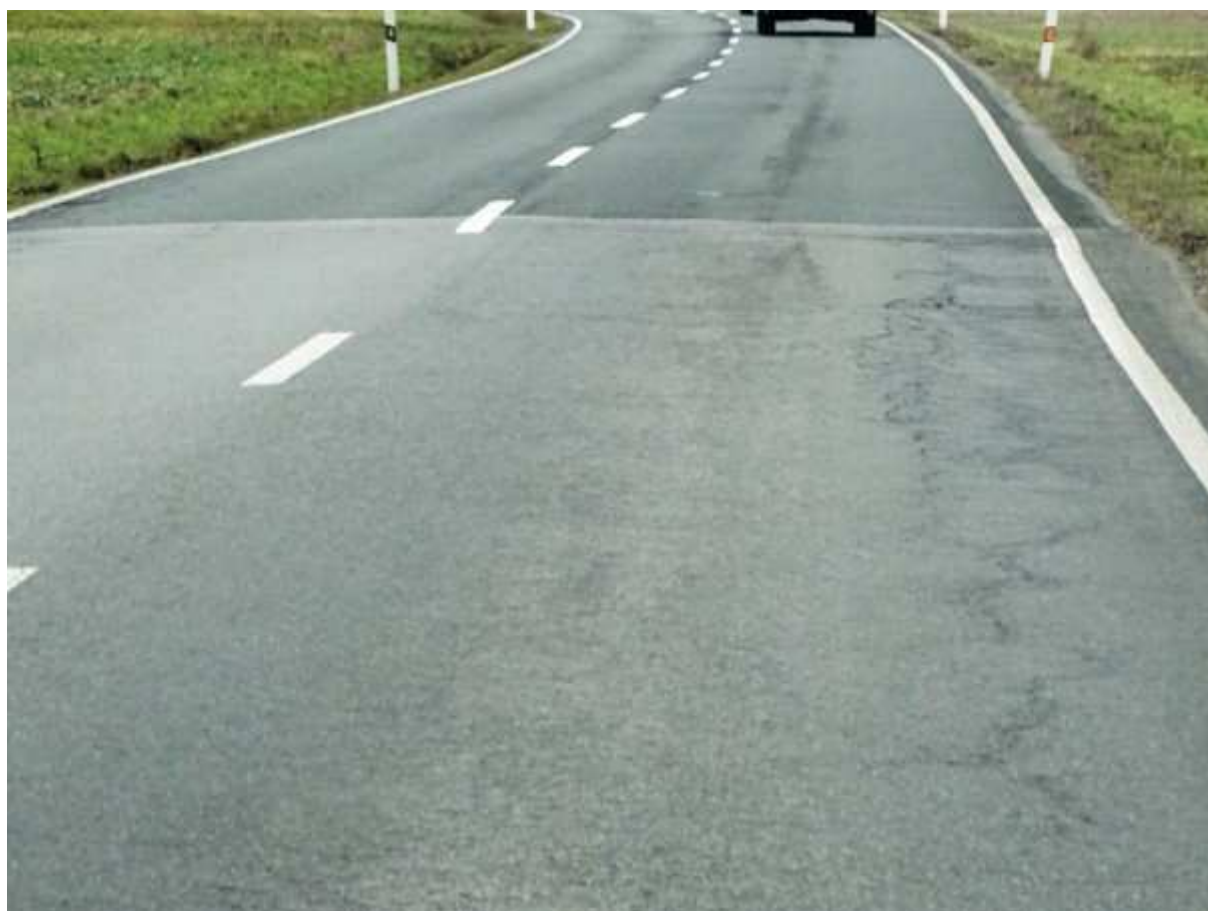
Koroze a poruchy okrajů vozovky, konec úseku 4

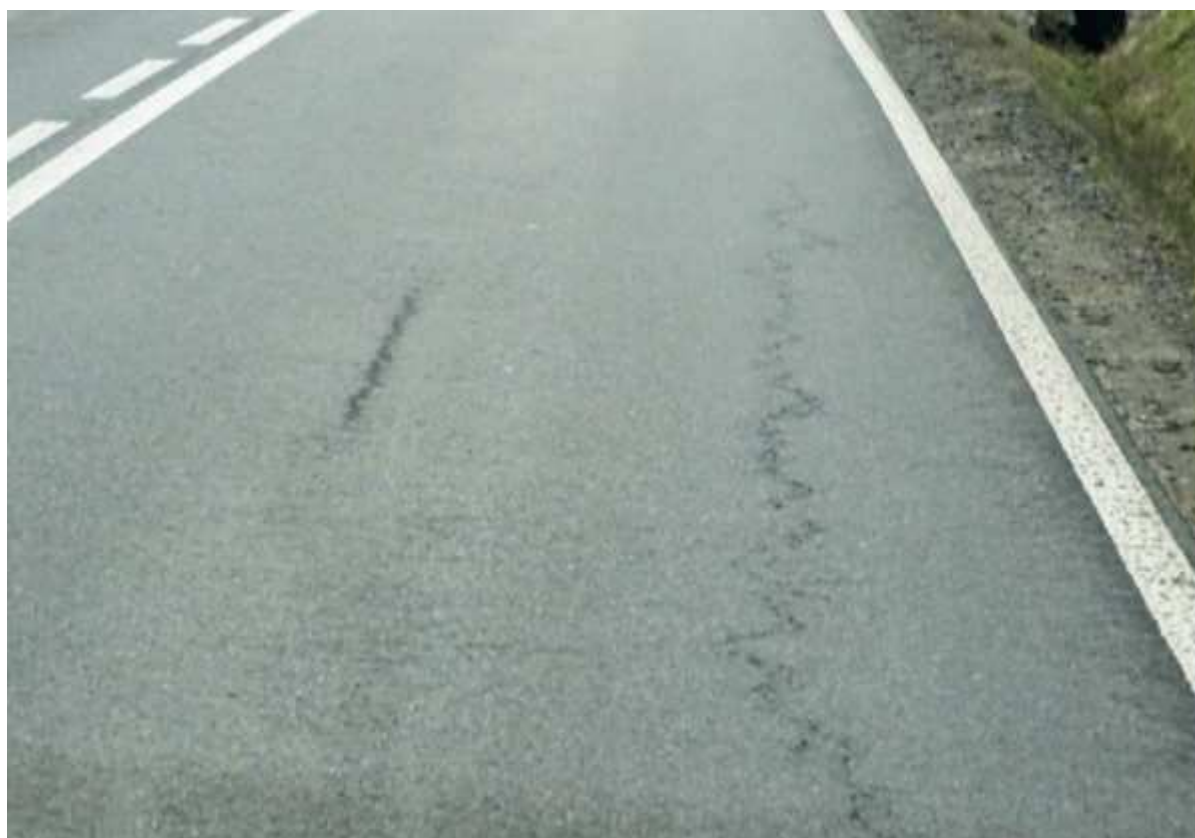
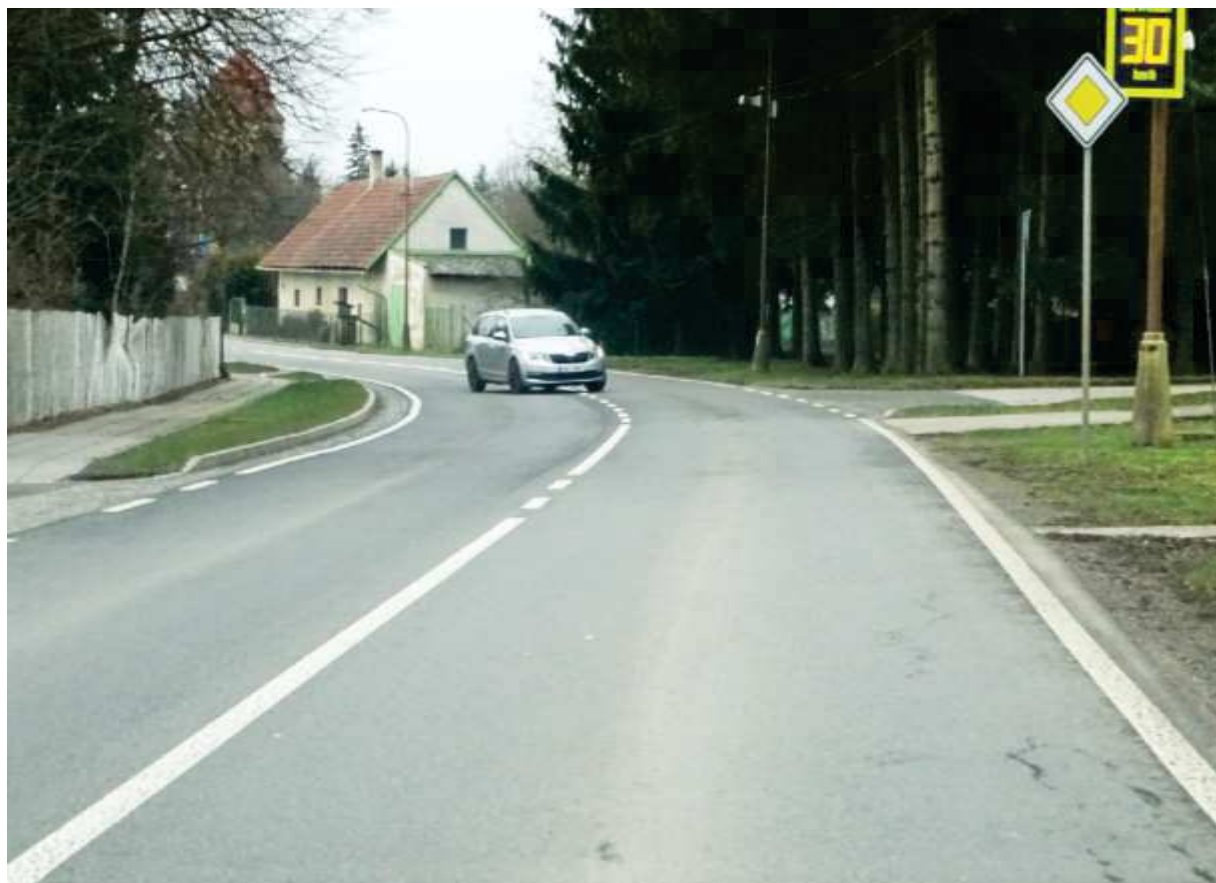
Malé lokální poklesy s trhlinami

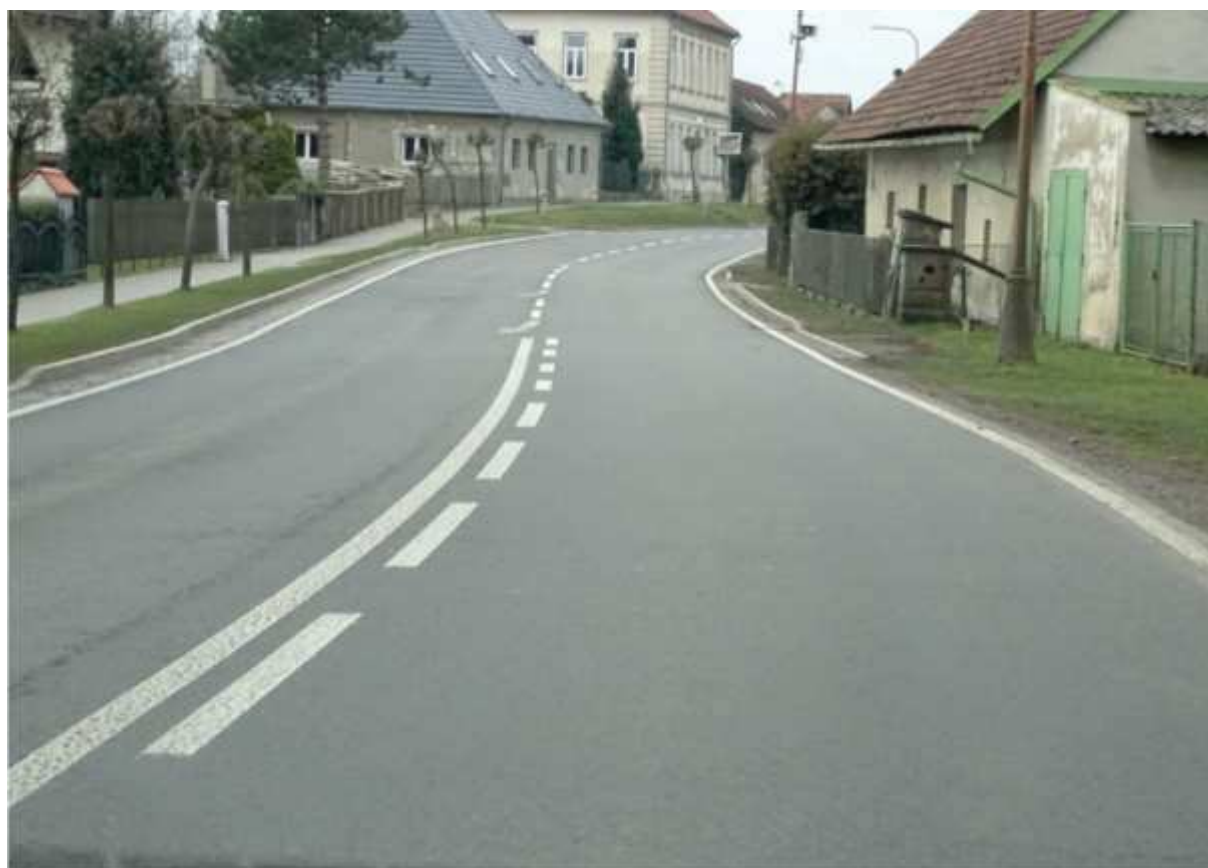
Koroze vlasové trhlíny

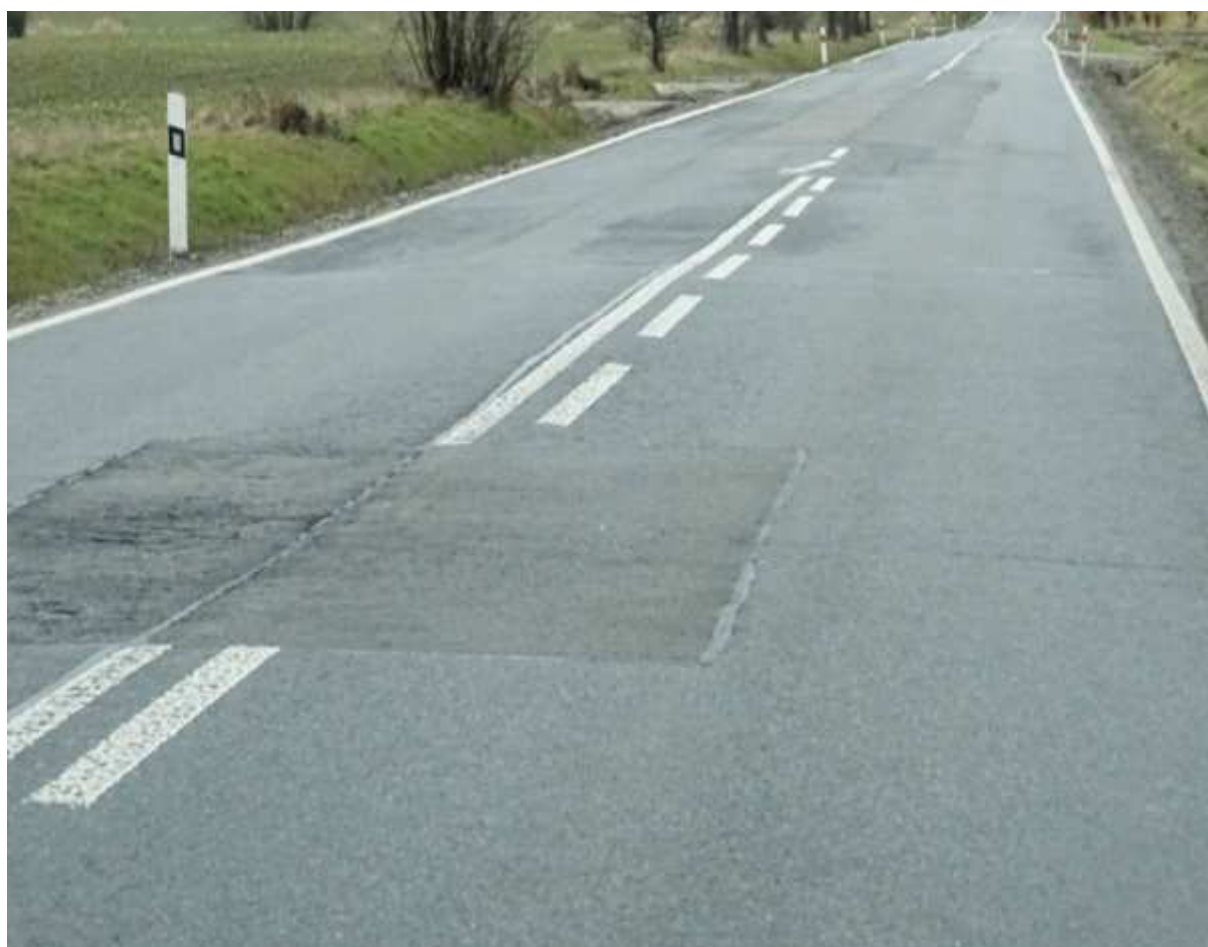
Trhlina na okraji, úsek 3 za koncem obce Libřice, dole zpětný pohled na poruchy jako na stranách 12 až 14

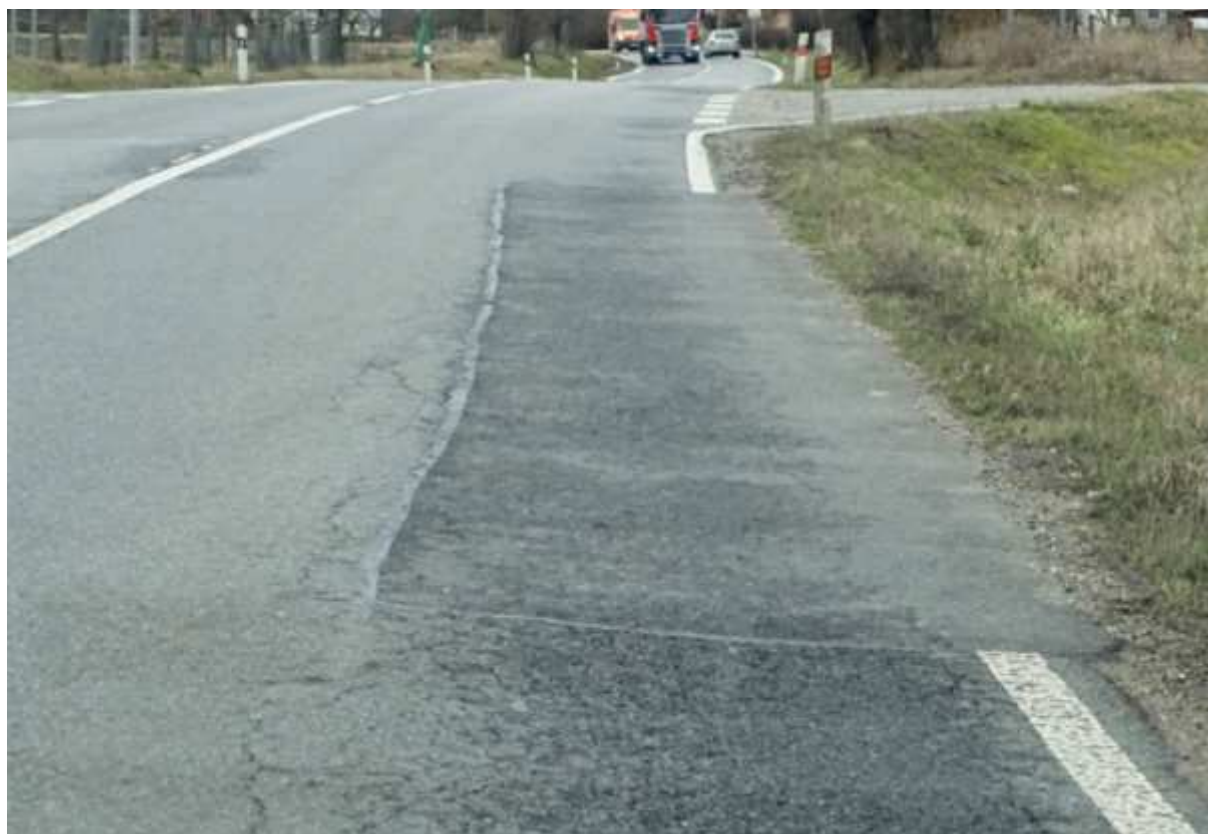
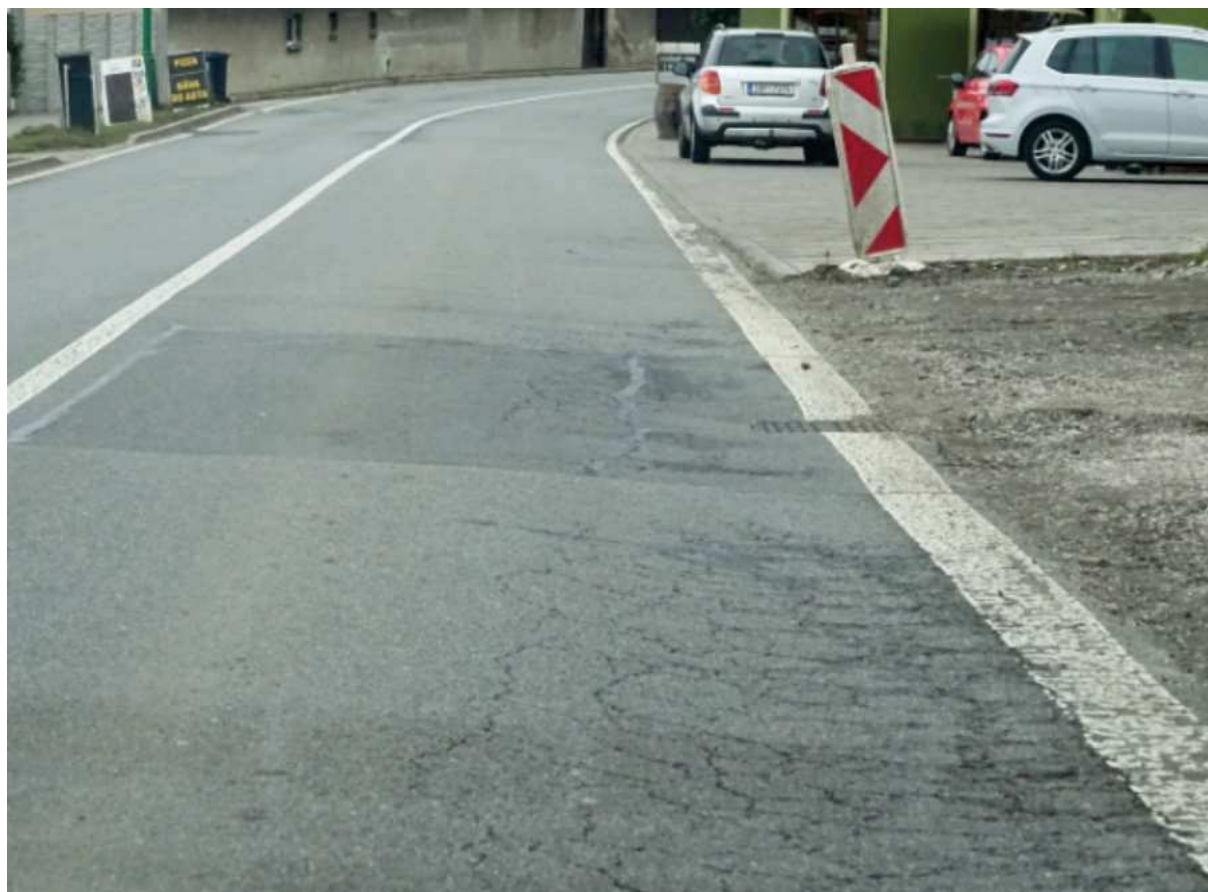
Lokální pokles okraje se sítovými trhlinami i v opravách vozovek

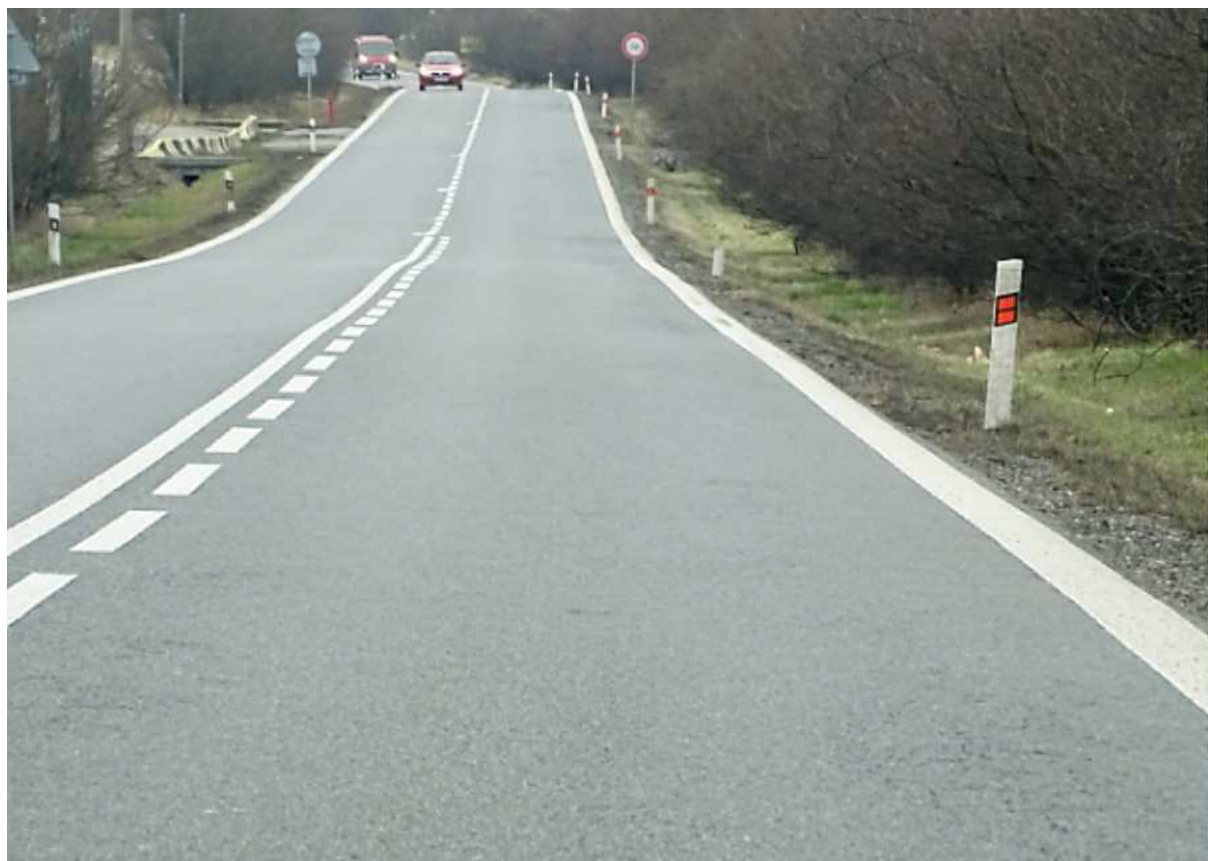
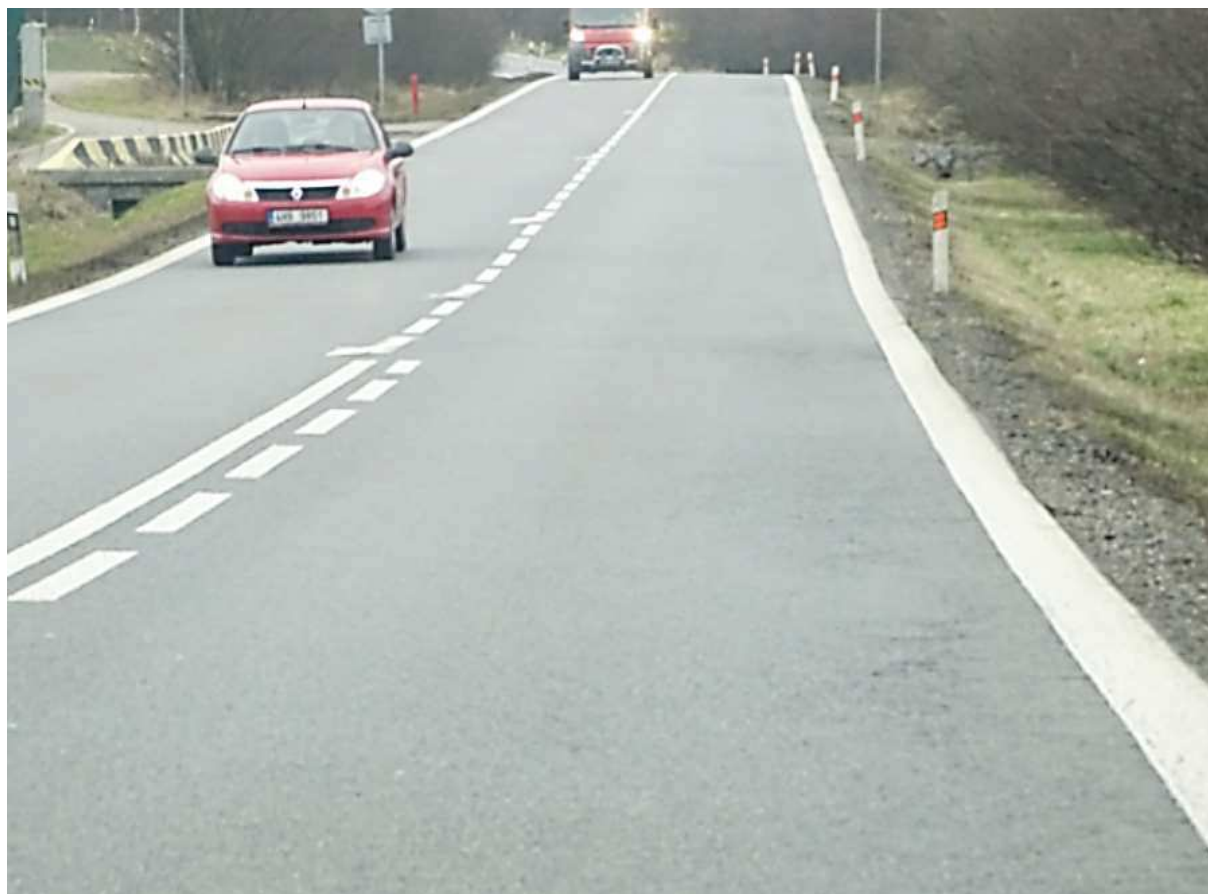
Úsek 1- Koroze povrchu poruchy okraje vozovky
