PASPORTIZACE OKEN ŠKOLY Vyšší odborná škola zdravotnická a Střední zdravotní škola Procházkova 303, Trutnov

Datum : únor 2012
Číslo zakázky : 2134

TECHNICKÁ ZPRÁVA

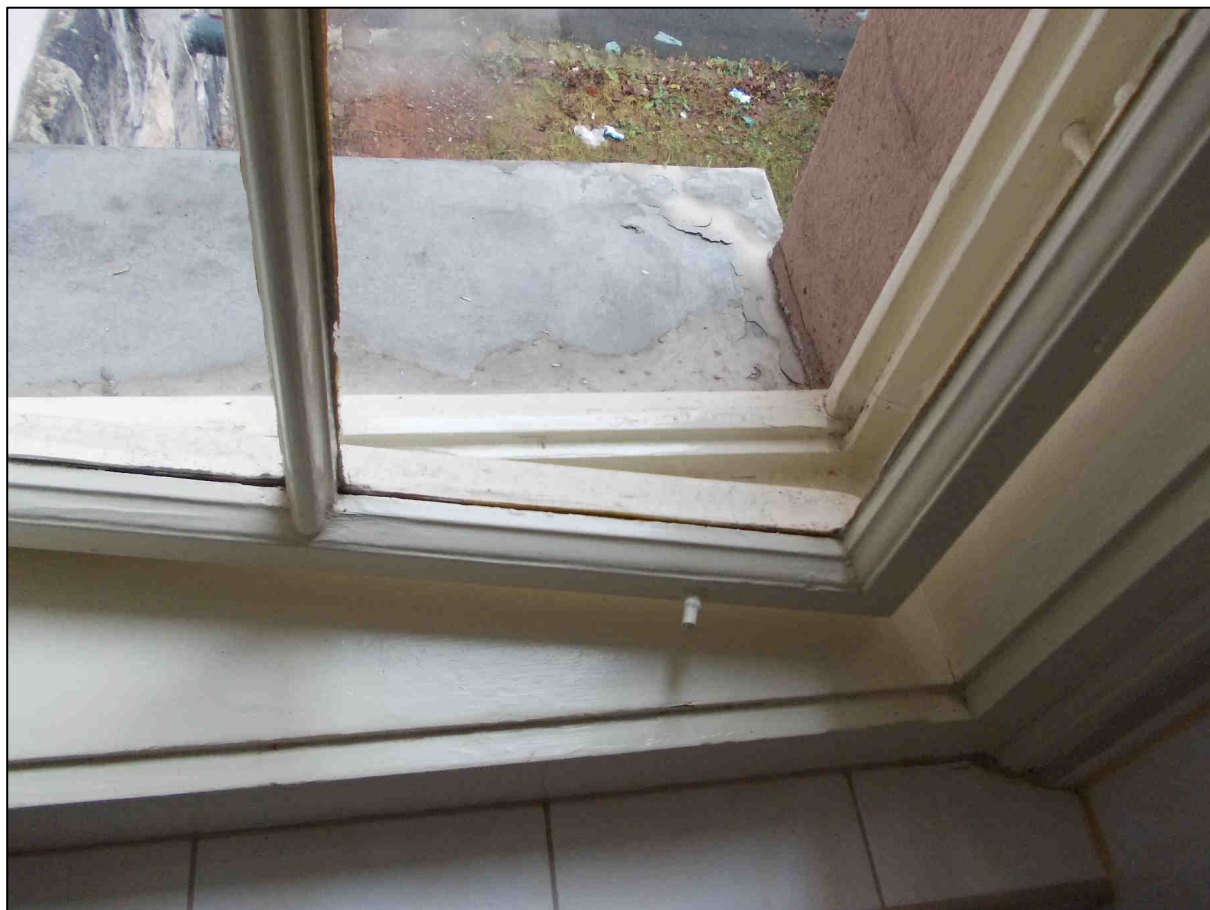
Několik oken je ve velmi dobrém technickém stavu. Na všech dřevěných částech je zachován několikvrstvý nátěr. Dřevo je tak chráněno. Viditelná jsou jen drobná poškození např. okolo kování způsobená nedbalým zavíráním křídel apod.

JEDNOKŘÍDLOVÉ OKNO (Č. 146) - SKUPINA 1 - TĚMĚŘ NEPOŠKOZENÉ OKNO

Oprava: odstranění původních nátěrů, impregnace, tmelení nerovností příp. drobné opravy dřevěných prvků či kování, vyfrézování drážky pro odvod vody, nový nátěrový systém, očištění příp. oprava kování, náhrada porušených skel novým tl. 3 mm, silikonové těsnění.

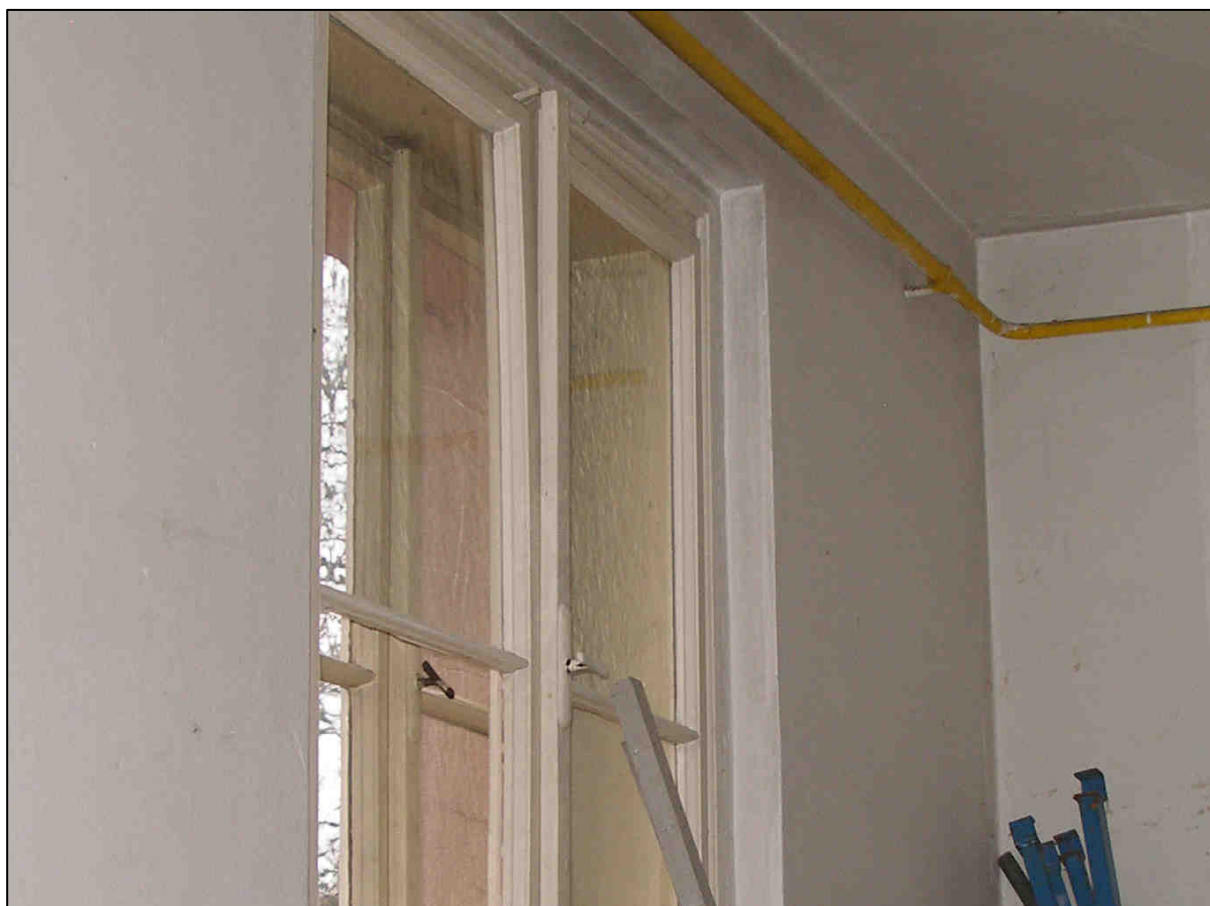
Tento stupeň hodnocení byl vytvořen jako jeden ze dvou mezistupňů mezi velmi dobrým a špatným technickým stavem. Do této kategorie jsou zařazena okna se zachovalým nátěrem, ale vždy s několika (méně než 50%) zkřivenými okenními křídly. Poškození okolo kování u těchto oken je výrazné z důvodu špatného zavírání.

DVOUKŘÍDLOVÉ OKNO (Č. 149) - SKUPINA 2 - OTEVÍRÁNÍ POMOCÍ OLIVY S ROZPĚROU, NADMĚRNÁ DEFORMACE KŘÍDEL

Oprava: odstranění původních nátěrů, impregnace, tmelení nerovností příp. drobné opravy dřevěných prvků, vyrovnaní či přetmelení drobných nerovností, výměna zkřivených křídel (v počtu do 50%), vyfrézování drážky pro odvod vody, nový nátěrový systém, očištění příp. oprava kování, náhrada porušených skel novým tl. 3 mm, silikonové těsnění.

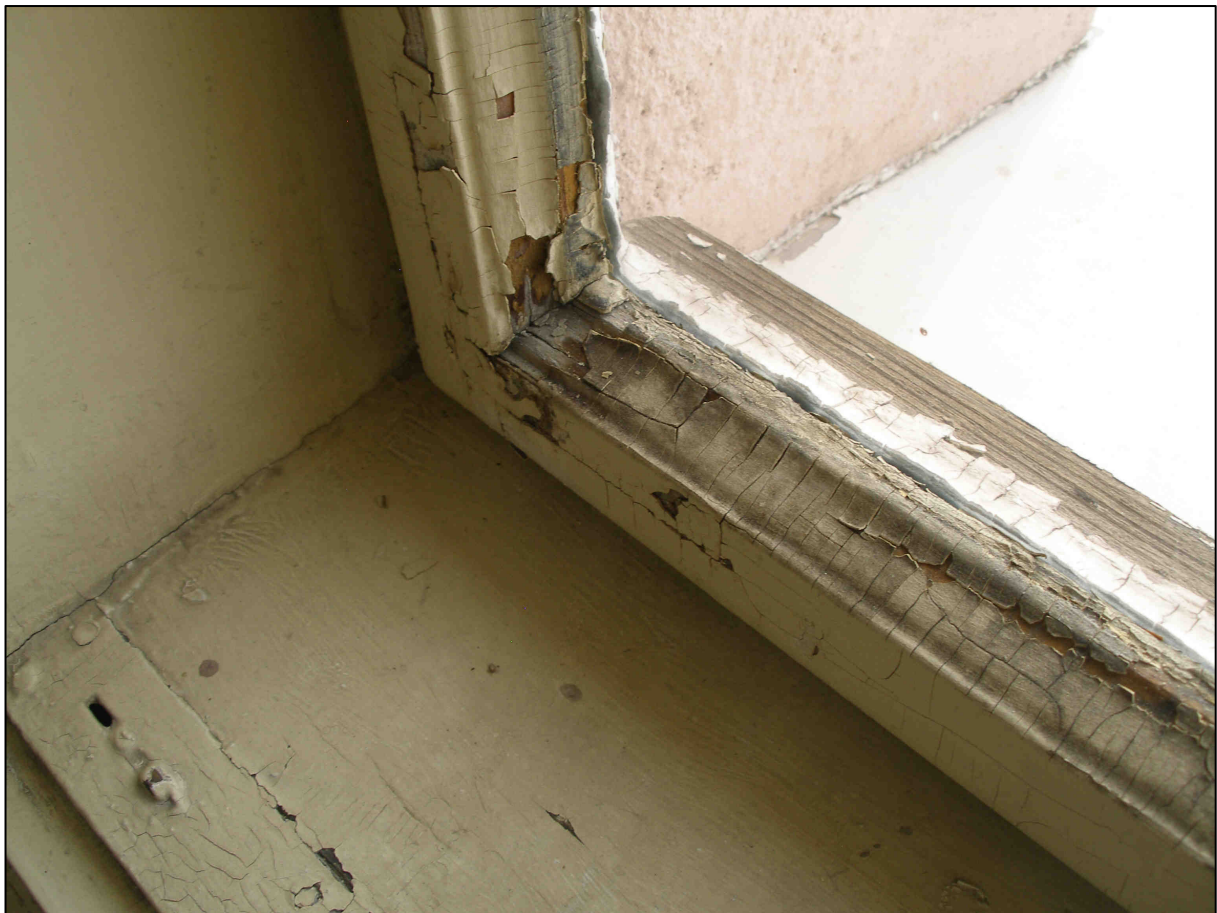
V této kategorii je proti předchozímu stupni navíc poškozen nátěr i části profilů venkovních dřevěných rámu, špalet a křídel. Vnitřní křídla jsou zachovalá, do počtu 50% pokrivená.

DVOUKŘÍDLOVÉ OKNO (Č. 235) - SKUPINA 3 - POŠKOZENÍ VNĚJŠÍCH RÁMŮ, NEFUNKČNÍ KOVÁNÍ

Oprava: odstranění původních nátěrů, impregnace, tmelení nerovností příp. opravy dřevěných prvků většího rozsahu především na vnější straně (u rámu částečná lokální náhrada či doplnění dřevěného profilu v původním tvaru a rozměru, u vnějších křídel v počtu do 50% výměna) či kování (v případě nevratného poškození náhrada současnou novou kopií), výměna vnitřních zkřivených křídel (v počtu do 50%), vyfrézování drážky pro odvod vody, nový nátěrový systém, očištění příp. oprava kování, náhrada porušených skel novým tl. 3 mm, silikonové těsnění.

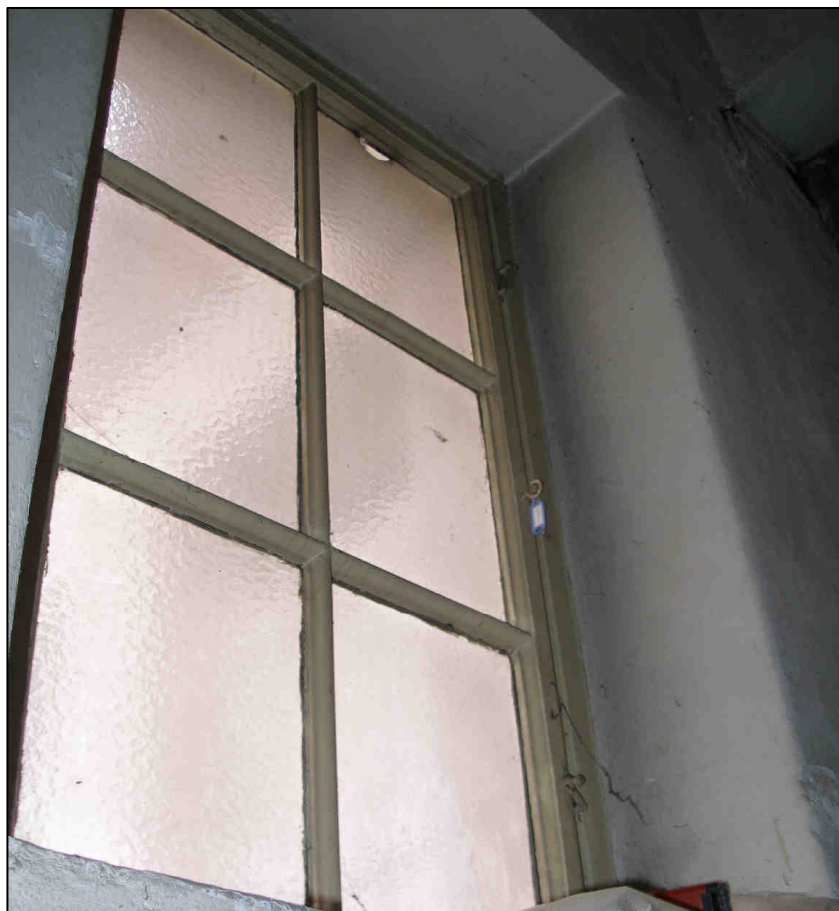
Do této kategorie jsou zařazena okna, která zásadně nevyhovují nejen svým stavem, ale i svými technickými parametry. Jedná se o jednoduše zasklená okna v suterénu budovy B, na pomocném schodišti a také ve spojovací chodbě v 1. podlaží. Je zřejmé, že především nevhodné tepelně-technické vlastnosti těchto oken jsou příčinou prakticky trvalé kondenzace vodní páry na vnitřním líci po celé zimní období. Společně se značným poškozením dřevěných konstrukcí rámu i křídel od povětrnostních vlivů jsou okna pro další použití nevyužitelná. Navíc dřevěné profily jednotlivých křídel mají příliš malé rozměry, což znemožňuje i případné úvahy o zasklení izolačními dvojskly a jejich renovaci.

JEDNOKŘÍDLOVÉ OKNO (Č. 124) - SKUPINA 5 - JEDNODUCHÉ OKNO V POMOCNÉM SCHODIŠTI

Oprava: Celková náhrada za nová okna za obdobných podmínek jako u předchozí kategorie č. 4. Tato nová okna budou všechna zasklená dvojsklem s parametry odpovídajícími současným požadavkům, jejich tvar a způsob otevírání bude přizpůsoben podmínkám v místě každého okna i všem historickým vazbám.

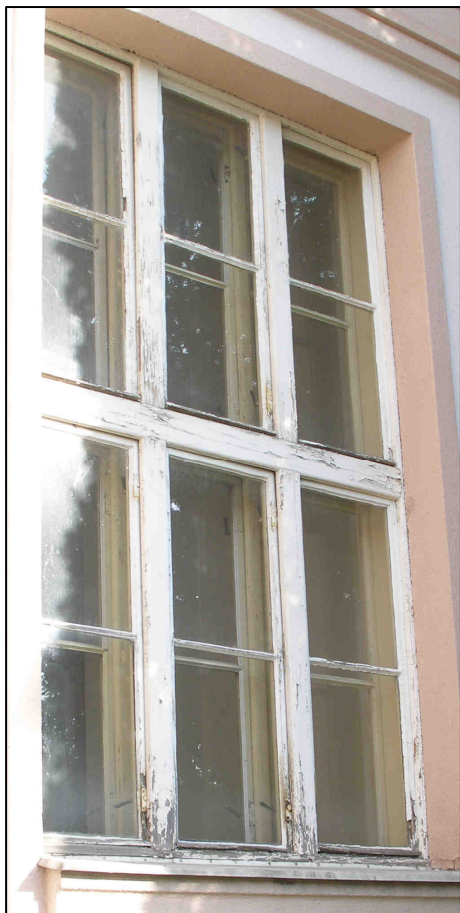
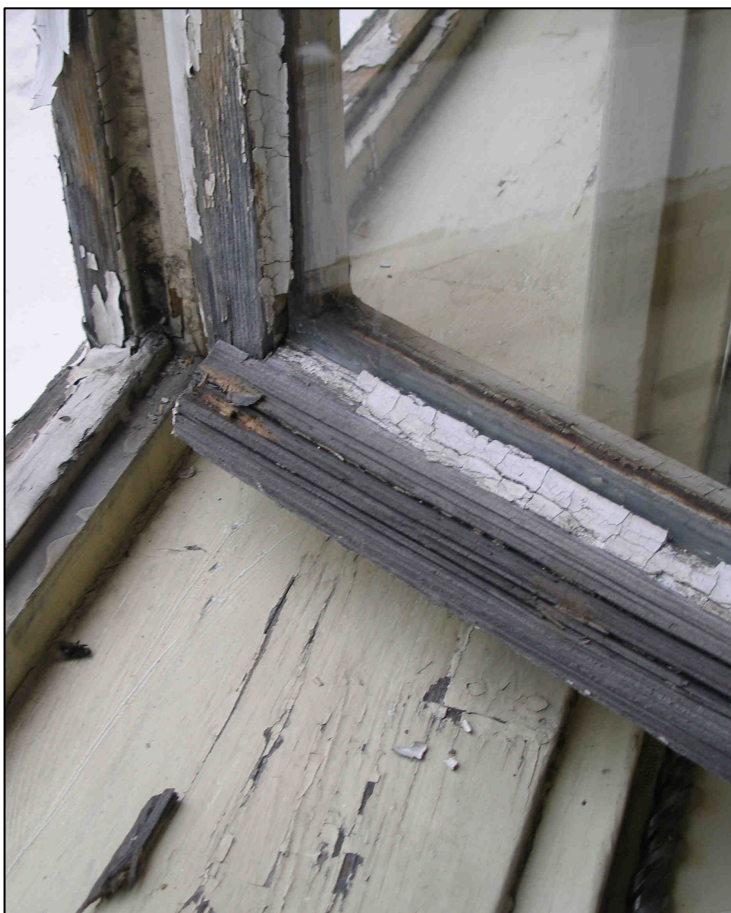
Důsledkem porušených nátěrů a působením povětrnostních vlivů docházelo po mnoho let k opětovnému absorbování části vzdušné vlhkosti do materiálové struktury okenních rámu a k okamžitým či zpožděným tvarovým deformacím, kdy často nebylo možné křídla po otevření znovu zavřít. Tato okenní křídla jsou v dnešní době plošně zkřivená. Na některých oknech jsou i jednotlivé díly stářím a vlivem působení povětrnostních vlivů rozeschlé a rámy křídel někdy nesvírají pravé úhly. Kování křídel často nezapadá přesně do kování v rámech nebo je pant sesedlý, v důsledku toho je pak dřevěný profil rámu značně narušený od zobáčku kličkových uzávěrů a tření rámu o rám. Některá křídla či rámy jsou tak značně ohoblována, což vytváří viditelné mezery ve spáře mezi rámy (menší křídlo). Největší netěsnost spár je ale způsobena prostorovým zkřivením rámu křídel vlivem jejich subtilních profilů (do tvaru "vrtule") a kombinací s předchozími vadami.

Převážně na venkovních křídlech a rámech oken je v místech kování dřevo značně vlhké (přes 30%) z důvodu chybějícího nebo narušeného nátěru. Častým jevem u oken v této kategorii je částečně nebo zcela chybějící dřevěná okapnice na venkovních okenních křídlech. Dřevo špalet je narušené od vody zatékající nejen ve spodní části, ale i cca uprostřed jejich výšky v místě napojení vodorovných poutců. Na spodní desce špalet v místě stavěčů křídel je dřevo rovněž značně narušené. Velmi poškozená je struktura dřeva všech vodorovných

prvků tj. rámu, poutců i křídel či u svislých prvků na ně navazujících. Stupeň poškození vlivem povětrnosti je samozřejmě mnohem větší na vnější straně. Okna zařazená do této skupiny mají navíc rámy a špalety poškozené do takové míry, že nejsou opravitelná přímo na místě, nelze je tedy renovovat a doporučujeme jejich celkovou náhradu tvarově i rozměrově identickým oknem.

ŠESTIKŘÍDLOVÉ OKNO (Č. 103) - SKUPINA 4 - POŠKOZENÍ VNĚJŠÍCH I VNITŘNÍCH RÁMŮ A ŠPALET

Oprava: ze všech konstrukčně použitelných oken zahrnuje tato kategorie všechna na místě neopravitelná okna (vzhledem k jejich špatnému stavu). Všechny prvky jsou značně narušené či poškozeny tak, že by jich většina musela být stejně nahrazena prvky novými. Okna budou celá demontována a nahrazena přesnou kopií s doplněným odtokem dešťové vody.

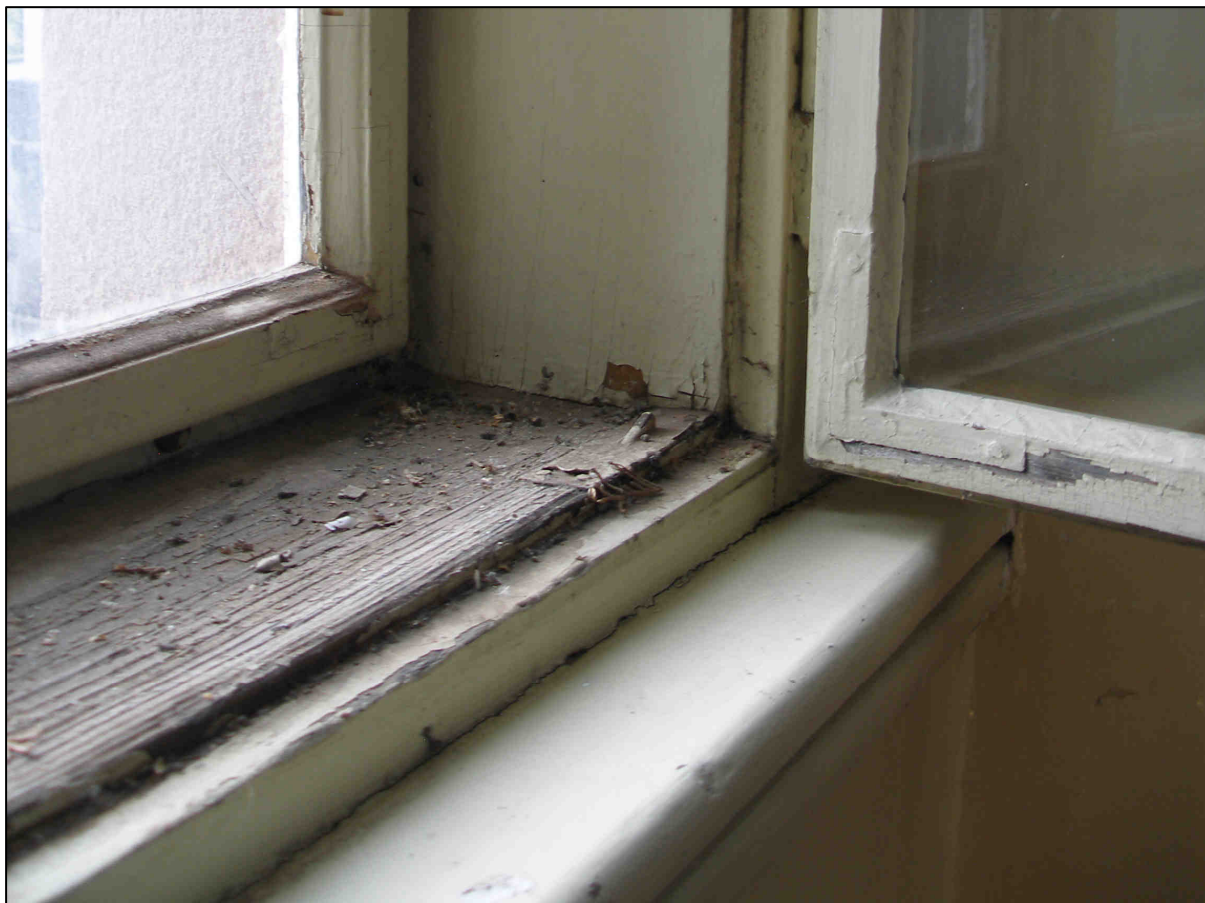
ŠESTIKŘÍDLOVÉ OKNO (Č. 103) - SKUPINA 4 - POŠKOZENÍ VNĚJŠÍCH I VNITŘNÍCH RÁMŮ A ŠPALET, NEFUNKČNÍ KOVÁNÍ
