IMOS BRNO, a.s.
DIVIZE SILNIČNÍ VÝVOJ
OLOMOUCKÁ 174
627 00 BRNO

KVĚTEN 2015

Silnice: II/295

Název: Dolní Branná – křiž. se sil. I/14

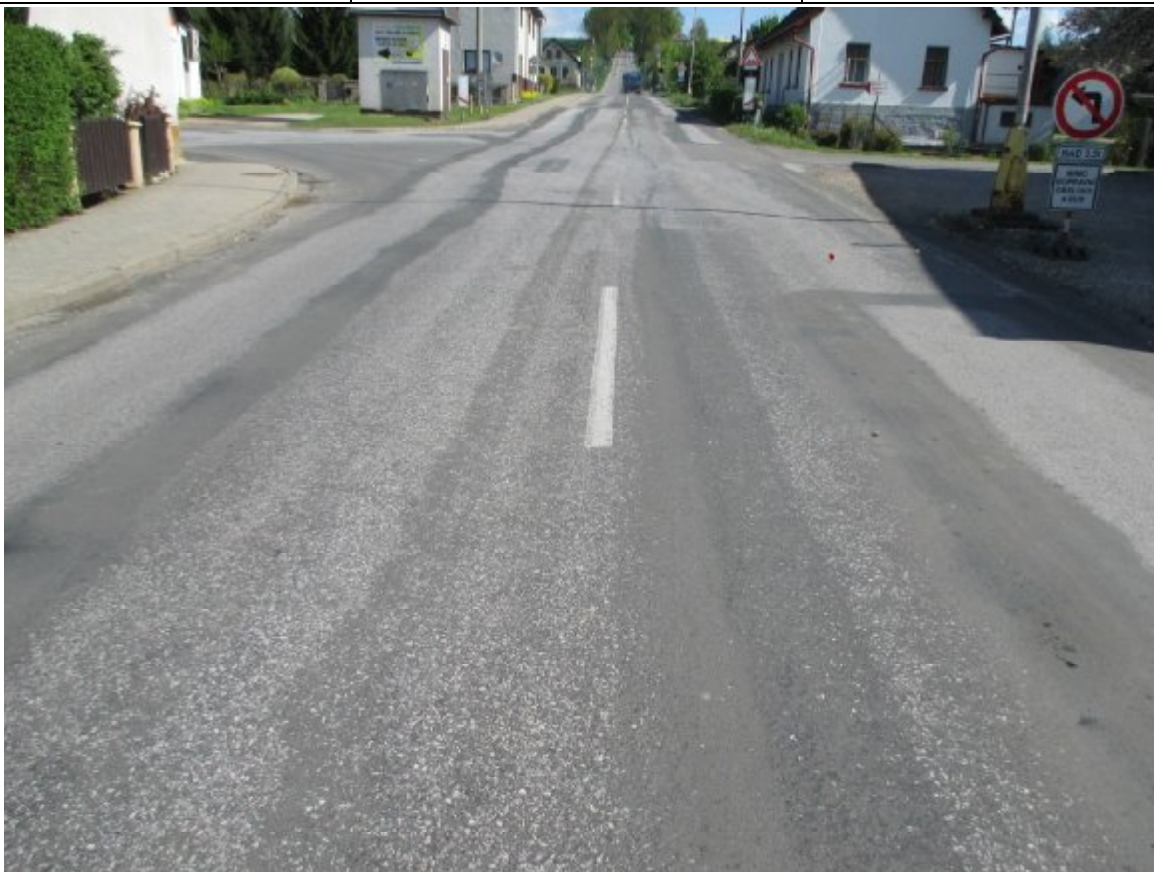
F01, km 5,110+

Vyjeté koleje, nátěrové vysprávkky.

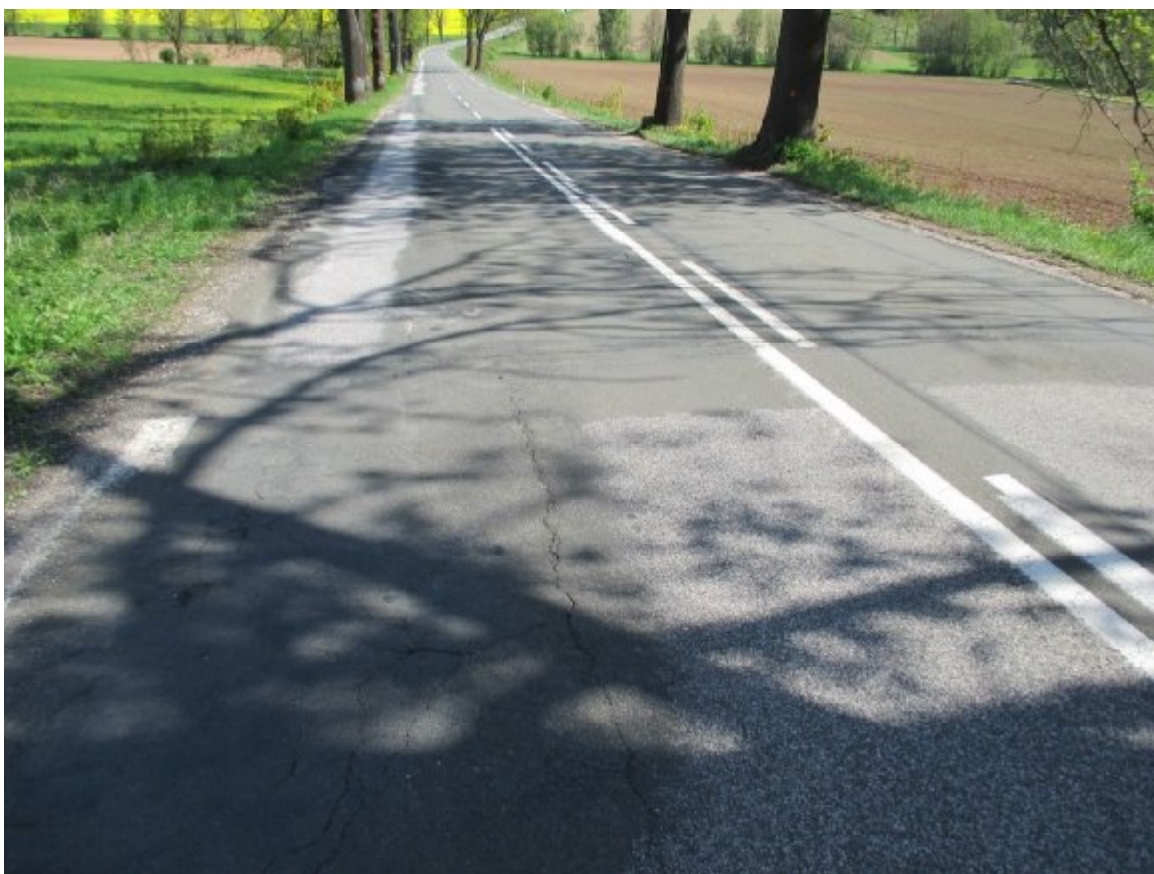
F08, km 5,810+

Nátěrové vysprávkky, síťové trhliny, podélné rozvětvené trhliny, příčné trhliny.

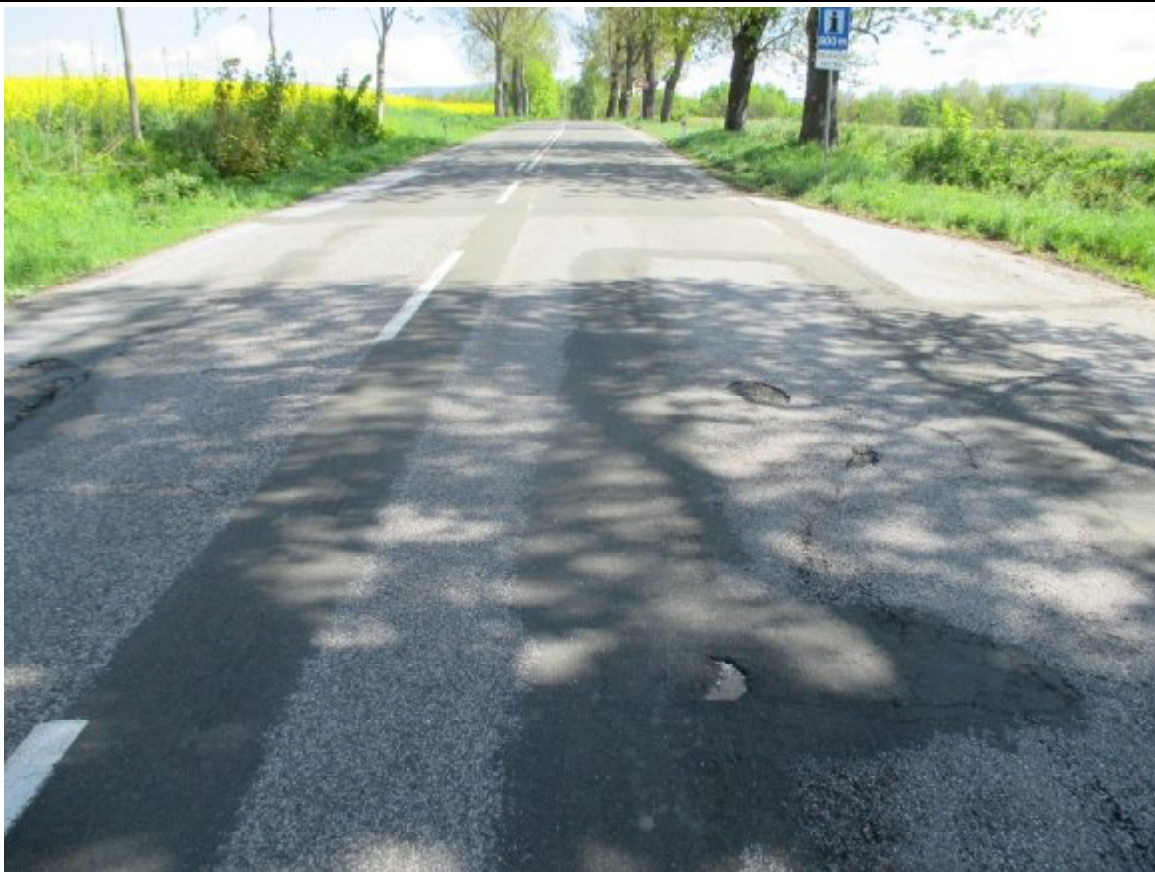
F15, km 6,510+

Opořebení EKZ/EMK, mozaikové trhliny, vysprávkování nátěrové/tryskovou metodou.

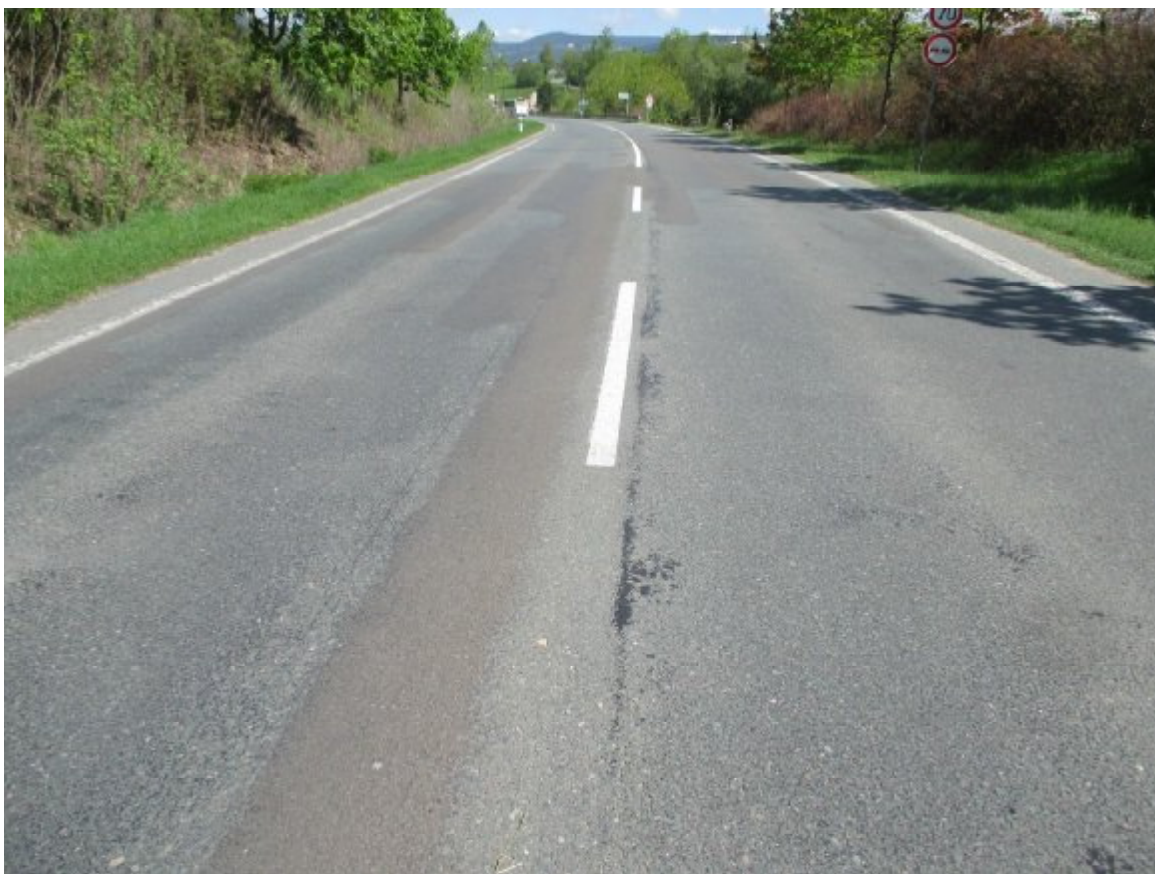
F21, km 7,110+

Vyjeté koleje, nátěrové vysprávkování.

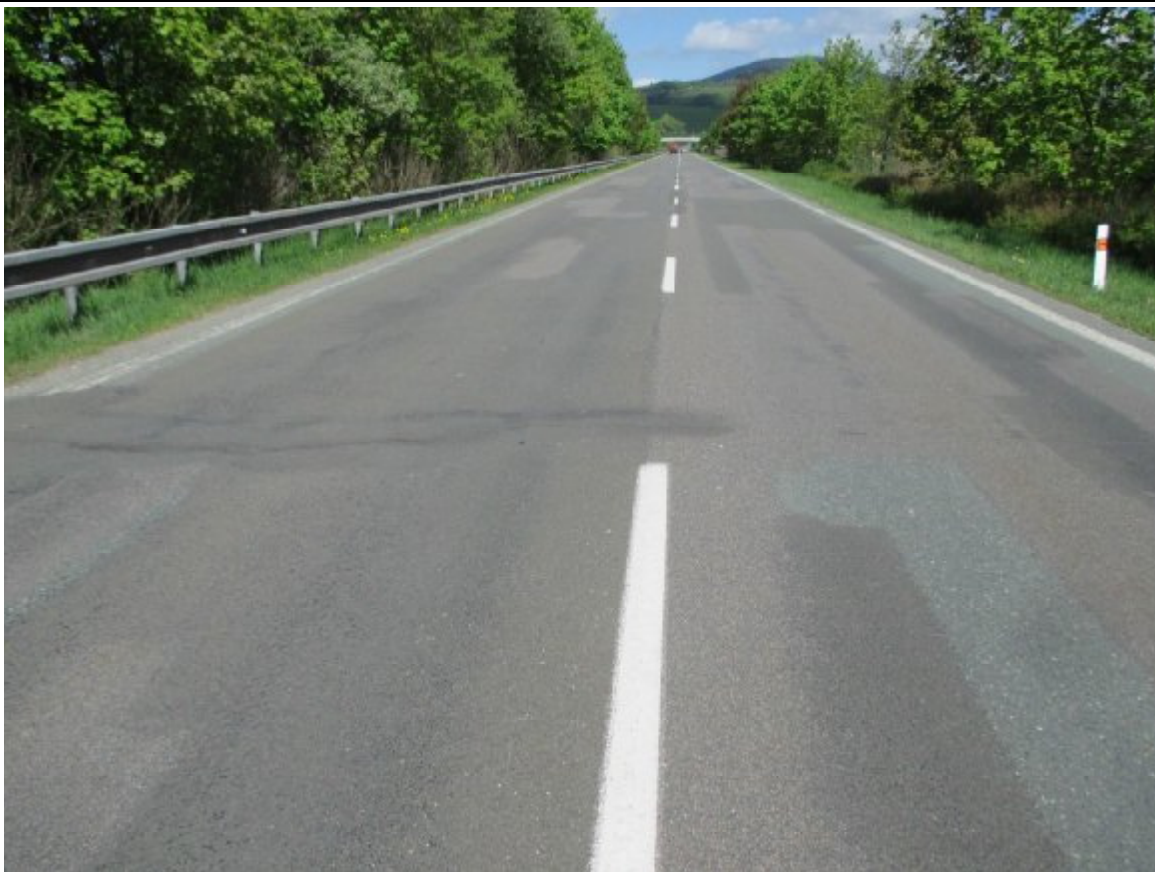
F27, km 7,710+
Vysprávký nátěrové/tryskovou metodou, příčná trhlina.

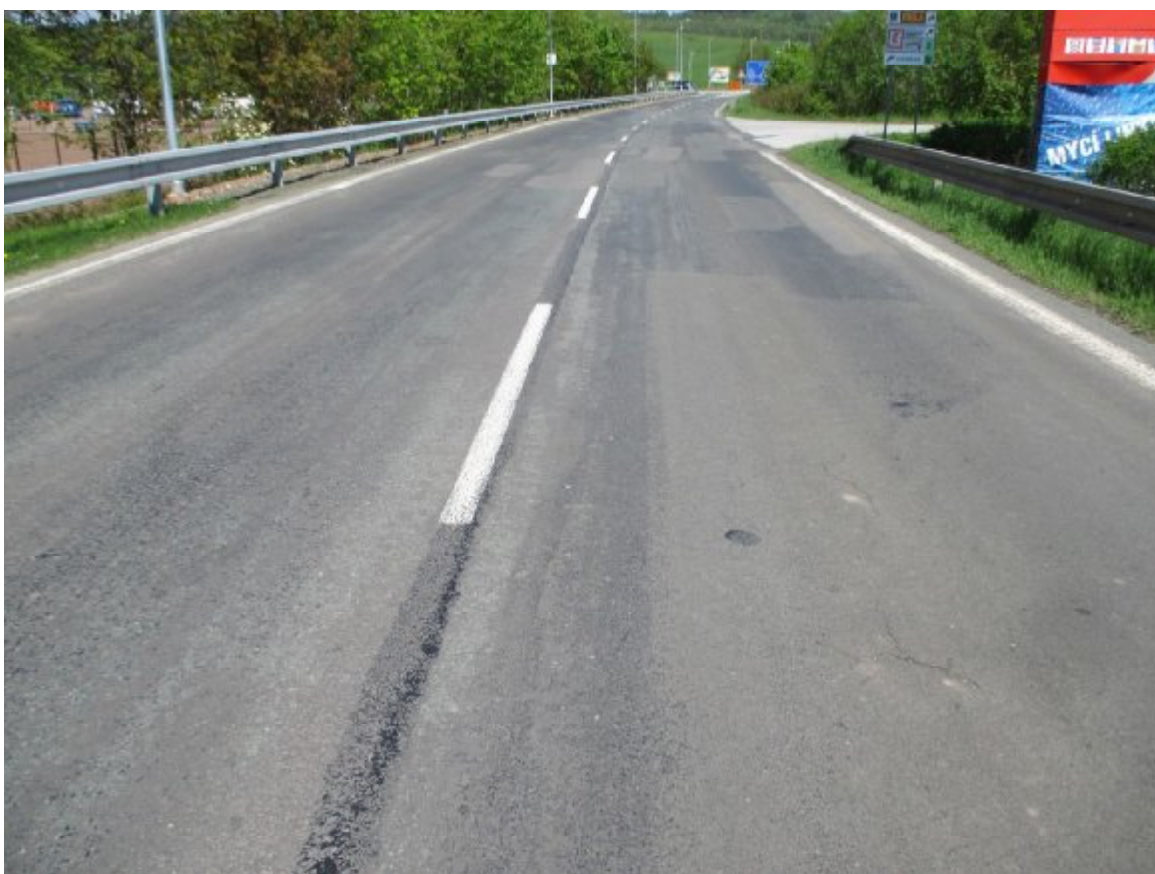
F33, km 8,310+
Mozaikové trhliny, nátěrové vysprávký.

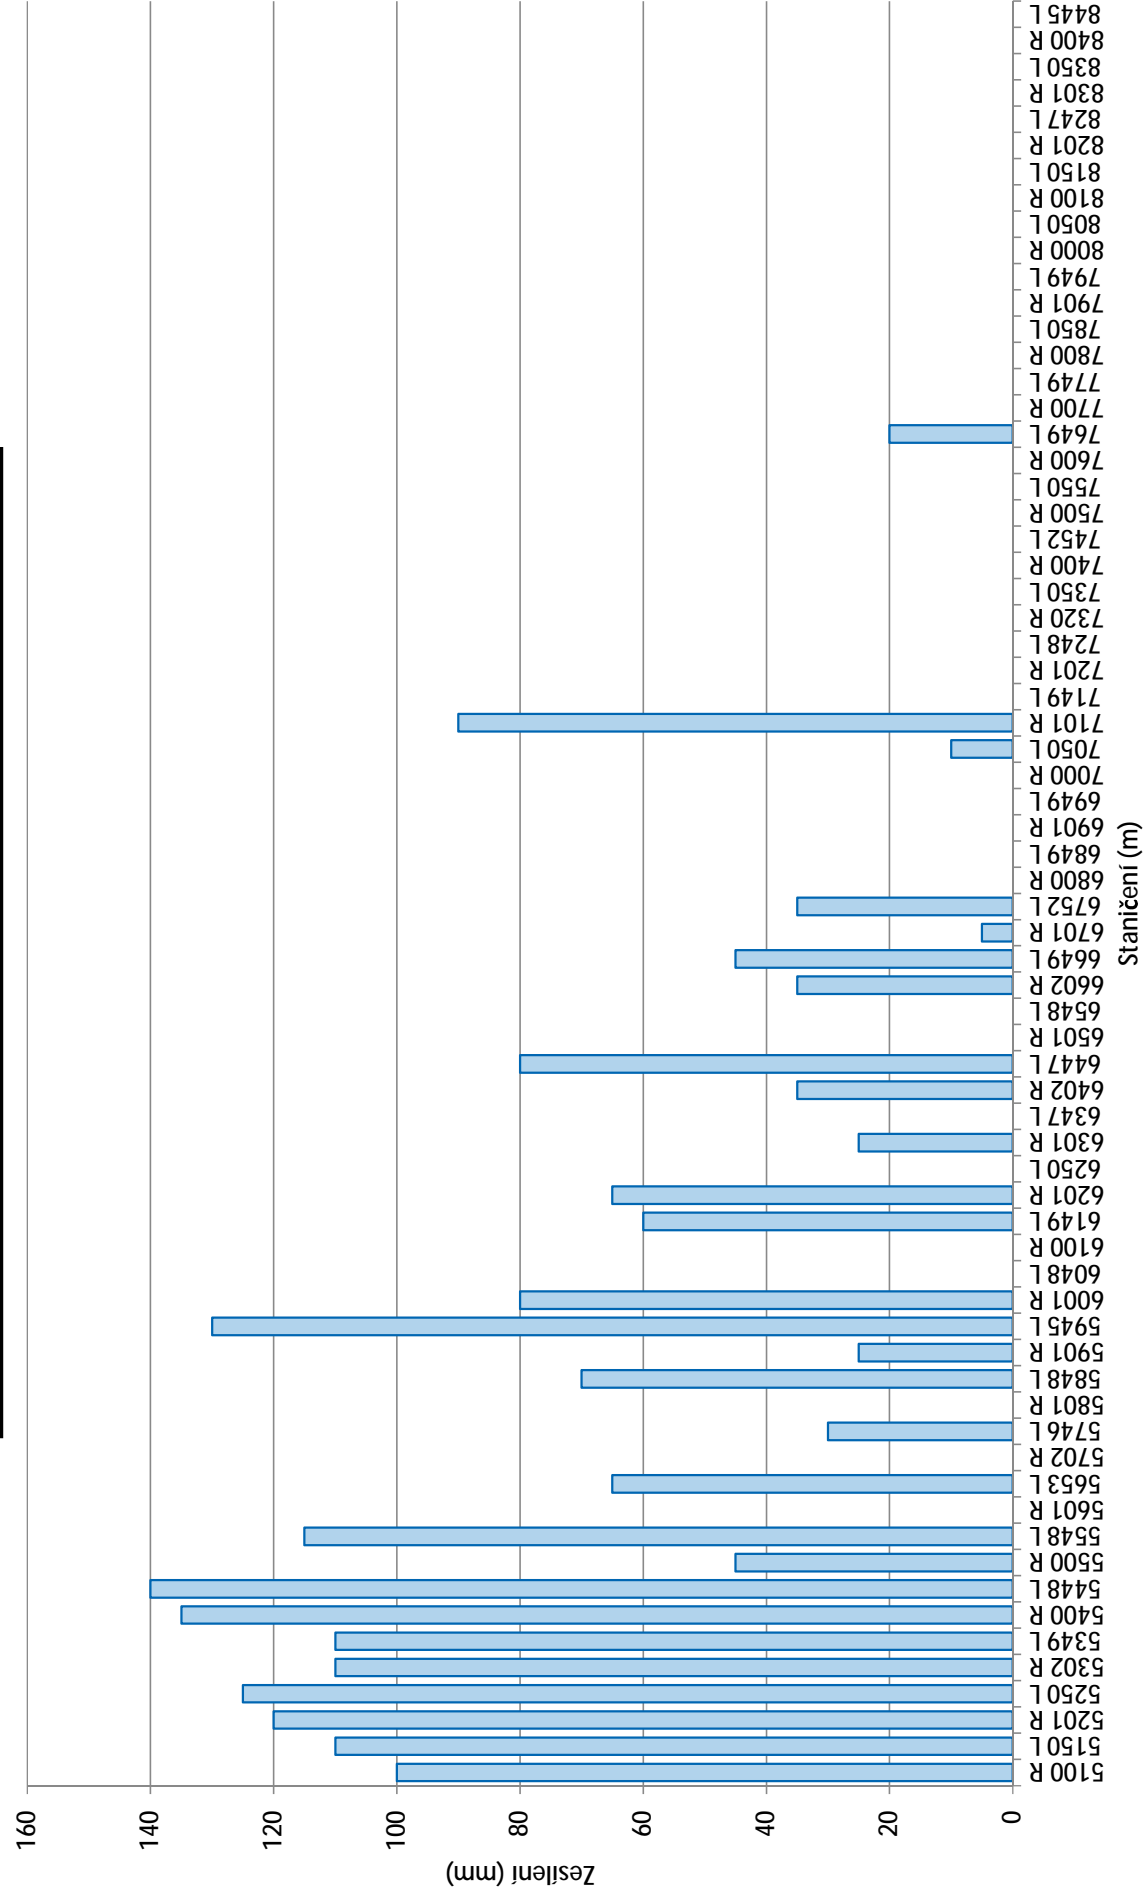
Zesílení vozovky - II/295 Dolní Branná - křiž.s I-14

Průměrný průhyb Y1 (mm):	0,366 (rozsah od 0,093 do 0,957)
Průměrná zbytková doba životnosti (roky):	17
Klasifikace únosnosti podle TP 87:	stupeň 3 - vyhovující
Průměrná tloušťka zesílení (mm):	30
Maximální tloušťka zesílení (mm):	140
Návrhová tloušťka zesílení (průměr + 1,3x směrodatná odchylka):	87 mm

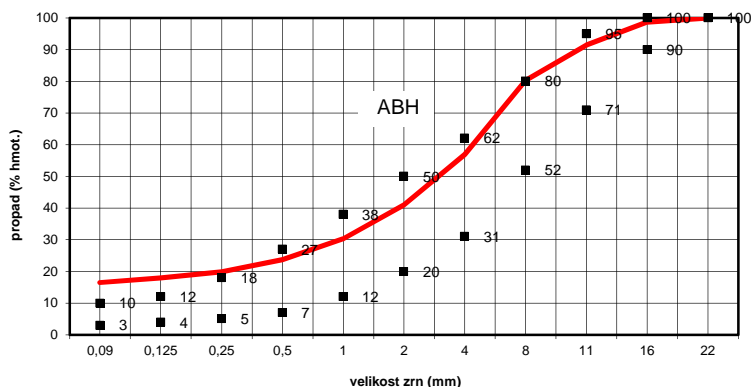
Druh směsi:	asfaltový beton	Označení: ABH	Vrstva: ložní
Tloušťka:	32 mm	Hmotnost: 621,7 g	Průměr: 100 mm
Číslo vz.:	15069/1	Zkoušel: Ing. Suchyňa	Datum: 18.5.2015

Z rozborů asfaltové směsi z ložní vrstvy vyplývá, že směsi nevyhovují v jednom případě v parametru mezerovitosti, čára zrnitosti je mimo obor asfaltové směsi ABS, resp. ABH.

ZRNITOST	ABH ČSN 736 121		IMOS % —	Hodnocení
0,09	3	10	16,5	N
0,125	4	12	17,9	N
0,25	5	18	19,9	N
0,5	7	27	23,7	V
1	12	38	30,3	V
2	20	50	41,0	V
4	31	62	56,9	V
8	52	80	80,3	V
11	71	95	91,4	V
16	90	100	98,7	V
22	100	100	100,0

FYZIKÁLNĚ-MECHANICKÉ VLASTNOSTI	Požadavky	IMOS	Jednotka	Hodnocení
ČSN 736121: 1994	ABH	15069/1		
Hutněné asfaltové vrstvy, tab 8a				
Objemová hmotnost vrstvy z JV		2,559	Mg.m ⁻³	
Max. objemová hmotnost asfaltové směsi		2,586	Mg.m ⁻³	
Mezerovitost (V)	4,0 - 7,0	1,0	%	N
Obsah rozp.pojiva (B _{min})		5,3	% hm.

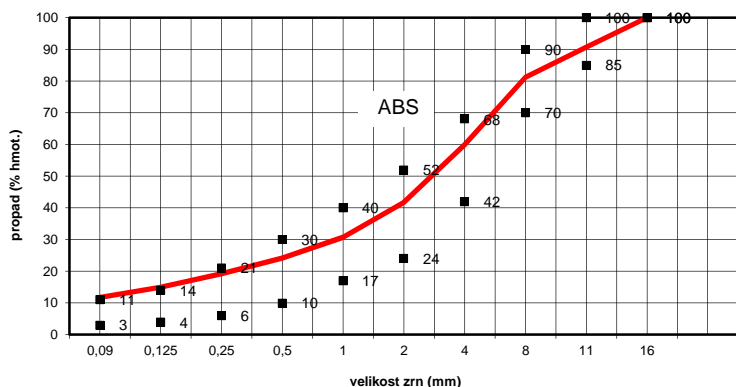
Druh směsi:	asfaltový beton	Označení: ABS	Vrstva: ložní
Tloušťka:	48 mm	Hmotnost: 631,0 g	Průměr: 100 mm
Číslo vz.:	15069/6	Zkoušel: Ing. Suchyňa	Datum: 18.5.2015

ZRNITOST	ABS		IMOS	Hodnocení
Síto [mm]	ČSN 736 121		%	
0,09	3	11	11,8	N
0,125	4	14	15,0	N
0,25	6	21	19,2	V
0,5	10	30	24,2	V
1	17	40	30,7	V
2	24	52	41,7	V
4	42	68	59,9	V
8	70	90	81,2	V
11	85	100	90,7	V
16	100	100	100,0	V

FYZIKÁLNĚ-MECHANICKÉ VLASTNOSTI	Požadavky	IMOS	Jednotka	Hodnocení	Specifikace:
ČSN 736121: 1994	ABS	15069/6			Dovolená odchylka aritmetického průměru od zkoušky typu při počtu ČSN 73 6121:1994 tab.15
Hutněné asfaltové vrstvy, tab 8a					Na počet zkoušek: 1 2 3-8 9-19 > 20
Objemová hmotnost vrstvy z JV		2,475	Mg.m ⁻³		Obsah asfaltu(% hm.) ± 0,50 ± 0,45 ± 0,40 ± 0,30 ± 0,25
Max. objemová hmotnost asfaltové směsi		2,588	Mg.m ⁻³		Rozdíl propadu kameniva sítem Mezerovitost (%)
Mezerovitost (V)	4,0 - 7,0	4,4	%	V	
Obsah rozp.pojiva (B _{min})		5,7	% hm.		
					± 1 % objemu

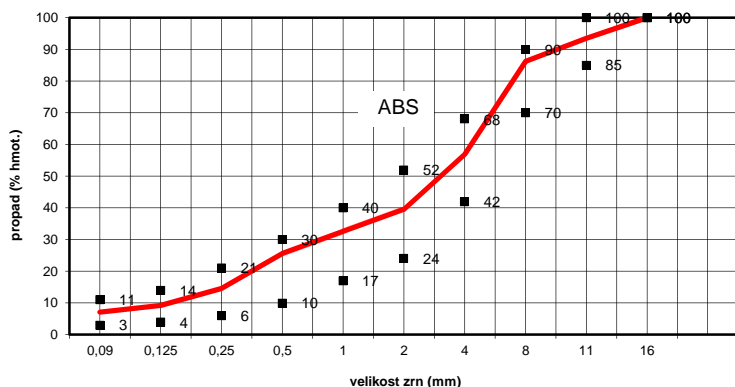
Druh směsi:	asfaltový beton	Označení: ABS	Vrstva: obrusná
Tloušťka:	30 mm	Hmotnost: 544,0 g	Průměr: 100 mm
Číslo vz.:	15069/9	Zkoušel: Ing. Suchyňa	Datum: 18.5.2015

Z rozborů asfaltové směsi z obrusné vrstvy vyplývá, že směs nevyhovuje v parametru mezerovitosti, čára zrnitosti je v oboru asfaltové směsi ABS.

ZRNITOST	Síto [mm]	ABS ČSN 736 121	IMOS %	Hodnocení
0,09	3	11	7,1	V
0,125	4	14	9,2	V
0,25	6	21	14,6	V
0,5	10	30	25,6	V
1	17	40	32,6	V
2	24	52	39,5	V
4	42	68	56,9	V
8	70	90	86,2	V
11	85	100	93,5	V
16	100	100	100,0	V

FYZIKÁLNĚ-MECHANICKÉ VLASTNOSTI	Požadavky	IMOS	Jednotka	Hodnocení
ČSN 736121: 1994	ABS	15069/9		
Hutněné asfaltové vrstvy, tab 8a				
Objemová hmotnost vrstvy z JV		2,531	Mg.m ⁻³	
Max. objemová hmotnost asfaltové směsi		2,586	Mg.m ⁻³	
Mezerovitost (V)	3,0 - 5,0	2,1	%	N
Obsah rozp.pojiva (B _{min.})		6,2	% hm.

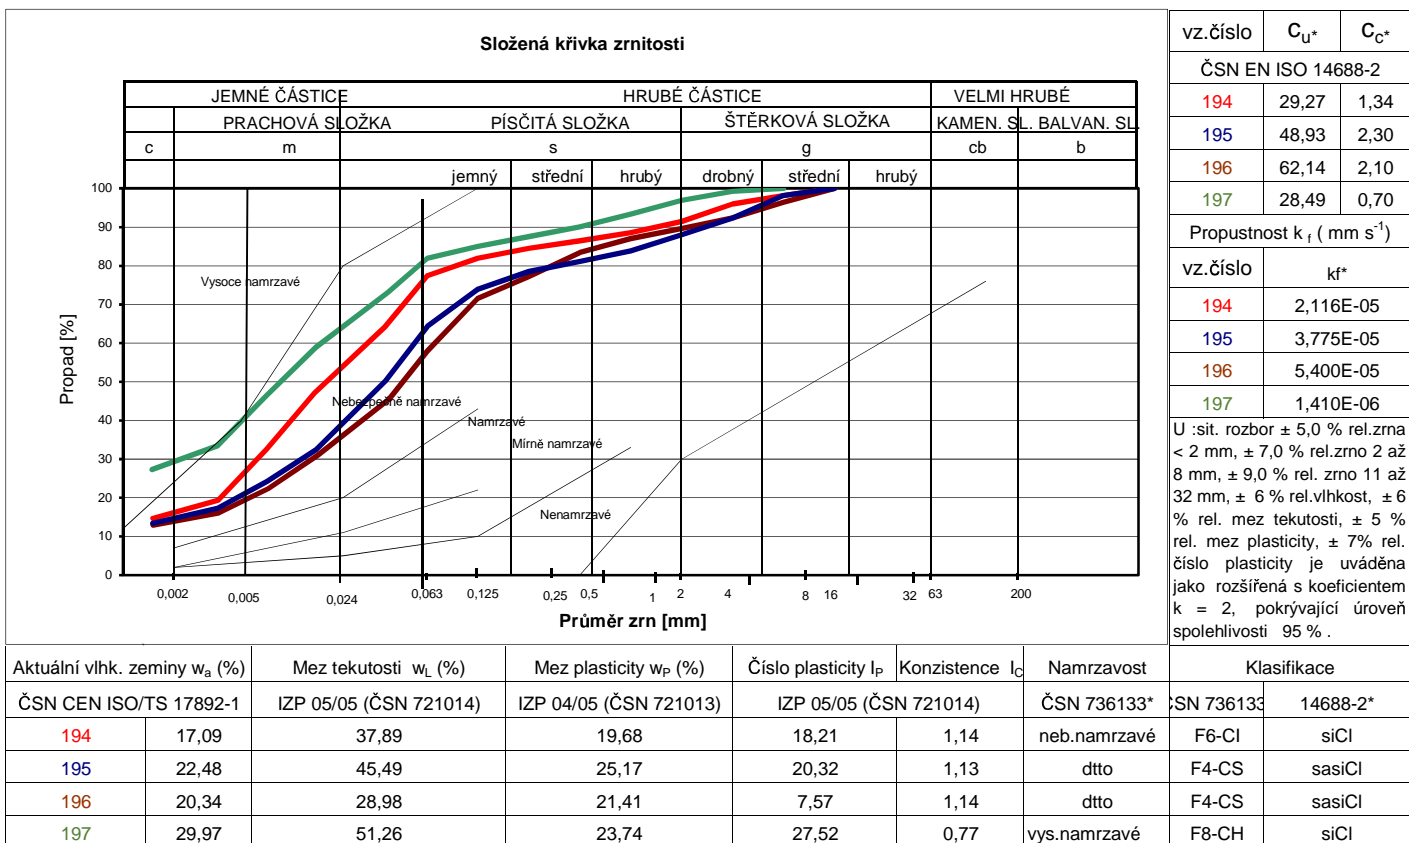
Zjištěná podlovní zemina odebraná z VS1 (jíl se střední plasticitou) poskytuje nevhodné podloží.

Zjištěná podlovní zemina odebraná z VS2 a VS3 (písčité jíl) poskytuje málo vhodné podloží.

Zjištěná podlovní zemina odebraná z VS4 (jíl s vysokou plasticitou) je pro podloží nevhodná, avšak celková tloušťka konstrukce vozovky je dostatečná.

Číslo vzorku	Obecné vlastnosti a chování zeminy	Vhodnost pro podloží vozovky (pro aktivní zónu) dle ČSN 7361133:2010
194	Zemina je klasifikována jako jíl se střední plasticitou. Převážná část zeminy se skládá z prachovité složky jemných částic. Při napojení vodou je nestabilní a velmi rozbíhavá. Poskytuje nevhodné podloží.	Nevhodné k přímému použití bez úpravy
195	Zemina je klasifikována jako jíl písčité. Zeminy jsou méně stabilní a při napojení vodou klesá jejich pevnost. Poskytují málo vhodné podloží.	Podmínečně vhodná k přímému použití bez úpravy
196	Zemina je klasifikována jako jíl písčité. Zeminy jsou méně stabilní a při napojení vodou klesá jejich pevnost. Poskytují málo vhodné podloží.	Podmínečně vhodná k přímému použití bez úpravy
197	Zemina je klasifikována jako jíl s vysokou plasticitou. Vlastnosti zeminy jsou nejvíce ovlivněny druhem jílovité složky. Zlepšení je možné jen v některých případech. Pro podloží je nevhodná.	Nevhodné k přímému použití bez úpravy

Nevhodná podlovní zemina bude vyměněna za vhodný nenamrzavý materiál (požadavek na $E_{def,2} = 45$ MPa) do hloubky min. 400 mm pod úroveň pláň a provede se separace geotextilií.
