Galerie moderního umění (původně Záložní úvěrní ústav)		listopad 2015
Průzkum Radovan ŠULC		
Prvek: OBLOŽENÍ S POLICOVOU SKŘÍŇÍ	Číslo: VS8 /T211/	
Umístění: 2NP – v severní stěně ředitelny 507 /po stranách balkonových dveří/	Počet: 2k	
Materiál: Dubové a smrkové dřevo - masiv Dubová dýha	Rozměr: š x v x h 900 x 2300 x	
Povrchová úprava – lakování		
Detaily:		
<p>Popis:</p> <p>Dvě dřevěné skříně jsou s dřevěnou zadní deskou, která tvoří obložení stěny. Zadní deska je hladká, velmi mírně prohnutá paralelně se zdí domu. Po stranách stěny hladké lizény s intarzovaným vlysem na kvádrových patkách s vpadlými obdélnými zrcadly lemovanými dvojitou lištou. Po stranách lizén lemuje desku v celé její výšce profilovaná lišta z barevně odlišeného dřeva. Deska je završena římsou s obloučkovým vlysem a hladkou lištou. Završení je stejné na všech prvcích v interiéru. Skříňka umístěná na ose desky je ve spodní části uzavíratelná, v horní části jsou otevřené police. Čelní dělicí příčka polic je intarzovaná stejným způsobem jako postranní lizény. Police jsou hladké. Spodní uzavíratelná část je na plném podstavci s odstupňovanou římsou, horní část završuje přesazená desková římsa, která slouží jako sp

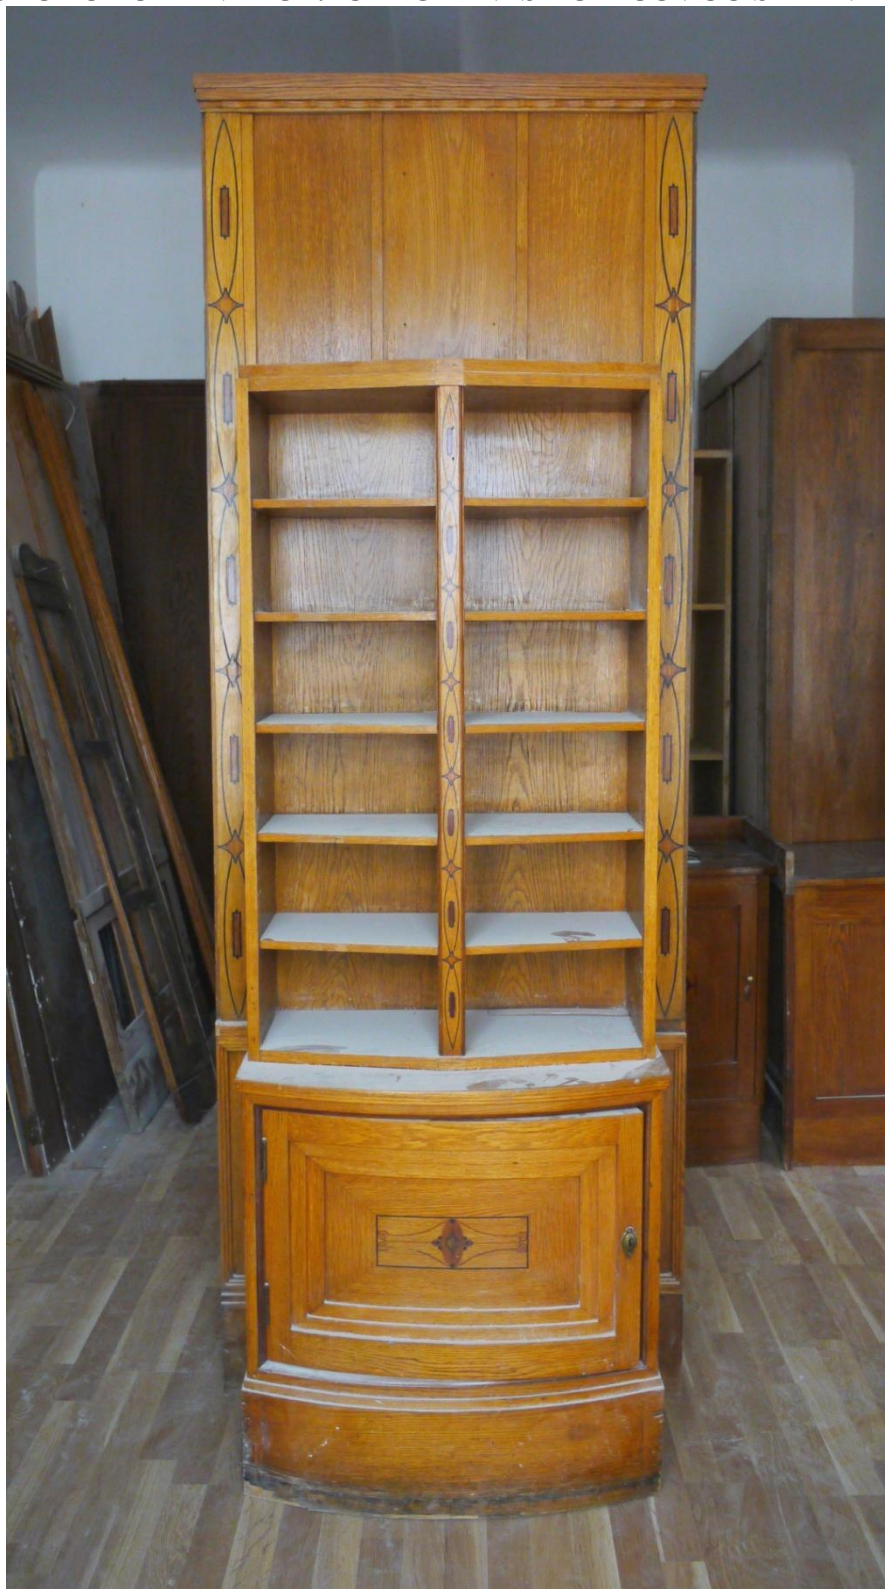
Obr. č. 1. Stav při průzkumu – skřín s policemi – celkový pohled
Dvě shodné skříně s obkladem mají stejnou konstrukci i rozměry. Povrch je silně znečištěný, s řadou drobných poškození. U země je dýhování zčernalé. Chybí lemovací lišty. Chybí drobné části profilových lišt i soklů.

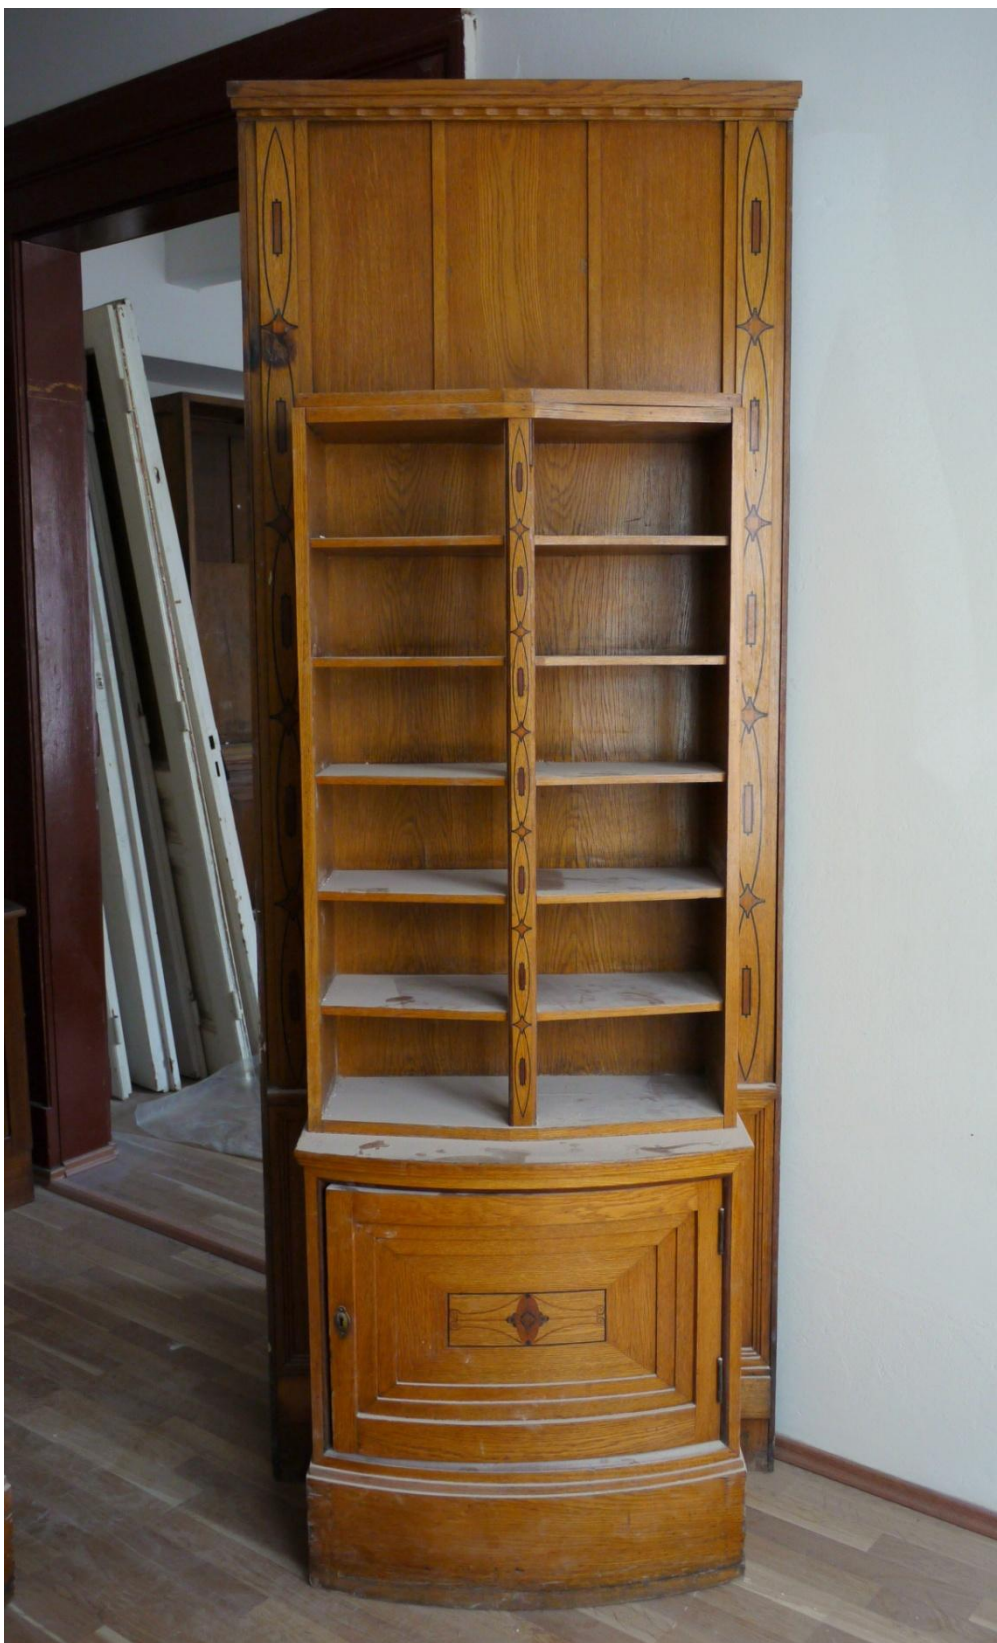
Obr. č. 2. Stav při průzkumu – skříň s policemi – celkový pohled
Dvě shodné skříně s obkladem mají stejnou konstrukci i rozměry. Povrch je silně znečištěný, s řadou drobných poškození. U země je dýhování zčernalé. Chybí lemovací lišty. Chybí drobné části profilových lišt i soklů. Jedno místo je spálené.

místě je dýhování spálené i s intarzovaným vzorem. Toto místo bude nutné vysadit a doplnit intarzií.

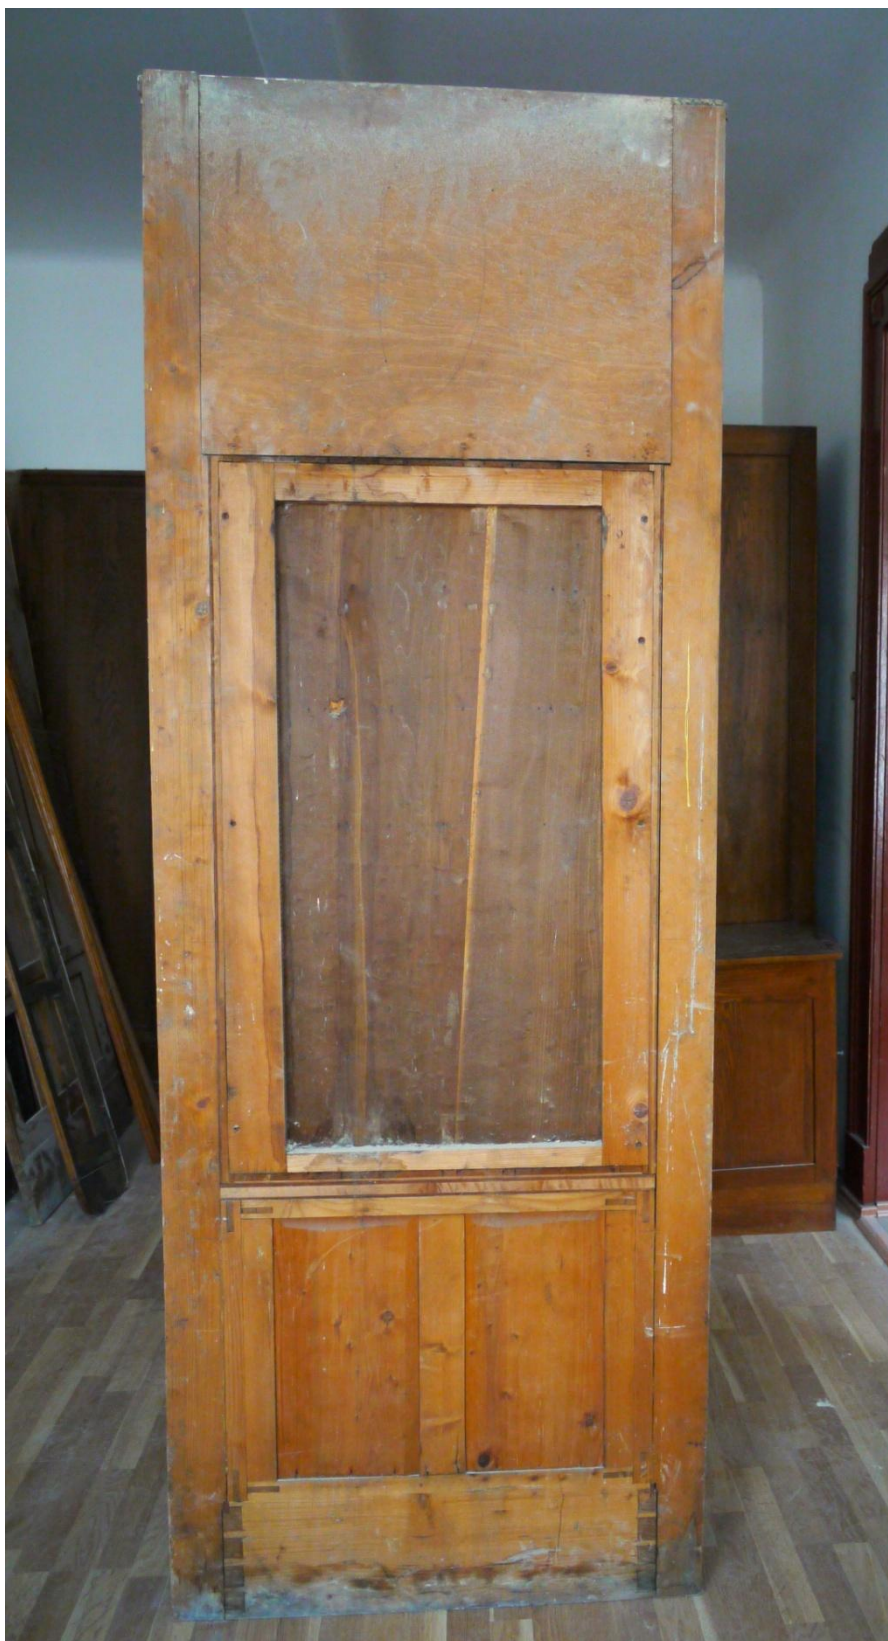
Obr. č. 3. Stav při průzkumu – skříň s policemi – celkový pohled
Dvě shodné skříně s obkladem mají stejnou konstrukci i rozměry. Konstrukce je rámová s výplněmi.

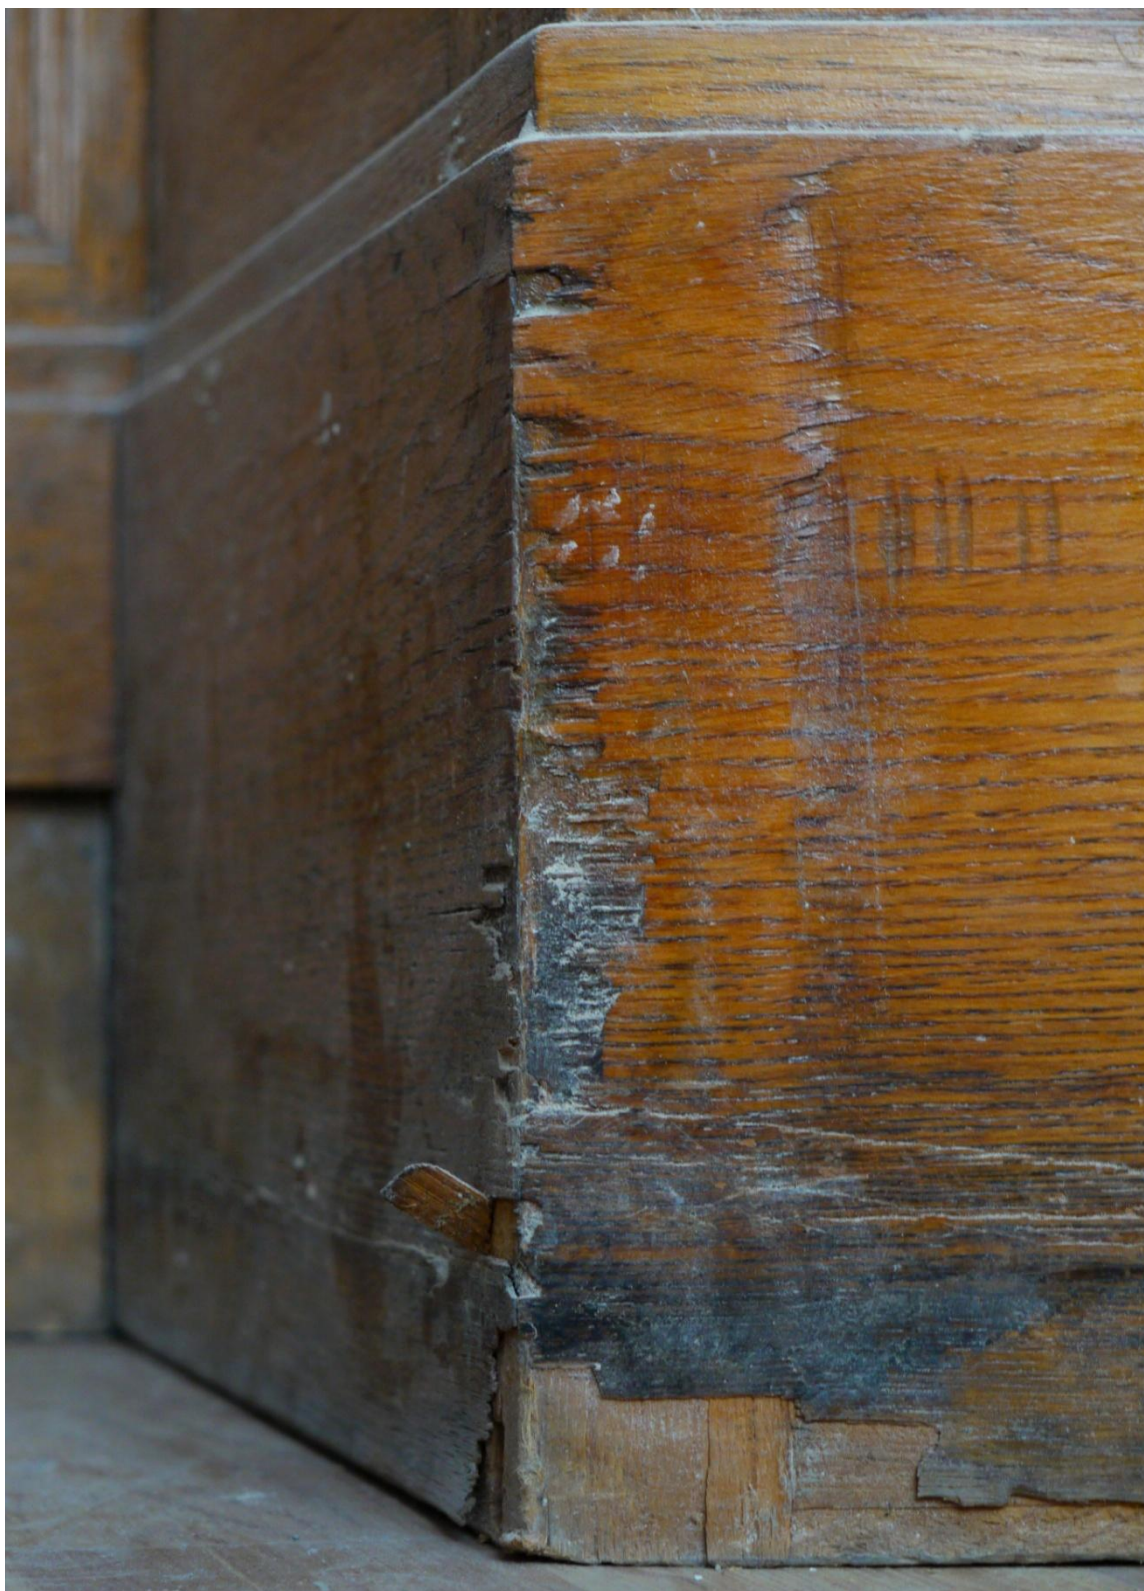
Obr. č. 4. Stav při průzkumu – skříň s policemi – detail
Soklové části obou skříní jsou značně poškozené. Dýhování je oštípané, dýhy se uvolňují, část u podlahy je zčernalá.

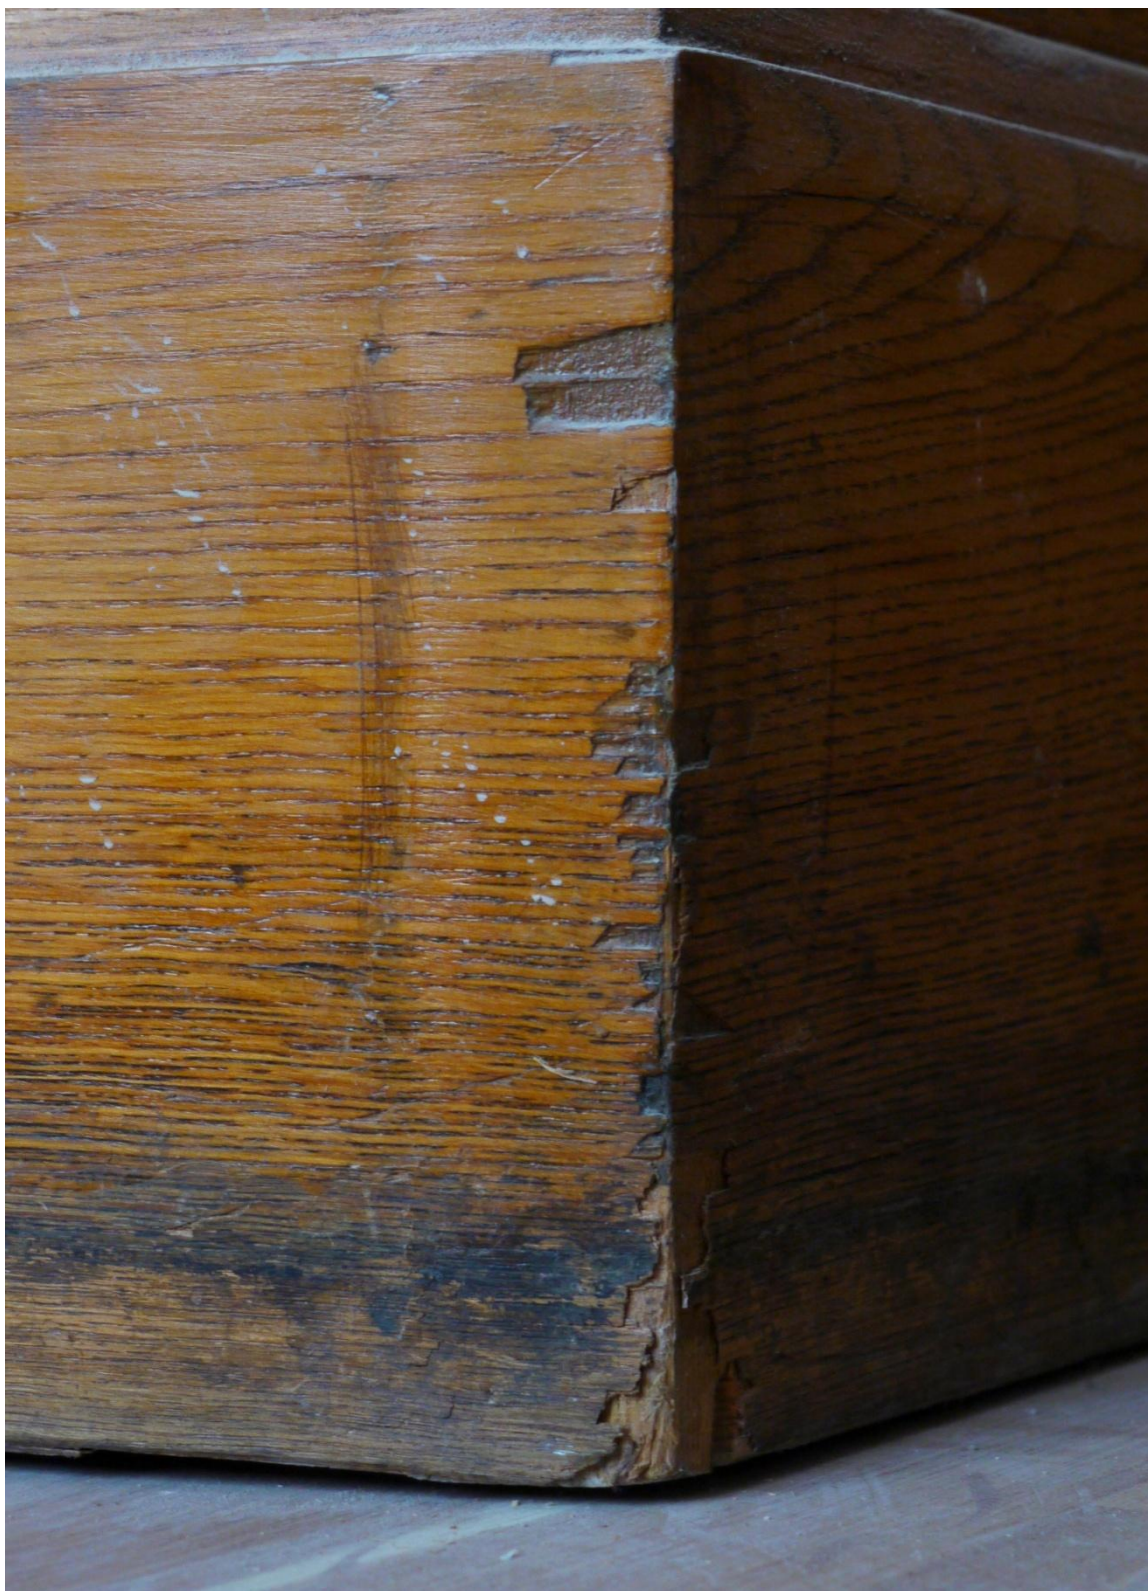
Obr. č. 5. Stav při průzkumu – skříň s policemi – detail
Soklové části obou skříní jsou značně poškozené. Dýhování je oštípané, dýhy se uvolňují, část u podlahy je zčernalá.

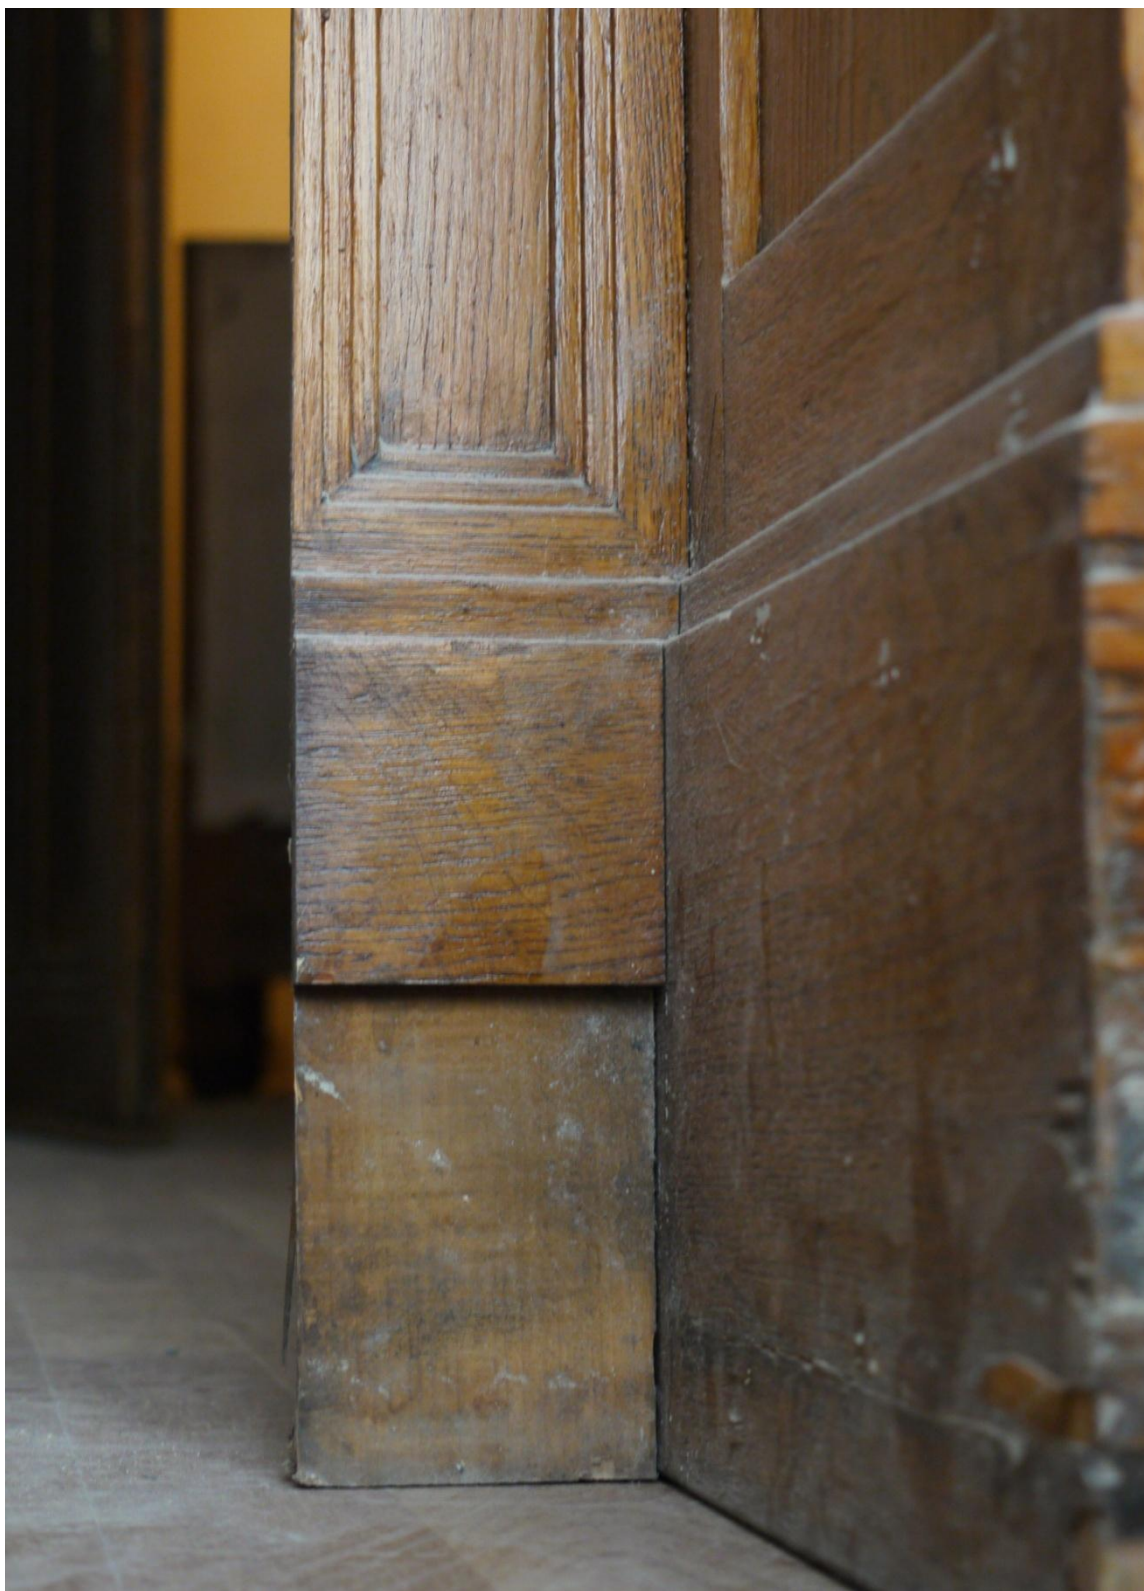
Obr. č. 6. Stav při průzkumu – skříň s policemi – detail
Soklové části obou skříní jsou značně poškozené. Kromě dýhování chybí soklové části na zadní desce.

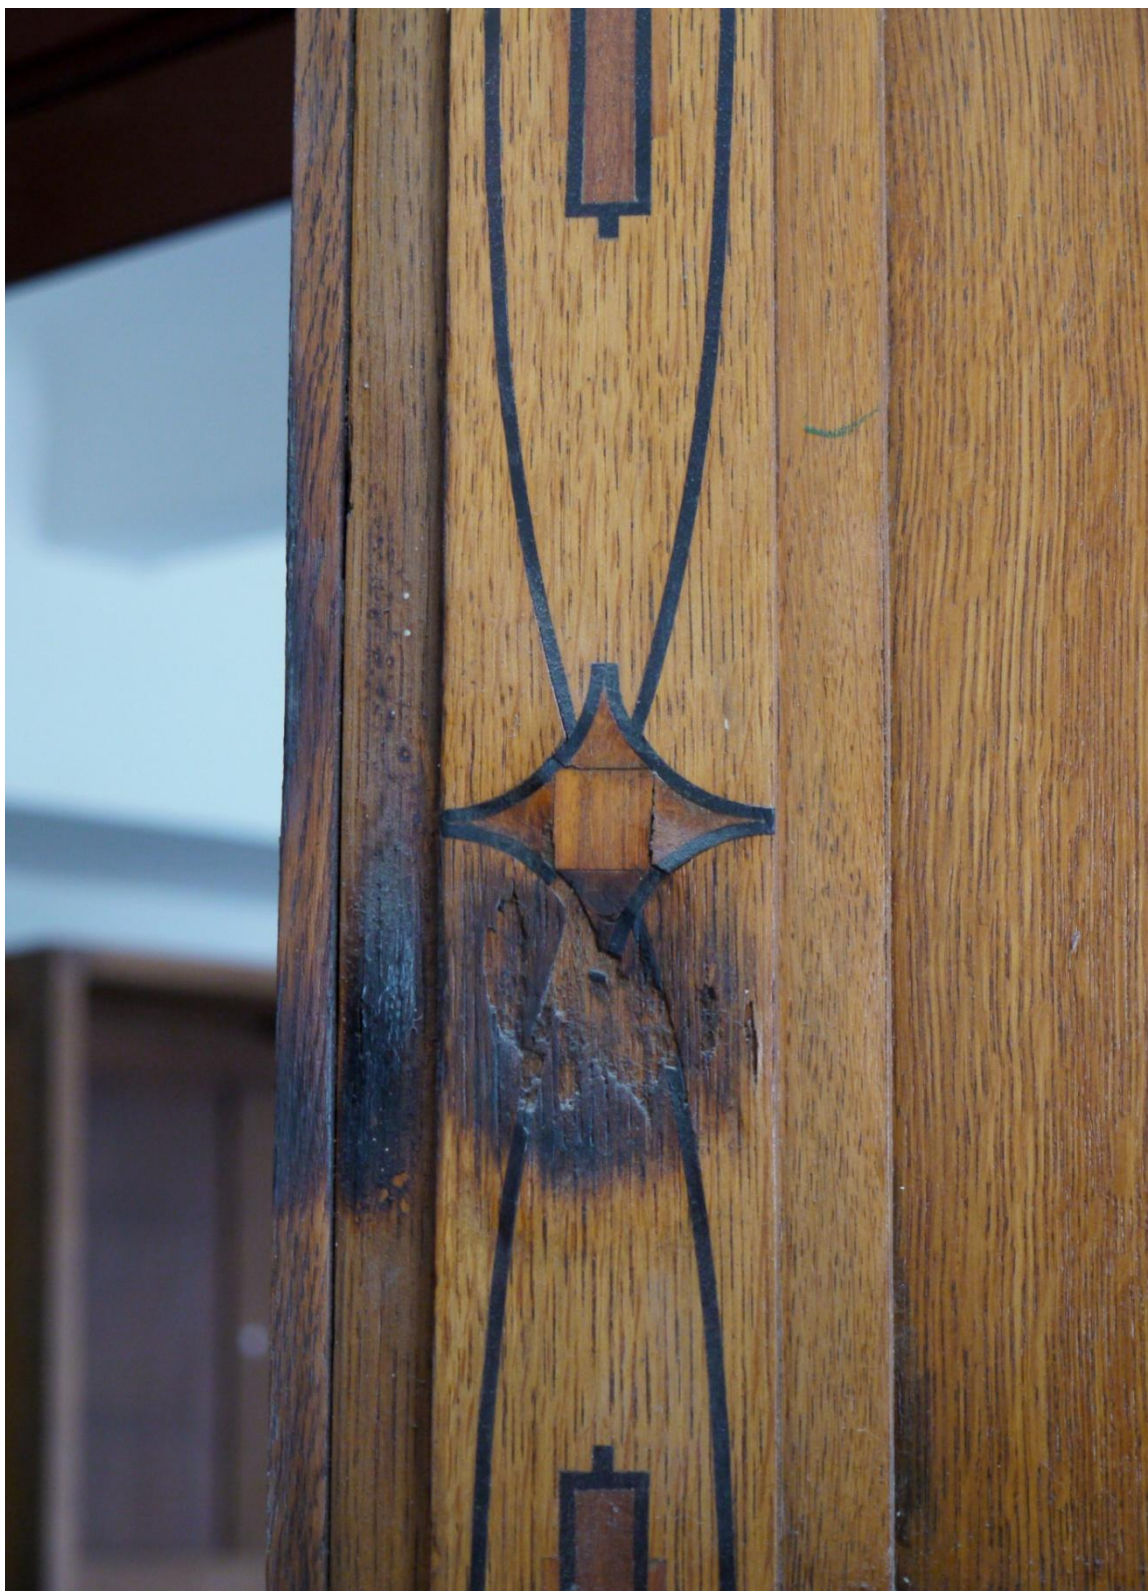
Obr. č. 7. Stav při průzkumu – skříň s policemi – detail
V ploše obou skříní je řada drobných poškození. Některá již byla v minulosti opravována. Na jedné ze skříní je větší poškození způsobené spálením dřevní hmoty.

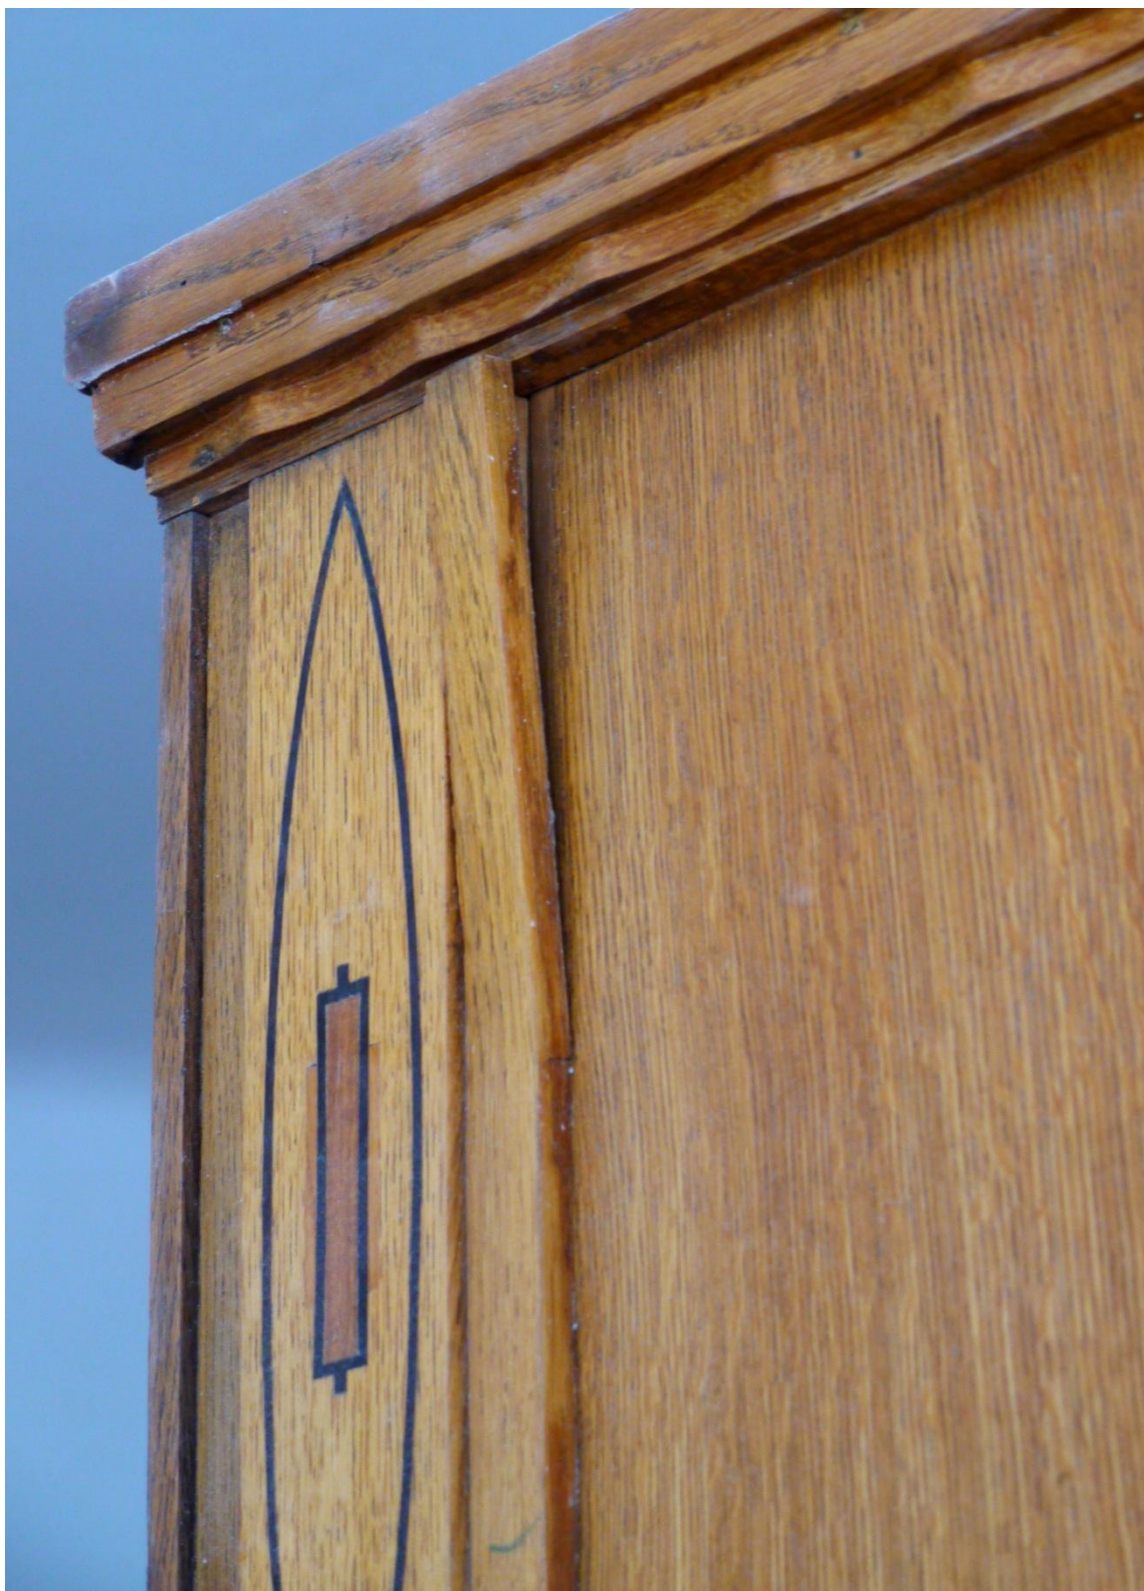
Obr. č. 9. Stav při průzkumu – skříň s policemi – detail
V souvislosti s demontáží zřejmě došlo k řadě drobných poškození jako na snímku. Uvolněné části bude nutné podlepit, případně doplnit pokud nebudou nalezeny.

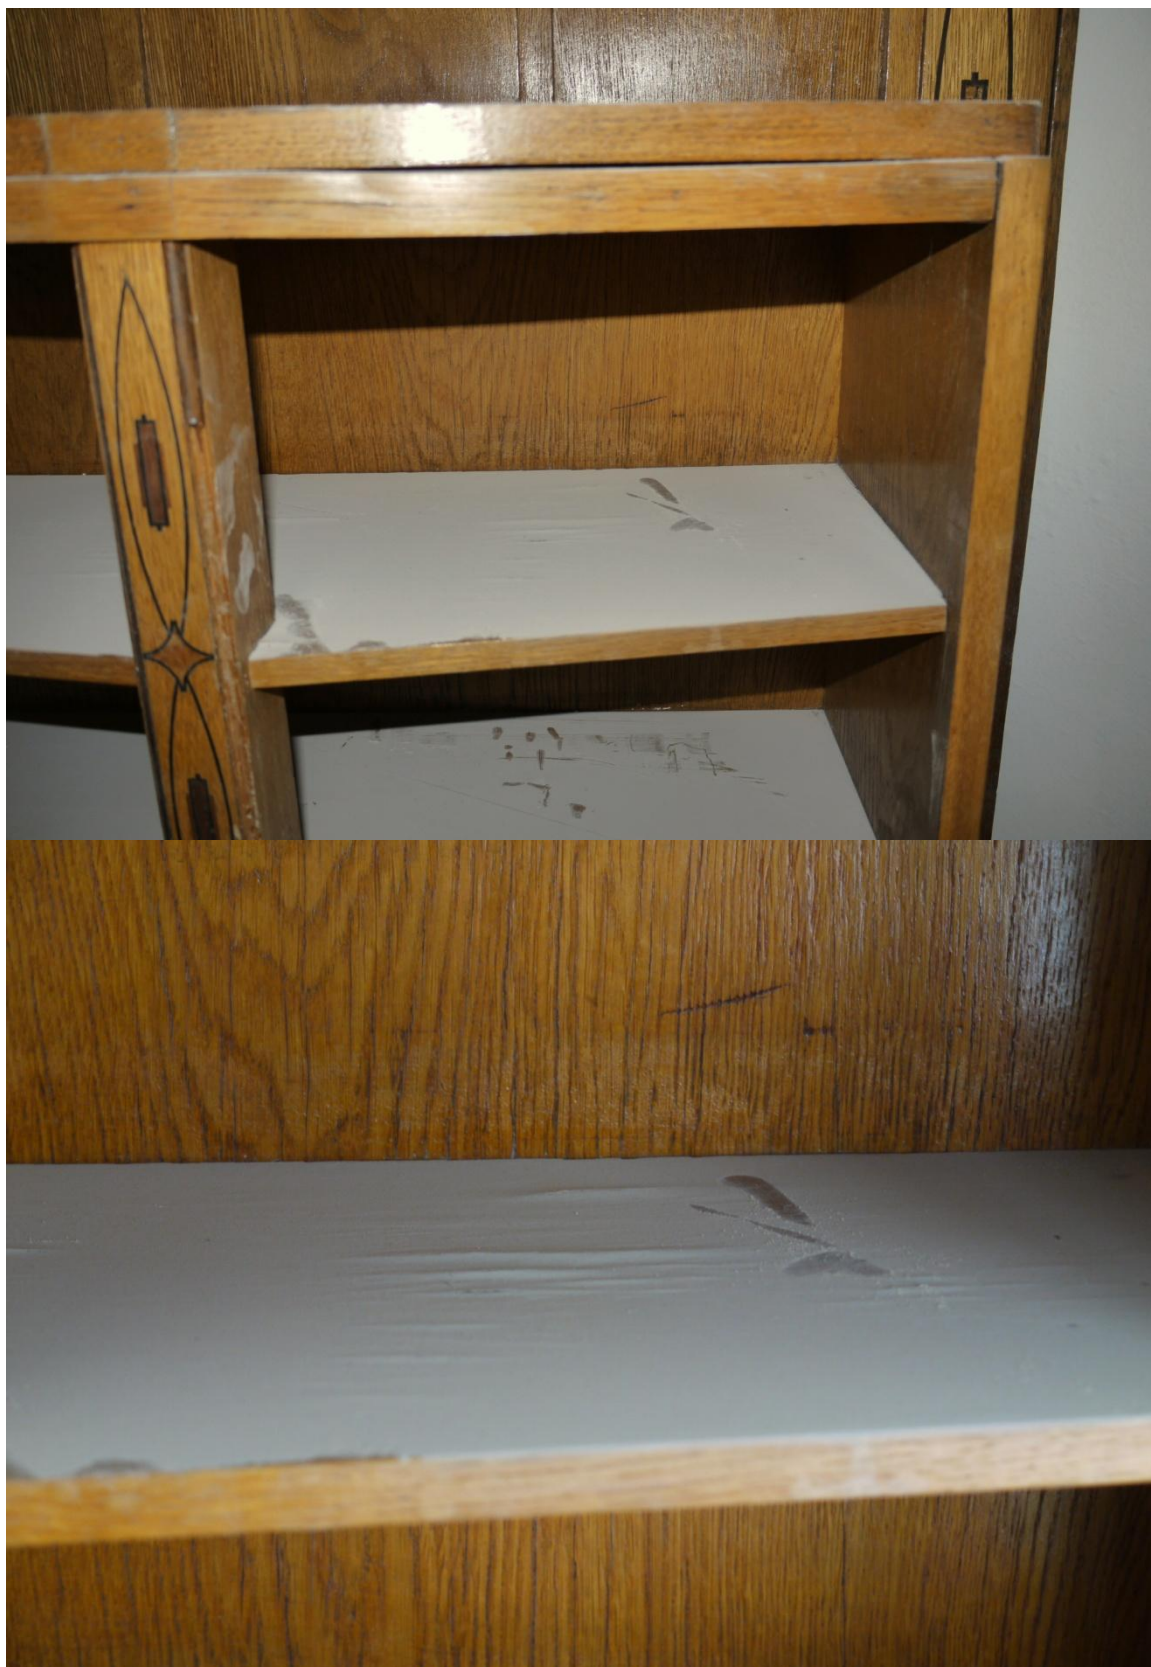
Obr. č. 10+11. Stav při průzkumu – skříň s policemi – detail
U obou skříní je dýhování místy popraskané a uvolněná dýhy se stříškovitě zvedá.

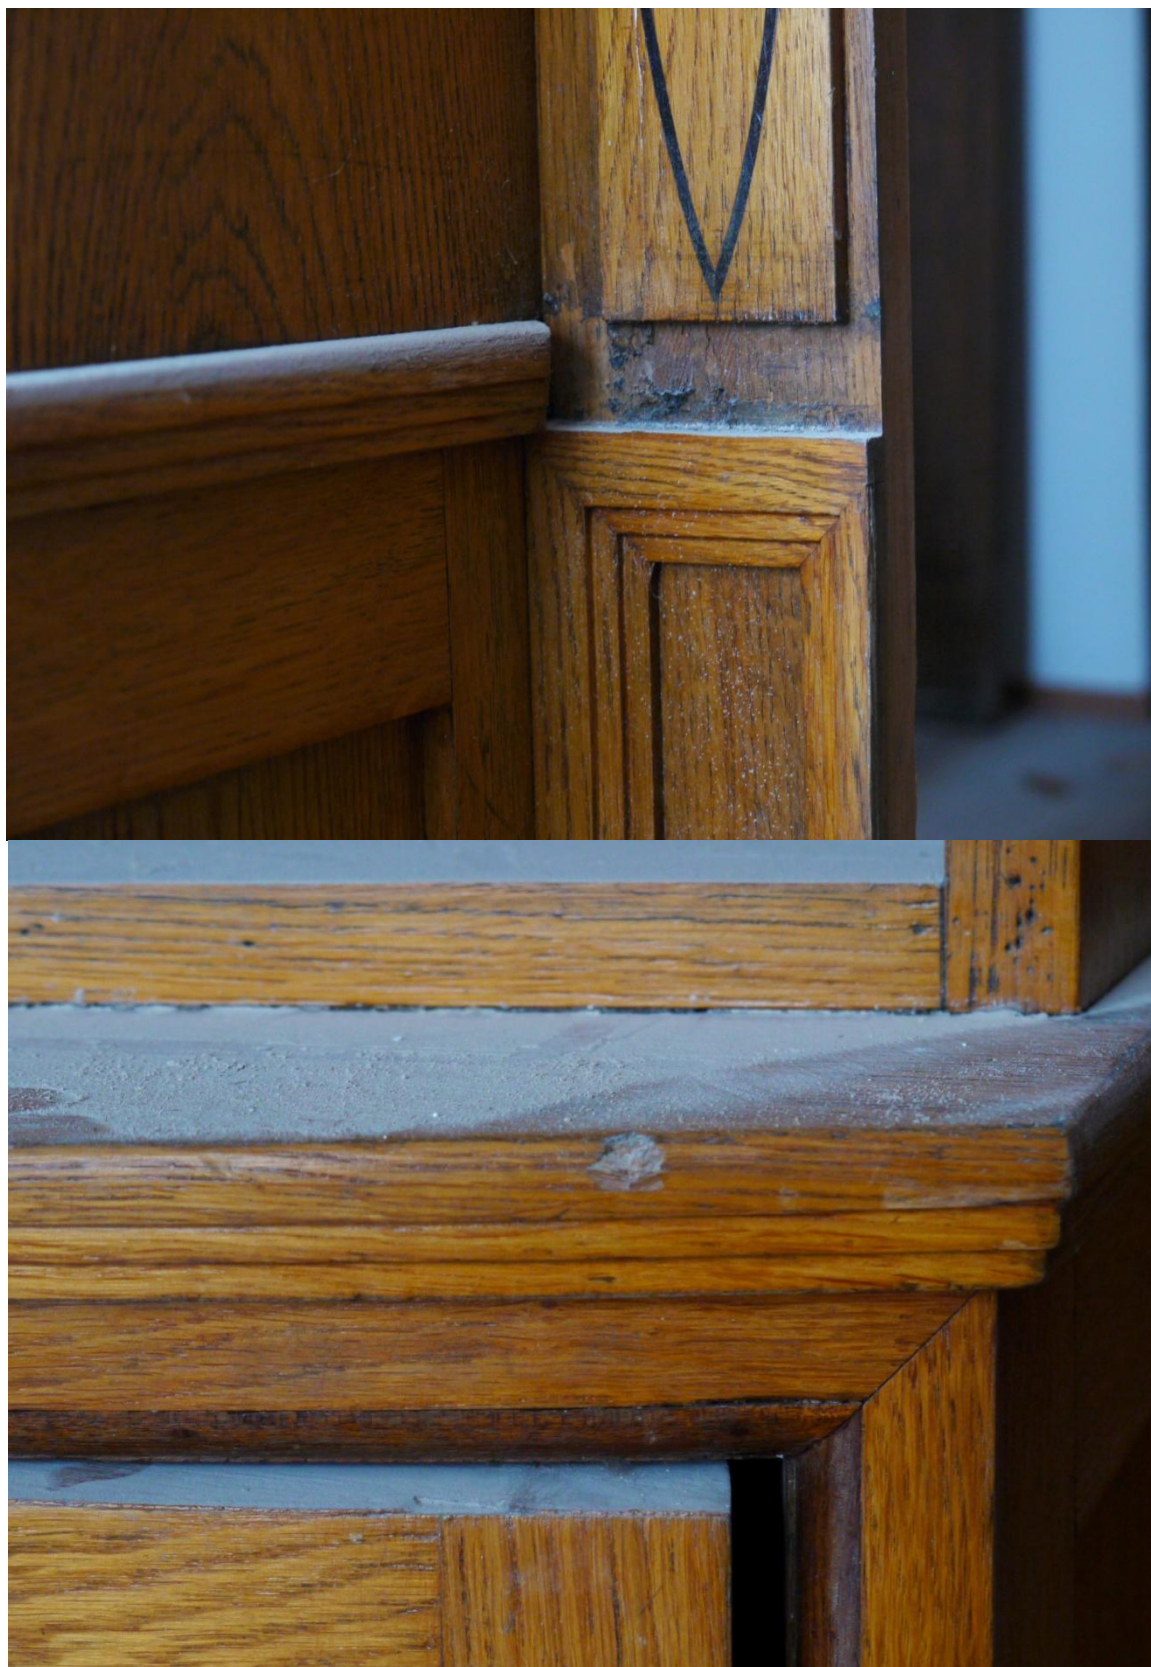
Obr. č. 12+13. Stav při průzkumu – skříň s policemi – detail
U obou skříní jsou oštípané hrany a chybí drobné části profilovaných lišt.

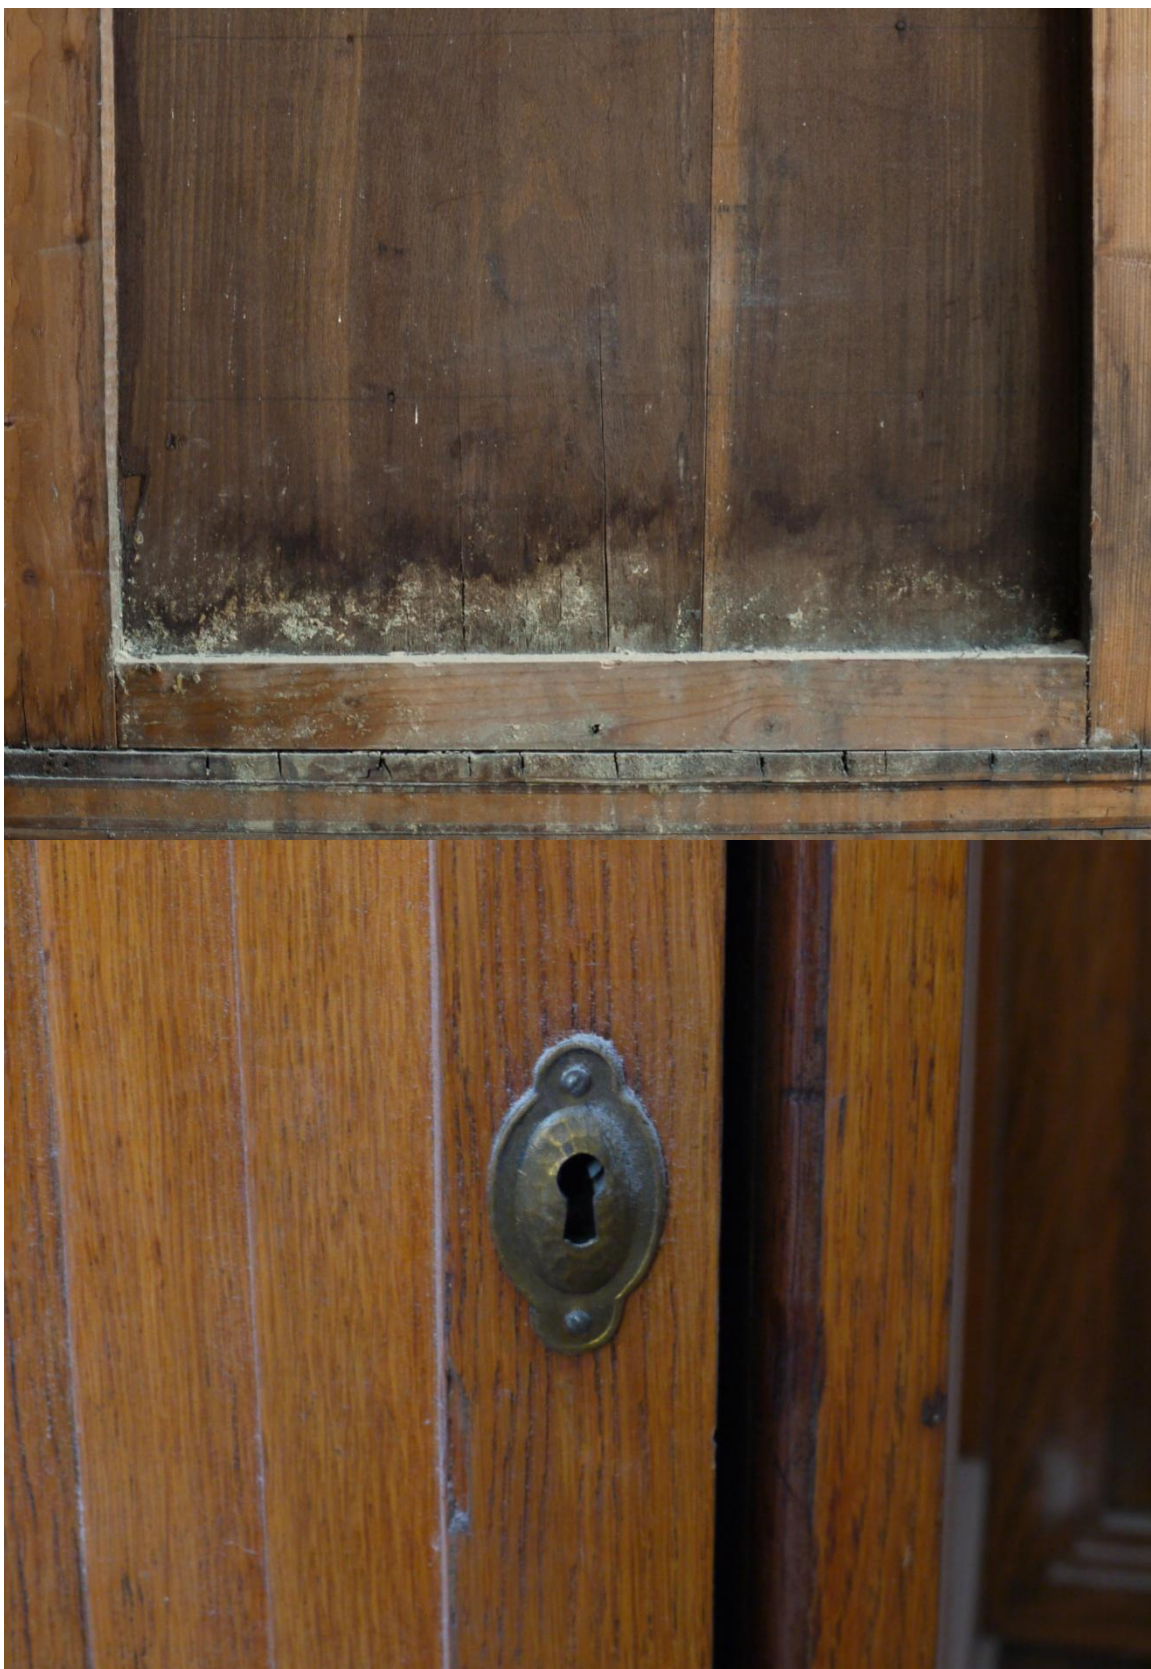
Obr. č. 14+15. Stav při průzkumu – skříň s policemi – detail
U jedné ze skříněk je na zádech narušená dřevní hmota vlhkostí. U obou skříní jsou dochované mosazné štítky.

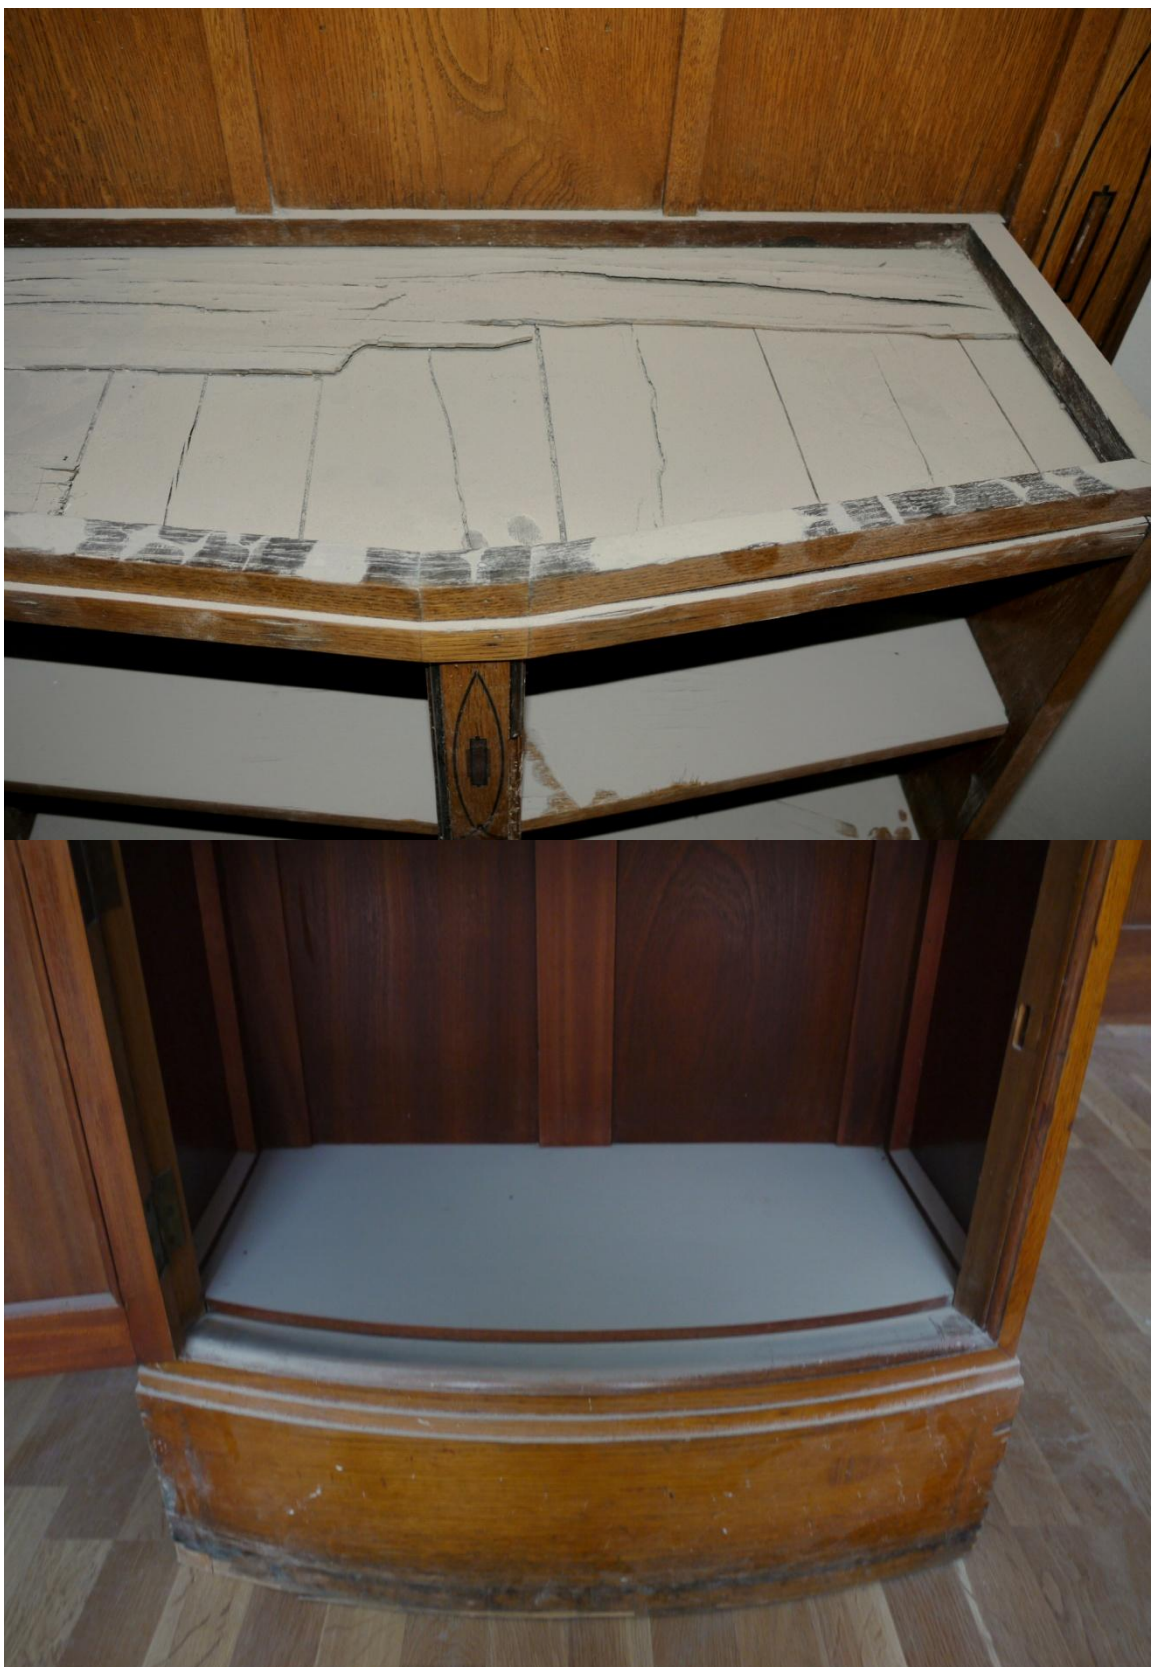
Obr. č. 16+17. Stav při průzkumu – skříň s policemi – detail

U obou skříní je neupravená horní plocha. Borová překližka je silně poškozená. Do rámečku byla zřejmě vložena deska z odlišného materiálu /sklo, kámen/. Při restaurování, by bylo vhodné plochu doplnit aspoň dřevěnou deskou s dubovou dýhou. Vnitřní části dýhované mahagonem nemají kromě znečištění větší poškození.

Je nutné doplnit chybějící výplně na vrchní ploše obou skříněk. Vzhledem k tomu že nikde není podobné řešení, jež by se dalo zopakovat, je způsob doplnění věcí dohody.

Nejsnadnější je doplnit plochu do roviny dřevěnou deskou ze spárovky dýhované dubovou dýhou.
