Galerie moderního umění (původně Záložní úvěrní ústav)		listopad 2015
Průzkum Radovan ŠULC		
Prvek: OBLOŽENÍ S POLICOVOU SKŘÍŇÍ	Číslo: VS8 /T211/	
Umístění: 2NP – v severní stěně ředitelny 507 /po stranách balkonových dveří/	Počet: 2k	
Materiál: Dubové a smrkové dřevo - masiv Dubová dýha	Rozměr: š x v x h 900 x 2300 x	
Povrchová úprava – lakování		
Detaily:		
<p>Popis:</p> <p>Dvě dřevěné skříně jsou s dřevěnou zadní deskou, která tvoří obložení stěny. Zadní deska je hladká, velmi mírně prohnutá paralelně se zdí domu. Po stranách stěny hladké lizény s intarzovaným vlysem na kvádrových patkách s vpadlými obdélnými zrcadly lemovanými dvojitou lištou. Po stranách lizén lemuje desku v celé její výšce profilovaná lišta z barevně odlišeného dřeva. Deska je završena římsou s obloučkovým vlysem a hladkou lištou. Završení je stejné na všech prvcích v interiéru. Skříňka umístěná na ose desky je ve spodní části uzavíratelná, v horní části jsou otevřené police. Čelní dělicí příčka polic je intarzovaná stejným způsobem jako postranní lizény. Police jsou hladké. Spodní uzavíratelná část je na plném podstavci s odstupňovanou římsou, horní část završuje přesazená desková římsa, která slouží jako sp

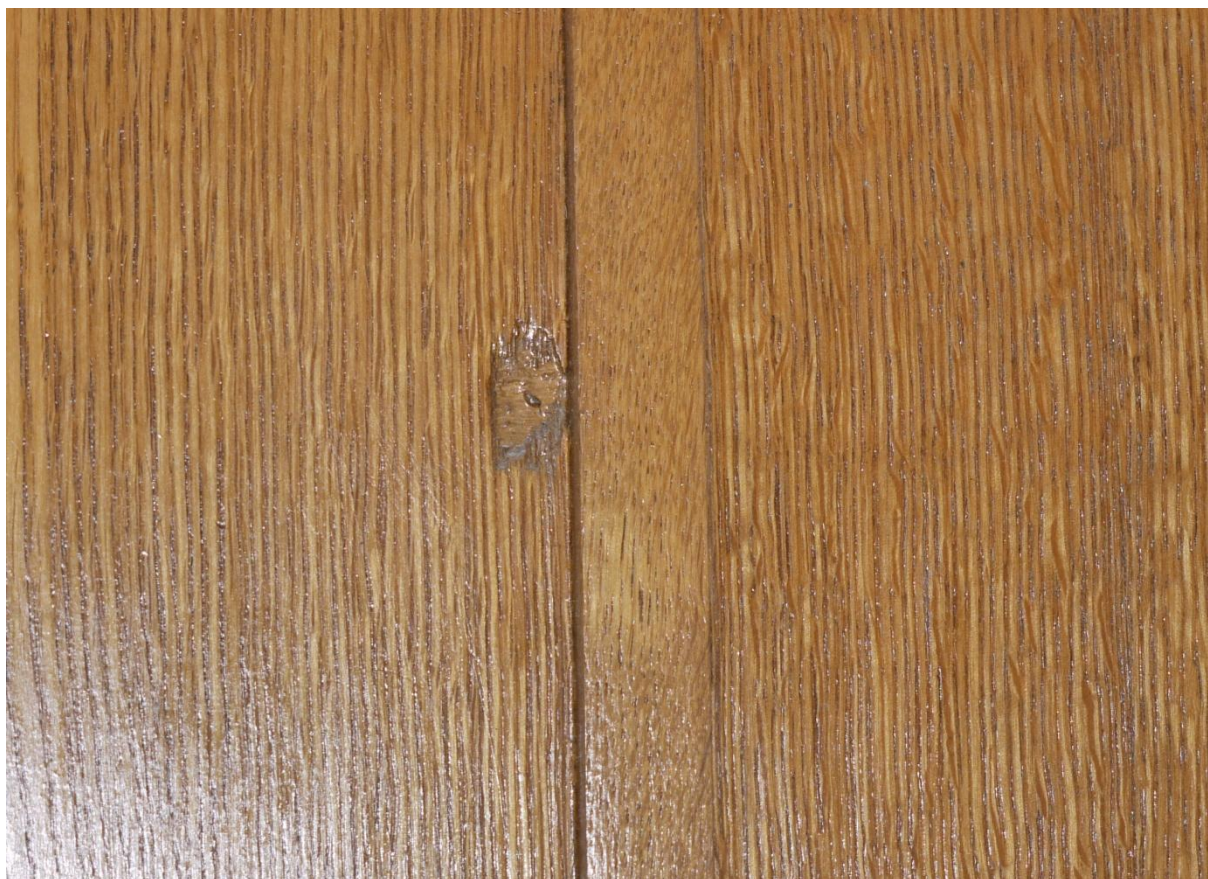
Obr. č. 18. Stav při průzkumu – skříň s policemi – detail

U obou skříní jsou oštipané hrany a v ploše je řada drobných poškození. Některá poškození byla, v minulosti s různým úspěchem opravována. Povedené opravy lze ponechat, nevhodné bude nutné odstranit a nově nahradit.

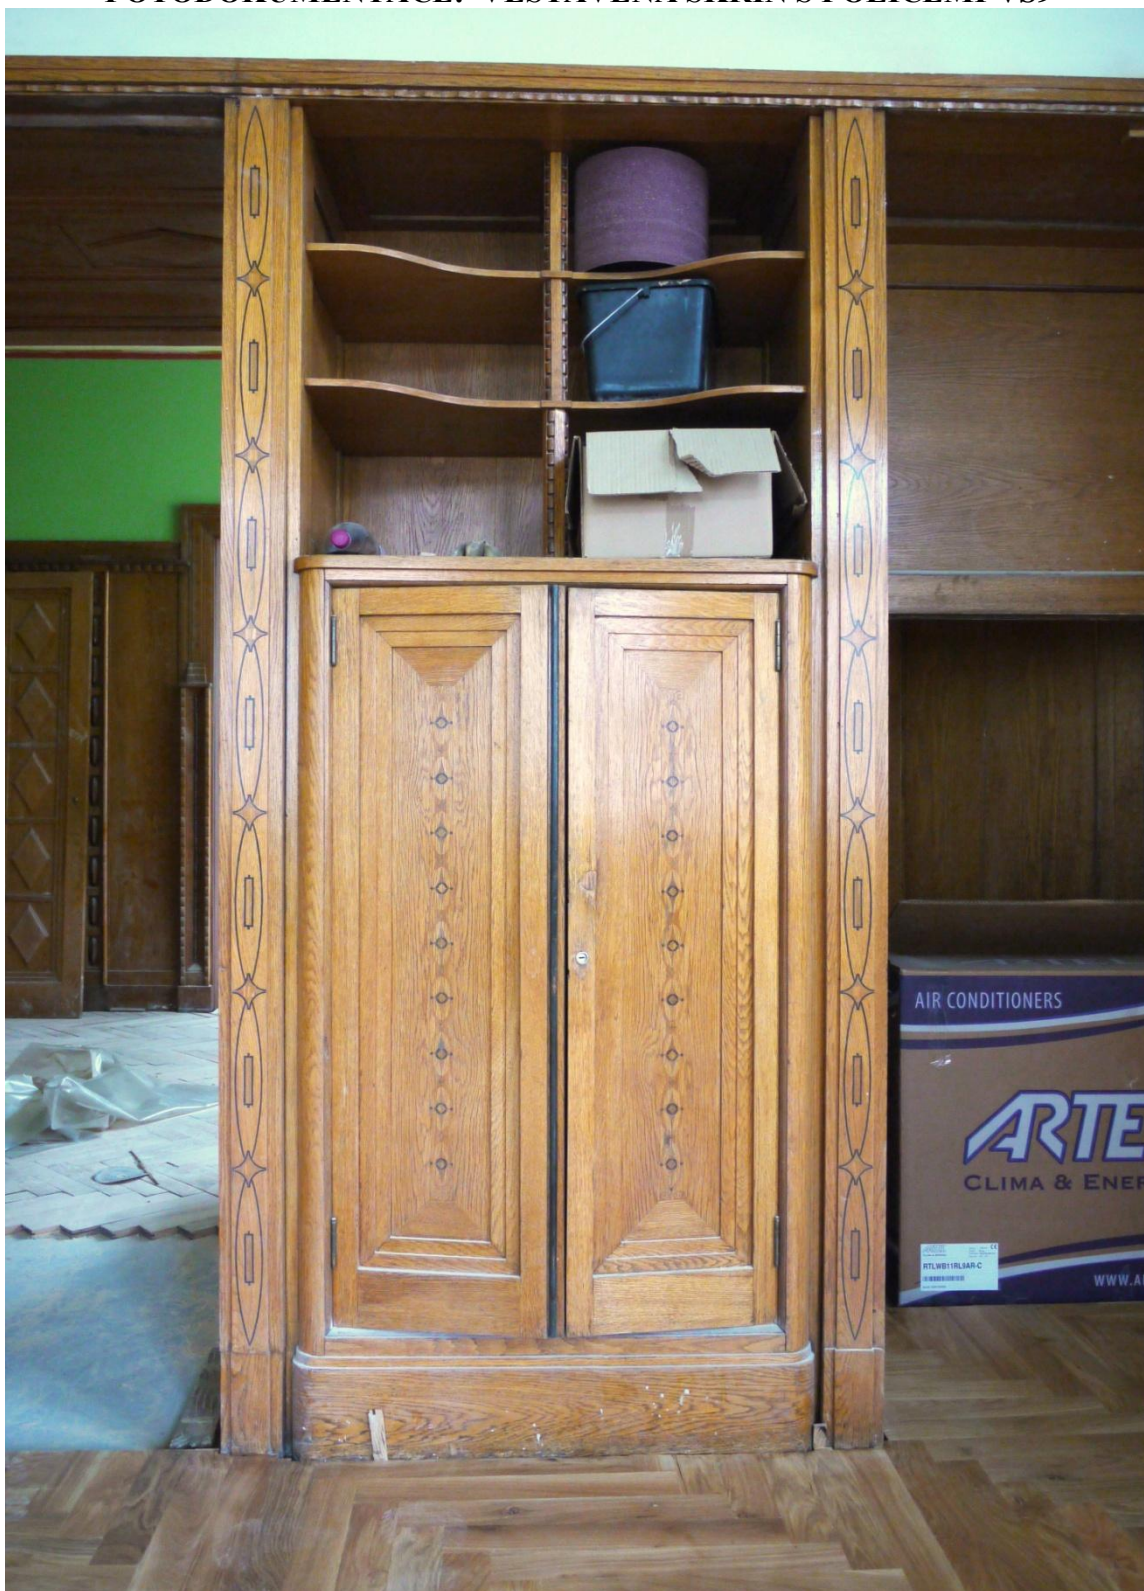
Obr. č. 1. Stav při průzkumu – vestavěná skříň s policemi – celkový pohled
U skřínky jsou odřené hrany a v ploše je řada drobných poškození. Některá poškození byla, v minulosti s různým úspěchem opravována. Povedené opravy lze ponechat, nevhodné bude nutné odstranit a nově nahradit. Zámek byl vyměněn a byl odstraněn původní štítek.

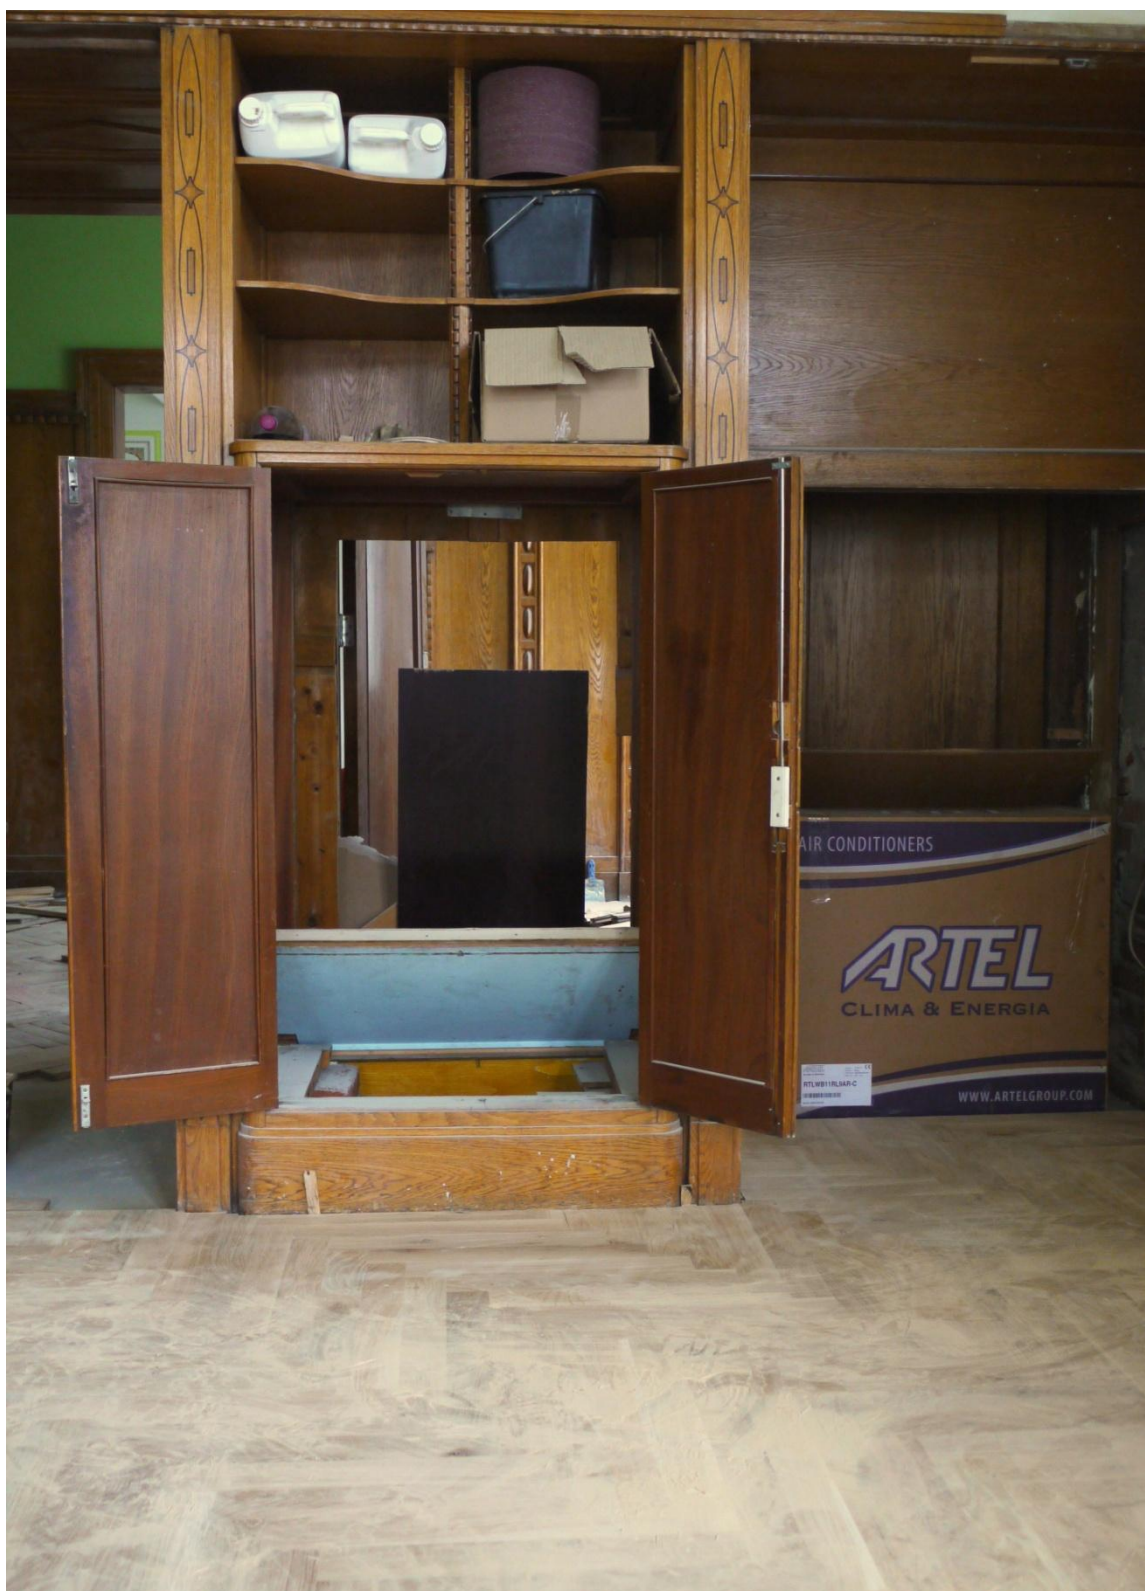
Obr. č. 2. Stav při průzkumu – vestavěná skříň s policemi – celkový pohled
 Jednotlivé skříňe mají společnou konstrukci, která je rozdělená příčkami /stěnami/ na více samostatných částí. Části vnitřního členění byly v souvislosti se stavebními úpravami odstraněny. Není zřejmé, do jakého stavu budou skříňe navraceny. Ve skříni chybí police. Dno je nahrazeno deskou z dřevotřísky.

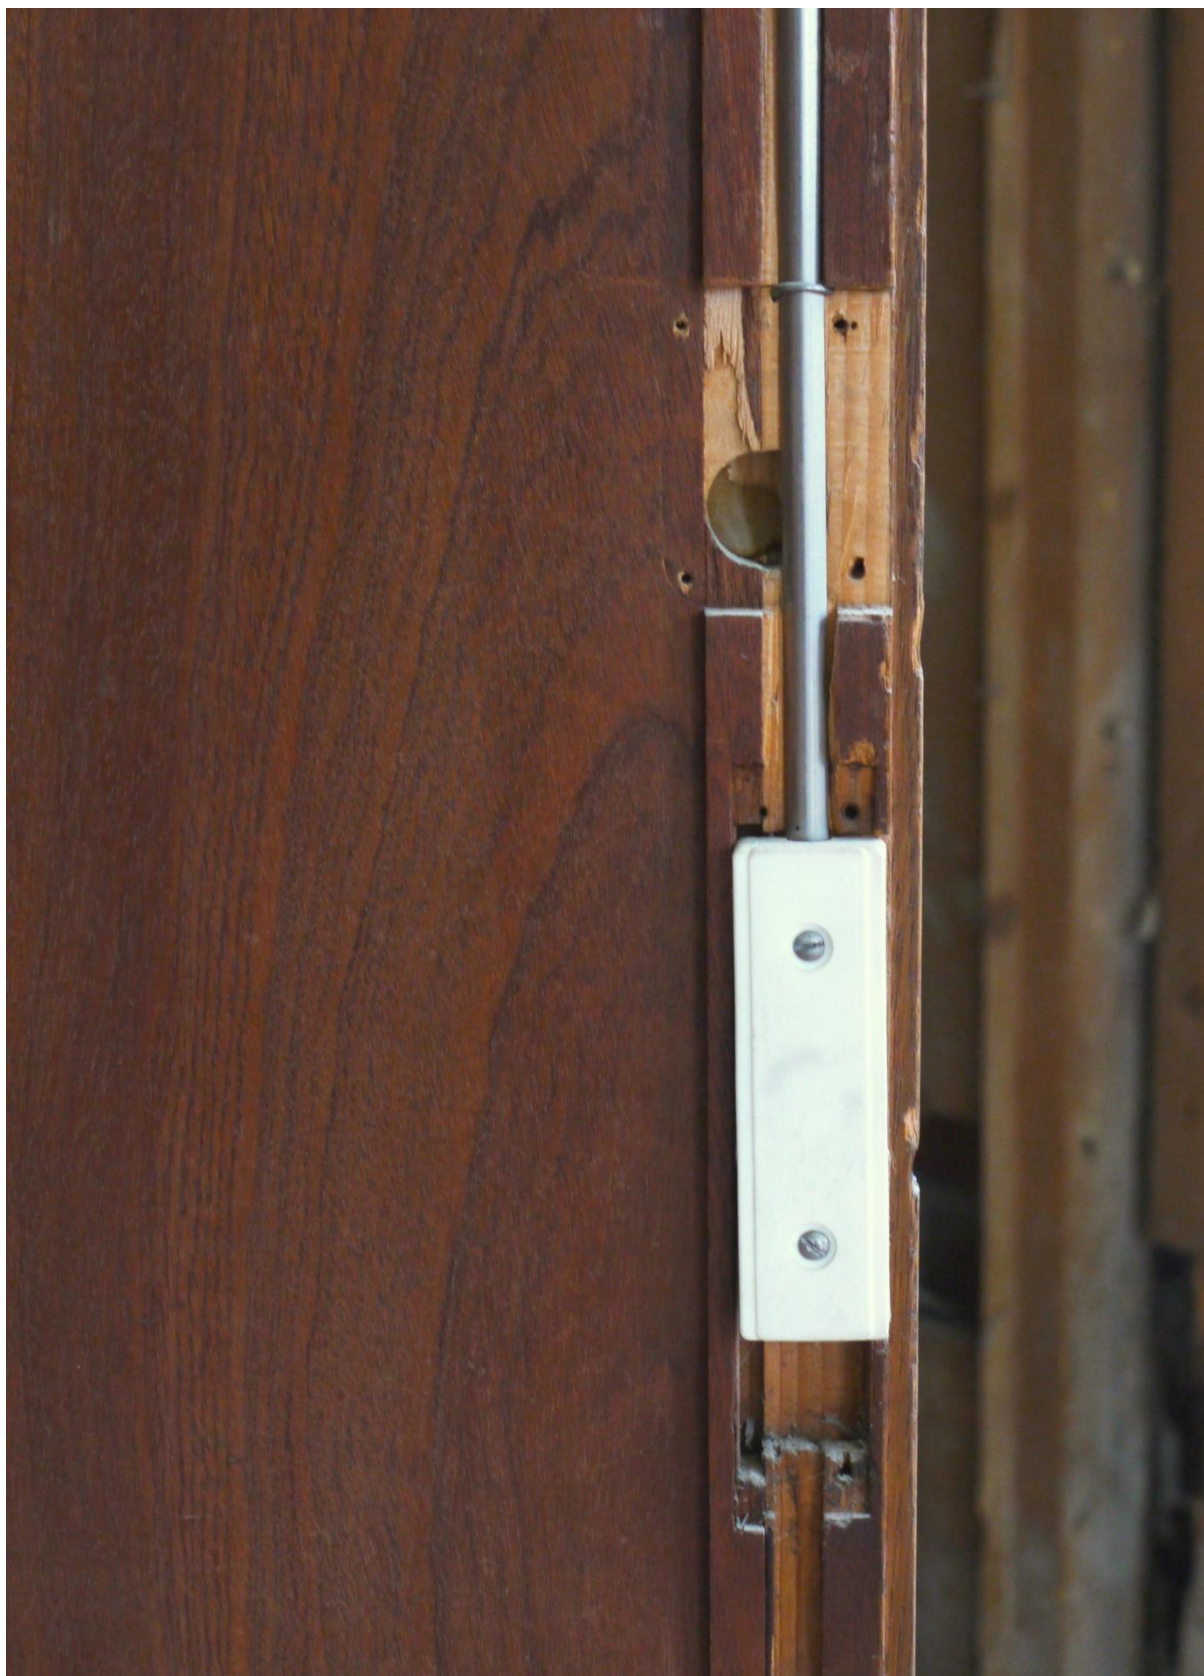
Obr. č. 3. Stav při průzkumu – vestavěná skříň s policemi – detail
Zámek byl vyměněn. V souvislosti s výměnou došlo k poškození dvířek a odstranění původního štítku. Původní zámek byl rozvorový, polozapuštěný.

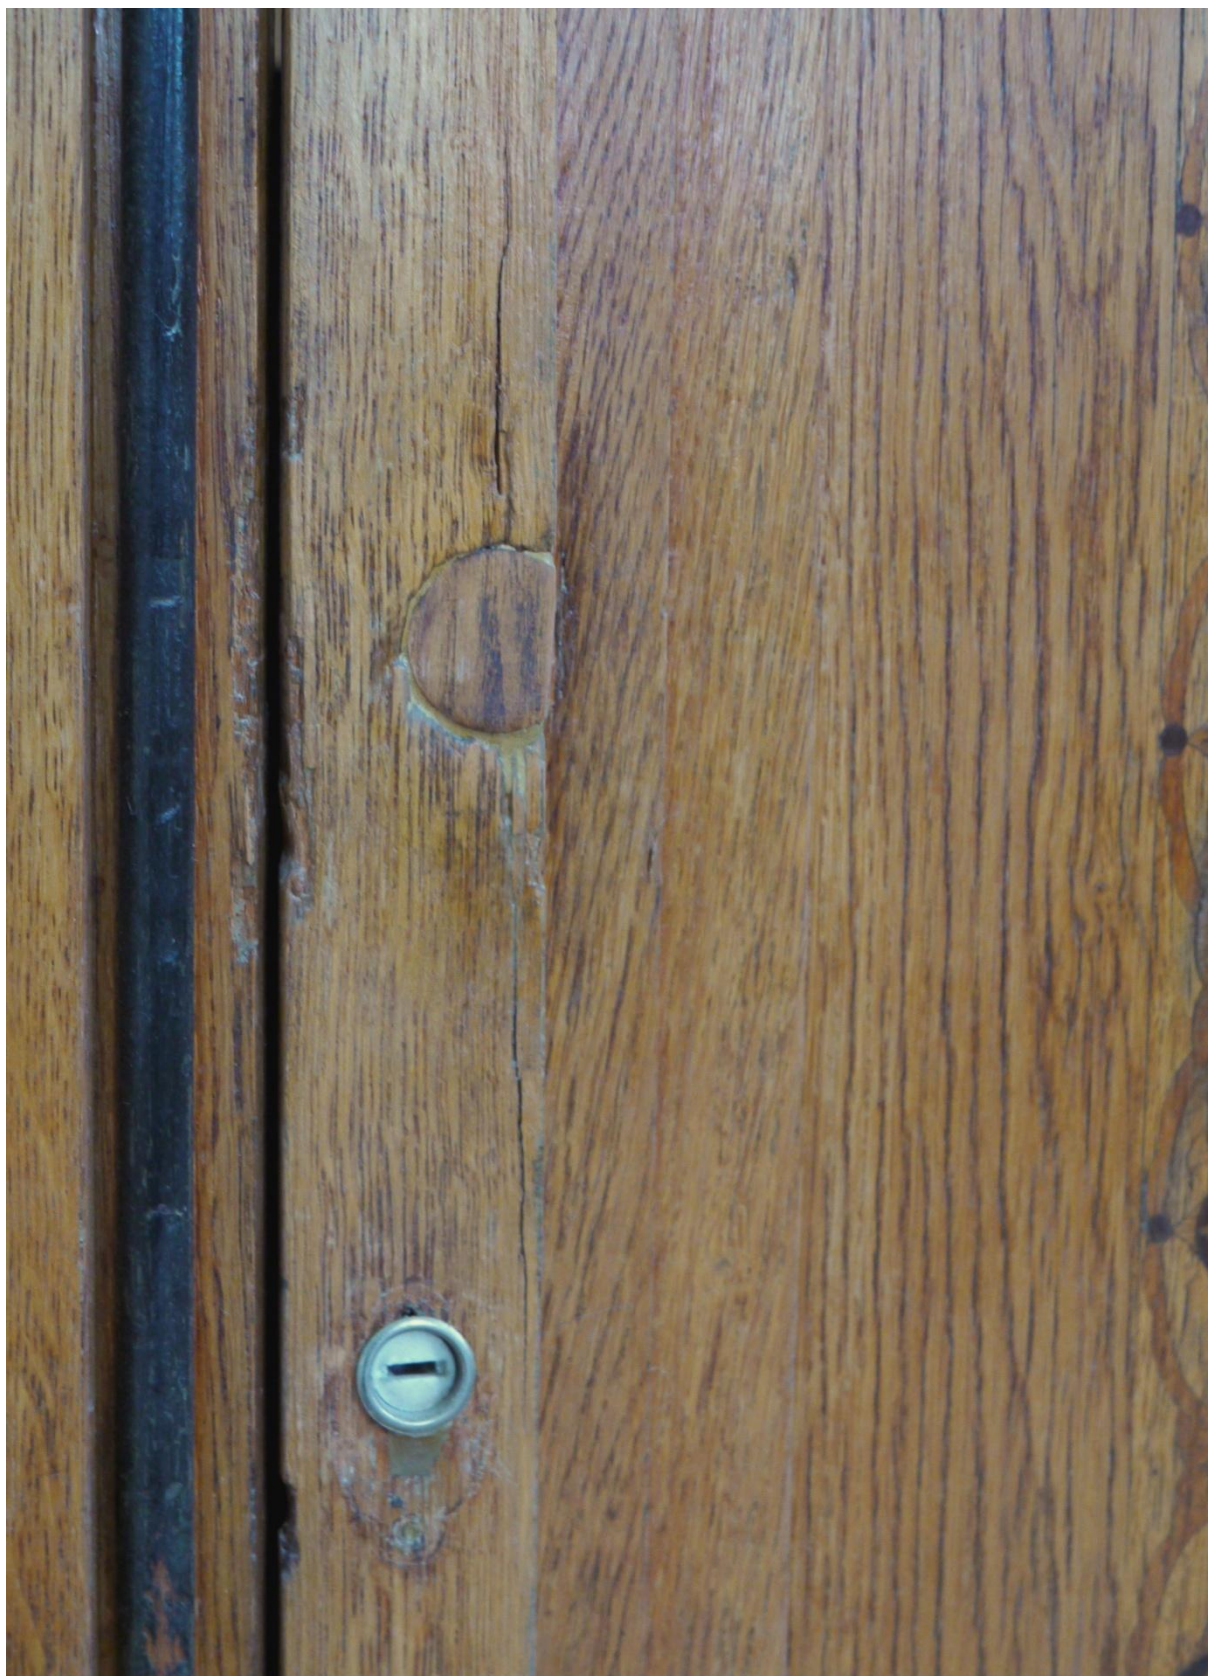
Obr. č. 4. Stav při průzkumu – vestavěná skříň s policemi – detail
Zámek byl vyměněn. V souvislosti s výměnou došlo k poškození dvířek a odstranění
původního štítku. Příklopná lišta je černě lakovaná. Hrany jsou odřené, některé starší opravy
bude nutné revidovat.

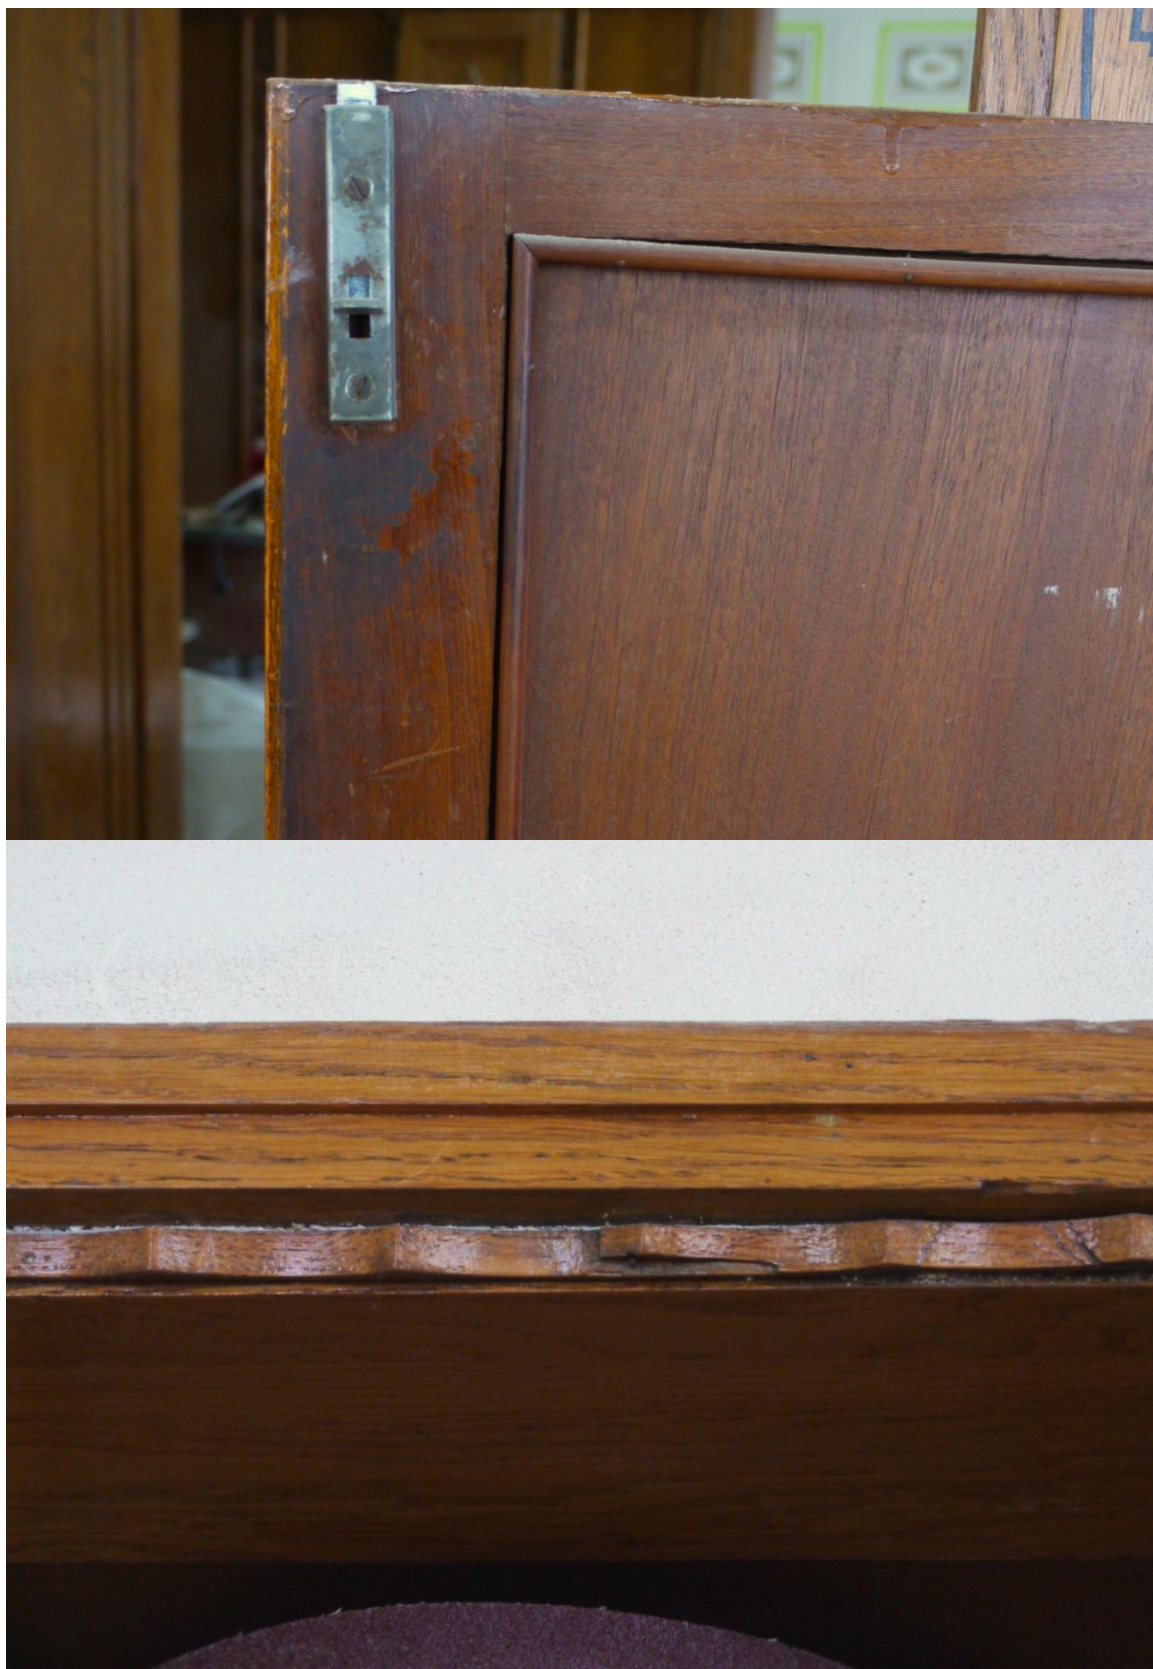
Obr. č. 5+6. Stav při průzkumu – vestavěná skříň s policemi – detail
Zámek byl vyměněn. V souvislosti s výměnou došlo k dodatečné montáži zástrčky. na skříni je řada drobných poškození, některá již byla v minulosti opravována.

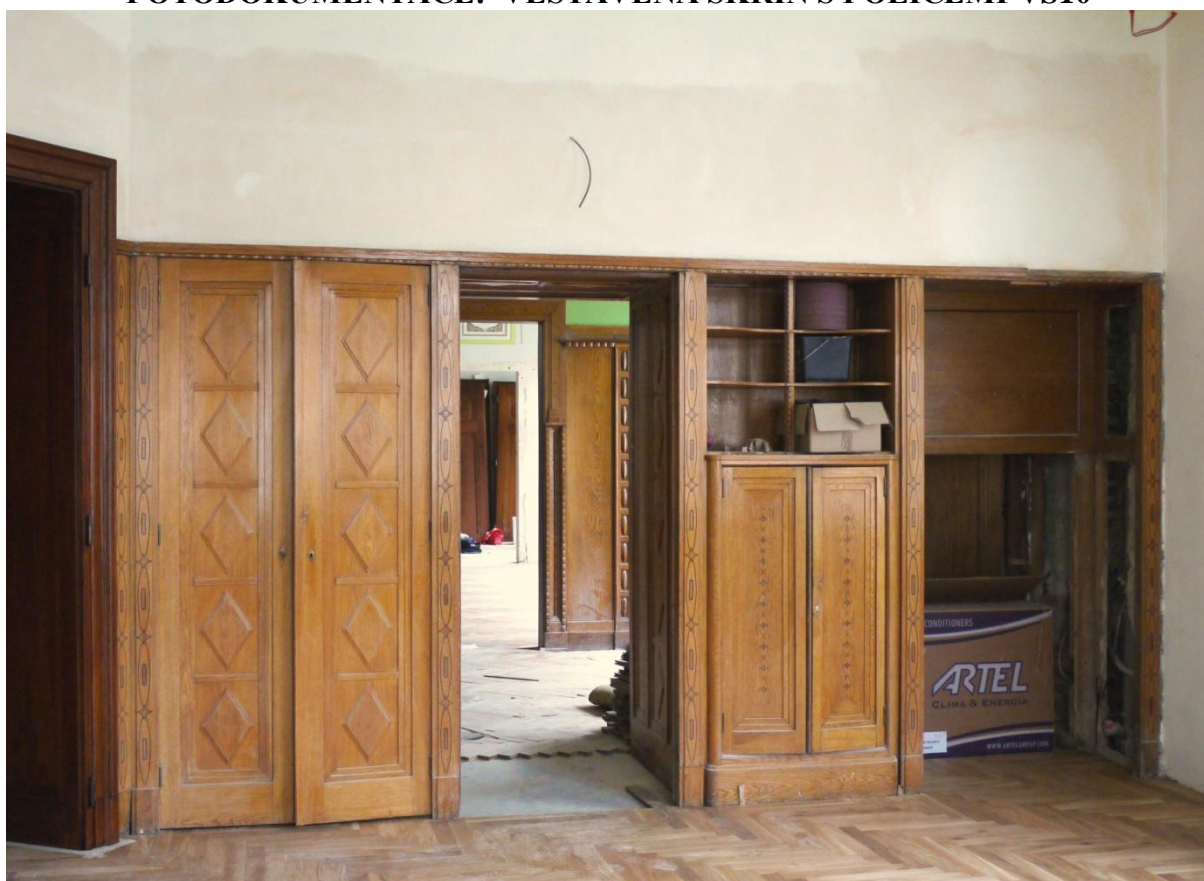
Obr. č. 1. Stav při průzkumu – vestavěné skříně – celkový pohled
Vestavěné skříně jsou v krajích stěny. Jednotlivé skříně mají společnou konstrukci, která je rozdělená příčkami /stěnami/ na více samostatných částí. Části vnitřního členění u pravé skříně byly v souvislosti se stavebními úpravami odstraněny. Není zřejmé, do jakého stavu bude skříň navracena. Ve skříní chybí police, dveře jsou demontované a odnesené.

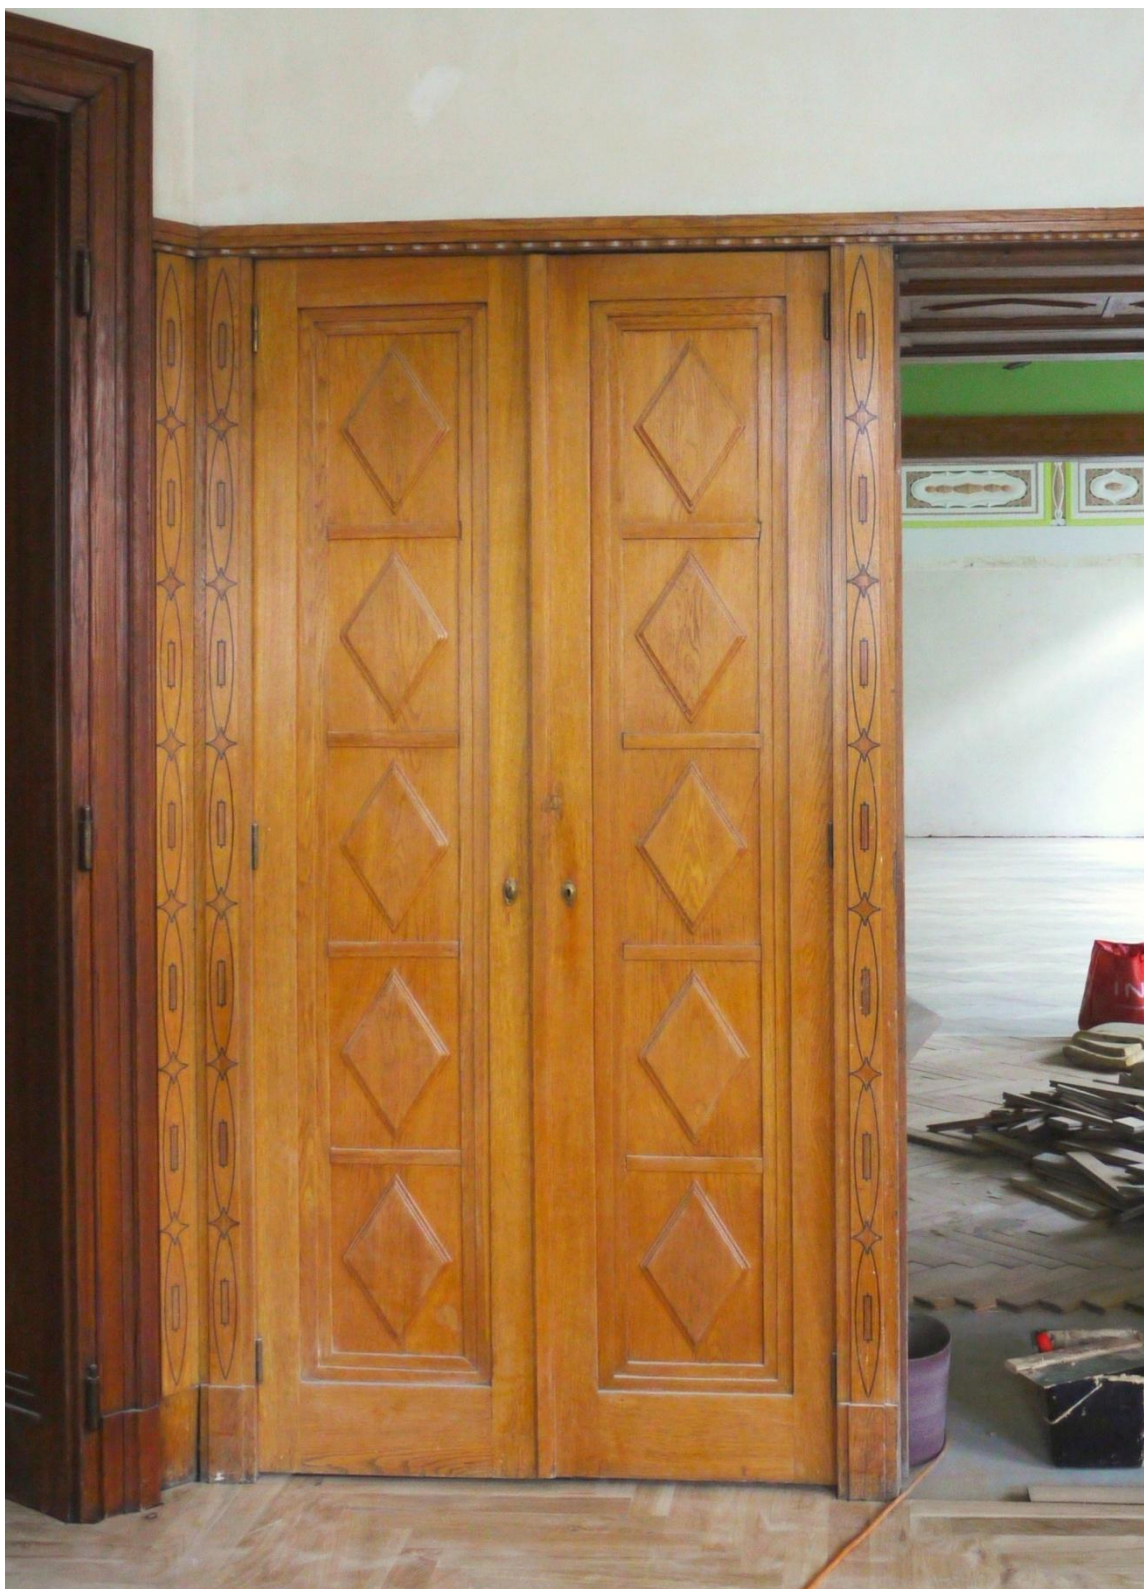
Obr. č. 2. Stav při průzkumu – vestavěná skříň /levá/ – celkový pohled
 Vestavěná skříň z levého kraje stěny. Tato skříň ani její části nebyly v souvislosti se stavebními úpravami demontovány. Povrch je silně znečištěný, zejména na hranách je dýhování odřené, v ploše je řada drobných poškození. U skříně chybí zámek, v zavřené poloze drží dveře dodatečně namontované magnety. Soklová část obkladu u levého boku skříně je poškozená.

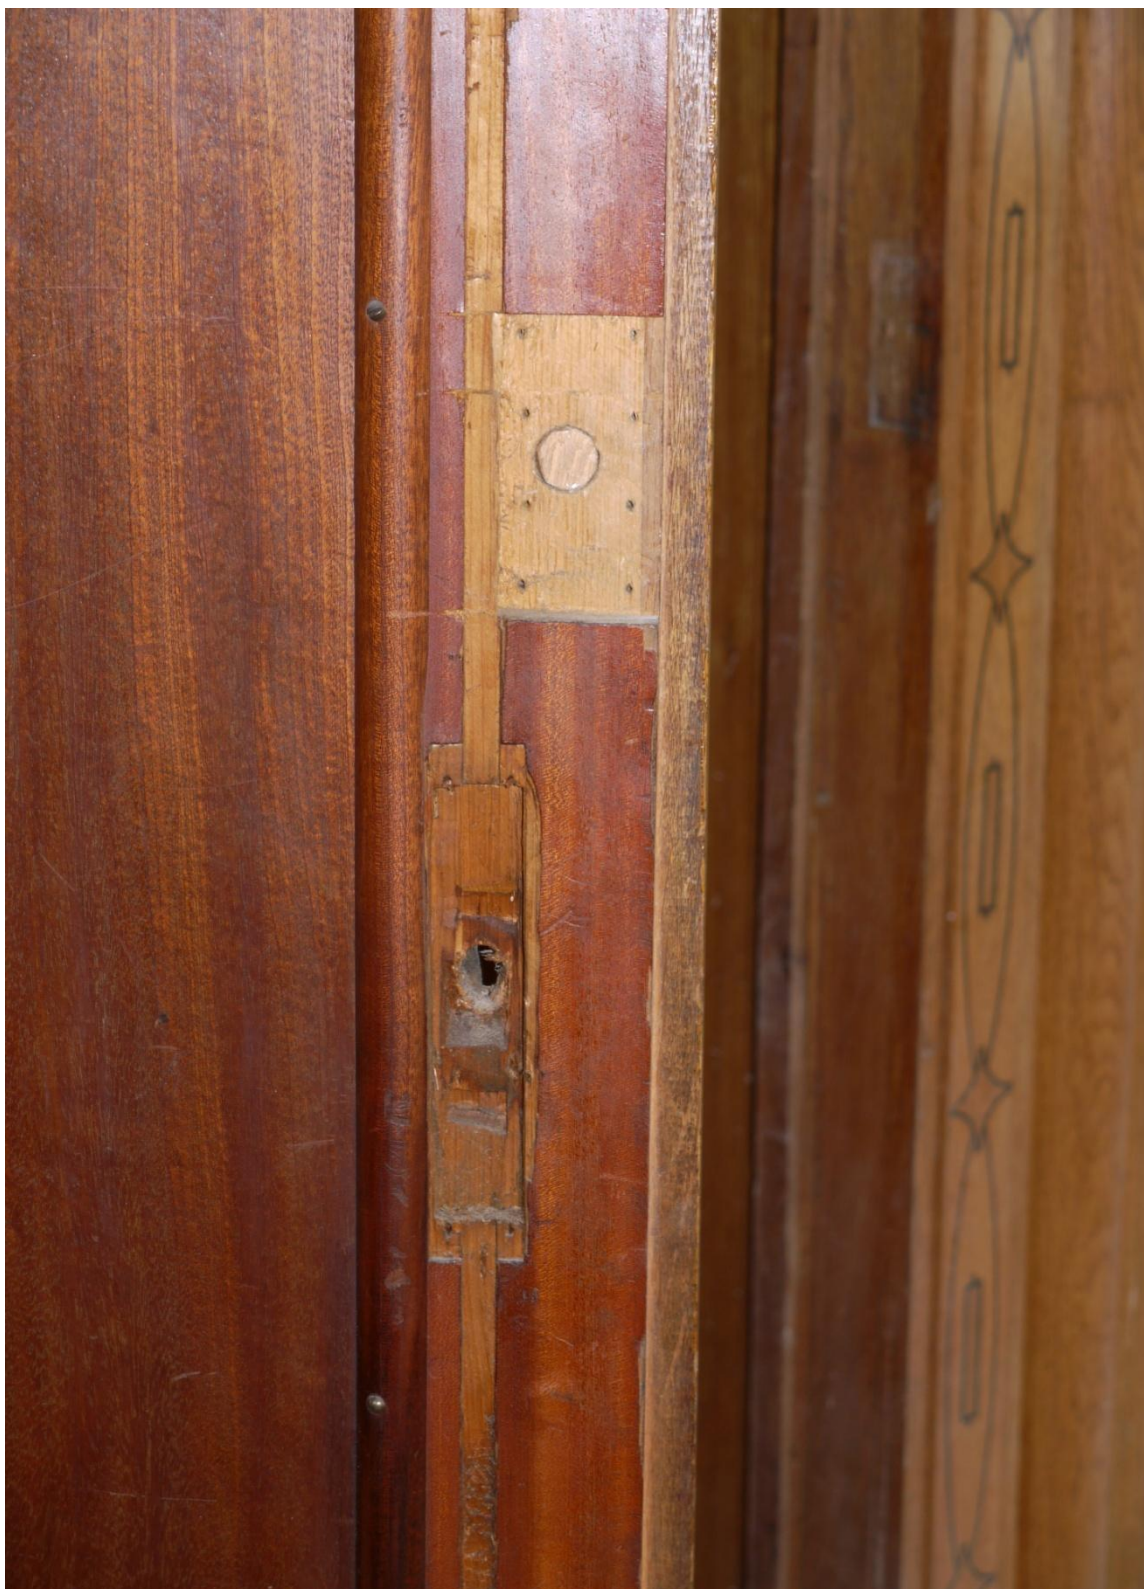
Obr. č. 3. Stav při průzkumu – vestavěná skříň /levá/ – detail
U skříně chybí zámek, v zavřené poloze drží dveře dodatečně namontované magnety. Původní zámek byl nahrazen. Náhradní zámek je také odstraněný, poškození způsobené montáží zámku je částečně opraveno.

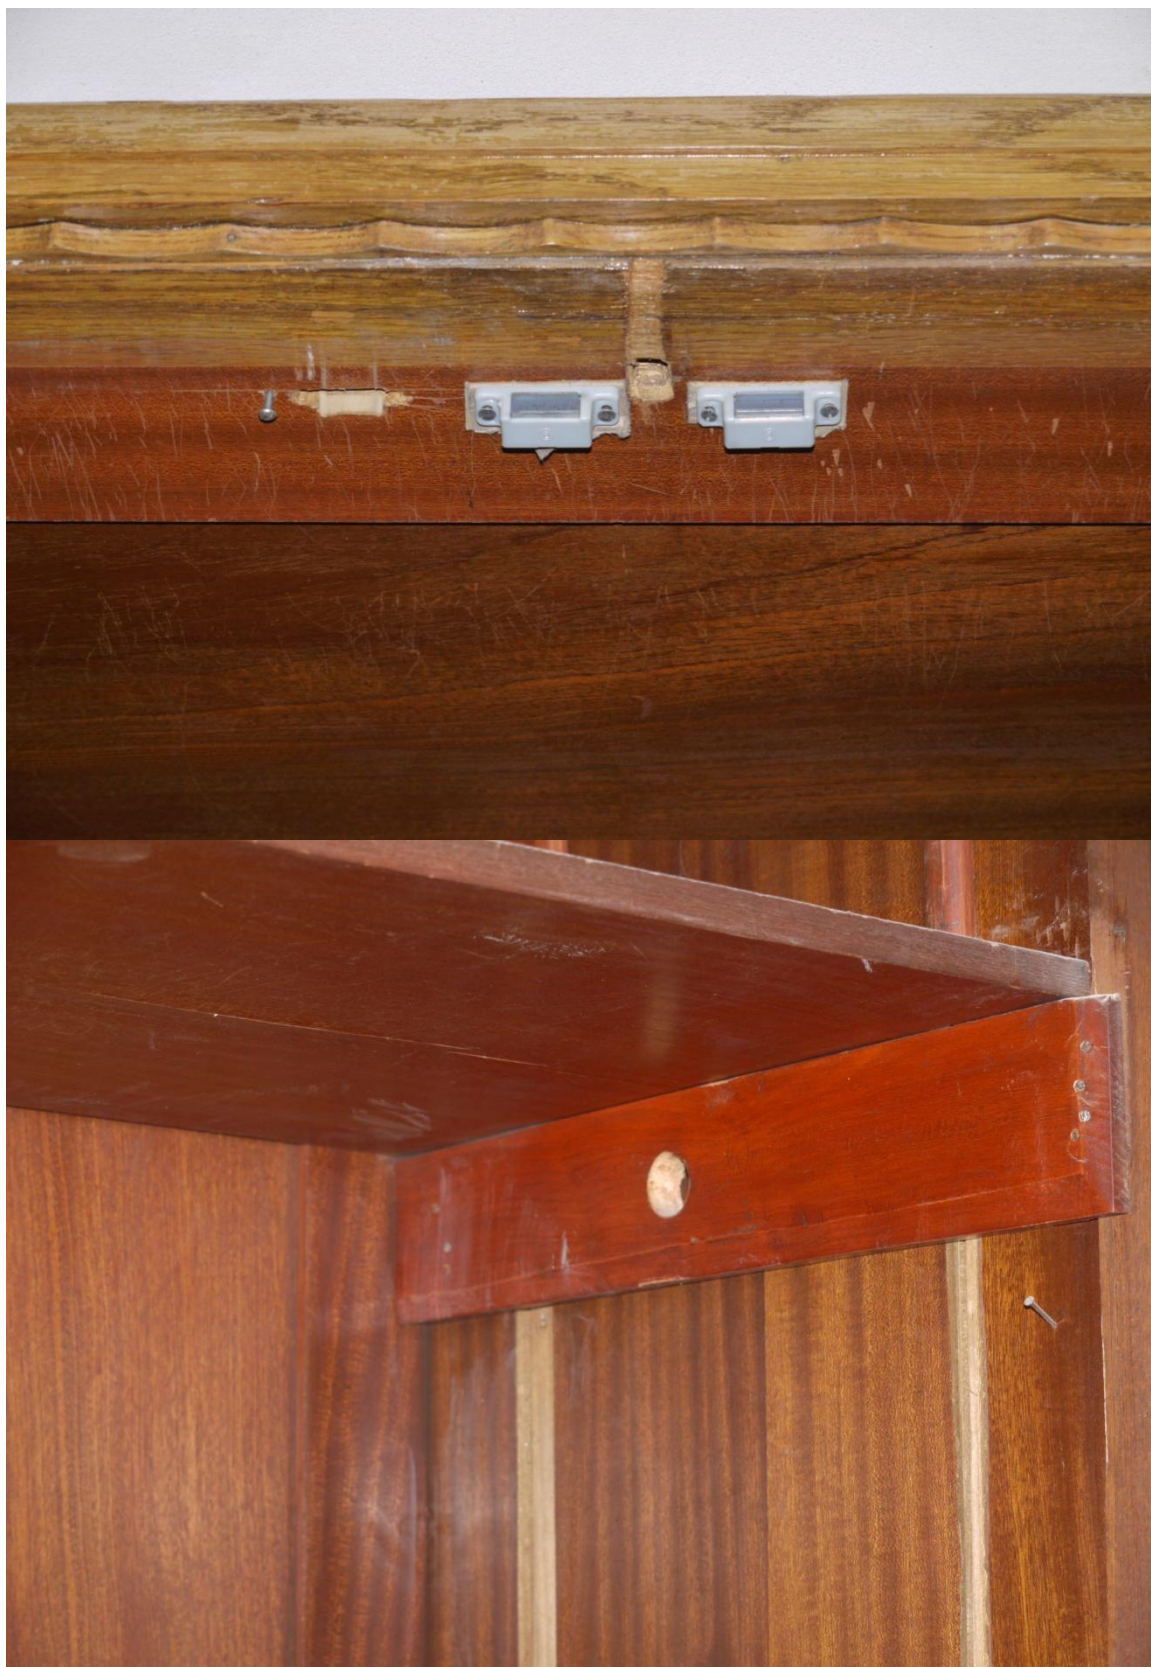
Obr. č. 4+5. Stav při průzkumu – vestavěná skříň /levá/ – detail
 U skříňe chybí zámek, v zavřené poloze drží dveře dodatečně namontované magnety. Vnitřek skříňe je dýhovaný mahagonem. Skříň je dodatečně upravena jako šatník.

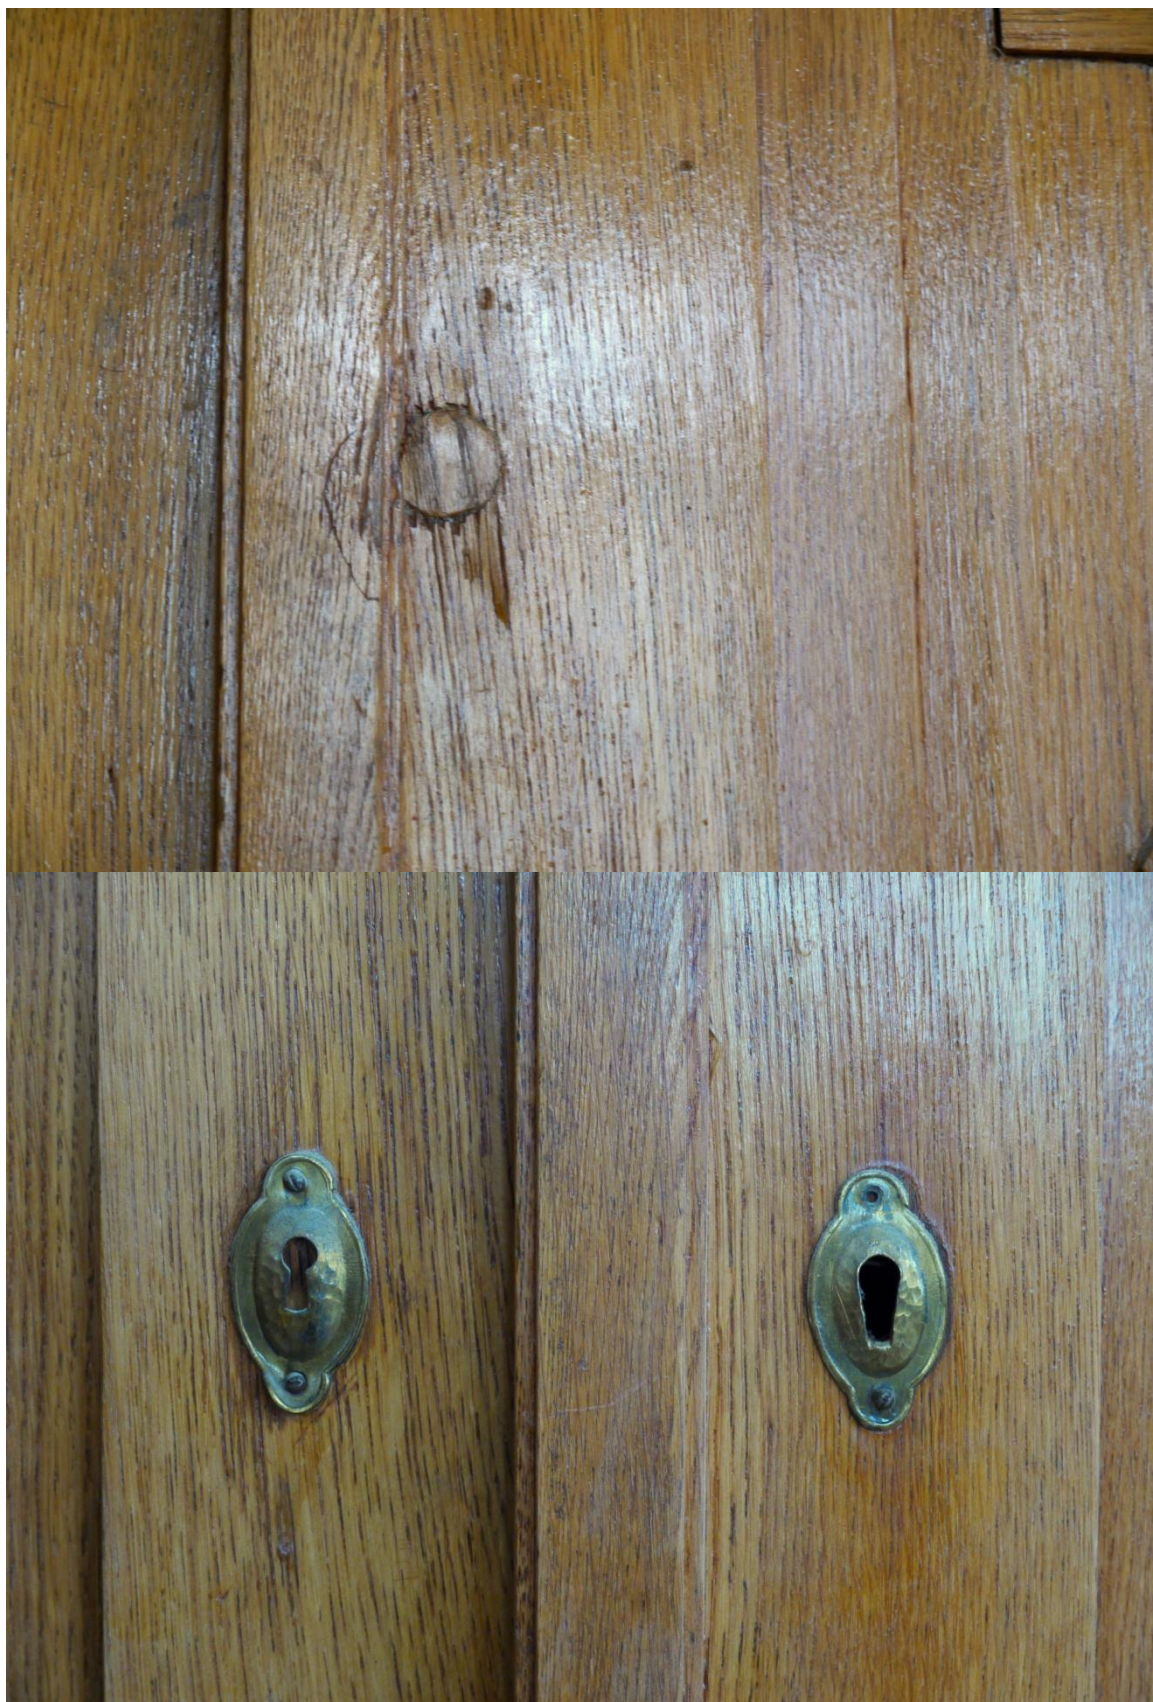
Obr. č. 6+7. Stav při průzkumu – vestavěná skříň /levá/ – detail
Chybějící zámek byl dočasně nahrazen. Poškození způsobené montáží nového zámku je
částečně opravené. Štítky jsou původní, jeden je slepý.

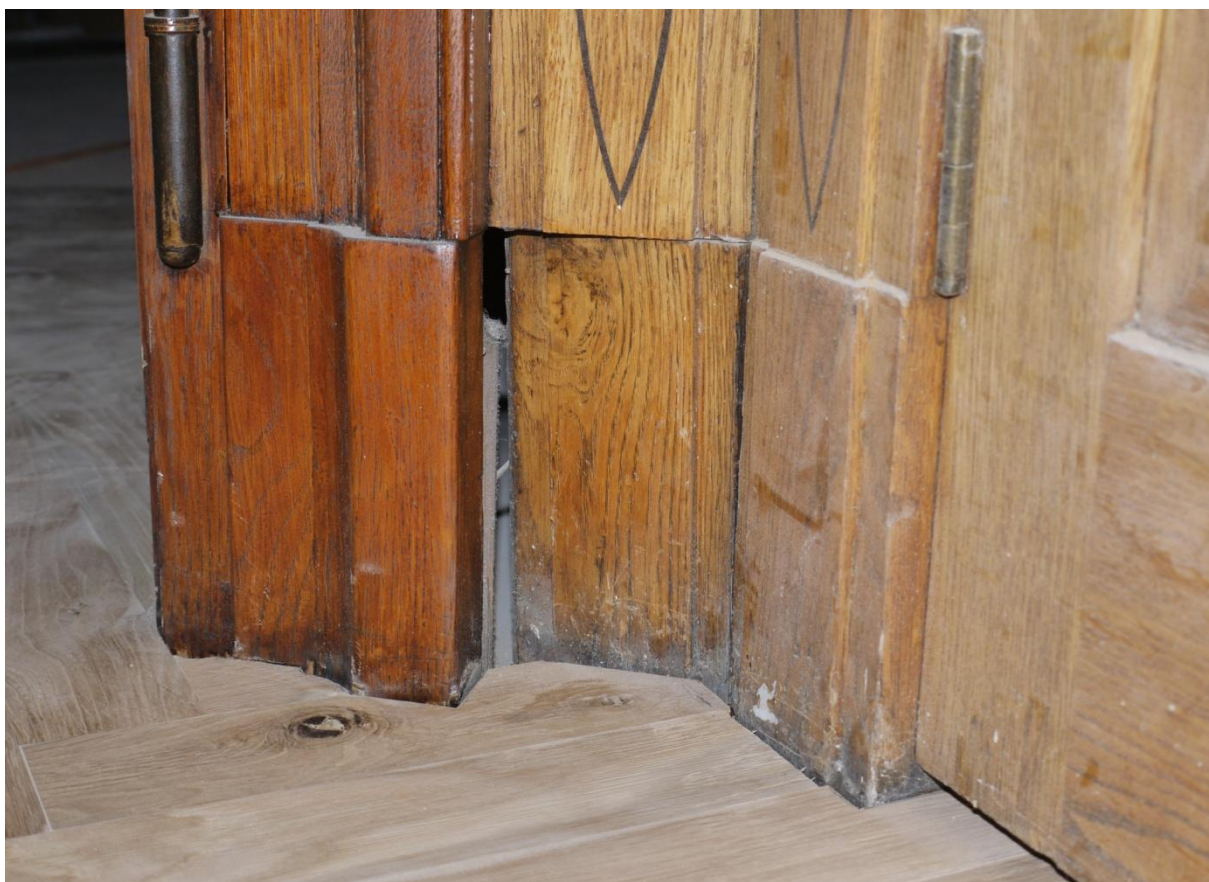
Obr. č. 8. Stav při průzkumu – vestavěná skříň /levá/ – detail
Soklová část obkladu u levého boku skříně je poškozená.
