Galerie moderního umění (původně Záložní úvěrní ústav)		listopad 2015
Průzkum Radovan ŠULC		
Prvek: OBLOŽENÍ S POLICOVOU SKŘÍŇÍ	Číslo: VS8 /T211/	
Umístění: 2NP – v severní stěně ředitelny 507 /po stranách balkonových dveří/	Počet: 2k	
Materiál: Dubové a smrkové dřevo - masiv Dubová dýha	Rozměr: š x v x h 900 x 2300 x	
Povrchová úprava – lakování		
Detaily:		
<p>Popis:</p> <p>Dvě dřevěné skříně jsou s dřevěnou zadní deskou, která tvoří obložení stěny. Zadní deska je hladká, velmi mírně prohnutá paralelně se zdí domu. Po stranách stěny hladké lizény s intarzovaným vlysem na kvádrových patkách s vpadlými obdélnými zrcadly lemovanými dvojitou lištou. Po stranách lizén lemuje desku v celé její výšce profilovaná lišta z barevně odlišeného dřeva. Deska je završena římsou s obloučkovým vlysem a hladkou lištou. Završení je stejné na všech prvcích v interiéru. Skříňka umístěná na ose desky je ve spodní části uzavíratelná, v horní části jsou otevřené police. Čelní dělicí příčka polic je intarzovaná stejným způsobem jako postranní lizény. Police jsou hladké. Spodní uzavíratelná část je na plném podstavci s odstupňovanou římsou, horní část završuje přesazená desková římsa, která slouží jako sp

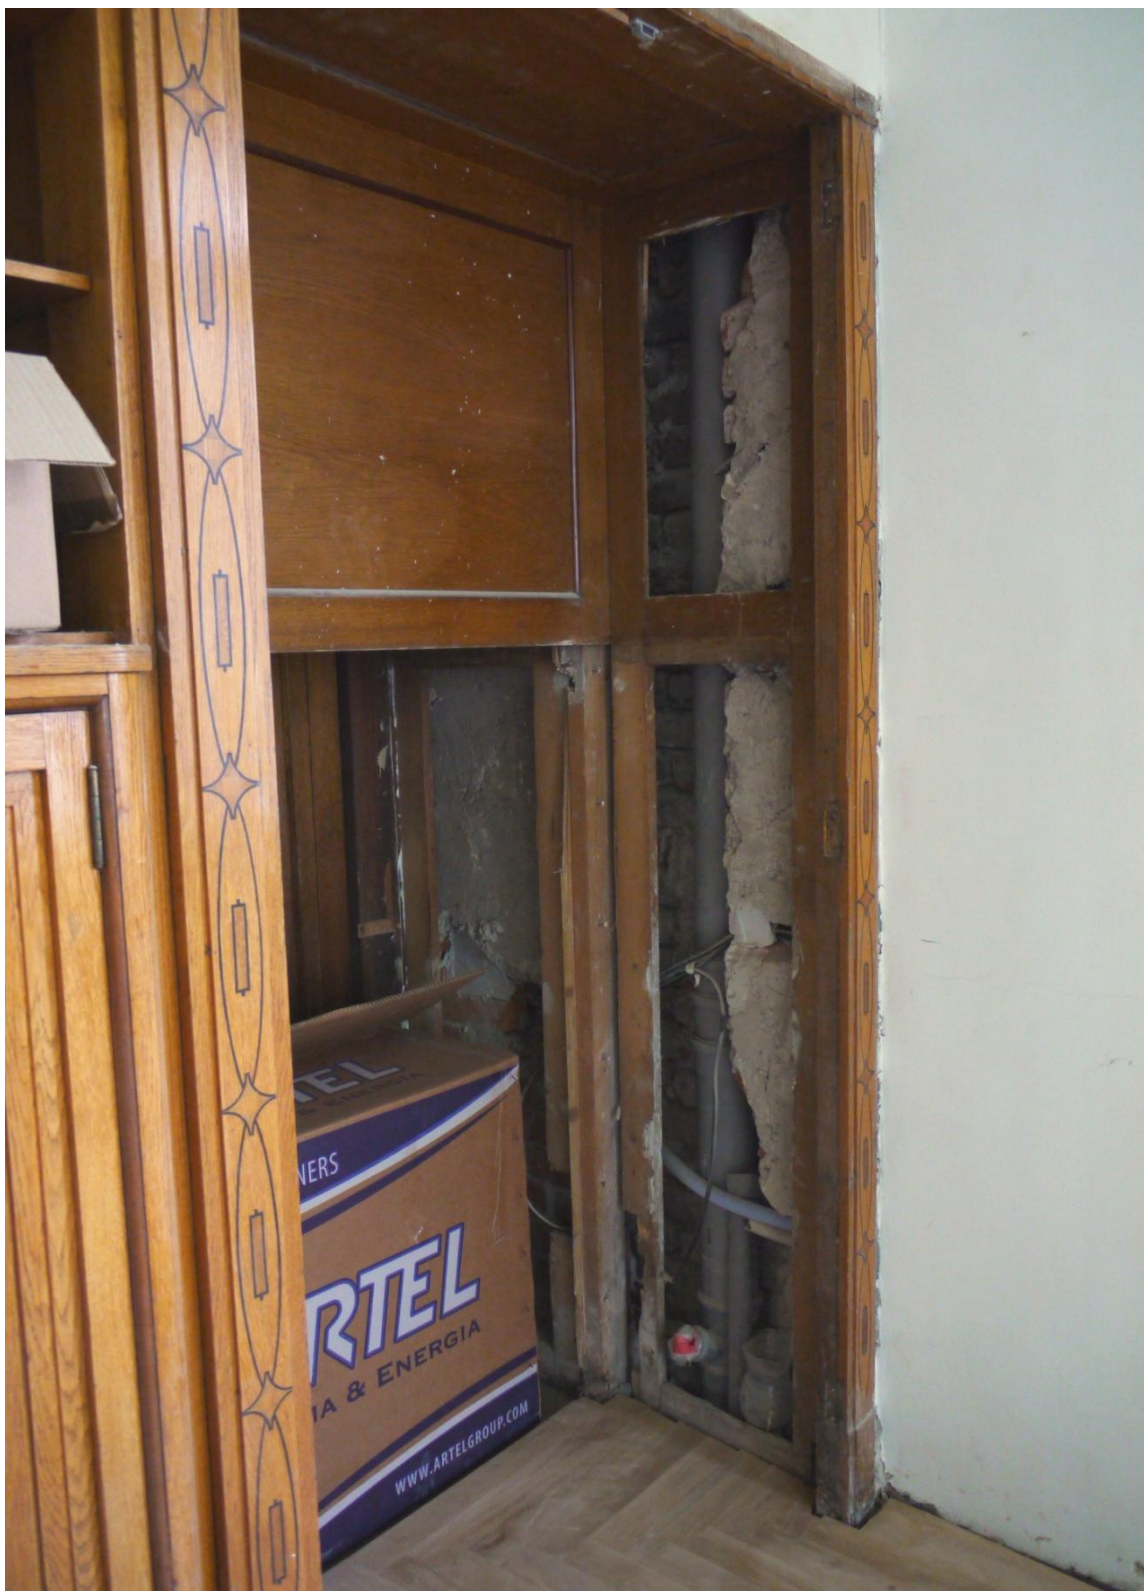
Obr. č. 9. Stav při průzkumu – vestavěná skříň /pravá/ – celkový pohled
Vestavěná skříň je na pravém kraji stěny. Jednotlivé skříně mají společnou konstrukci, která je rozdělená příčkami /stěnami/ na více samostatných částí. Části vnitřního členění u pravé skříně byly v souvislosti se stavebními úpravami odstraněny. Není zřejmé, do jakého stavu bude skříň navracena. Ve skříní chybí police, dveře jsou demontované a odnesené.

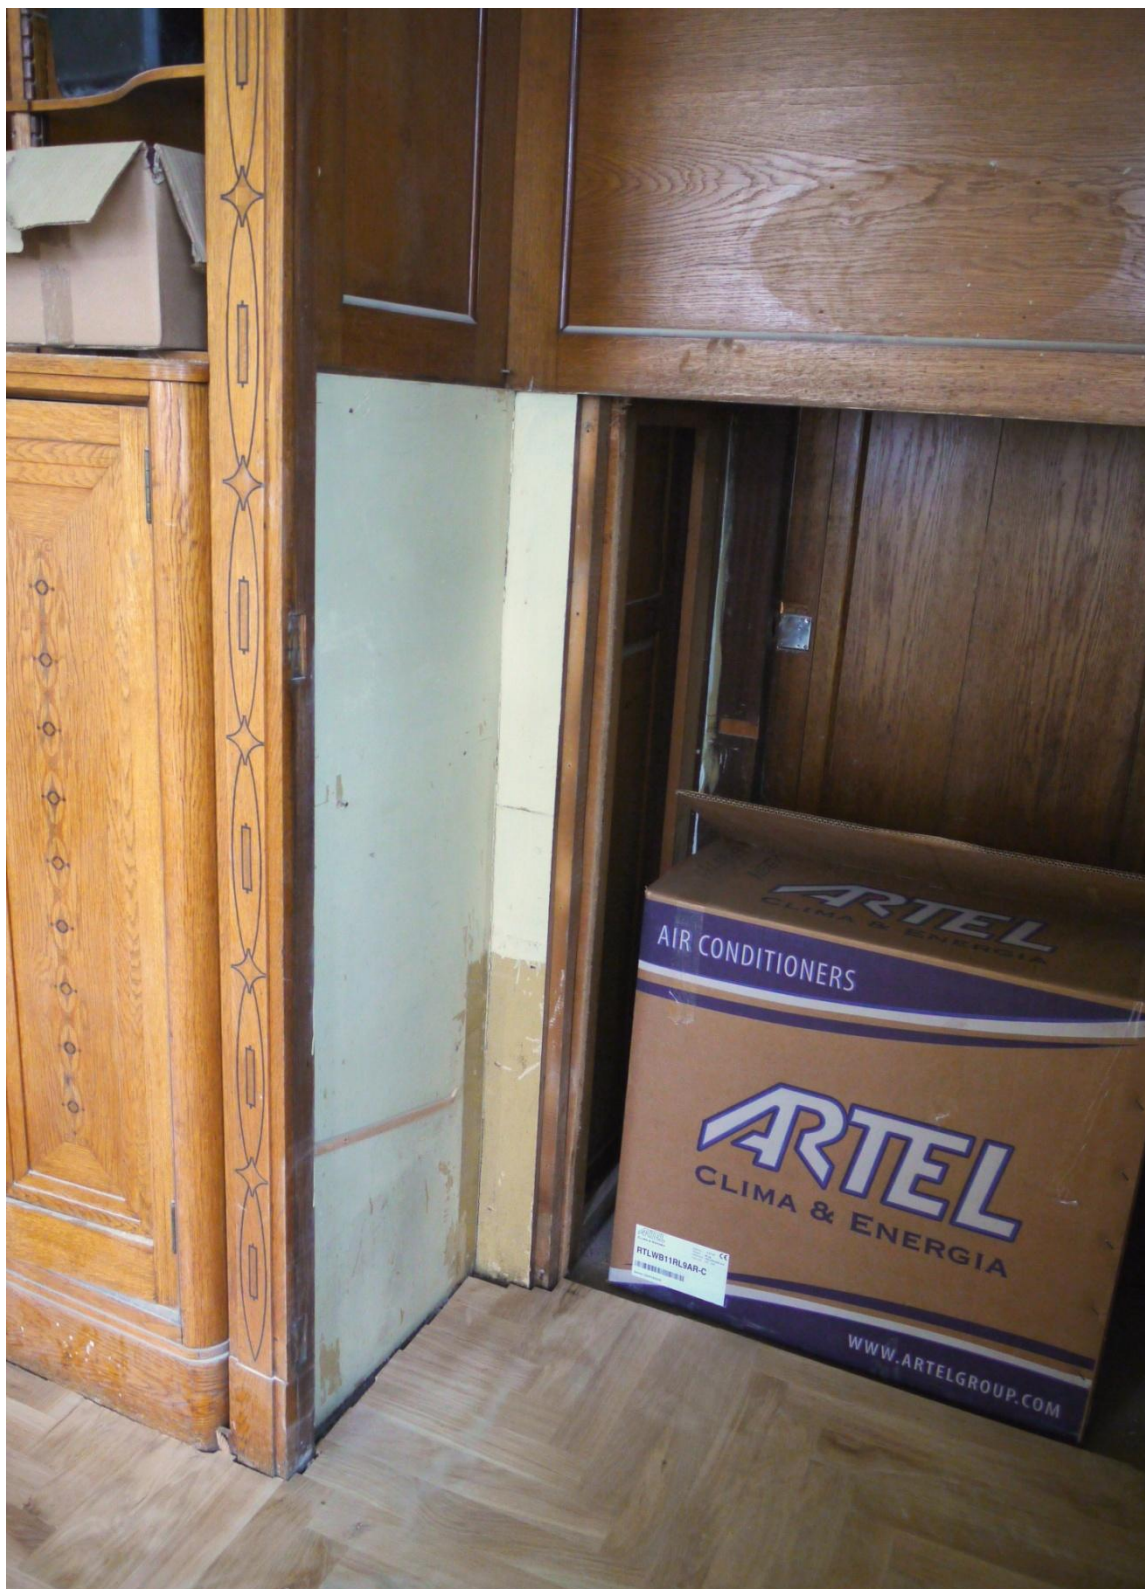
Obr. č. 10. Stav při průzkumu – vestavěná skříň /pravá/ – detail
Vestavěná skříň je na pravém kraji stěny. Jednotlivé skříně mají společnou konstrukci, která je rozdělená příčkami /stěnami/ na více samostatných částí. Části vnitřního členění u pravé skříně byly v souvislosti se stavebními úpravami odstraněny. Není zřejmé, do jakého stavu bude skříň navracena. Ve skříní chybí police, dveře jsou demontované a odnesené.

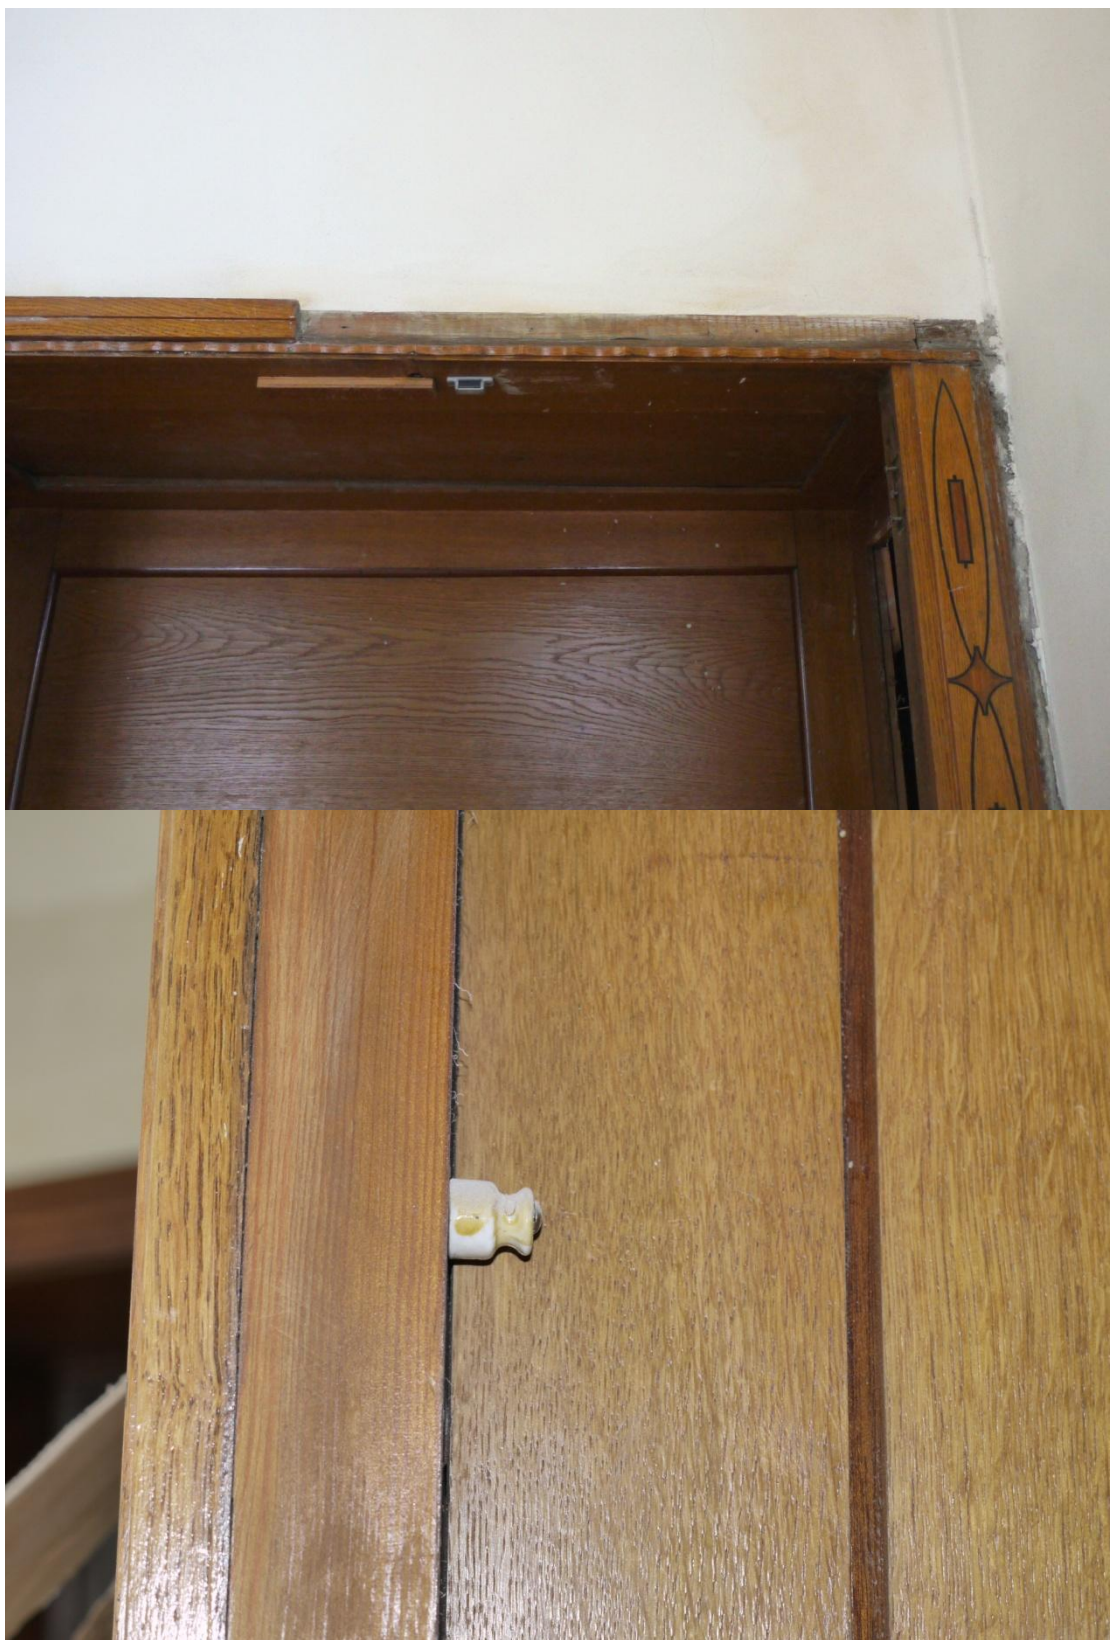
Obr. č. 11+12. Stav při průzkumu – vestavěná skříň /pravá/ – detail
Nad skříní chybí část obvodové římsy obkladu. Dveře drží v uzavřené poloze magnet, zámek je nefunkční. Uvnitř skříně jsou dochované pozůstatky po elektroinstalaci.

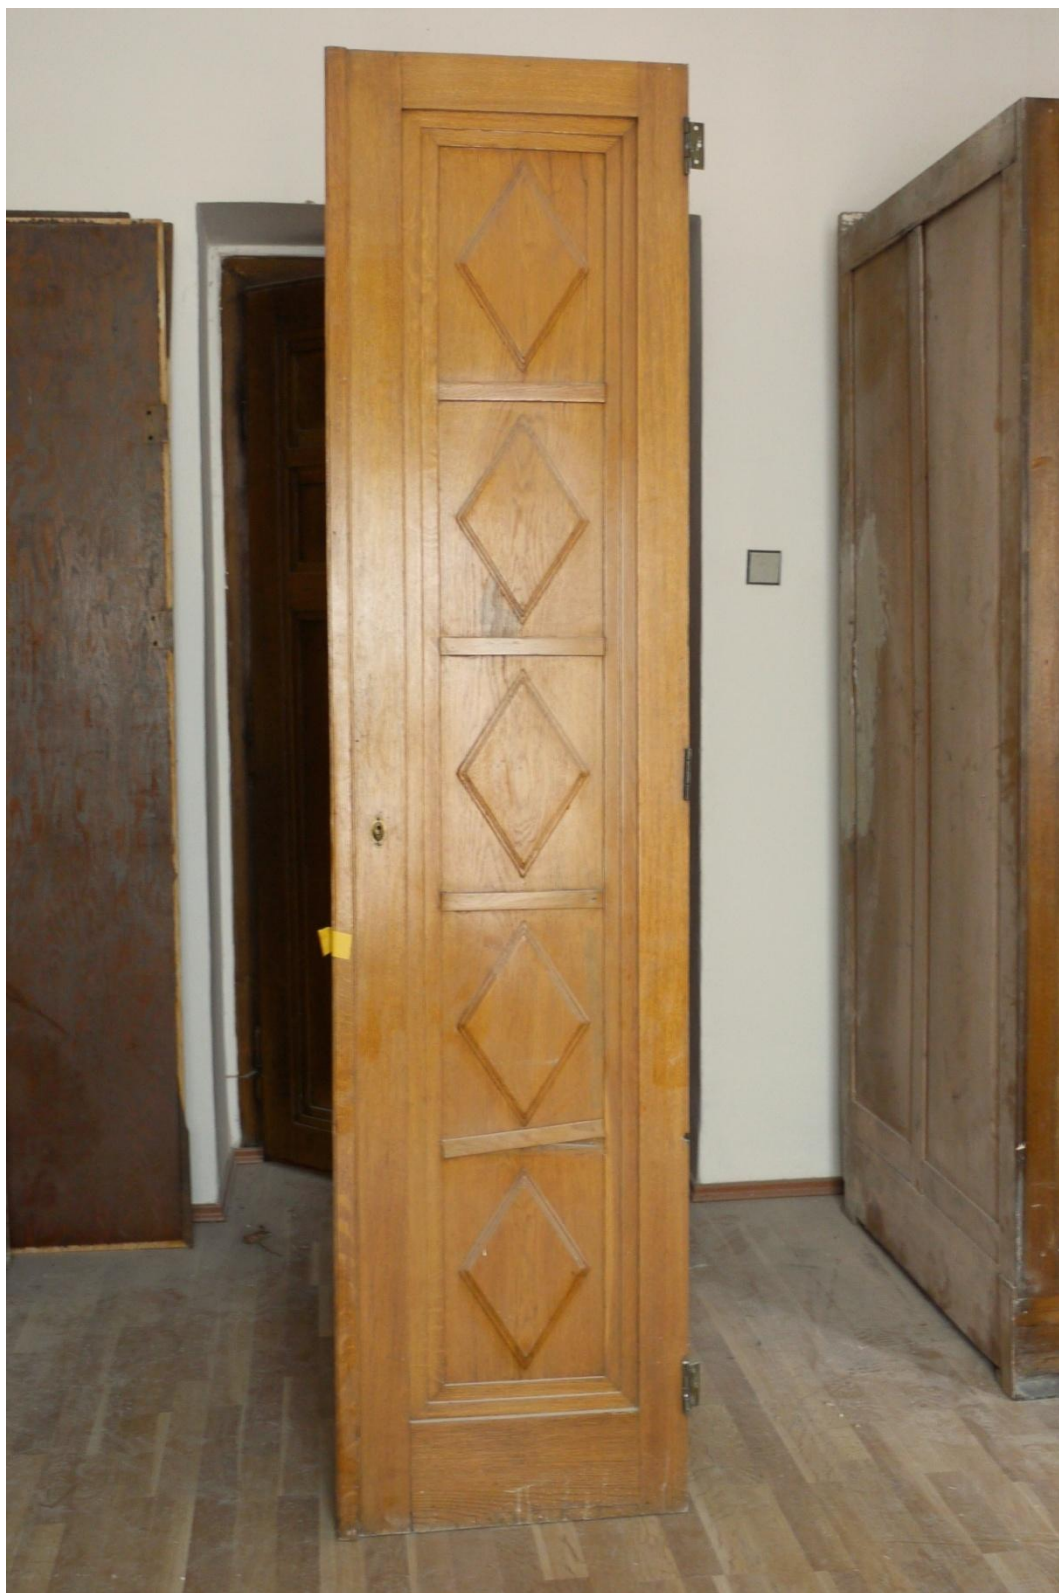
Obr. č. 13. Stav při průzkumu – vestavěná skříň /pravá/ – celkový pohled
Části skříně byly v souvislosti se stavebními úpravami demontovány. Demontované dveře byly odneseny a nacházely se v různých prostorách. Dveře mají poškozené dělicí lišty, část jich chybí. Povrch je silně znečištěný, na ploše jsou drobná poškození. Hrany jsou odřené.

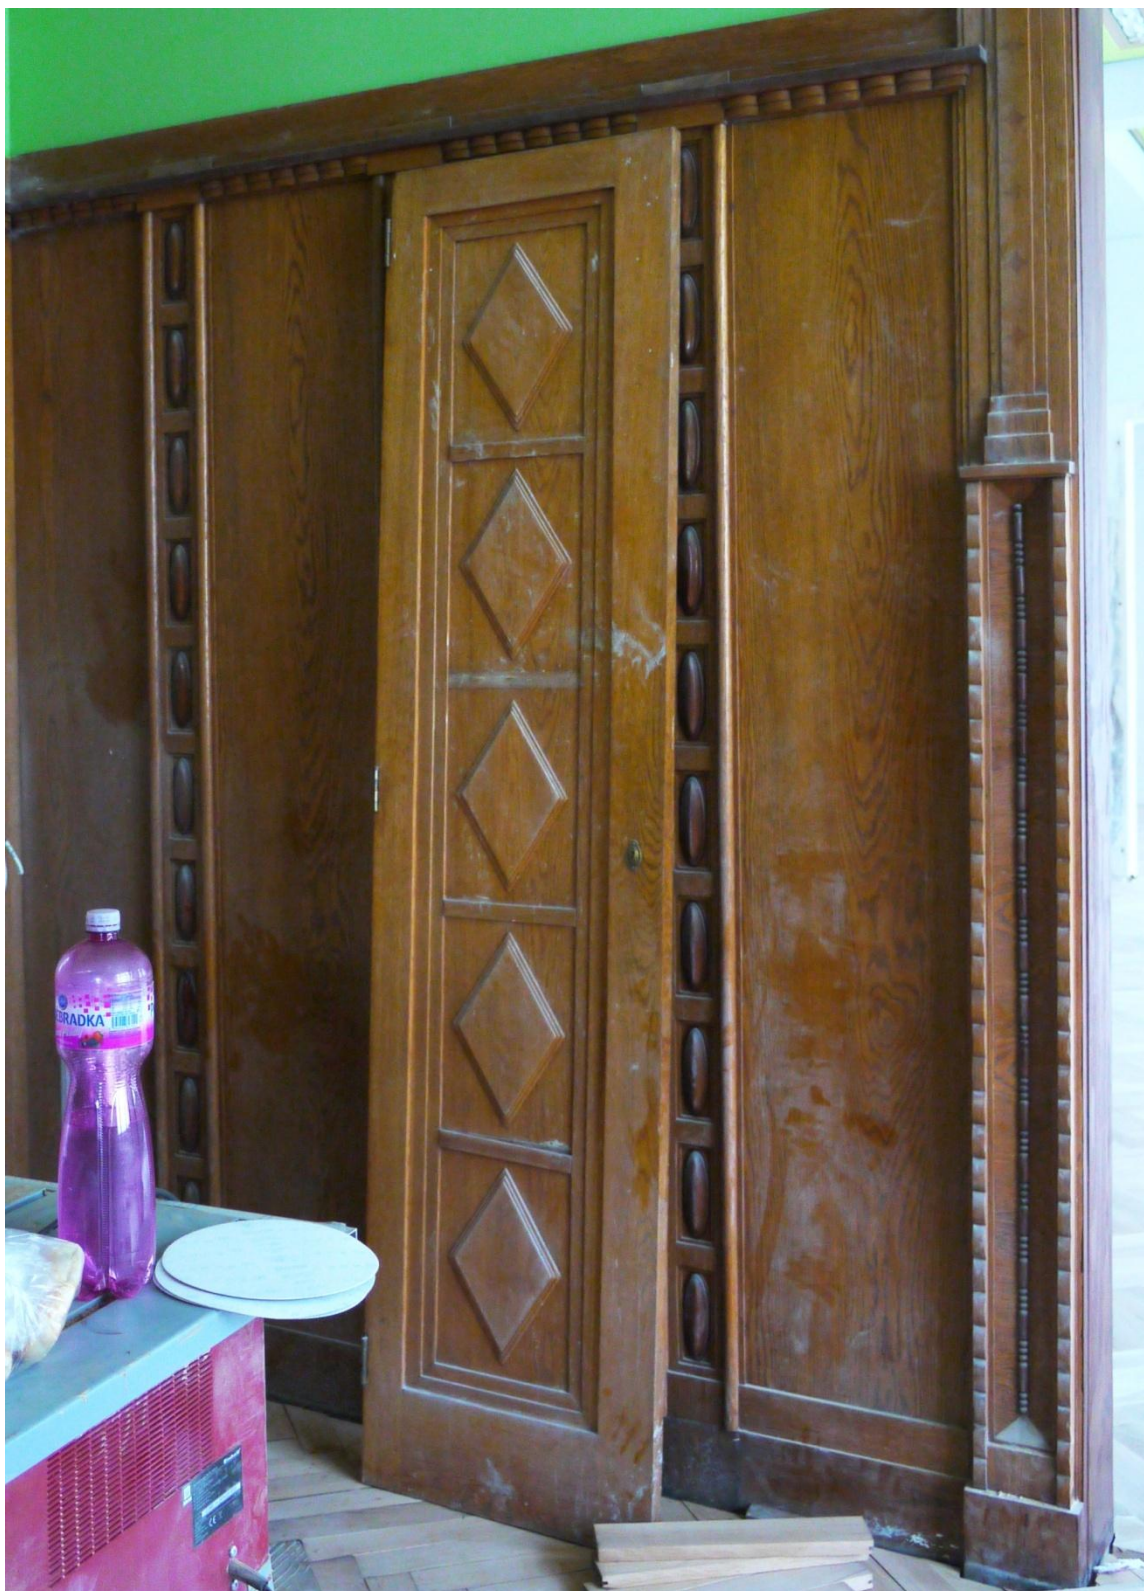
Obr. č. 14. Stav při průzkumu – vestavěná skříň /pravá/ – celkový pohled
Části skříně byly v souvislosti se stavebními úpravami demontovány. Demontované dveře byly odneseny a nacházely se v různých prostorách. Dveře mají poškozené dělicí lišty, část jich chybí. Povrch je silně znečištěný, na ploše jsou drobná poškození. Hrany jsou odřené.

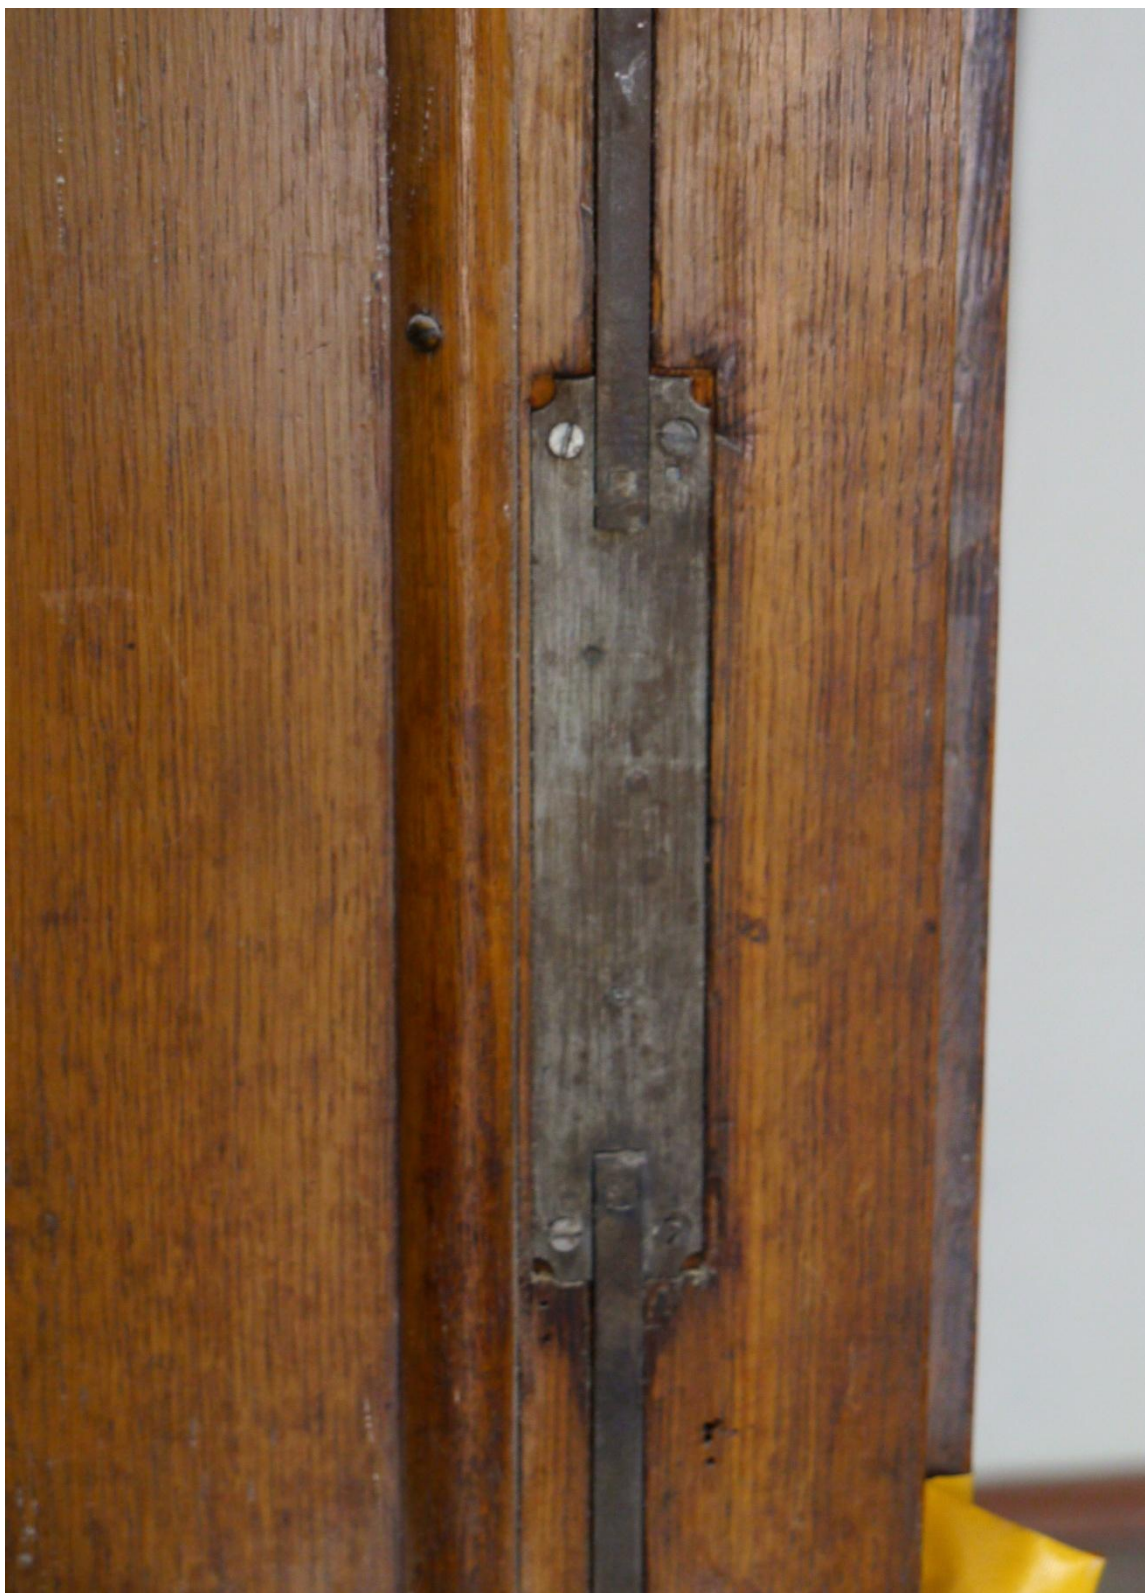
Obr. č. 15. Stav při průzkumu – vestavěná skříň /pravá/ – detail
Na dveřích je dochovaný původní zámek. Chybí krycí lišta. Zámek je nefunkční, dveře drží magnet.

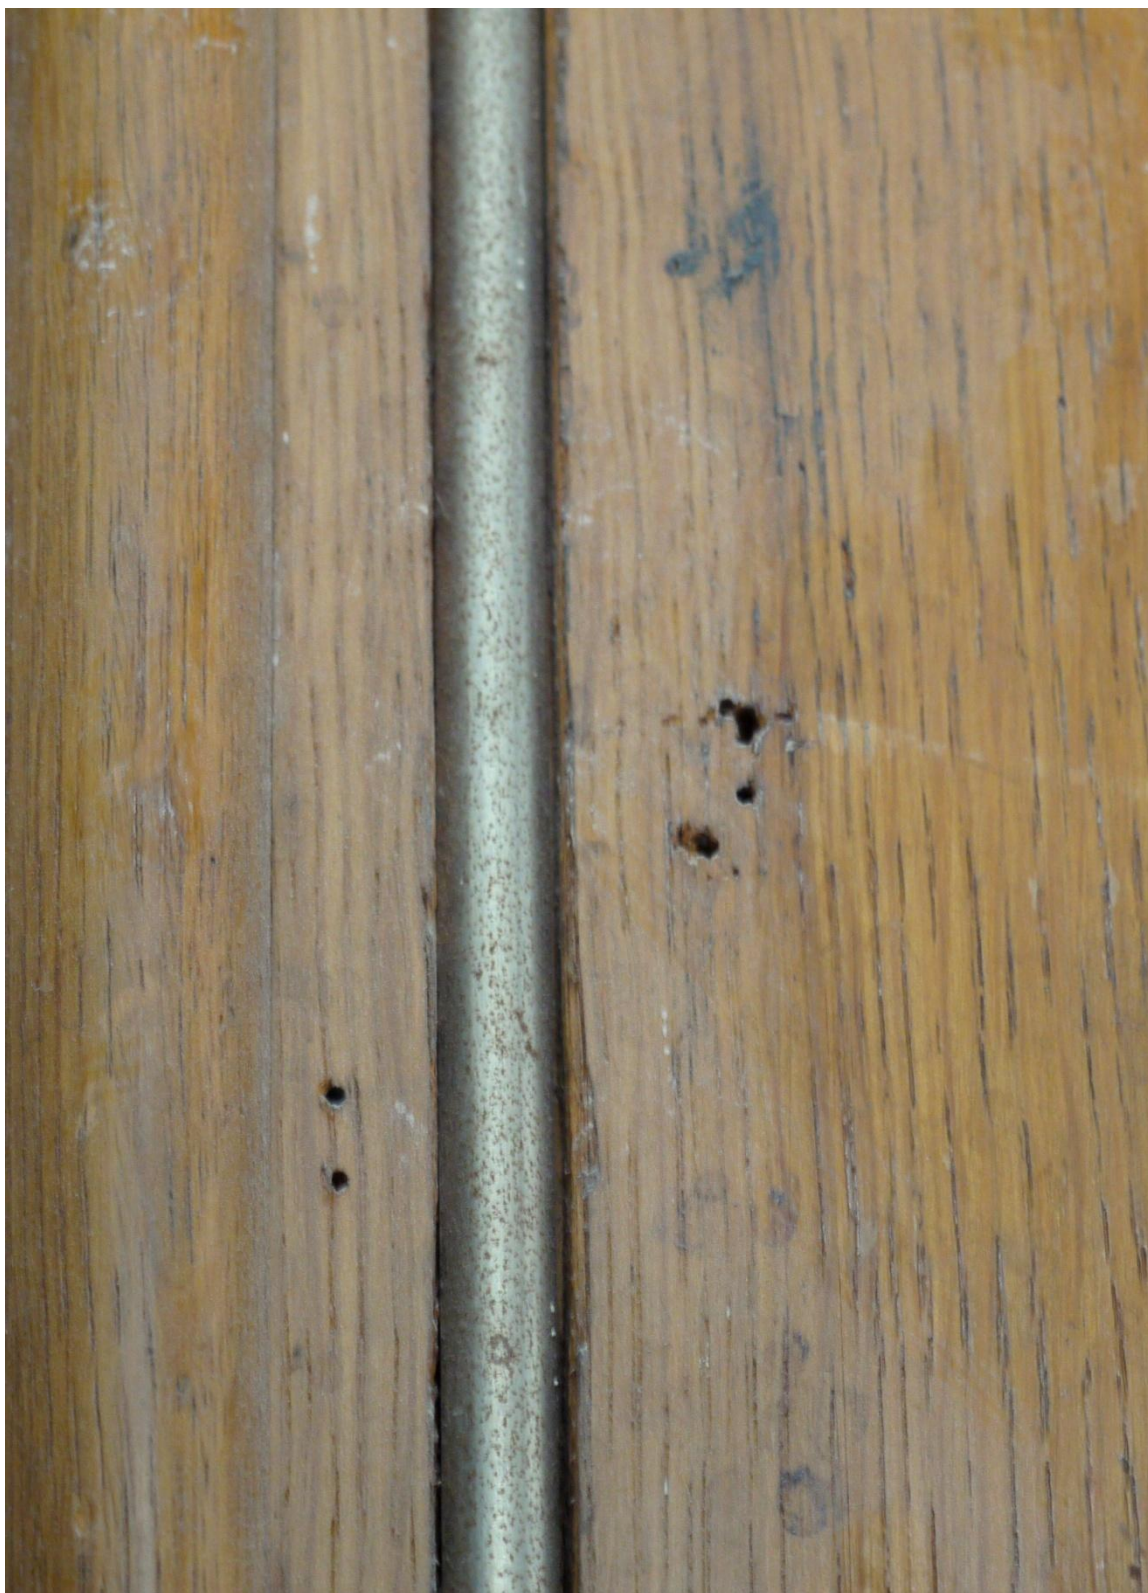
Obr. č. 16. Stav při průzkumu – vestavěná skříň /pravá/ – detail
Na dveřích je dochovaný původní zámek. Chybí krycí lišta, která byla uchycená malými
vruty. Šířku lišty lze odvodit podle otisku.

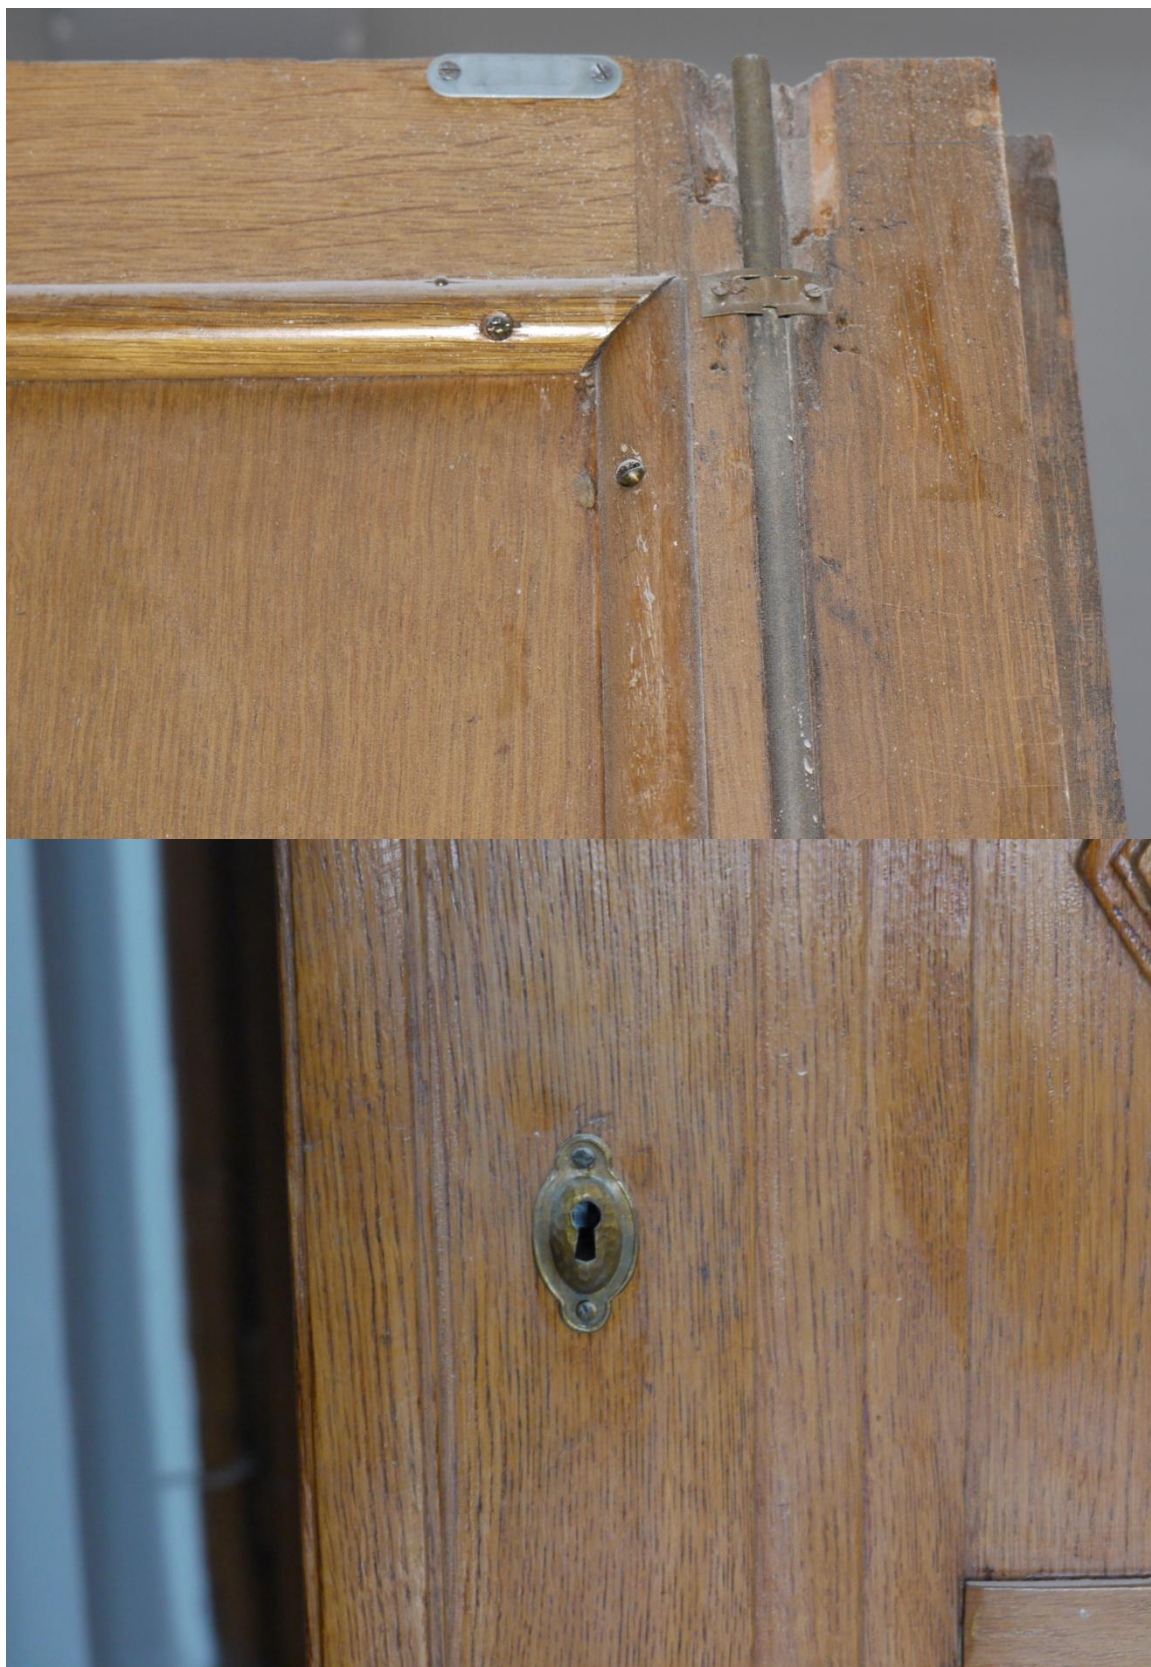
Obr. č. 17+18. Stav při průzkumu – vestavěná skříň /pravá/ – detail
Na dveřích je dochovaný původní zámek. Chybí krycí lišta, která byla uchycená malými vruty. Šířku lišty lze odvodit podle otisku. Zdobné štítky se na dveřích dochovaly.

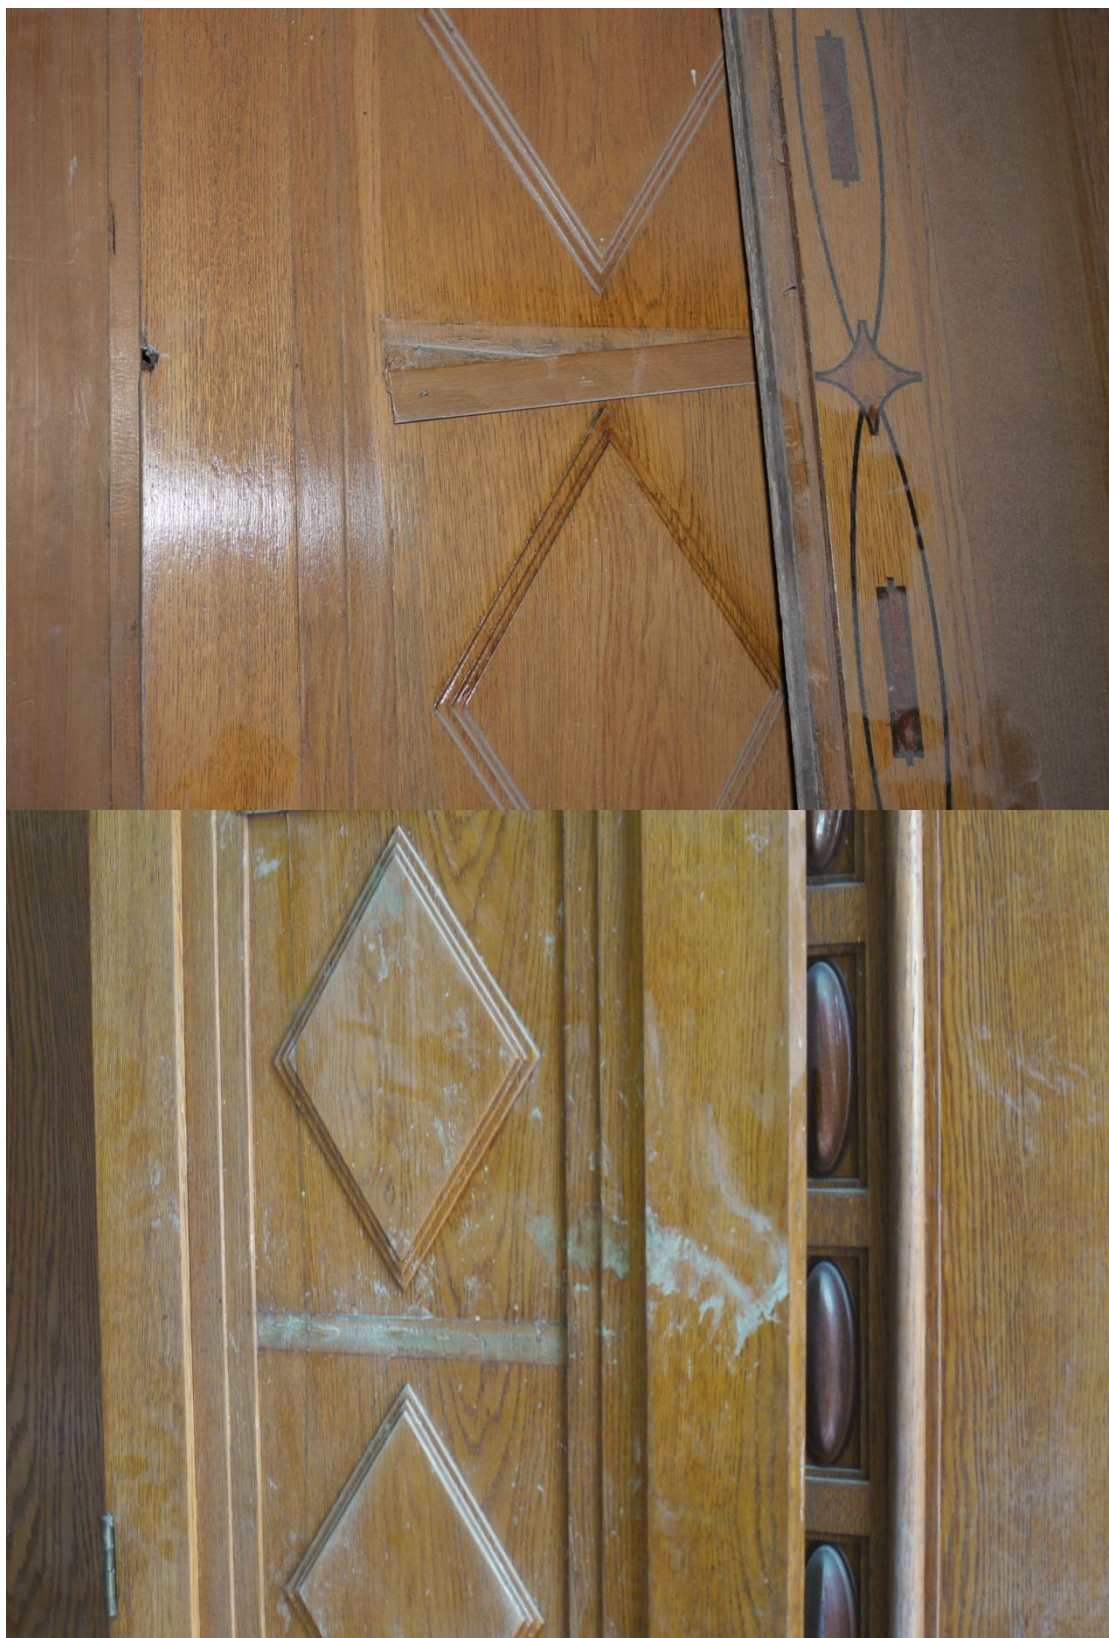
Obr. č. 19+20. Stav při průzkumu – vestavěná skříň /pravá/ – detail
Na dveřích je poškozené dělení kazety. Dělicí lišty jsou uvolněné, část jich chybí.

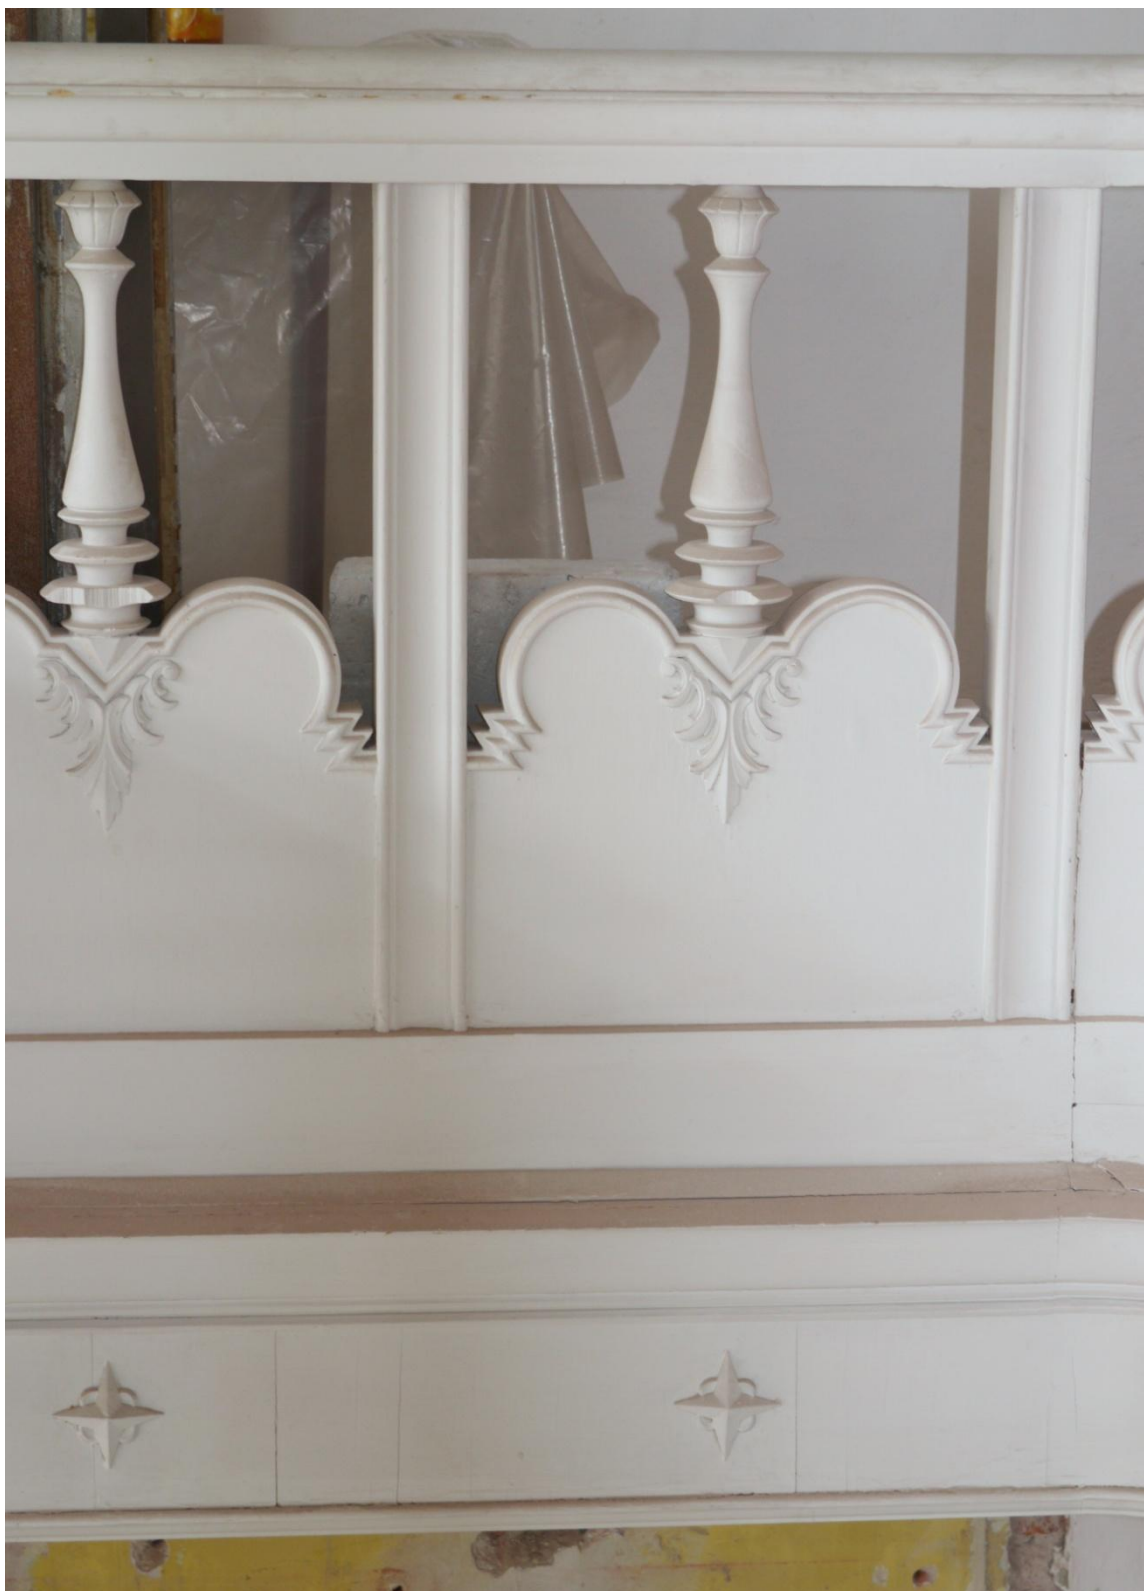
Obr. č. 2. Stav při průzkumu – zábradlí balkonu – celkový pohled
Zábradlí obíhá tři stěny komerčního prostoru. Zábradlí je z měkkého dřeva. Jednotlivé výplně jsou zdobené pouze na vnější straně. Výzdoba se skládá z řezeb hvězd a akantů doplněných obloučkovou lištou kopírující horní hranu spodní části výplně. Kuželky mají olámané hrany. Starší poškození jsou přetřena bílou barvou.

Restaurátorský návrh: Sejmout podbití. Podle stavu opravit obložení. Doplnit poškozená místa a řezby. Realizovat novou povrchovou úpravu barvou ladící s budoucím interiérem.

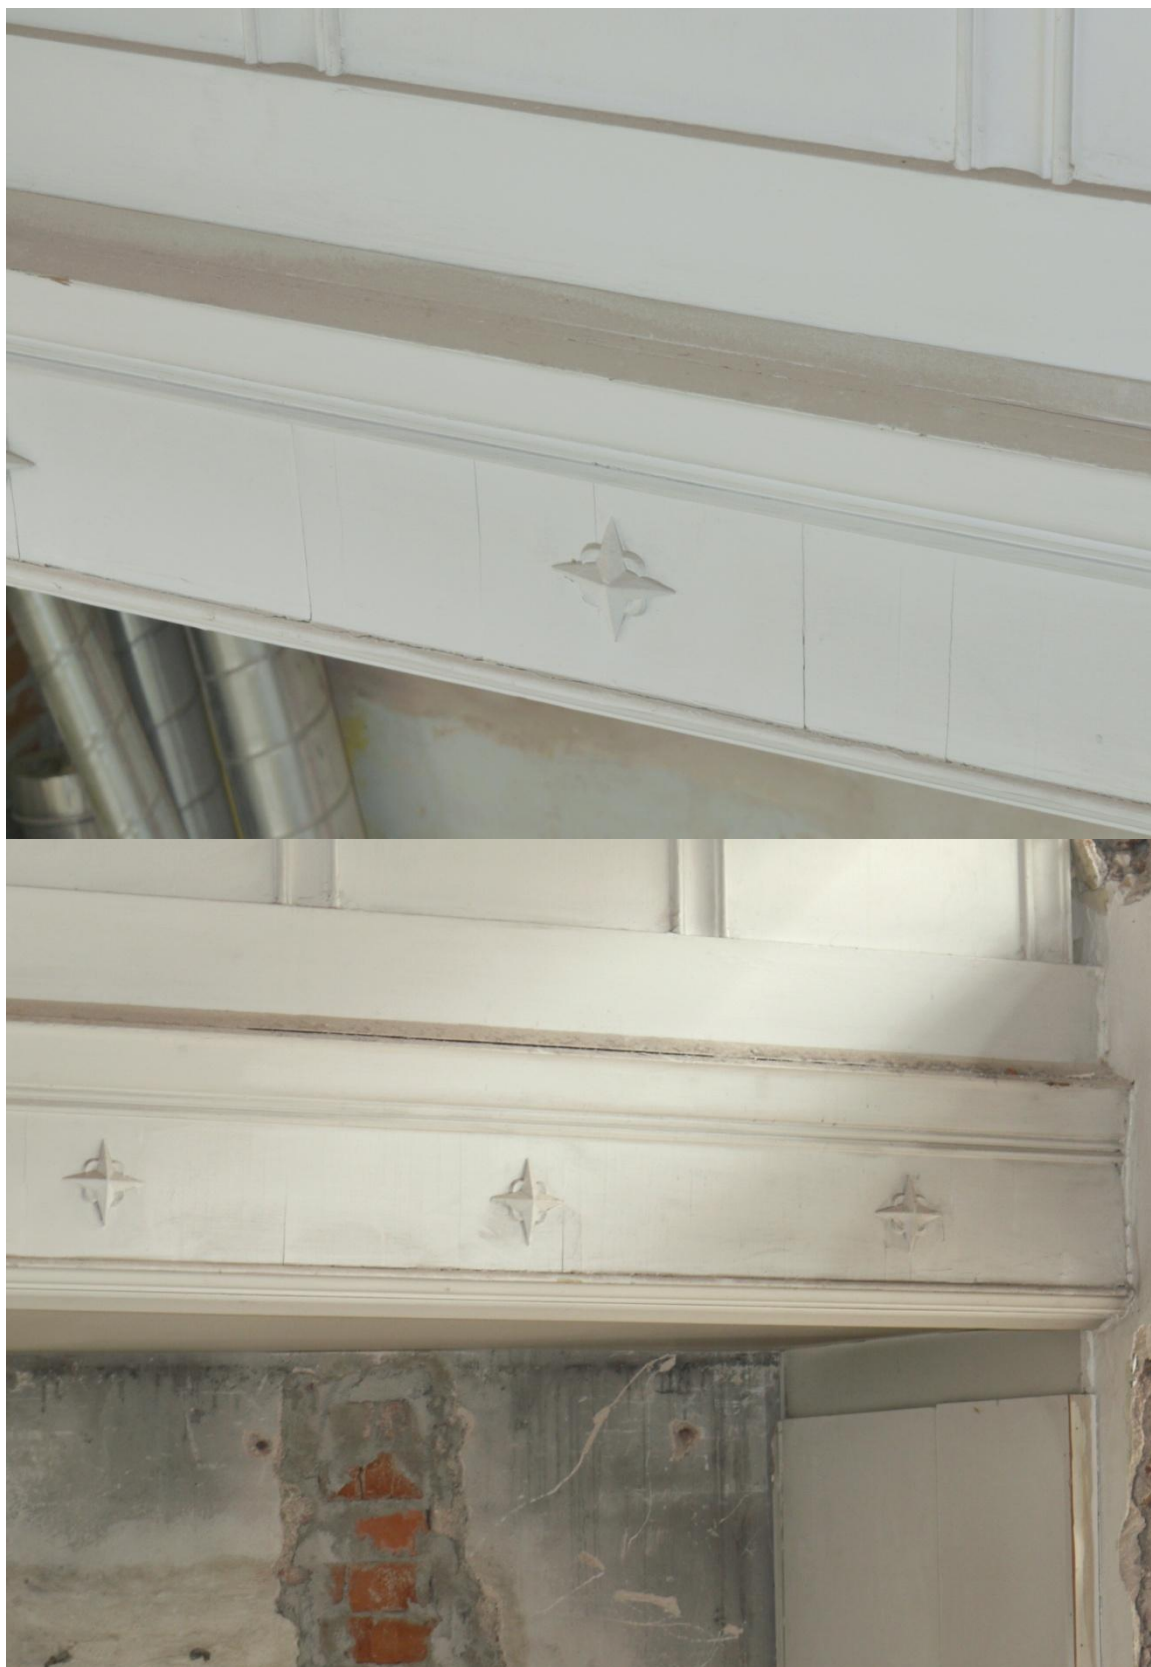
Obr. č. 3+4. Stav při průzkumu – zábradlí balkonu – detail
Obklad nosné konstrukce je ve spojích nerovný. Výzdoba se skládá z profilových lišt a řezb čtyřcípých hvězd.

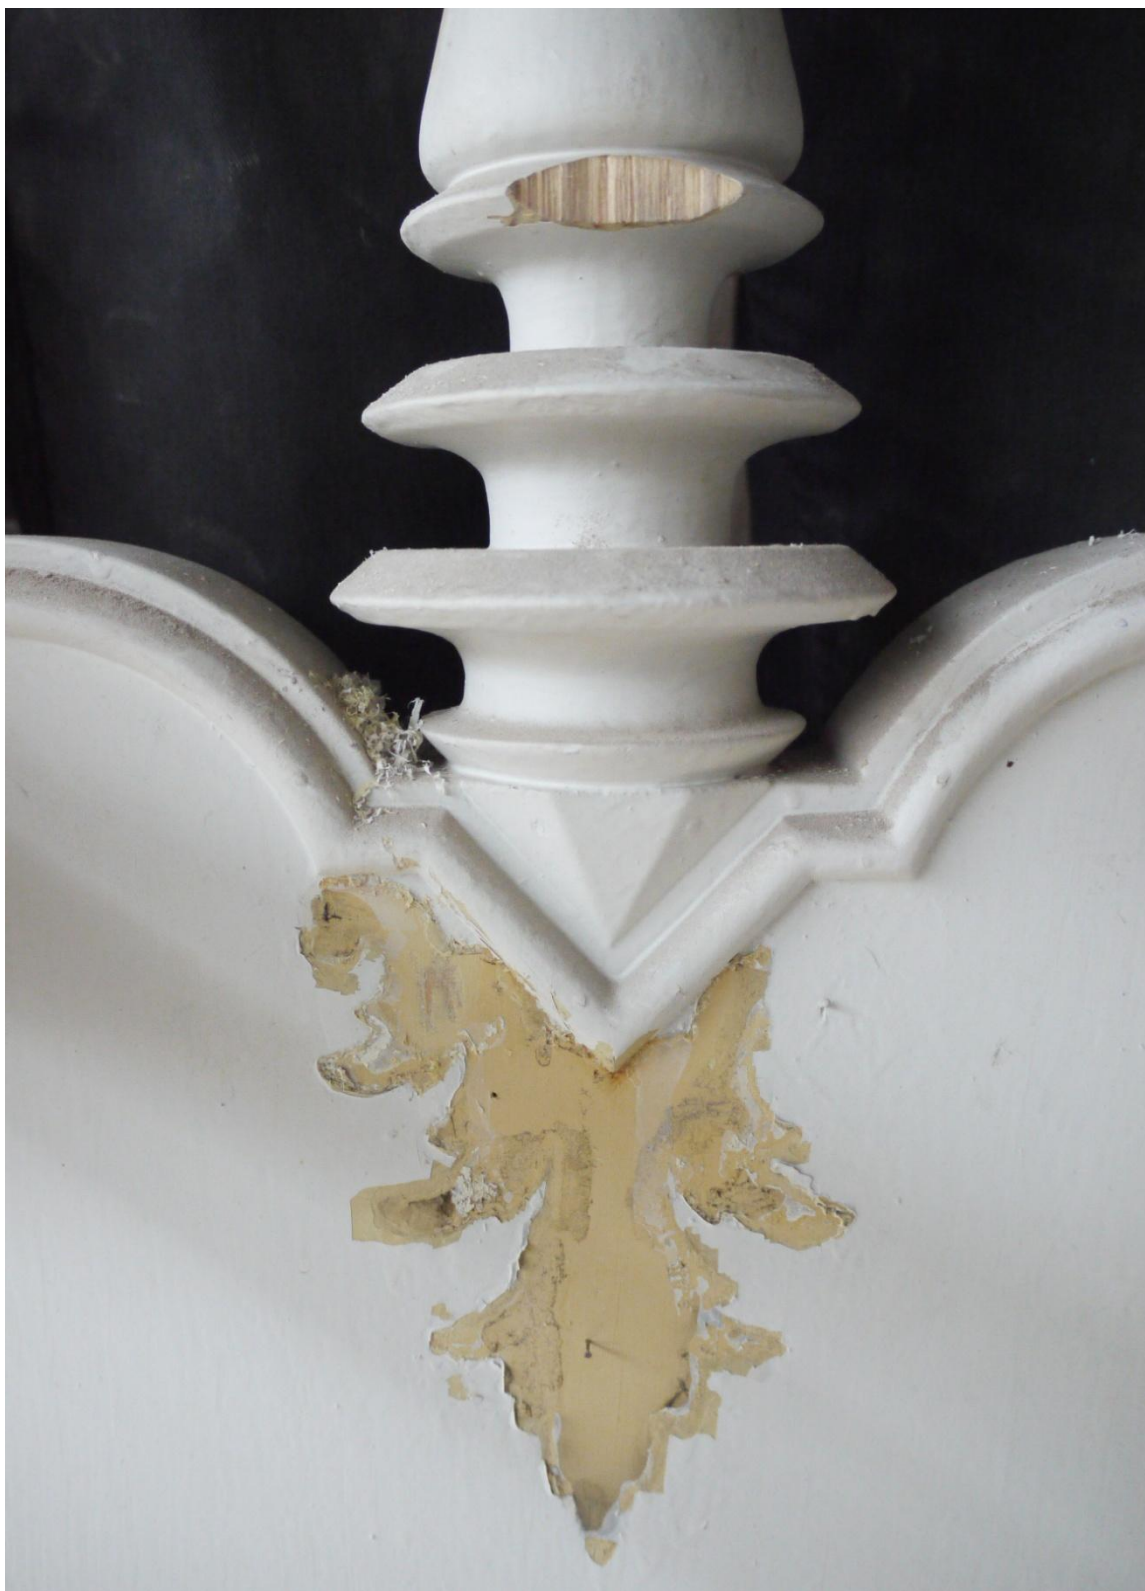
Obr. č. 5. Stav při průzkumu – zábradlí balkonu – detail
Starší barevné vrstvy jsou v odstínu lomené /krémové/ bílé. Zdobné prvky byly natřeny zvlášť
a na zábradlí byly uchyceny subtilními hřebíčky po povrchové úpravě zábradlí.
