Galerie moderního umění (původně Záložní úvěrní ústav)		listopad 2015
Průzkum Radovan ŠULC		
Prvek: OBLOŽENÍ S POLICOVOU SKŘÍŇÍ	Číslo: VS8 /T211/	
Umístění: 2NP – v severní stěně ředitelny 507 /po stranách balkonových dveří/	Počet: 2k	
Materiál: Dubové a smrkové dřevo - masiv Dubová dýha	Rozměr: š x v x h 900 x 2300 x	
Povrchová úprava – lakování		
Detaily:		
<p>Popis:</p> <p>Dvě dřevěné skříně jsou s dřevěnou zadní deskou, která tvoří obložení stěny. Zadní deska je hladká, velmi mírně prohnutá paralelně se zdí domu. Po stranách stěny hladké lizény s intarzovaným vlysem na kvádrových patkách s vpadlými obdélnými zrcadly lemovanými dvojitou lištou. Po stranách lizén lemuje desku v celé její výšce profilovaná lišta z barevně odlišeného dřeva. Deska je završena římsou s obloučkovým vlysem a hladkou lištou. Završení je stejné na všech prvcích v interiéru. Skříňka umístěná na ose desky je ve spodní části uzavíratelná, v horní části jsou otevřené police. Čelní dělicí příčka polic je intarzovaná stejným způsobem jako postranní lizény. Police jsou hladké. Spodní uzavíratelná část je na plném podstavci s odstupňovanou římsou, horní část završuje přesazená desková římsa, která slouží jako sp

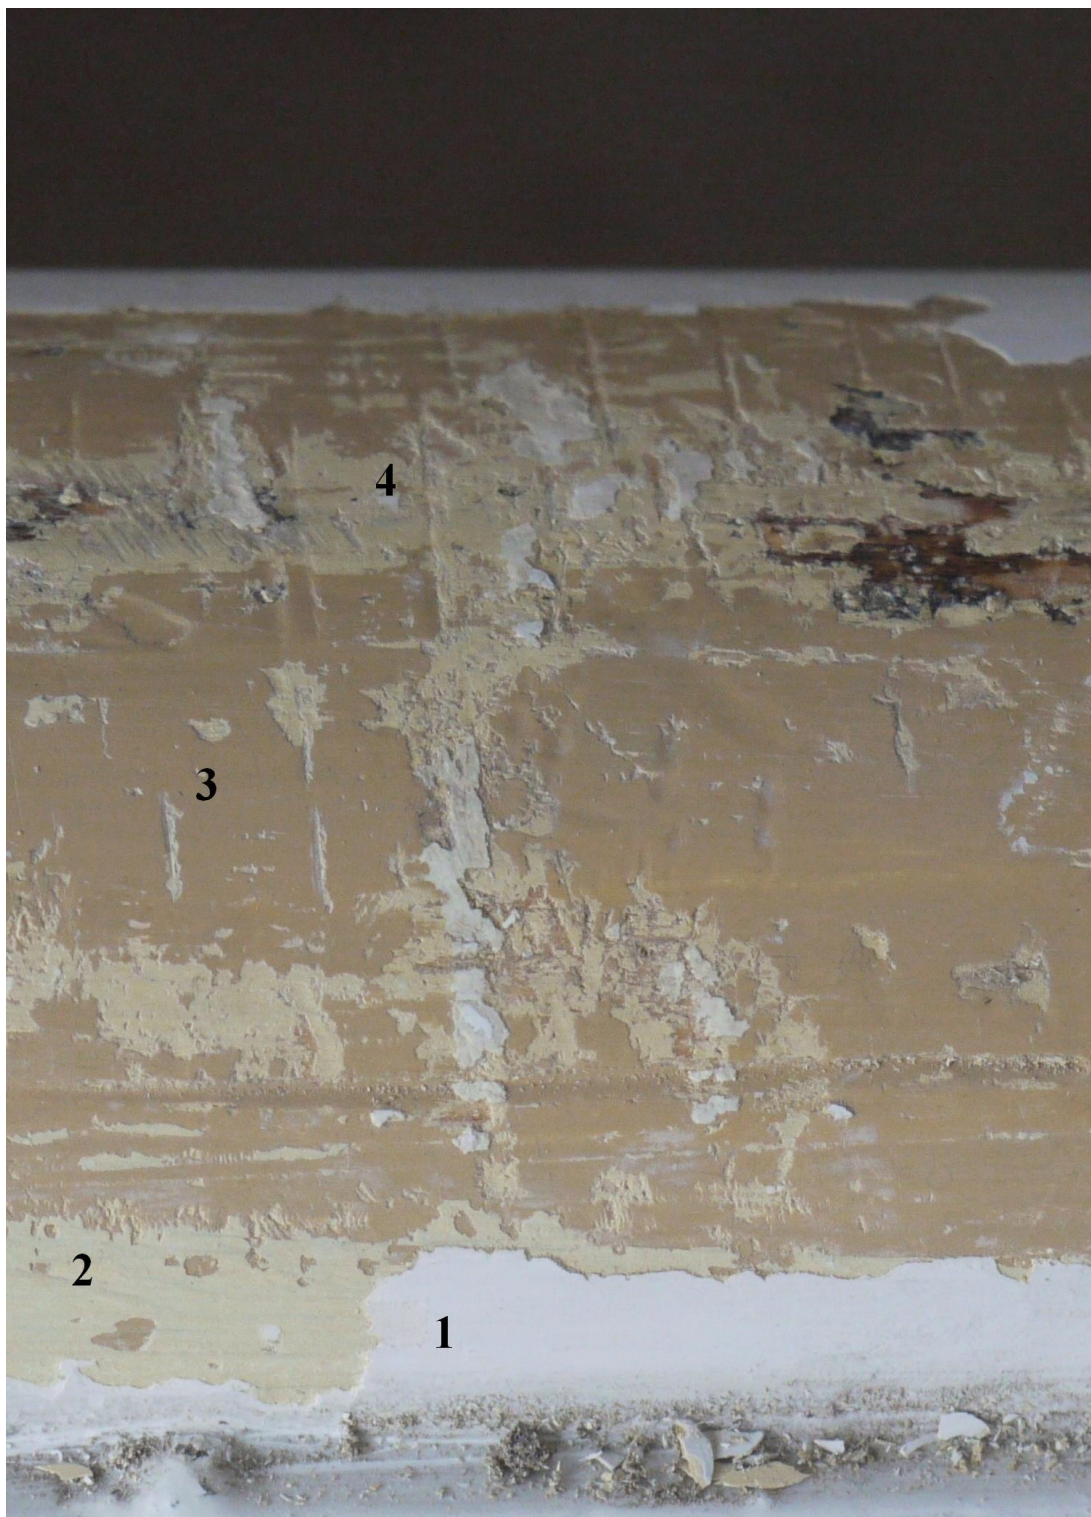
Obr. č. 6. Stav při průzkumu – zábradlí balkonu – detail

Nejstarší barevná úprava byla v odstínu lomené /krémové/ bílé /4/. Další vrstva byla v tmavším odstínu /okr-3/, potom následuje vrstva se shodným odstínem jako je barva původní /2/. Další vrstva je vrchní bílá barva /1/. Na madle zábradlí byly nalezeny tmavě hnědé stopy. Na jiných místech nebylo nic podobného nalezeno. Pokud by bylo zábradlí původně tmavě hnědé, muselo být toto řešení důkladně odstraněno, a celý povrch by musel být přebroušen, což je dost nepravděpodobné. Pravděpodobnější je, že bylo hnědé pouze madlo. Dochované zbytky jsou ostrůvkovitě roztroušené a s jistotou tuto verzi nepotvrzují.

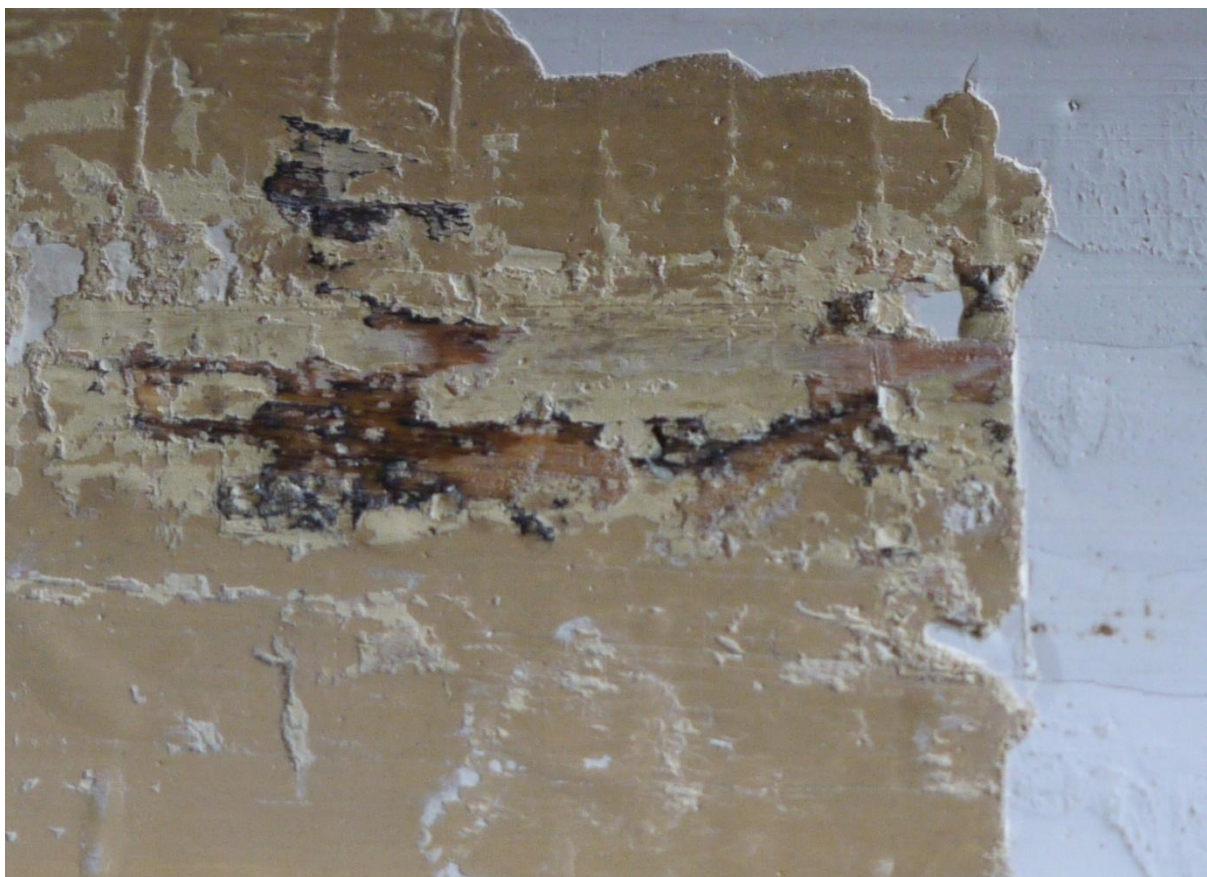
Obr. č. 7. Stav při průzkumu – zábradlí balkonu – detail

Na madle zábradlí byly nalezeny tmavě hnědé stopy. Na jiných místech nebylo nic podobného nalezeno. Pokud by bylo zábradlí původně tmavě hnědé, muselo být toto řešení důkladně odstraněno, a celý povrch by musel být přebroušen, což je dost nepravděpodobné. Pravděpodobnější je, že bylo hnědé pouze madlo. Dochované zbytky jsou ostrůvkovitě roztroušené a s jistotou tuto verzi nepotvrzují.

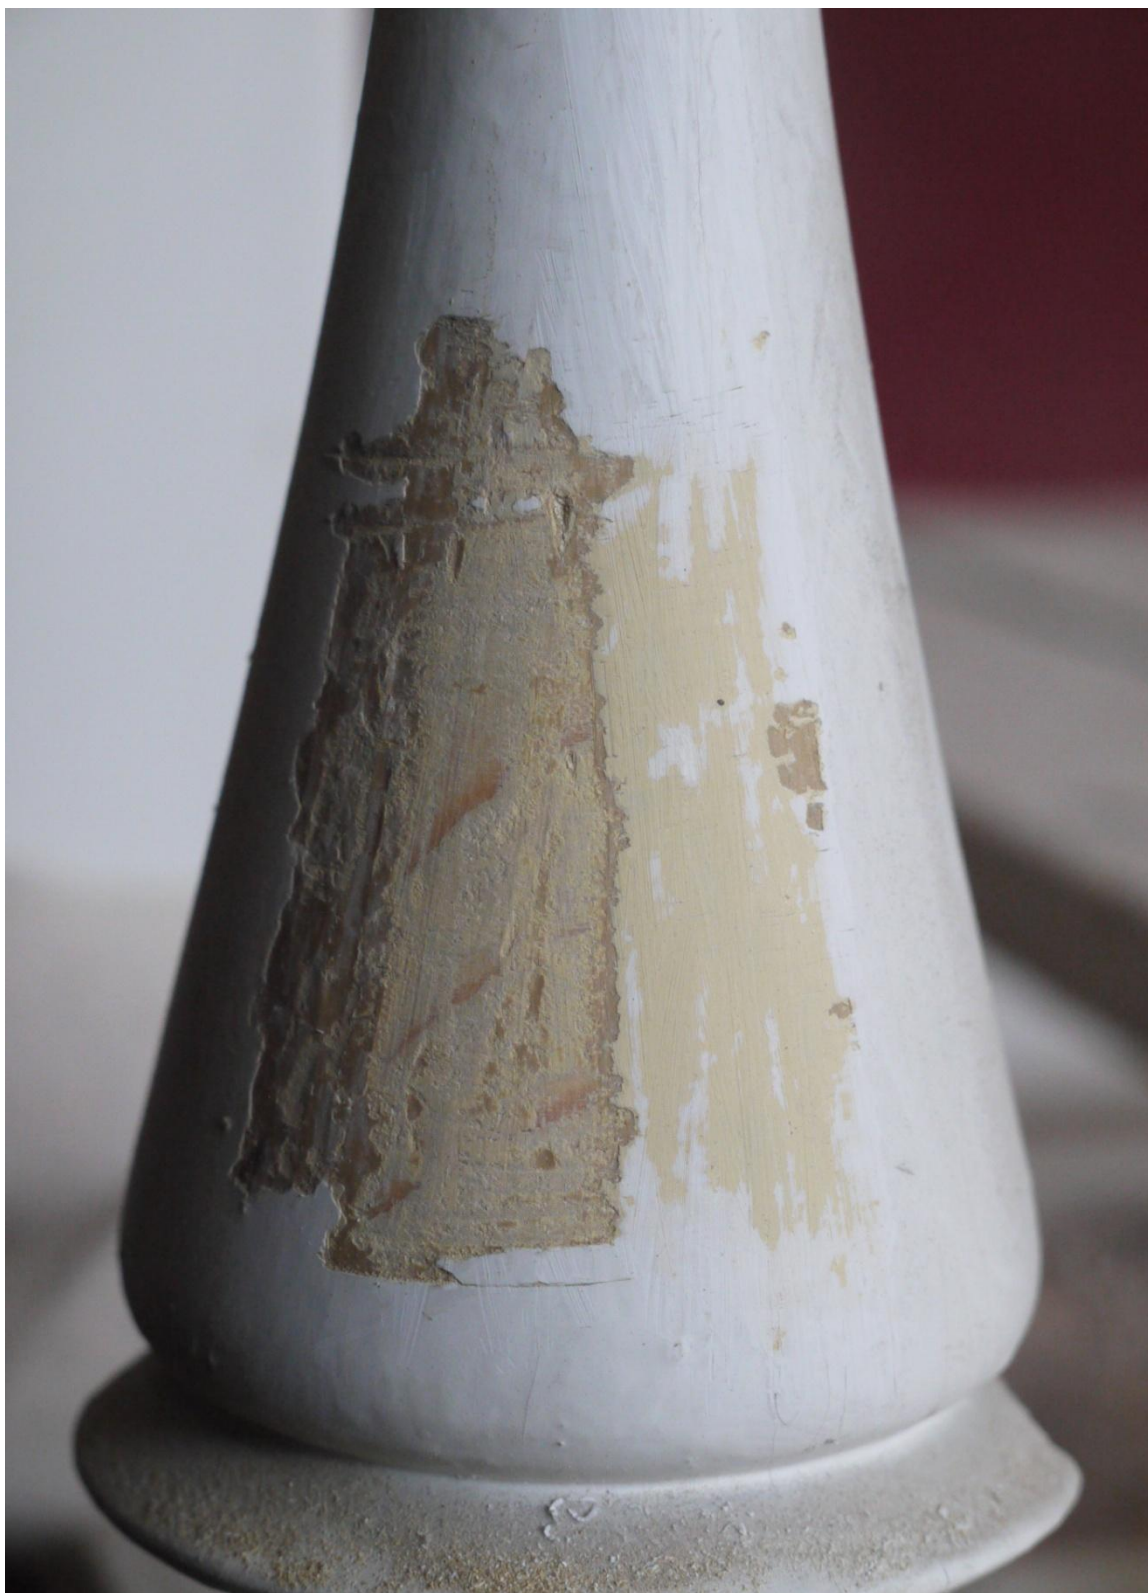
Obr. č. 7. Stav při průzkumu – zábradlí balkonu – detail
Na kuželce a dalších místech na zábradlí byly nalezeny shodné vrstvy jako na madle. Celé zábradlí bylo vždy v jednotné barevnosti.

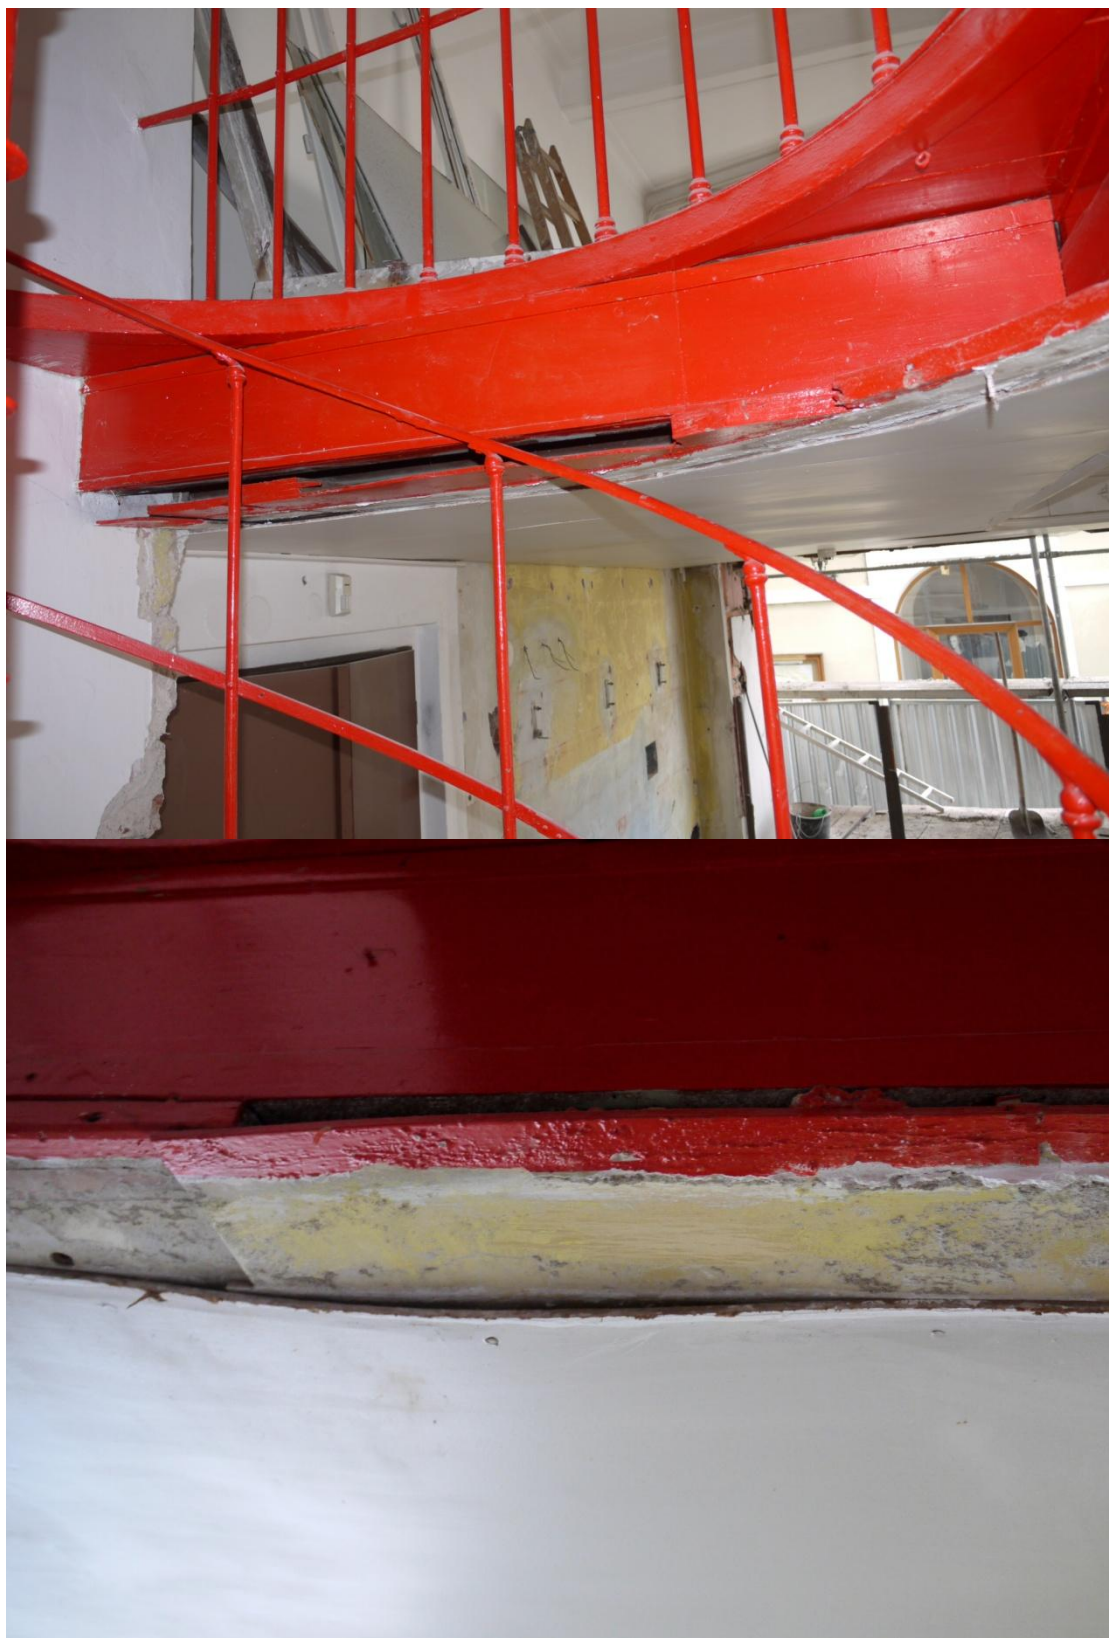
Obr. č. 8. Stav při průzkumu – podbití stropu – detail
Strop je podbitý překližkou na dřevěné konstrukci. Přesný stav stropu bude znám až po sejmutí druhotného pobití sololitem. Barevnost byla s největší pravděpodobností shodná se zábradlím.

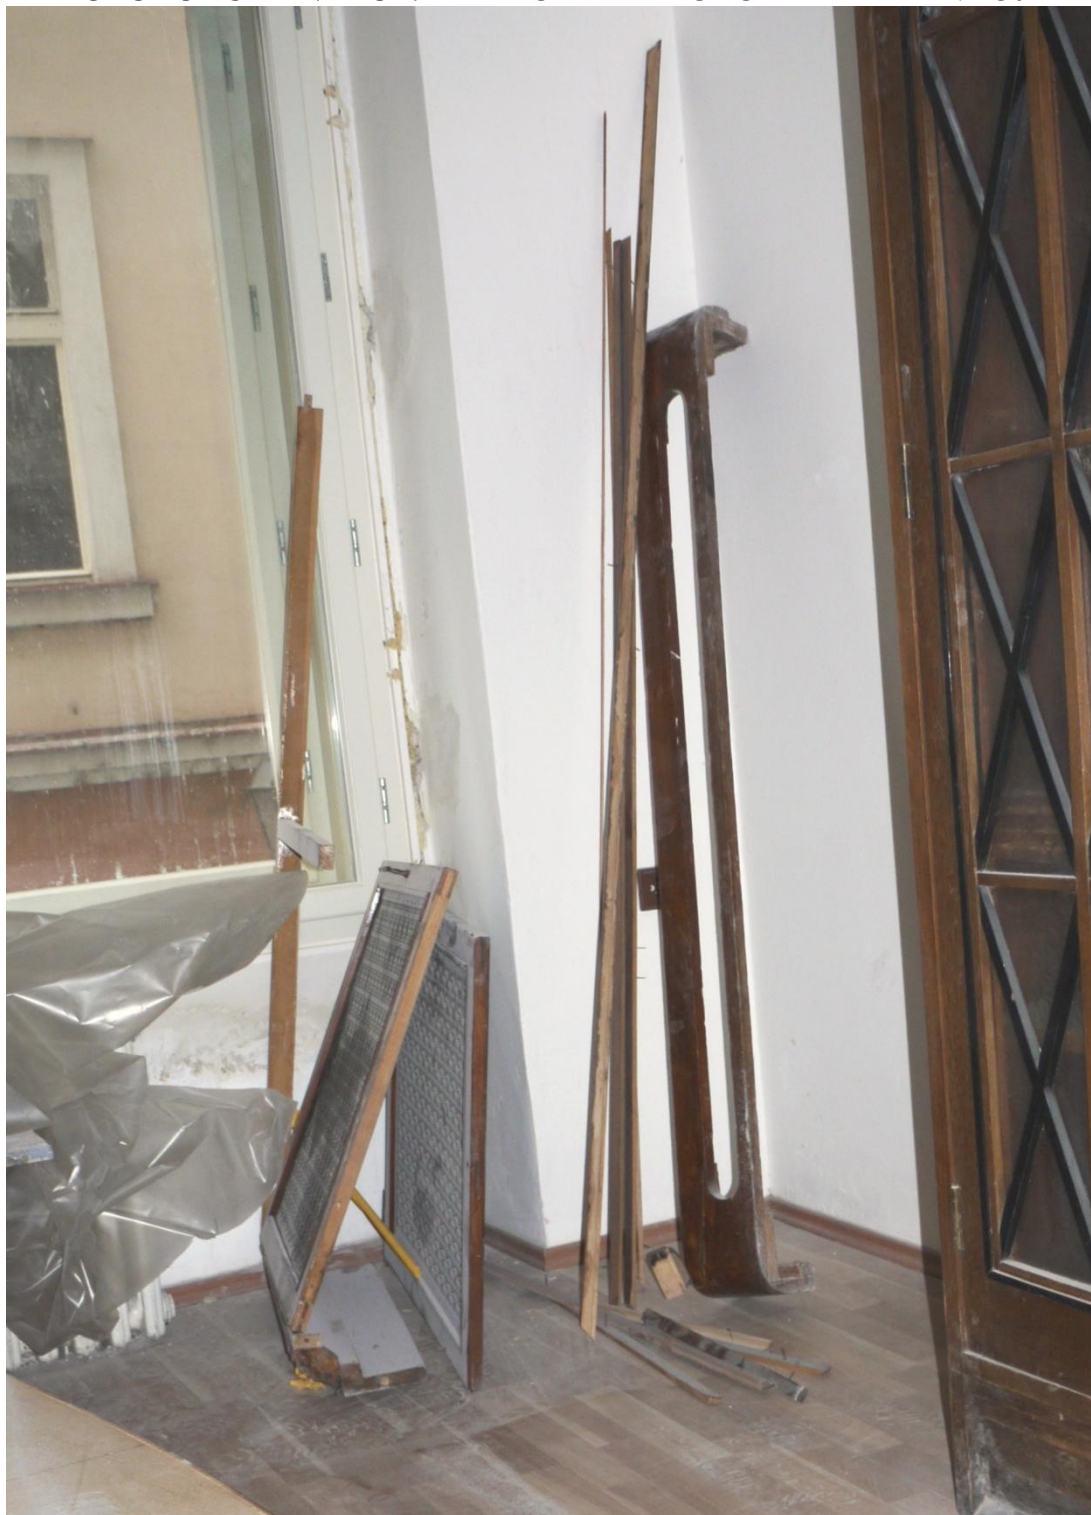
Obr. č. 1. Stav při průzkumu – kryt radiátoru – celkový pohled. Oba kryty z ředitelny byly v době průzkumu odstraněny a uloženy na jiném místě. Kryty jsou rámové konstrukce, s oblými rohy. Oblý roh je kanelovaný s černou patkou jako nožičkou, Čelní plocha je s dvoukřídlými dvířky uzamykatelnými jazýčkovým zámek. Dvířka jsou tvořená hladkým rámem s výplní /mřížkou/z mosazného plechu. Vrchní deska je také tvořená rámem s předními oblými rohy.

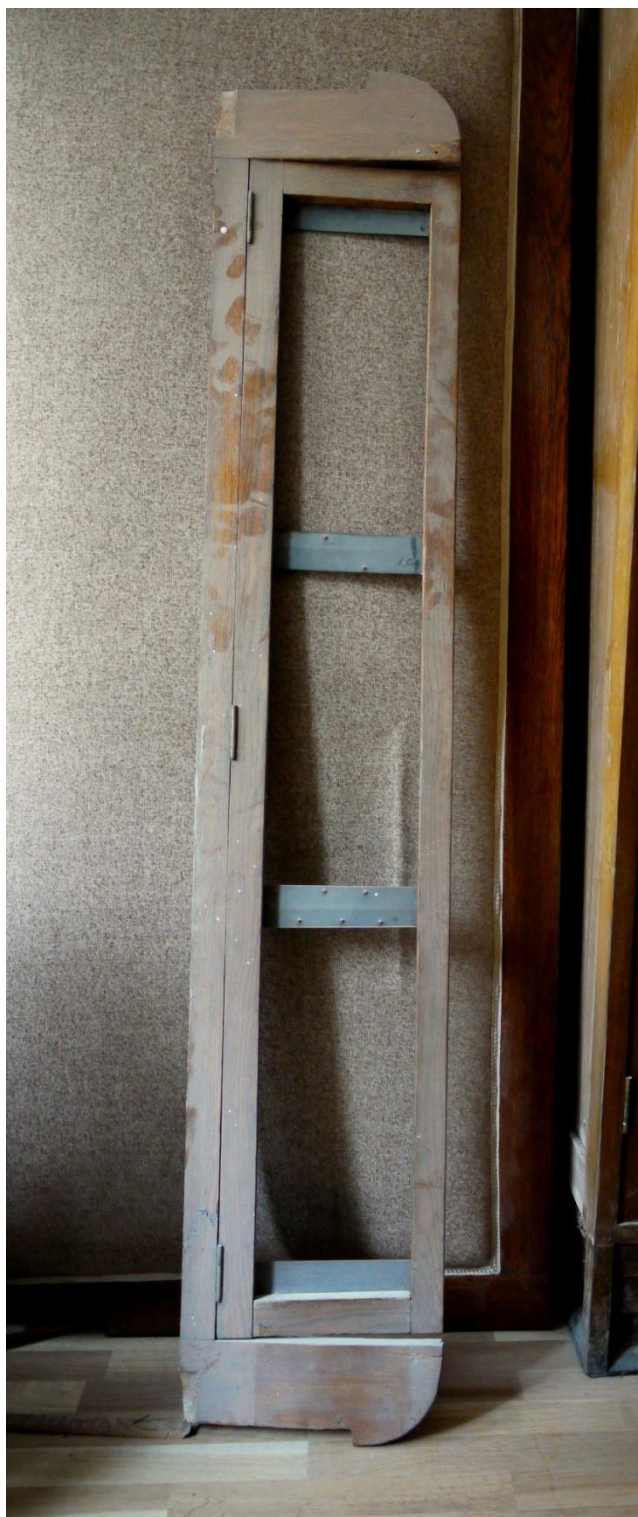
Obr. č. 6. Stav při průzkumu – kryt radiátoru – detail.

Oba kryty z ředitelny byly v době průzkumu odstraněny a uloženy na jiném místě. Kryty jsou rámové konstrukce, s oblými rohy. Vrchní deska je také tvořená rámem s předními oblými rohy. Rámy byly upravovány. Z dochovaného stavu není zřejmé, jaké měli rámy výplně. Pravděpodobně původně byly se stejnou výplní jako dvířka.

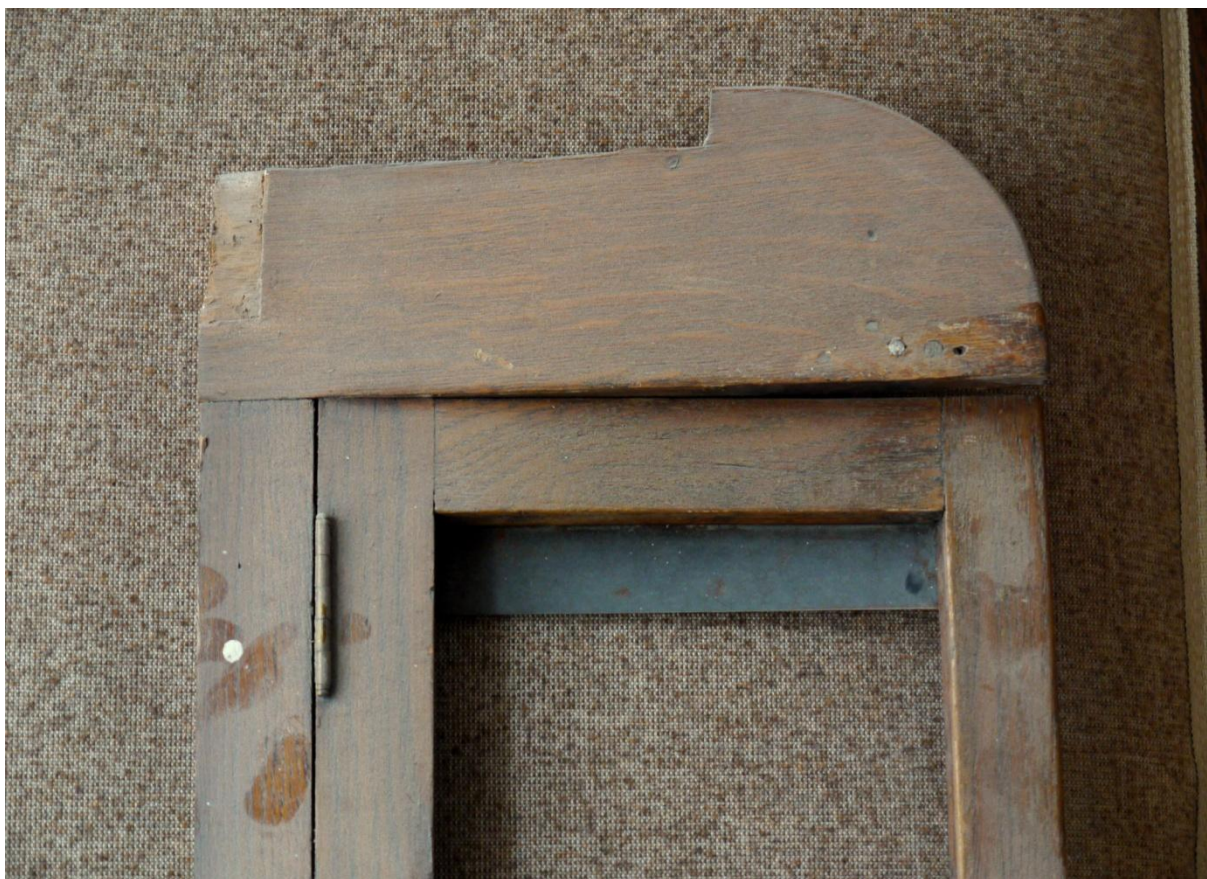
Obr. č. 6. Stav při průzkumu – kryt radiátoru – detail.

Kryty jsou rámové konstrukce, s oblými rohy. Vrchní deska je také tvořená rámem s předními oblými rohy, kopírujícími tvar bočnic. Rámy byly upravovány. Z dochovaného stavu není zřejmé, jaké měli rámy výplně. Pravděpodobně původně byly se stejnou výplní jako dvířka. Nyní jsou na spodní straně rámu přišroubované kovové pásy.

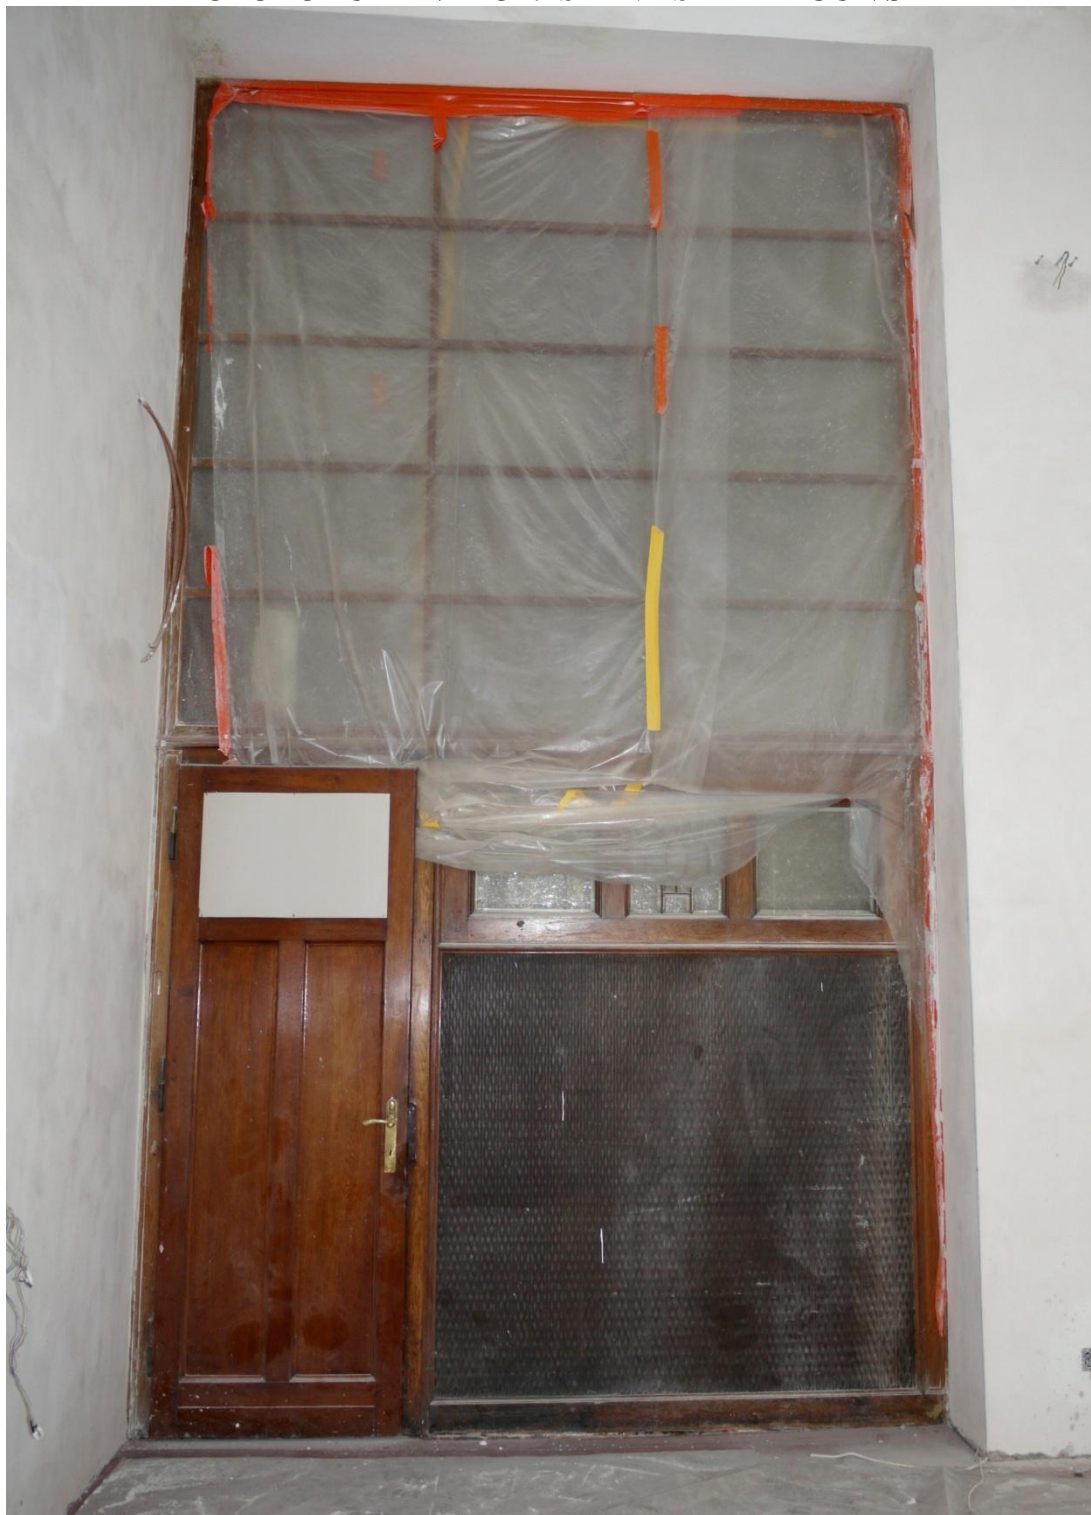
Obr. č. 1. Stav při průzkumu – příčka s tapetou – celkový pohled.
Obě příčky jsou shodné konstrukce. Příčky jsou silně znečištěné, povrch je odřený, spodní část u podlahy je zčernalá. Mnohá poškození na ploše jsou způsobena montáží různých prvků, které jsou v současnosti demontované.

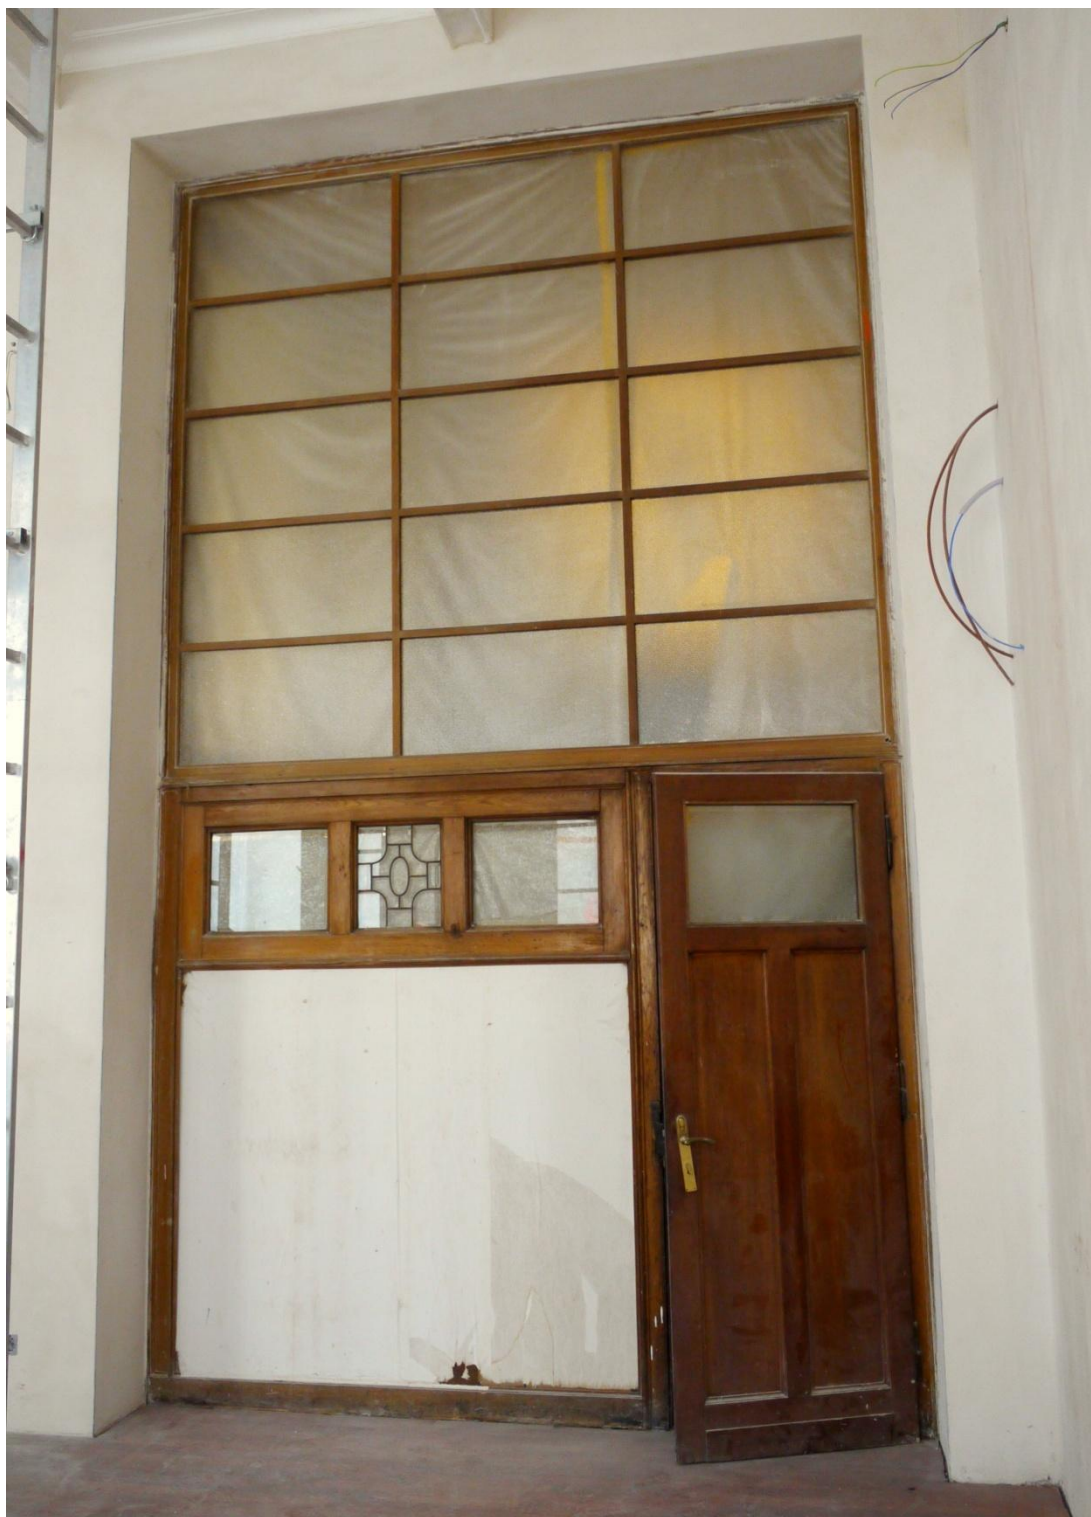
Obr. č. 2. Stav při průzkumu – příčka – celkový pohled.
Obě příčky jsou shodné konstrukce. Příčky mají stejná poškození a jejich stav je velmi podobný. Lištování je uvolněné, některé lišty jsou nalomené.

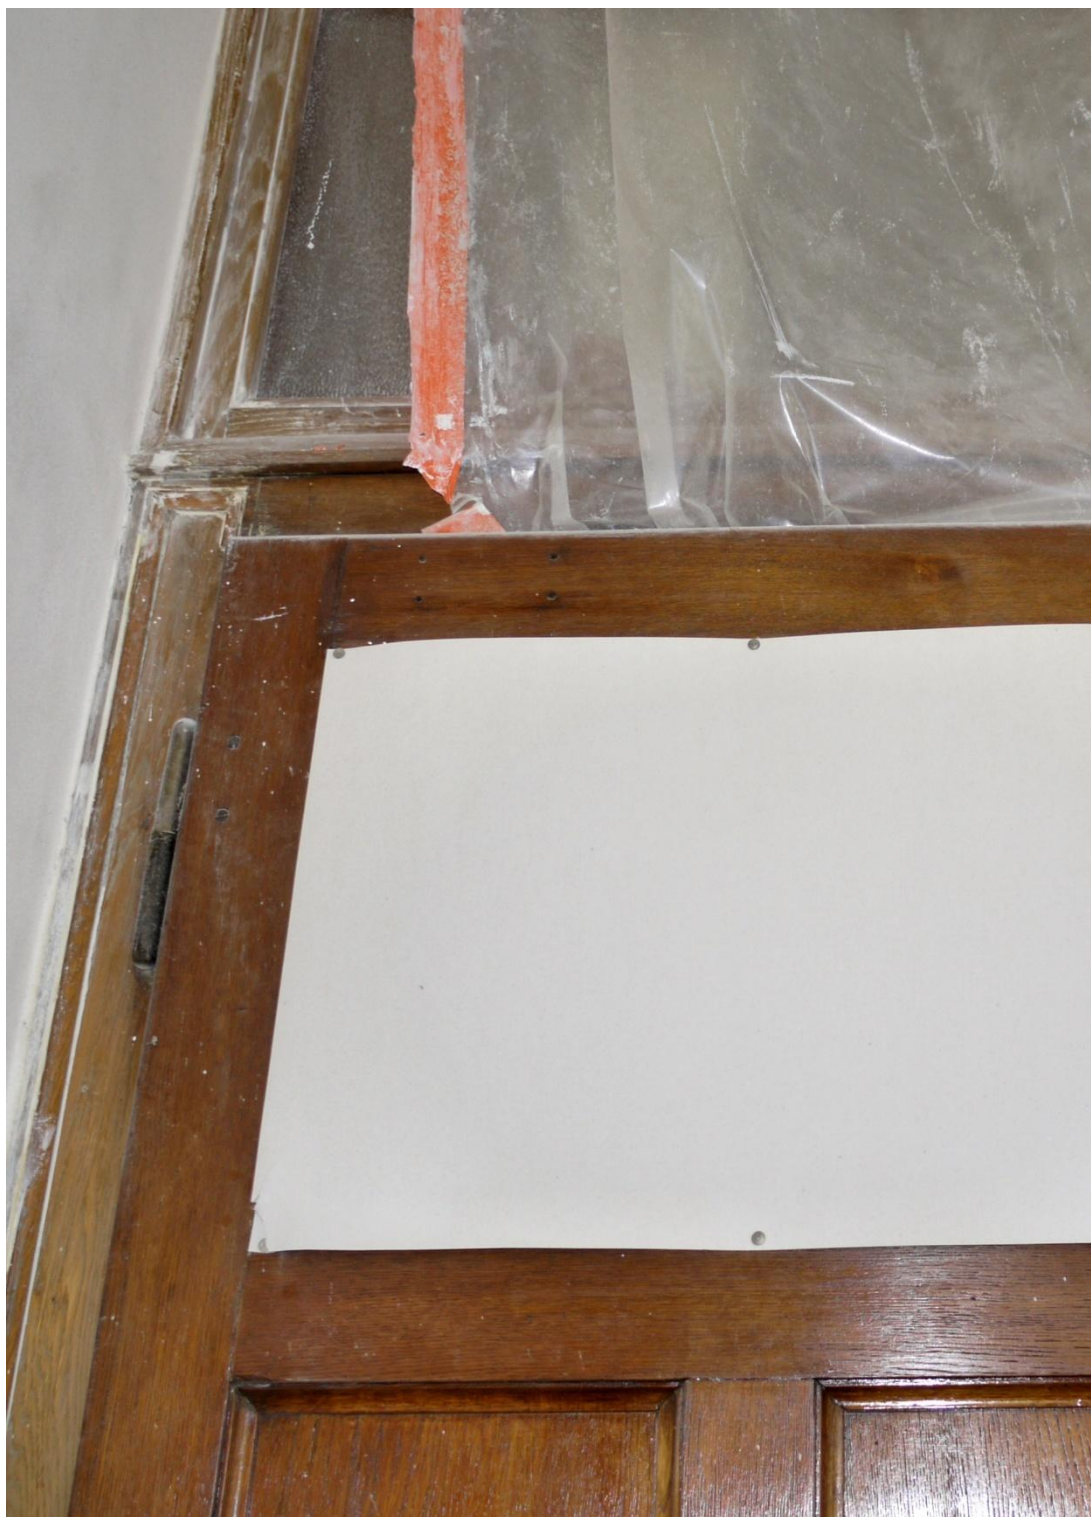
Obr. č. 3. Stav při průzkumu – příčka – detail.
Příčky mají stejné typy poškození a jejich stav je velmi podobný. Na dveřích i rámu jsou stopy po odstraněném samozavírači. Povrch je silně znečištěný.

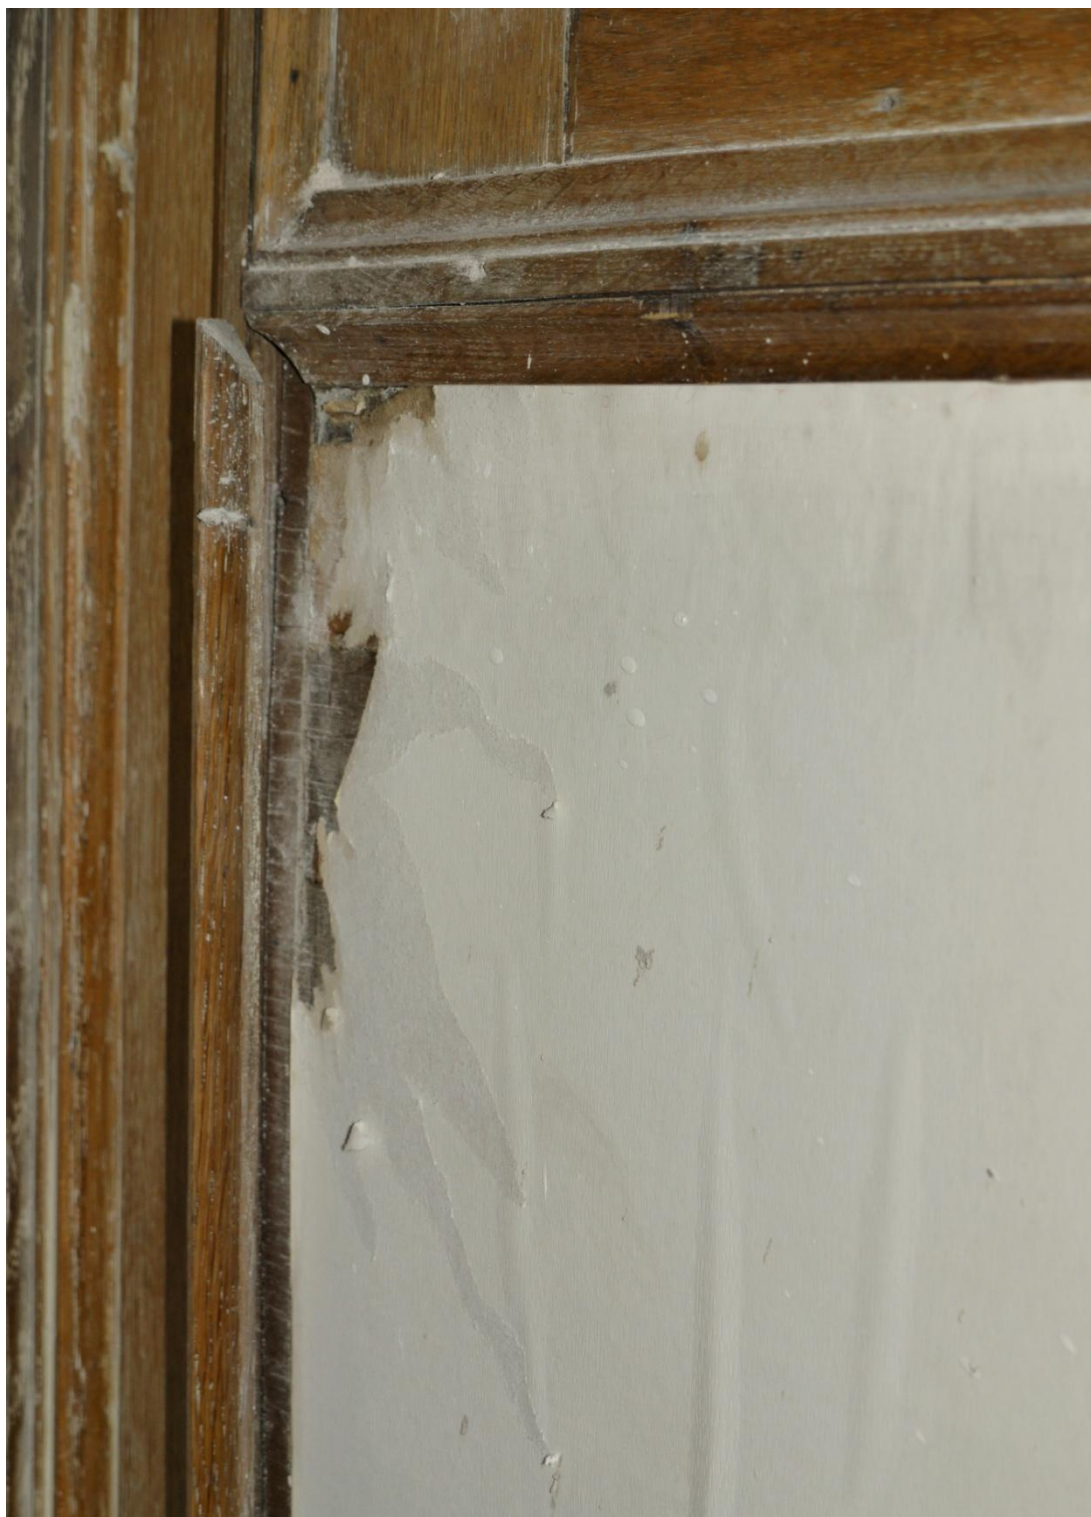
Obr. č. 4. Stav při průzkumu – příčka – detail.
Příčky mají stejné typy poškození a jejich stav je velmi podobný. Povrch je silně znečištěný, lištování je uvolněné, některé lišty jsou nalomené.

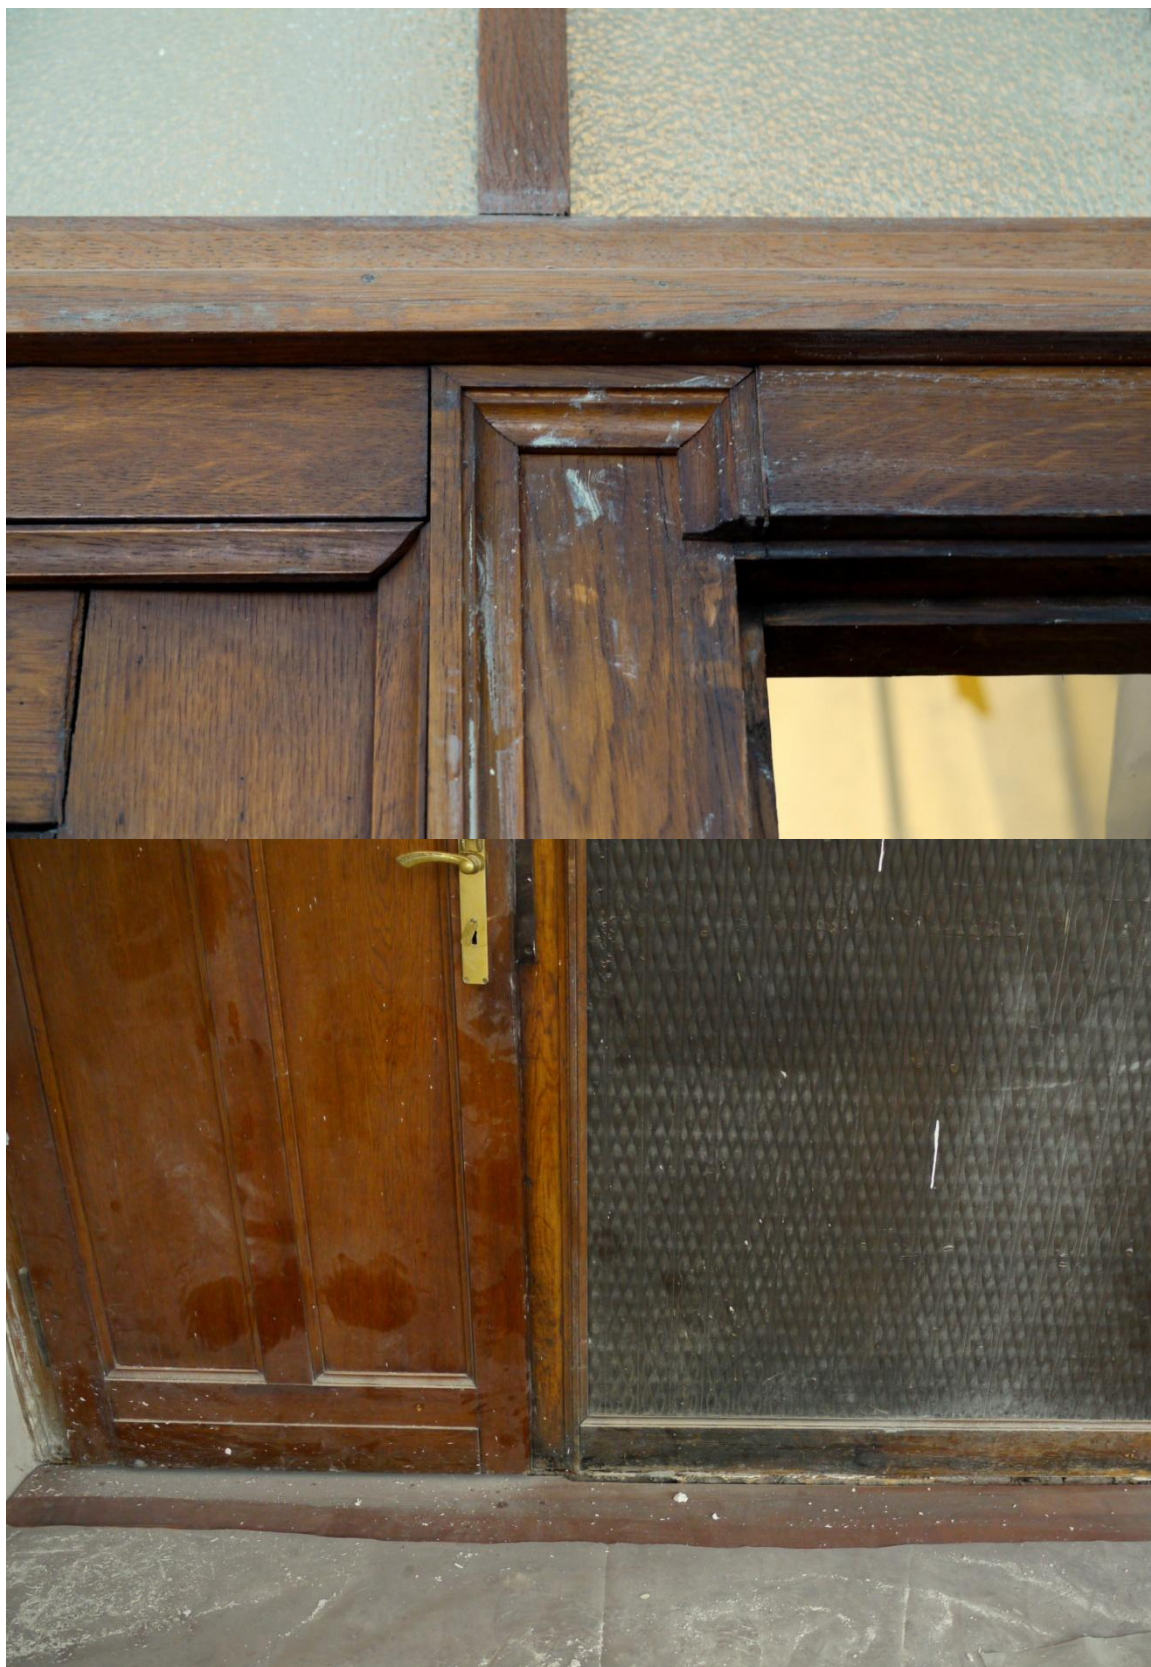
Obr. č. 5+6. Stav při průzkumu – příčka – detail.
Příčky mají stejné typy poškození. Povrch je silně znečištěný, lištování je uvolněné, některé lišty jsou nalomené. U podlahy je příčka silně odřená a zčernalá.

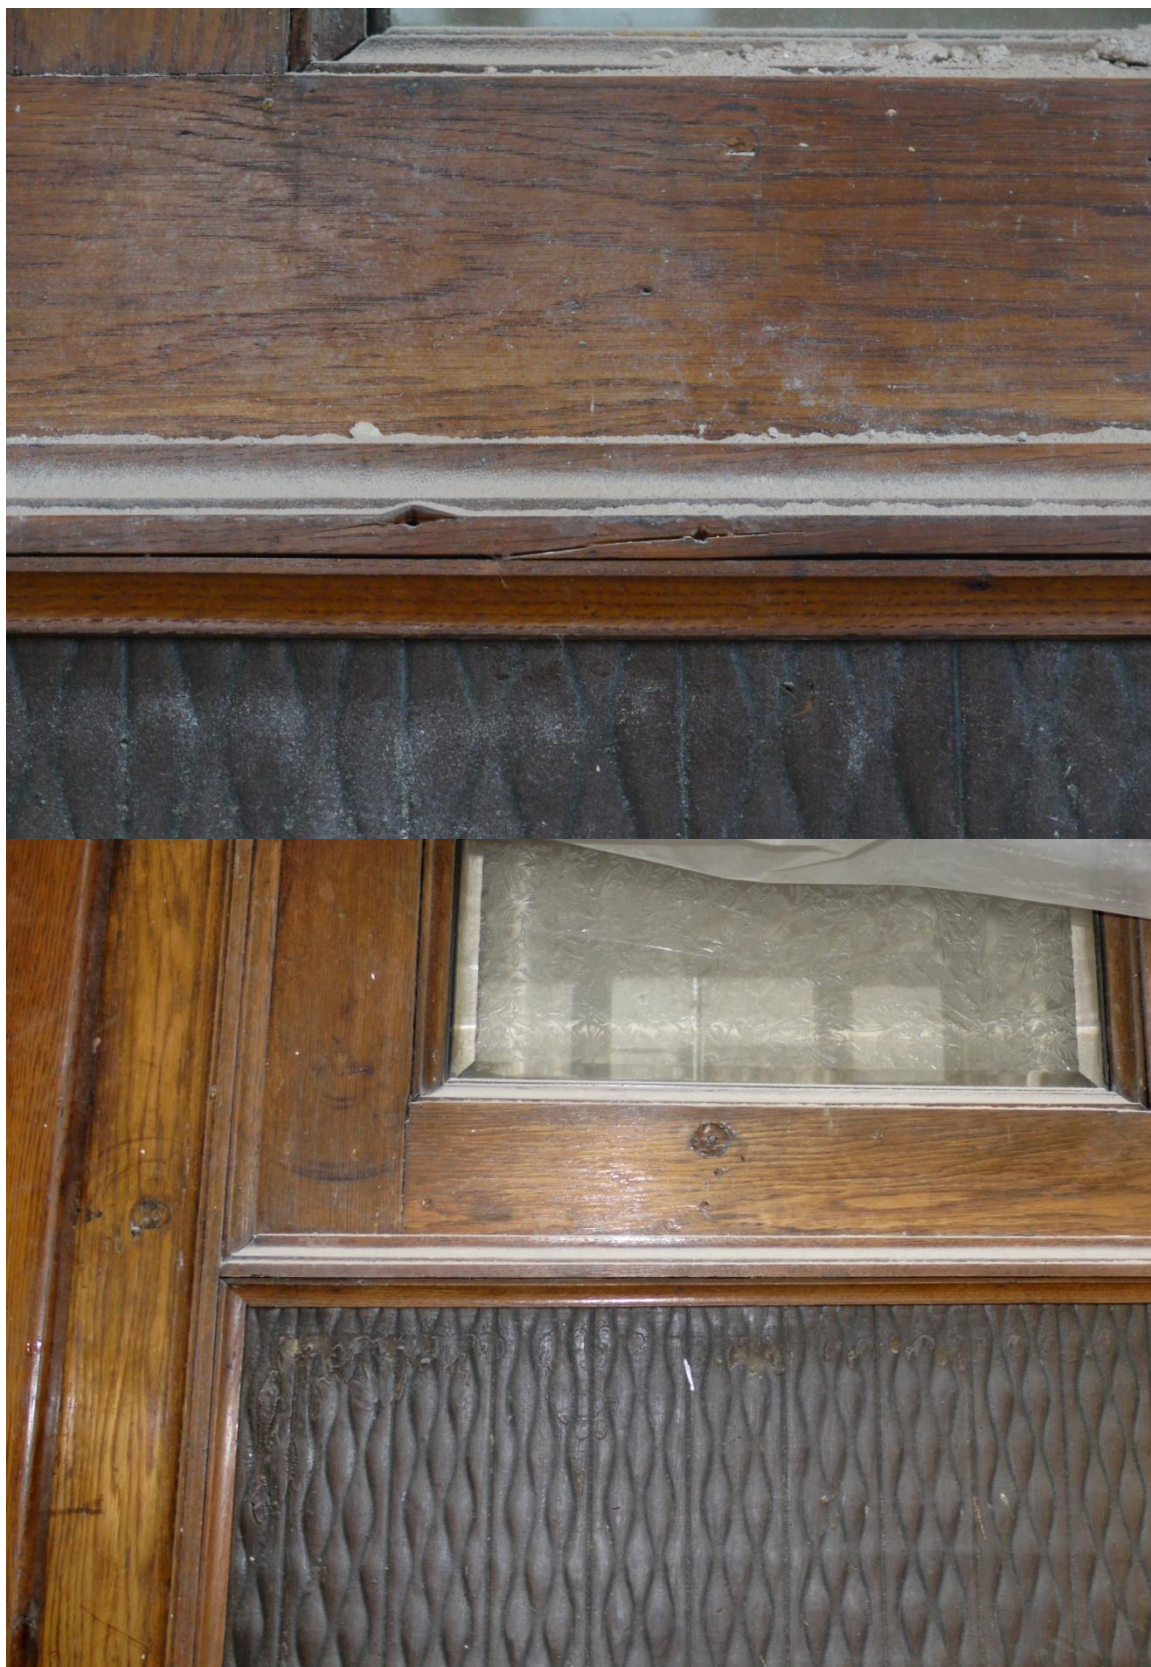
Obr. č. 7+8. Stav při průzkumu – příčka – detail.

Příčky mají stejné typy poškození. Povrch je silně znečištěný, lištování je uvolněné, některé lišty jsou nalomené. Mnohá poškození na ploše jsou způsobena montáží různých prvků, které jsou v současnosti demontované.
