Galerie moderního umění (původně Záložní úvěrní ústav)		listopad 2015
Průzkum Radovan ŠULC		
Prvek: OBLOŽENÍ S POLICOVOU SKŘÍŇÍ	Číslo: VS8 /T211/	
Umístění: 2NP – v severní stěně ředitelny 507 /po stranách balkonových dveří/	Počet: 2k	
Materiál: Dubové a smrkové dřevo - masiv Dubová dýha	Rozměr: š x v x h 900 x 2300 x	
Povrchová úprava – lakování		
Detaily:		
<p>Popis:</p> <p>Dvě dřevěné skříně jsou s dřevěnou zadní deskou, která tvoří obložení stěny. Zadní deska je hladká, velmi mírně prohnutá paralelně se zdí domu. Po stranách stěny hladké lizény s intarzovaným vlysem na kvádrových patkách s vpadlými obdélnými zrcadly lemovanými dvojitou lištou. Po stranách lizén lemuje desku v celé její výšce profilovaná lišta z barevně odlišeného dřeva. Deska je završena římsou s obloučkovým vlysem a hladkou lištou. Završení je stejné na všech prvcích v interiéru. Skříňka umístěná na ose desky je ve spodní části uzavíratelná, v horní části jsou otevřené police. Čelní dělicí příčka polic je intarzovaná stejným způsobem jako postranní lizény. Police jsou hladké. Spodní uzavíratelná část je na plném podstavci s odstupňovanou římsou, horní část završuje přesazená desková římsa, která slouží jako sp

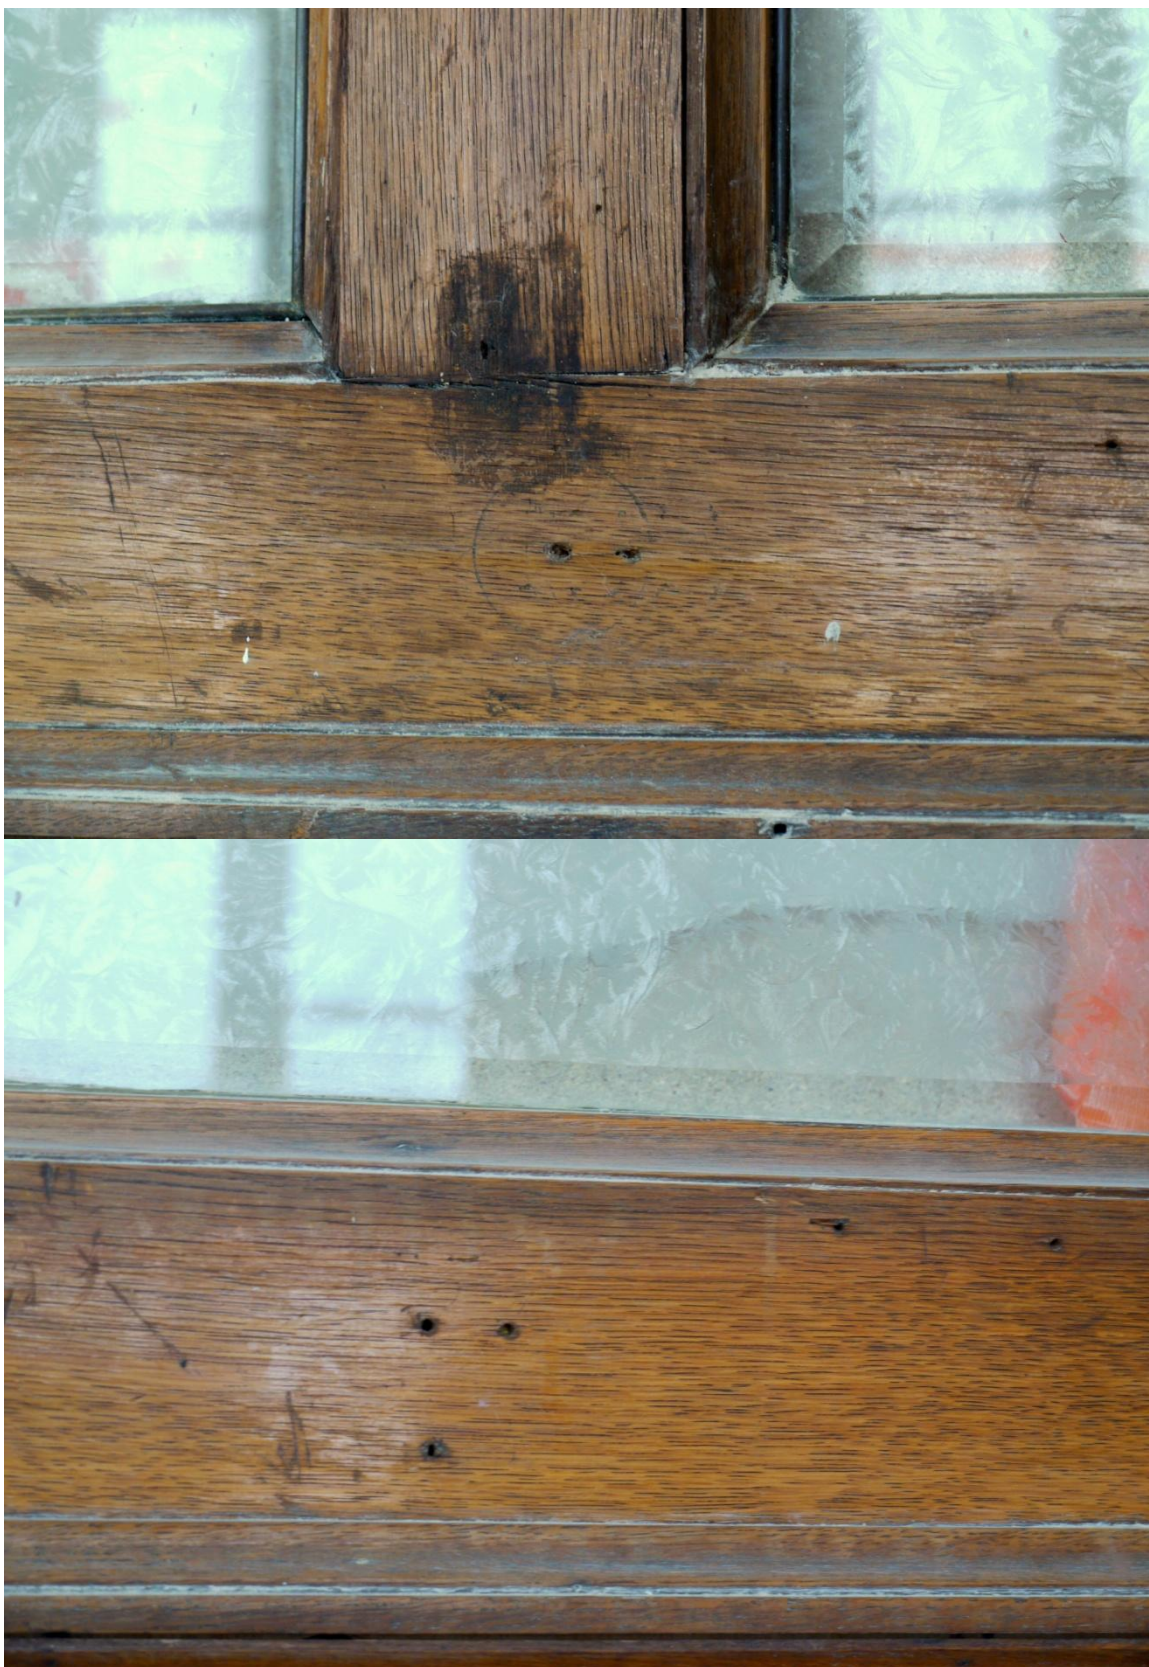
Obr. č. 9+10. Stav při průzkumu – příčka – detail.

Příčky mají stejné typy poškození. Povrch je silně znečištěný, lištování je uvolněné, mnohá poškození na ploše jsou způsobena montáží různých prvků, které jsou v současnosti demontované.

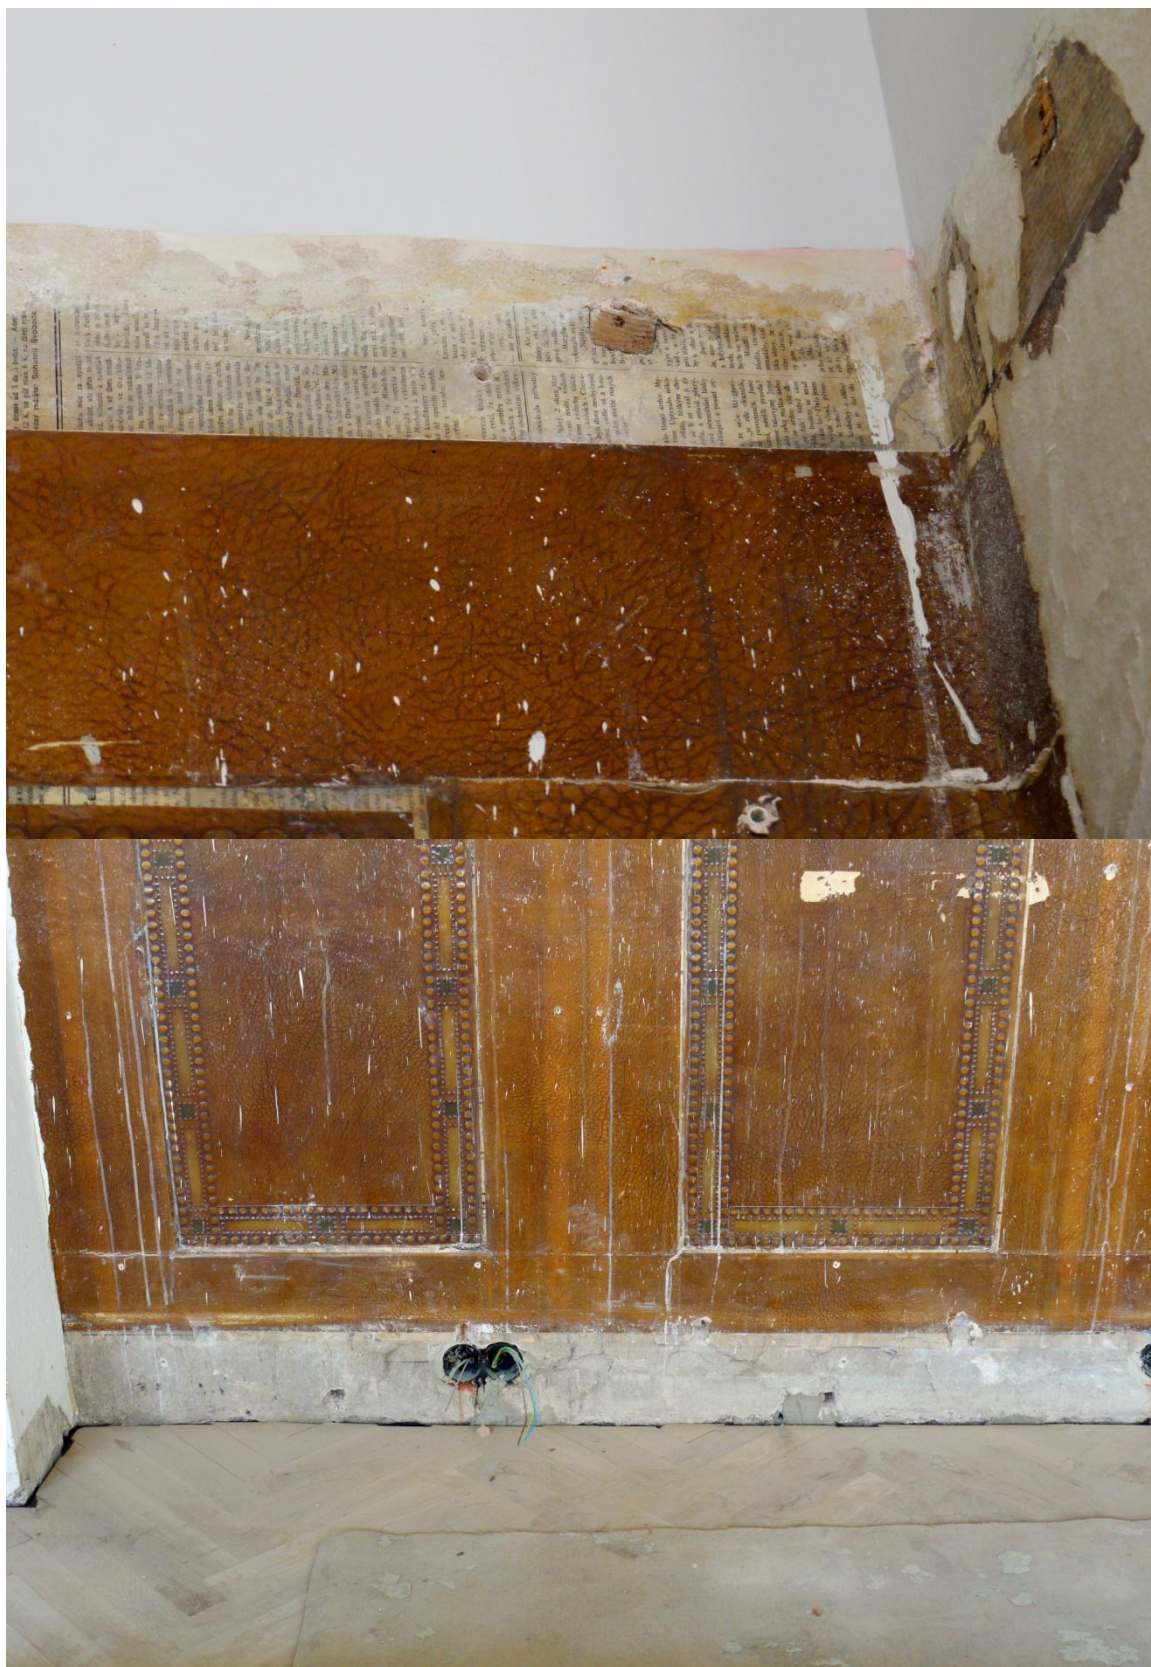
Obr. č. 3+4. Stav při průzkumu – stěna s tapetou – detail.
 Vrchní římsa, rámuje pole s tapetami, byla uchycena vruty do dřevěných špalíků ve stěně. Část z kotvicích špalíků se dochovala. Soklová část byla zřejmě uchycena obdobně. Zde se ale nacházejí pouze prázdné otvory.
