DIAGNOSTICKÝ PRŮZKUM  
KONSTRUKCE VOZOVKY  
SILNICE II/323  
KM 13,810 - 21,658

Zpráva č. DV-15-063-01/4 z 09/2015

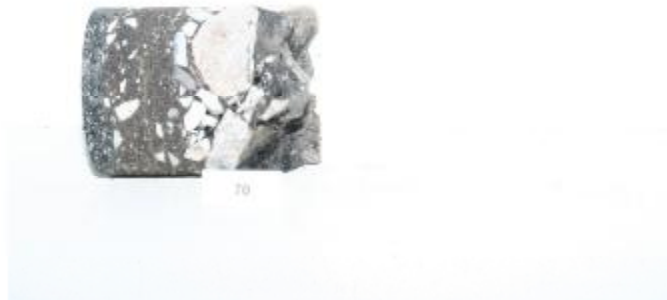
VÝVRT č. 70 - staničení km 16,610 P

tloušťka vrstvy	
FK7	12 mm
AC 16	40 mm
PWH	???

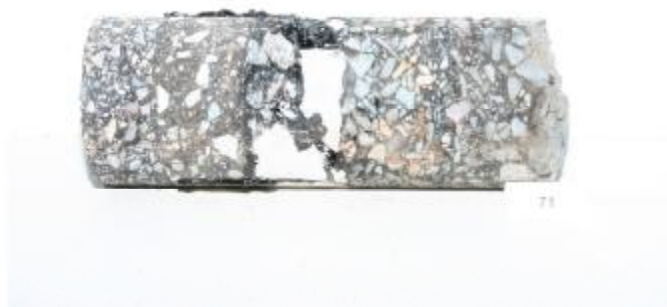
VÝVRT č. 71 - staničení km 17,310 L

tloušťka vrstvy	
AC 11	42 mm
AC 16	48 mm
PWH	58 mm
AC 22	57 mm
AC 22	46 mm

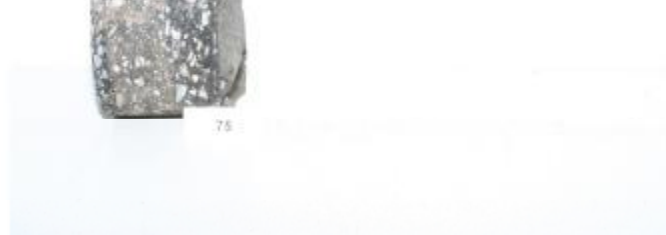
VÝVRT č. 75 - staničení km 21,310 L

EK2	8 mm
AC 16	61 mm
DLAŽBA	???

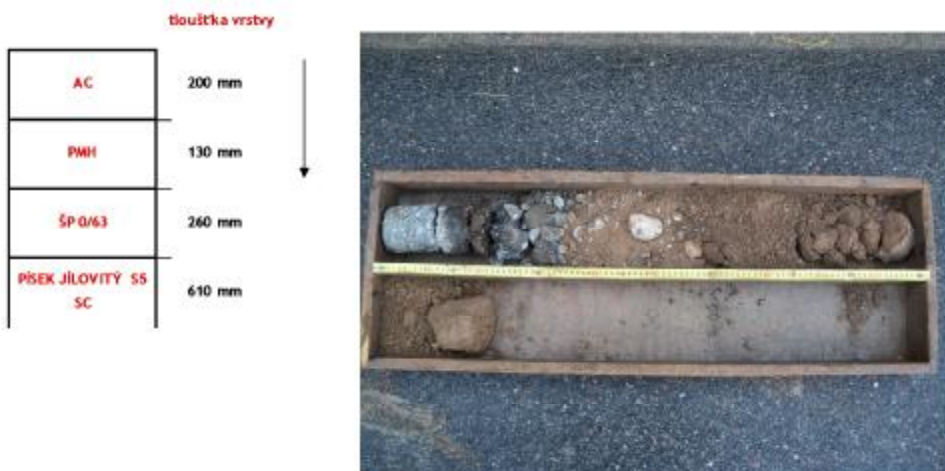
SONDA č. 1 - staničení km 14,110 P

Sonda č.	1
Staničení [km]	14,110 P
Tloušťky konstrukčního souvrství [mm]	
AC	200
PMH	130
ŠP 0/63	260
PÍSEK JÍLOVITÝ S5 SC	610
-	-

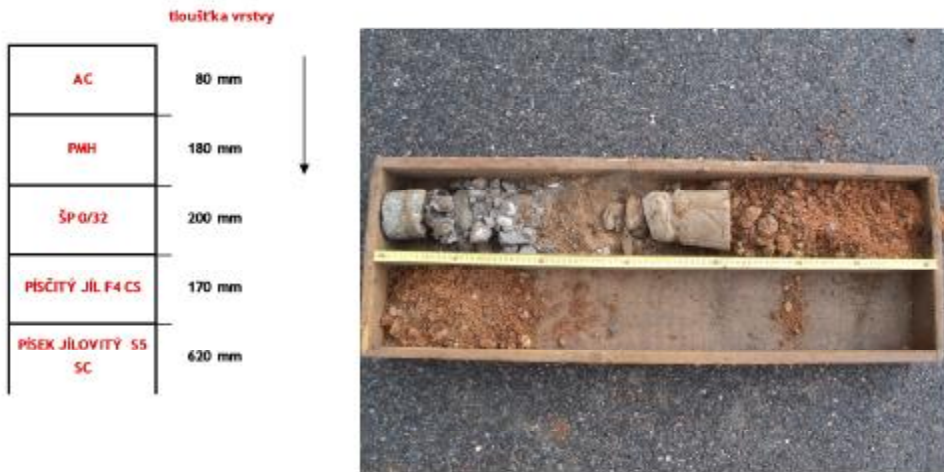
SONDA č. 2 - staničení km 15,110 L

Sonda č.	2
Staničení [km]	15,110 L
Tloušťky konstrukčního souvrství [mm]	
AC	80
PMH	180
ŠP 0/32	200
PÍŠČITÝ JÍL F4 CS	170
PÍSEK JÍLOVITÝ S5 SC	620

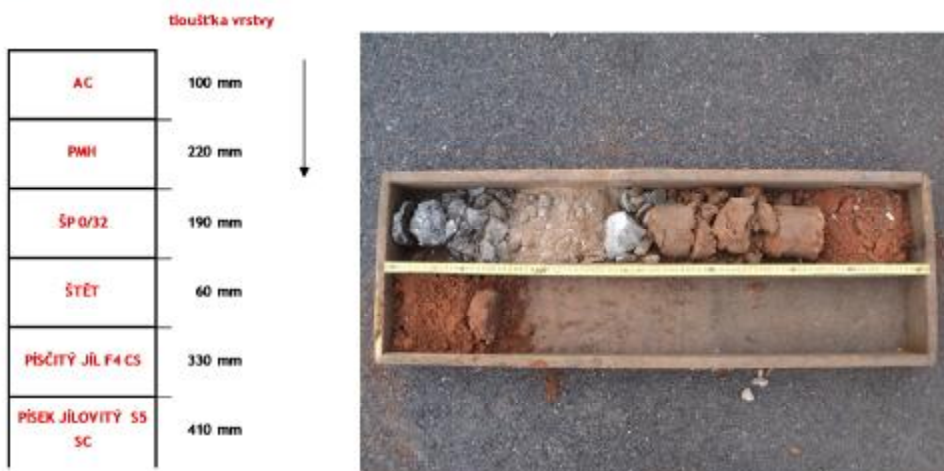
SONDA č. 3 - staničení km 15,910 P

Sonda č.	3
Staničení [km]	15,910 P
Tloušťky konstrukčního souvrství [mm]	
AC	100
PMH	220
ŠP 0/32	190
ŠTĚT	60
PÍŠČITÝ JÍL F4 CS	330
PÍSEK JÍLOVITÝ S5 SC	410

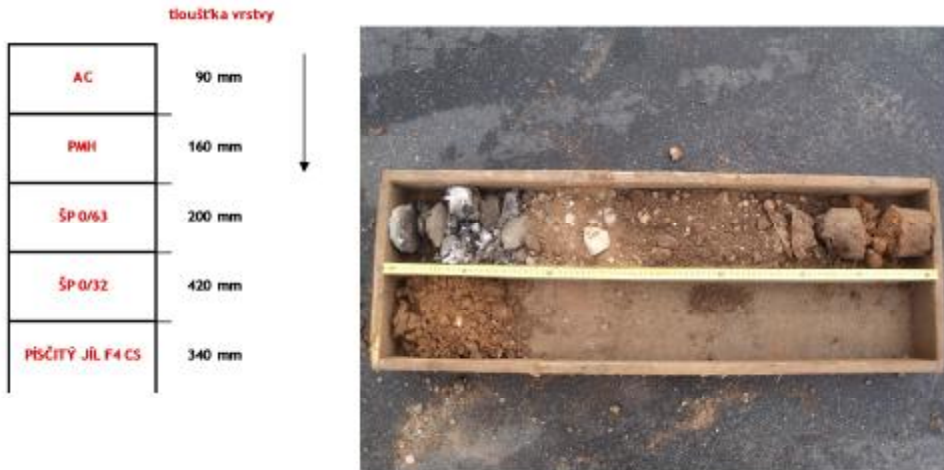
SONDA č. 4 - staničení km 17,110 L

Sonda č.	4
Staničení [km]	17,110 L
Tloušťky konstrukčního souvrství [mm]	
AC	90
PMH	160
ŠP 0/63	200
ŠP 0/32	420
PÍŠČITÝ JÍL F4 CS	340
-	-

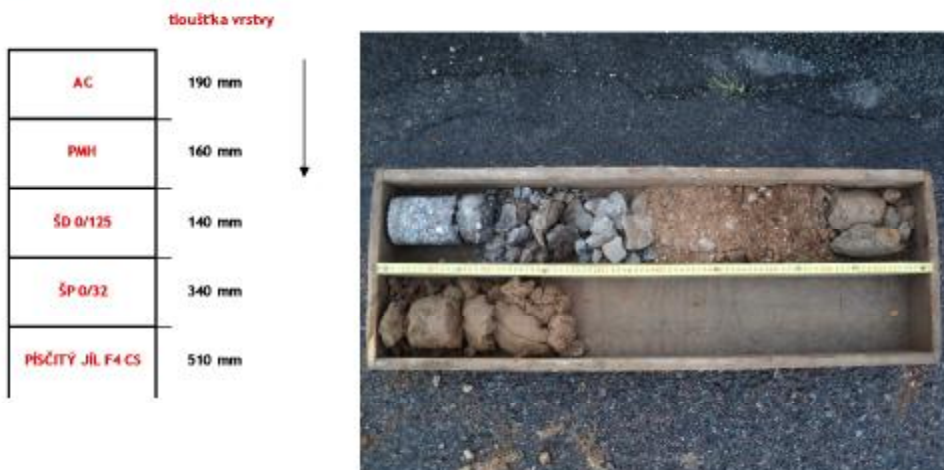
SONDA č. 5 - staničení km 18,110 P

Sonda č.	5
Staničení [km]	18,110 P
Tloušťky konstrukčního souvrství [mm]	
AC	190
PMH	160
ŠD 0/125	140
ŠP 0/32	340
PÍŠČITÝ JÍL F4 CS	510

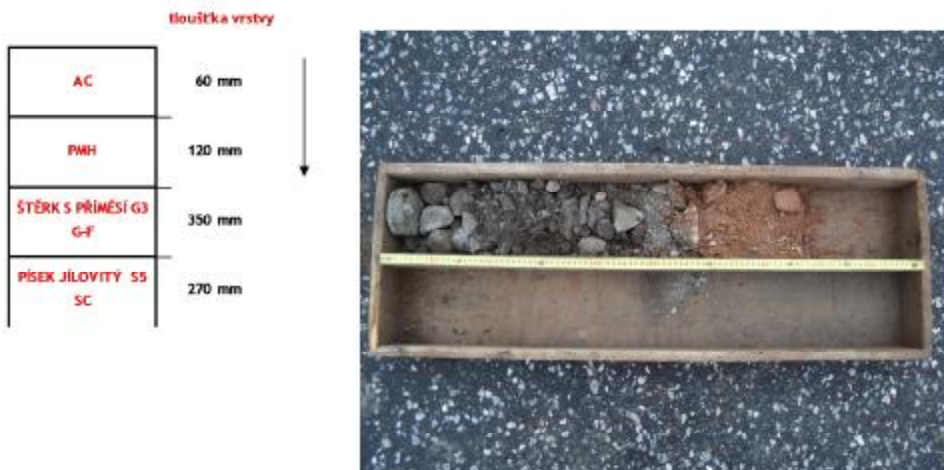
SONDA č. 6 - staničení km 19,110 L

Sonda č.	6
Staničení [km]	19,110 L
Tloušťky konstrukčního souvrství [mm]	
AC	60
PMH	120
ŠTĚRK S PŘÍMĚSÍ G3 G-F	350
PÍSEK JÍLOVITÝ S5 SC	270
-	-

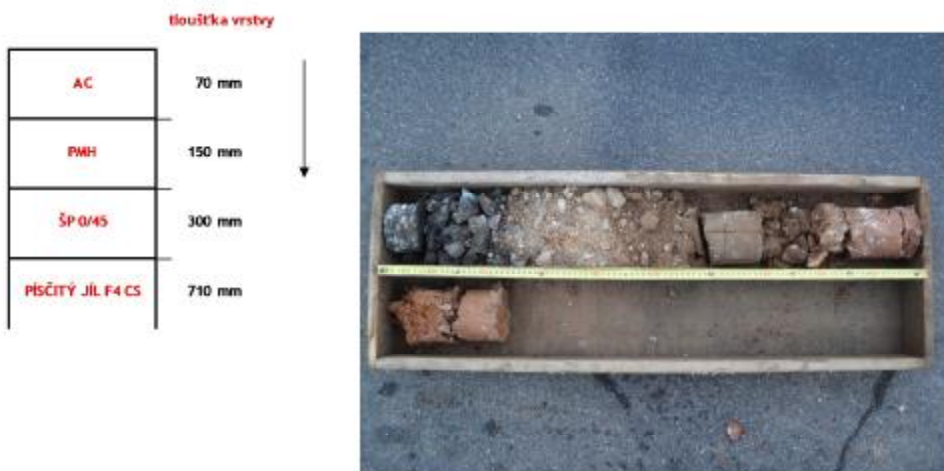
SONDA č. 7 - staničení km 20,110 P

Sonda č.	7
Staničení [km]	20,110 P
Tloušťky konstrukčního souvrství [mm]	
AC	70
PMH	150
ŠP 0/45	300
PÍŠČITÝ JÍL F4 CS	710

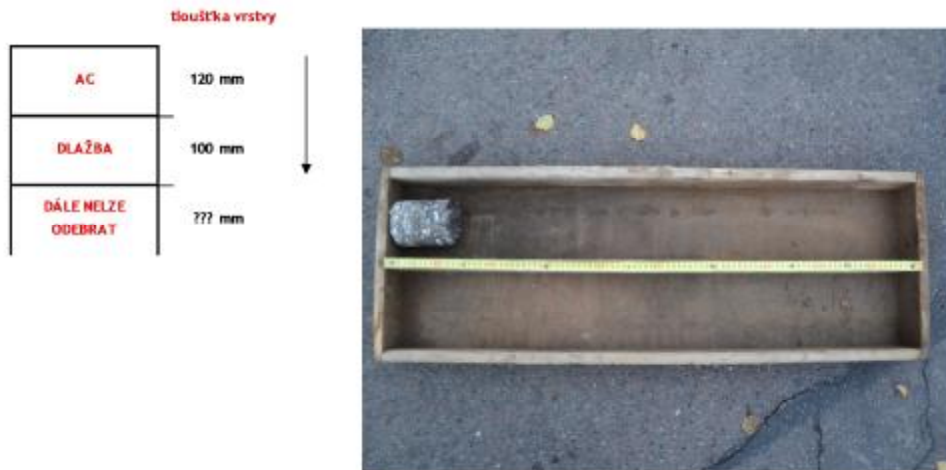
SONDA č. 8 - staničení km 21,110 L

Sonda č.	8
Staničení [km]	21,110 L
Tloušťky konstrukčního souvrství [mm]	
AC	120
DLAŽBA	100
DÁLE NELZE ODEBRAT	???
-	-
